資料2 使用済燃料プールからの燃料取り出しに関わる対応状況について

福島第一原子力発電所1号機建屋プール燃料取出し (ガレキ撤去作業時のガレキ落下防止・緩和対策の実施について)

福島第一原子力発電所2号機建屋プール燃料取出し (オペフロ内残置物移動・片付の実施状況と今後の計画)

福島第一原子力発電所3号機建屋プール燃料取出し (燃料取り出しの状況について)

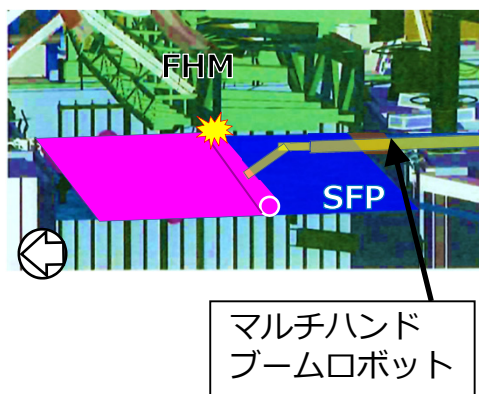
【③想定不具合事象】
養生バッグが展張途中に壁面のCRハンガーに引っ掛かり展張できない。

【対策】
マルチハンドブームロボットを使用し、養生バッグの引っ掛かりを解除して展張を再開する。

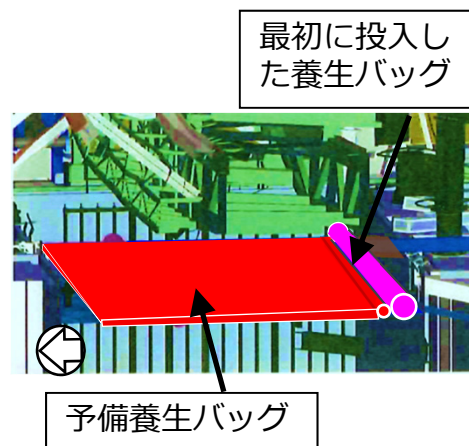
【④想定不具合事象】
巻物状の養生バッグが展張しない。

【対策】
マルチハンドブームロボットを使用し、養生バッグを南側に寄せた後、予備の養生バッグを投入・展張し、エアモルタルを注入する。

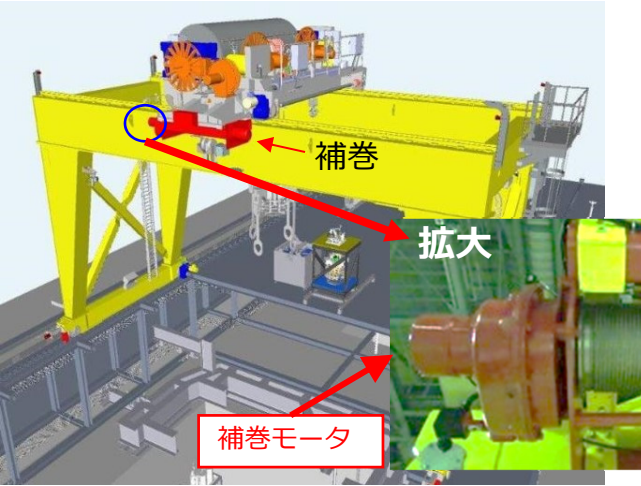
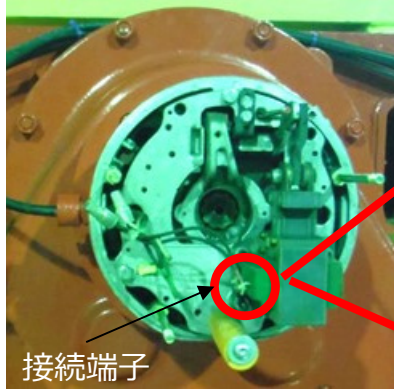
2-1. クレーン補巻動作異常について

<p>概要</p>	<ul style="list-style-type: none"> クレーン補巻に一次蓋締め付け装置を接続し、輸送容器の一次蓋開放作業を実施していた。一次蓋の開放完了後、クレーン補巻に接続した一次蓋締め付け装置を収納架台に収納時（補巻の巻下げ操作中）に『クレーン補巻動作異常(不動作)』が発生し、クレーン補巻の動作が停止した。 <div style="display: flex; justify-content: space-around; align-items: center;"> <div style="text-align: center;">

<p>触診後</p> </div> </div>
<p>原因</p>	<ul style="list-style-type: none"> ✓ 当該接続端子の設置箇所の振動及び環境（外部との干渉及びケーブルを介した折損に至るような外力の発生はない）では接続端子が折損するような要因がなく、接続端子に有意な変形も認められていないことから、製品不良もしくは取付時の施工不良に起因する接続端子の折損が原因と推定。
<p>対応</p>	<ul style="list-style-type: none"> ✓ 当該接続端子の交換を実施し、クレーン補巻の動作確認を行い、異常の無いことを確認。 ✓ 当該接続端子の施工はホイストメーカーが実施しており、燃料取扱設備では当該ホイストメーカーの施工箇所はクレーン補巻のみであるため、クレーン補巻の接続端子について外観確認、触診確認を実施済。
<p>備考</p>	<p>クレーン補巻は、直接燃料や輸送容器を取り扱うものではないため、燃料取扱い中の燃料損傷に至ることは無い。</p>

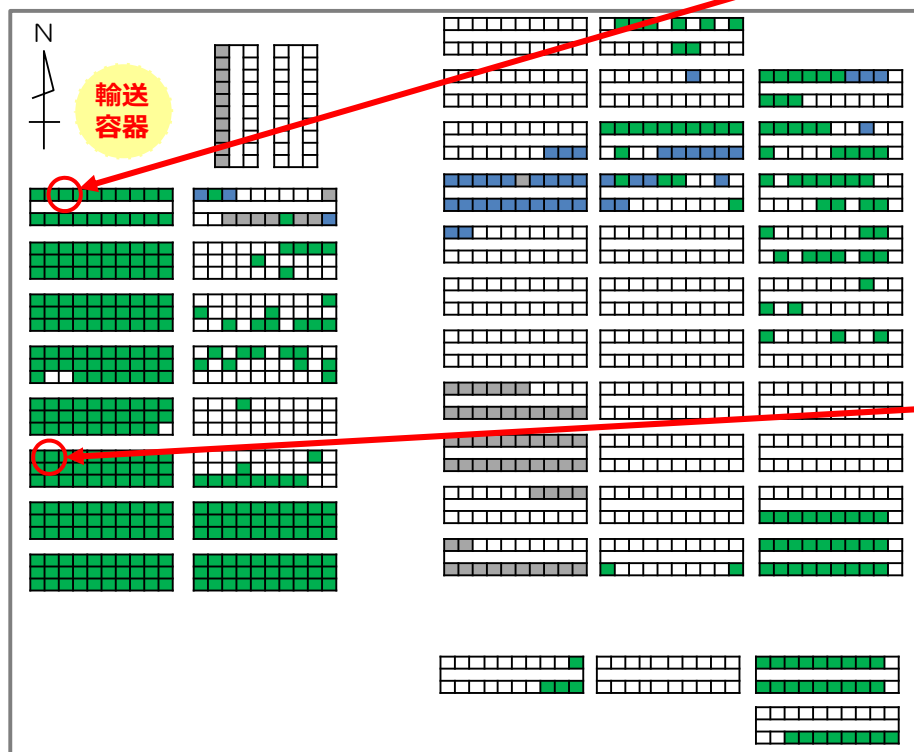
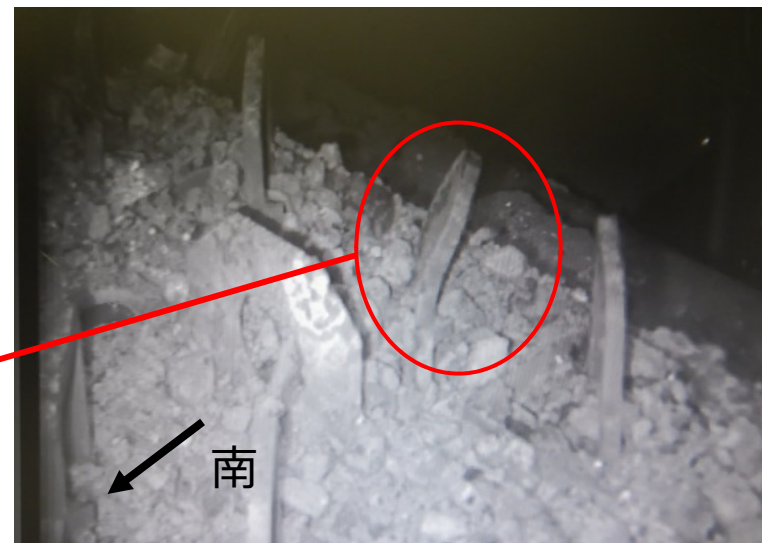
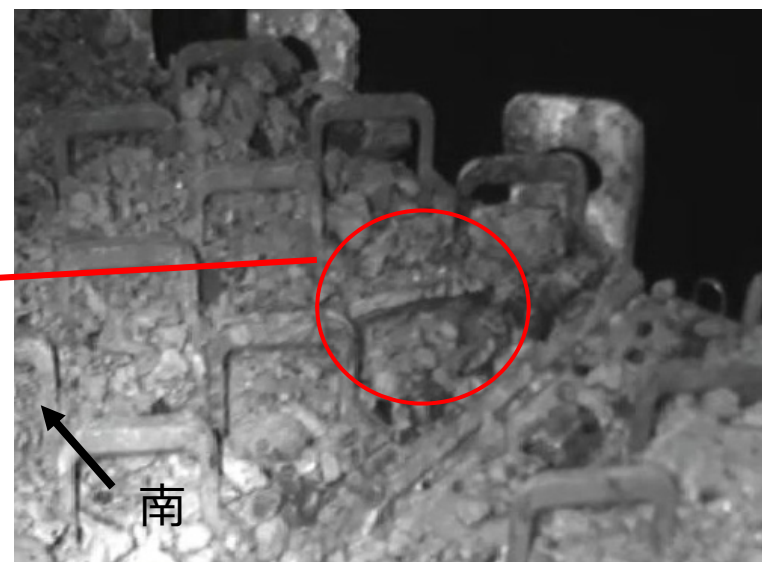
新たに確認したハンドル変形燃料

- 1月17日と2月4日に使用済燃料プール内のガレキ撤去作業中に新たに2体についてハンドル変形を確認した。
- 新たに変形を確認した燃料については、外部環境に影響するような損傷はなく、問題なく取り出しできるものと評価している。

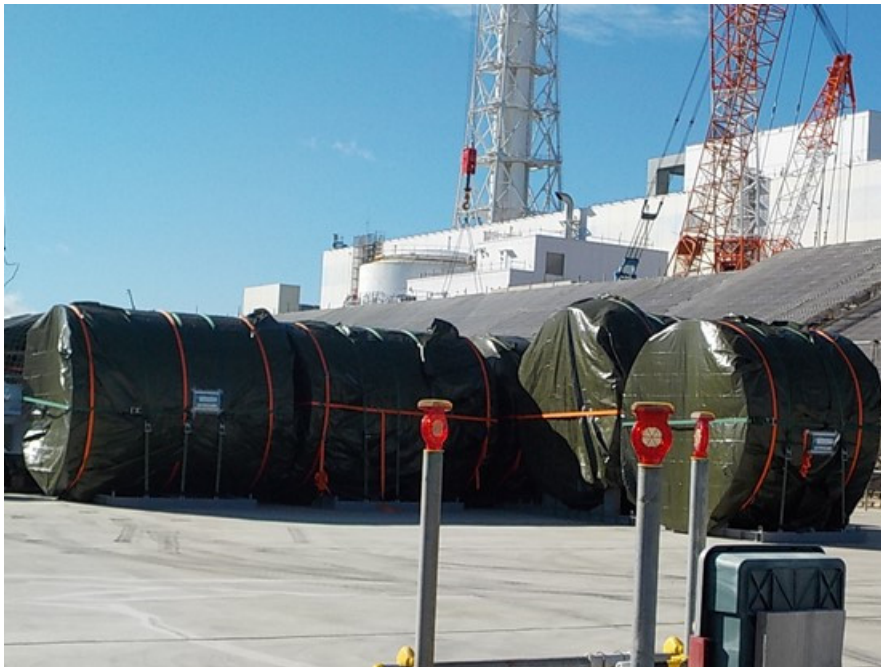
【写真①】 筒身の仮置き状況 (仮置きヤード：2.5m盤)

- 現在、解体が完了した筒身のうち、8ブロック分については、シートにて養生を行った後、2.5m盤の仮置きヤードにて仮置き中。(写真①)
- 筒身については、4月以降、順次仮置きヤードから定検資材倉庫に移動し解体予定。
- 鉄塔については、小割ヤードにて順次小割解体を進めており(写真②)、2月以降順次保管エリアに運搬する予定。

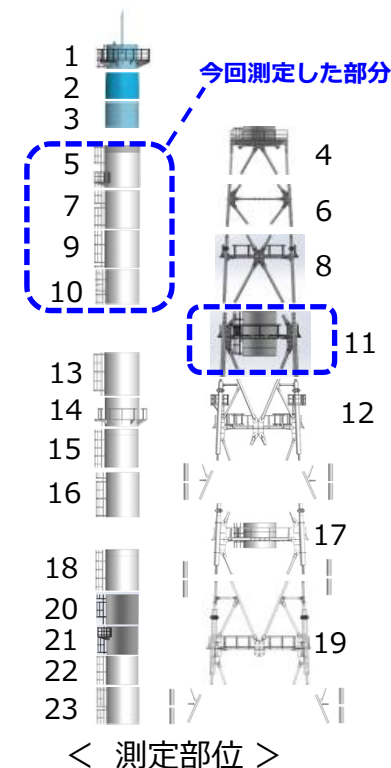
- 作業員の被ばく量を管理するために、解体部材（筒身）の表面線量率を測定した。
- 9ブロック目の筒身内部に局所的な発錆部があり、これまでよりも高い値が確認しているが、有人作業による小割解体等の計画に影響を与えるものでないことを確認した。
- なお、飛散防止剤を散布して作業しており、作業中ダストは有意な変動はないことから、周辺環境影響や作業計画へ影響を与えるものではないと判断。

部位	表面線量率 (γ線) [mSv/h]								BG
	筒身内部 (右下図⊗)				筒身外部 (右下図△)				
	東	南	西	北	東	南	西	北	
5	0.04	0.04	0.04	0.05	0.06	0.05	0.05	0.05	0.03~0.05
7	0.04	0.04	0.04	0.04	0.04	0.04	0.04	0.04	0.03~0.05
9	0.10	0.10	0.60	0.10	0.03	0.03	0.04	0.04	0.02
10	0.03	0.02	0.04	0.03	0.03	0.04	0.04	0.03	0.03~0.05
11	0.03	0.03	0.05	0.03	0.03	0.03	0.03	0.03	0.03
