2号機 S/C水素パージのための 窒素封入試験の実施（2回目）

平成25年10月31日
東京電力株式会社

福島第一原子力発電所1・2号機排気筒の 部材損傷に対する耐震安全性評価について

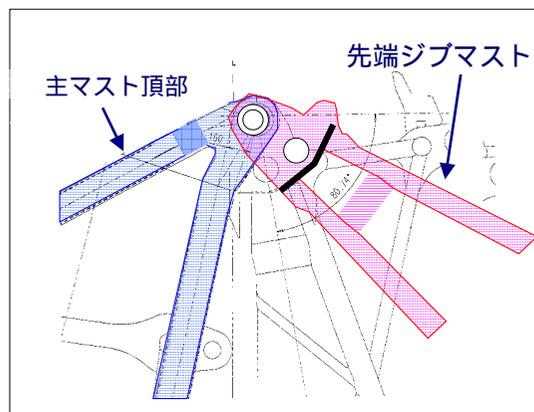
ドラムロックが解除された事により、先端ジブマストが傾倒し主マストに対し稼働限界を超えたため、主マスト頂部鋼材に許容耐力を上回る荷重がかかり亀裂が発生した。

今回は、ジブ傾倒により相対角が稼働限界を下回る35度となり、鋼材の許容耐力を上回る荷重が生じ亀裂が発生した。

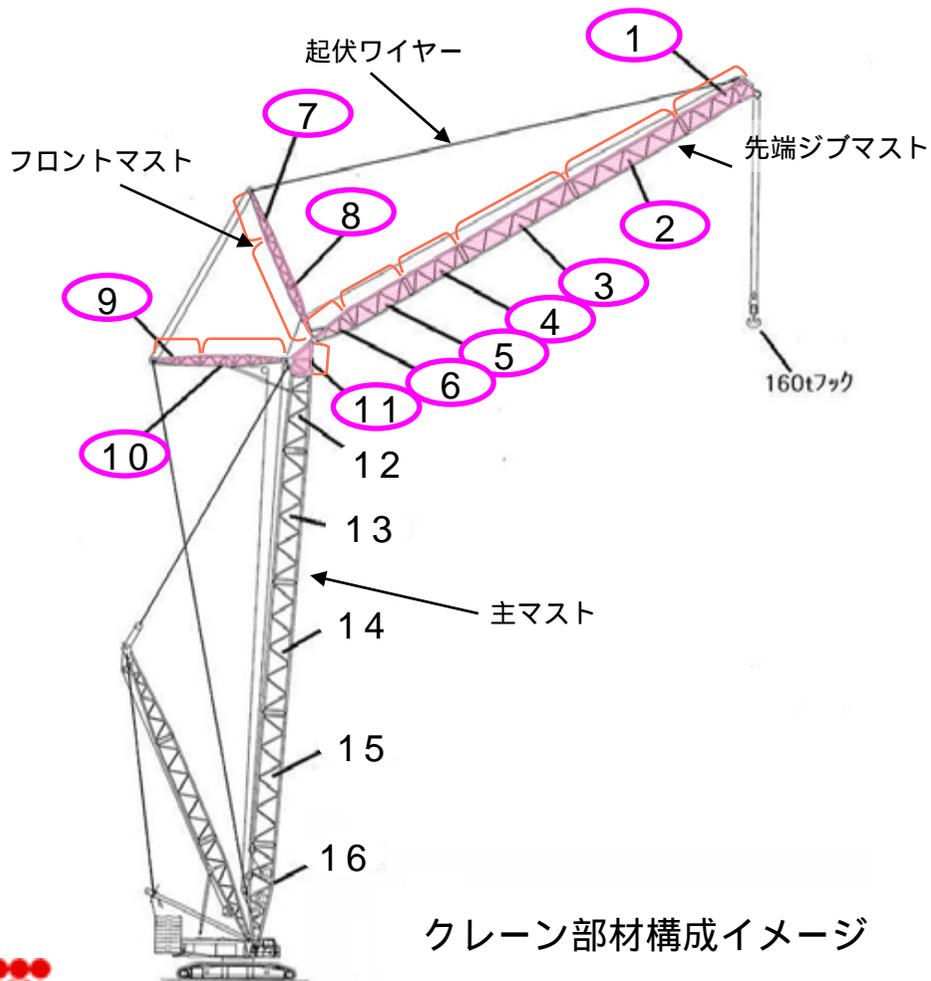
- ・ 目視により、へこみ等の損傷が確認される部材
- ・ 各部材に発生した応力が許容応力を超えて破損した部材

| 部材 | 目視による確認 | 構造計算による確認 | 交換要否 |
|---|---|--|---|
| 1 | 起伏ワイヤー 衝突によるへこみ | - | 要 |
| 6 | 破損 | せん断応力 $6.19 \text{ t/cm}^2 > \text{許容応力 } 4.6 \text{ t/cm}^2$ | 要 |
| 11 | 破損 | 主材： 引張応力 $6.8 \text{ t/cm}^2 > \text{許容応力 } 4.4 \text{ t/cm}^2$ | 要 |

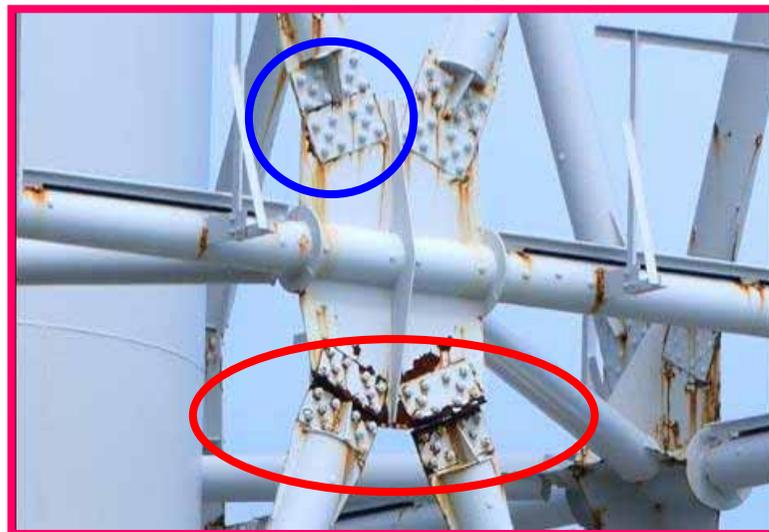
破断及び変形と判断した箇所の場合

- 鉄塔G-H間に5箇所破断を確認した。
- 鉄塔G-H間に2箇所、F-G間に1箇所変形を確認した。
- 柱脚部は、鉄塔およびコンクリート基礎に異常がないことを確認した。

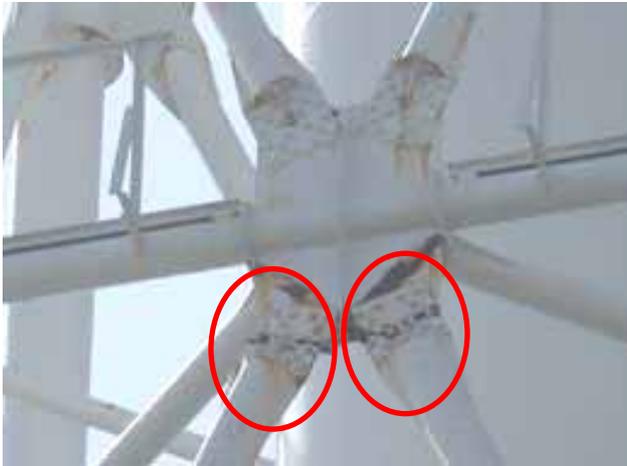
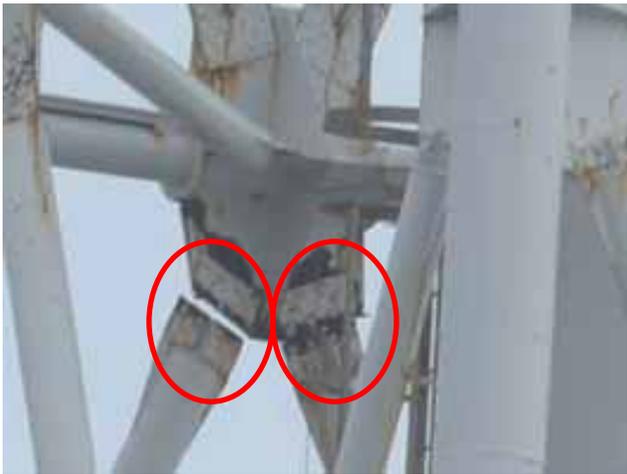
- 破断箇所：5箇所（北面：2箇所 南面：2箇所 西面：1箇所）
- 変形箇所：3箇所（東面：2箇所 南面：1箇所） いずれも GL+66m（O.P.+76m）付近の斜材接合部

| | 北側 | 東側 |
|---|---|--|
| 備考 | 66m地点斜材接合部下側2箇所破断を確認 | 66m地点斜材接合部下側2箇所変形痕を確認 |

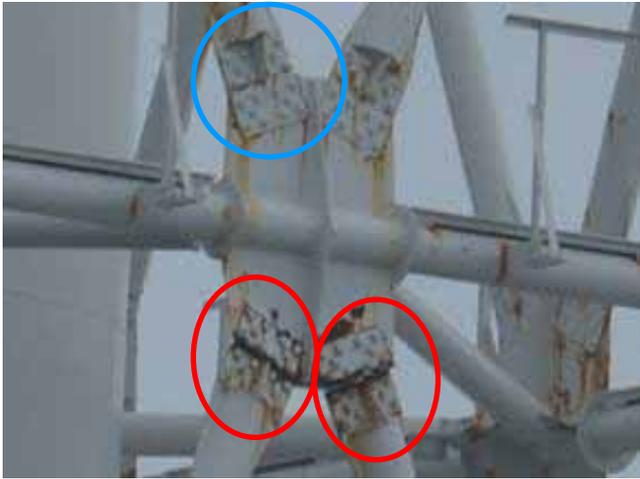
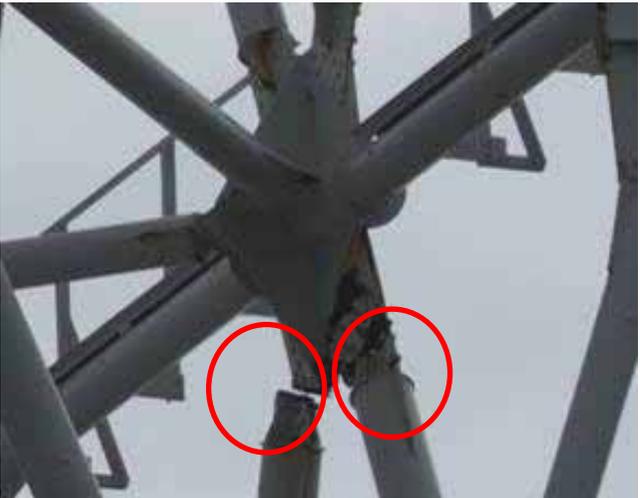
- 破断箇所：5箇所（北面：2箇所 南面：2箇所 西面：1箇所）
- 変形箇所：3箇所（東面：2箇所 南面：1箇所） いずれも GL+66m（O.P.+76m）付近の斜材接合部

| | 南側 | 西側 |
|---|---|--|
| 備考 | 66m地点斜材接合部下側2箇所破断、上側1箇所変形痕を確認 | 66m地点斜材接合部下側1箇所破断を確認 |

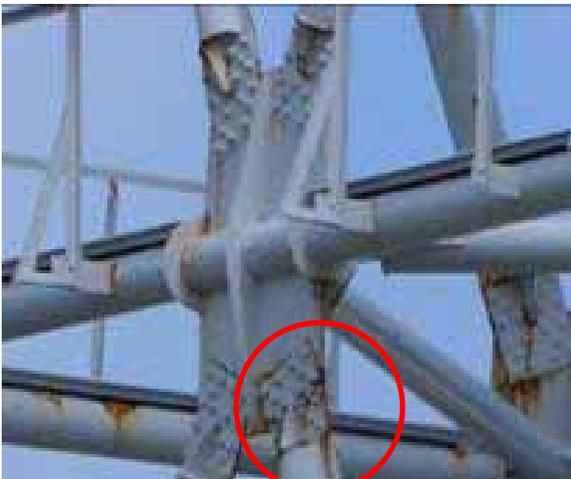
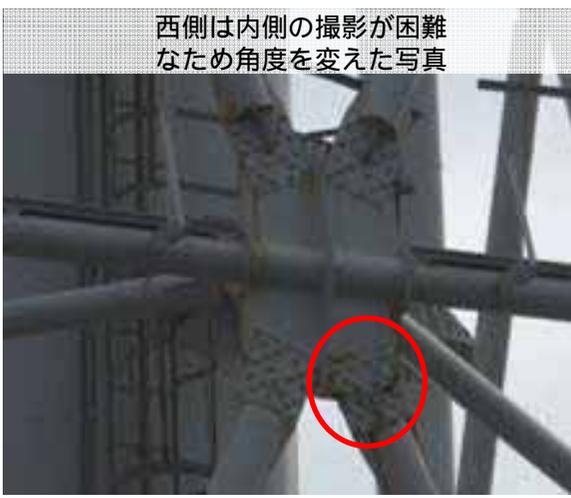
| | 南側 | 西側 |
|---|---|--|
| 内側 | | <p>西側は内側の撮影が困難 ため角度を変えた写真</p> |
