東京電力（株）福島第一原子力発電所1～4号機の廃止措置等に向けた中長期ロードマップ進捗状況（概要版）

1号機原子炉格納容器（PCV）内部調査の結果について続報（2回目）

平成25年1月31日

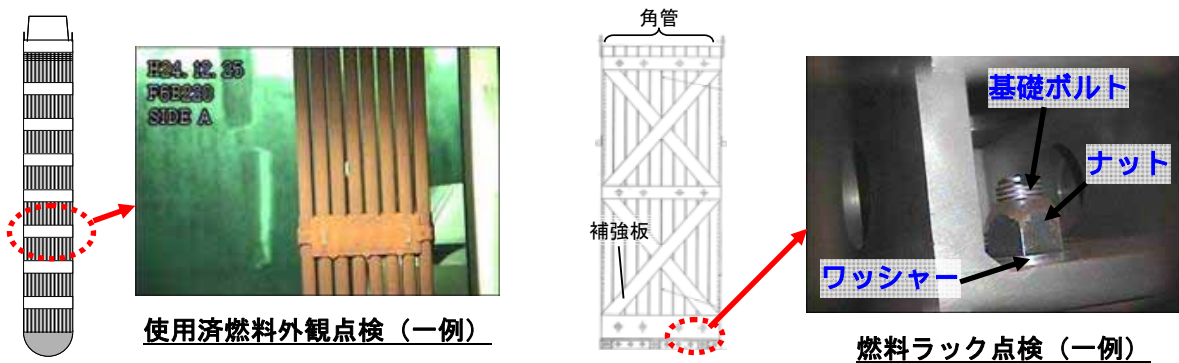
図3：共用プールにおける燃料等の点検状況

- 3号機使用済燃料取出しに向けた主要工事
構台設置作業及び原子炉建屋上部ガレキ撤去作業を継続中（H25年3月頃完了予定）。
- 乾式キャスク仮保管設備の設置工事
6/18より準備工事を開始し、現在、基礎工事、クレーン設置工事等を継続実施中。並行してコンクリートモジュールを製作しており、現地での組立を開始（2/上～）。準備ができ次第、乾式キャスクの搬入を開始予定。
- 共用プールにおける燃料・燃料ラックの点検
共用プールの使用済燃料、燃料ラックの部材外観や基礎ボルト／ナットの着座状態の抜き取り点検を行い（12/21～1/19）、大きな損傷等はなく健全であることを確認（図3参照）。

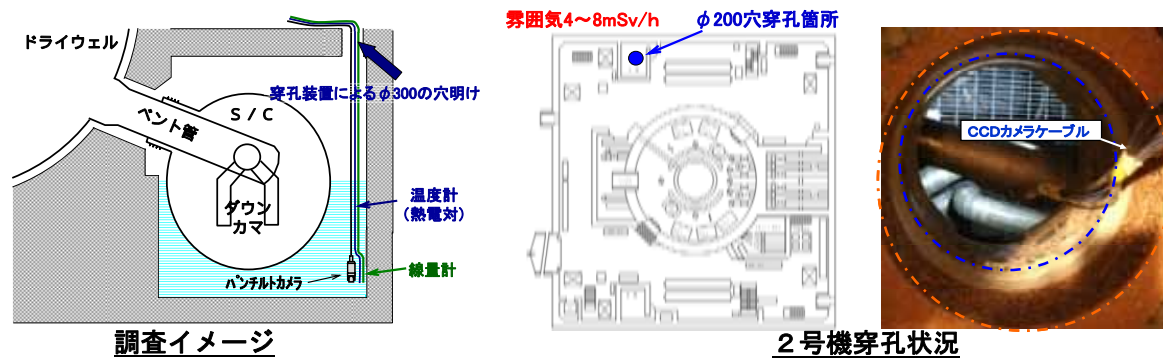
図4：1, 2号機トラス室内調査

- 1, 2号機トラス室内調査
漏えい箇所調査装置等の開発に向けて原子炉建屋地下階のトラス室内や滞留水の状況を調査するための準備を実施中。1, 2号機の原子炉建屋1階床に穴を開け、温度計や線量計等を挿入して測定するとともに、可能な範囲で滞留水や堆積物を採取する（2月以降に調査の予定）。2号機について、穿孔作業を実施（1/27, 28）したが、穿孔箇所直下に干渉物（配管、グレーチング等）を確認。今後の進め方については現在検討中（図4参照）。

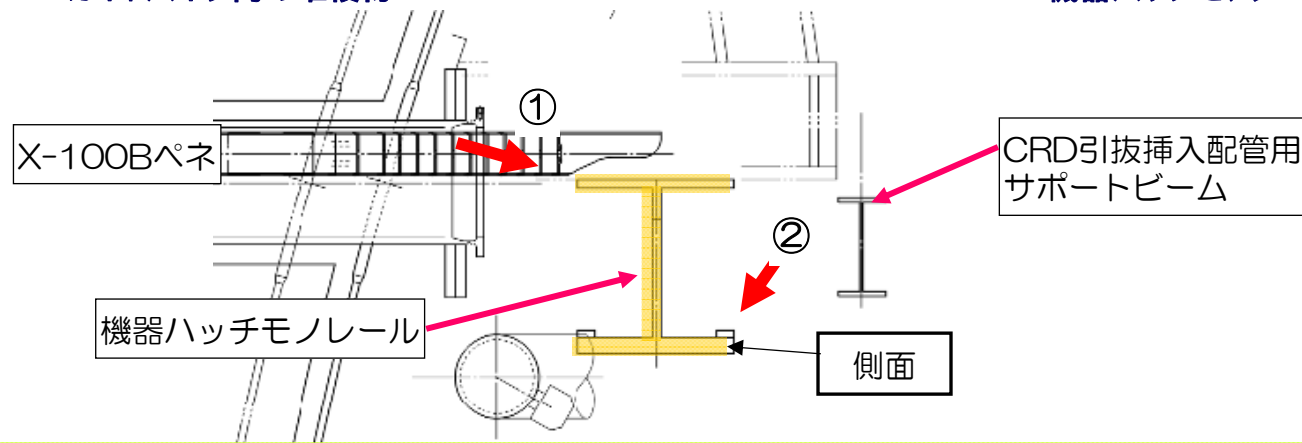
ガイドパイプ内の堆積物

機器ハッチモノレール下側上の堆積物

- ・ガイドパイプ内に取り込んだ機器ハッチモノレール上の堆積物は、パイプ内径 ϕ 100mmであることから大きさは数mm程度と推測される。
 - ・周りのサポートビーム上には堆積物が確認されていない。また、当該モノレール下側にも堆積物が確認された。
- 以上のことから機器ハッチモノレールの塗料が剥がれたものと推定される。

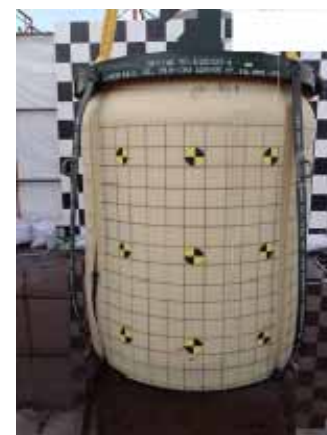
落下後 (落下試験②: 3m落下)

容器下部に大きな歪が生じ、容器本体に破損が発生

- 落下試験①②の結果を踏まえ、下部の歪みを拘束するためにH I Cの側面に3.2mmの炭素鋼補強リングを取付

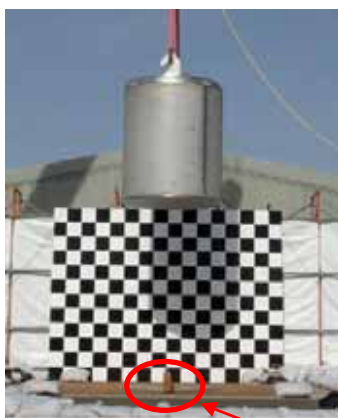
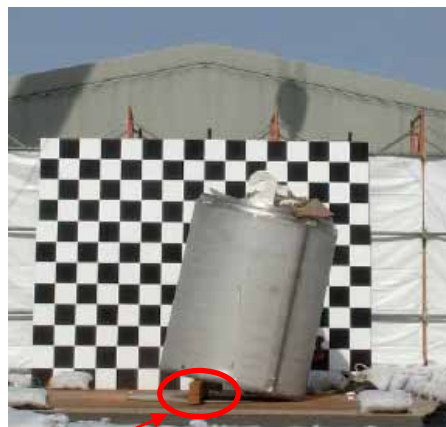
■落下試験⑫：2.6m落下（幅100mm角棒上への落下）

HIC形状不連続部に**破損発生。**補強体に**き裂は無し。**

対策：HIC遮へい体、輸送用遮へい体の側板上部に緩衝材を設置

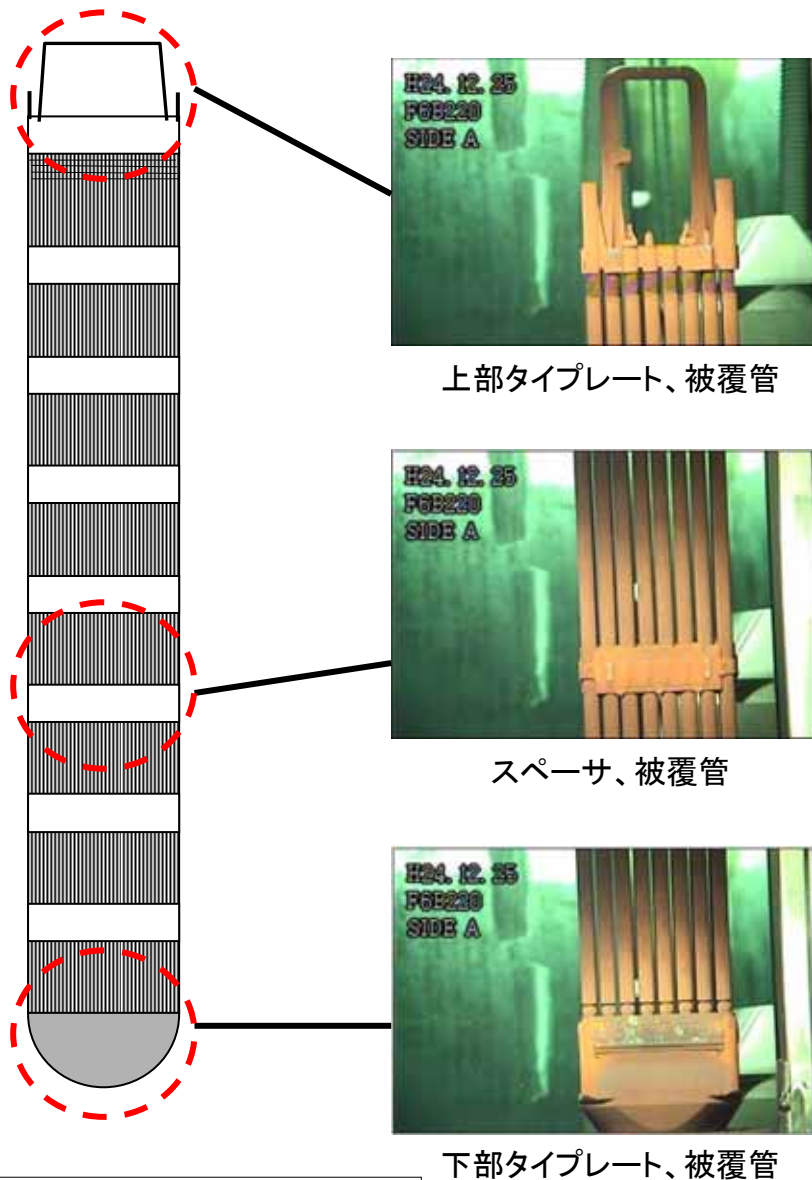
使用済燃料貯蔵ラック点検		1/16,18,19

➤ 使用済燃料26体（全使用済燃料6,375体）の外観点検を実施し、変形・損傷は確認されませんでした。このことから地震による影響はなく、健全であると判断しました。

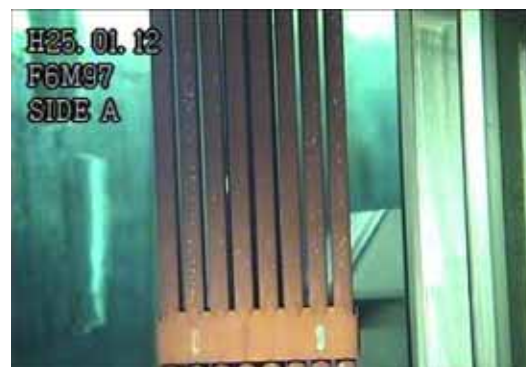
被覆管酸化膜剥離の1例

※26体中2体の一部に被覆管酸化膜の剥離が確認されましたが、震災前に原子炉建屋側で実施した外観検査時に既に確認されていたものです。このため、震災の影響ではありません。また、当該酸化膜剥離は燃料の健全性上問題ないものです。

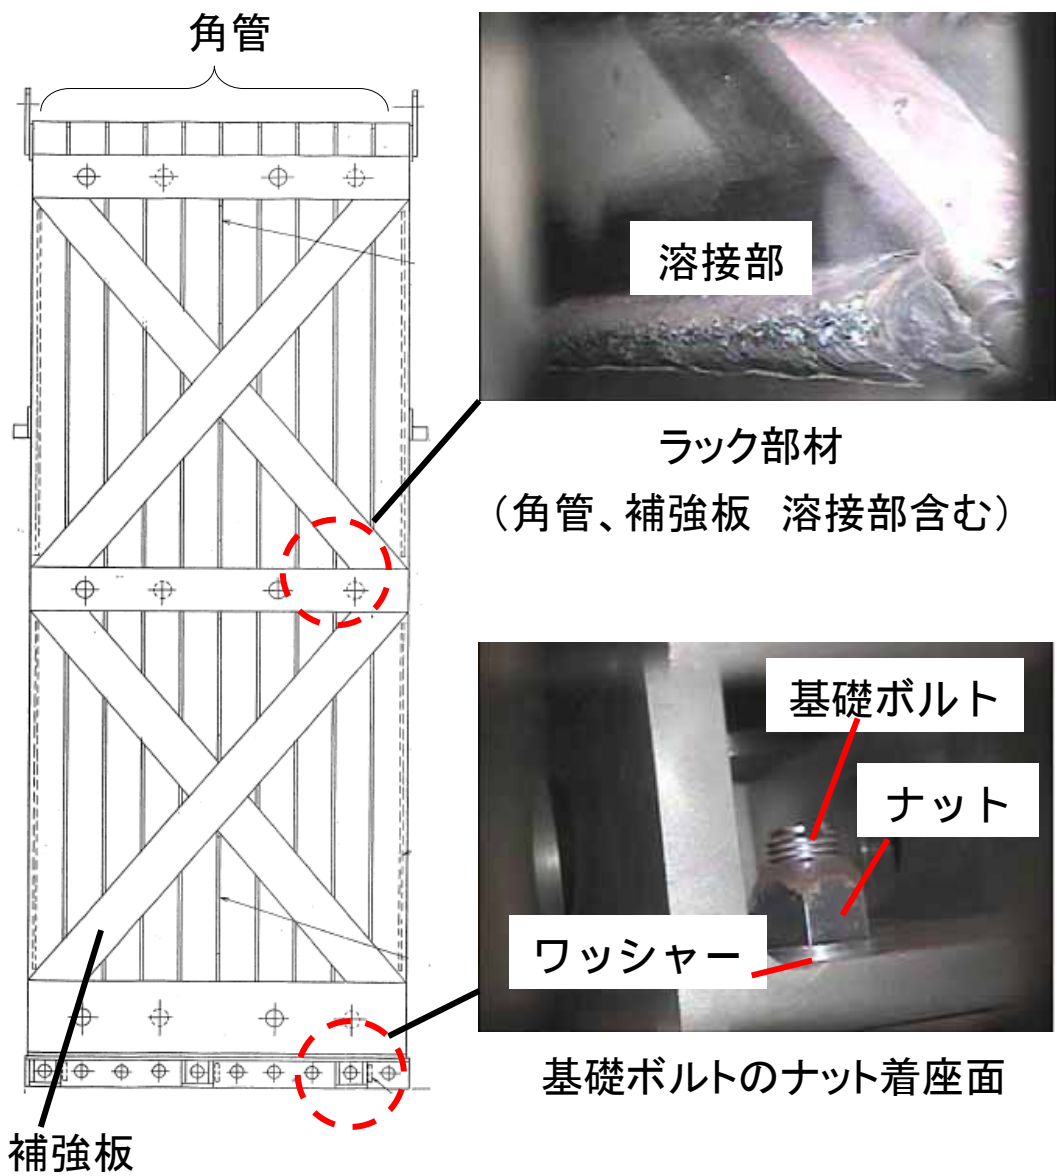
点検結果の1例

➤ ラック2基(全ラック76基)の点検を実施し、ラック部材に変形・損傷は確認されず、基礎ボルトの着座面に隙間は確認されませんでした。このことから地震による影響はなく、健全であると判断しました。
