2号RPV底部温度計交換に伴う 温度計引抜作業の結果および今後の対応

多核種除去設備の状況について

平成26年4月24日

東京電力株式会社

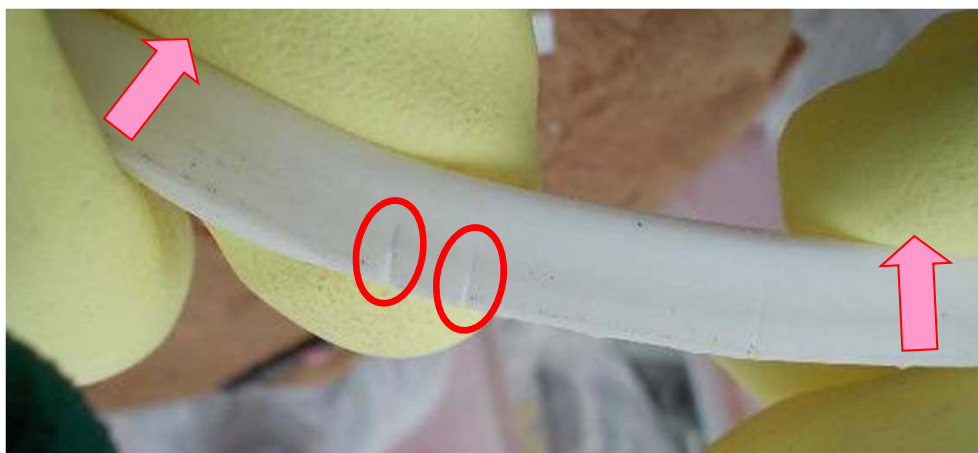
←CFF7A Vシール

※ B系統のCFF3BについてはVシールの一部に欠損が確認され、脆化傾向があることを確認

- ➡
- CFFのVシール（テフロン製）に脆化傾向が確認された原因については、放射線劣化の可能性も含めて、現在検討中。
 - 対策品への交換による信頼性向上についても合わせて検討中。
 - 対策品への交換を実施するまでは、引き続き、炭酸塩沈殿処理出口（ブースターポンプ1出口）水の白濁およびCa濃度上昇有無の確認をしながら、処理を継続

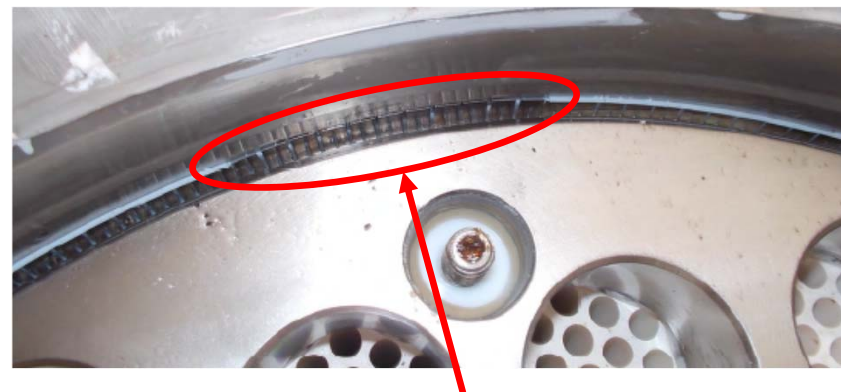
プレートガスケット
欠損箇所

- 分解調査の結果、CFFハウジングと押さえプレートとの間のプレートガスケット（Vシール構造・テフロン製）に一部欠損があることを確認

欠損箇所：幅約6cm、深さ約3mm

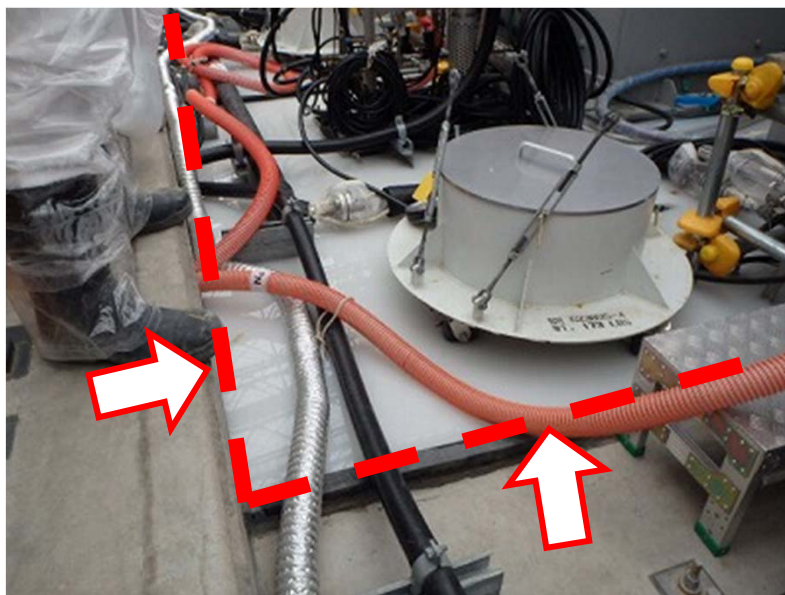
- 発生日時 H26.4.16 12時19分 漏えい発見
- 場所 多核種除去設備建屋内 HIC設置エリア
- 発見者 協力企業作業員
- 推定漏えい量 約1.1m³ (約6m×約6m×約3cm)
- 漏えい流体 わずかな吸着材を含むろ過水
- 漏えい水の放射能 全β：3.8×10³Bq/cm³
Cs134：2.6Bq/cm³ Cs137：6.7Bq/cm³
- 線量測定結果 水表面at5cm 0.018mSv/h (1cm線量当量率 (γ線))
0.38mSv/h (70μm線量当量率 (β線))
雰囲気 0.02mSv/h (1cm線量当量率 (γ線))
0.045mSv/h (70μm線量当量率 (β線))

漏えいの様子
(赤線の内側の白濁している範囲が漏えい水)

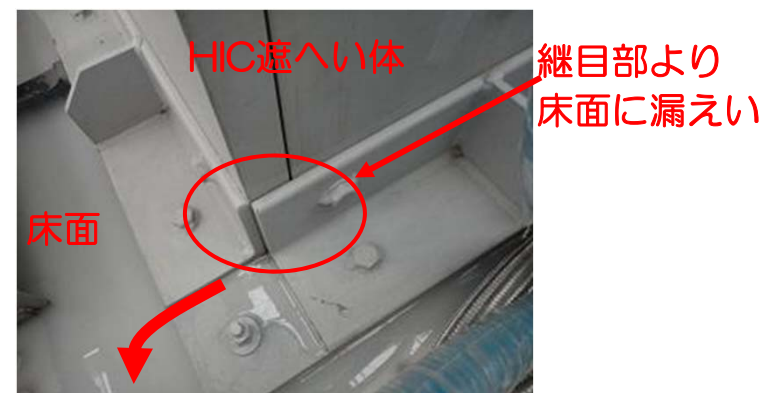
HIC遮へい体継目部拡大

- 事象発生後、当該作業に従事していた作業員より以下を聴取
 - 吸着塔3Bから吸着材を抜き出す作業員（作業員A）は、H I Cの水位監視及びHIC用脱水ポンプ操作を担当する作業員（作業員B）が配置されていると思い込んでおり、H I Cの液位が上昇した場合は作業員Bより連絡があると考えていた。
 - 別の作業に従事していた作業員Bは吸着塔3Bの抜き出し作業開始前に作業員Aより連絡があるものと考えていた。
 - 作業員Aは移送先のH I Cに排水を受け入れる十分な容量があると考えて作業していた（作業員Bからの連絡がないことに疑問を感じなかった）
- 本来、配置されるべきH I Cの水位監視を担当する作業員Bが配置されておらず、吸着塔3Bからの残存した吸着材および移送水が一方的に移送されていた。
- その結果、H I C上部から溢水し、H I C遮へい体の継目部から床面へ漏えいしたものと推定

- 仮設ホースを通した堰の貫通スリーブについて、漏えい拡大防止の観点から止水処理を行う。
- 仮設ホースの接続先をインターロック遮断弁の上流側に設置する。

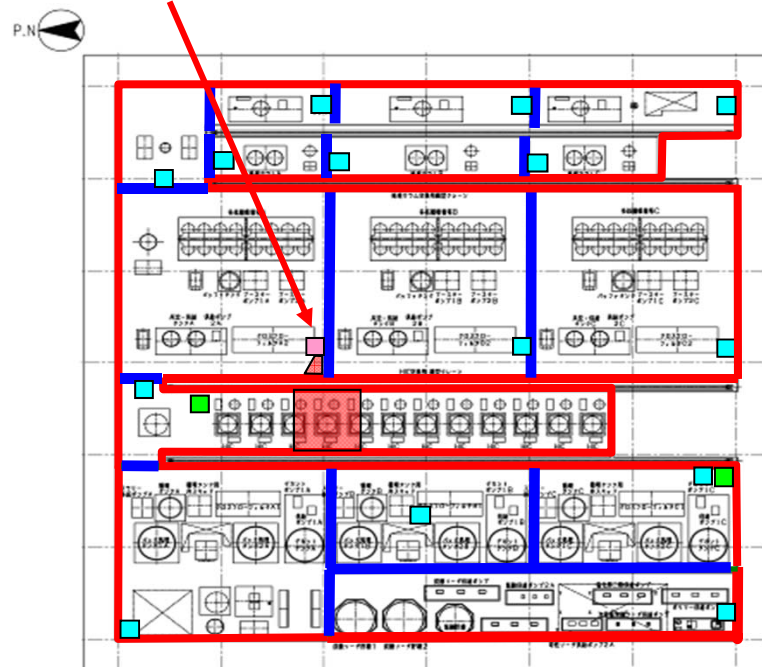
仮設ホース布設箇所
(予備貫通スリーブ)

- 今回の作業において、仮設ホースを布設する際、堰に設置されている予備貫通スリーブを使用したため、HICエリアで発生した漏えい水は、当該予備貫通スリーブを介して、隣接するエリア（A系統炭酸塩CFEスキッド）へ流れ込み、床漏えい検知器の作動に至った。

なお、予備貫通スリーブについては、通常時は止水板が設置されている。

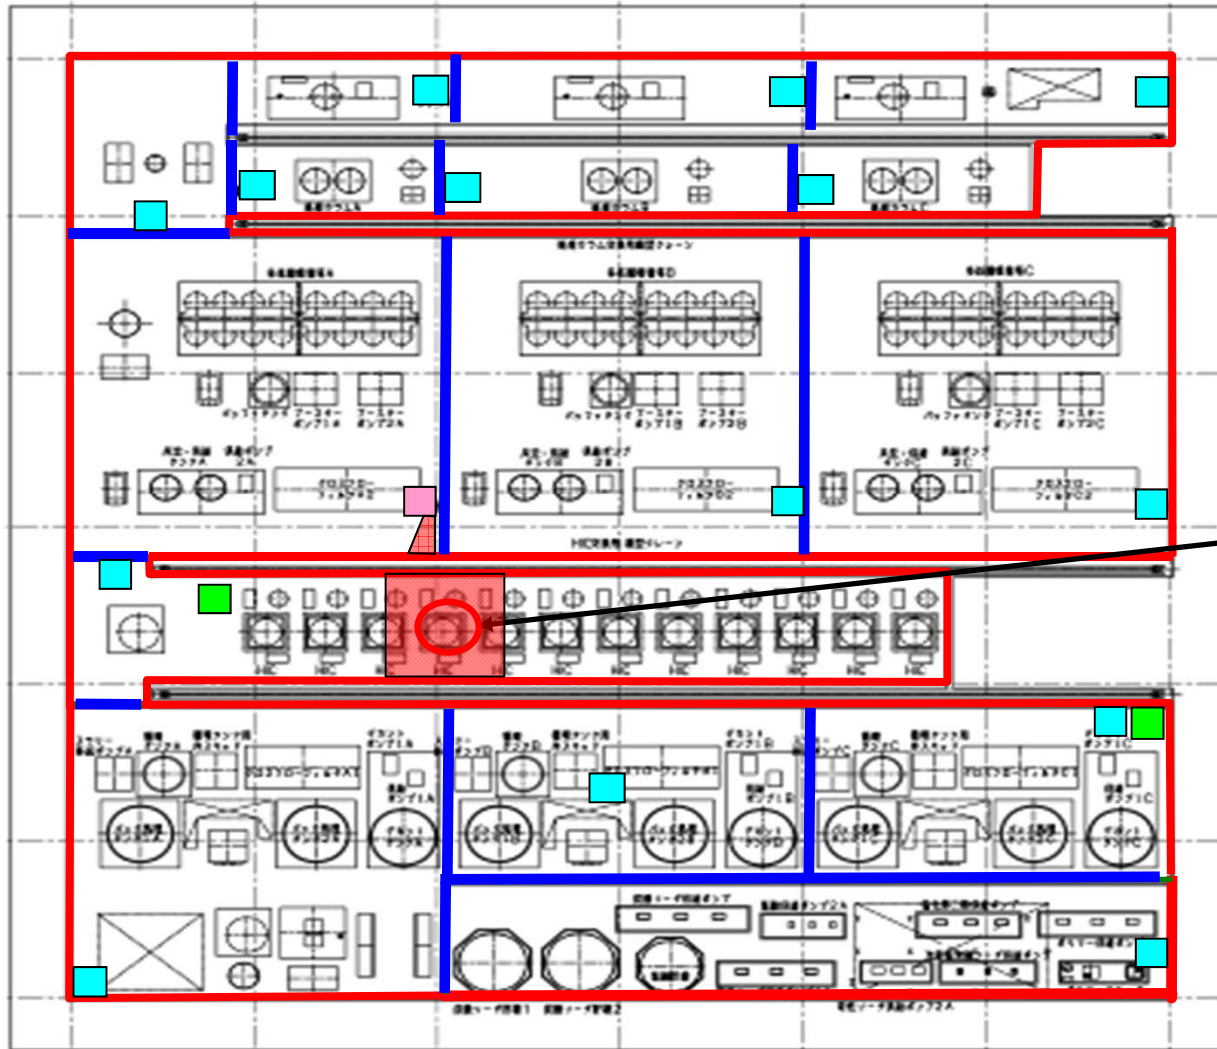
漏えいが発生したHIC

: 漏えいが確認された範囲

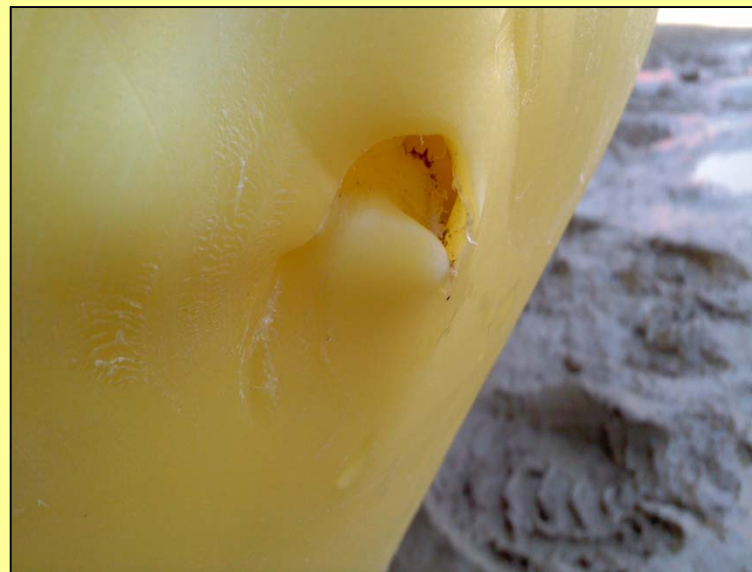
- 推定漏えい量：最大 1 m^3 （当該プラスチックタンク容量：約 1 m^3 ）
- 漏えい範囲：当該タンク周辺（約 $15 \text{ m} \times 3 \text{ m}$ の範囲に対して面積で $1/4$ 程度の水たまり） 周辺に側溝が無いことを確認
- 漏えい水：堰内雨水（床面上の泥を含む）
昨年未頃、堰内塗装に先だって実施した堰内洗浄の際に、雨水の貯まった堰内からの回収水（床面上の泥を含む）を貯留していた
- 漏えい水の分析結果

Cs-134	440Bq/L
Cs-137	1,200Bq/L
Sr-90 (簡易測定法)	11Bq/L
全ベータ	1,400Bq/L

漏洩水が広がり水たまりとなったエリア全域の土砂を回収終了した。
回収量は8m³。

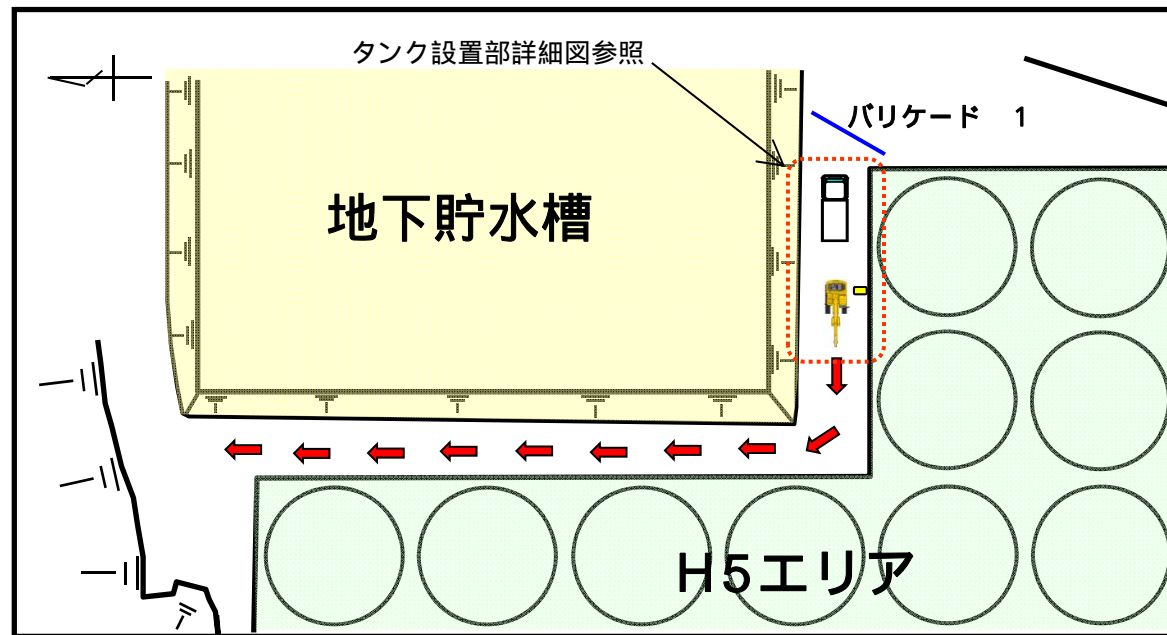
漏洩発生箇所詳細図

1：当該エリアはバリケードで区画され、入口付近にトラックが停車していたため、他の車両が入ることはできなかった

2：プラスチックタンクと通路を隔てるバリケードはなし

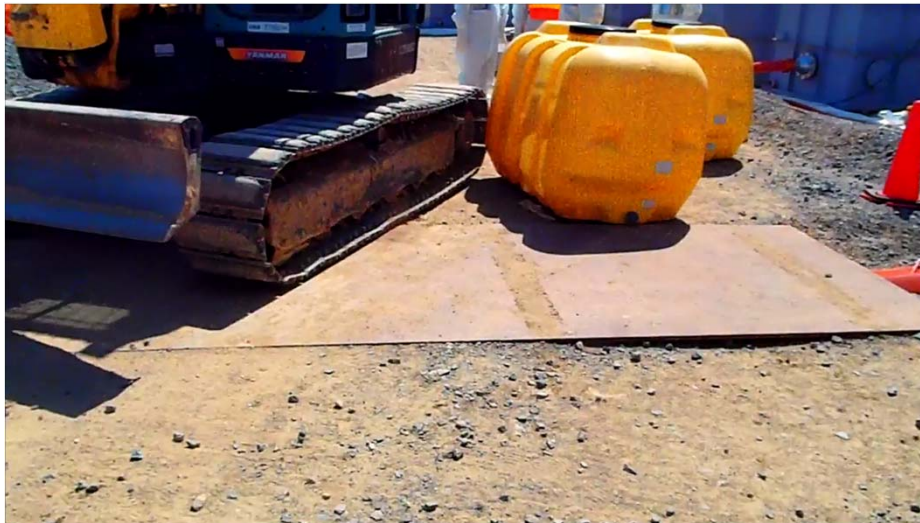
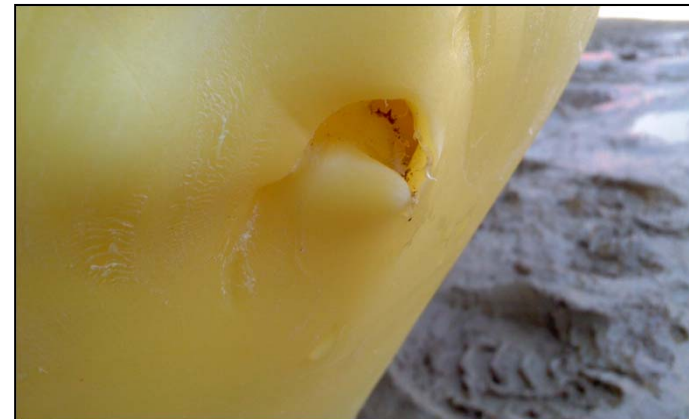
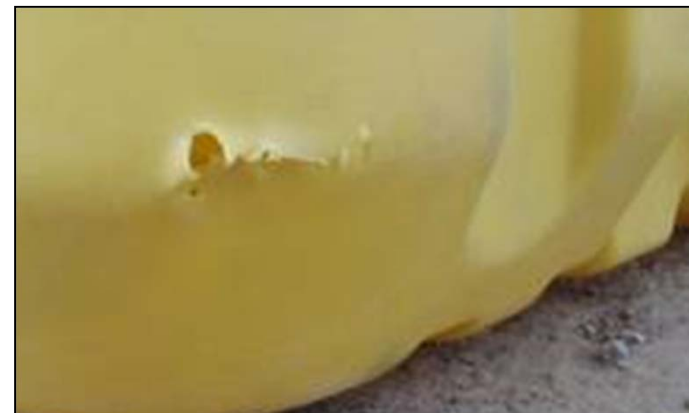
プラスチックタンクが通路と隔てるバリケードなく置かれていたため、バックホーがプラスチックタンクの右脇を走行時に進路を右に変更した際、キャタピラ左後部がタンク側面に接触し、タンクが損傷した可能性がある。

- プラスチックタンクの損傷を再現できないかを確認するため、建設重機（バックホー）による再現テストを実施した。
- その結果、キャタピラ部をプラスチックタンクの側面に接触させると、漏えいが確認されたタンクと同じく地面より17cmの位置に穴が開くことが確認された。

上：再現テスト状況
右上：H5エリアで漏洩したタンクの損傷
右下；再現テストにおけるタンクの損傷

- タンクエリアにあるプラスチックタンクの設置状況を確認（実施済み）
- 上記プラスチックタンク（53基）について、使用しないものは速やかに撤去し、今後も設置続けるものに対しては、内容水、管理者を明確にし、現場に仮置き表示を取り付けることとする。また、通路脇のプラスチックタンクについては、A型バリケード、カラーコーンなどで注意喚起を行うこととする。（4月末目途）
- また発電所屋外全域について、雨水を含む汚染水、発電機・燃料缶・エンジン付き投光器など危険物を内包する容器について、屋外の現場に仮置きする場合は、仮置き表示を取り付け、通路脇ではA型バリケード、カラーコーンをつけるなど注意喚起を行うようにする。（5月末目途）
