滞留水処理 スケジュール

多核種除去設備
第2回C系統腐食対策有効性確認結果について

平成26年6月27日

東京電力株式会社

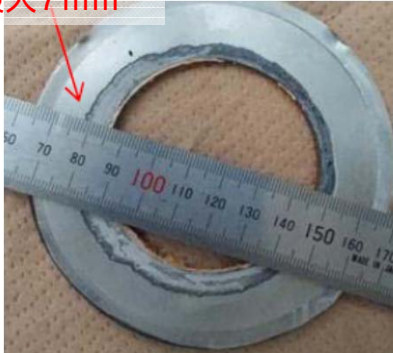
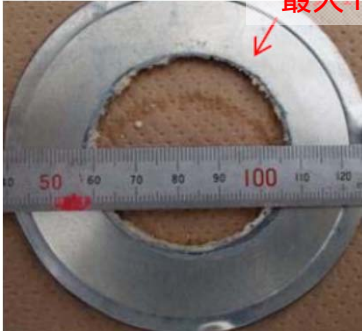
ガスケット型犠牲陽極 異常なし（著しい犠牲陽極の消耗は確認されず）

| スラリー移送ポンプ入口配管(50A) | 供給ポンプ1 出口配管(50A) | 処理カラムベント配管(40A) |
| <p>最大7mm</p> | <p>最大7mm</p> | <p>最大1mm</p> |

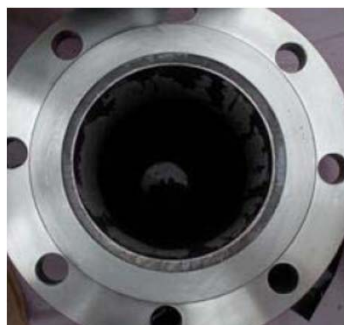
吸着塔 1 C 点検口(150A)

←
フランジ
シート面
に腐食なし

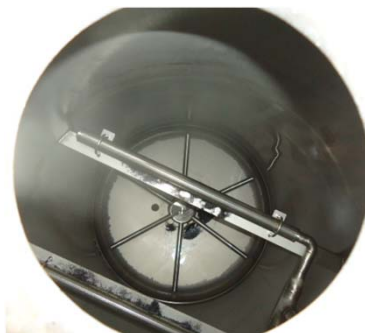
吸着塔 2 C 内部

←
溶接線等
に腐食なし

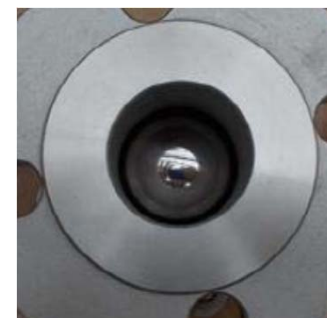
吸着塔 2 C 入口配管(50A)

←
フランジ
シート面
に腐食なし

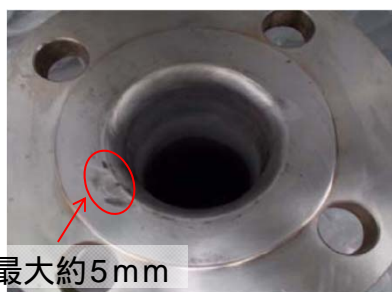
吸着塔 2 C 出口配管(50A)

最大約5mm

←
フランジ
シート面
に微小な
腐食あり

- 吸着塔 2 C 点検口および出口配管フランジにすき間腐食が確認された原因は、**吸着塔 2 C に充填されている活性炭の影響*1と推定。**
- 活性炭は吸着塔 1、2 に充填されており、他系統含め、これまでの点検および吸着材交換（吸着材交換の際、点検口を開放）時、腐食が確認されなかった*2ことから、これまでは**アルカリ性によって腐食が抑制されていたと推定。**
- 今回の点検によって、アルカリ領域においても活性炭の影響と推定されるすき間腐食が確認されたことから、**腐食対策（ガスケット型犠牲陽極）を追加実施。**追加対策範囲は以下の理由より、**吸着塔 1、2 周りの配管フランジ部**とする。
 - ✓ 吸着塔 1 入口及び吸着塔 2 出口において、E P D M（合成ゴム）ホースを使用していることから、活性炭による電位上昇の影響は吸着塔 1、2 周りに限定されると推定されること
 - ✓ E P D Mホース上流側のブースターポンプ 1 出口、交流側の吸着塔 3、4 にすき間腐食が確認されなかったこと

* 1 高い腐食電位を示す活性炭がステンレス鋼と接触した場合、ステンレス鋼の腐食電位が上昇。

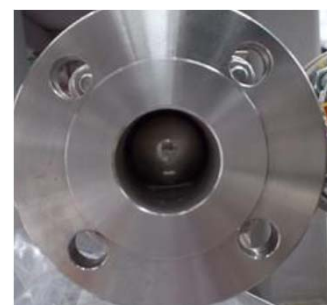
吸着塔 3 C 入口(50A)

←
フランジ
シート面
に腐食なし

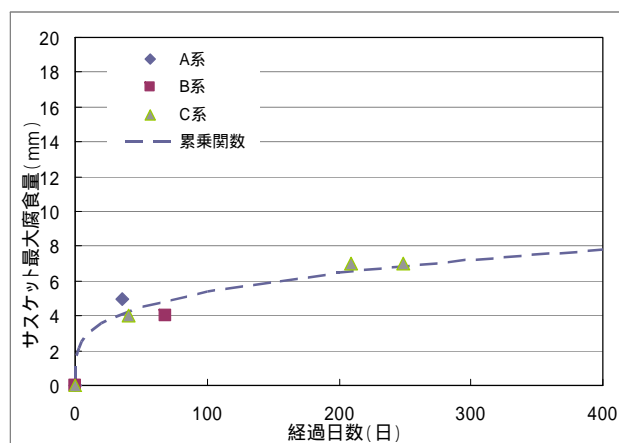
供給ポンプ1周り (50A)

- これまでの点検結果（約1ヵ月後点検（A系統、C系統（第1回））、約2ヶ月点検（B系統））と約8ヶ月後に点検したC系統（第2回）におけるガasket型犠牲陽極の消耗量から、ガasket型犠牲陽極の寿命を評価。
- 径方向の犠牲陽極消耗は進展するにつれ、単位径方向あたりの犠牲陽極の体積が増えること等から、径方向の進展速度は指数関数で近似されると推定され、犠牲陽極消耗量が比較的大きい上流側設備（供給ポンプ1周り、スラリー移送ポンプ周り等）は点検結果と概ね合致することを確認。本予測に基づく、ガasket型犠牲陽極の寿命は約40ヶ月*と評価。
- 犠牲陽極消耗量が比較的小さい下流側設備（処理カラムベント周り等）は予測より緩やかな進展であることを確認。
