使用済燃料プール対策 スケジュール

3号機オペレーティングフロア線量低減対策 (除染及び遮へい) の追加実施について

福島第一原子力発電所 1号機原子炉建屋カバーの解体について

福島第一原子力発電所1号機
ガレキ撤去計画策定に向けた
オペレーティングフロアの調査について

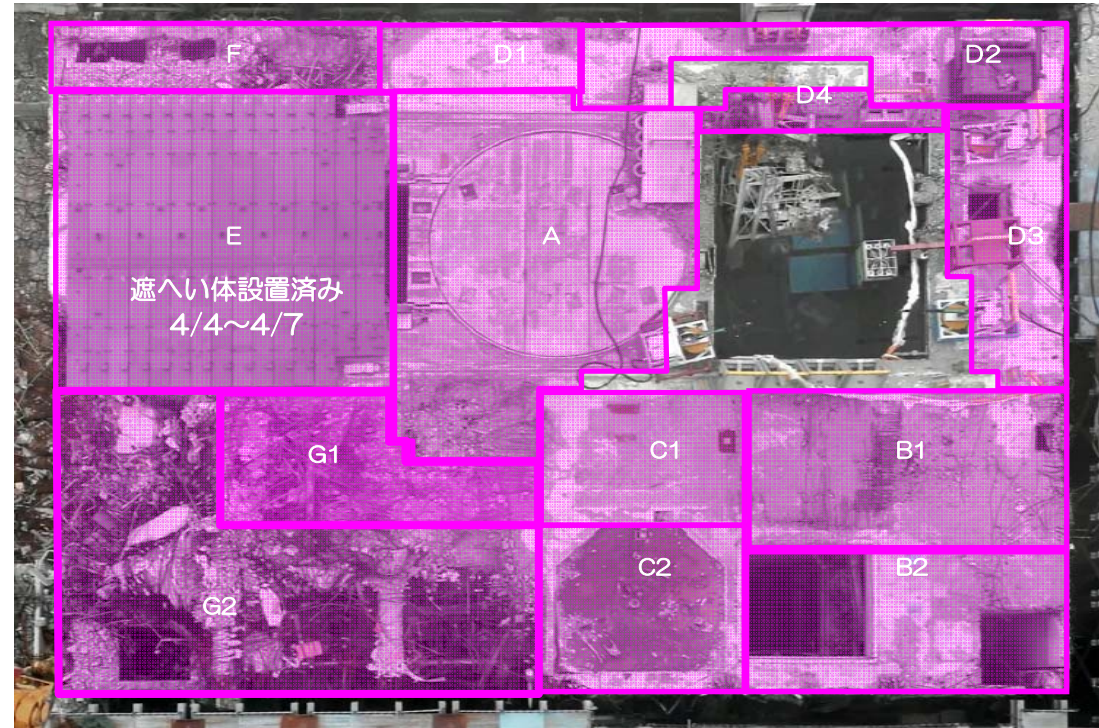
● 除染効果実績

A工区

- ・集積によって、初期の約80%まで低減。
- ・集積に加えて、切削+吸引によって、初期の約20%に低減。

C-1工区

- ・集積+高圧水はつり+吸引によって、初期の約40%に低減。

- 計画時に想定していた除染効果（床面表層切削による除染効果1/100）とは大きく乖離している状況。

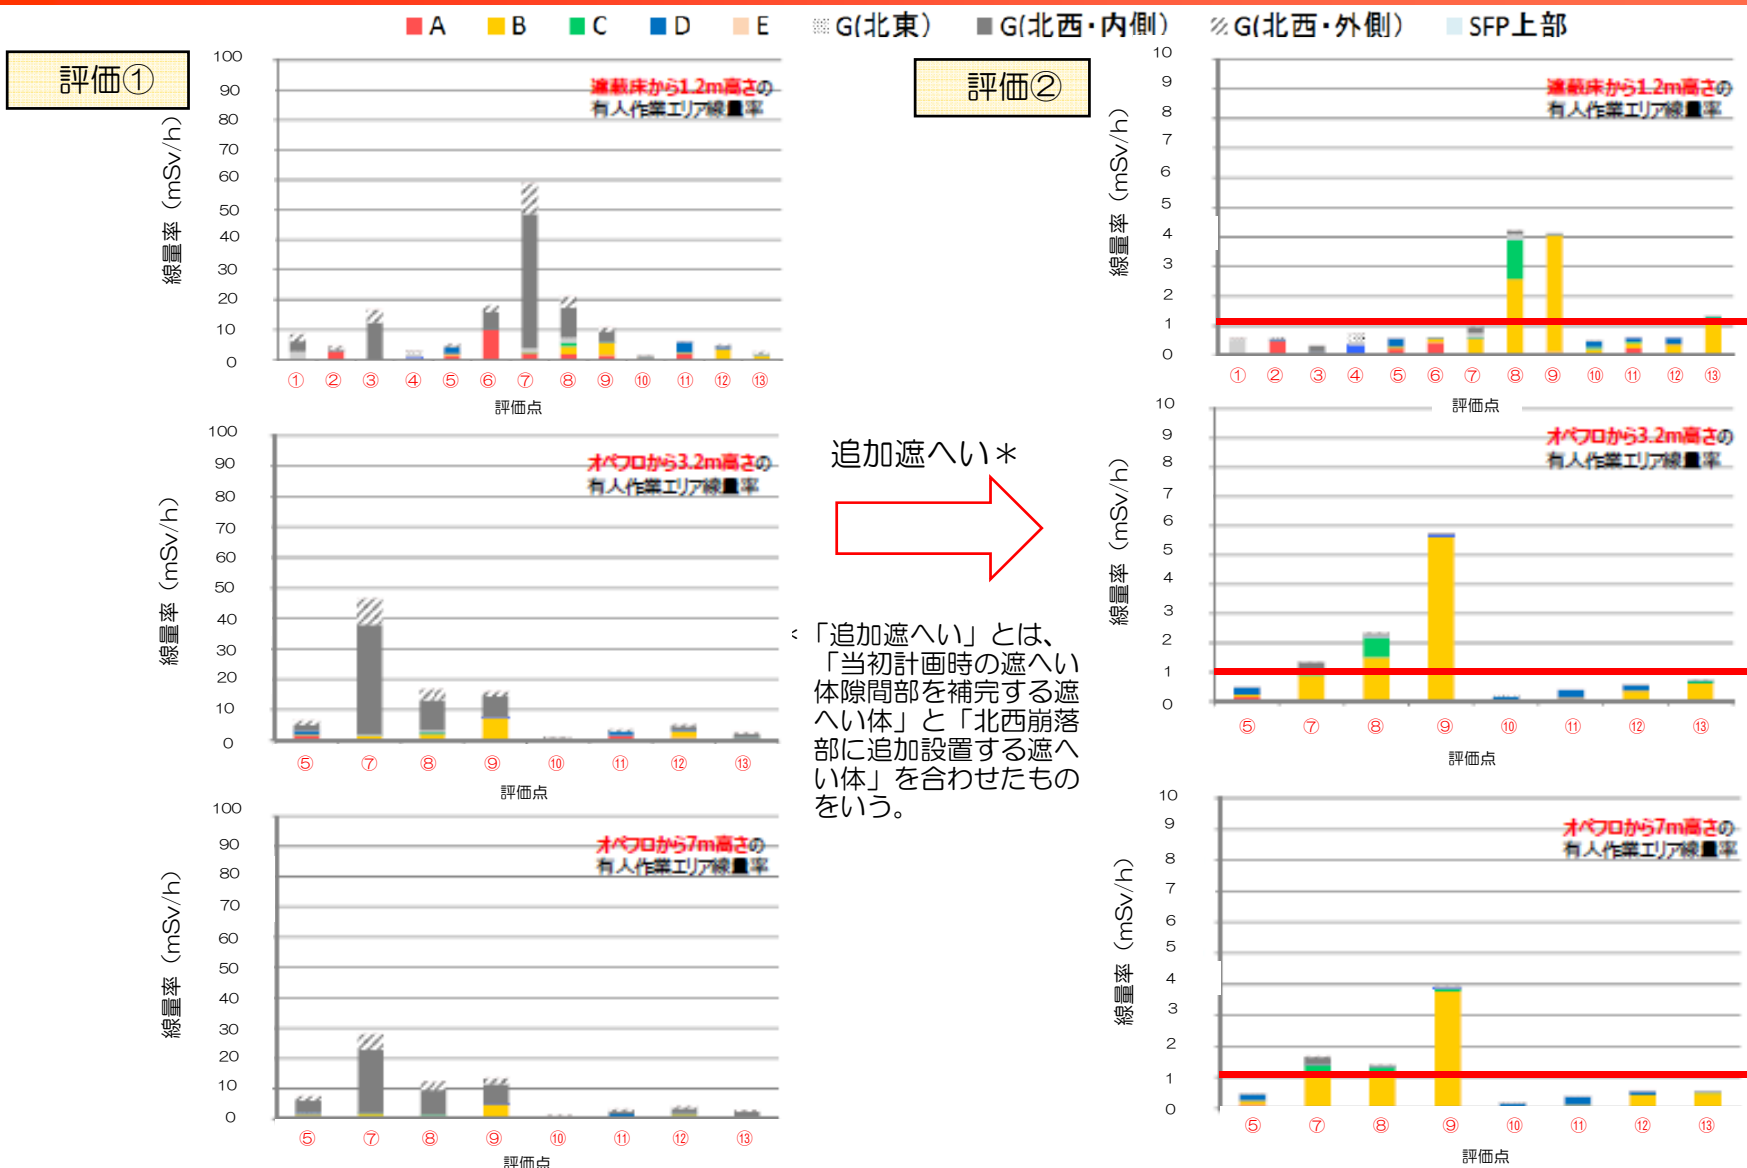
追加遮へい体設置後においても、一部エリアで目標とする目安値 1 mSv/h を超過する評価

- 構造上成立する限界荷重の追加遮へい体設置後においても、一部エリアで目標とする目安値1mSv/hを超過する評価である。超過の寄与が大きい工区は、主にB,C工区であり、当該工区を中心に追加除染を実施する。
- P.2 除染効果実績で示したA, C-1工区共に、床面の損傷は比較的小さいエリアであるが、計画時に想定していた除染効果と大きく乖離している原因は想定より浸透汚染が進んでいるためと思われる。
- また、B-1工区には、床面の損傷が大きく、床鉄筋が露出しているエリアがあり、ガレキが撤去しづらく残存している。
- そのため、追加除染を行うことで、更なる汚染源の除去を目指す。
- 追加除染を行った場合でも、1 mSv/hを超過する場合は、仮設の遮へい体を適宜移動して使用するなどにより、作業員の被ばく低減を行う。

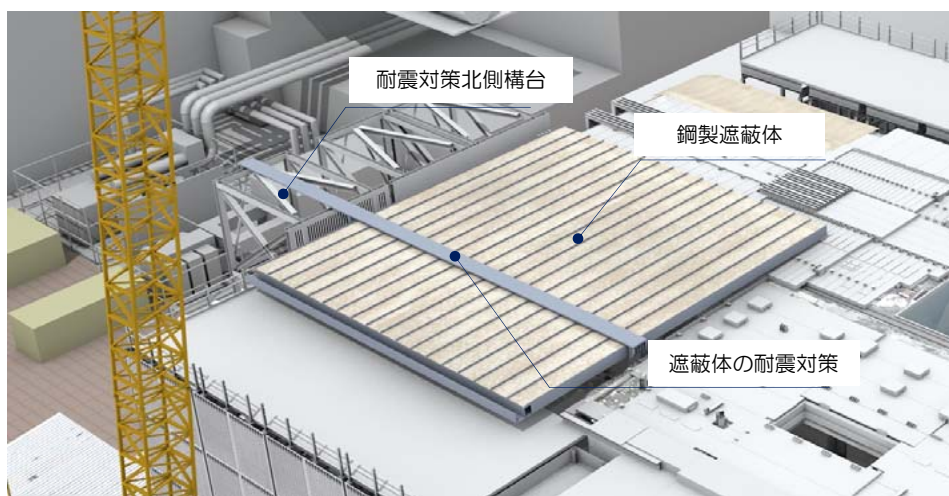
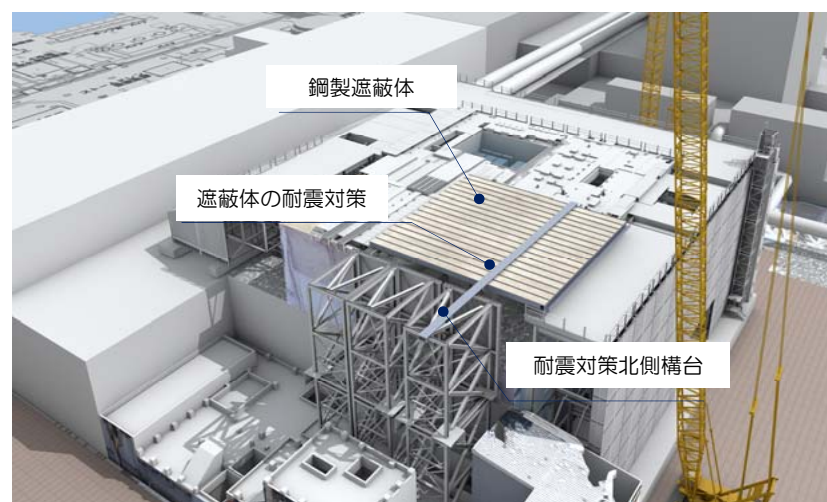
- 北西崩落部の下部状況調査の結果、既存躯体は大きな損傷は見つからなかったものの、既存躯体の一部を解体して、鉛毛マットを敷きつめる工法については重なり部分の追加金物が必要となり、積載荷重が増加するため、十分な遮へい体の設置は難しいことが分かった。
- また、4階機器（PLR-MGセット）の状態が確認出来なかったこと、及び、線量測定の結果から4階下部に汚染源があると想定されることから、解体作業による瓦礫落下リスク、ダスト飛散リスク及び線量上昇リスクが伴う。
- 既存躯体を解体せず、西側構台とA・E工区遮へい体を橋渡しする鋼製遮へい体を設置する工法については、構造及び施工成立性の見通しが得られたこと及び解体に伴う上記リスクを回避できることから、当該工法を採用する。

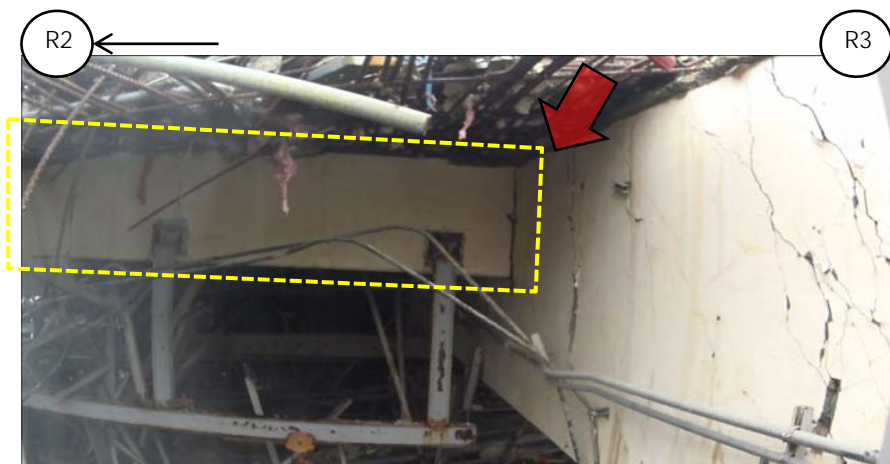
① RF通りR2-R3間の大ばり状況

調査対象の大梁には、耐力に影響を与える主筋破断のような大きな損傷は見られなかった。
RF通りR2-R3大梁北側端部は柱に支持されていることを確認した。

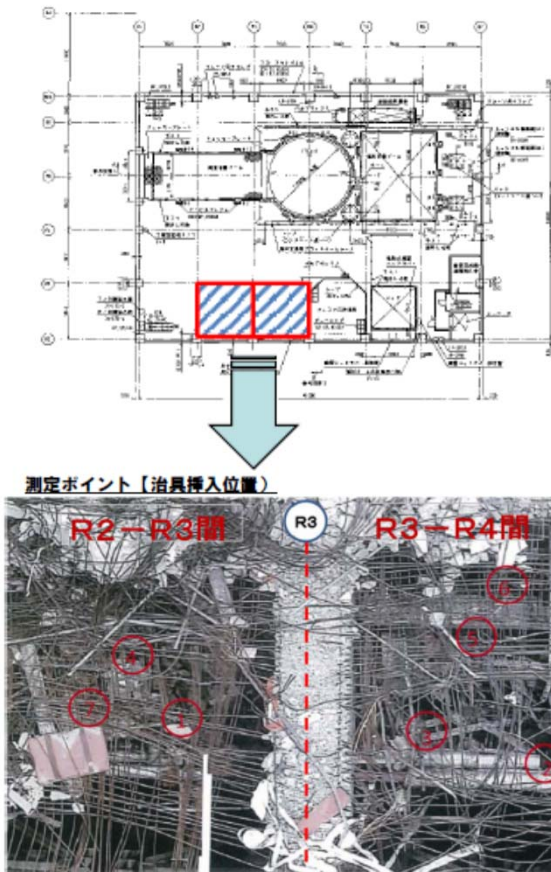
北西崩落部躯体調査に合わせて、崩落部内部の空間線量率を測定した。崩落部内部は下へ行くほど空間線量率は高くなる傾向であり、4階下部に汚染源があると想定される。また、ガレキが堆積しており、機器の状況は確認出来なかった。

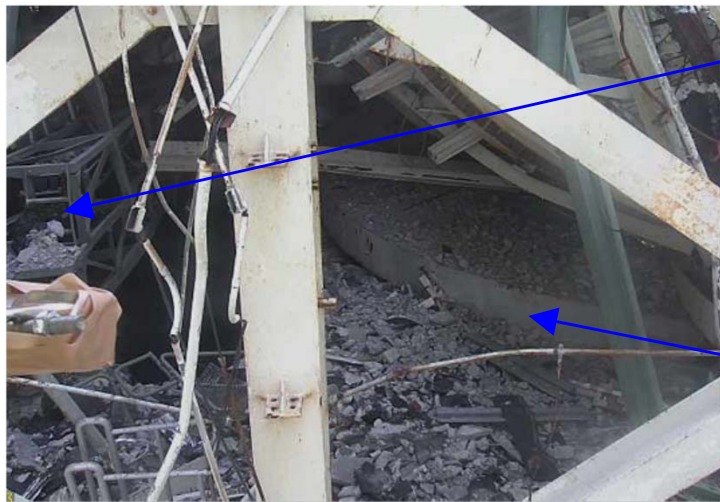
写真⑤(オペフロレベル)

燃料取扱機

天井クレーン

ウェルカバー

→作業環境調査の結果、オペフロ上に調査可能なスペースがあること、クレーン等についても使用済燃料プール周辺に残存したままであることおよび既存鉄骨が崩落していないことを確認した。

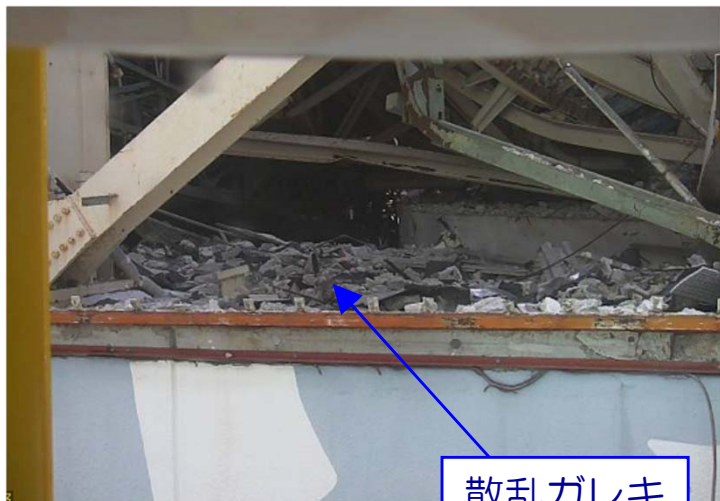
写真⑥(オペフロレベル)

散乱ガレキ

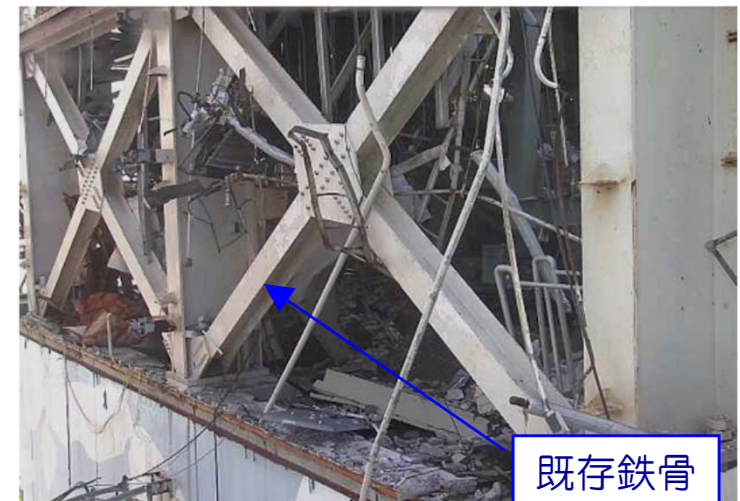
写真⑧(オペフロレベル) (H26/10/31撮影)

既存鉄骨

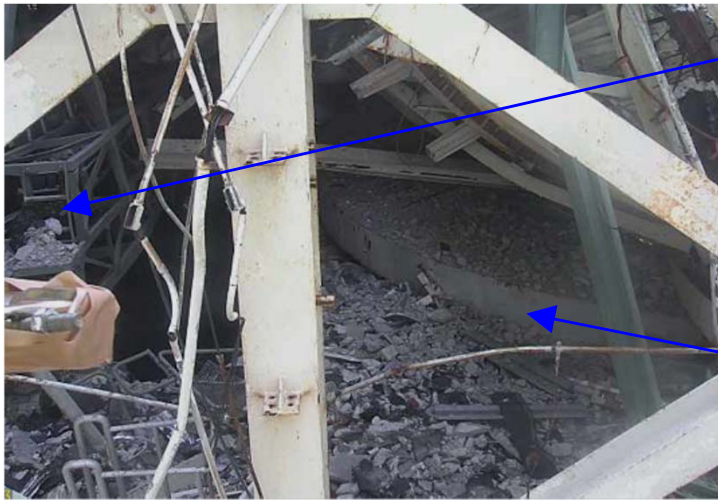
写真⑤(オペフロレベル)

燃料取扱機

天井クレーン

ウェルカバー

→作業環境調査の結果、オペフロ上に調査可能なスペースがあること、クレーン等についても使用済燃料プール周辺に残存したままであることおよび既存鉄骨が崩落していないことを確認した。

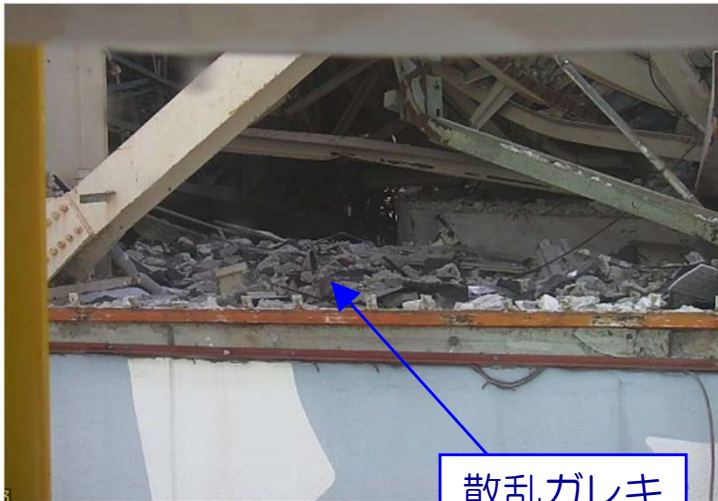
写真⑥(オペフロレベル)

散乱ガレキ

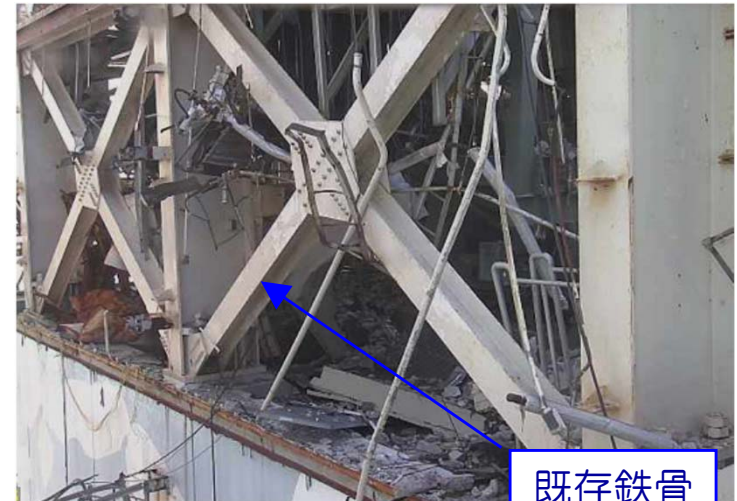
写真⑧(オペフロレベル)

既存鉄骨
