J2タンクエリアA4タンク
旋回梯子レール落下による災害発生の原因と対策について

平成26年11月27日

東京電力株式会社

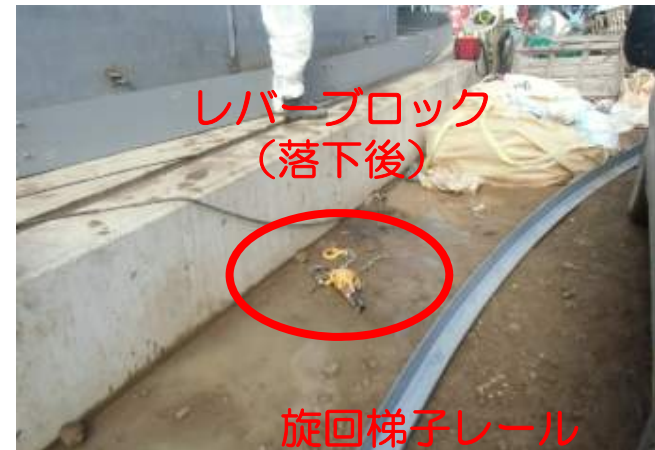
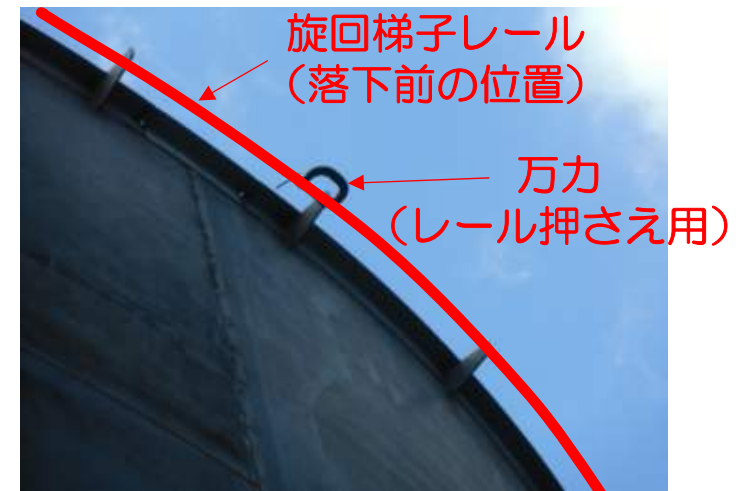
(A-4タンク上部)

当該レール仕様
長さ：約25m
重さ：約390kg

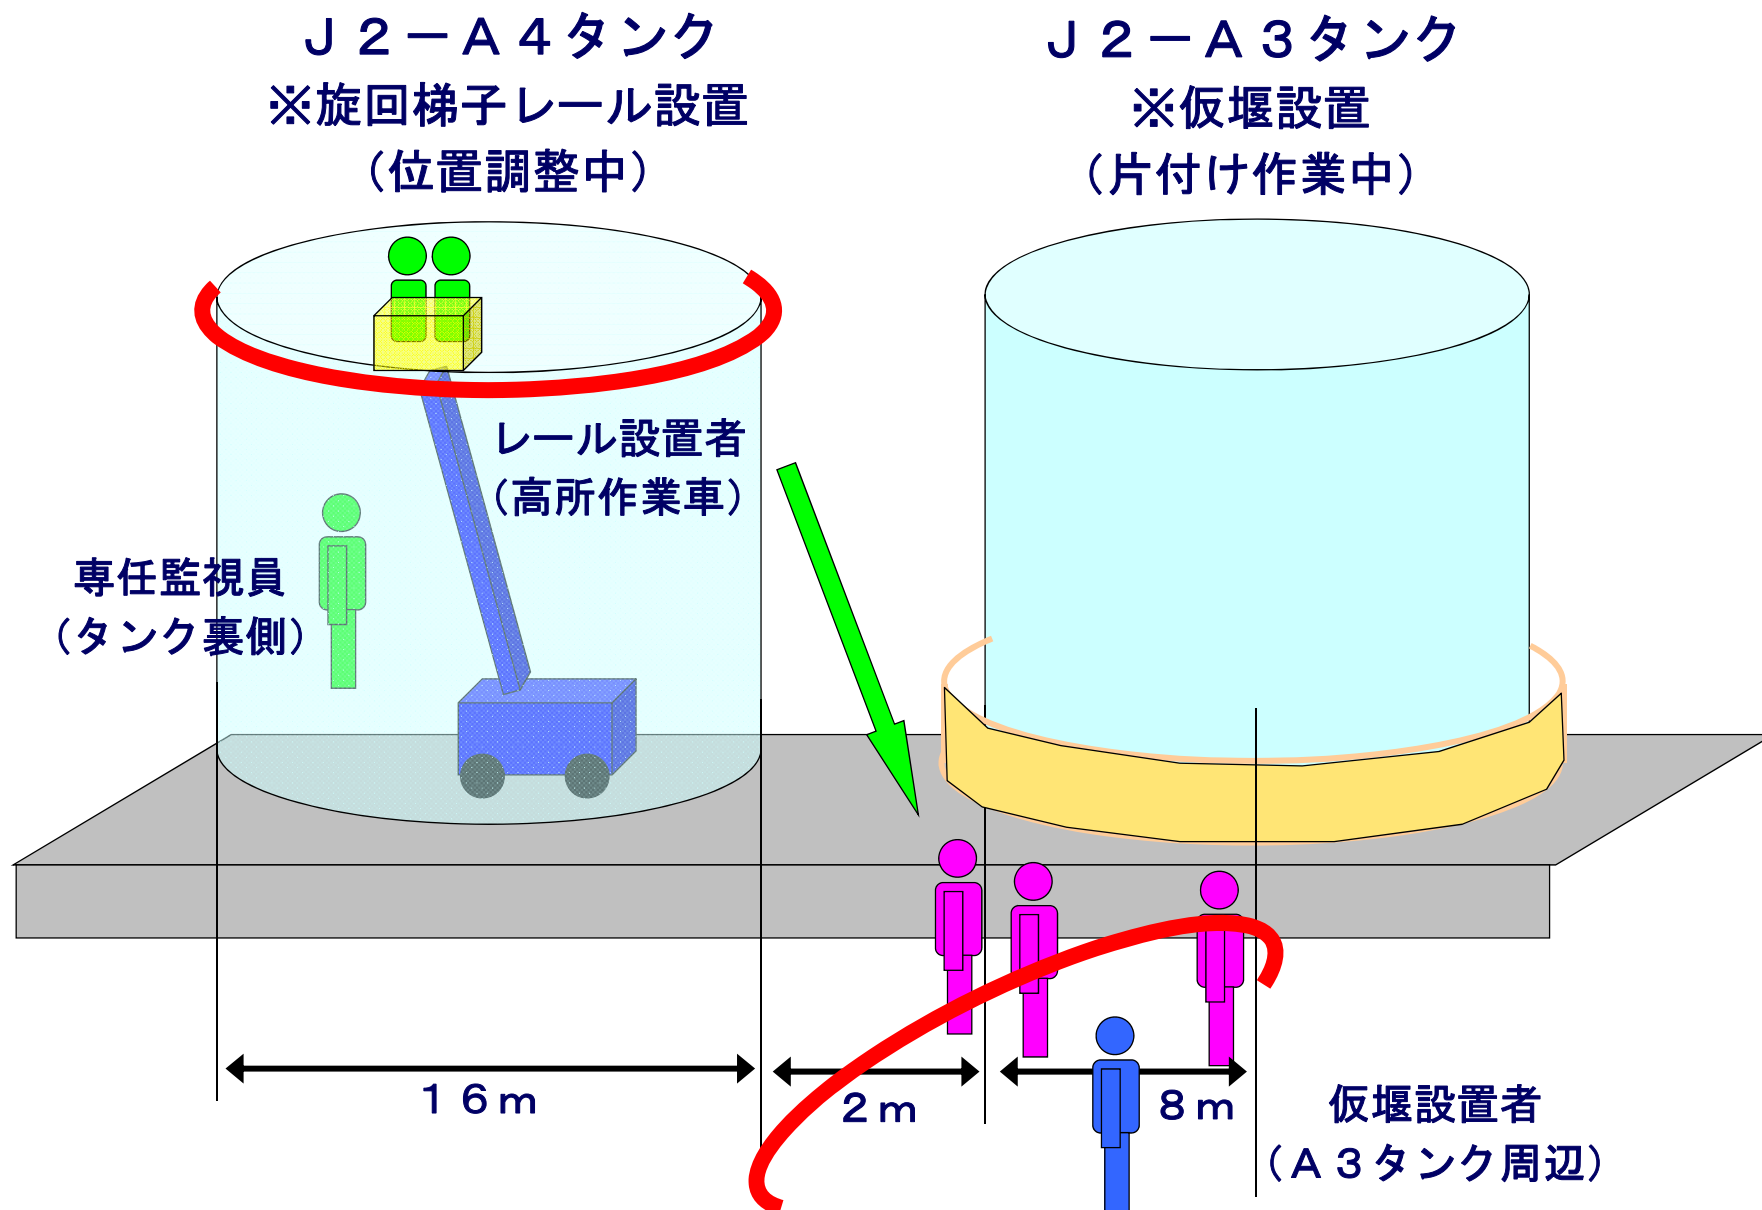
2. 1 現場状況イメージ図

発生状況：J2タンクエリアA-4タンク上部にレバブロックと万力で仮止めていた巡回梯子レール（半周）を、もう一方のレール（仮溶接済）と位置を合わせるためにレバブロックにて、レールを動かしたところ、巡回梯子レールが落下し、一旦地面で落ちて跳ね上がった際に、隣接するA-3タンクにて仮堰設置作業を行っていた被災者3名（別会社）に接触した。

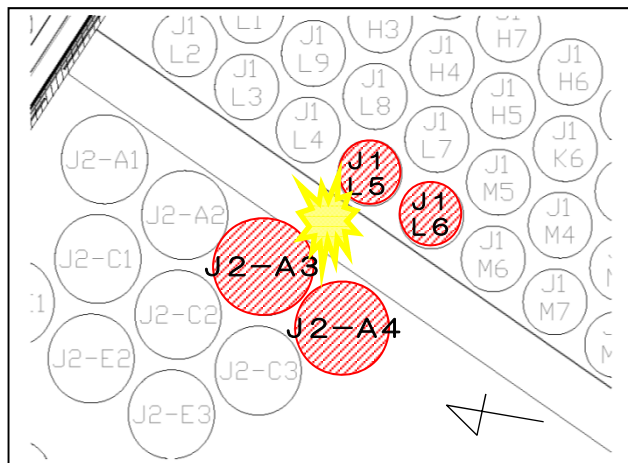
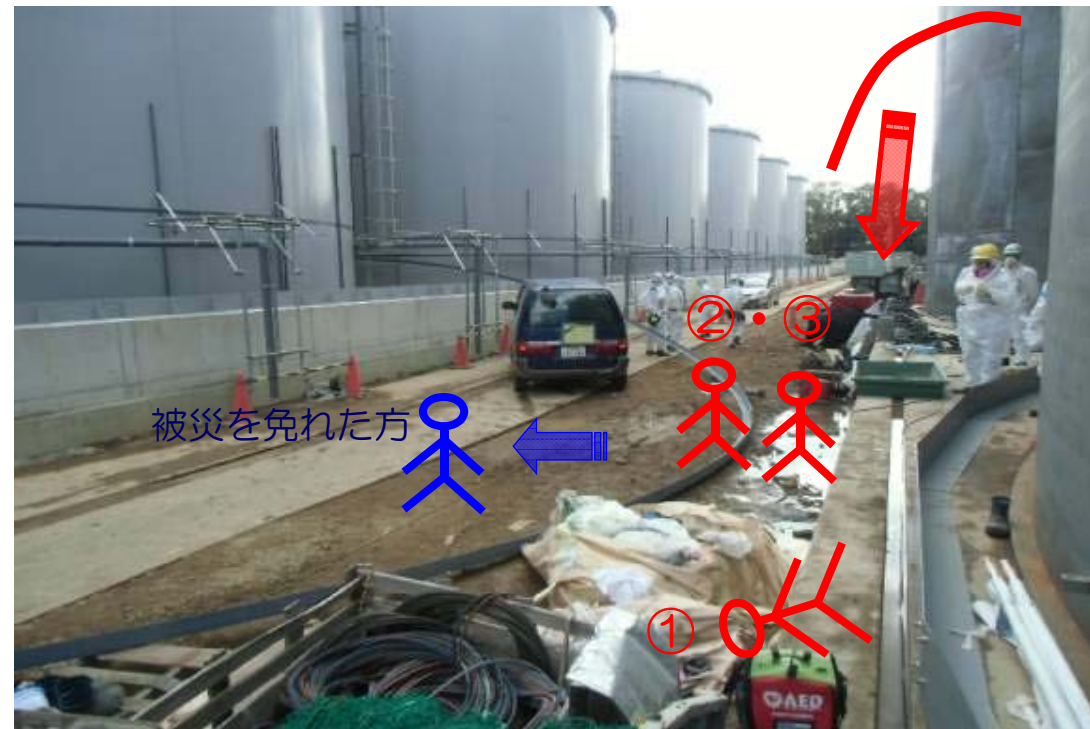
- ① 男性57歳：意識傷害あり、頸椎損傷の疑い
- ② 男性44歳：両足下腿部擦過傷、両足打撲
- ③ 男性42歳：右足首骨折の疑い

※②・③の位置関係の詳細は不明

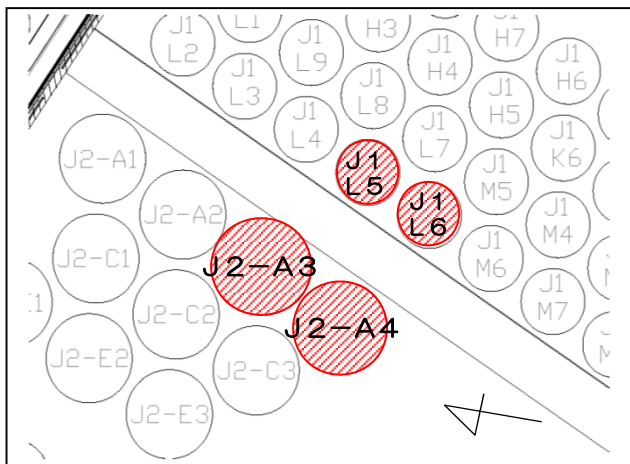
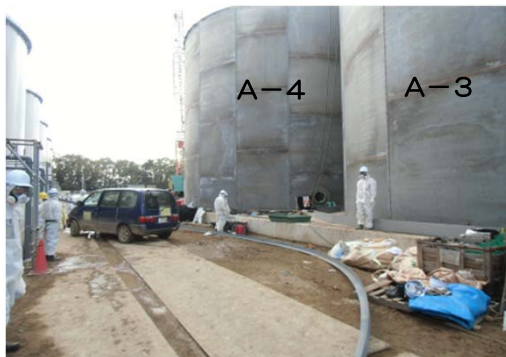
A-3、A-4タンク本体および基礎について目視点検を行い異常なし。

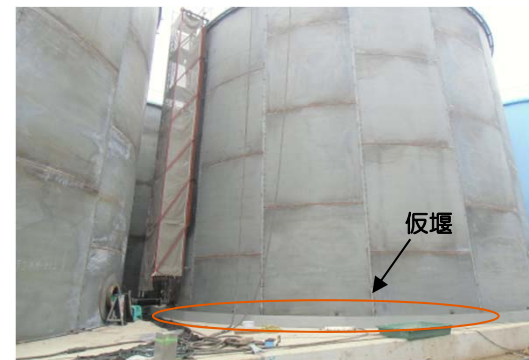
A-3、A-4の仮堰について目視点検を行い異常なし。

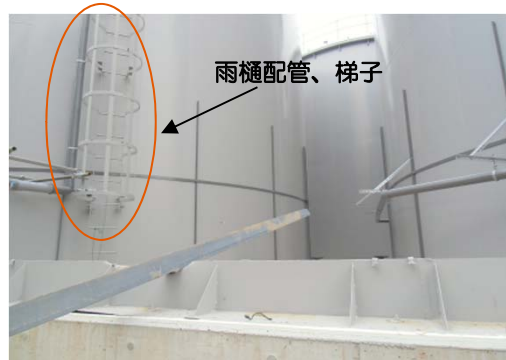
J1エリアタンク、雨樋配管、梯子について目視点検を行い異常なし。

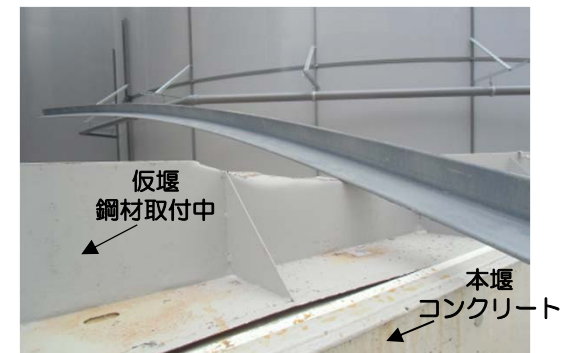
J1エリアタンク本堰について目視点検を行い異常の無い事を確認。
※仮堰については一部凹みを確認。
補修予定

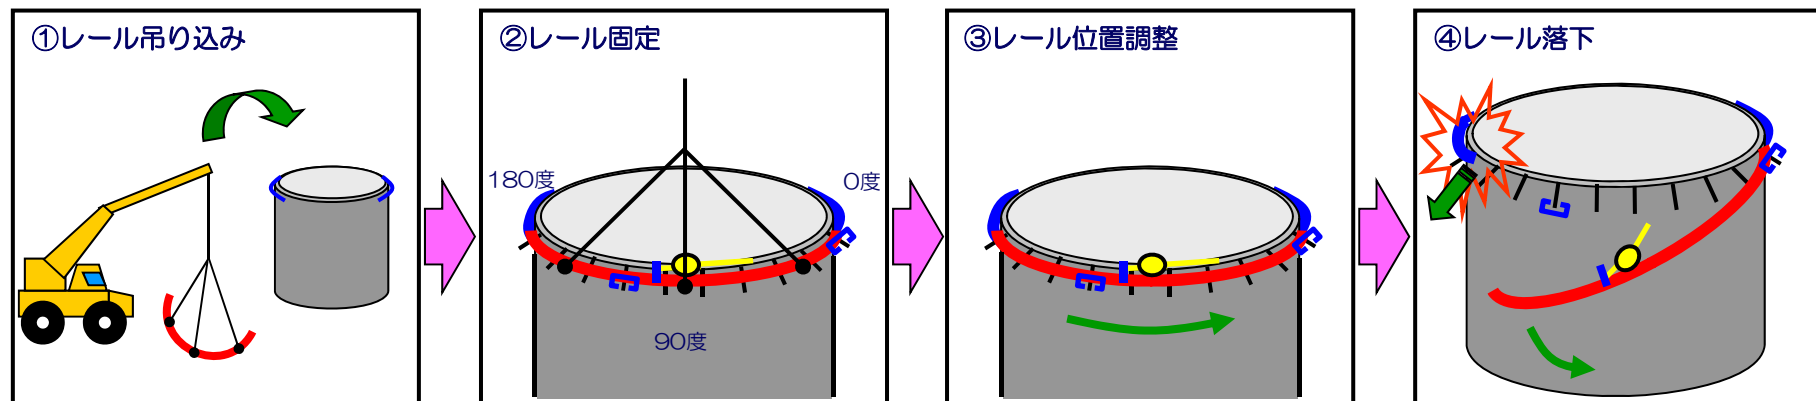
レール落下までの作業の状況

- ①クレーンにて、レールサポート上部に半円のレール（90度側）を設置。
*既に270度側は設置されていた。
- ②クレーンを降下させ、レール荷重をレールサポートに預けるとともにレールがレールサポートからはみ出している部分をレバーブロックにて引っ張り設置。
*万力の設置は、27度、105度付近に設置
レールがレールサポート上に設置できたことを確認し、クレーンフックを取外した。
- ③レールの周方向位置が270度側のレールと約300mm程度重なっていることを確認したため、支持用のレバーブロックの取付先を屋根架台からキーナットに付け替えて、レバーブロックを操作しレールを周方向へスライドさせた。
- ④反対側のレールとの重なりが解消されると同時に、レールが外側に外れ落下した。

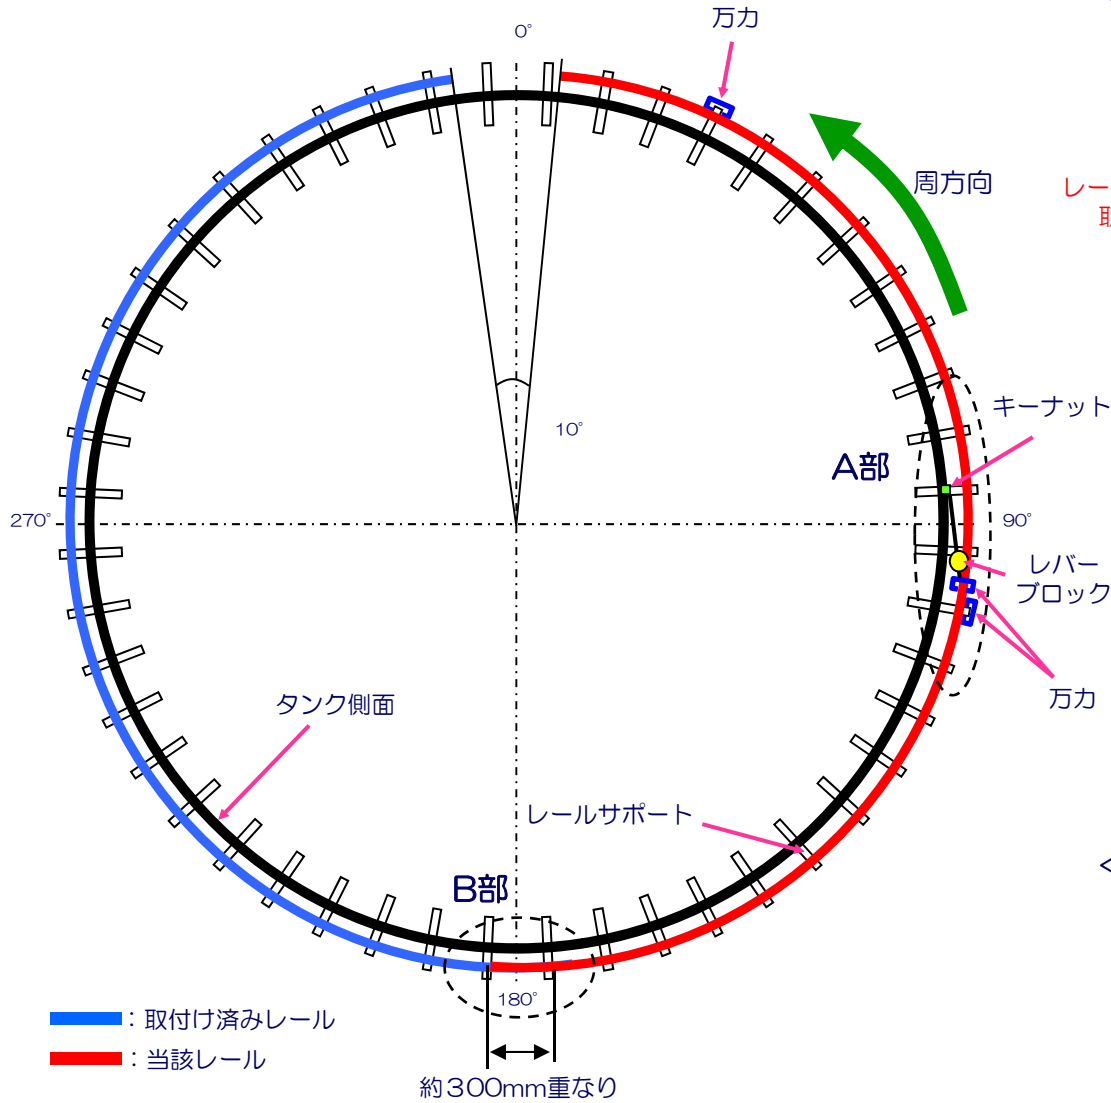
<機材位置図>

- スライド作業時のレールは、万力2箇所と270度側のレールの重なり部分の3点でレールサポートに保持されていた。
- レールは長尺であり、真円に対して多少なりの歪みを有していた。
- レールの移動とともに保持されていたレールの重なり部分（押さえ込まれた力）が解放され、レールが外側へ移動し180度側のレールサポートから落下、それにつられて27度、105度付近の万力がずれ、レール全体が落下した。
