タービン建屋東側における  
地下水及び海水中の放射性物質濃度の状況について

平成27年3月26日  
東京電力株式会社

# 1 F 構内への線量率モニタの設置について

# 福島第一原子力発電所敷地内の 線量低減の進捗状況について

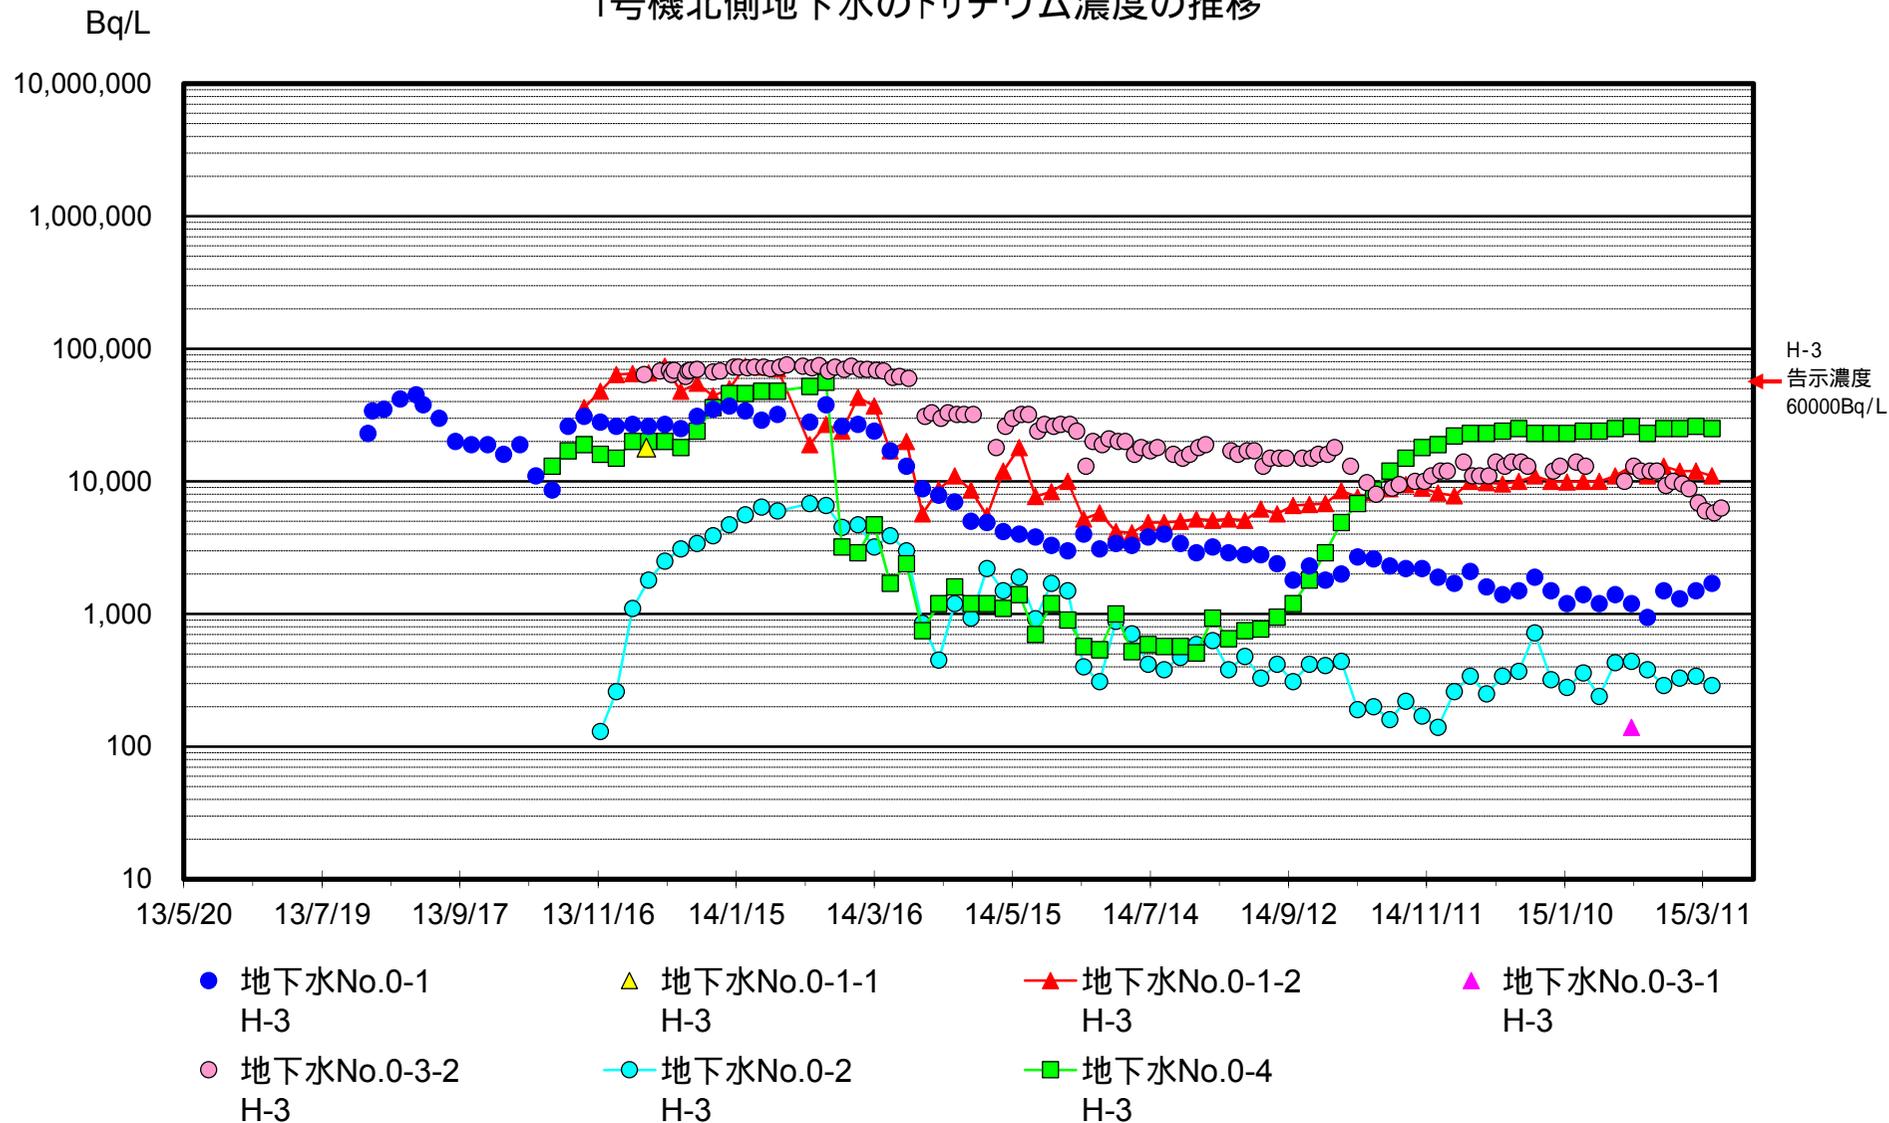
# 1号機北側の地下水の濃度推移(1/2)

- H-3濃度が高い海側のNo.0-3-2 で、H25.12.11より開始した地下水汲み上げによる効果を継続監視（1m<sup>3</sup>/日）。H-3濃度は最大で76,000Bq/Lだったが、その後低下傾向になり、現在は6,000Bq/L程度で推移している。
- No.0-4でH-3濃度が7月から上昇傾向にあり、現在は25,000Bq/L程度で推移している。

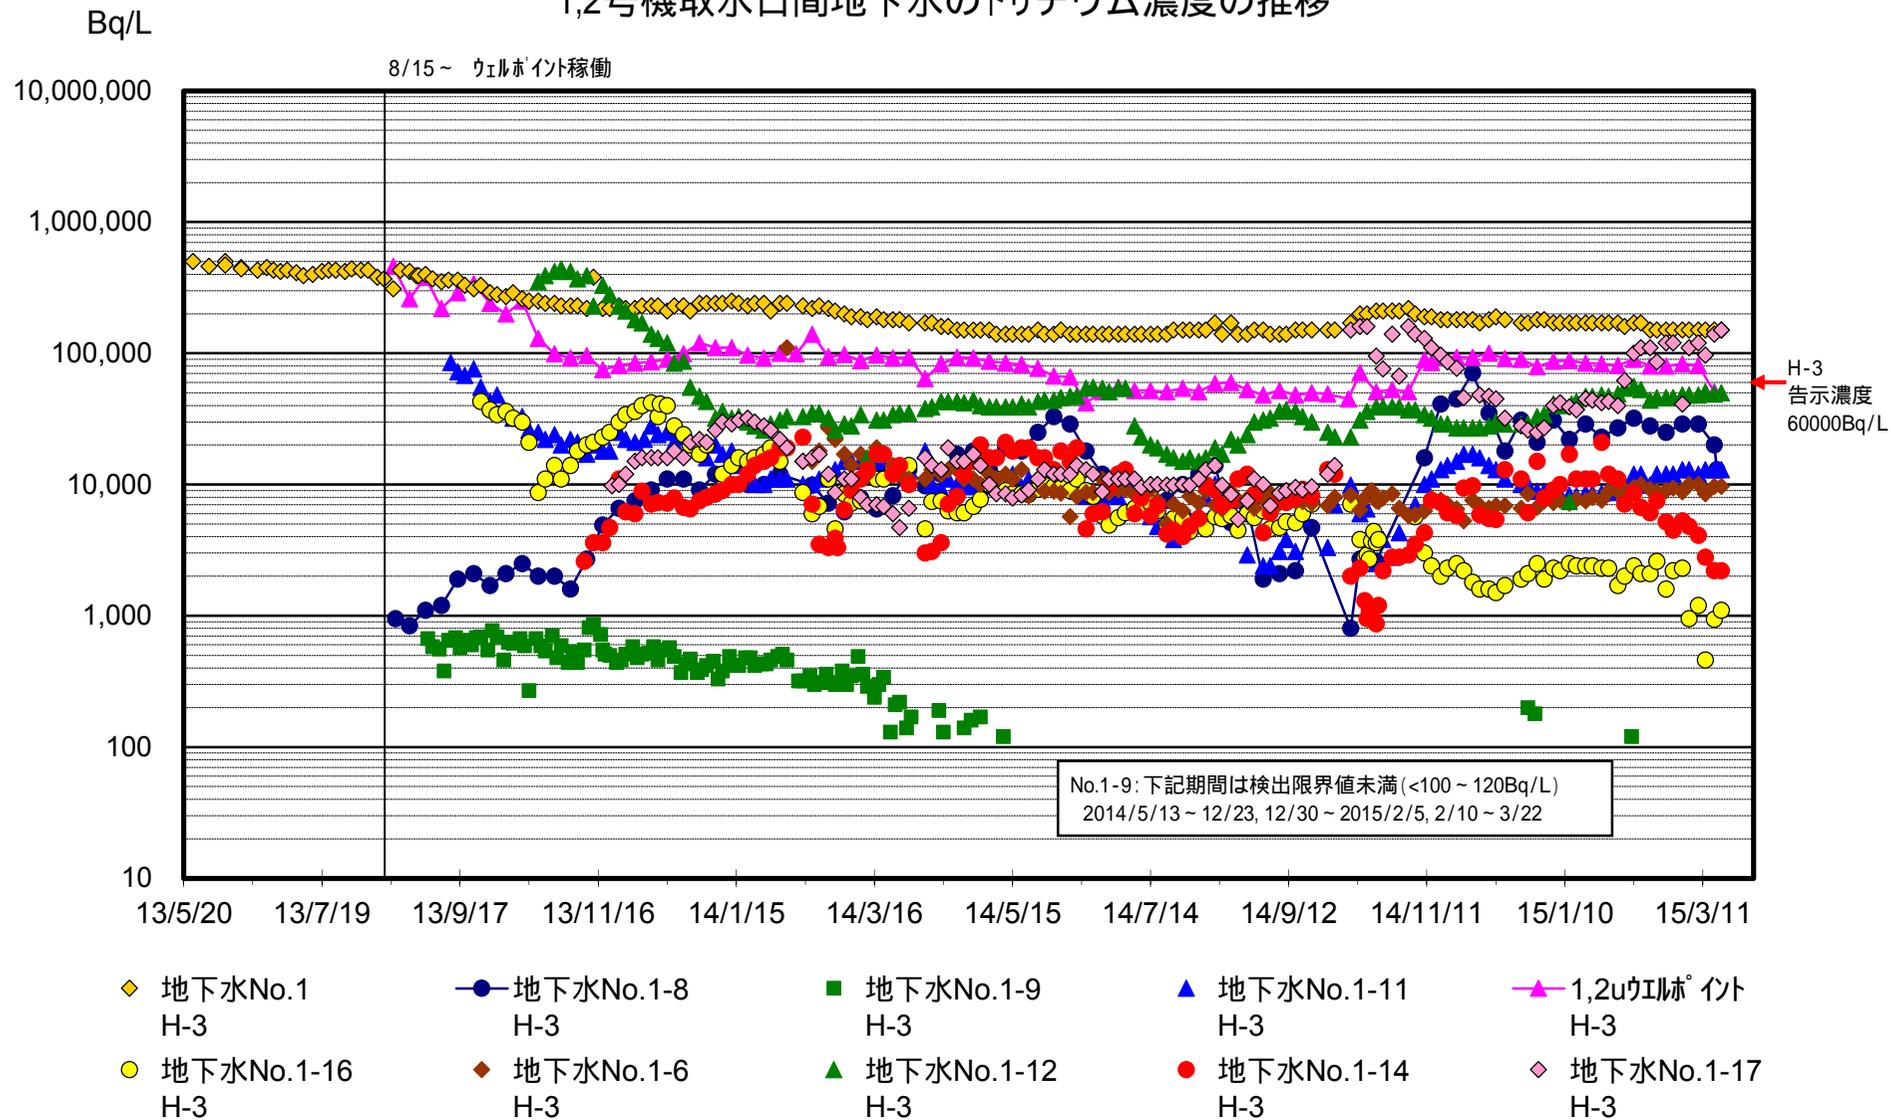
# 1,2号機取水口間の地下水の濃度推移(1/2)

- No.1-16でH-3、全β濃度とも2月以降低下傾向が見られる。
- No.1-17でH-3濃度は10,000Bq/L前後で推移していたが、10月より上昇し16万Bq/Lとなったが低下、上昇し、現在は10万Bq/L前後となっている。全β濃度は10月に120万Bq/Lまで上昇後30,000Bq/L程度まで低下したが、2月に40万Bq/Lまで上昇後低下し、現在30,000Bq/L程度となっている。
- 1,2号機間ウェルポイントで全β濃度は3月以降30万Bq/L前後で推移していたが、11月に入って一時300万Bq/L前後まで上昇し、現在は50万Bq/L程度で推移している。（2,3号機取水口間エリアの地盤改良部の地表処理のため、揚水量をH26.10.31より50m<sup>3</sup>/日から10m<sup>3</sup>/日に変更）,

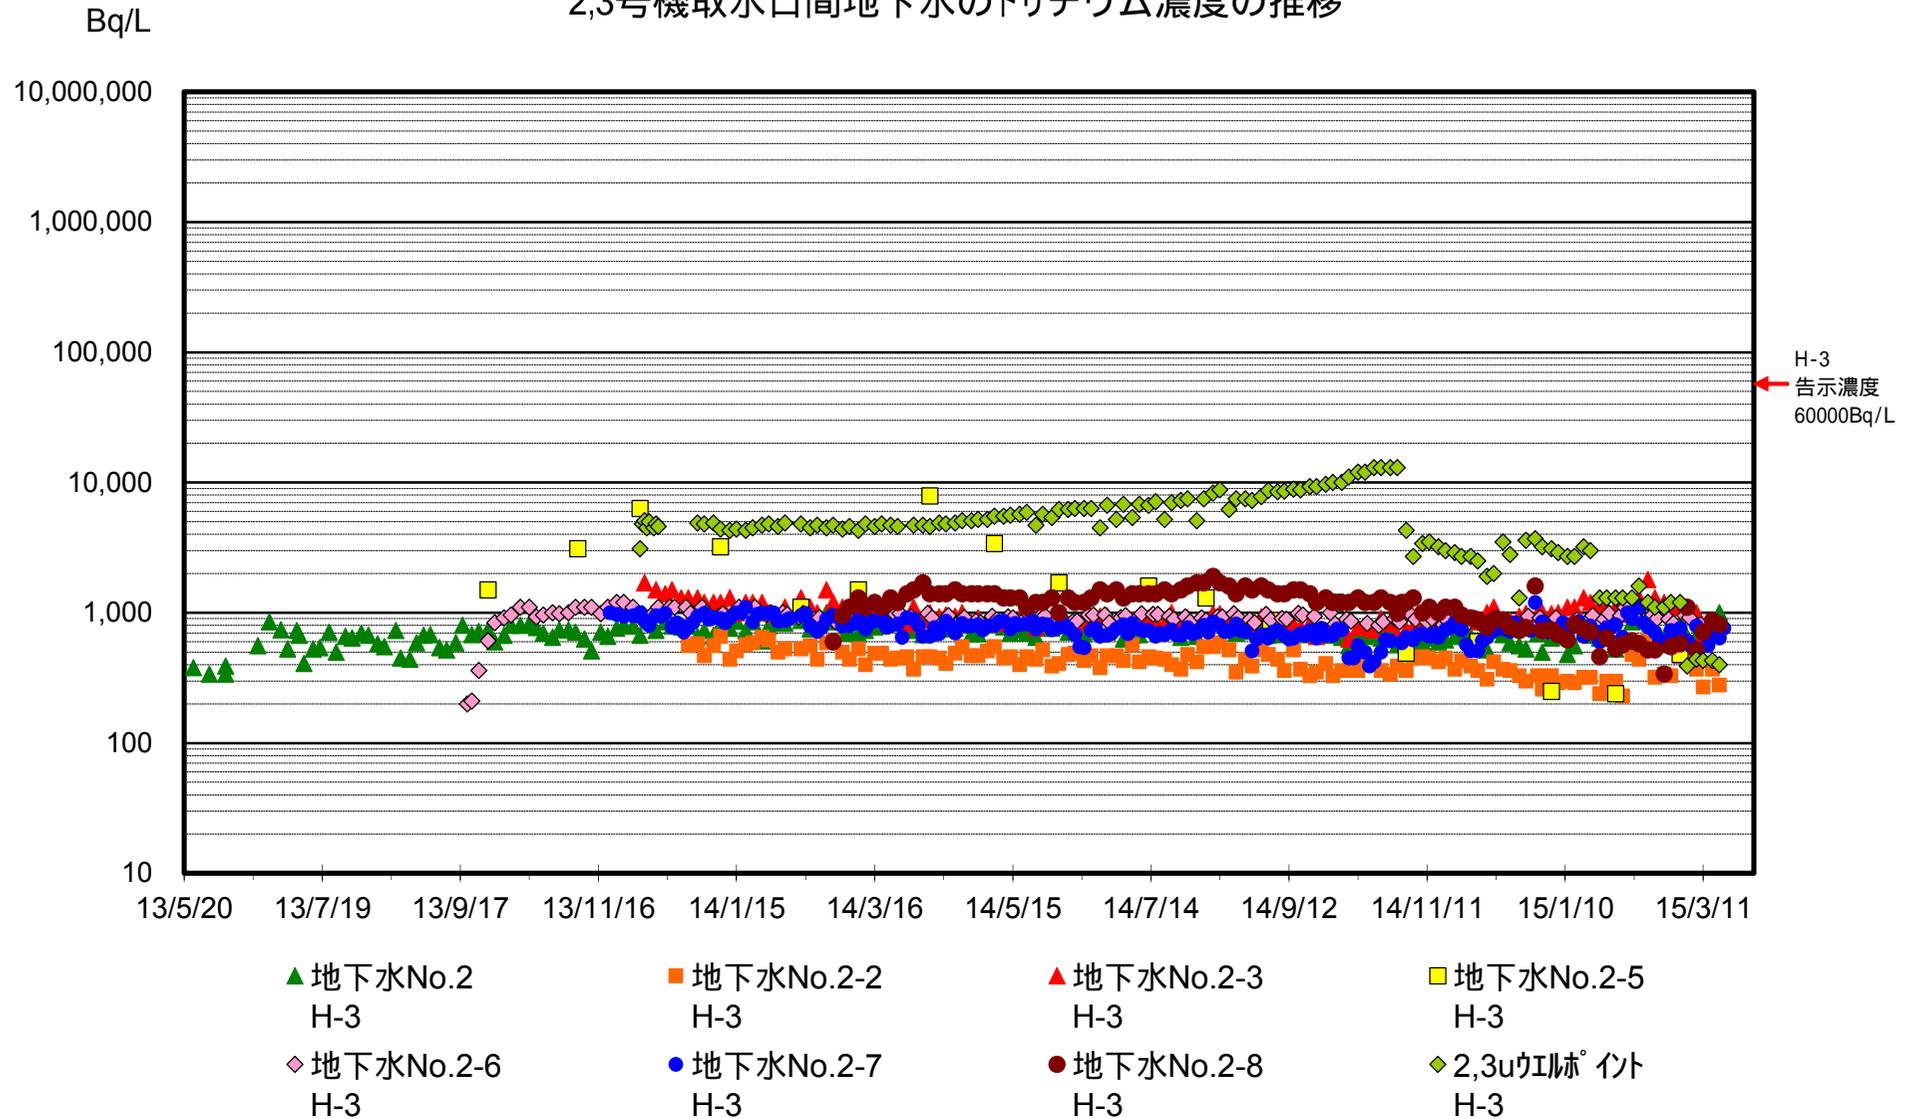
# 2,3号機取水口間の地下水の濃度推移(1/2)

2,3号機取水口間ウェルポイントの H-3濃度は4月から上昇し13,000Bq/L程度となったが、低下傾向となり3月より更に低下し、現在400Bq/L程度となっている。全β濃度は10万Bq/L程度より低下傾向で推移していたが、3月より更に低下し、現在600Bq/L程度となっている。

No.2-5でH-3濃度が1,000Bq/L程度で推移していたが、11月以降低下し、現状500Bq/L程度となっている。

No.2-6で全β濃度が2,000Bq/L程度で推移していたが、11月以降低下し、現状100Bq/L程度となっている。

地盤改良の外側のNo.2-7はH25.11からモニタリングを開始し、全β濃度は20Bq/L前後であったが、徐々に上昇し、1,000Bq/L前後で推移。

No.2-8はH26.2よりモニタリングを開始し、全β濃度は5,000Bq/L程度で推移し11月より低下傾向にあったが、現在5,000Bq/L程度となっている。

ウェルポイントの揚水量を地盤改良壁の地表処理のため4m<sup>3</sup>/日から50m<sup>3</sup>/日に変更。(H25.12.8～：2m<sup>3</sup>/日、H26.2.14～：4m<sup>3</sup>/日、H26.10.31～：50m<sup>3</sup>/日)。

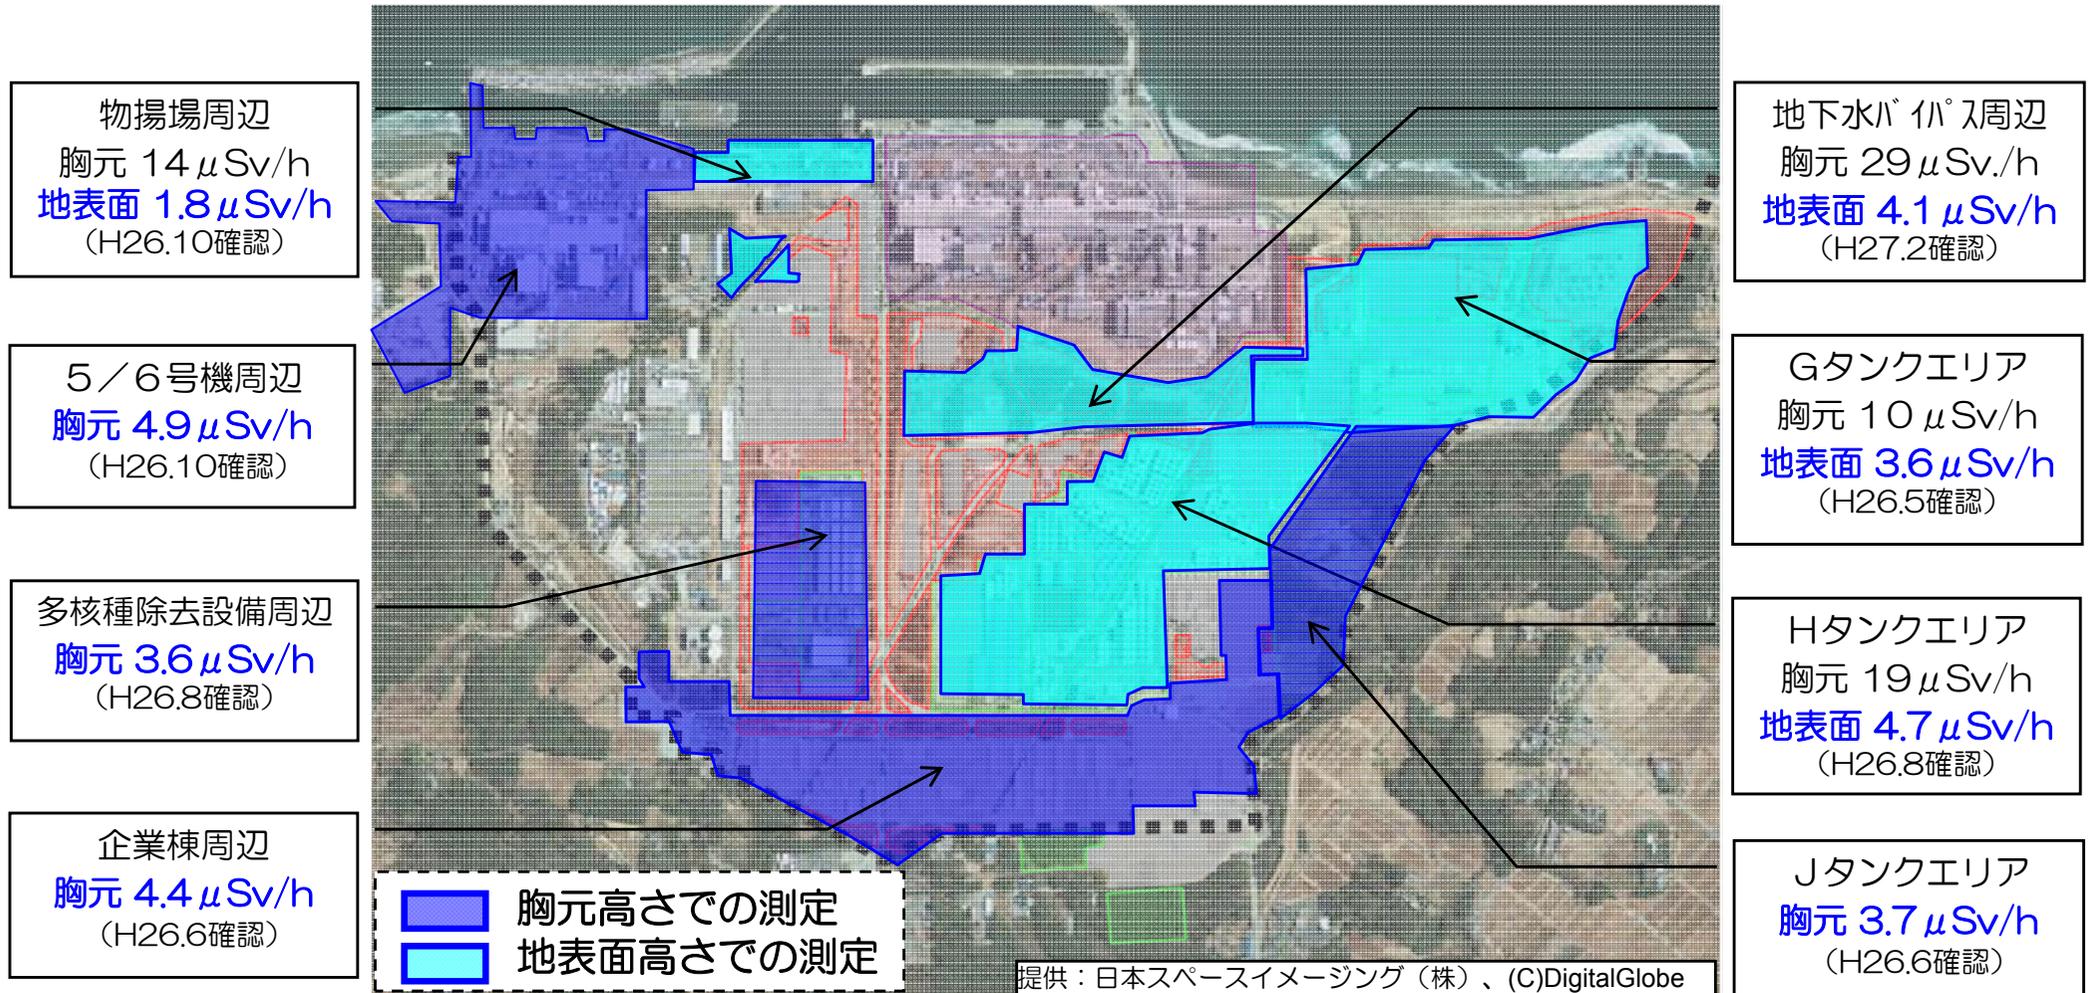
## 2. 平成26年度末時点の進捗状況(途中経過)

線量低減実施範囲の評価は、胸元高さの線量率を基本とするが、プラントからの直接線や汚染水を内包したタンクからの線源などが影響するエリアは、除染の効果を確認めるために、コリメートした地表面の線量率による評価も併用する。

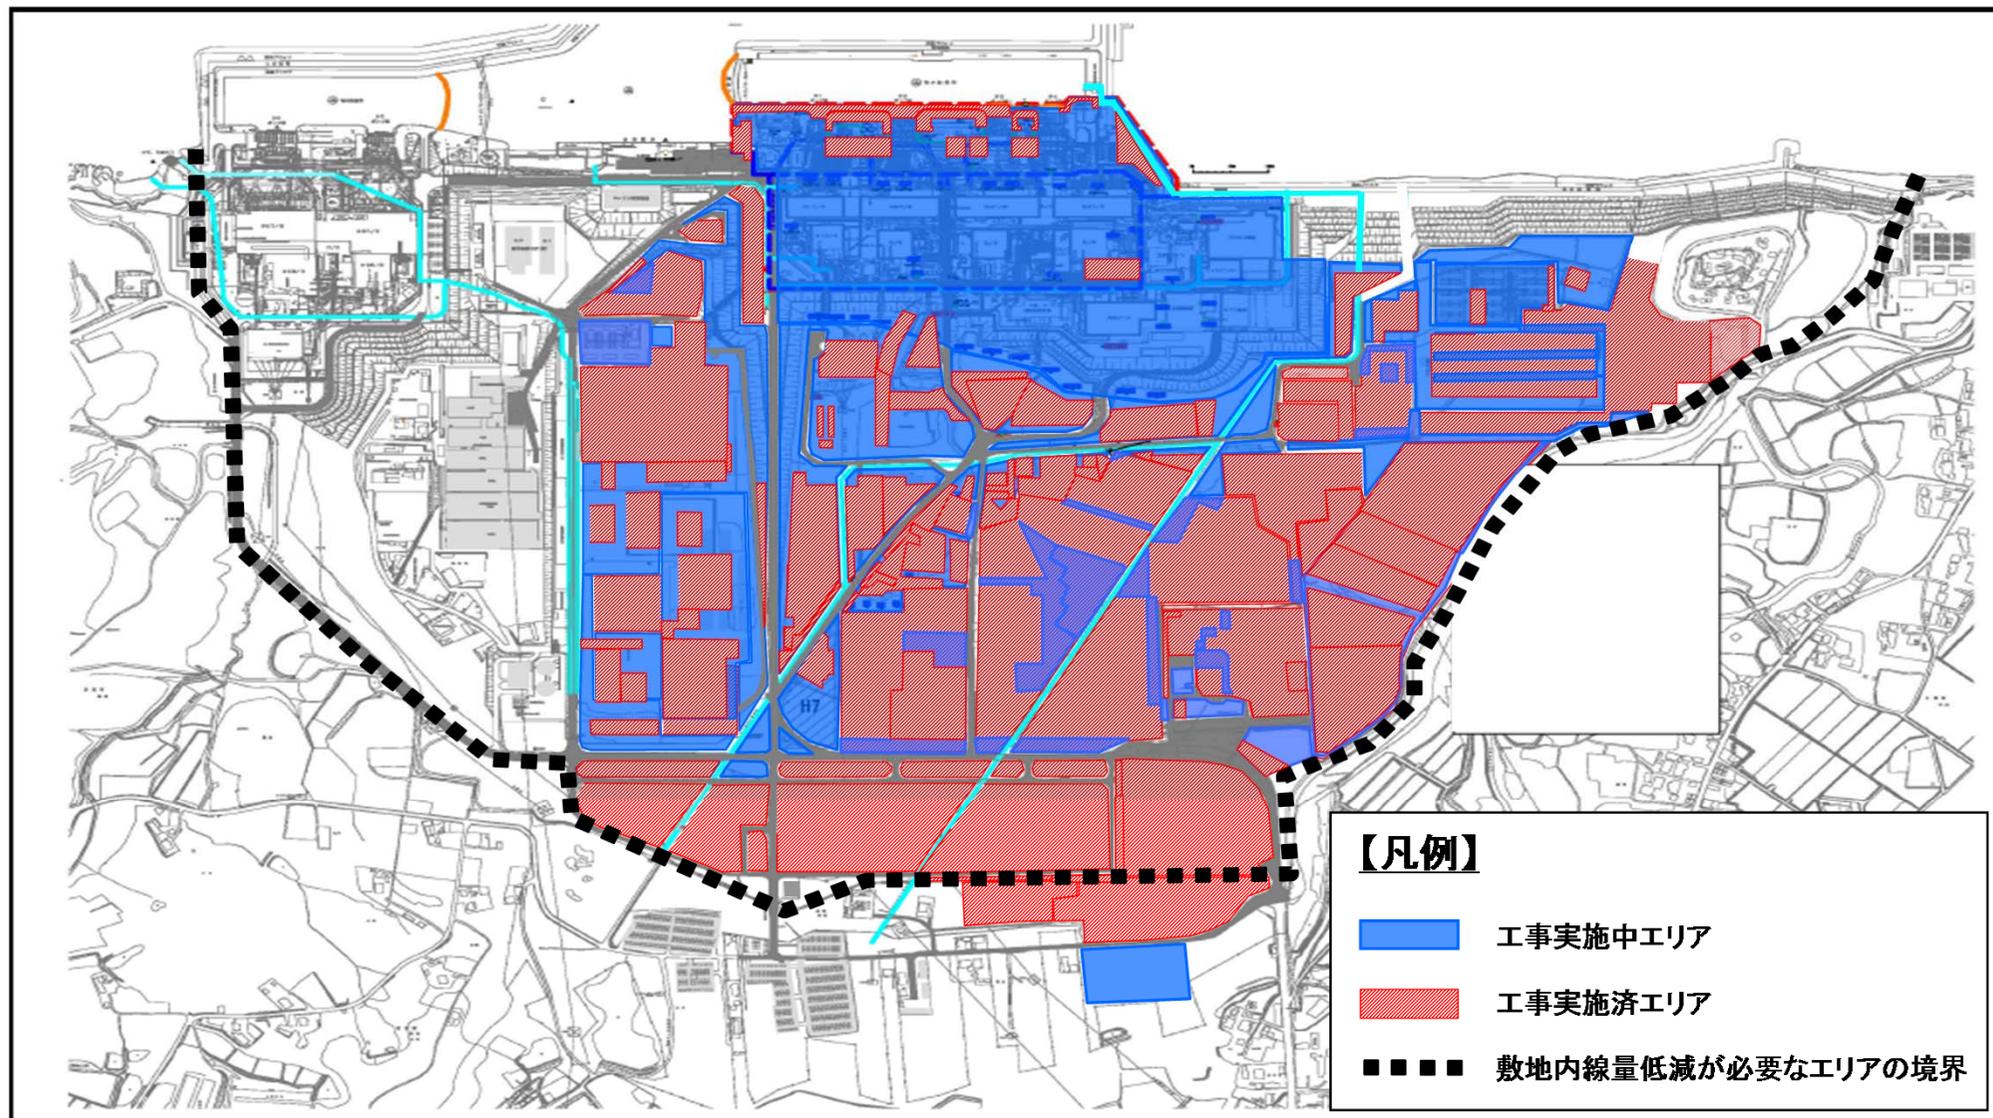
ーフェーシング工事の進捗率(H27.3現在)ー

エリア面積 145万m<sup>2</sup>

進捗率 約66%

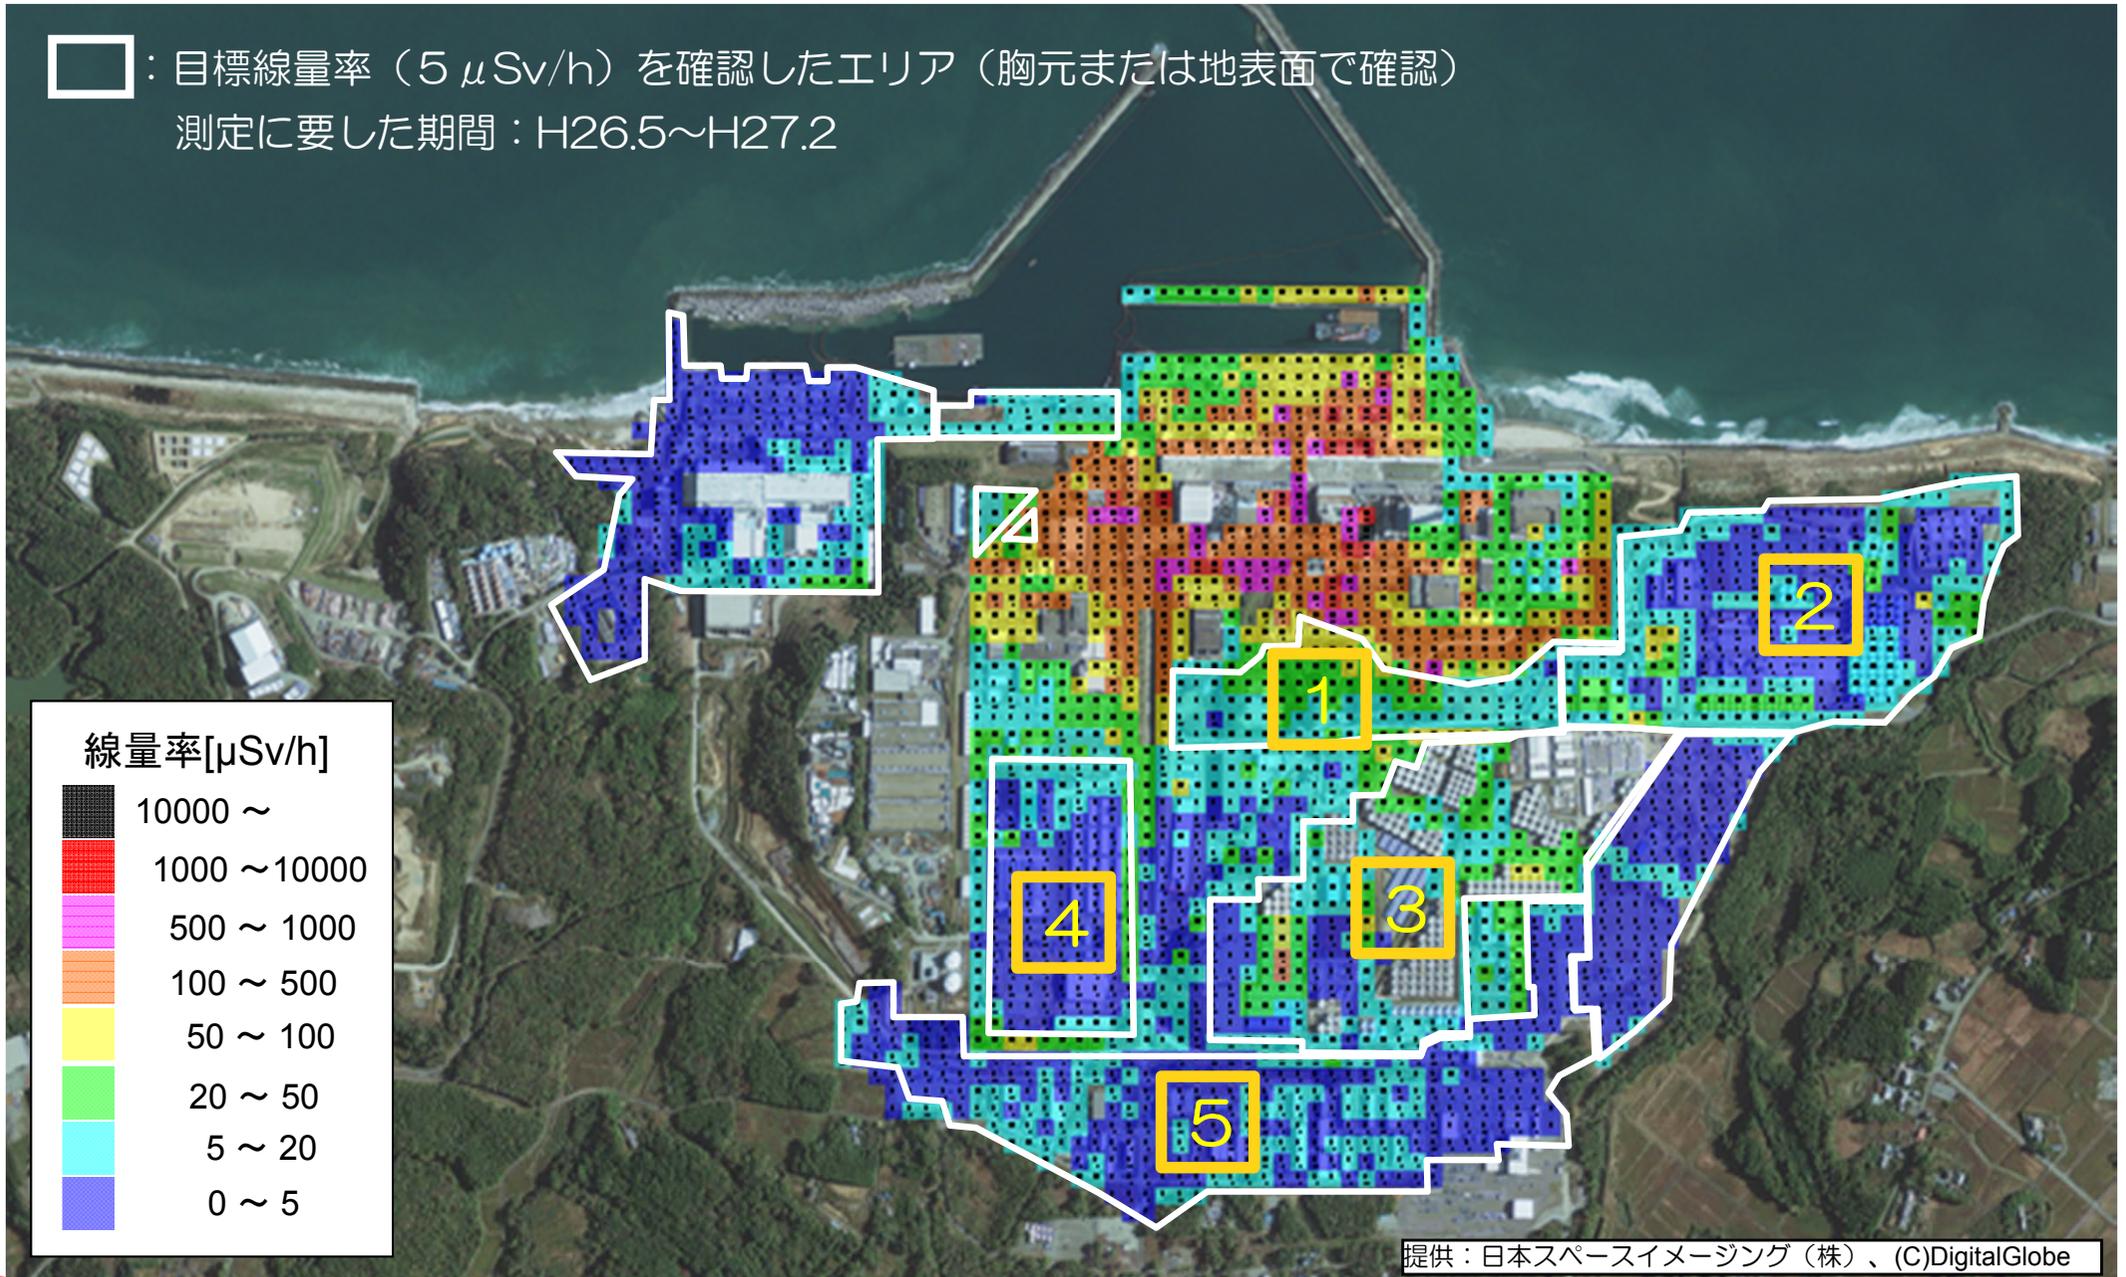
# 5. 敷地内全域の線量分布 －30mメッシュ 胸元(地表1m)高さ－

□ : 目標線量率 (5  $\mu\text{Sv/h}$ ) を確認したエリア (胸元または地表面で確認)  
測定に要した期間 : H26.5~H27.2

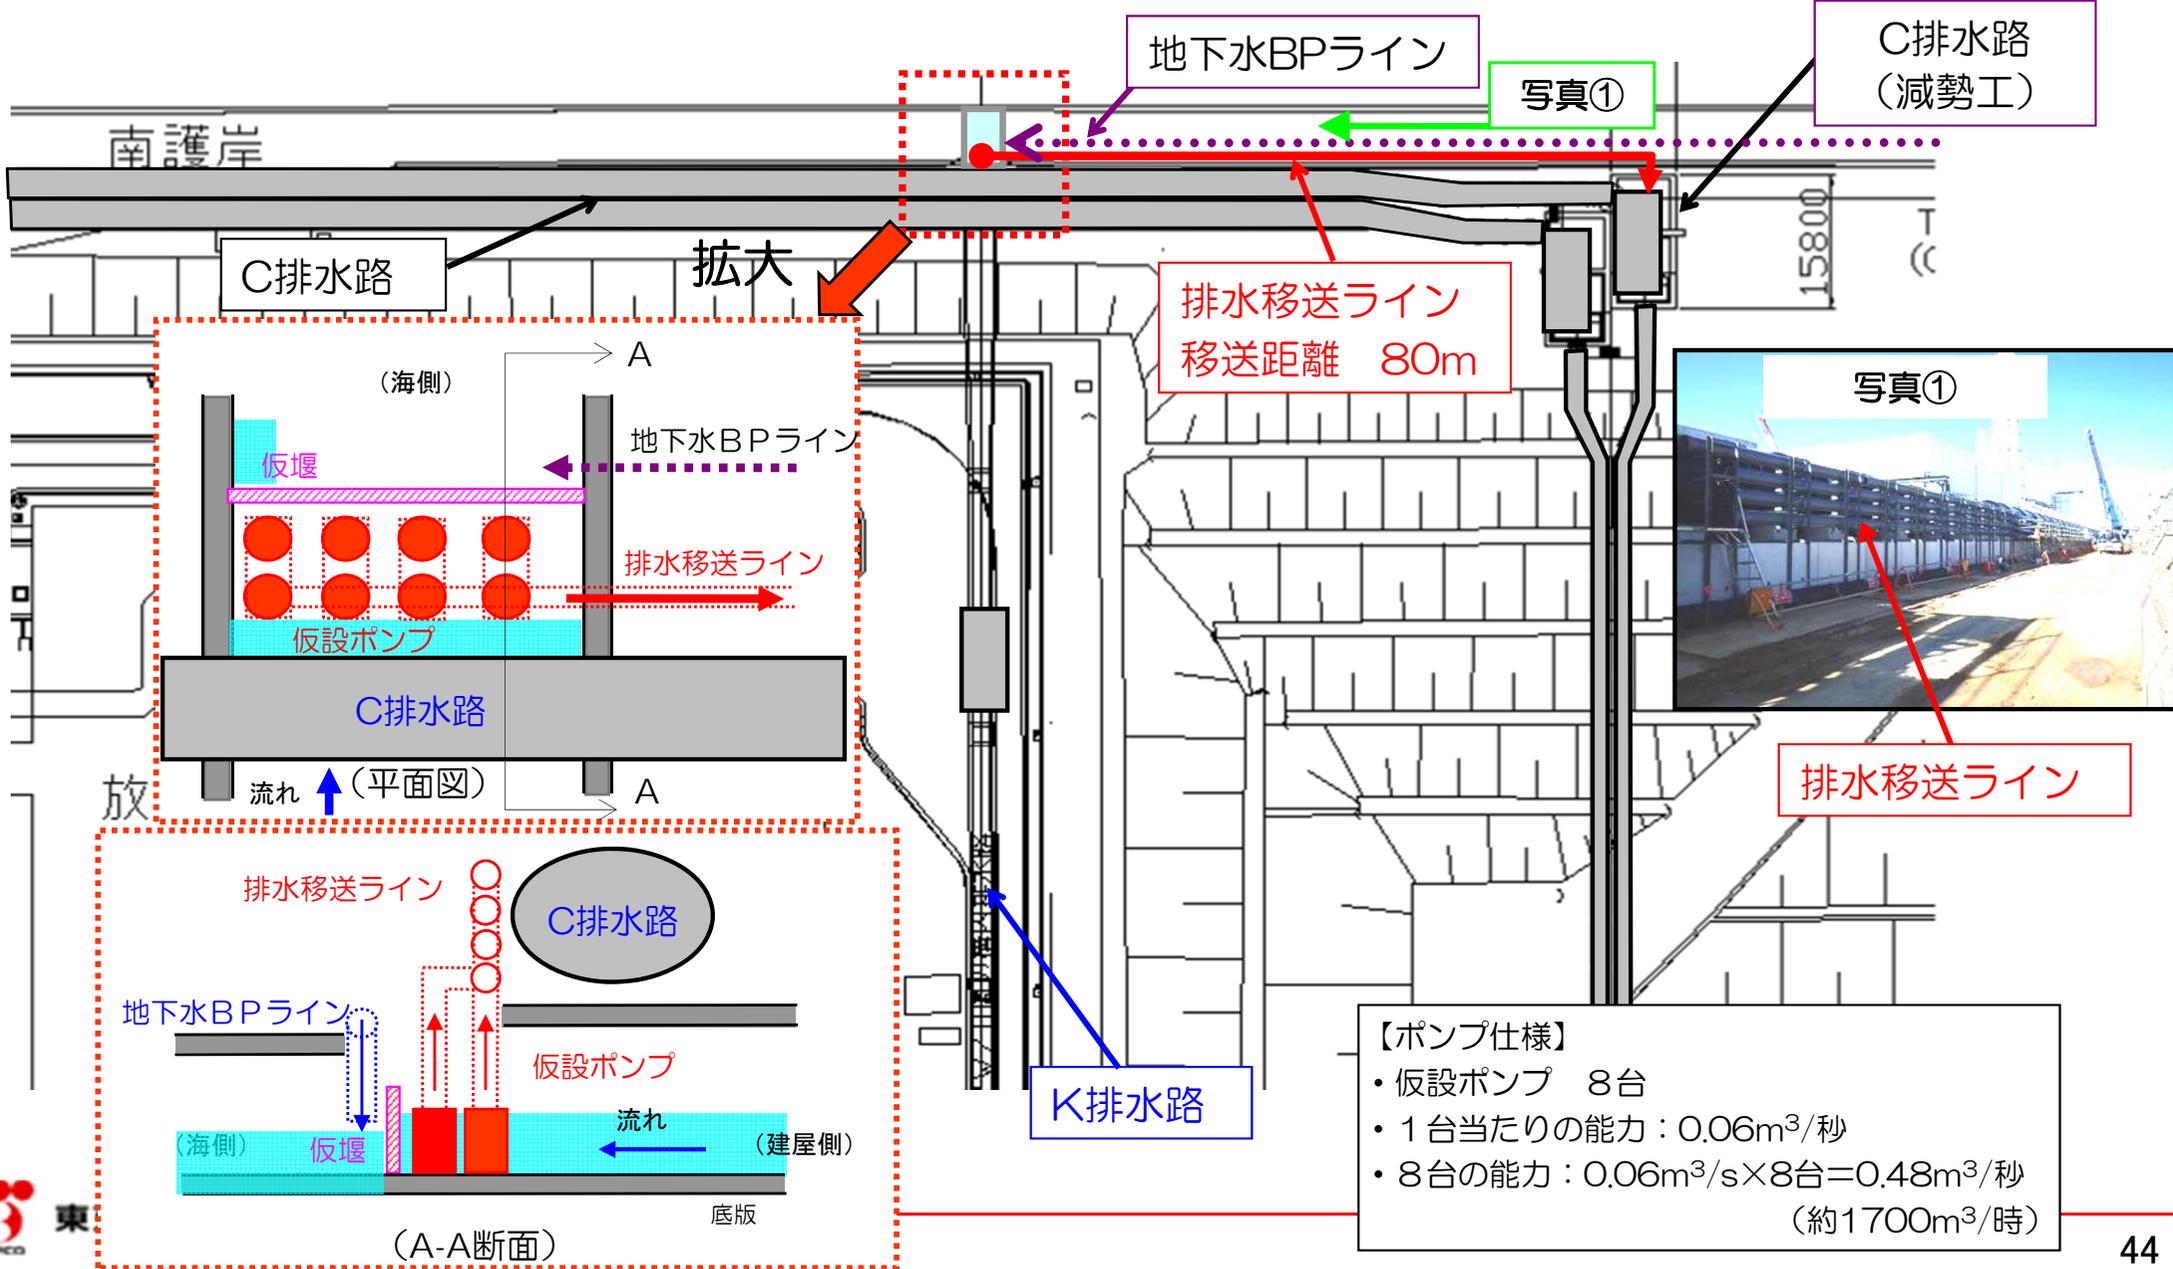
### 3. 2 K排水路への対策③ K排水路から港湾内に繋がるC排水路へのポンプ移送

- 仮設ポンプによるK排水路から港湾内に繋がるC排水路への移送  
 (3月26日ポンプ及び堰設置完了、試運転後、4月より本格運転開始予定)

- 仮設ポンプ 8台
- 1台当たりの能力：0.06m<sup>3</sup>/秒
- 8台の能力：0.06m<sup>3</sup>/s×8台=0.48m<sup>3</sup>/秒  
 (約1700m<sup>3</sup>/時)

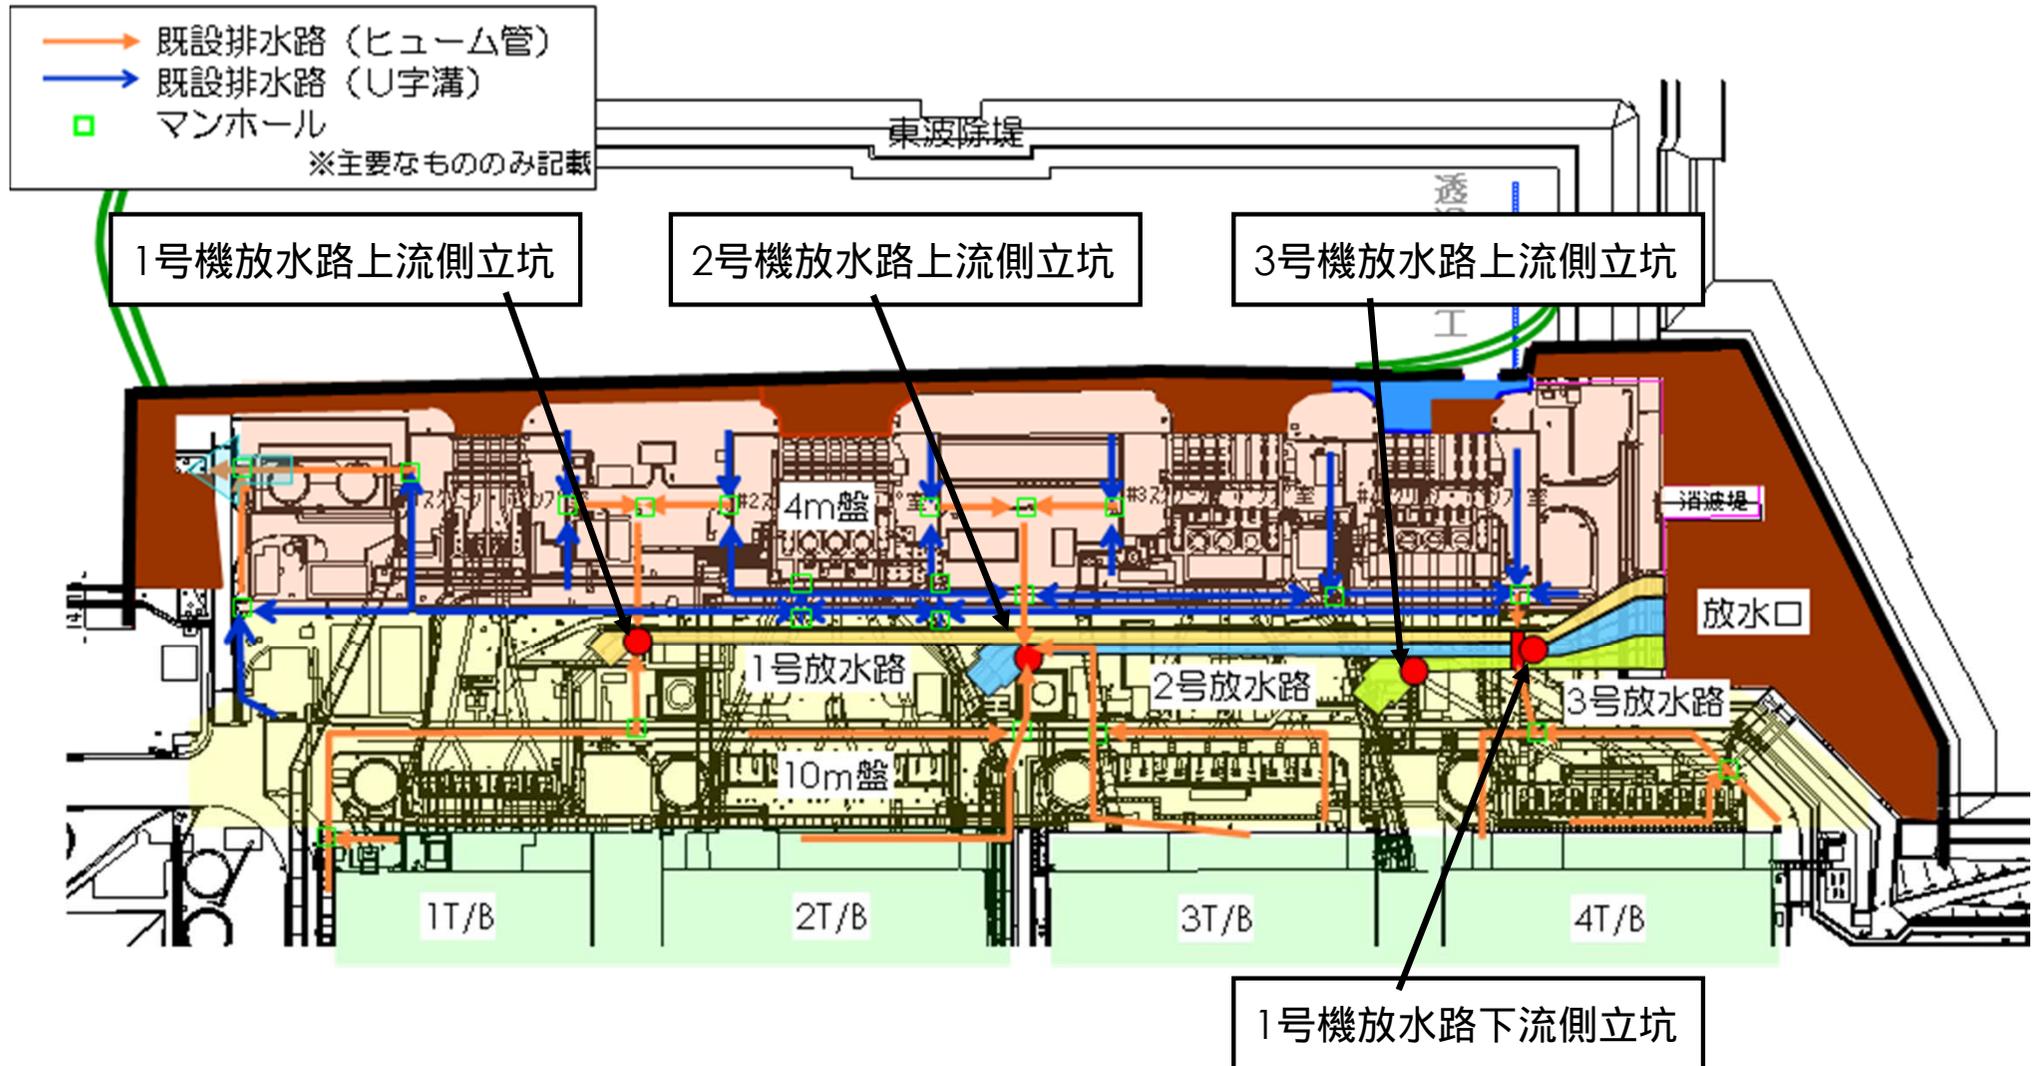
## 2. 1～3号機放水路及びサンプリング位置図(平面図)

1. 10m盤東側およびタービン建屋屋根に降った雨水対策を検討するための調査の一環で、雨水が流れ込む1～3号機放水路の調査を昨年4月より開始。9月までの調査では、溜まり水や流入する雨水に主にセシウムによる汚染が見られた。
2. 昨年10月の台風通過後、1号機放水路上流側立坑のセシウム濃度が上昇。原因として、放水路上流側に位置する逆洗弁ピット溜まり水の、降雨時の流入が有力と推定。
3. また、下流側立坑の濃度も上昇したものの、放水路出口(放水口)は土砂により閉塞されており、さらに放水口出口は海側遮水壁の内側であり埋立も終了していること、および港湾内外の海水のセシウム137濃度に上昇等はみられていないことから、外部への影響は無かったものと考えられる。
4. 2月末より、1号機放水路上流側立坑のセシウム濃度が再度上昇。2月中旬以降、降雨が多くなっており、汚染水の流入源と考えていた逆洗弁ピット周辺の調査を実施したが、逆洗弁ピットから放水路への流入は確認出来なかった。
5. 逆洗弁ピット以外の流入経路を含め、改めて調査を行う。
6. なお、外部への影響防止に万全を期すため、放水路出口(放水口)へのゼオライト設置を、3/11に完了。
7. モバイル処理装置による放水路溜まり水の本格浄化を、5月より開始する予定。

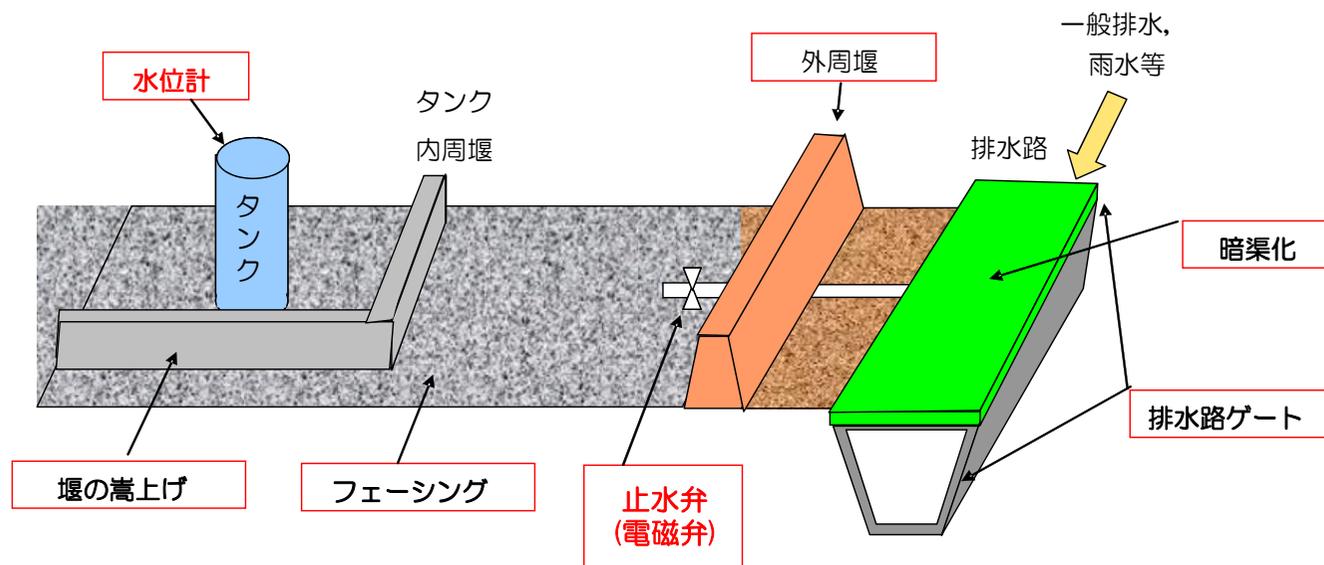
## 4-1. 原因調査(汚染水タンクからの漏えい)

確認した以下の事実から、汚染水タンクからの漏えいの可能性はないと判断した。

- 側溝放射線モニタの警報発生後に実施した、汚染水タンクの水位計の確認において、有意な変動がなかったこと（免震棟にて確認）。
- 側溝放射線モニタの警報発生前日から、タンクエリアの止水弁を「閉」としており、警報発生後の弁状態の確認においても全弁「閉」であったこと（免震棟にて確認）。
- 側溝放射線モニタの警報発生後に実施した、臨時タンクエリアパトロールにおいて、漏えい等の異常は確認されなかったこと。
- 側溝放射線モニタの指示値の上昇が一時的であり継続しなかったこと。

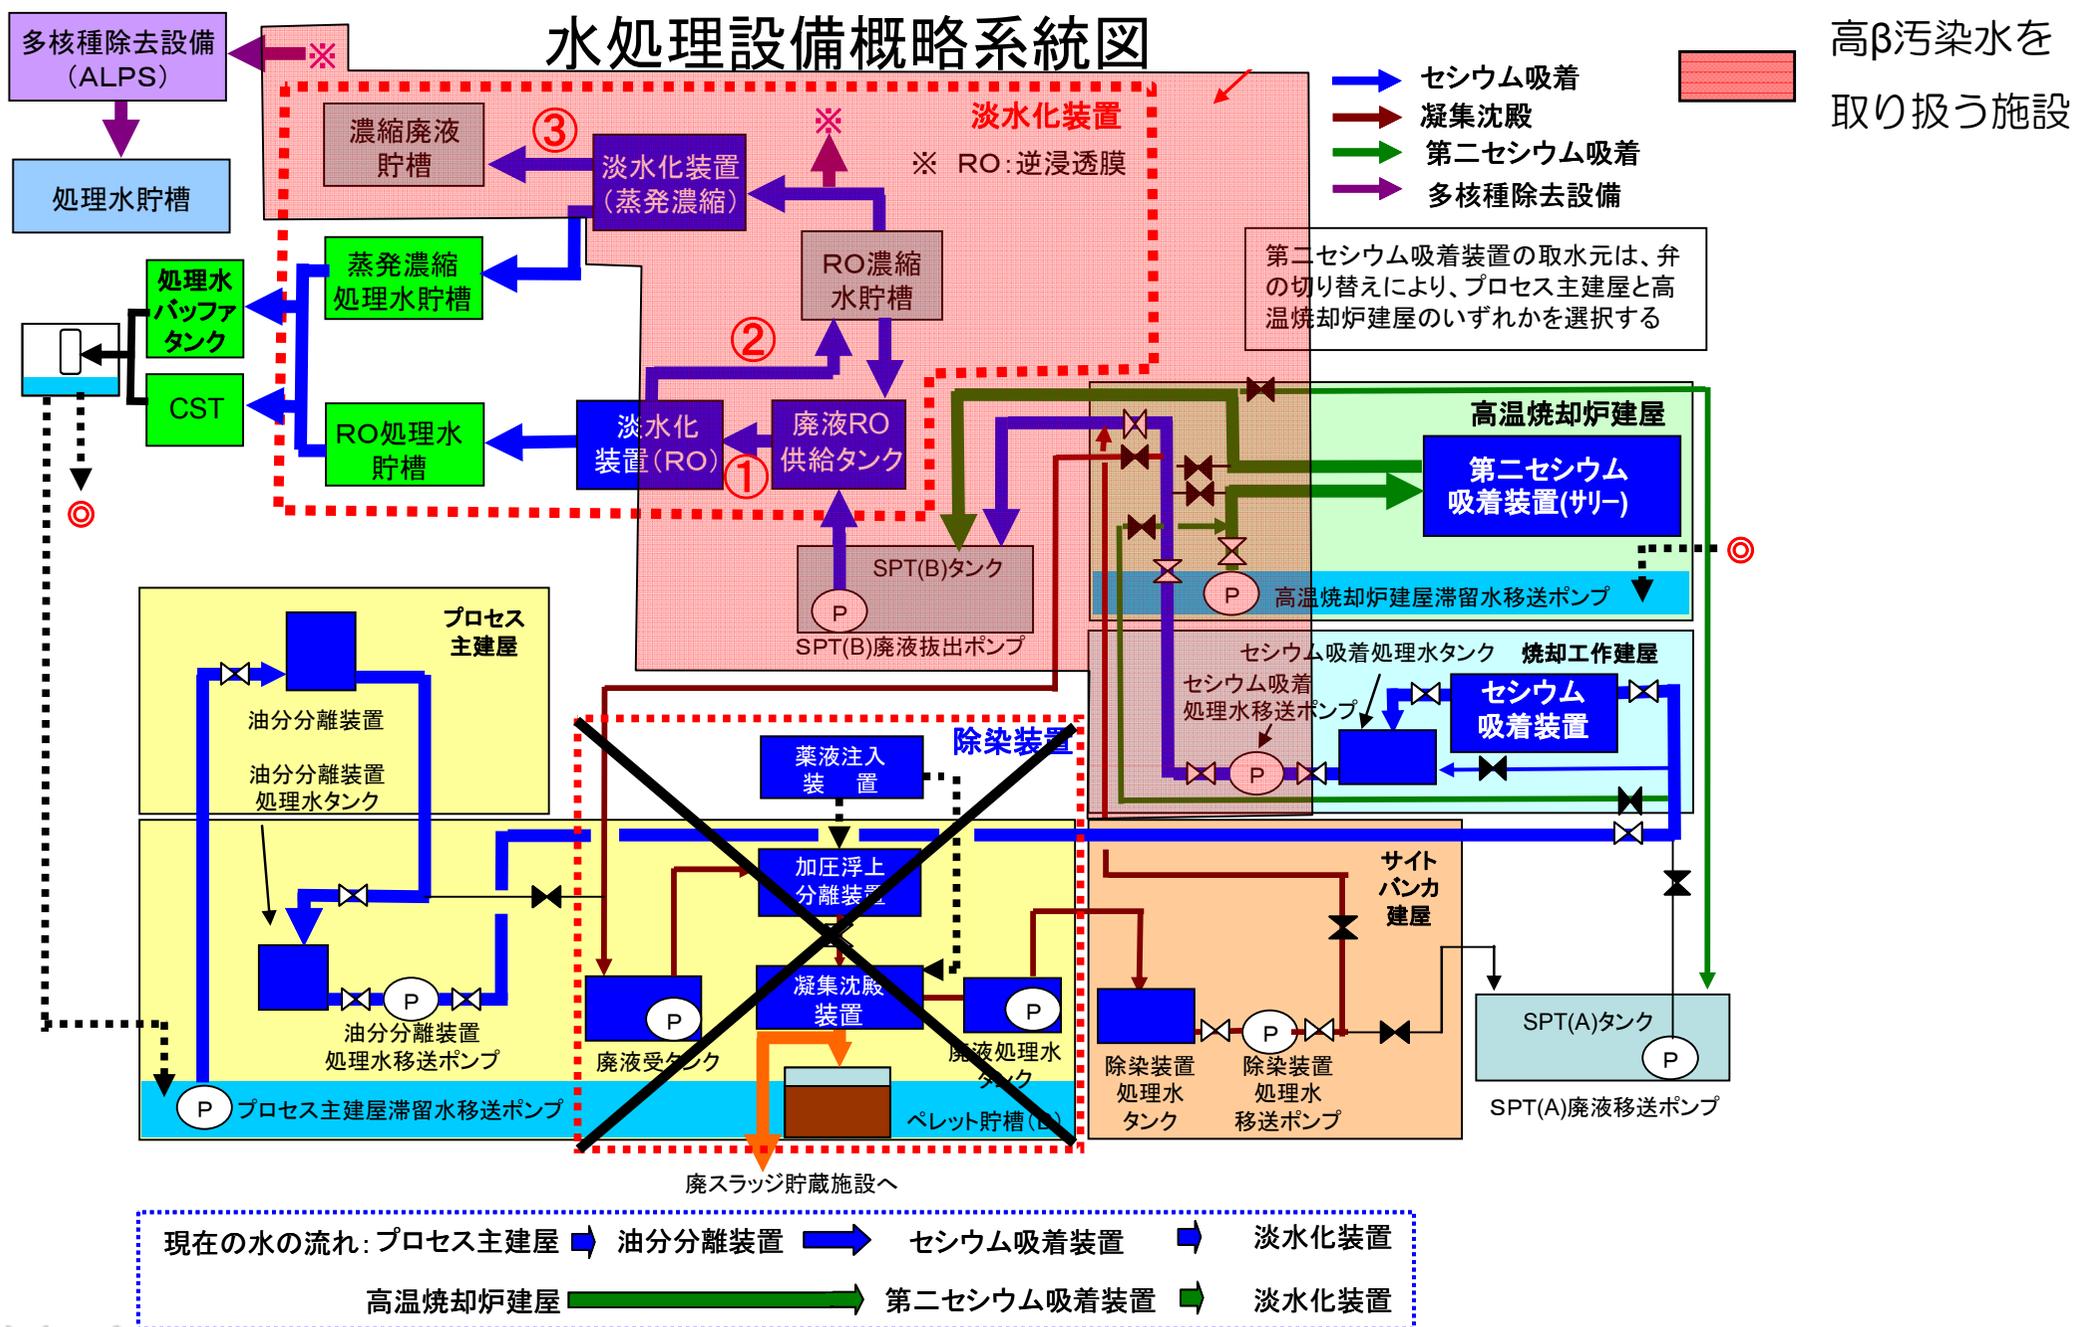
# 4-4-5-(3). 排水路へ流入した汚染水の発生元の推定 (4-4.補足資料)

- 発電所内の代表的な試料について、
- 排水路流水による拡散を考慮し、側溝モニタ水のSr濃度の100倍以上の試料を抽出
  - その中から、側溝モニタ水の組成比 (Sr-90/Cs-137=100~200) と類似している試料を抽出したところ【3 RO入口水】が最も側溝モニタ水に類似していることが分かった。
