滞留水処理スケジュール

ボックスカルバート内の高性能容器蓋外周部の たまり水について

2015年4月30日

東京電力株式会社

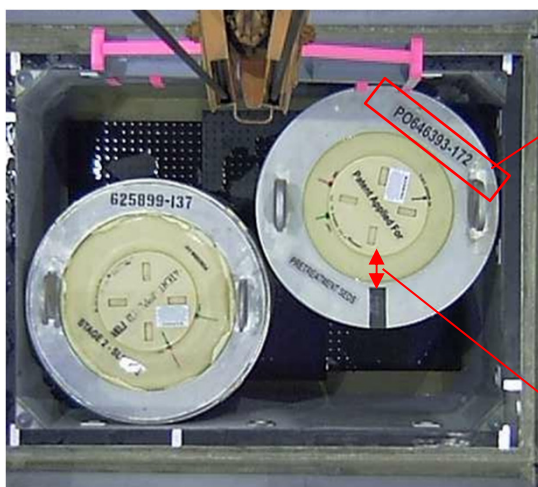
- 定期的に実施している、高性能容器（以下、HICという）の漏えい有無確認作業として、使用済セシウム吸着塔一時保管施設（第二施設）のボックスカルバートの蓋を開放し、クレーンカメラで確認したところ、AJ5のロケーションにあるボックスカルバート内部の床面にたまり水があることを確認。
- 上記事象をうけ、現場で目視確認を実施した結果、AJ5のボックスカルバートに収容するHIC 2基のうち、増設多核種除去設備の炭酸塩沈殿スラリーを収容した1基（シリアルNo.172）で、HIC上の蓋外周部にもたまり水があることを確認。
- また、蓋外周部の水を拭き取る際に作業者がHICの蓋に手をついたところ、蓋外周部のベント孔から水が押し出されてきたことを確認。
- たまり水はボックスカルバート内にとどまっておらず、系外への漏えいがないことを確認
- また、同日調査を行った同様のHIC（No.182）の蓋外周部にもたまり水を確認

水たまりが確認された
HICのシリアルNo.

ふた外周部の水が存在
した範囲（全周）

ボックスカルバートのロケーション	AJ5	AJ8
漏えい確認日	H27.4.2	H27.4.2
漏えい量	蓋外周部：約10リットル 床面上：約15リットル	蓋外周部：約1リットル

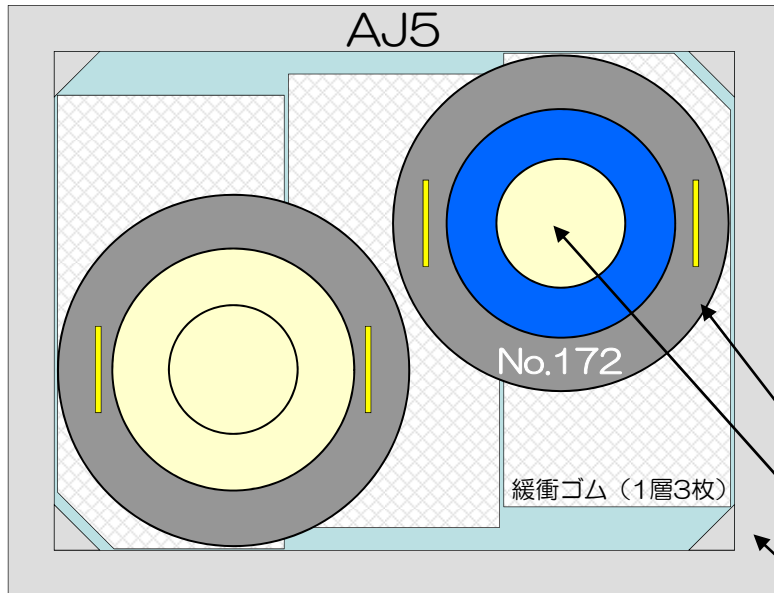
■AJ5内のHIC No.172

- HIC上 (ふた外周部：青色部) : 約10ℓ
- ボックスカルバート底 (空色部) : 約15ℓ

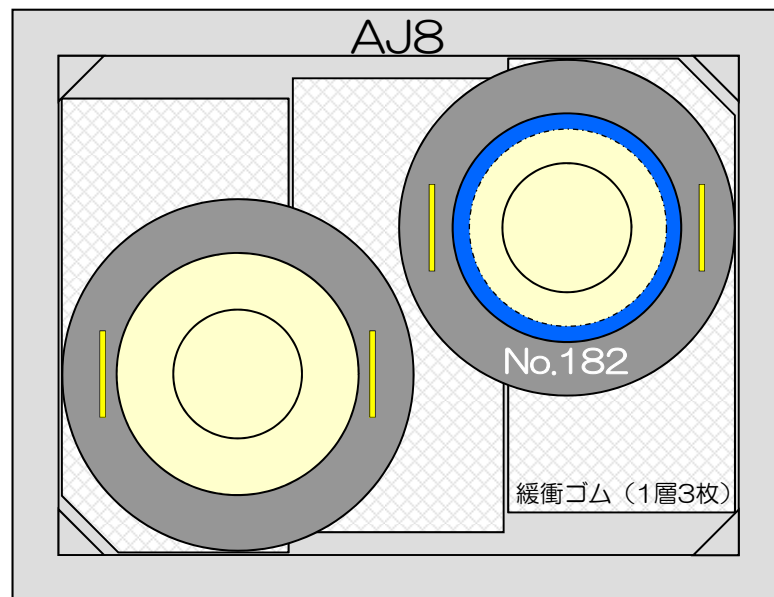
■AJ8内のHIC No.182

- HIC上 (ふた外周部：青色部) : 約1ℓ

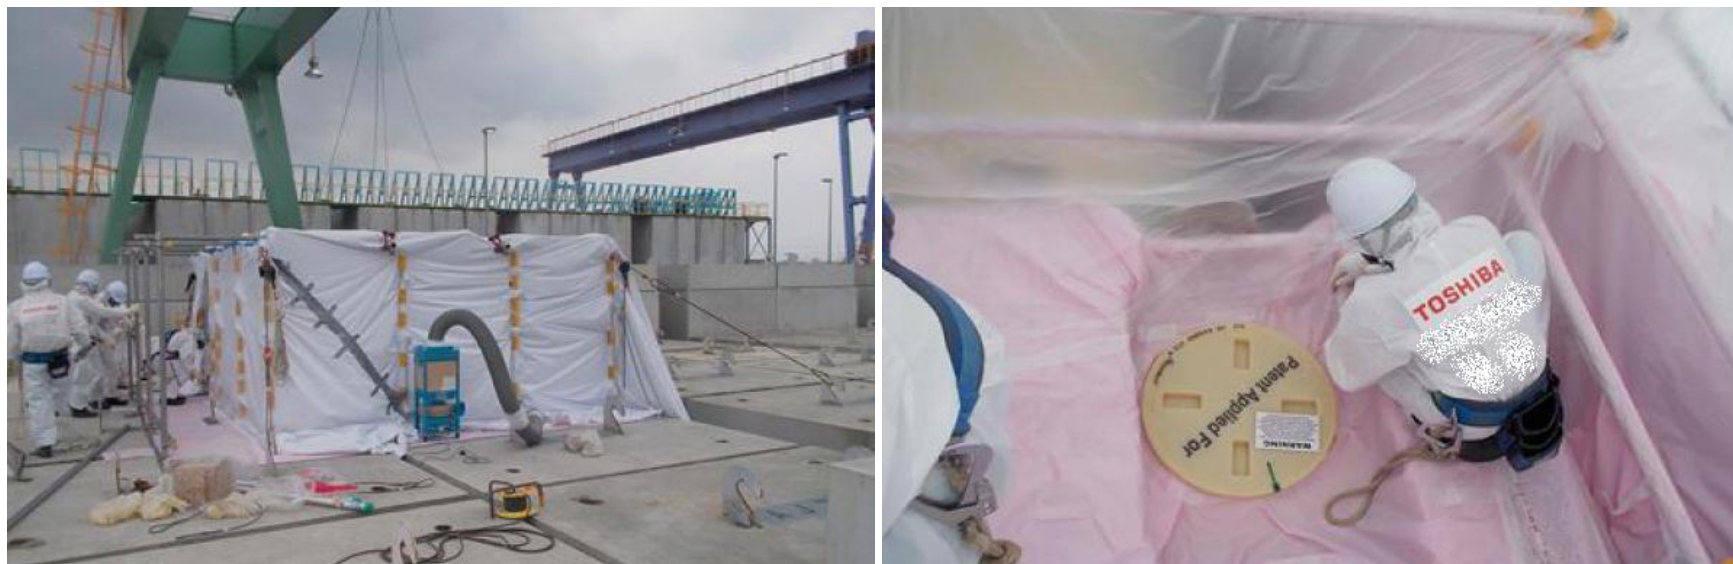
- 多核種除去設備においてHICにスラリーを充填する際、蓋下面より約10cm（4inch）下方まで充填しているが、蓋外周部にたまり水の発生が確認されたことから、HIC蓋を開放し内部の調査を実施。
- HIC（No.182）は第二保管施設から増設ALPS建屋内に移送後、蓋開放調査を実施。
- その他のHICは、移送による振動の影響を排除するため、第二保管施設の原位置で蓋開放調査を実施。

No.172（AJ5）の調査状況、蓋開放はハウス内で適切に換気を行って実施

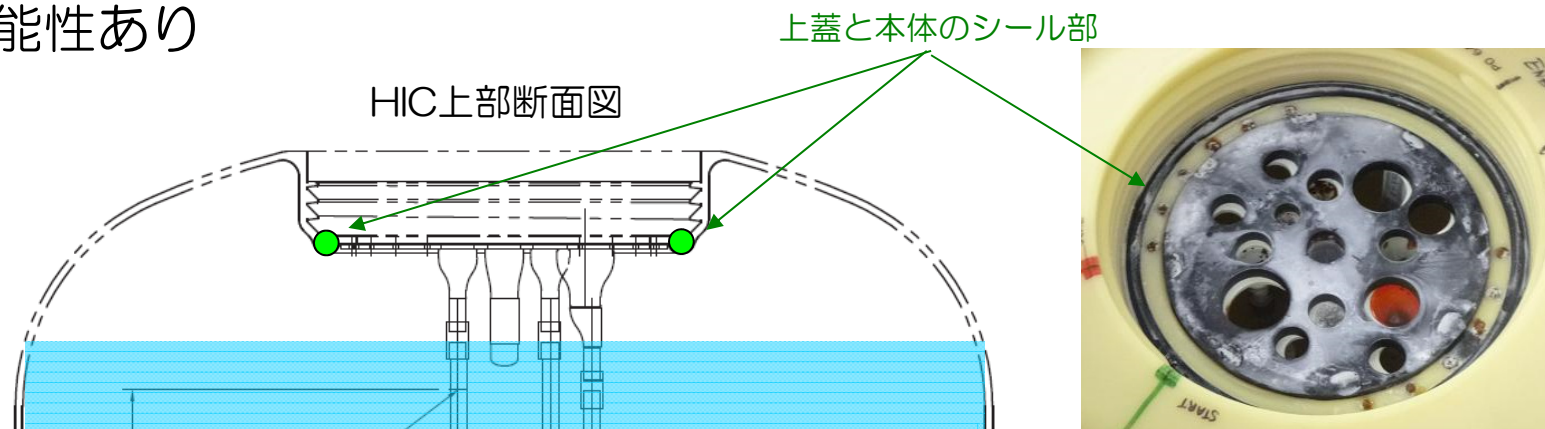
③ HIC蓋シール性確認（No.182のみ）

- HIC上蓋開放前に上蓋と本体のすき間にろ過水を注入したところ、ろ過水がHIC内に流入することを確認。
- 上蓋と本体のシール性が低いと推定され、内容物の流出経路となる可能性あり

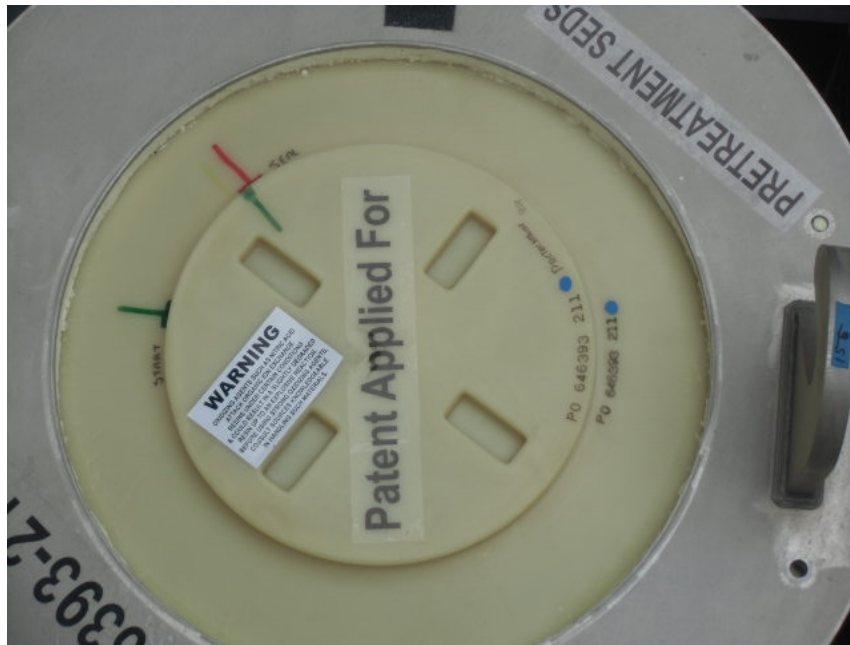
設置前

HICふた外周部への吸着マットの設置状況
(床部にも順次設置)

対策項目	実施内容
①AJ5内HICへの対策	<ul style="list-style-type: none"> ● 床面にたまり水が確認されたボックスカルバート（AJ5）について、3回/日のパトロールおよび通路床面の線量測定を実施し、ボックスカルバート外への漏洩がないことを確認（施設全体のパトロール（1回/日）は事象確認前より実施） ● 床面へ吸着マットを設置し、漏えい水のドライアップを実施 ● 第二施設の排水側溝に汚染を生じていないことを確認
②AJ5以外にたまり水が確認されたHICへの対策	<ul style="list-style-type: none"> ● 蓋外周部にたまり水が確認されたHICについて、ボックスカルバートの蓋を適宜開放し、蓋上にたまり水がある場合は拭き取りを実施 ● HIC蓋外周部に吸着マットを設置 ● 今後の点検の際、床面への吸着マットの設置を計画
③これまでたまり水が確認されていないHICへの対策	<ul style="list-style-type: none"> ● 高線量HICについては、一回目の調査でたまり水がなかったものに対して、2巡目の確認を開始。 ● 今後の確認において、蓋外周部及び床面へ吸着マットの設置を計画 ● 第二施設、第三施設の排水側溝に汚染を生じていないことを継続して確認
④今後発生するHICたまり水の発生防止・低減	<ul style="list-style-type: none"> ● HICへスラリーを排出する際の液位を、暫定的に最大で蓋下面より4インチ（約102mm）であった運用から、蓋下面より7インチ（約178mm）に下げる運用への変更済（4月7日）。この運用変更によりHIC内の容量を120L程度低減（今回確認された溜まり水の量38Lと比べ十分大きい） ● 4月23日より、さらに液位を1インチ下げ、HIC内の容量をトータル160L程度低減予定 ● HIC蓋のベント孔より、蓋内部の水抜きを実施（4/23～）

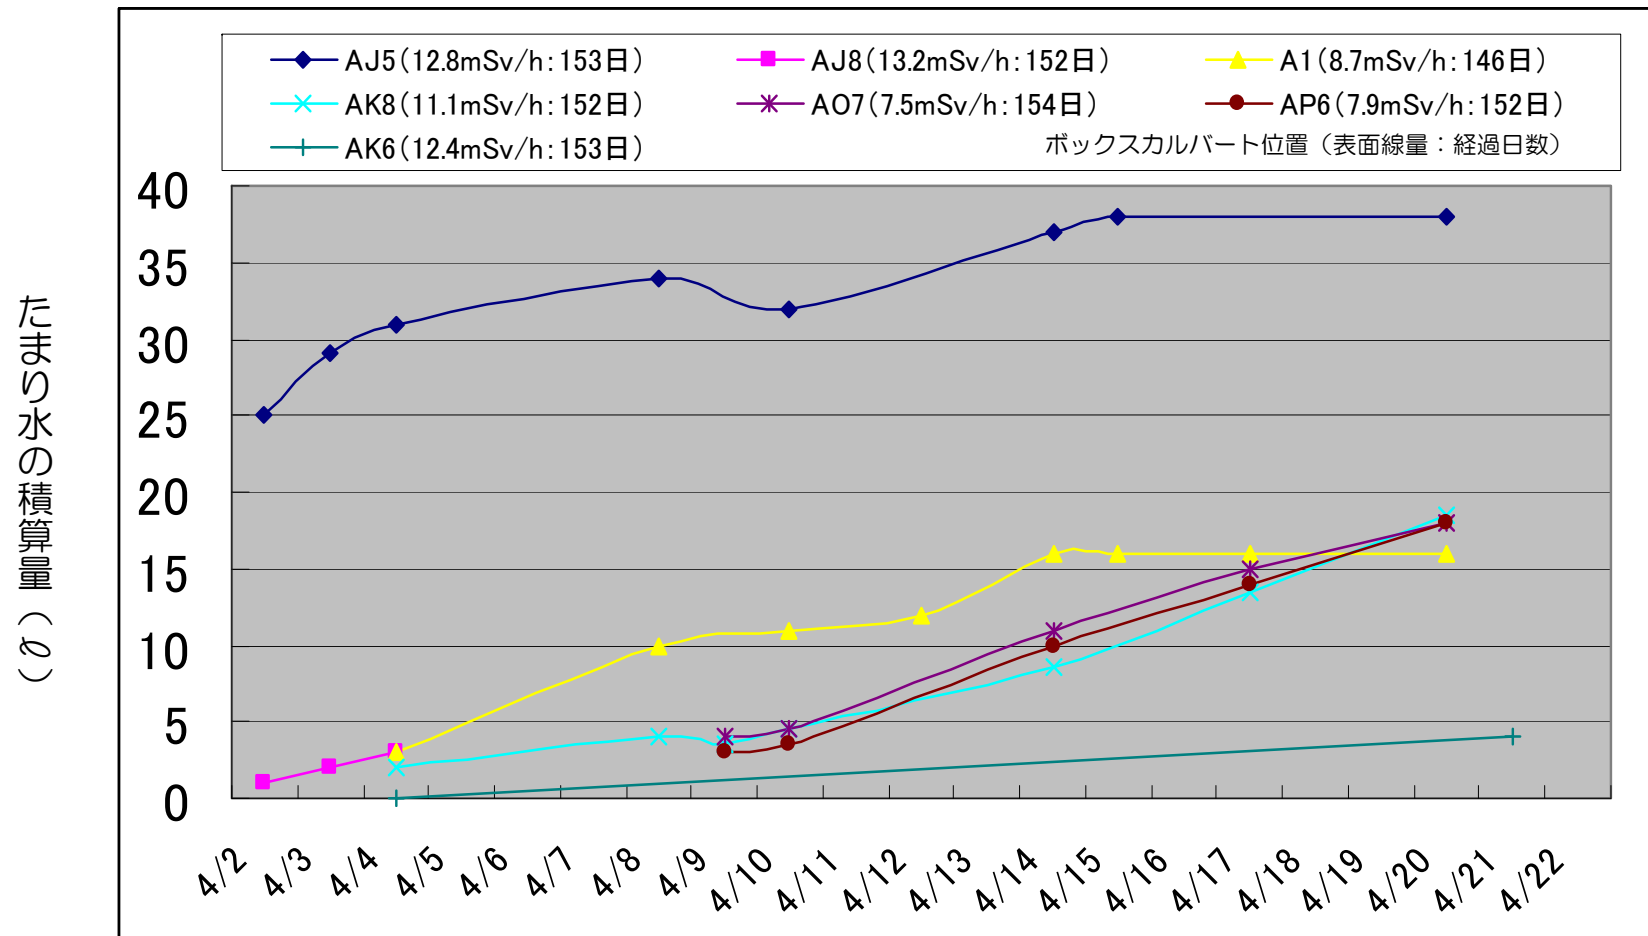
(参考10) たまり水の積算量

- AJ5のHICからのたまり水が最も多く発生
- 概ね、1リットル/日程度のたまり水が発生

確認されたたまり水が少量のもの、たまり水の確認回数が少ないHICはグラフに載せていない。

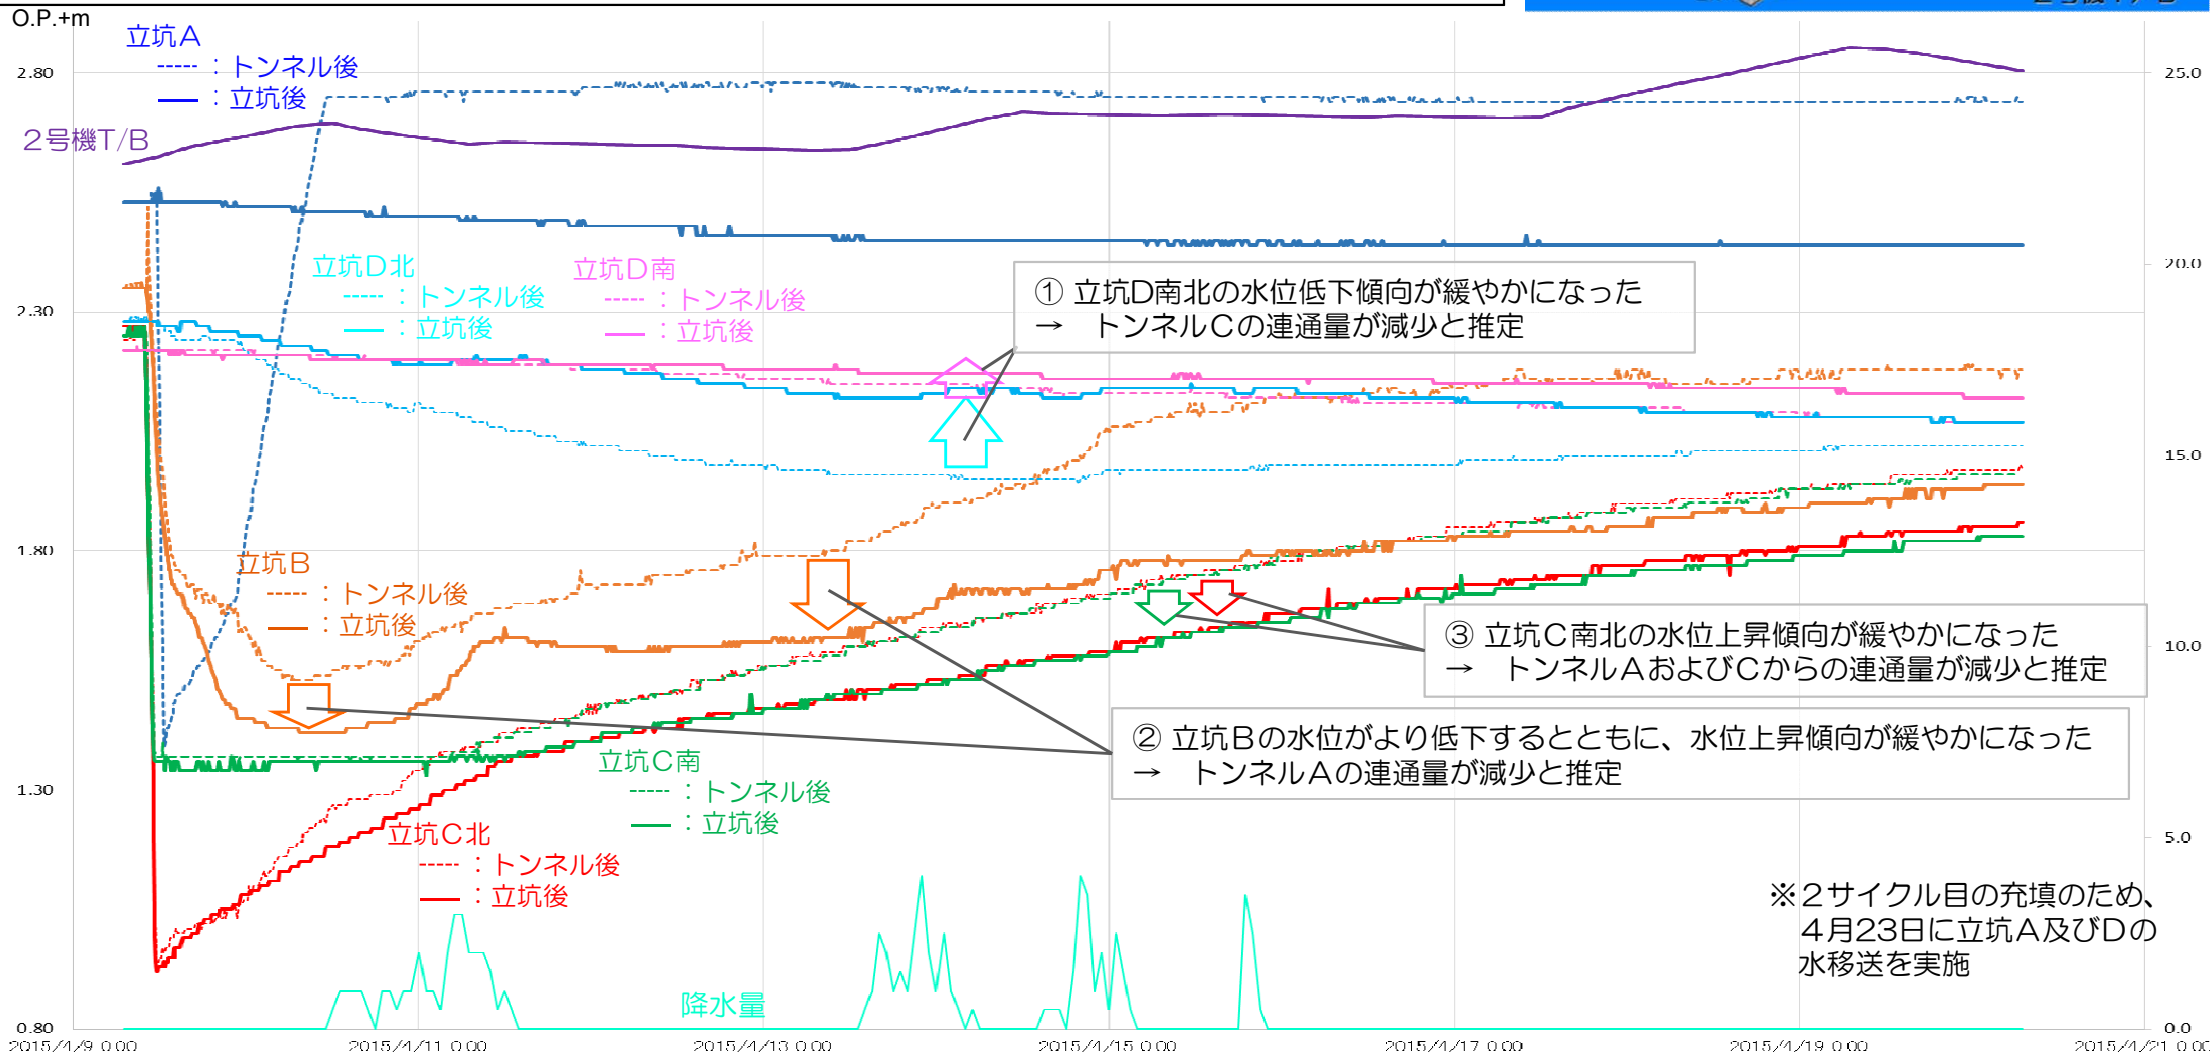
- トンネル充填後の揚水試験時における水位変化の挙動と比較するため、揚水試験開始時の水位を合わせ、グラフを重ねた。
- 以前の挙動と比較すると、立坑Dの水位低下量の減少および立坑B、Cの水位上昇量の減少がみられることから、立坑充填により、連通状況は改善していると考えられる。

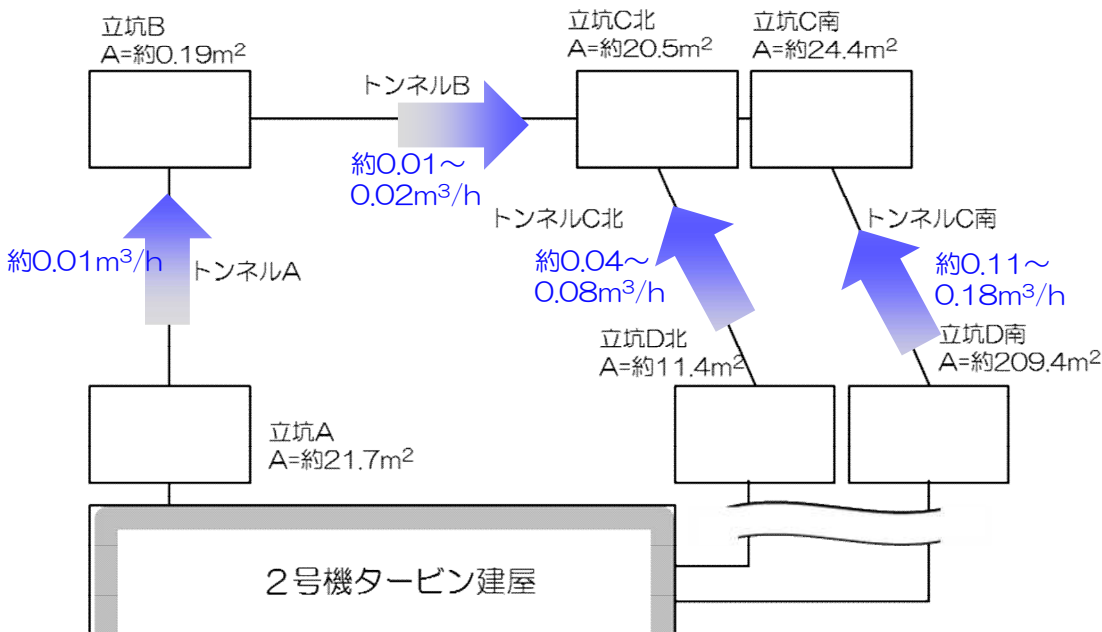
【立坑充填前の揚水試験における水の移動量】

- 立坑充填前に比べ、1サイクル目の充填完了後においては、水の移動量は最大で約1/8程度まで改善していると判断。
- 1サイクル目の立坑充填完了により、内部の連通は周辺地盤（中粒砂岩）相当の遮水性に近づいており、トレンチ内に存在した空間が十分に充填されたものと推定。
- そのため、現状においても建屋滞留水がトレンチ内を選択的に流れ出ていくということはないと考えられる。

連通量は立坑間の水位差を50cmに換算したときの推定値

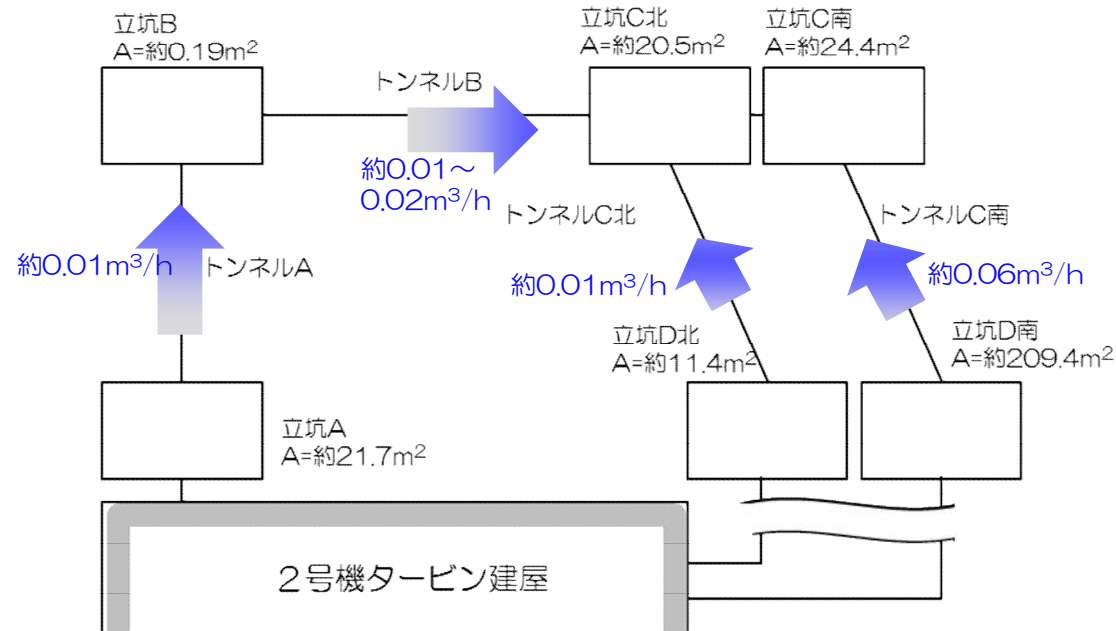
【立坑充填後の揚水試験における水の移動量】

連通量は立坑間の水位差を50cmに換算したときの推定値

- 立坑充填の2サイクル目については、1サイクル目の施工で得た知見を踏まえ、下記手順や施工上の工夫による修正を行い、実施する計画。
 - ✓ 一次充填材については、材料のプレクーリングを実施することにより、材料温度上昇によるひび割れ発生リスクの一層の低減を期待する。
 - ✓ 二次充填材の打設厚さの増加（10cm程度→20cm程度）により、連通箇所への流入量の増加を期待する。
 - ✓ 2サイクル目のキャッピング材は、2回打設することとし、2回目の打設に際しては下流側立坑の水位を低下することにより、連通箇所への材料の流入による間詰め効果を期待する。

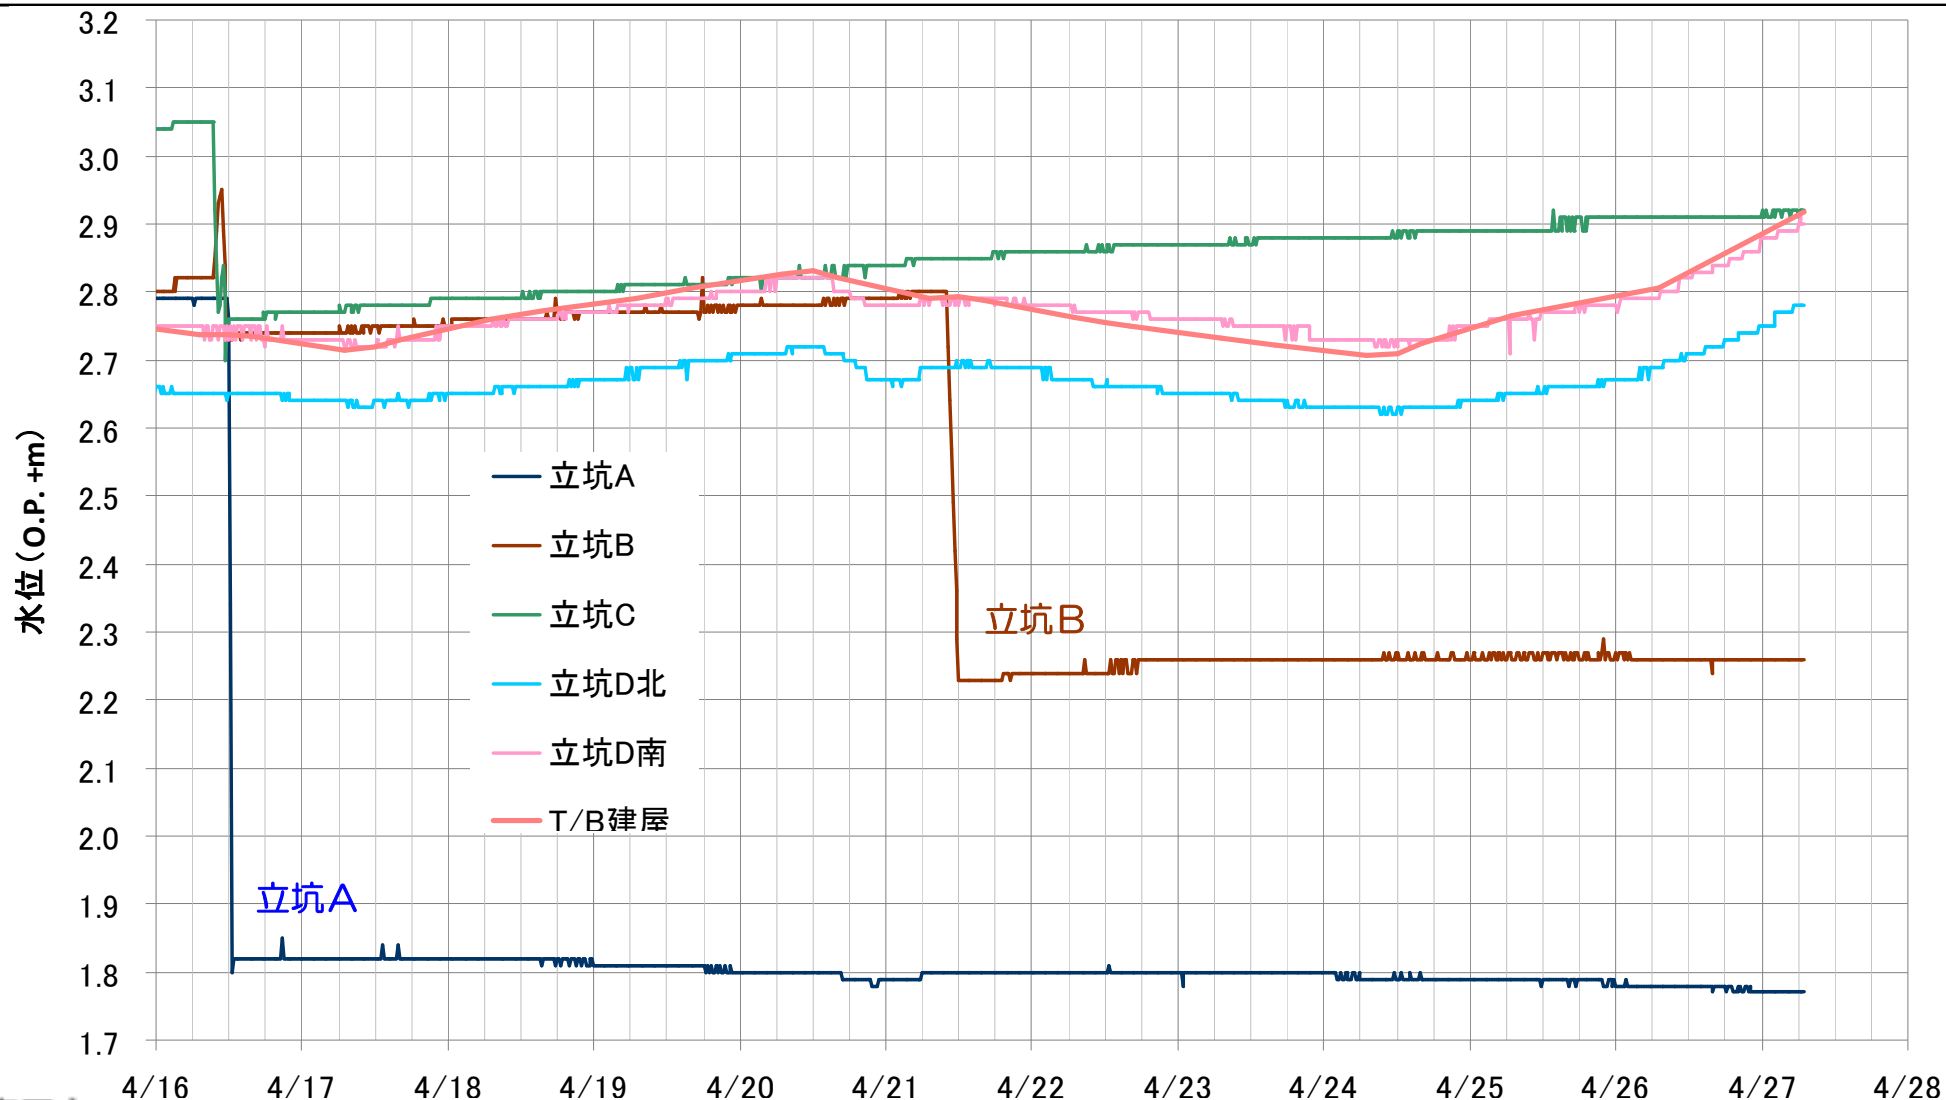
- 4月16日に立坑Aから約12m³の揚水を実施し、水位1.8mまで低下。20日朝まで、立坑Aの水位上昇は見られないことから、タービン建屋と立坑Aの連通、およびトンネルAの連通はないと考えられる。
- また、4月21日に立坑Bから約100m³の揚水を実施し、水位2.2mまで低下。他の立坑の水位変化と合わせて、現在評価中。

- 揚水試験の結果速報から、タービン建屋～立坑A間には連通はなく、また、トンネルAについても良好な充填状態であると判断。
- 引き続き、揚水試験（27日に立坑Cから約100m³を移送）を実施し、水位監視中。
- 立坑Dに関しては、タービン建屋との連通が存在するため、揚水試験終了後、2号機の立坑A、Dと同様の手法により充填を実施する予定。
- また、現時点での揚水試験結果からタービン建屋～立坑A～立坑Bという、海方向の連通が存在しないということが推察されるため、立坑Aおよび立坑Bについては、揚水試験終了後、早急な内部充填を優先し、トンネル充填に使用した材料にて、内部を充填することとする。
- なお、3号機立坑Dの充填に際しては、2号機の立坑充填により得られた知見を考慮し実施する。

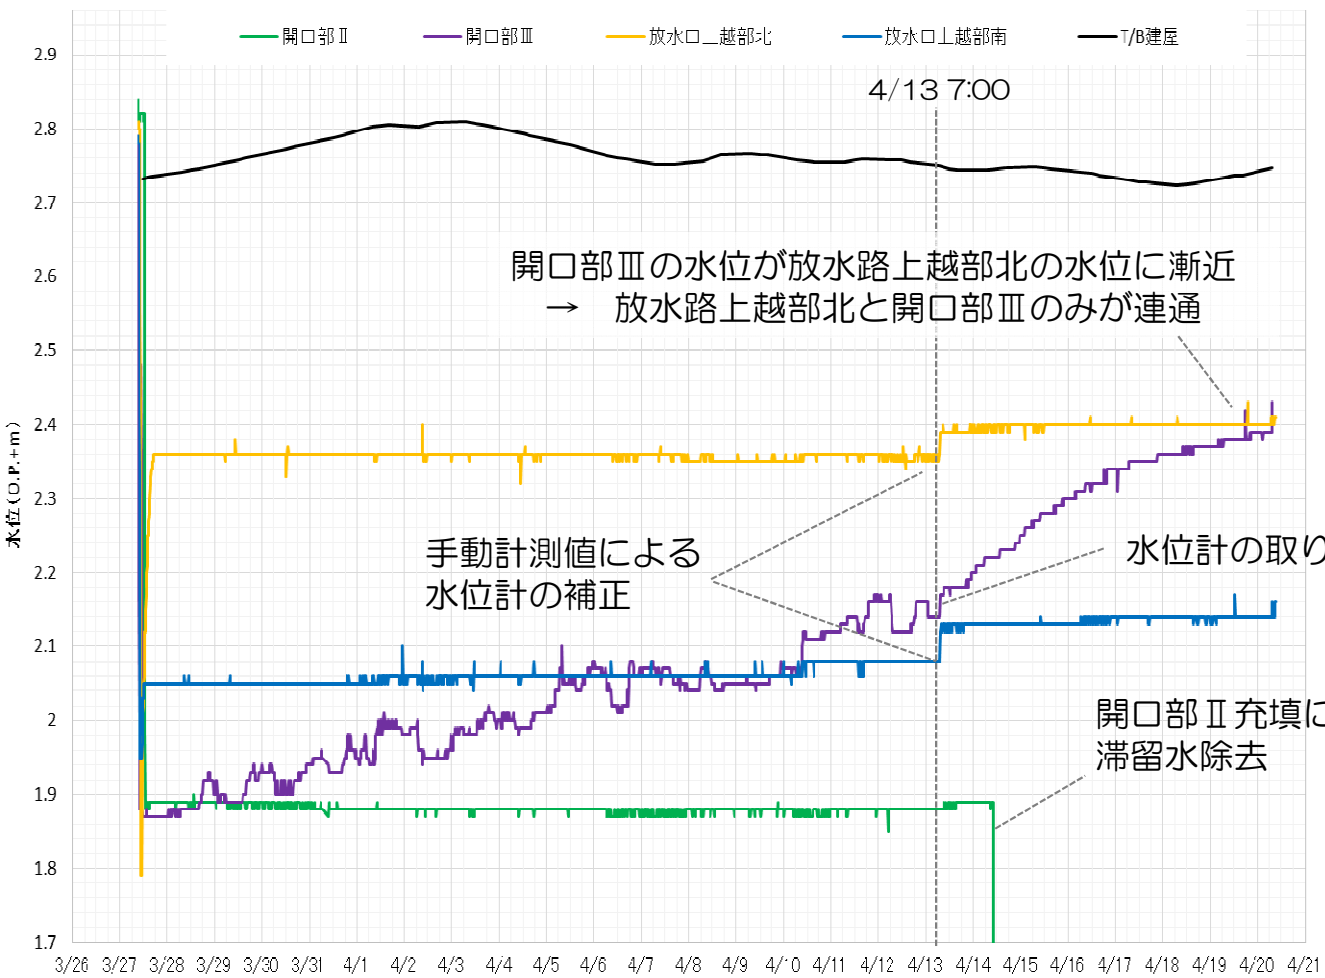
- 3月27日に開口部Ⅱ、Ⅲおよび放水路上越部の水位がO.P.+2.0m付近となるように、4号機タービン建屋および開口部Ⅰへ約60m³程度移送。(移送ルートは右下図のとおり)
- 開口部Ⅱの水位が動いていないことから、開口部Ⅰ～Ⅱ間、Ⅱ～Ⅲ間は十分充填されており、水の行き来はトレンチ内に限定されていると判断。

- 放水路上越部の山側を排水したところ、隔壁の海側にも滞留水が存在していることを確認。
- 4月13日にデータがばらついてきた開口部Ⅲの水位計の取り換え、および放水路上越部の水位計について、手動計測値との補正を実施。
- 4月20日時点で、全ての測定点でタービン建屋と水位差を維持している。
- 開口部Ⅲの変動は放水路上越部南北との水の行き来であると想定。

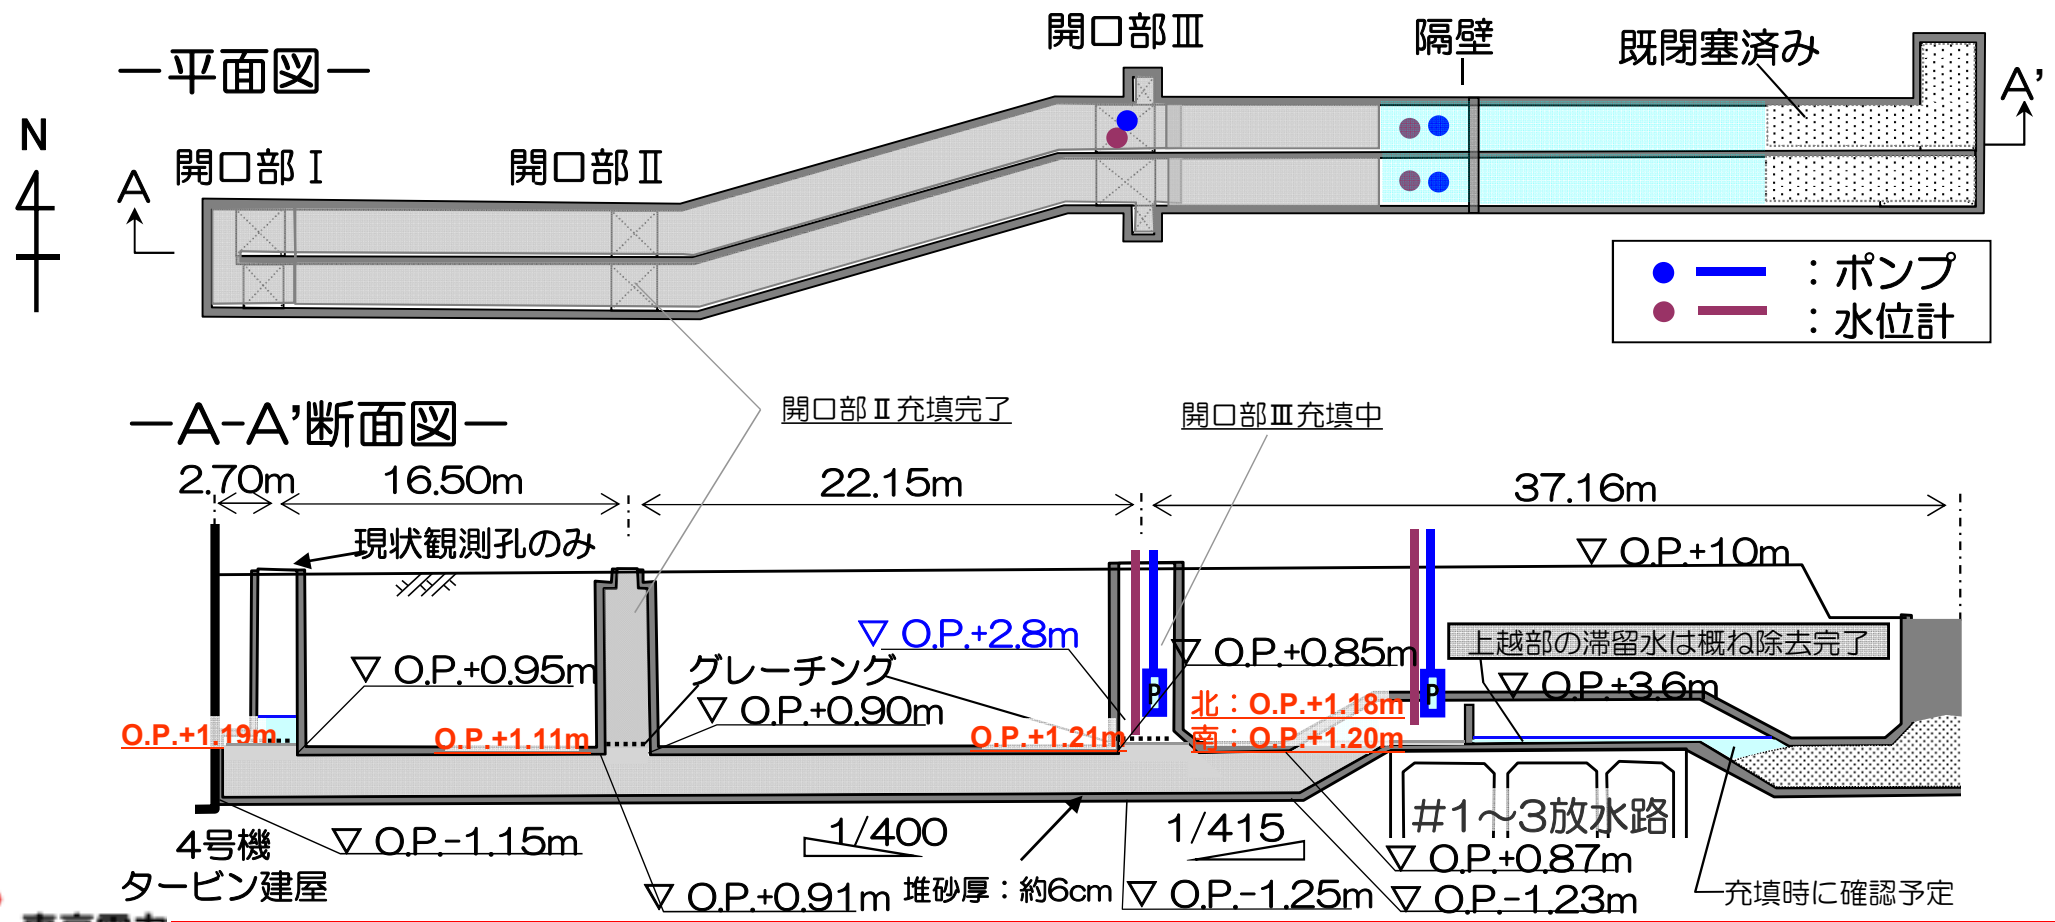
- 開口部Ⅱの充填および放水路上越部の水移送は実施済み（開口部Ⅲは充填中）であり、4号機トレンチ内滞留水は、開口部Ⅰおよび放水路上越部の一部を除き、ほぼ除去完了。
- 放水路上越部の充填に際しては、隔壁の海側に充填孔を設ける必要があるため、周辺工事との作業調整のうえ、秋頃に充填を行う予定。
- 開口部Ⅰについては、建屋床面とほぼ同じ高さで接続しており、滞留水除去および充填が現状困難であることから、建屋滞留水の水位低下に合わせて充填を行う方針とする。
