5／6号開閉所西側の火災発生について

2015年4月30日

東京電力株式会社

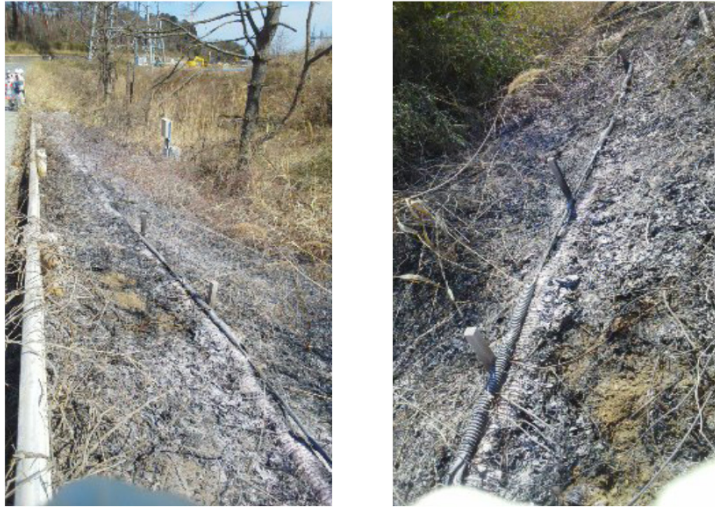
火災発生現場①

延焼範囲：2箇所 ①約2×15m, ②約2×10m

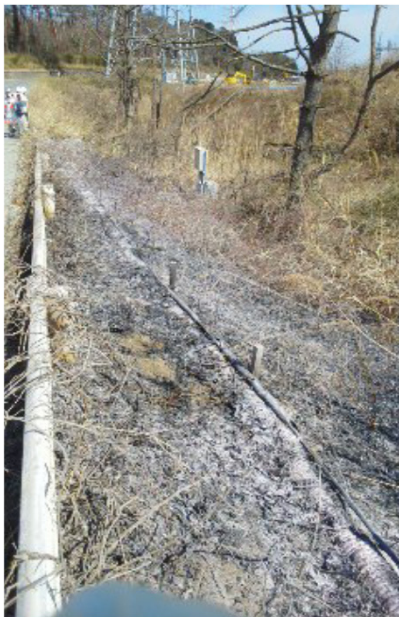
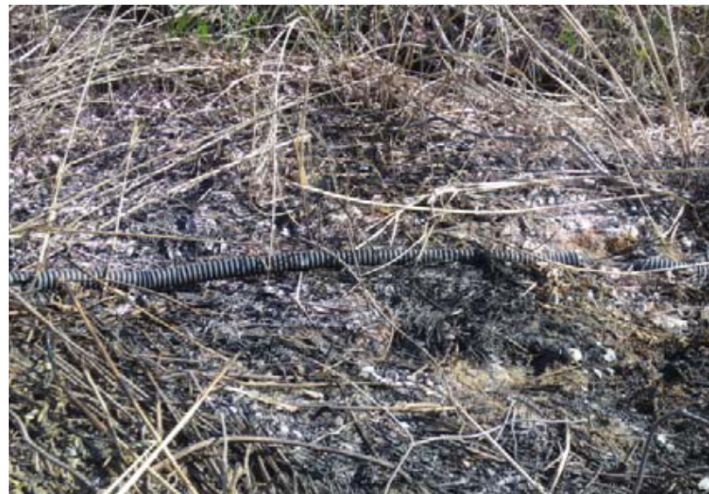
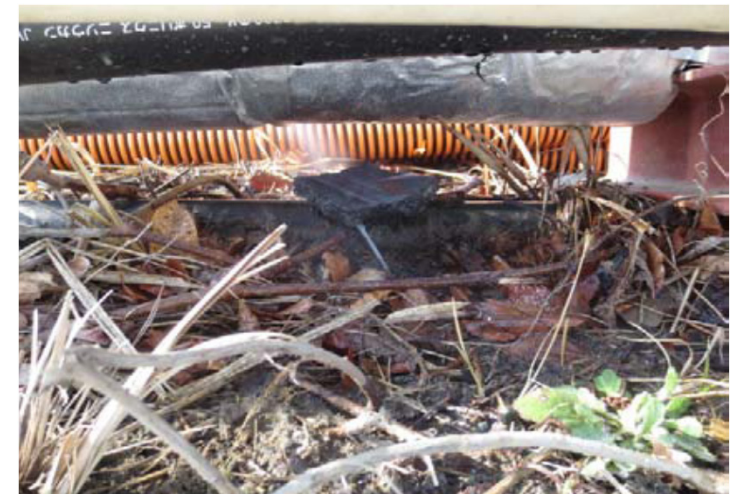
- ・ 延焼範囲を配管・ケーブル類が通っていることを確認
- ・ ケーブルについては、5・6号機から免震棟へwebカメラ映像およびモニタリングポストのデータ表示を送信している通信ケーブル2系統であることを確認した。
なお、その内1系統については破損していたことから3月27日仮復旧を実施した。
- ・ 配管については、5・6号で使用する飲料水配管であること、当該配管の一部が損傷しており、飲料水が漏えいしていることを確認した。
なお、漏えい箇所については、ビニールテープにより即日養生を実施した。

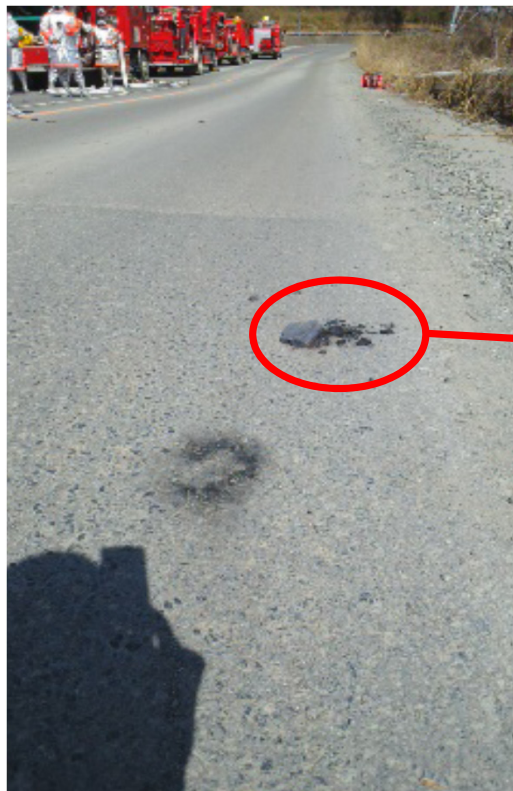
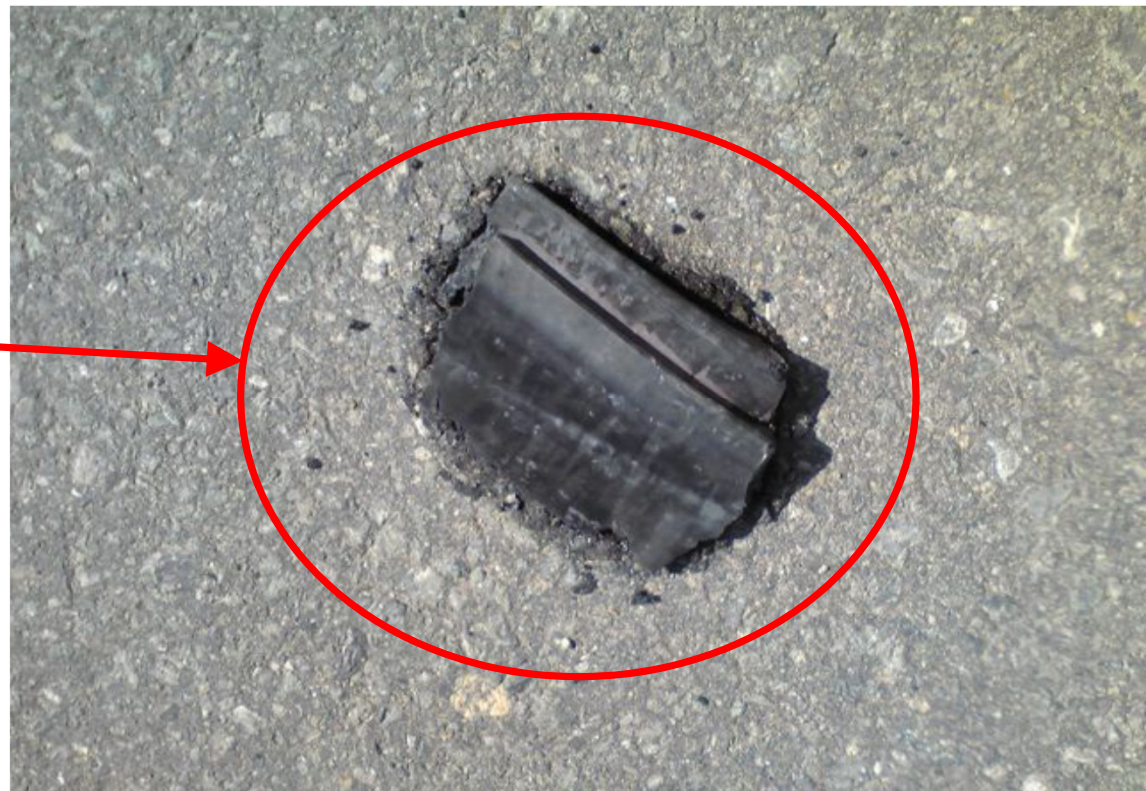
火災発生当日、現場確認の結果、車両の一部（ブレーキパッドらしきもの）が道路および延焼範囲に落ちており、火災発生の原因となったと思われることから、後日周辺道路を走行したと思われる車両の調査を行った。

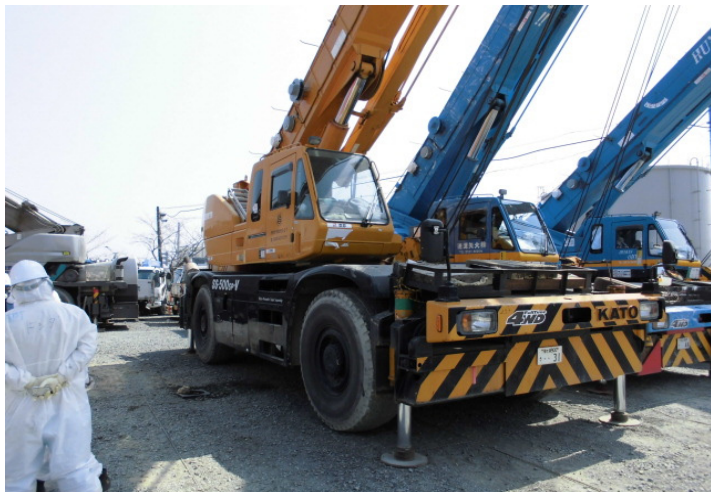
50 t ホイールクレーン

車両調査の結果3月27日にパーキングブレーキ（ブレーキドラム）の一部が破損している車両（50 tホイールクレーン）が確認された。

その後3月30日、当該車両について破損部品と破損部分の確認を行ったところ脱落部分の形状がほぼ一致したことから、原因車両と推測している。

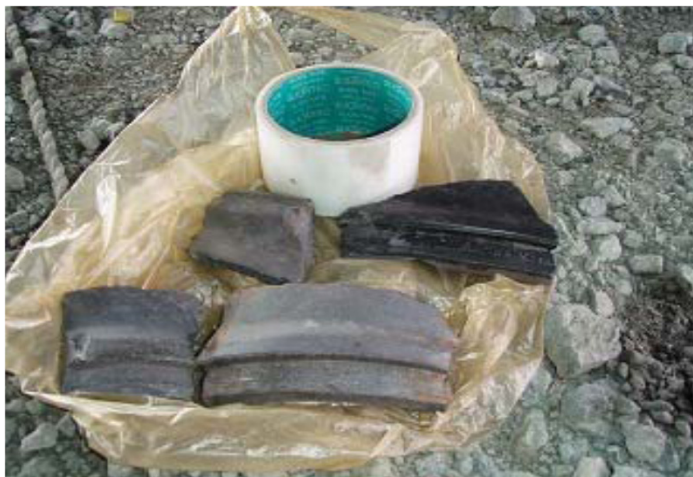
現場に落ちていた破片

破片にブレーキがきいている状態で走行していたと思われる痕跡（摩擦により焼き付いた痕跡）が確認されたことから、ブレーキを解除しないまま走行したため破損したものと思われる。

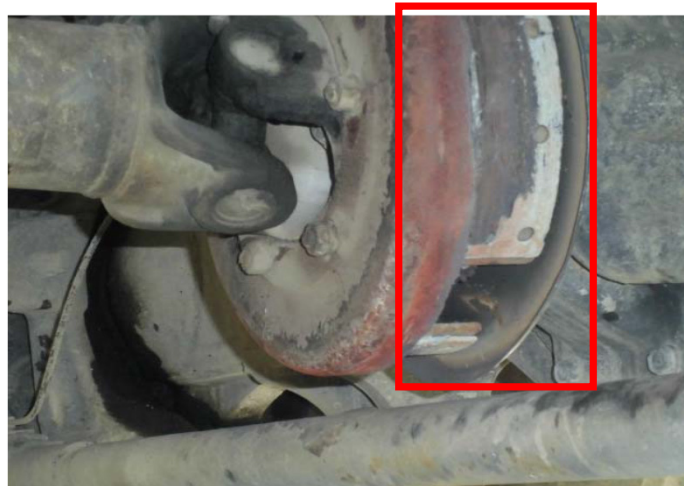
ブレーキドラム破損部

1. 除染を行い構外に搬出可能なものは、構外整備工場にて点検整備を実施する。
2. 構外に搬出できないものは、2015年8月(予定)より構内車両整備工場にて大型車両の受け入れ体制が整うことから、順次構内車両整備工場点検整備を実施する。
3. 1、2にて対応困難なものは、暫定処置として構内重機ヤード内に簡易ピットならびに洗浄設備等必要な設備を設置し、点検の強化を図る。
※現在入構いただいている整備士は重機に特化した整備士のため、重機車両部分および車両を整備できる資格を所持した整備工の手配が必要
4. 道路周辺の枯れ草の処理について検討する。
5. その他追加対策については所轄消防署と協議し実施する。

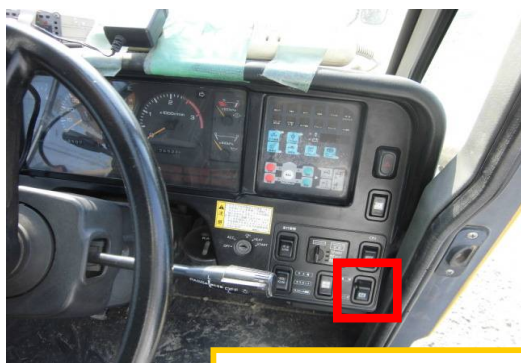
パーキングブレーキ
スイッチON

- ・ パーキングブレーキ作動中に点灯する表示が不具合により点灯しない。
- ・ パーキングブレーキ作動中にシフトレバーをDレンジ（走行モード）にした時に鳴動する警告ブザーが鳴動しない時がある。

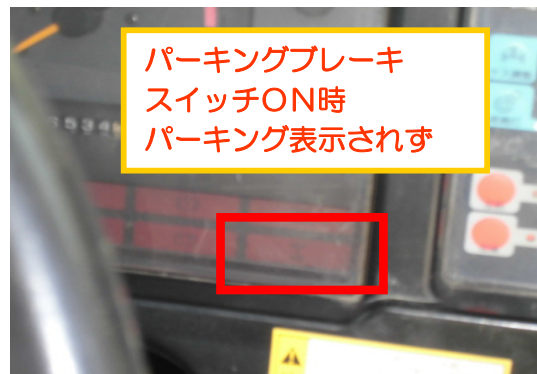
パーキングブレーキ
スイッチON時
パーキング表示されず

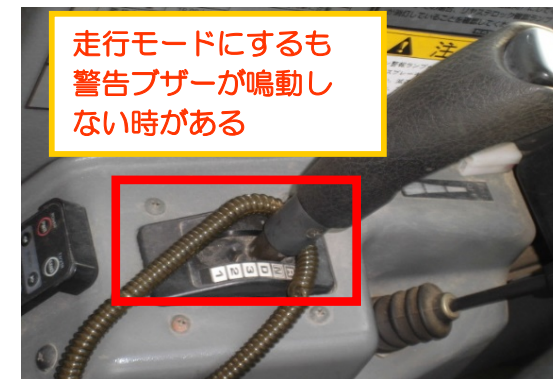
走行モードにするも
警告ブザーが鳴動し
ない時がある
