使用済燃料プール対策 スケジュール

# 福島第一原子力発電所 1号機 バルーンずれ状況及び今後のスケジュールについて

2015年 6月25日

東京電力株式会社

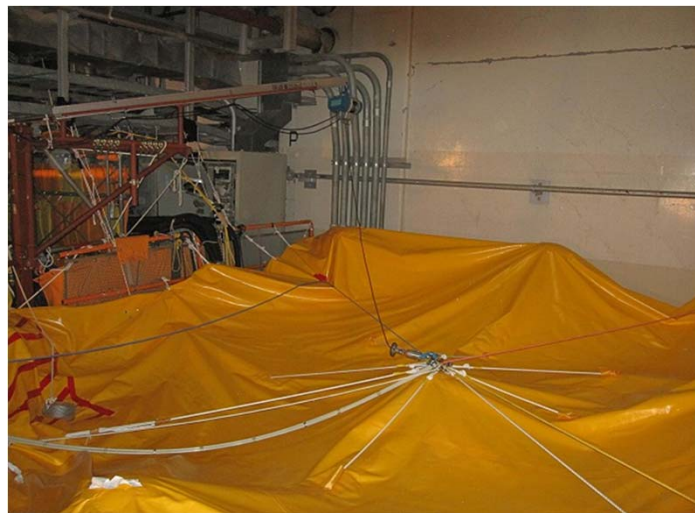
2014年6月の設置状況

原子炉建屋3階機器ハッチ開口部に設置（2014年6月）したバルーンについて、作業員が当該建屋1階開口部下部より見上げたところ、南側に開口があるように見えるとの連絡を受け（2015年5月21日）、当社監理員が監視用に設置したカメラで確認したところ、バルーンが所定の位置に設置されていないことを確認した。

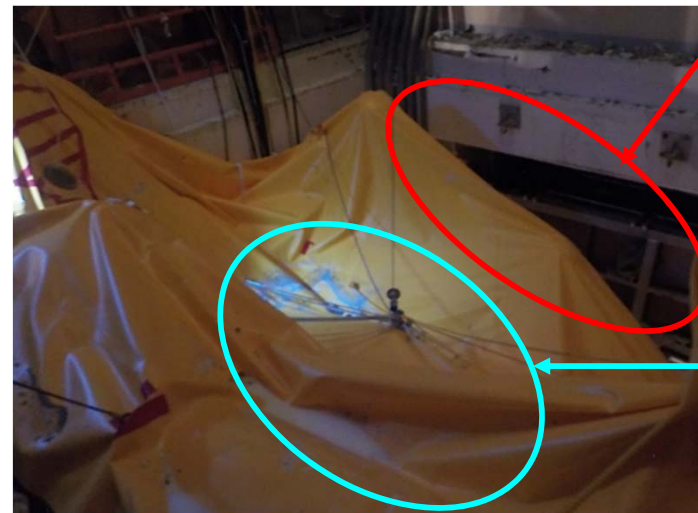
現在のずれている状況  
(2015年5月21日撮影)

その後、ただちに現場に出向き確認したところ、南側の一部がずれていることを確認した。

バルーンのずれ

飛散防止剤の溜まり状況

- ✓ バルーンの有無にかかわらず十分低い放出量であることから、設置後のズレ等のリスクをも考慮しバルーンの復旧は行わないものの、大物搬入口横扉からの風の流入を抑制するための対策を講じることで放出抑制を図る
- ✓ バルーンによる放出抑制効果を見込まず、最新の放射性物質濃度など放出量評価条件を見直した上で実施計画の変更認可申請を実施（2015/6/22申請済み）

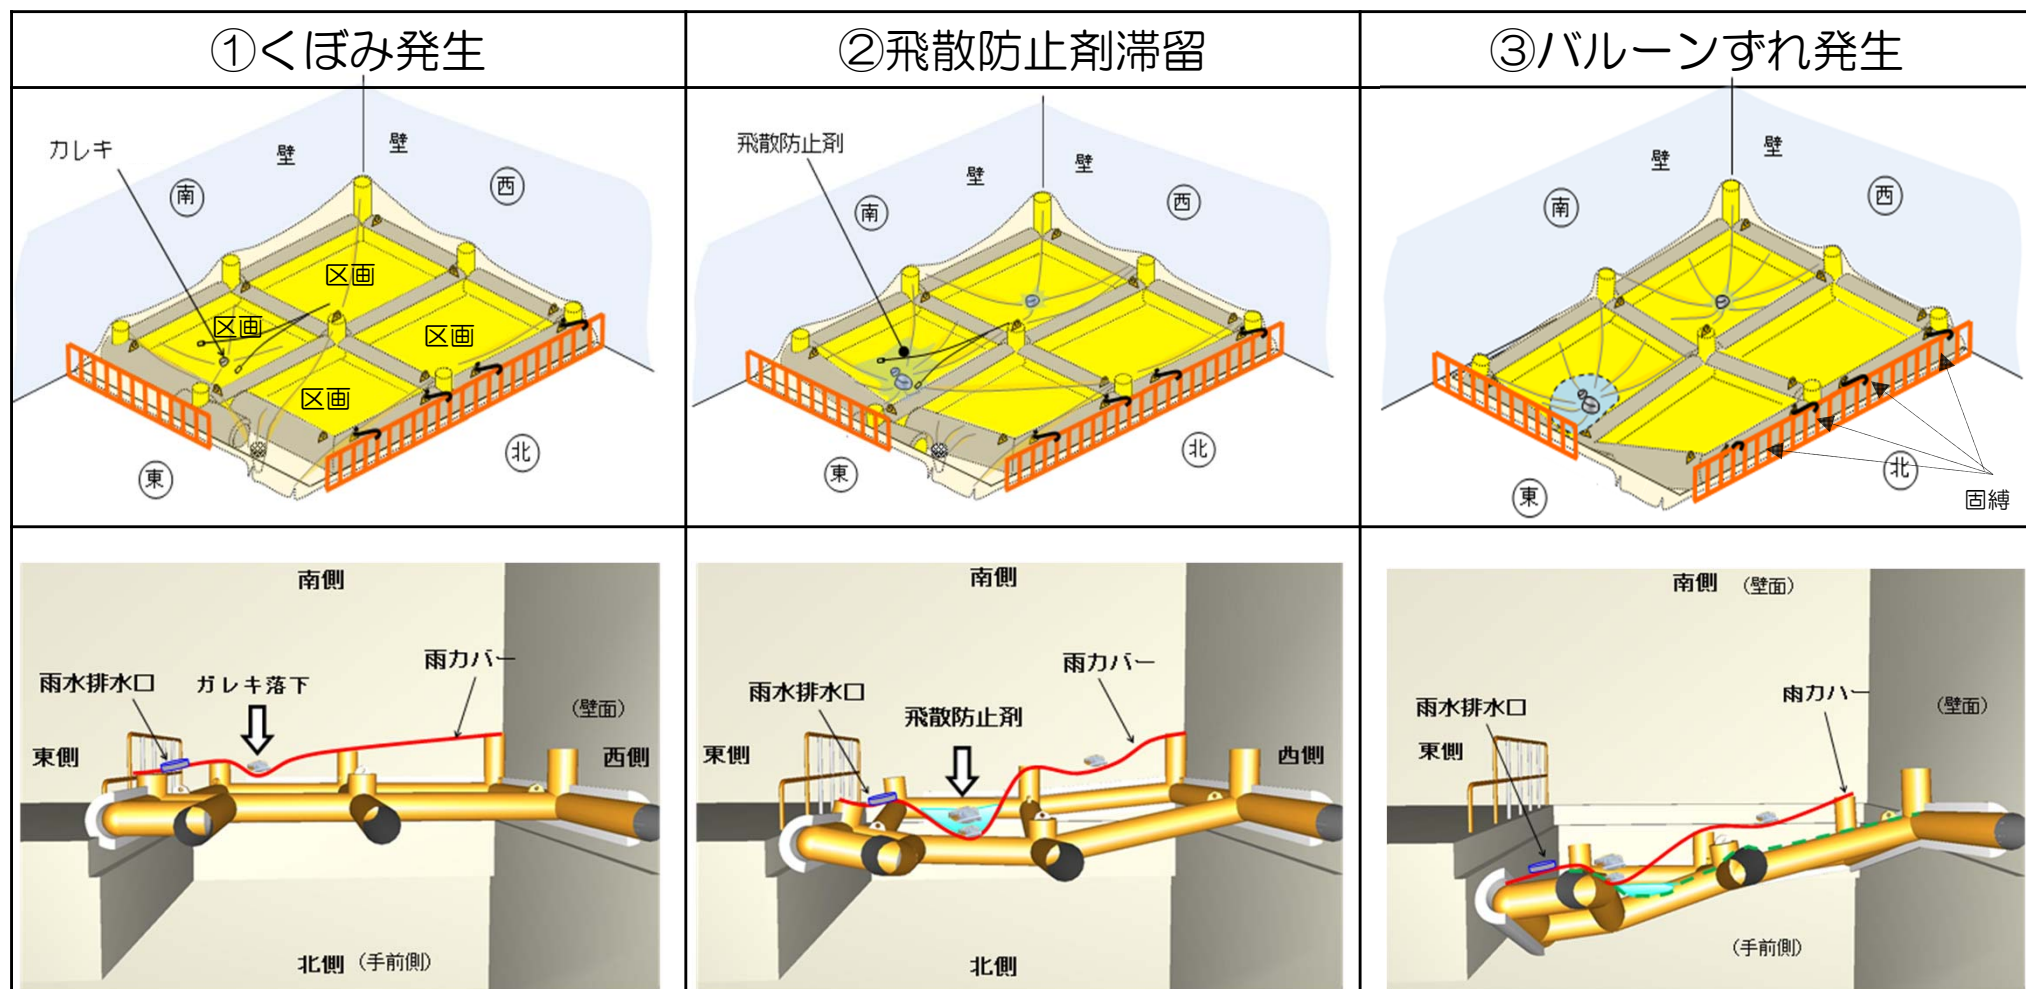
- ①バルーンを覆っていた雨カバー上にガレキが落下し、雨カバーにくぼみが発生。
- ②雨カバー上に飛散防止剤が流れ落ち、くぼみ部に溜まる。
- ③飛散防止剤等の重みによりバルーンの南東側からずれが発生。北側は固縛されていたことから南側にずれが生じた。なお、飛散防止剤及びガレキの推定合計重量は約70kgで設計荷重30kg(1区画)を超えていた。

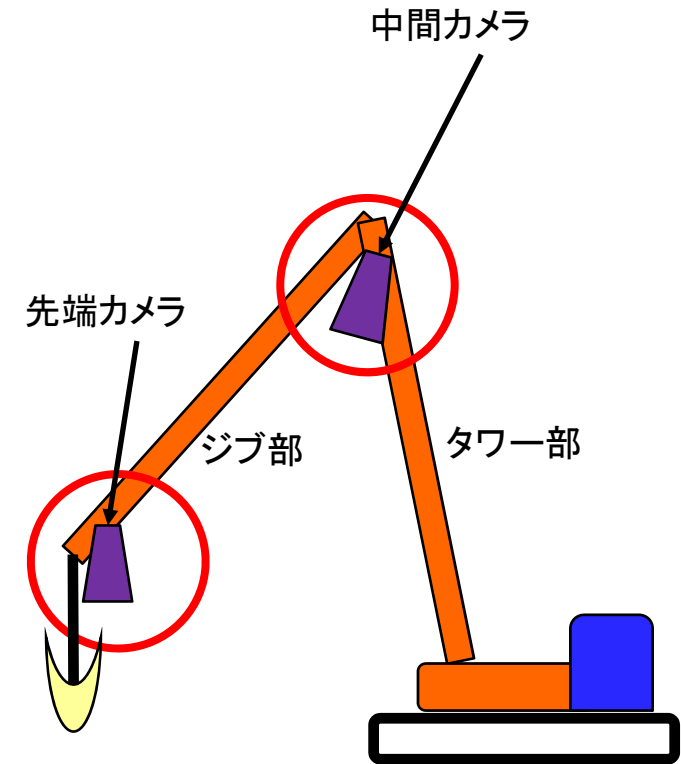
<600tクローラクレーン 2号機>

- H27.5.9 600tクローラクレーン2号機のクレーン先端カメラ及び中間カメラのズーム機能不動作を確認。
- ~H27.5.13 不調状況を調査を実施し、先端カメラについては本体に不調があると特定。（同型中古品と交換し、ズーム機能を含め、動作確認良好を確認）
- 中間カメラについては、高い位置にあるため、調査および特定はできなかったが同様の事象と推定。
- 中間カメラの交換は、600tクローラクレーン2号機のタワー部分を伏せる必要があるため、7月から予定していた600tクローラクレーン2号機の年次点検を前倒しし、点検に併せて交換を実施することとした。（年次点検 6月1日~19日）

- 中間カメラ及び先端カメラについて新品との交換を完了。
- 併せて中間ケーブルについても新品との交換を完了。
- 動作確認を6月19日に実施し、異常の無いことを確認。
- クレーンメーカーからは制御系の照射劣化の可能性について見解があり、当該クレーン設置後の放射線照射量からも照射劣化によるものと推定。
- 今後はカメラ使用時間を勘案しながら定期的なカメラ交換を計画する。
