福島第一原子力発電所電源設備の地絡警報 およびエフレックス管からの白煙発生について

平成27年7月30日

東京電力株式会社

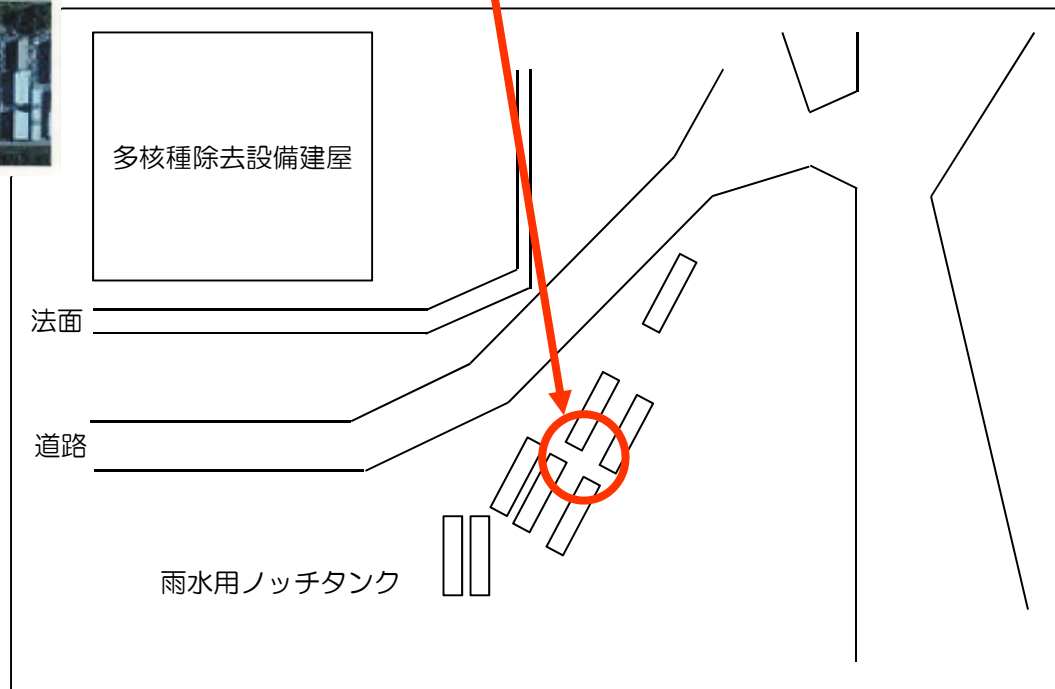
発生場所

平成27年7月28日8：30頃、多核種除去設備建屋の西側にあるノッチタンク周辺において、チガヤ対策のための防草シートをピンで固定しながら敷設*していたところ、所内電源盤地絡警報が発生し、作業近傍のエフレックス管から発煙が確認された。

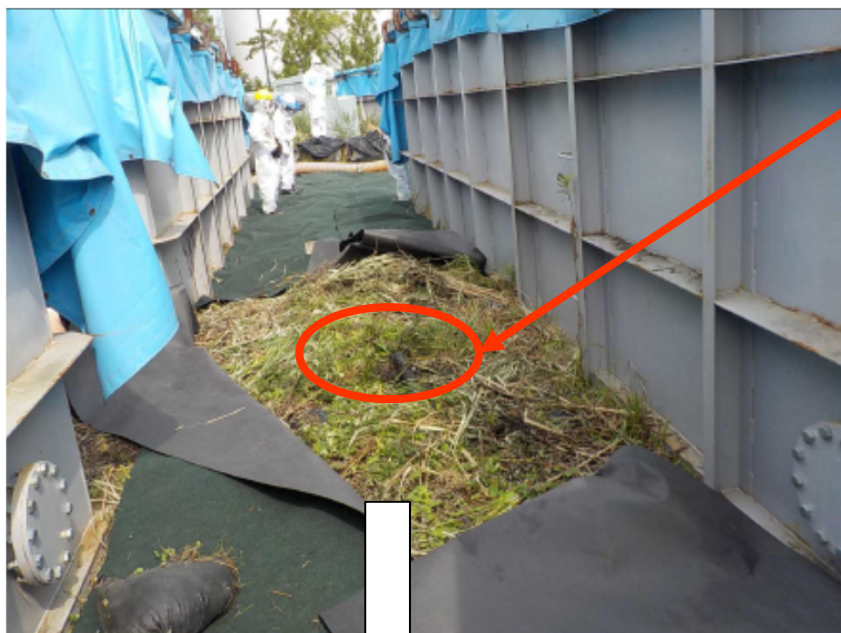
事象発生場所の状況

チガヤ対策の為に布設した防草シートにピン（長さ約250mm、幅約40mm、直径約4mmのコの字型のピン）を打ち込んで固定する際に、ピンがシートの下のエフレックス管を貫通し、収納されている電源ケーブルを損傷させたことにより地絡が発生し、焼損に至ったものと判断。

当該箇所には当該エフレックスを含め合計5本（高圧配電用連系線1本、構内給油所電源1本、多核種除去設備雨水排水ポンプ3本）が布設されており、今回焼損した高圧電源ケーブル以外のエフレックス管にも貫通箇所が数カ所あることを確認。このことから、同日中に貫通箇所が確認されたエフレックス管に収納されている低圧電源を遮断した。

- 低圧ケーブル4本は28日20時30分に電源停止を実施
- 高圧1本、低圧4本のエフレックス管に収納されているケーブルの取替

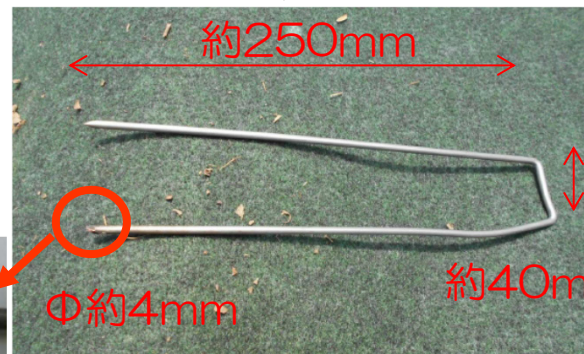
当該ピン

- 元請会社は、エフレックス管の上に防草シートをかぶせ、ピン止めする工法を決めたが、ピンを打つ際に下にあるエフレックス管を外すことを確実にせず、施工者の目測に任せていた。

- 防草シートはエフレックス管の下に敷くことを標準とする。
- ピンが刺さる深さに埋設物がないか確認した上で施工する。
- 上記内容を当社要領に追記して標準化する。
