1号機原子炉建屋1階小部屋※調査のうち TIP室調査結果について

2015年10月29日

東京電力株式会社

2号機X-6ペネ汚染調査結果並びに今後の対応について

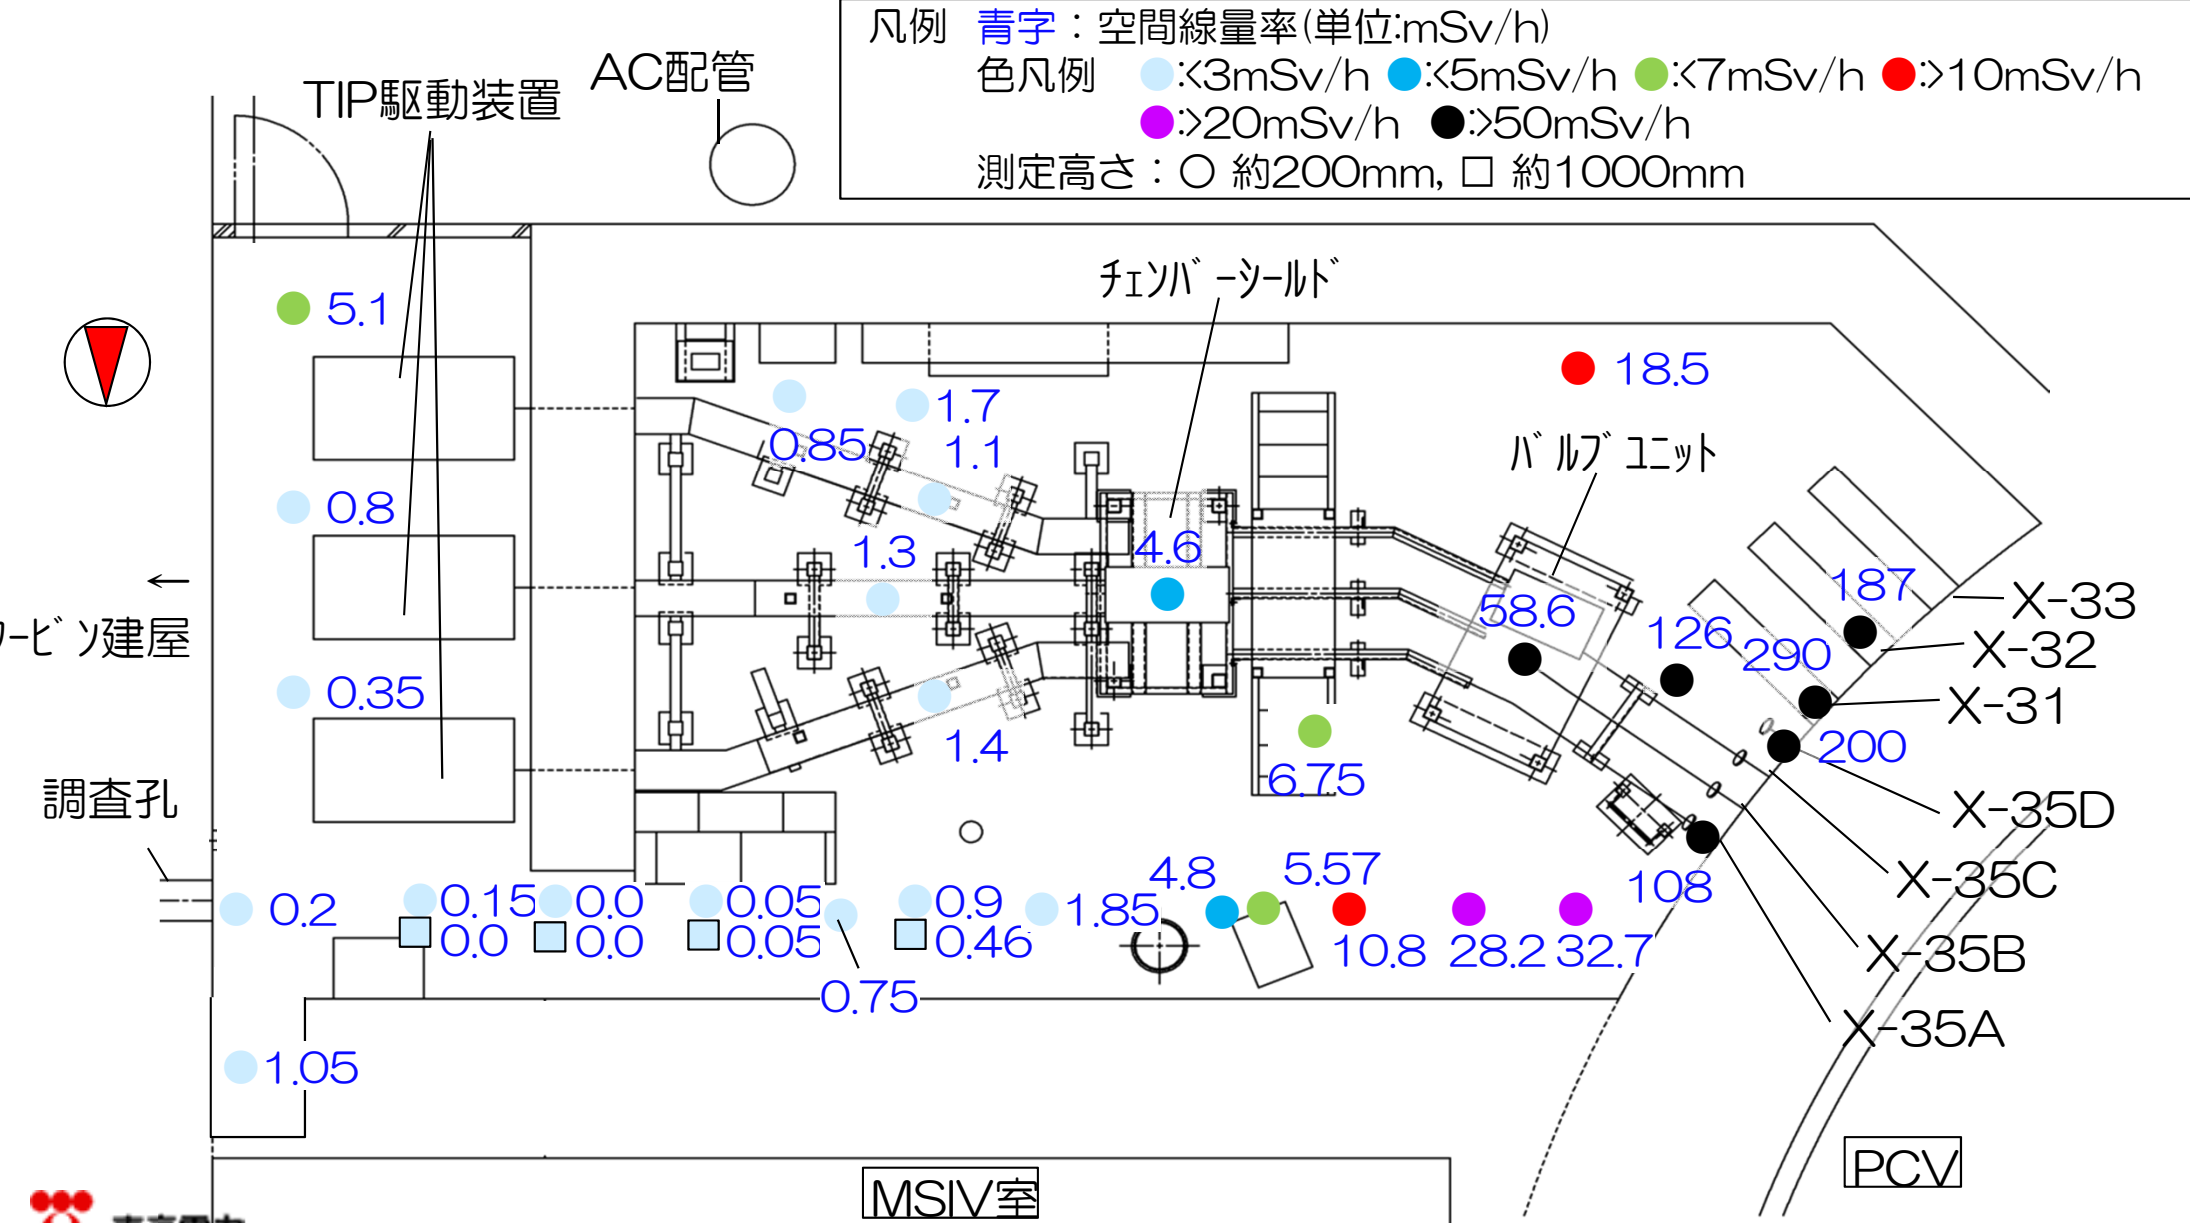
4-1. TIP室調査結果（空間線量率）

■ X-31～33を中心に線量が高い一方、チンパ-シールドよりタービン建屋側は2mSv/h未満と低い

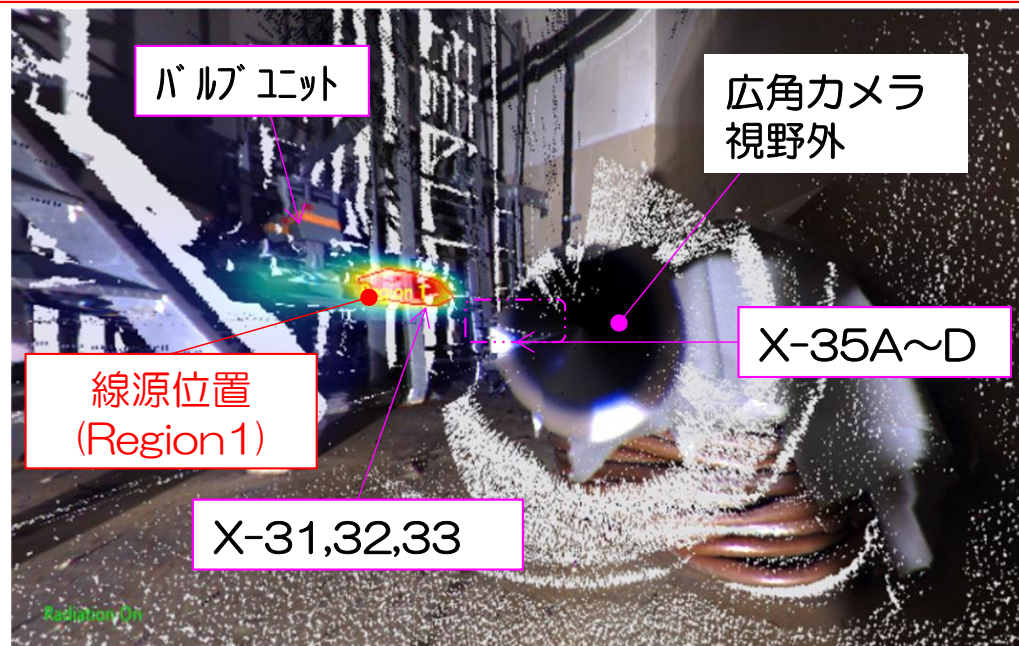
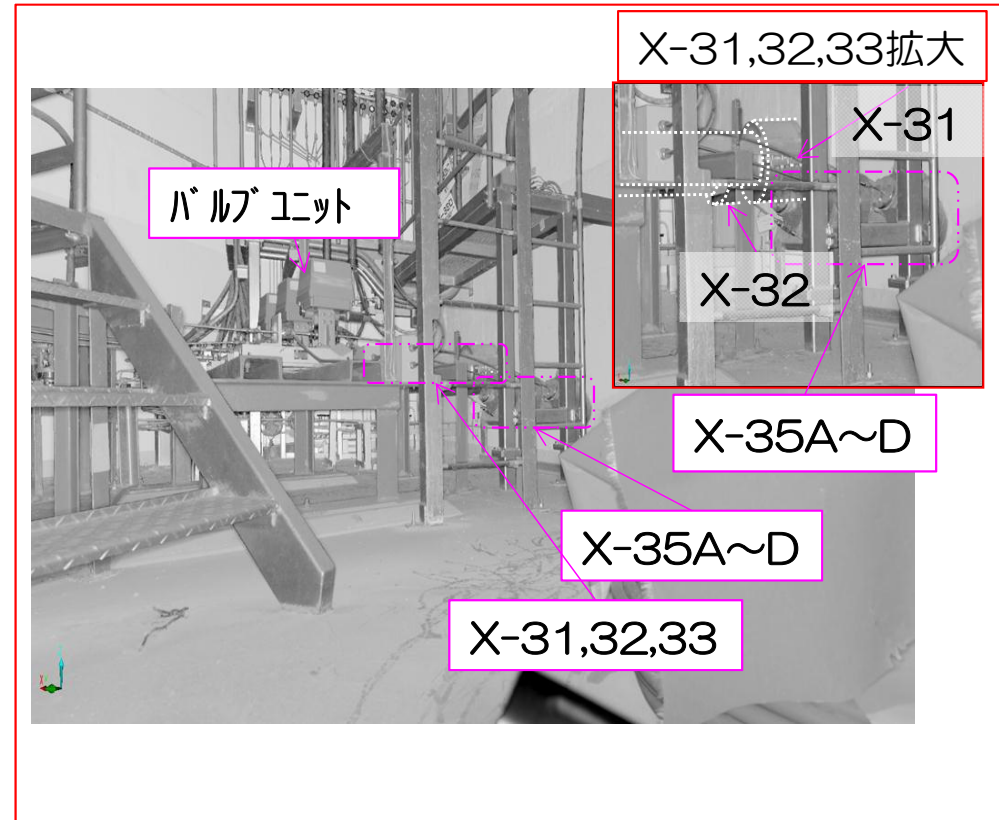
■ A矢視でX-31～33付近に線源を確認

- γカメラ設置位置の雰囲気線量率：約3.8mSv/h
- 線源位置からの寄与：約0.2mSv/h（Region 1）
- 他の場所には目立った線源は確認できなかった

- γカメラデータと3Dスキャンデータを重ねることで、X-31～33が線源となっている可能性が高いことを確認

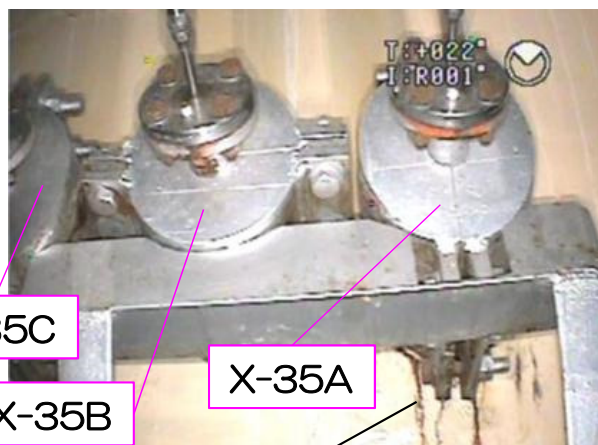
写真①：X-35A～D

- 貫通部と躯体の周辺に流れ跡らしきものがあるが、γカメラで打上、線源になっていない（写真①）
- X-35A～Dのバルブユニット周辺では漏えい跡などは確認できなかった（写真②）。なお、バルブユニット内のバルブは当時「閉」（聞き取り結果）。
- TIP駆動装置～チェンバーシールドは、底面には遮へいが無いが、線量率は低い。（写真③）

X-35C
X-35B
X-35A
X-35A下部のみ茶色い跡あり

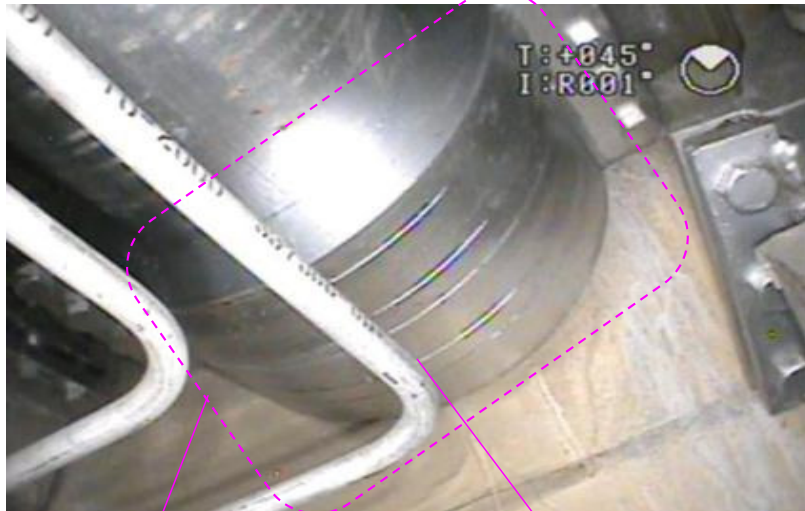
写真④：X-31（下から見上げる）

- γカメラでタ上高線源だが、貫通部と躯体の間に顕著な漏えい跡は確認できなかった（写真④）
- X-31～33の計装配管バルブ周辺では漏えい跡などは確認できなかった（写真⑤）

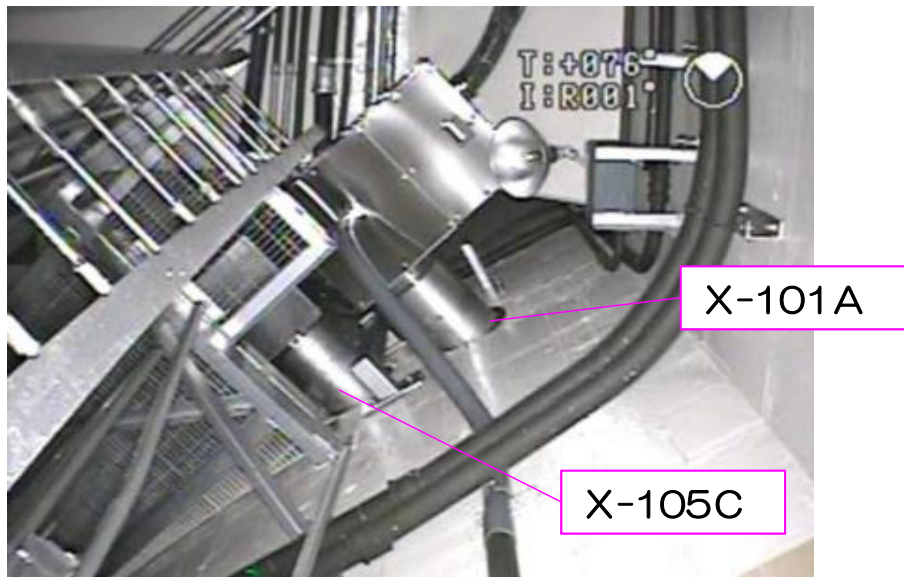
写真⑥：X-101A, 105C（下から見上げる）

- X-101A,105Cは、下から見上げた範囲においては漏えい跡などは確認できなかった（写真⑥）
- X-105Dは、グレーチング・サポートなどが干渉物となり、周辺確認ができなかった（写真⑦）

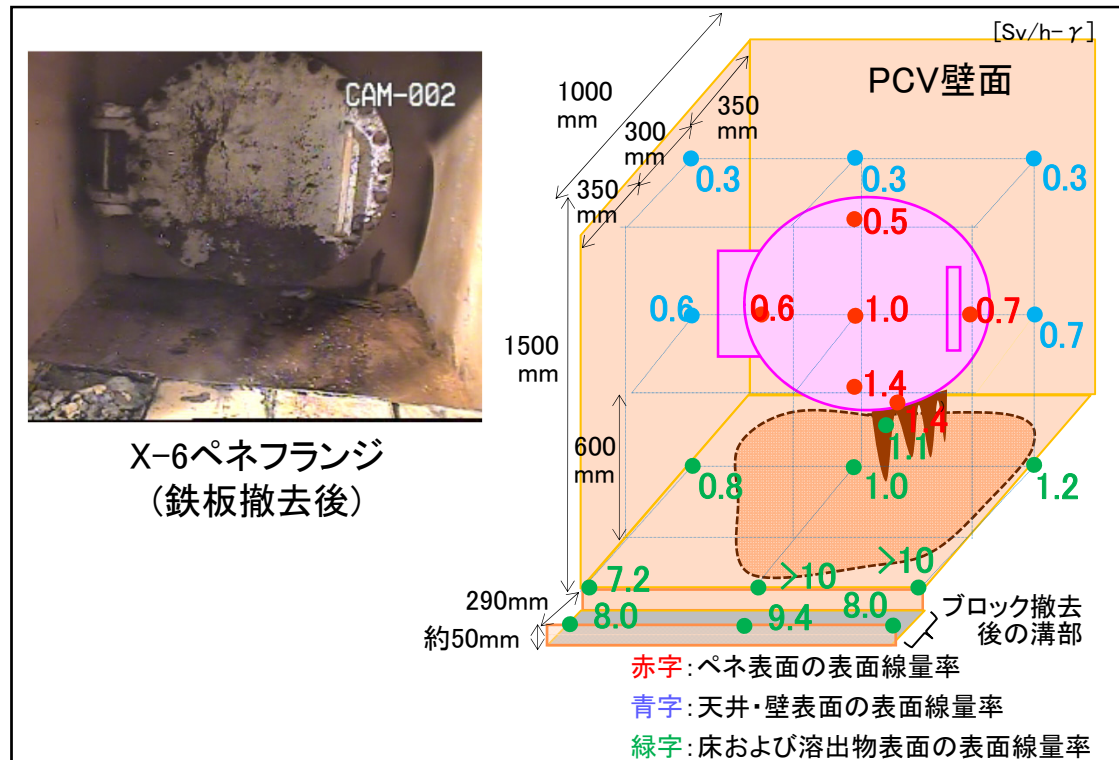
【表面線量率測定結果(コリメート付γ線線量計を用いた調査)】

- ・表面線量率は、天井<中央<床面の順で大きくなる傾向であり、ブロック撤去後の溝部が特に高い。汚染は、溶出物近傍から溝に向かって形成されていると考えられる。
- ・X-6ペネ部と壁面の表面線量率の差をX-6ペネ内部からの線量寄与と仮定すると、X-6ペネ内部からの寄与は最大1Sv/h程度である。

- X-6ペネ内部からの線量寄与があると見られること並びにX-6小部屋内の線量が高いことを踏まえ、除染の効果を確認しつつ必要に応じてPCV内部調査装置の改造(遮へいの追加等)を実施する。
- PCV内部調査の実施時期は、除染での線量低減を踏まえ策定する。

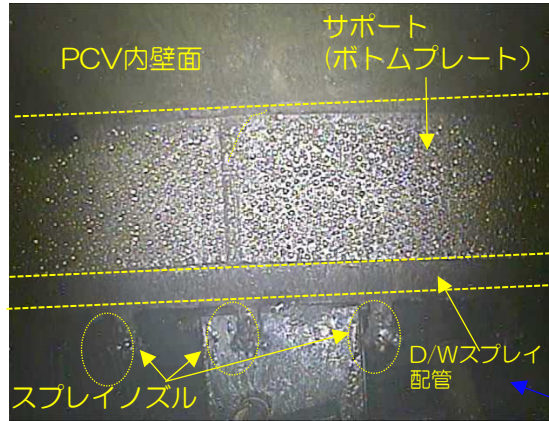
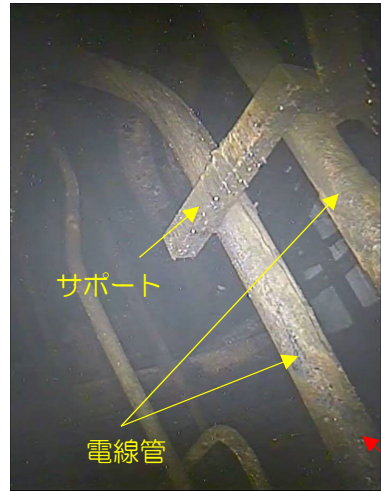
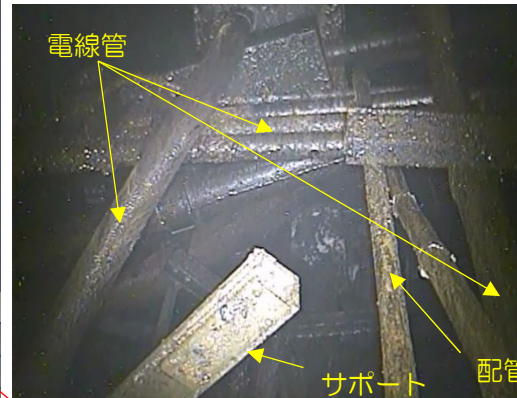
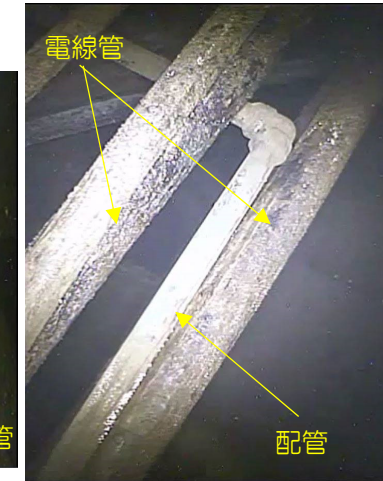
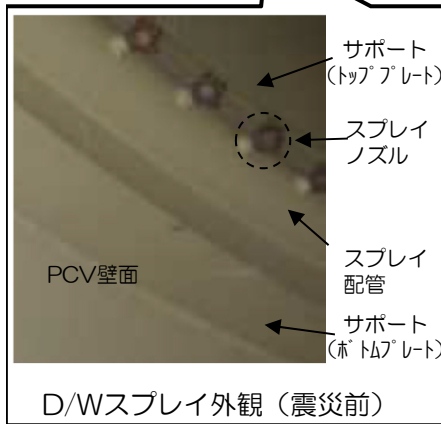
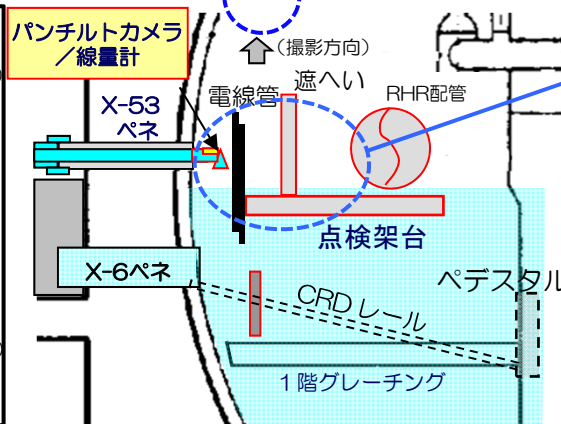
3-1. パンチルトカメラ調査結果（パンチルトカメラ+線量計調査、10月20日実績）

- PCV内の構造物（RHR配管、D/W*スプレイ配管、PCV内照明、電線管など）、PCV壁面に、確認した範囲では**損傷は確認されなかった。**

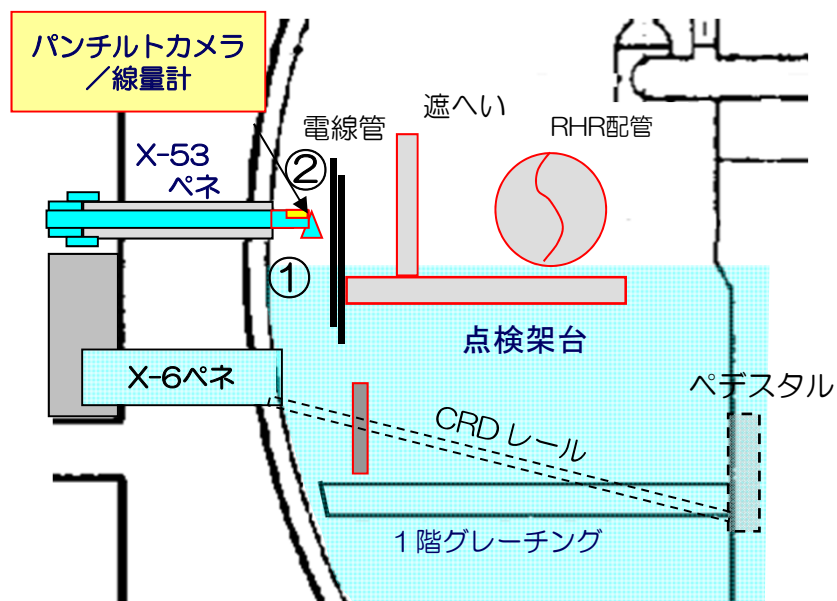
3-4. 線量調査結果（パンチルトカメラ＋線量計調査、10月20日実績）

■ PCV内気相部の線量は、最大で約1Sv/hであることを確認した。

No.	測定場所	線量測定値
①	PCV壁面近傍	約1 Sv/h
②	X-53ペネ出口から 約550mm	約0.75 Sv/h

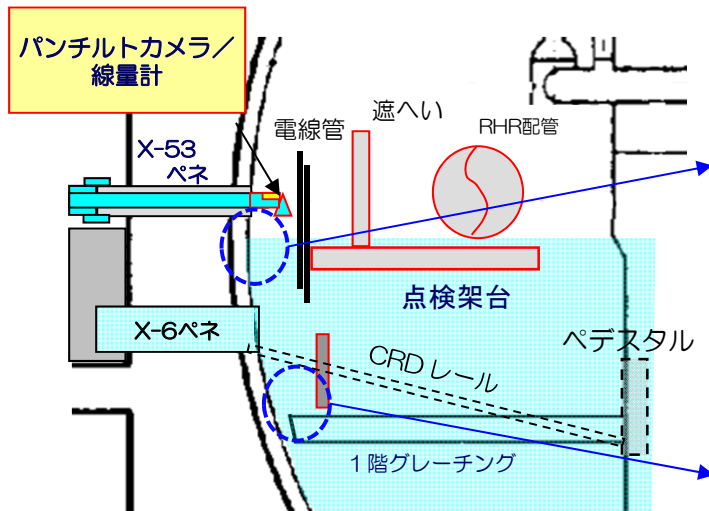
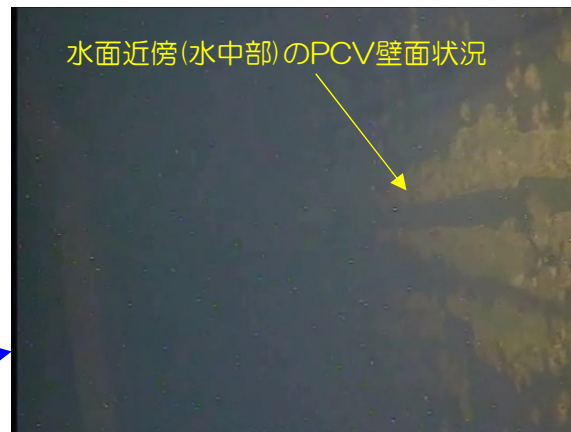
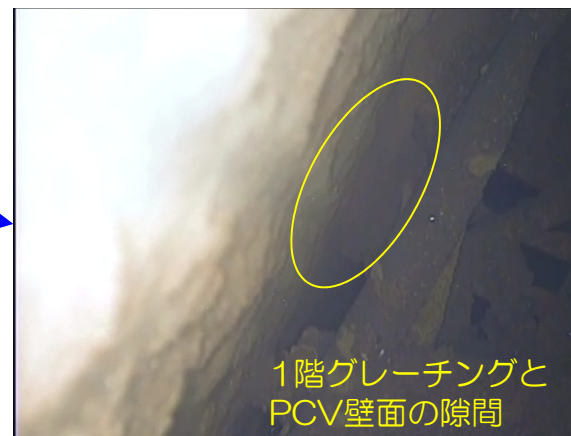
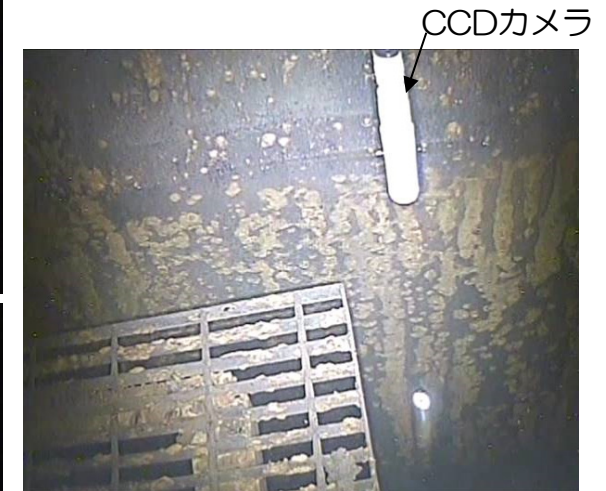
PCV内の水中壁面の映像

1階グレーチングとPCV壁面の間が狭く堆積物があり、CCDカメラが底部へ到達できず、**X-53ペネ**から1階グレーチングまでの調査を実施。

■ PCV壁面に、確認した範囲では**損傷は確認されなかった。**

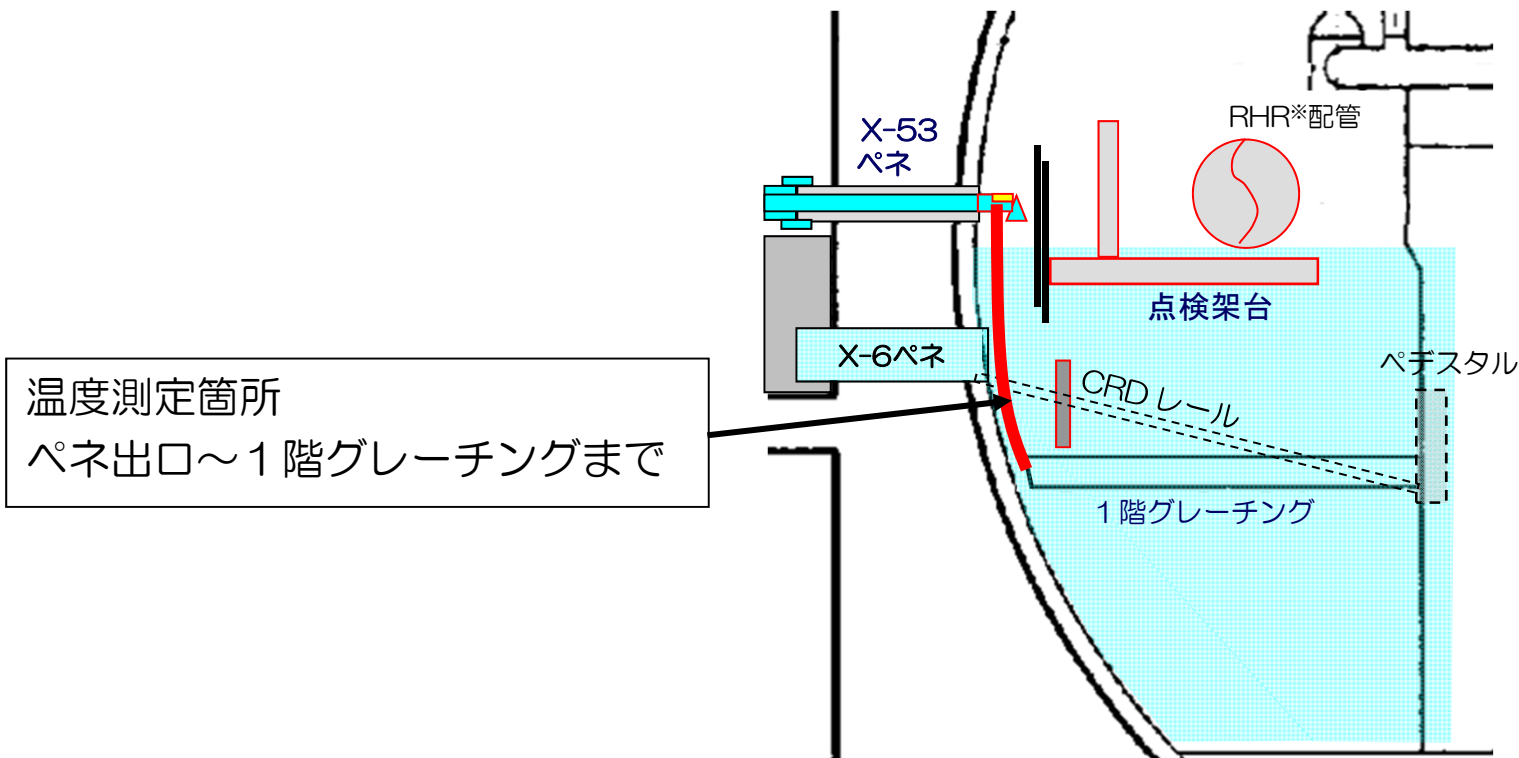
4-2. CCDカメラ調査結果（CCDカメラ+温度計調査、10月20日実績）

- PCV内の水位は、OP：約11800であり、推定値*と概ね一致していた。
※推定値：圧力換算値 OP：約11970mm（10月20日 5：00）
- PCV内部の温度は、気相部で約26～27℃、水中で約33～35℃であった。

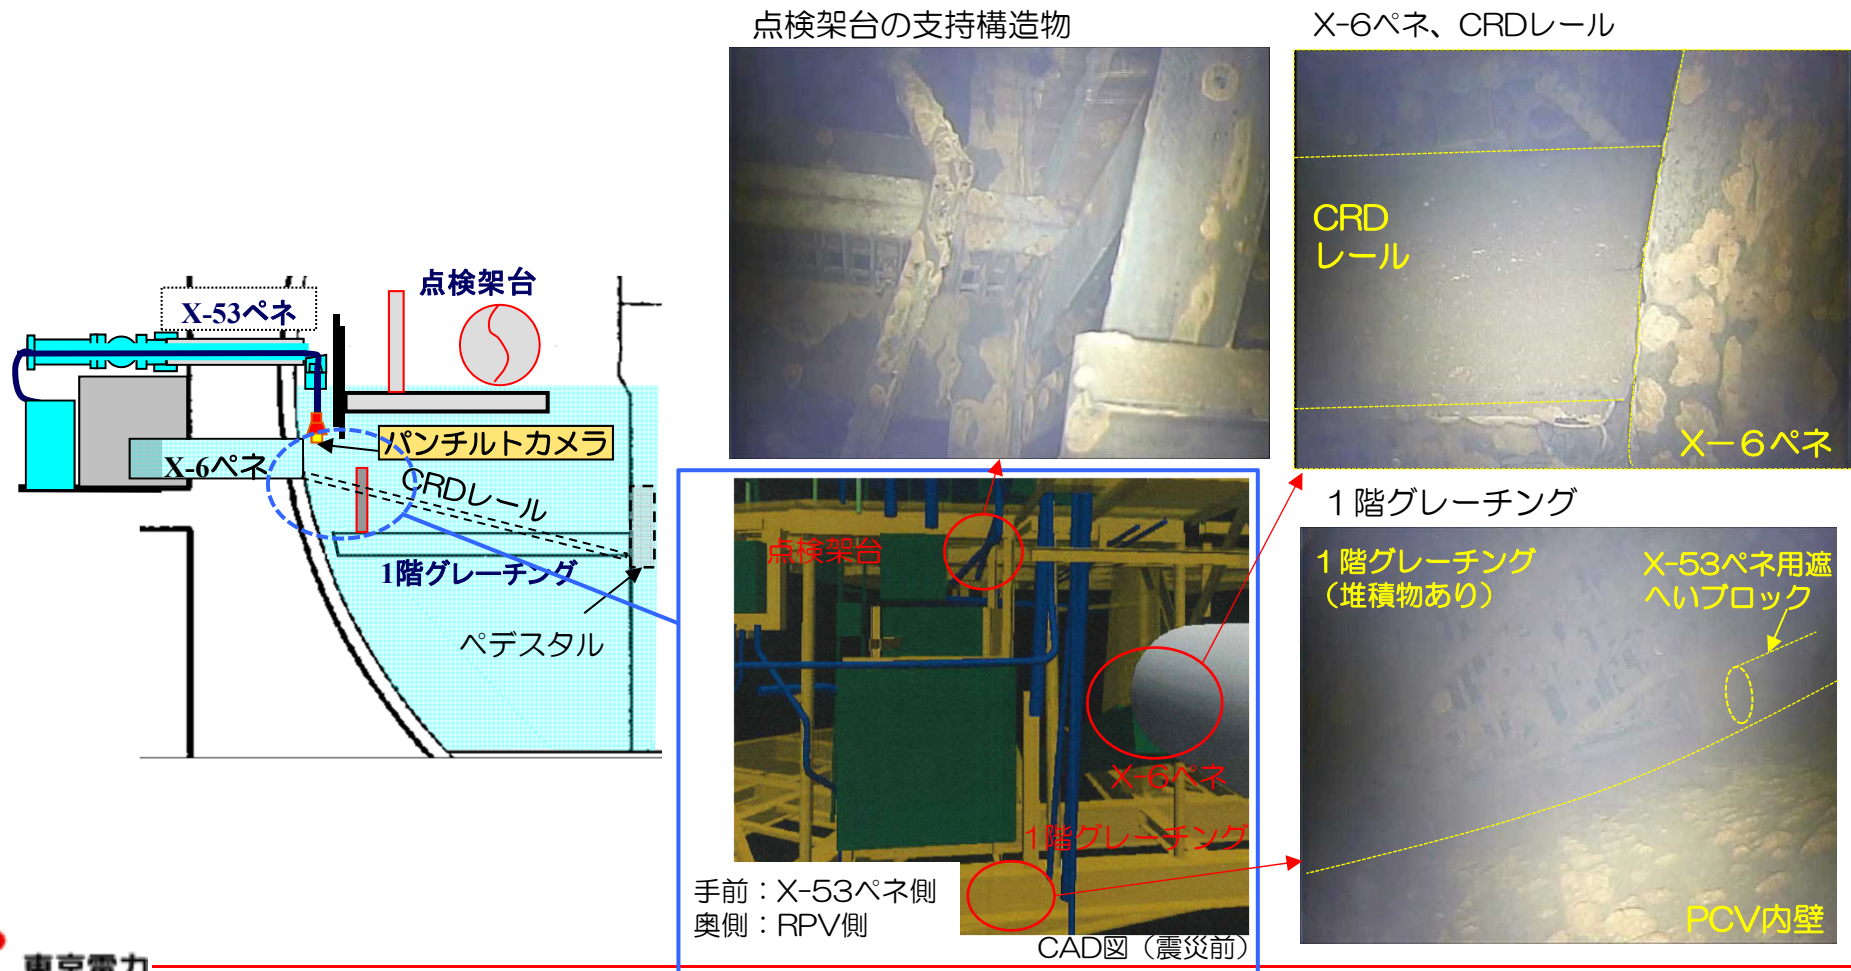
6-1. 水中パンチルトカメラ調査結果（水中パンチルトカメラ+採水装置、10月22日実績）

- 水中のPCV内の構造物（電線管、支持構造物、X-6ペネ、CRDレーン）に、確認した範囲では損傷は確認されなかった。
- CRDレーン、1階グレーチング上に堆積物が確認された。

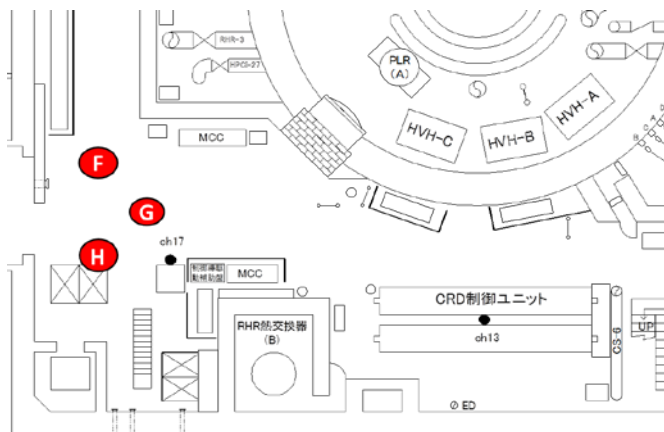
3号機原子炉建屋1階南西部

全般的に10mSv/hを越えている。2m～3m程度の高さの線量率が高く、上部に行くほど徐々に低くなっている。

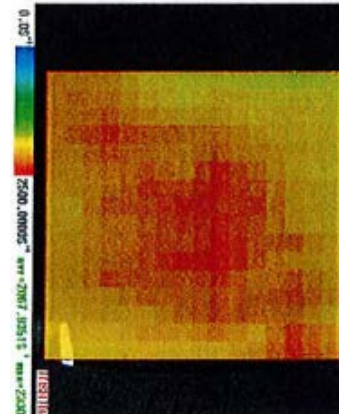
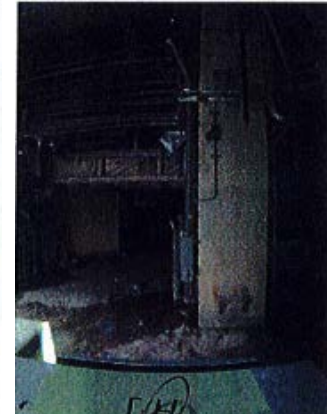
γカメラ測定結果 当該箇所の画像
γカメラの測定結果から、当該箇所は、柱を含めて全面的に線量率が高いことがわかる。

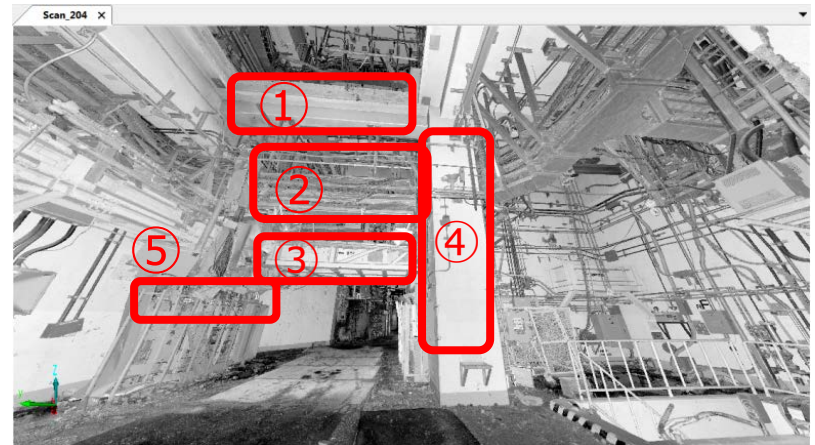
3号機機器ハッチ東側の高所除染箇所の例
γカメラの測定結果から、相対的に線量率の高い箇所を5か所抽出。

高所除染装置でβ線測定を実施し、その結果から優先順位をつけていく。
