MP7近傍連続ダストモニタ警報発生確認遅れに伴う 通報遅れについて

2016年2月25日
東京電力株式会社

連続ダストモニタの警報発生について

2016年1月25日
東京電力株式会社

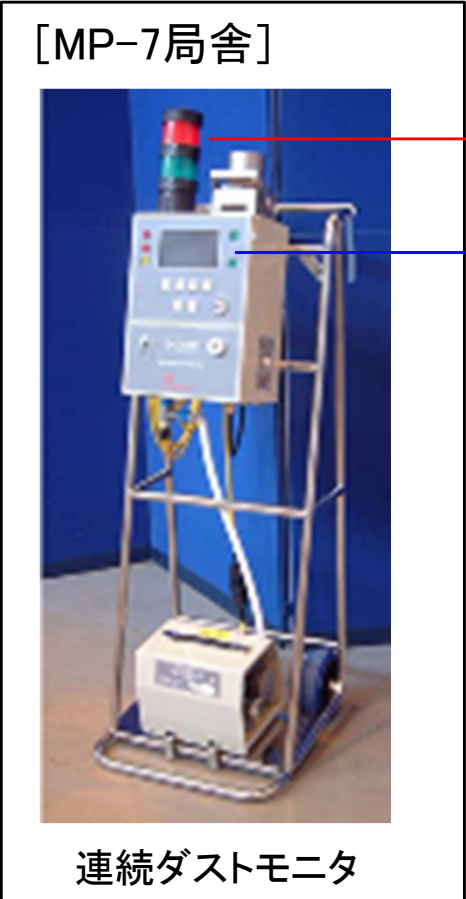
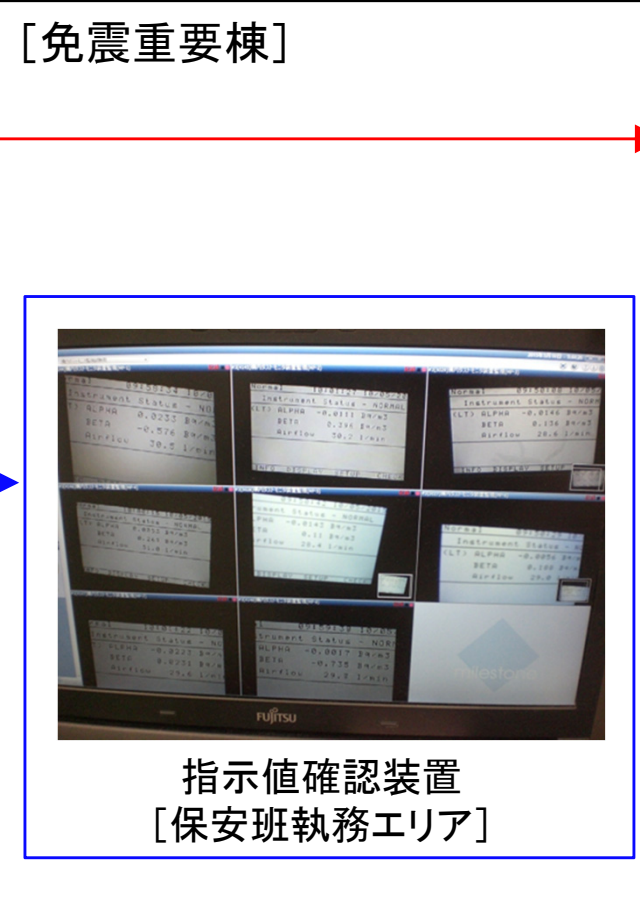
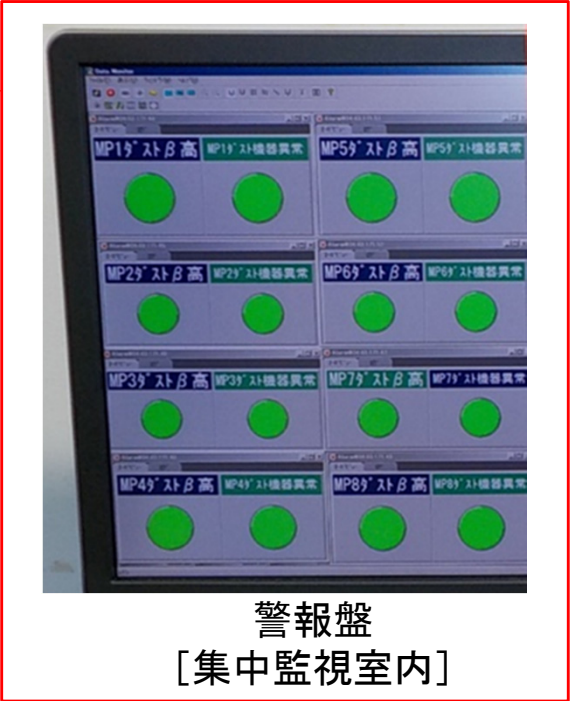
2. 連続ダストモニタの監視状況

保安班にて、当該モニタのデータを24時間監視しており、12時40分頃MP-7近傍連続ダストモニタの指示値上昇を確認したが、警報レベルを超えていることに気づかなかった。

- ・12時40分頃MP-7近傍連続ダストモニタの指示値上昇を確認したが、その値が警報レベルを超えていることを認識しなかった。

- ・指示値確認装置は、警報の発生を確認できる装置ではなかった。
- ・指示値上昇について、設備管理箇所を確認した際に、数値のみのやり取りが行われ、設備管理箇所はダスト濃度の値をサンプリング流量の値と誤ってしまった。
- ・保安班メンバーは、設備管理箇所が回答したサンプリング流量の通常値をダスト濃度の警報値と誤って認識してしまった。
- ・背景的な要因として、警報発生時の対応手順の周知や教育が運用開始時に1回行われたのみであったことから、ダスト濃度監視に関する理解が十分でなかった。

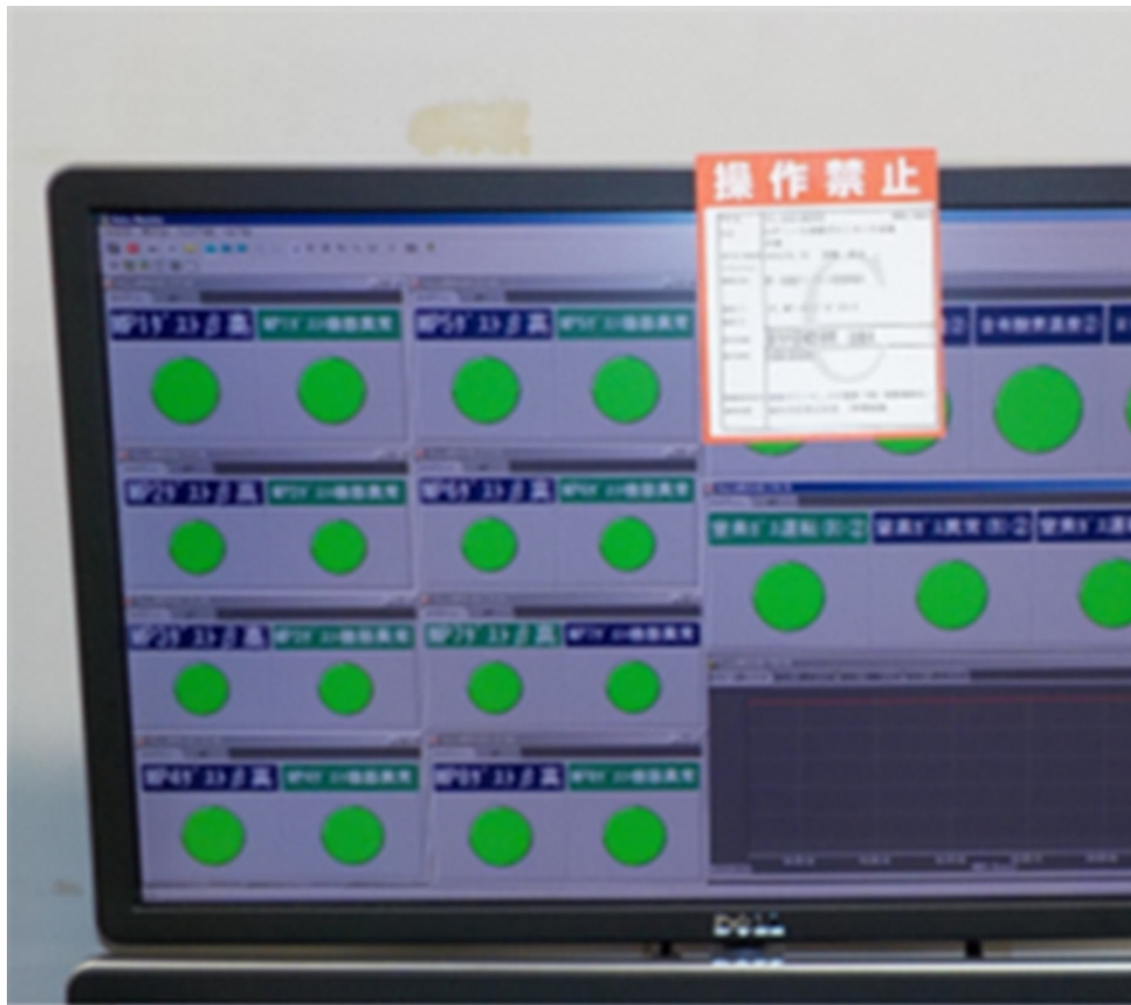
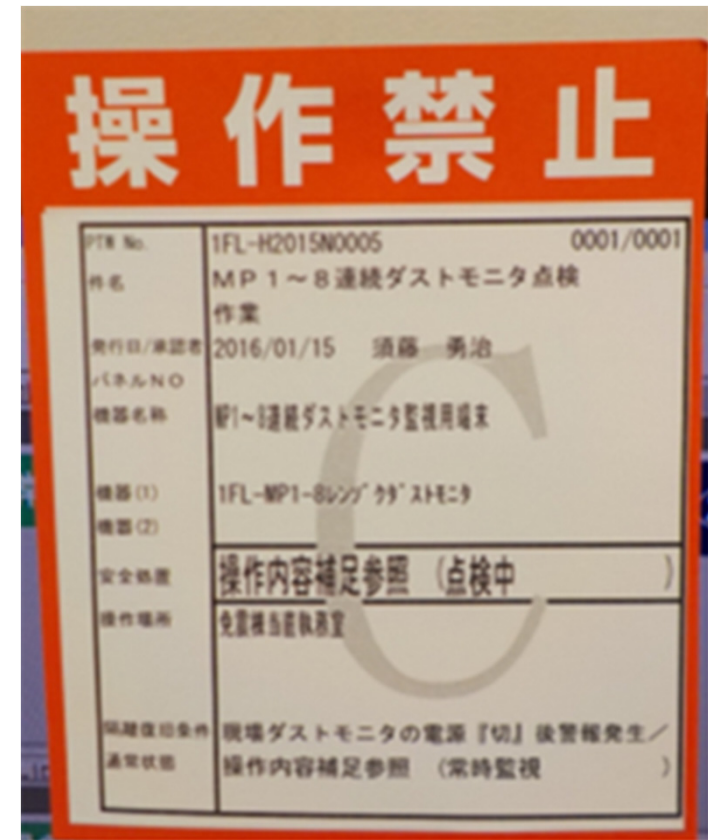
参考1:【対策1】実施状況(警報盤)

警報盤：集中監視室に配置

原因	再発防止対策
<p>①</p>	<p>【対策1】 PTW管理による点検状況の管理面強化 (実施済)</p> <p>①連続ダストモニタ点検(警報発生作業)時, 設備管理箇所から当直長へPTW申請する事で, 当直内での情報共有が図れる</p> <p>②連続ダストモニタ点検中の警報盤への表示(操作禁止タグ)取付けを行う事で作業による警報か否が認識できる。</p> <p>PTW: 作業許可書</p>
<p>②</p>	<p>【対策2】 連続ダストモニタ指示値確認装置に警報値を掲示し, 誤認防止を図る (実施済)</p> <hr/> <p>【対策3】 連続ダストモニタ等の監視に関する保安班への再教育の実施</p> <p>①警報発生時の対応手順の再教育 (実施済)</p> <p>②各手順書を三次文書として策定 (実施中) (文書管理マニュアルに基づく, 定期見直しの実施)</p>

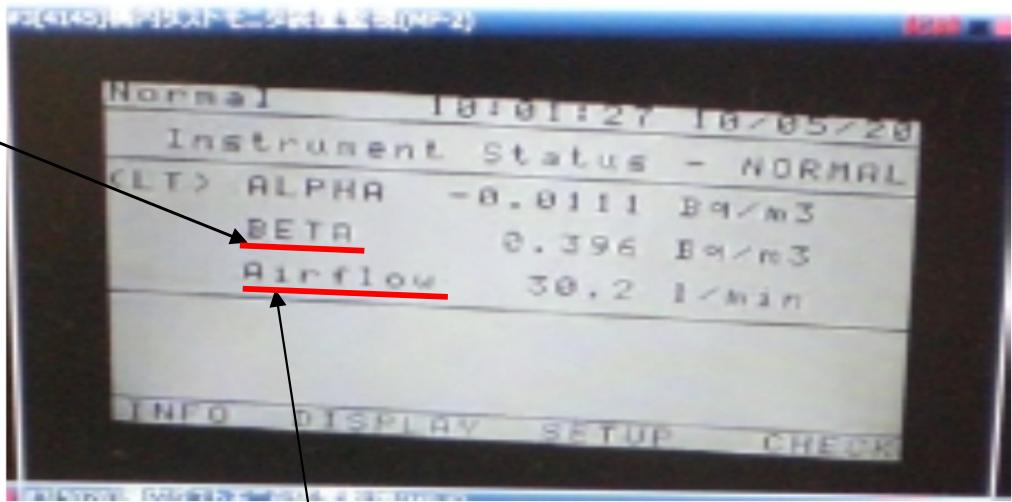
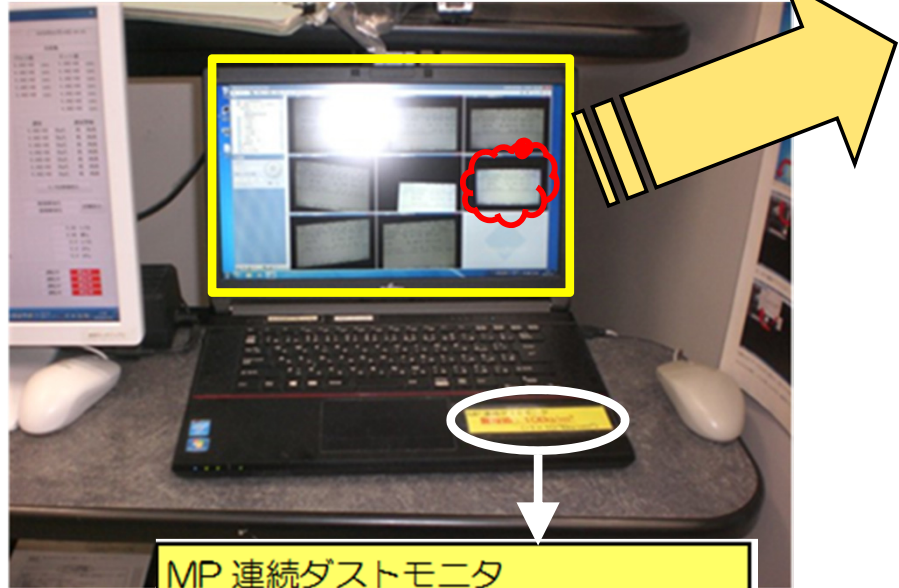
参考2:【対策2】実施状況(指示値確認装置)

(例) MP 7 近傍連続ダストモニタ

MP 連続ダストモニタ
警報値: 10Bq/m³
(=1×10⁻⁵Bq/cm³)

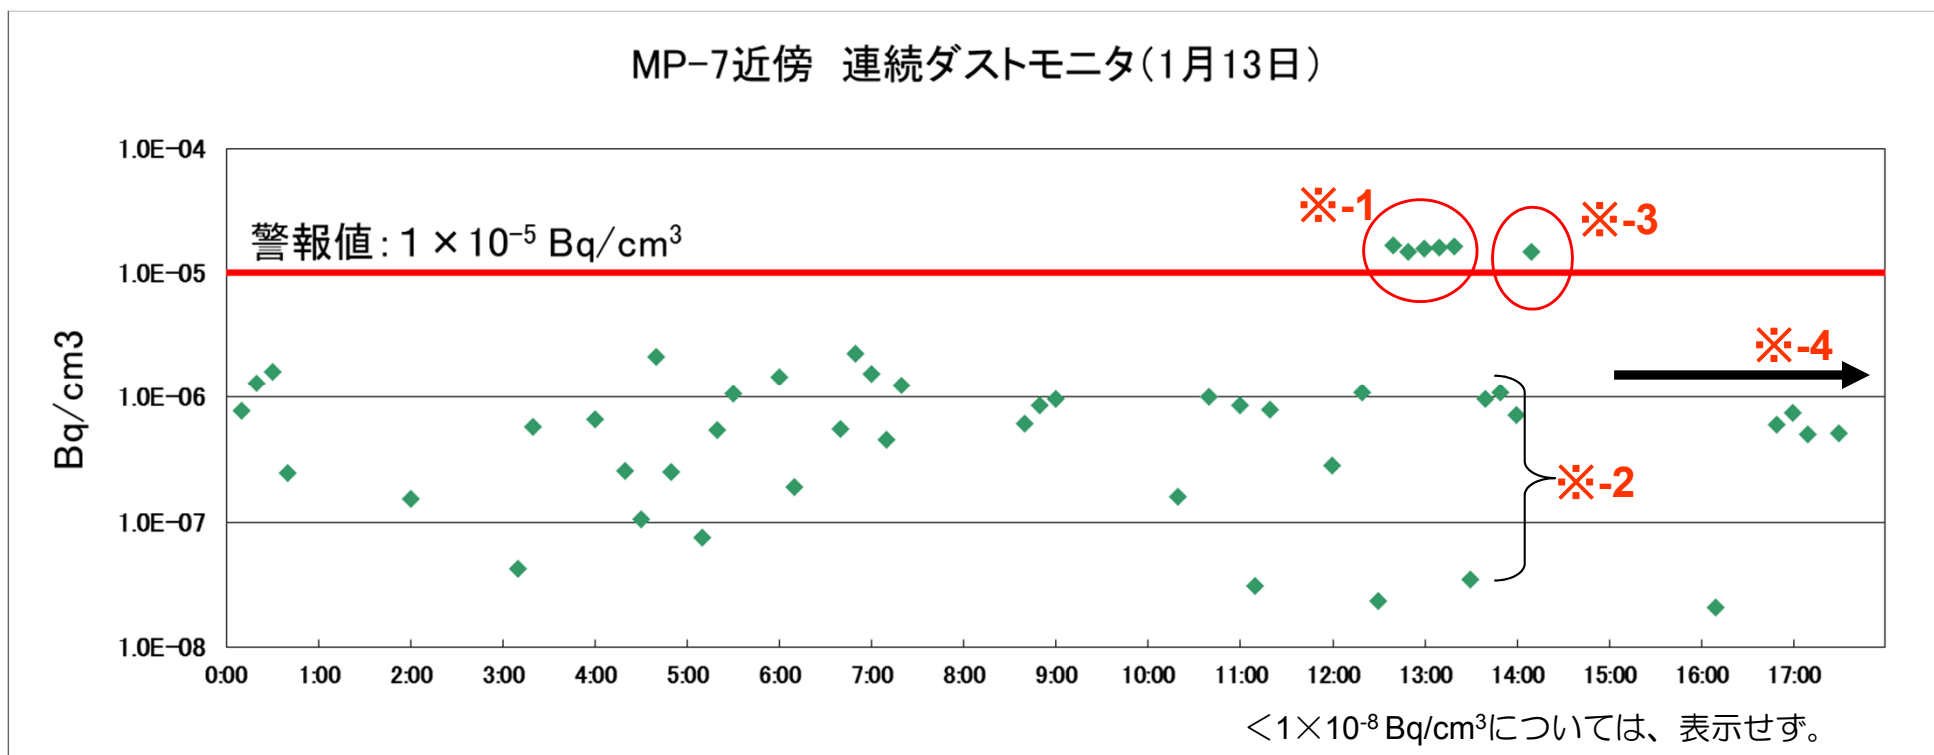
3. 敷地境界付近MP7近傍連続ダストモニタ濃度推移

※-1 Cs核種捕集による警報発生

※-2 モニタの計算プログラムより、1時間前の値をBGとして差し引く為、指示値が低下

※-3 現場モニタの警報をリセット。このリセット操作により、計算プログラムもリセットされる為、測定開始1時間まではBGが差し引かれない濃度が表示される。今回の場合、まだ濾紙は切り取っていない為、濃度上昇時と同等の値が表示されており、事象の継続は無いと判断できる。

※-4 濾紙切り取り後の、新濾紙での測定指示値

上記の調査結果から、当該ダストモニタ「高警報」が発生した原因は、発電所構内の作業に伴うものではなく、発電所構外(南側)道路をダンプが通過した際に砂塵が舞い上がり、MP7近傍のダストモニタが検知したものと推定。

なお、当該道路の砂塵(土埃)の除去等について、今後検討し対策を実施する。
