汚染水対策スケジュール

高温焼却炉建屋内における 堰内漏えいについて

平成28年4月28日
東京電力ホールディングス株式会社

福島第一原子力発電所 サブドレンNo.4中継タンク 堰内における配管フランジ部からの地下水滴下について

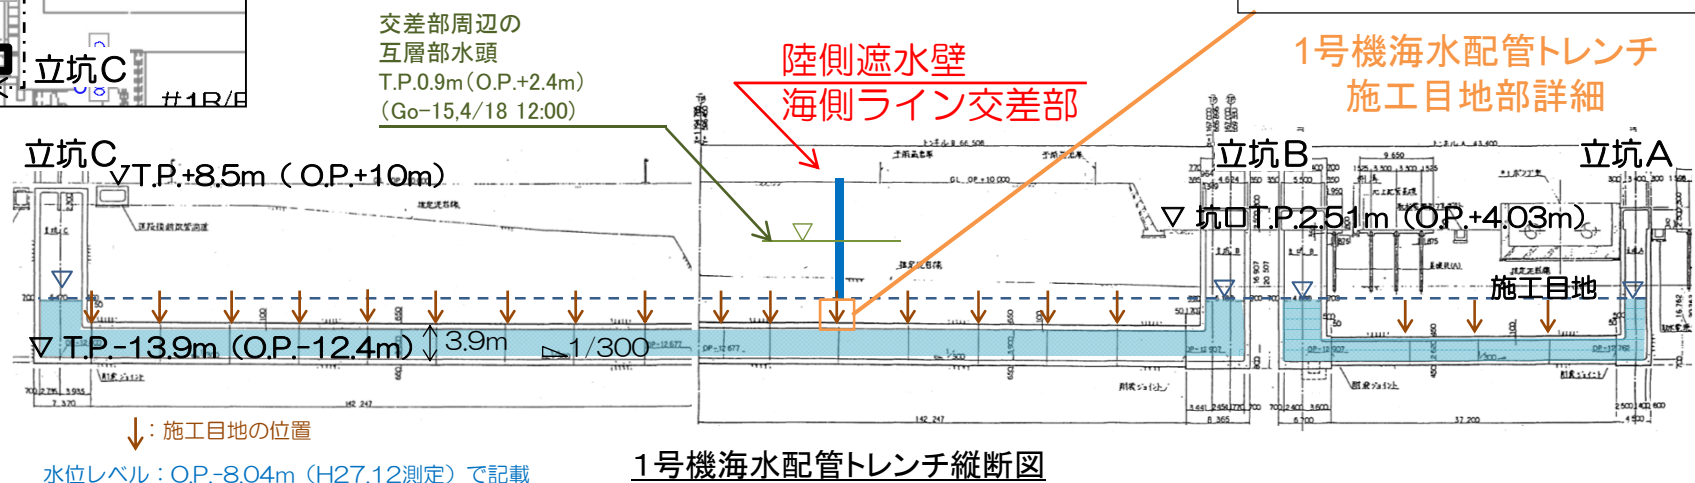
- ・ 陸側遮水壁海側ライン近傍には、トレンチ施工時のコンクリート施工目地部が位置している。
- ・ なお、施工目地部は、止水板を設置して、トレンチ内部への地下水流入を抑制している。
- ・ 下表に示す通り、1号機海水配管トレンチは周辺の中粒砂岩層水位や互層水頭よりも低い水位で長期間維持されていたことから、地下水の流入はほとんどなかったものと考えている。

- ・ 凍結運転開始以降、海水配管トレンチが何らかの影響を受けて、地下水がトレンチ内へ流入し、近傍のGo-15およびGi-20の水頭が低下している可能性がある。

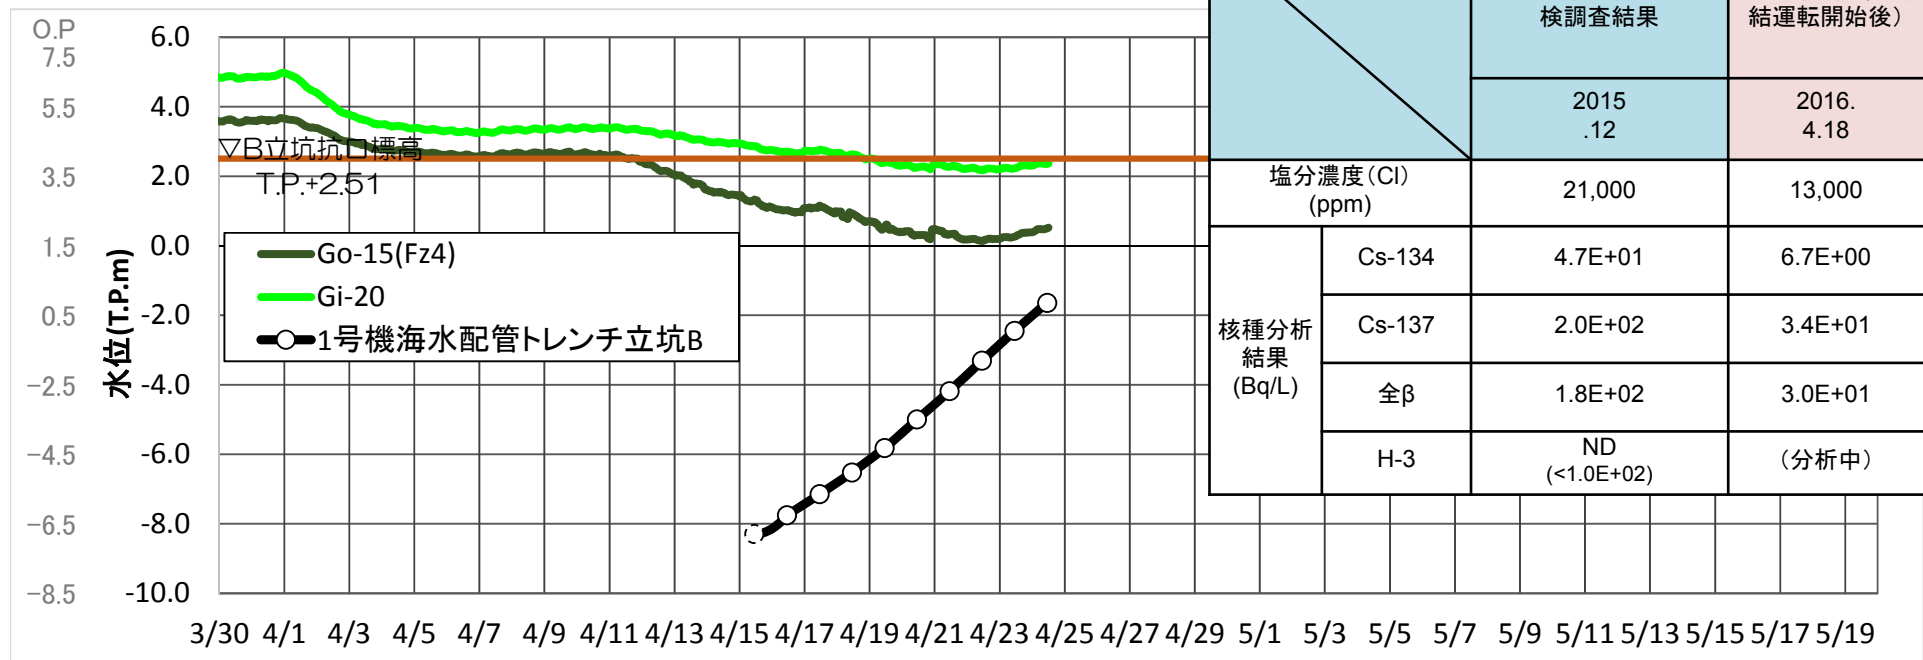
- 1号機海水配管トレンチ内の立坑水位(立坑B)は、調査開始(2012年2月)以降、T.P.-9.5m(O.P.-8m)程度で安定していた(前ページ参照)が、凍結運転開始後は上昇傾向を示している。
- 現状、手で立坑水位を測定しているが、自記式記録計を設置し連続測定出来るよう準備を進めている。(4月末稼働予定)
- また、立坑B坑口に水移送設備を設置し、必要に応じトレンチ内の溜まり水を移送できるよう準備を進めている。(4月末準備完了予定)
- トレンチ内溜まり水の水質については、塩分濃度および放射性物質濃度共に、凍結運転開始前と比べて低下傾向が見られる。これは、何らかの影響によりトレンチへ互層部の地下水が流入した可能性があるという想定と矛盾しない。

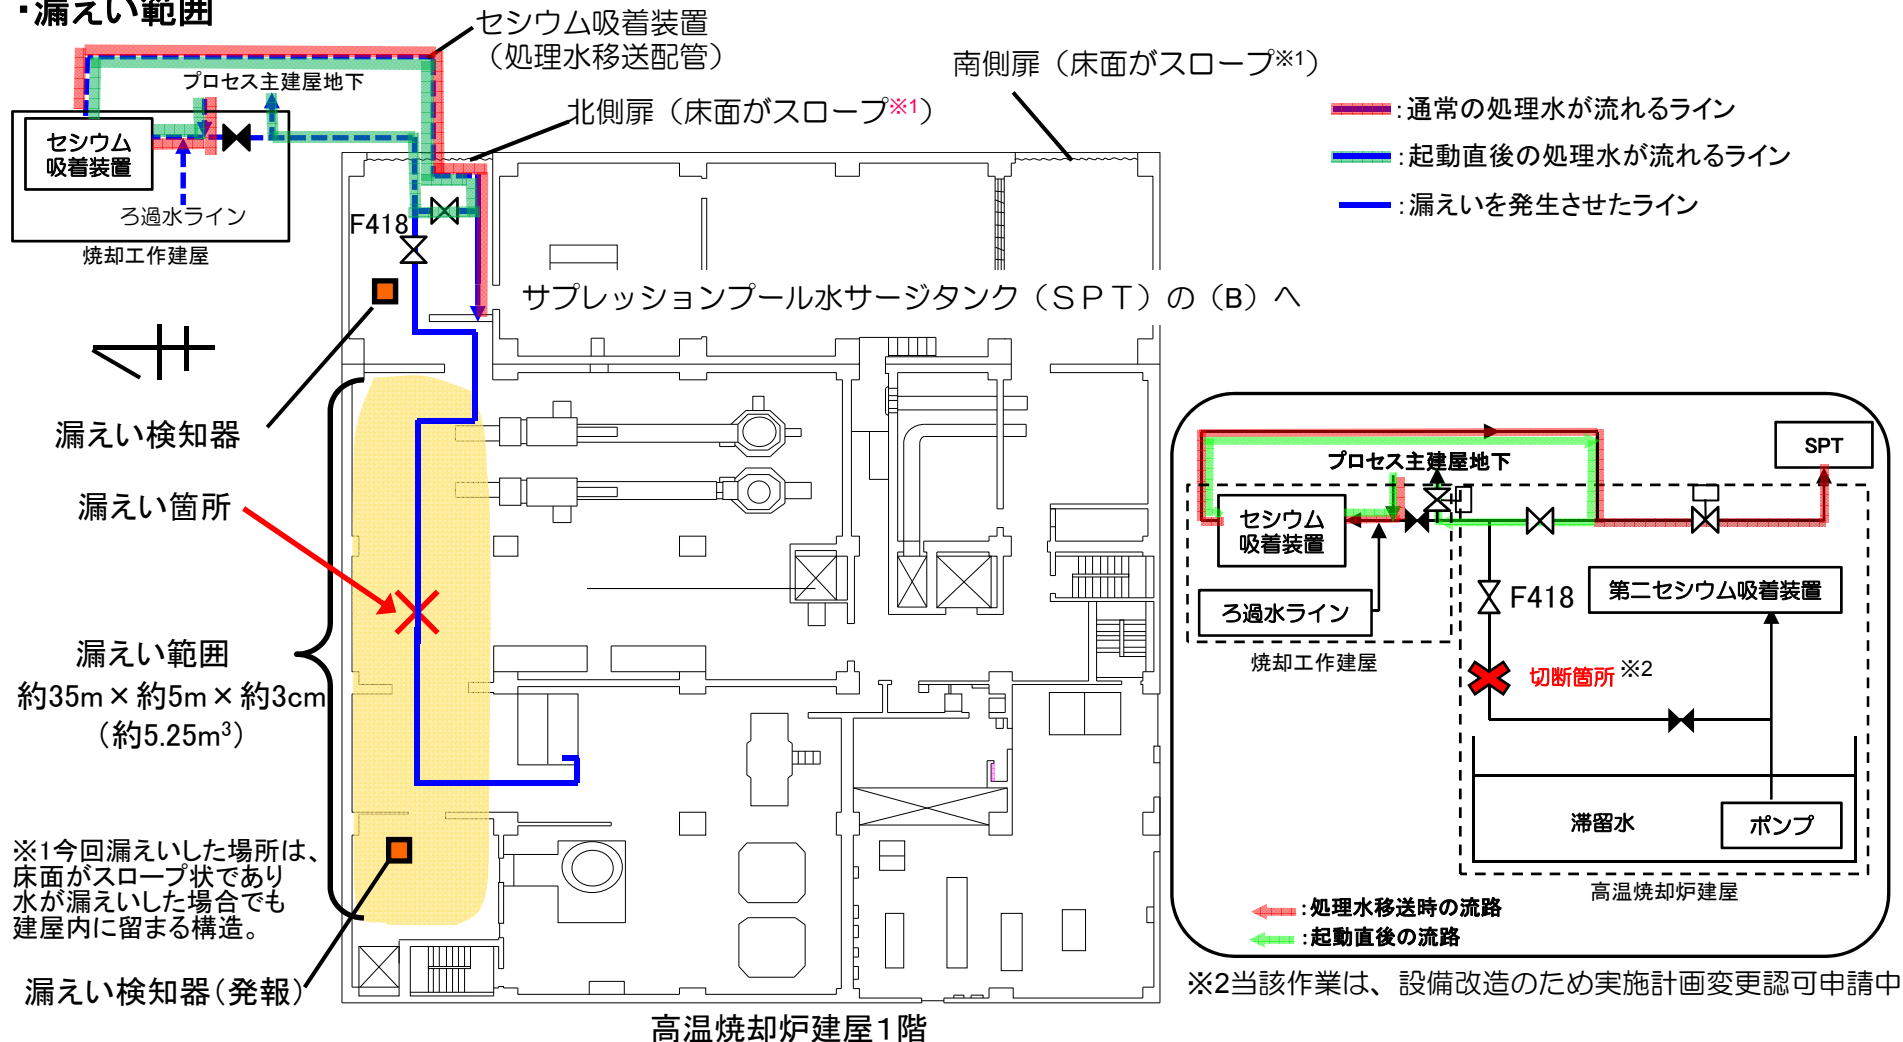
・漏えい範囲

・漏えい量: 約 5.25m³ (約35m × 約5mの範囲に深さ最大3cm程度の水が漏えい)

・漏えい水の分析結果: ¹³⁴Cs: 6.3 × 10⁴ [Bq/リットル] ¹³⁷Cs: 3.2 × 10⁵ [Bq/リットル] 全β: 4.8 × 10⁵ [Bq/リットル]

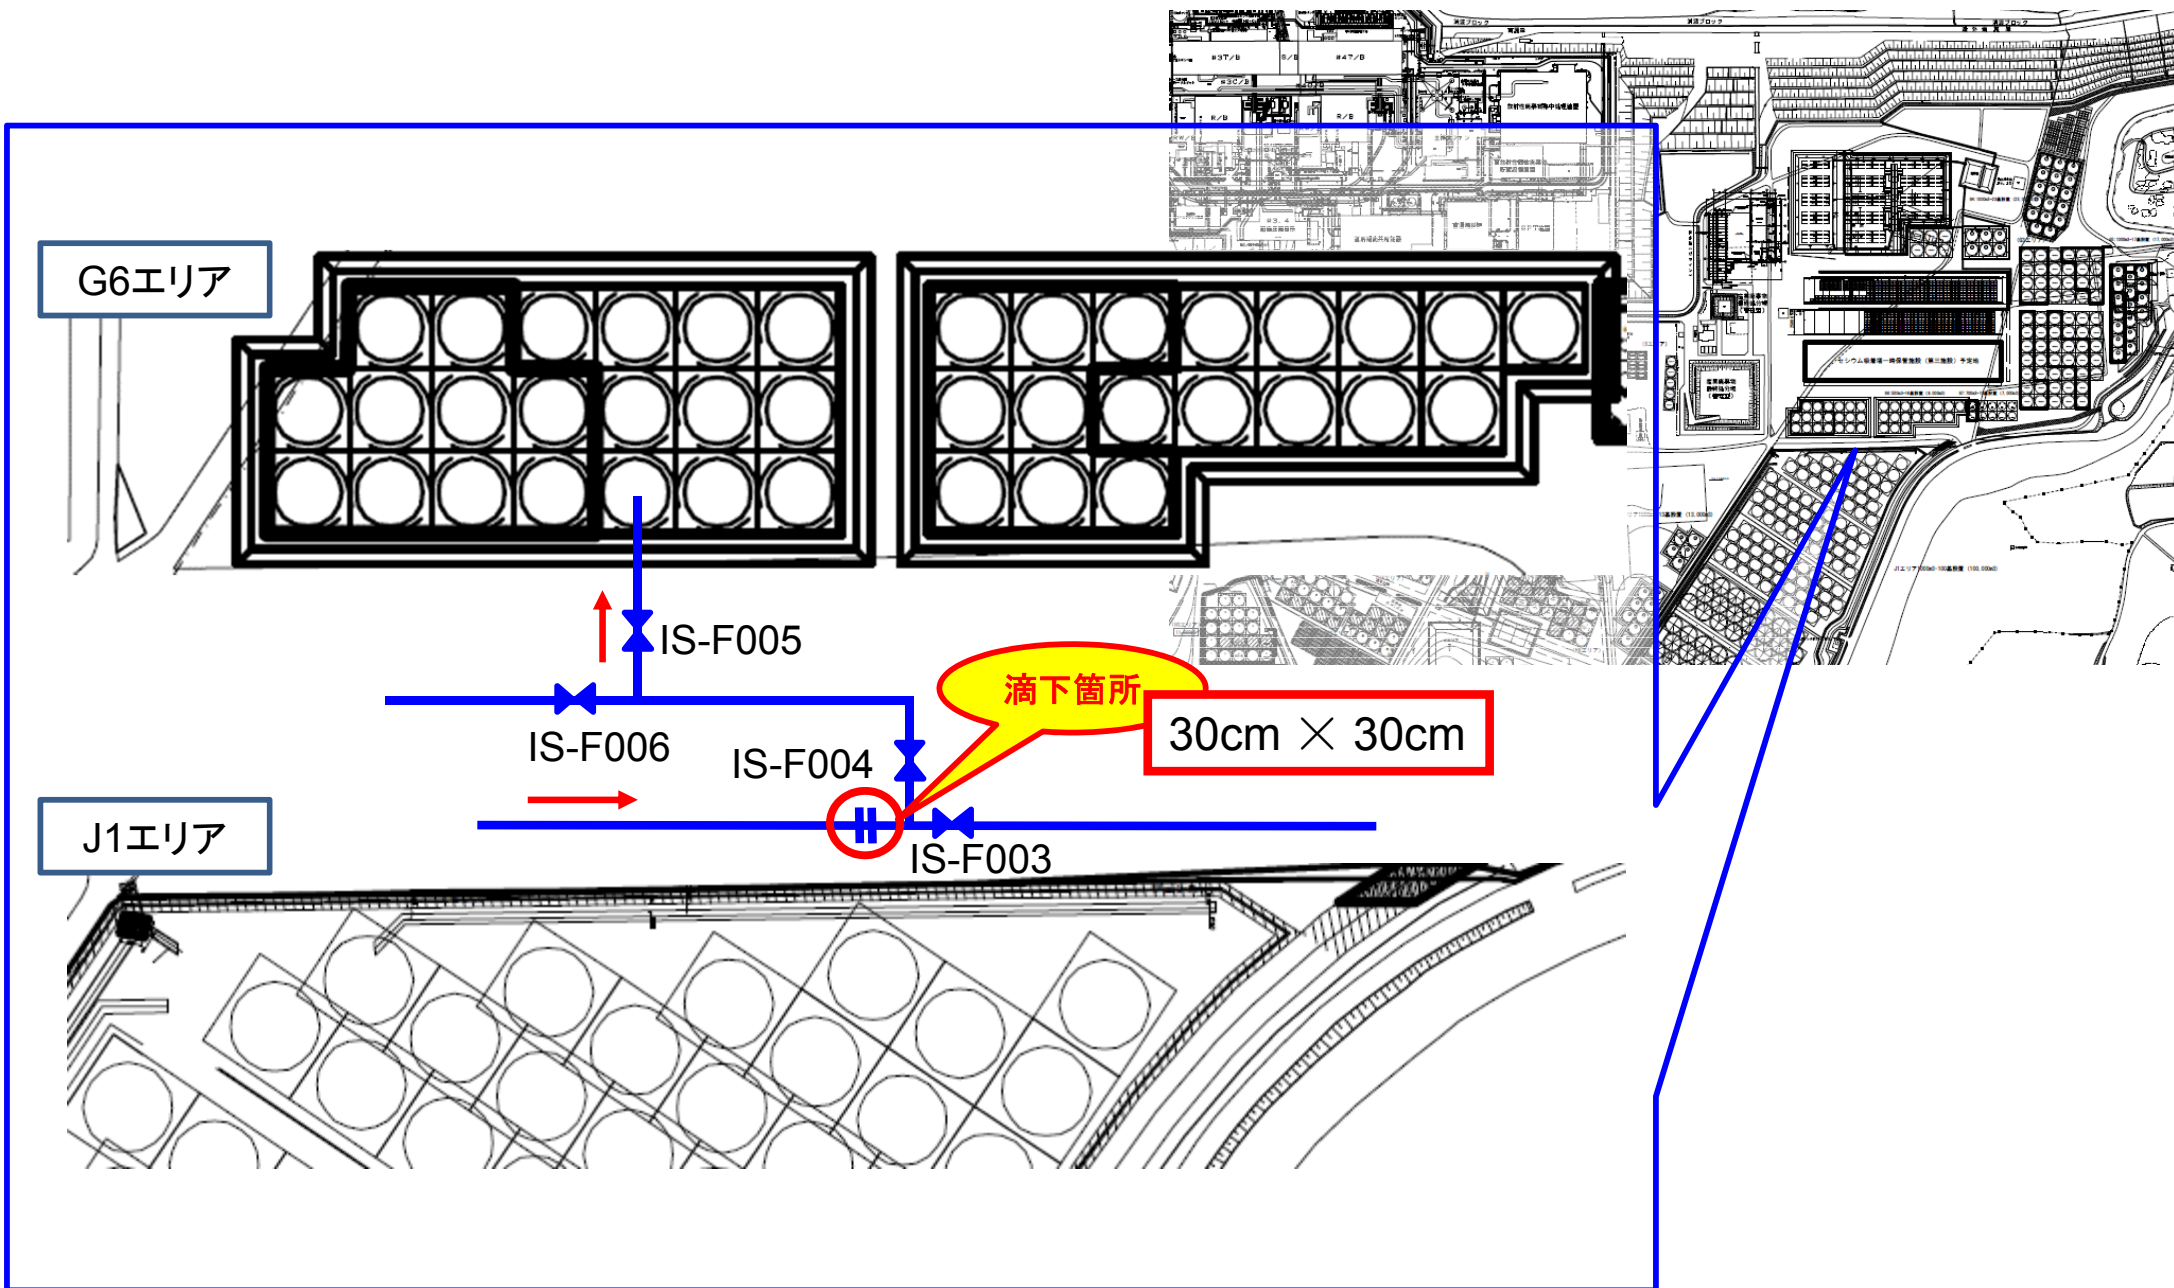
滴下箇所

- G6エリアタンクへの移送配管からストロンチウム（Sr）処理水の滴下を確認
- 漏えい水の放射能濃度は以下の通り
 - 全ベータ： 2.6×10^5 Bq/L
 - セシウム-134： 1.1×10^3 Bq/L
 - セシウム-137： 5.1×10^3 Bq/L
 - コバルト-60： 1.5×10^3 Bq/L
- 漏えい量
 - 約2.7Lと推定（1滴/1秒が90分継続したと想定）
 - 最も近いC排水路までは約70m離れており、海へ接続する排水路への排出はない。

土嚢設置

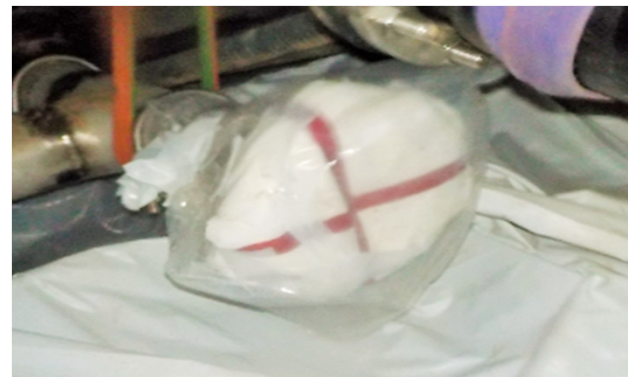
- 漏えい配管残水の回収（4/21 完了）
当該配管内および養生内の水の回収を行い、漏えいの停止を確認した。
（回収水：配管内一約0.5m³、養生内一吸水材～約12L、養生ビニール内～約2L）
- また、開口部に対して閉止板および吸水材を設置。

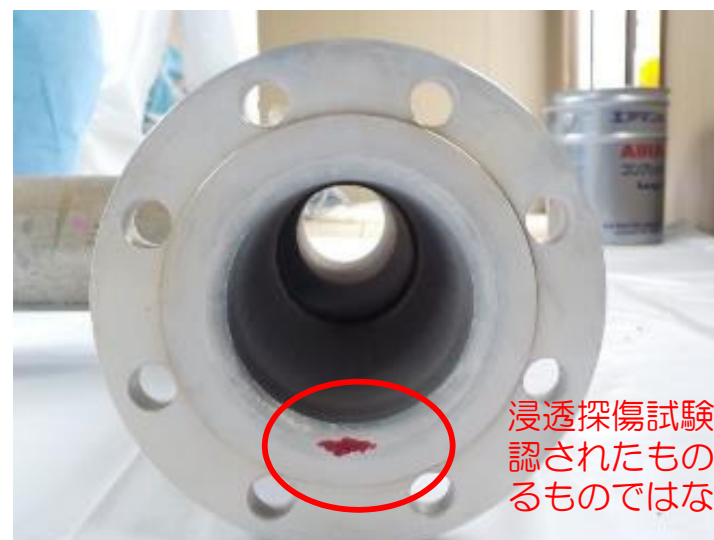
フランジ部（鋼管側）浸透探傷試験結果

浸透探傷試験の結果若干の腐食が確認されたものの、シール面に影響するものではない。

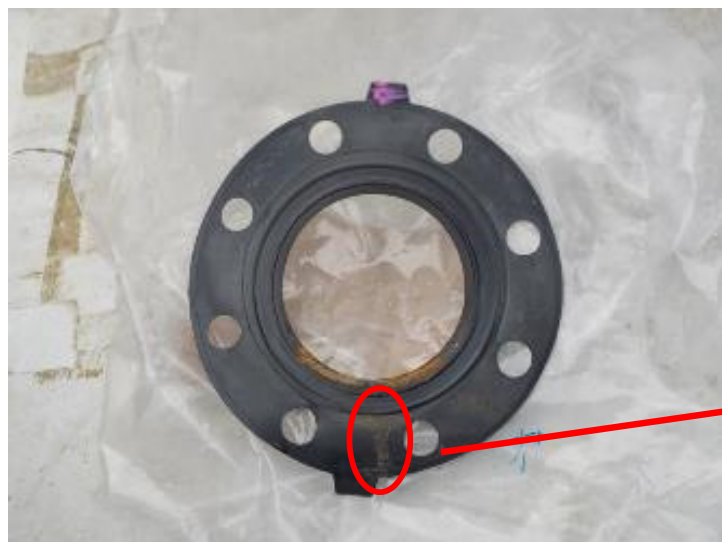
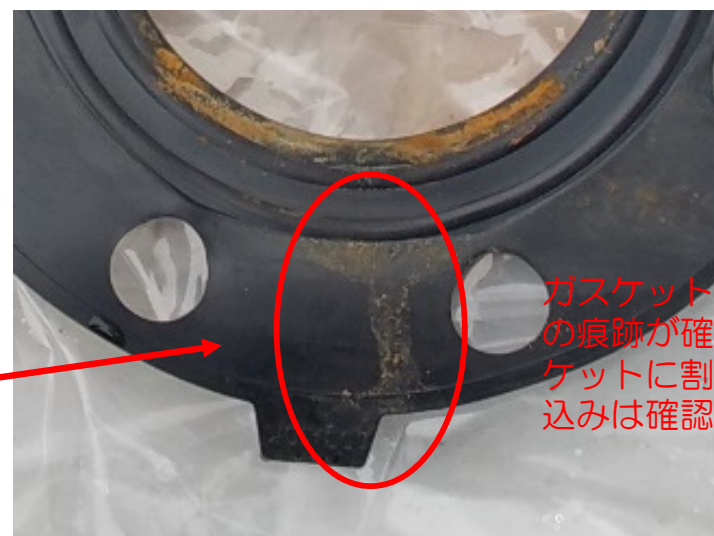
ガスケット（鋼管側面）

ガスケットの鋼管側の面に漏えいの痕跡が確認された。但し、ガスケットに割れ、変形、異物の噛み込みは確認されなかった。

- 原因調査の結果、配管フランジ（鋼管側）より漏えいの痕跡が確認されており、配管フランジ部の鋼管側からの漏えいであることが確認された。
- 配管フランジ部（鋼管側）には若干の腐食が確認されているものの、ガスケットシール面に異常はなく、ガスケット自体も変形、割れおよび異物噛み込み等の異常は確認されなかった。
- 鋼管他フランジ部もあわせて確認したものの異常は確認されず、またフランジ面も長期間漏えいが継続したような有意な変色もみられなかった。
- 以上のことから、今回の滴下は、ガスケットおよびフランジの状況から、比較的新しい漏えい痕であり、最高使用圧力には至らないものの、今回のポンプ起動停止の脈動により、漏えいを助長した可能性が考えられる。

- 当該フランジ部のガスケットを交換し、漏えい確認を行い異常のないことを確認したことから、系統として移送可能な状態に復旧した。
- 従前より、水移送時には系統監視を行うとともにパトロールを行い漏えいの早期発見に努めているが、今回のようにポンプの起動・停止を繰り返して使用を再開したフランジ部については、より入念にパトロールを行い早期発見に努め迅速な対応につなげる。また、引き続き配管の信頼性向上対策を進めるとともに、フランジ部に対し、年1回程度の頻度で保温材を取外した状態での外観点検（吸水材、フランジの状況確認）を計画・実施する。

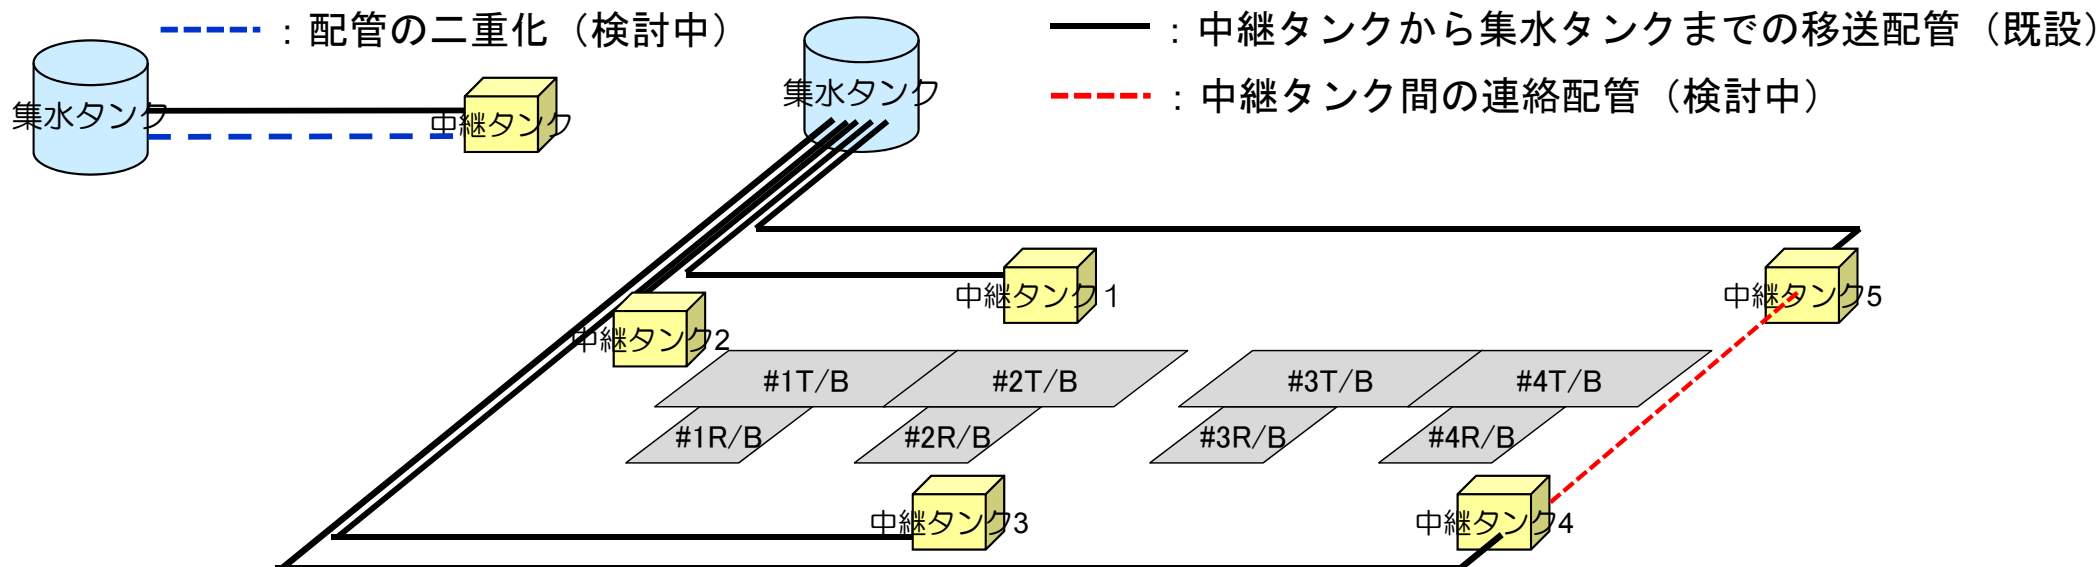
- ◆ 昨年9月よりサブドレンの稼働を継続しているが、地下水に含まれる鉄分等の影響により、系統内の配管内部やポンプには付着物が確認されている。
- ◆ 付着物の影響により徐々にくみ上げ量や移送量が低下するため、順次、付着物撤去のための清掃を実施中。
- ◆ 中継タンクから集水タンク間の配管についても、付着物撤去のための清掃を計画しているが、配管清掃中もサブドレンの稼働を継続するため、一時的に耐圧ホースを使用する予定。(至近に中継タンクNo.4系統で使用予定)
- ◆ 耐圧ホースの使用においては、これまでの経験をふまえ、社内運用ガイドに則り、ホースの抜け対策や損傷防止対策を実施し、適切に運用管理する計画。
- ◆ また、配管の二重化や中継タンク間の連絡配管の敷設等の設備改良を検討・実施してゆく。

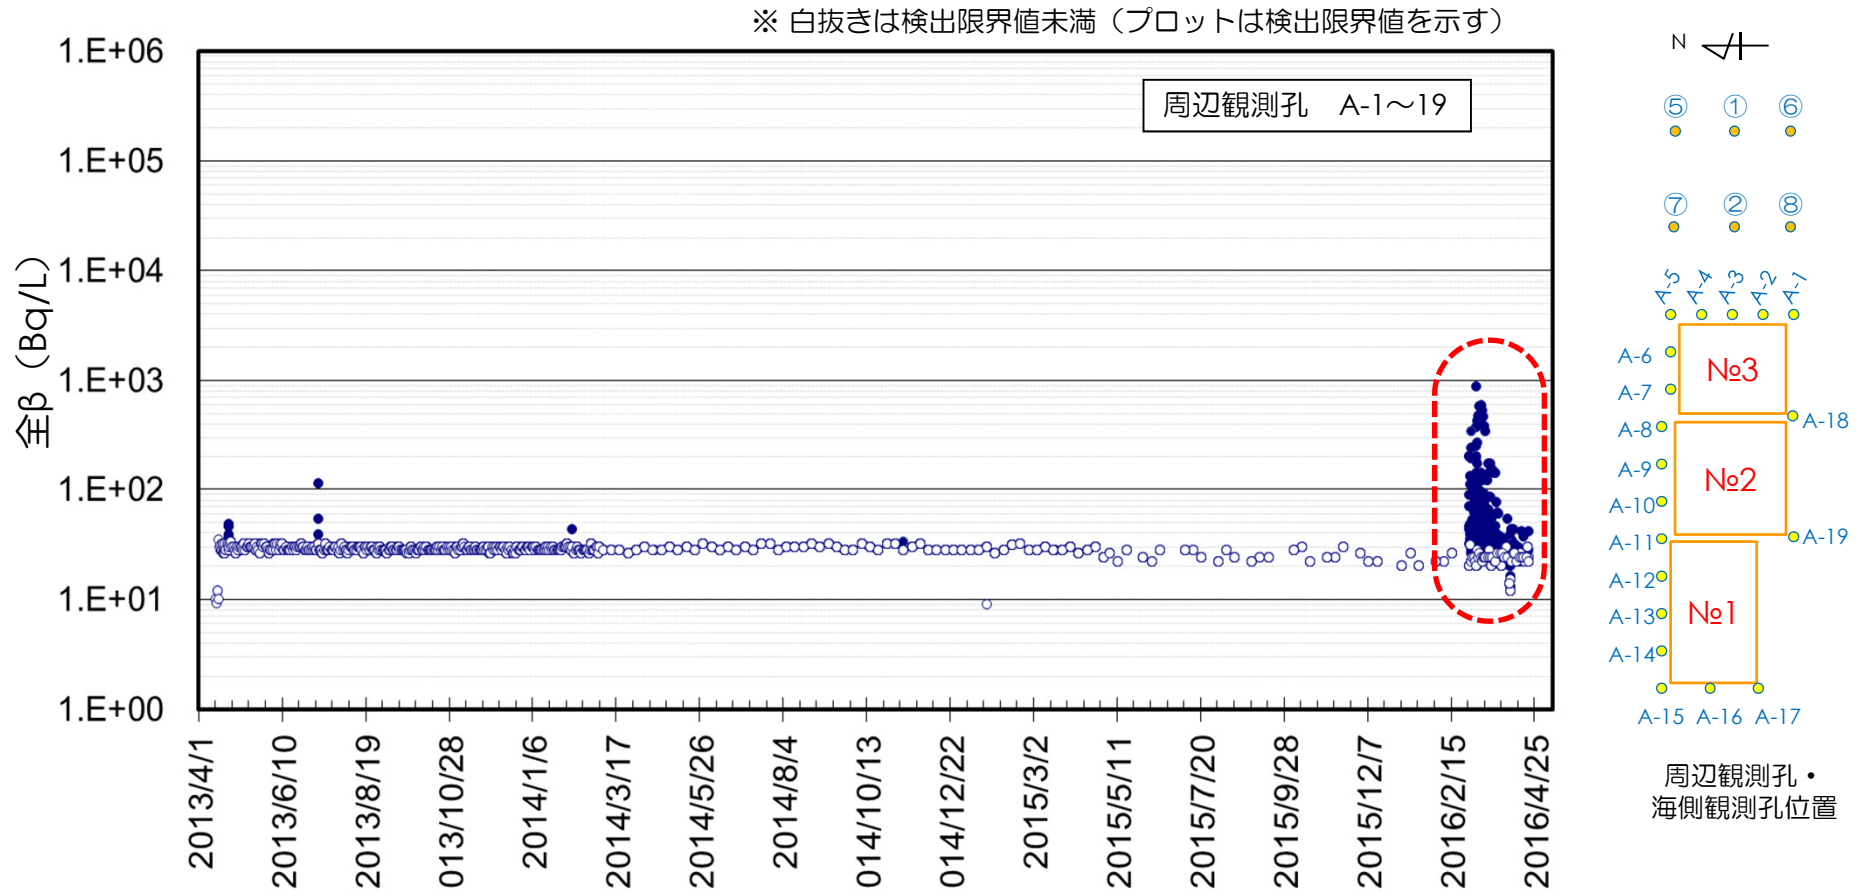
- 検出限界値未満が継続していたが、2016.3に全β濃度が上昇（最大870Bq/L），その後低下し，現在はほとんどが検出限界値未満

- 汚染起源の推定原因について調査したところ、過去の漏えい水の拡散や地表起源の汚染の可能性が考えられるものの、周辺観測孔のみの微小な濃度上昇でもあり、明瞭な汚染源を特定するに至っていない
- 引き続きモニタリングによる監視を継続する

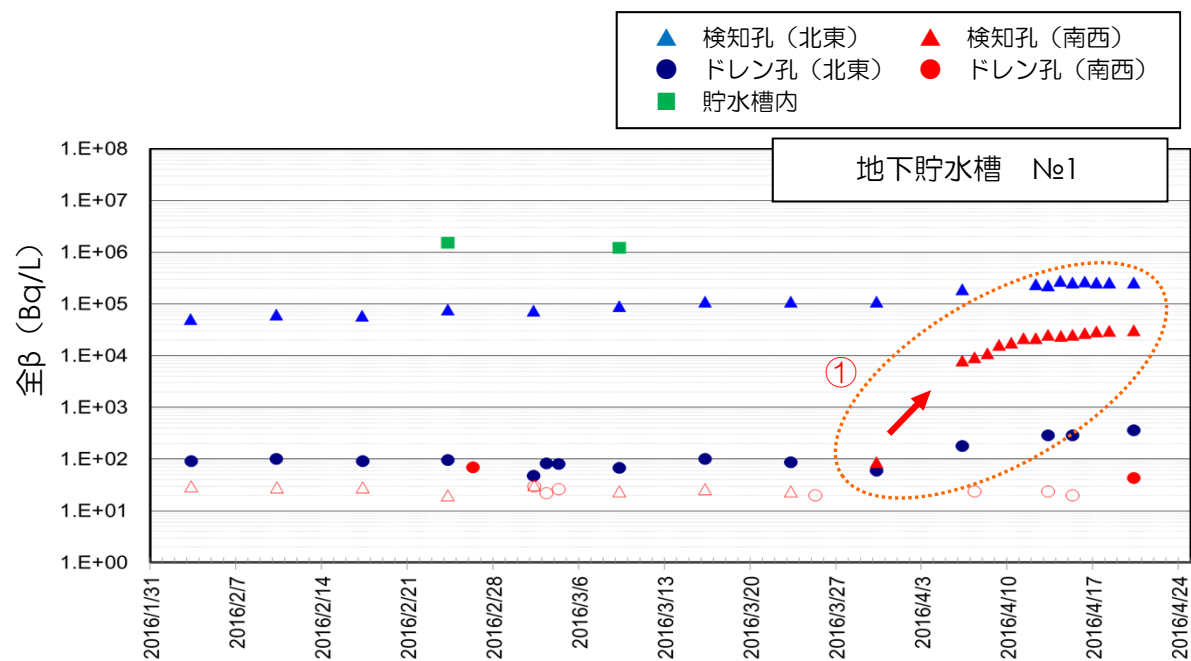
- 2016.4.6：検出限界値未満が継続していた貯水槽No1の南西側において、検知孔で8,100Bq/Lの全βを検出し、その後緩やかに上昇が継続（4.21：31,000Bq/L） ...①
- 上記期間において、南西側ドレン孔および北東側検知孔・ドレン孔の全β濃度については、概ね過去の変動範囲内

- 貯水槽№1の検知孔（南西側）の濃度上昇の原因については、新たな漏えい発生の可能性は低く、北東側検知孔付近の漏えい水が南西側に移流・拡散した可能性が考えられるが、特定するには至っていない
- 引き続き、モニタリングによる監視を継続するとともに、原因が特定されるまでの間、汚染拡大防止のため、検知孔（北東）からの水の回収量増加を継続する
