#### 放射性廃棄物処理・処分 スケジュール

# 雑固体廃棄物焼却設備の手動停止について

2016年8月25日

東京電力ホールディングス株式会社

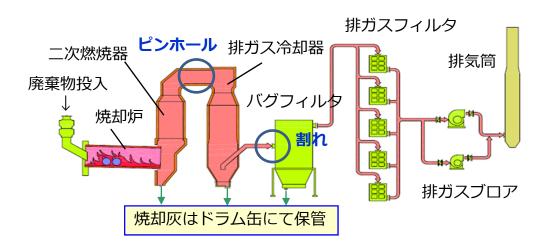
- ▶ 運転中の雑固体廃棄物焼却設備B系において、二次燃焼器と排ガス冷却器の接続部下部に水 滴跡を発見し、その後、伸縮継手にピンホールがあることを確認したため、B系を停止した。
- ▶ 他の伸縮継手を確認したところ,排ガス冷却器とバグフィルタ接続部の伸縮継手(A系・B系)に割れがあることが確認されたことから,A系を停止した。

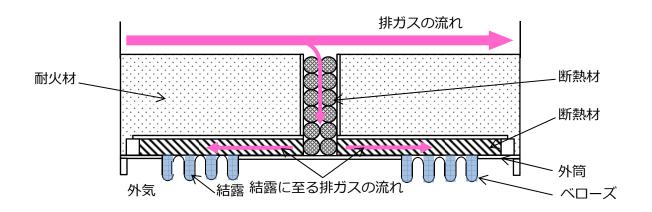
■二次燃焼器・排ガス冷却器間の伸縮継手(ピンホール)

■ B系二次燃焼器・排ガス冷却器間の伸縮継手 (呼び径1600mm, 長さ約1300mm)

直径約0.7mmと 約1.0mmのピンホール

- ・至近の点検(7月6日)において、当該部の外観点検を行い、異常がないことを確認。
- ・構造上内部を流れる排ガスが外表面(ベローズ部,外筒部)まで流れ込む構造であること, 外表面の設計温度が80℃であることから,内部で結露水が発生したと推定。
- ・塩素等を含んだ廃棄物を焼却した排ガスが結露する(もしくは既に存在した結露水に溶け込む)ことで、塩酸等が発生していた可能性があり、損傷部の材質(SUS316L)、損傷部の形状(ピンホール)を考慮すると、孔食が発生していたと推定。
- ・ただし,現在のところ,滴下した結露水は微量で採取・分析をできておらず,伸縮継手を取り外し,内面の確認,付着物の採取等を行う。

■ 対策検討は、原因調査と並行して進めるが、対策実施時期等は現在検討中。

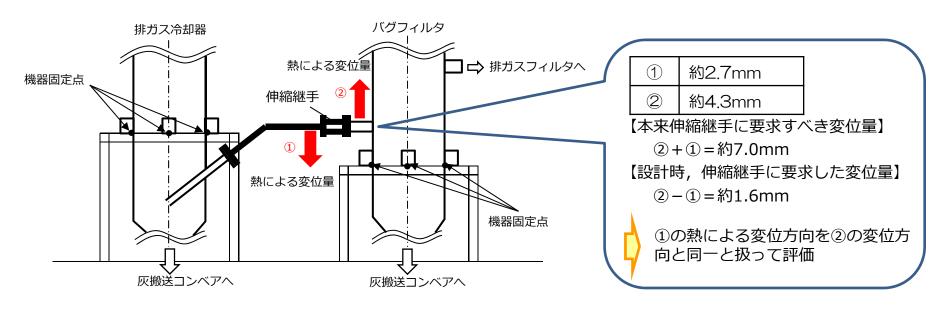
■排ガス冷却器・バグフィルタ間の伸縮継手(割れ)

■ A 系排ガス冷却器・バグフィルタ間の伸縮継手 (呼び径700mm, 長さ約250mm)

長さ約170mm×幅最大約11mm

■ B 系排ガス冷却器・バグフィルタ間の伸縮継手 (呼び径700mm, 長さ約250mm)

長さ約85mm×幅最大約3mm

長さ約40mm×幅約1mm 及び長さ約30mm×幅約1mm

- ・試運転段階で,インリークがないことを確認しており(A系:2015年12月18日,B系:2015年12月2日),当該時点での割れがないことは確認できているが,その後,どの時点で割れが発生したかは現状不明。
- ・当該伸縮継手の要求仕様を決定するにあたり、熱による変位量の評価を実施しているが、当該評価において、変位量を過小に見積もっていることを確認。
- ・その結果, 伸縮継手が損傷したものと推定。
