雑固体廃棄物焼却設備の対応状況について

2016年10月27日

東京電力ホールディングス株式会社

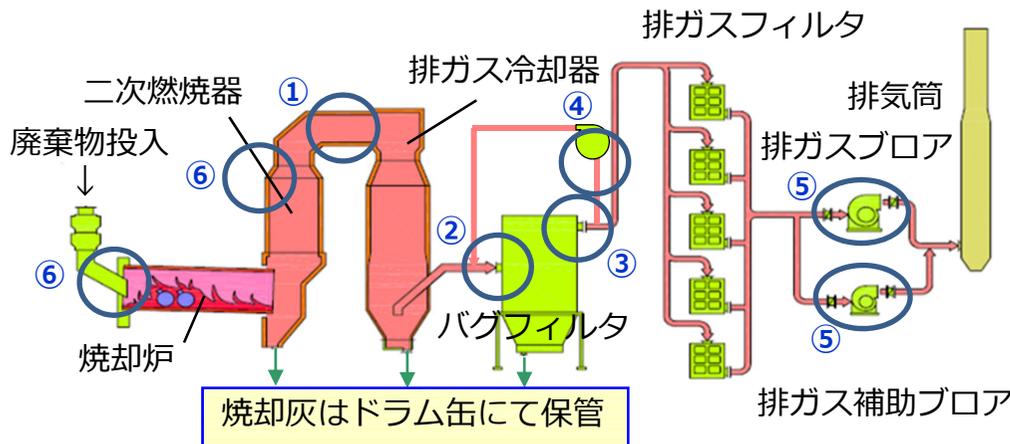
- 2016年3月より運転開始している雑固体廃棄物焼却設備は、使用済保護衣（カバーオール）を中心に焼却運転を行っていた。
- 定期点検後の起動中、8/9に二次燃焼器と排ガス冷却器接続部の伸縮継手（B系）にピンホールが発見され、8/10に排ガス冷却器とバグフィルタ接続部の伸縮継手（A・B系）に割れが確認されたことから設備を停止した。調査の結果、それぞれ孔食、応力腐食割れによるものと推定された。
- 水平展開にて他機器の調査を行ったところ、他のステンレス製伸縮継手、小口径配管、機器ノズルにおいても、応力腐食割れが確認された他、煙道※内面の塗装剥離、腐食も確認された。

部位	事象
① 二次燃焼器・排ガス冷却器間の伸縮継手（B）	孔食 (SUS316L)
② バグフィルタ入口部の伸縮継手（A・B）	応力腐食割れ (SUS304)
③ バグフィルタ出口部の伸縮継手（B）	応力腐食割れ (SUS304)
④ バグフィルタ出口温風循環ラインの伸縮継手（A・B）	応力腐食割れ (SUS304)
⑤ 排ガス補助ブローア前後の伸縮継手及び周辺の小口径配管（A・B）	応力腐食割れ (SUS304)
⑥ 二次燃焼器機器ノズル（A・B） 入口フード機器ノズル（B）	応力腐食割れ (SUS304)
- 煙道の一部 (排ガス冷却器～排気筒)	塗装剥離・腐食 (炭素鋼)

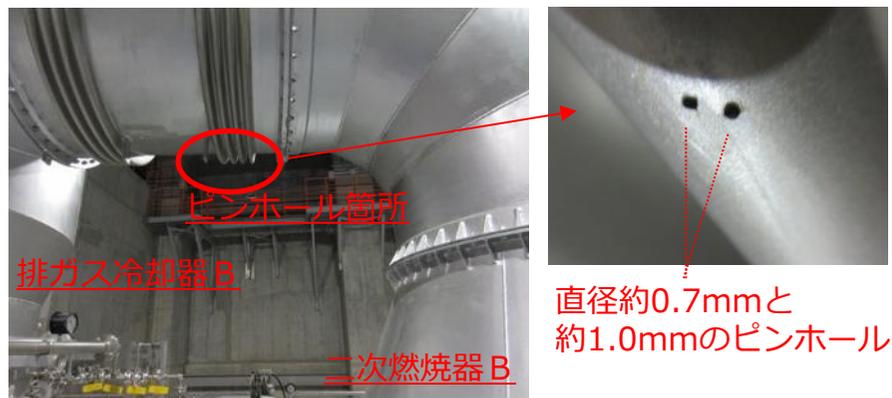
① B系二次燃焼器・排ガス冷却器間の伸縮継手
（呼び径1600mm, ピンホール部材質：SUS316L）

- ピンホールからの滴下跡をスミヤ測定した結果、放射性物質の検出限界値未満であったこと、割れについては、インリーク（系統内は負圧維持）であったことを確認している。

- ・ 構造上内部を流れる排ガスが外表面（ベローズ部，外筒部）まで流れ込む構造であり，焼却炉立上げ時，冷えた状態のベローズ部に排ガスが廻り込み，冷やされることで凝縮水が発生した。
- ・ 焼却運転開始後もベローズ内部に残留している凝縮水に，廃棄物焼却時の排ガスに含まれる塩化物イオンが溶解・蓄積することで，凝縮水中の塩化物イオン濃度が上昇した。
- ・ 高濃度の塩化物イオン環境になったことにより，ベローズ部に孔食が発生した。

- ・局所的な温度低下による凝縮水を発生させないよう、ヒータ設置、保温施工により伸縮継手の温度低下の抑制を行う。

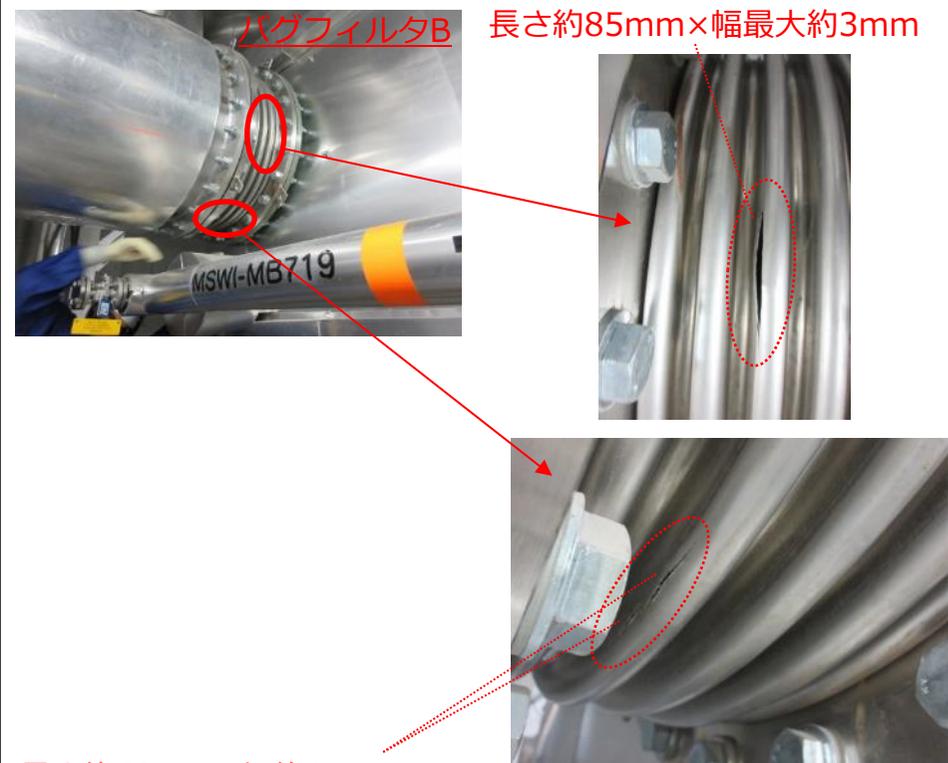
②-B B系排ガス冷却器・バグフィルタ間の伸縮継手
（呼び径700mm, 割れ部材質：SUS304）

- ・ バグフィルタ手前で吹き込む消石灰が、排ガスに含まれる塩化物と反応して、塩化カルシウムとなり、系統の一部に付着した。外気で冷却される伸縮継手内表面において、排ガス中の水蒸気を吸収して潮解し、高濃度の塩化物イオンを含む水溶液が発生した。(②、③)
- ・ 系統上排ガスが滞留する部分にて、長時間の滞留により温度低下が発生する箇所があった。温度低下の結果、発生した凝縮水に塩化物イオンが溶解・蓄積した。(④、⑤)
- ・ 計装用分岐座や機器ノズル等、排ガスの滞留、冷却が発生しうる箇所で局所的に凝縮水が発生し、塩化物イオンが溶解・蓄積する構造であった。(⑤、⑥)

- ・ 伸縮継手のベローズ部は、成形後の熱処理(残留応力除去)を行っていなかった。(②～⑤)

- バグフィルタ手前の伸縮継手 (②) は、熱による変位量を評価しているが、変位量を過小に見積もっていることが確認されており、伸縮継手内面に軸方向の過大な応力が作用していた。
- 内部確認の結果、伸縮継手、小口径配管 (④、⑤) の一部に煙道から発生した錆等の付着を確認。伸縮継手や小口径配管の腐食を助長させる要因となっていた。

- ・排ガスが滞留しないよう、排ガス補助ブロワの運転方法の見直しを行う（⑤のみ）
- ・結露、潮解を防止するため、排ガス滞留部、消石灰付着箇所へのヒータ、保温の設置

- ・残留応力を軽減するため、伸縮継手ベローズ部は加工後に固溶化熱処理を行う

- ・耐食性を有する材料（SUS316L）への変更

- ・伸縮継手の熱による変位量の誤りは、再評価の上、適用可能な仕様に変更

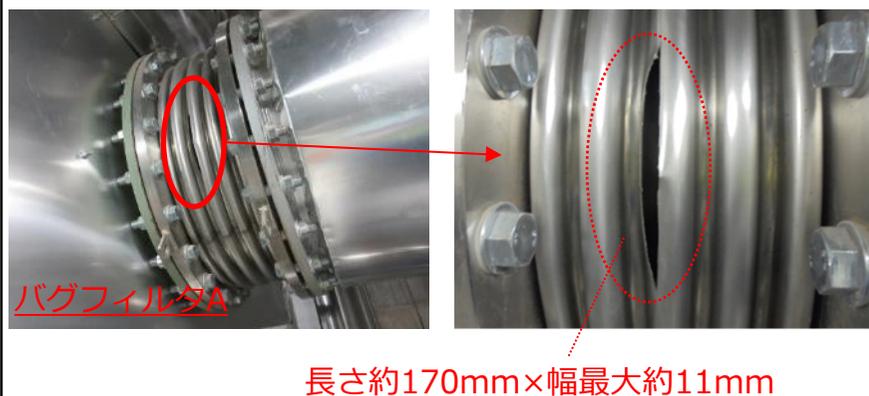
②-A A系排ガス冷却器・バグフィルタ間の伸縮継手
（呼び径700mm, 割れ部材質：SUS304）

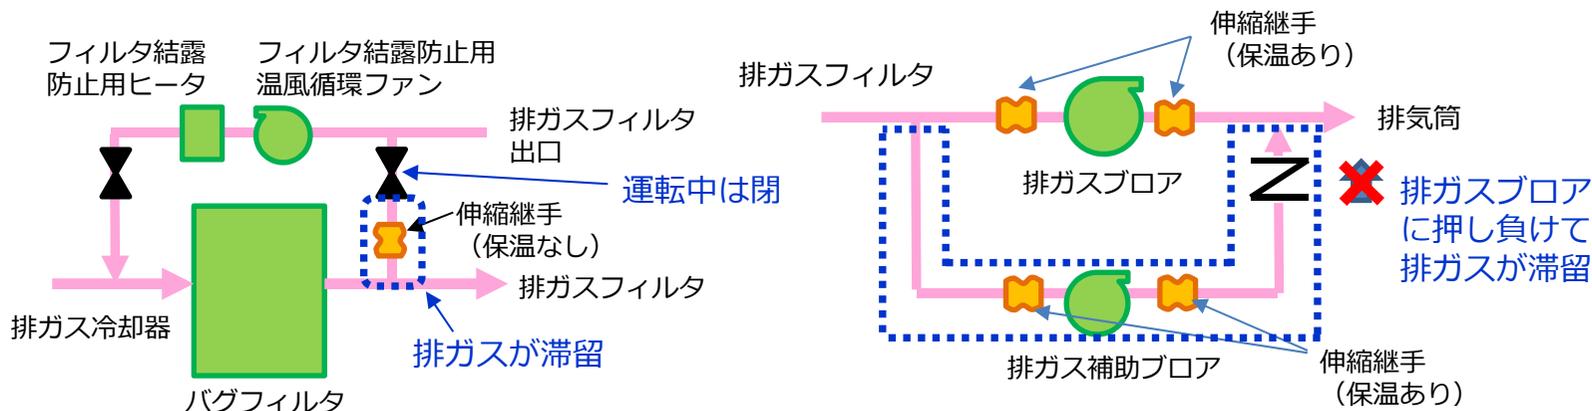
<排ガスが滞留するイメージ>

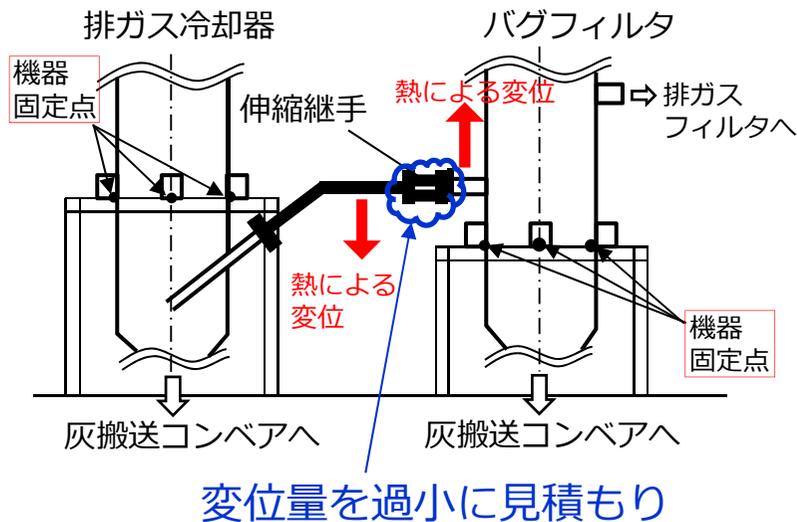
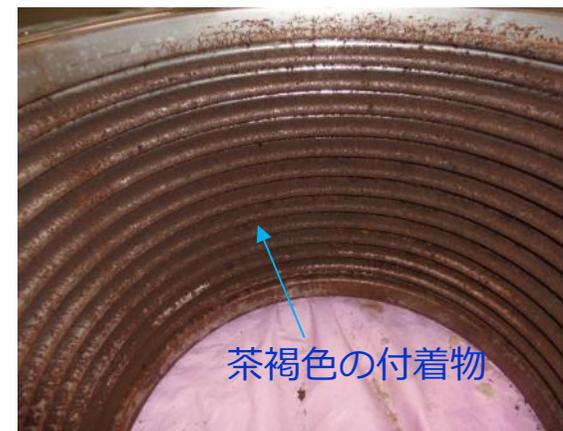
<ベローズ内面>
(排ガス補助ブロアA吐出部)

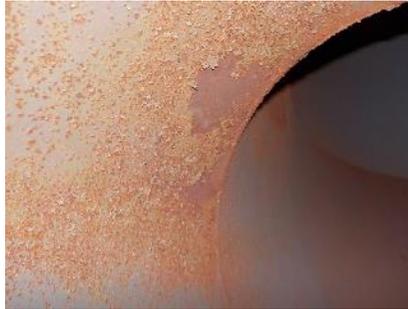
➤ 応力腐食割れを発生させた伸縮継手近傍の煙道にて塗装剥離、腐食が確認された。

＜排ガス補助ブロアB入口側煙道＞

1. 排ガスが滞留し、凝縮水が発生したと推定される箇所であることから、高湿度雰囲気となり、塗膜内に水蒸気及び酸素が浸透し、素地の炭素鋼を腐食させた。腐食により発生した錆（酸化鉄）により、塗装が浮き上がり、塗装剥離に至った。
2. 重ね塗りで塗装膜厚が厚くなった箇所があった。塗装が厚くなると、素地への付着力が弱くなるため、クラックが発生し、剥離に至った。

- ・伸縮継手と同様の対策により高湿度雰囲気を防止する。
- ・剥離した塗装部の再塗装及び付着した錆の清掃・手入を実施する。

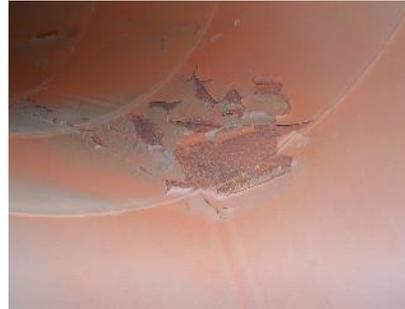
＜バグフィルタB出口側煙道＞

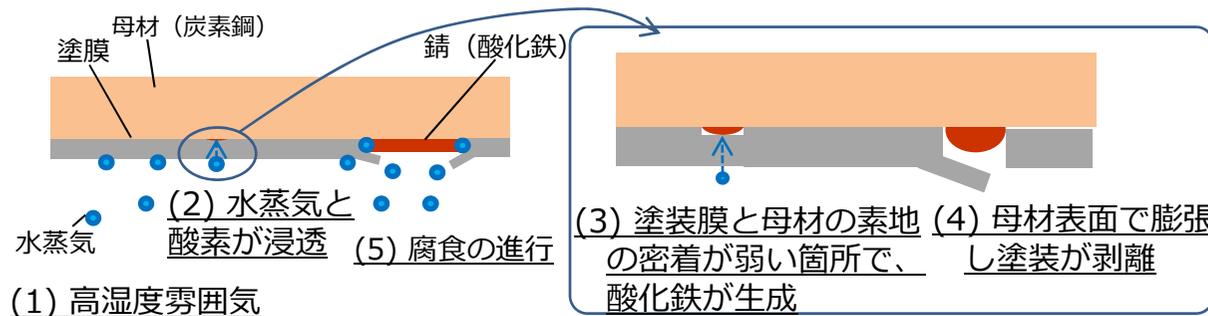
＜高湿度雰囲気による塗装剥離＞

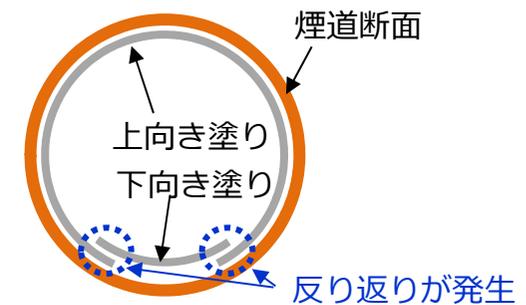
＜重ね塗りの影響による塗装剥離＞

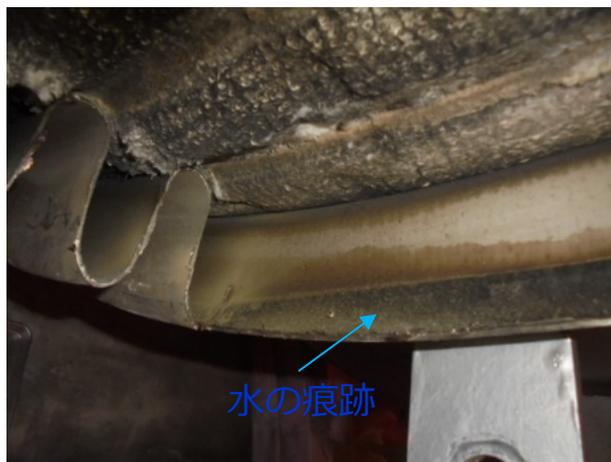
<ベローズ切断後>

- ・ 内部確認の結果，凝縮水は確認されなかったものの溜まり水の痕跡を確認。
- ・ ベローズ内面の付着物を分析した結果，腐食成分である塩素（Cl）が多く含まれることを確認。
- ・ ベローズ内面には，ピンホール部以外にも孔食を複数確認。

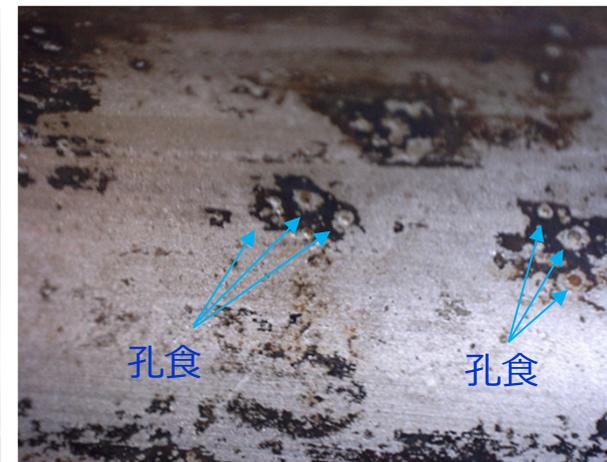
<ベローズ内面（拡大）>
(ピンホール発生箇所隣の底部)

※ピンホール部周辺の付着物は少ない状態であったが，これはベローズ切り出し作業時の振動により付着物が剥離したものと推定。

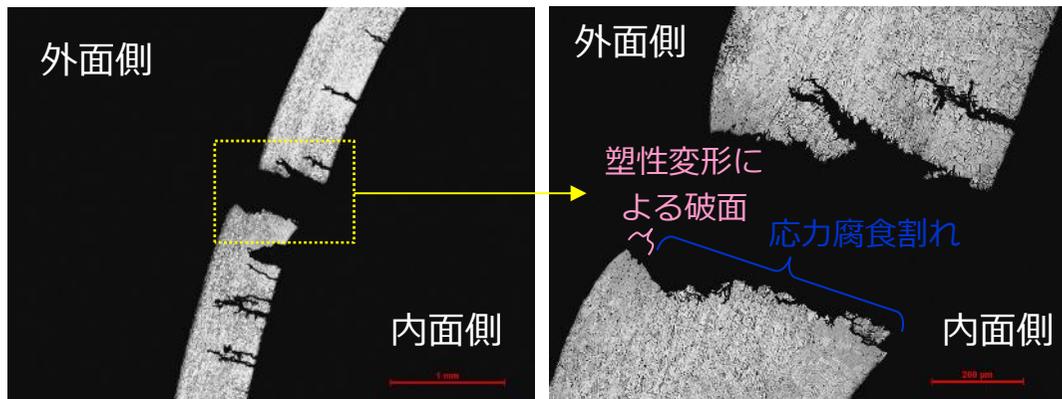
- ・組織観察の結果、応力腐食割れとみられる亀裂を確認。また、亀裂部近傍において孔食が発生していることを確認。
- ・ベローズ内面の付着物を分析した結果、排ガス対策としてバグフィルタに吹き込んでいる消石灰の主成分であるカルシウム（Ca）および腐食成分である塩素（Cl）の存在を確認。
- ・当該伸縮継手の要求仕様を決定するにあたり、熱による変位量の評価を実施しているが、当該評価において、変位量を過小に見積もっていることを確認。

<組織観察（A系）>
長さ170mmの割れ部

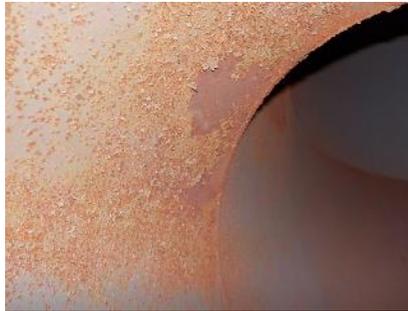
- 伸縮継手内部に煙道からと推定される塗装の剥離片が確認されたことから、煙道の内部確認を実施。これまでに煙道の一部に塗装の剥離や腐食が発生していることを確認。

<排ガス補助ブロアB入口側煙道>

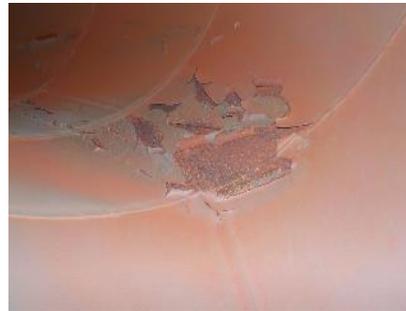
<バグフィルタB出口側煙道>

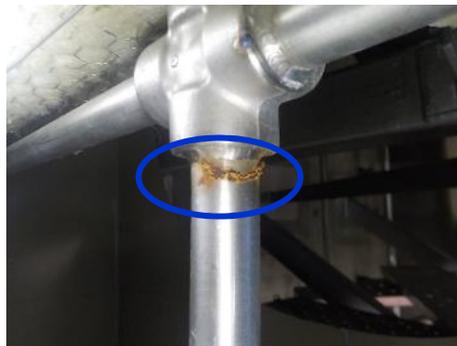
- ステンレス製伸縮継手に応力腐食割れが確認されたことから、応力腐食割れの発生が懸念されるステンレス製の小口径配管・ノズルについて、状態確認を実施。一部の箇所において、亀裂やPT検査での指示模様があり、腐食が発生していることを確認。

<排ガスブロアA逆止弁ドレン配管>

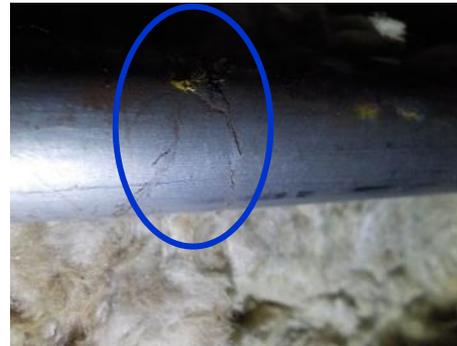
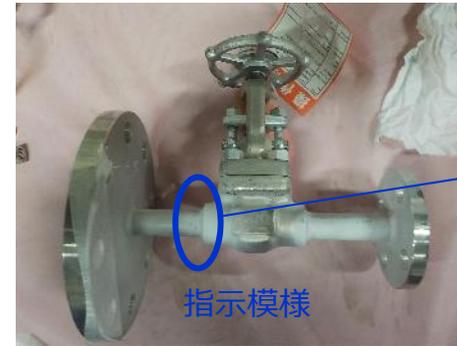
<排ガスブロアA吐出圧力計接続配管>
