福島第一原子力発電所 1/2号機排気筒周辺における線量調査結果について

2016年10月27日
東京電力ホールディングス株式会社

■調査目的

1 / 2号機排気筒の解体工法検討において、必要作業員数の想定、被ばく線量評価、施工実現性を評価する検討条件の精度向上を目的に、9/23より排気筒の線量率を小型無人飛行機（以下、ドローン）を使用し筒身の内部および外部調査を実施した。

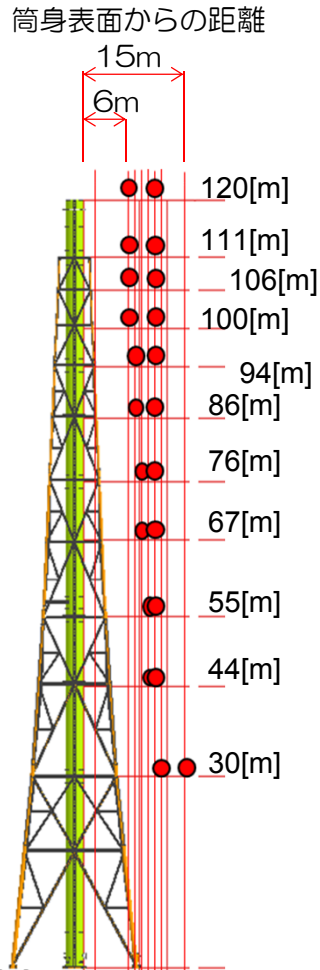
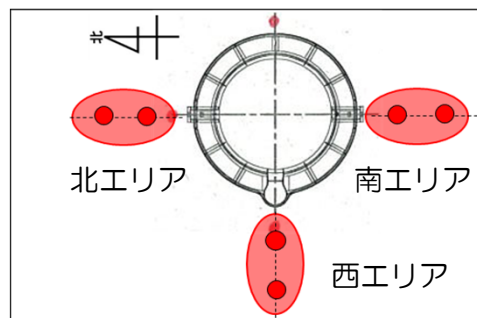
■排気筒の北南西面について、下表の高度毎に筒身表面から異なる距離の線量率測定を実施
 →頂部から下部に行く程、線量率は上昇する傾向。北南面に対し、西面は線量率が低い。

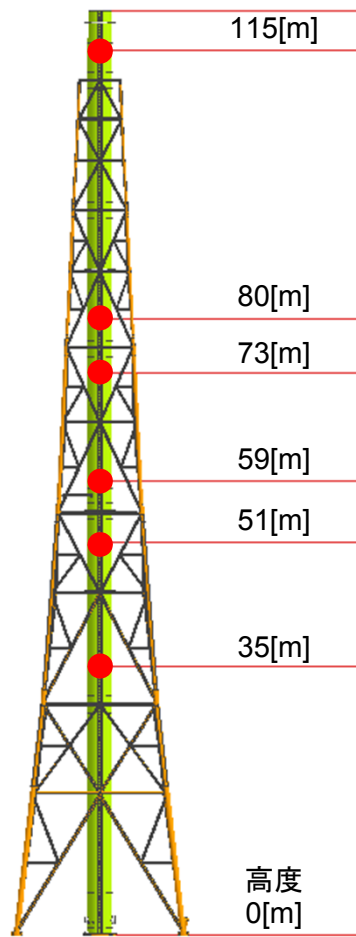
測定位置 (立面)

- 排気筒の北南西面について、下表の高度毎に筒身近傍の点の線量率測定を実施
 → 頂部から下部に行く程、線量率は上昇する傾向。南北面に対し、西面は線量率が低い。

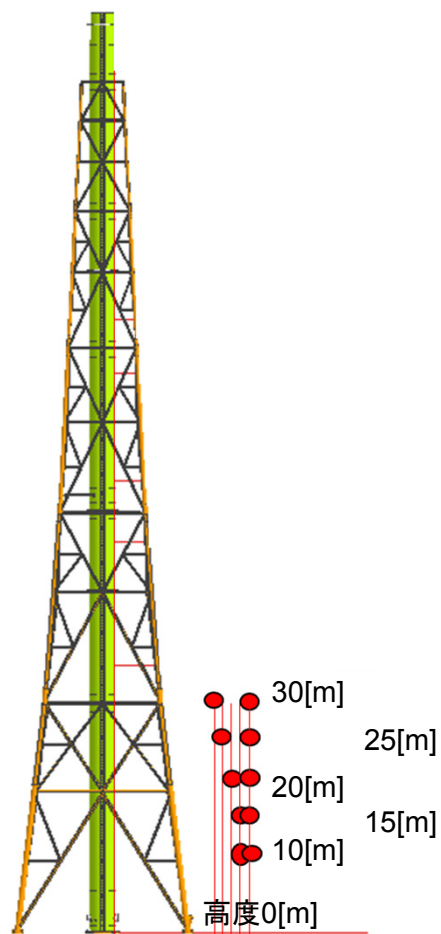
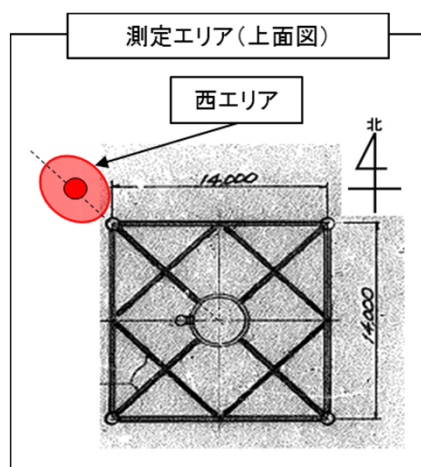
■ 排気筒下部の線量率として、北西の支柱付近の線量率測定を実施

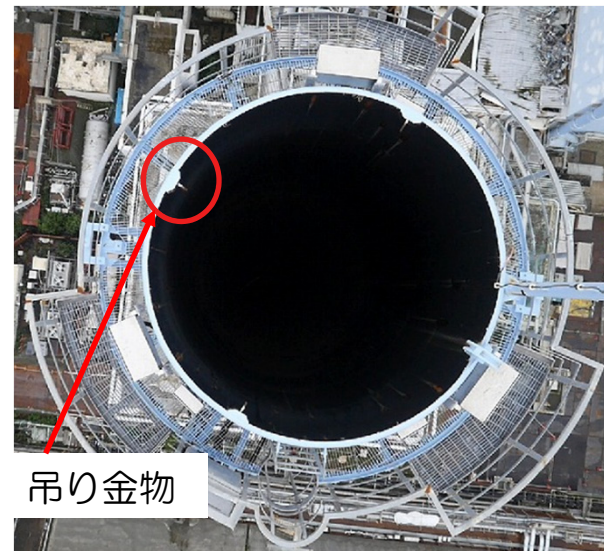
排気筒頂部状況

■排気筒頂部には、吊り金物以外に支障物は確認されなかったが、頂部から約20m下に
図面には記載のない支障物が確認された。

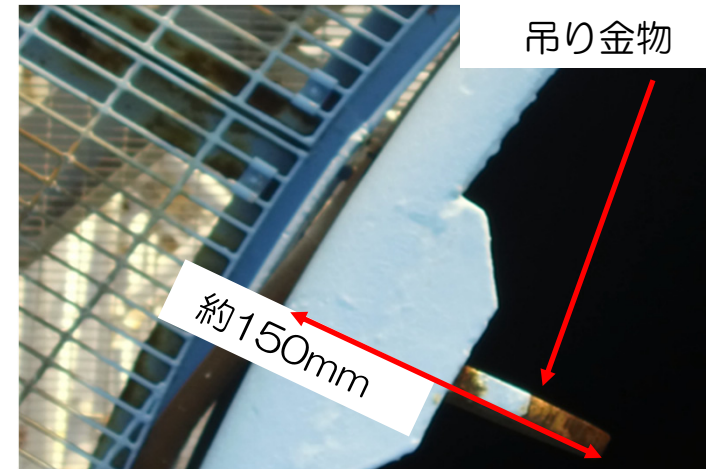
吊り金物取り付け状況

- 排気筒頂部に約150mmの吊り金物
- 塗装劣化による腐食箇所
- 排気筒筒身の溶接線
- 排気筒頂部から約20m地点に梁らしき部材
