# 福島第一原子力発電所 66kV双葉線引留鉄構 の一部損傷の対応状況について

2016年11月24日

# 1. 66kV双葉線引留鉄構の一部損傷の対応状況について

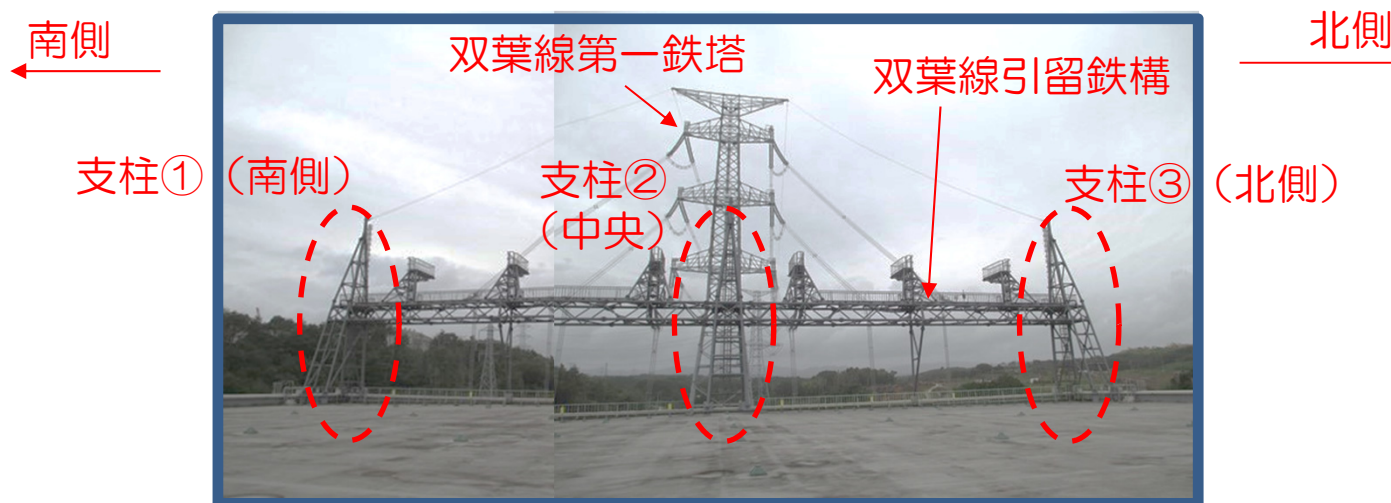
- 2016年8月22日 5, 6号開閉所の双葉線引き込みケーブルのルート変更工事を実施していたところ、開閉所屋上に設置されている引留鉄構の鋼材の一部に損傷があることが確認された。
- この対策として、**電気設備技術基準の評価条件※1を満足するように損傷箇所の補修を実施し、11月15日に完了した。**
- 更なる信頼度向上のため、斜材追加による補強を実施中であり、11月25日完了予定。
- 恒久対策として、代替となる引留設備の新設等を検討する。

5,6号開閉所屋上から見た引留鉄構の外観

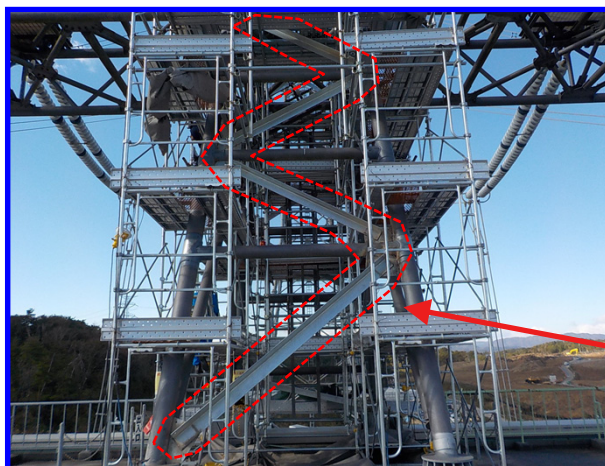
補強材  
(支柱② (中央) の例)

- ▶ 引留鉄構の損傷箇所が多かった東西の構造面については、損傷箇所の溶接に加えて、更なる信頼度向上のために、補強材（斜材）の追加を実施しており、11/25に完了予定。

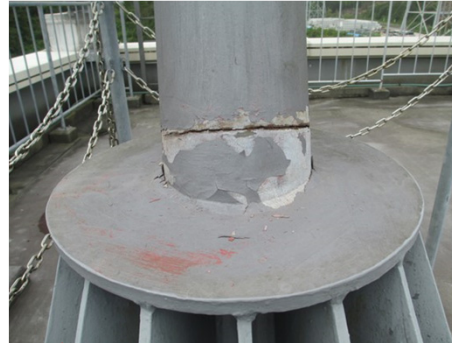
補修前（主材）

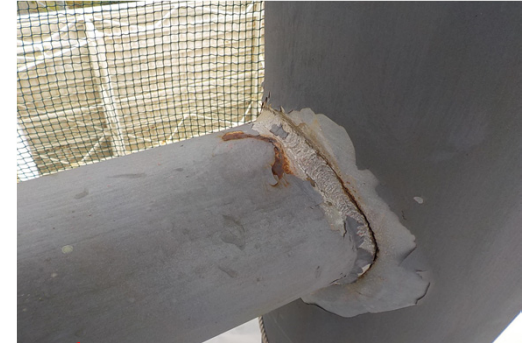
補修前（水平材）

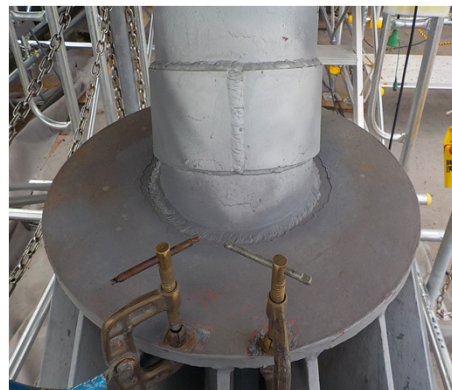
補修後（主材）

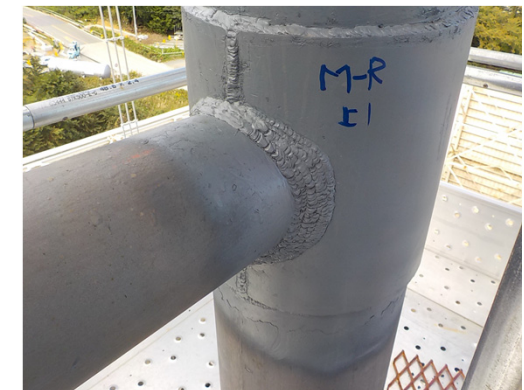
補修後（水平材）

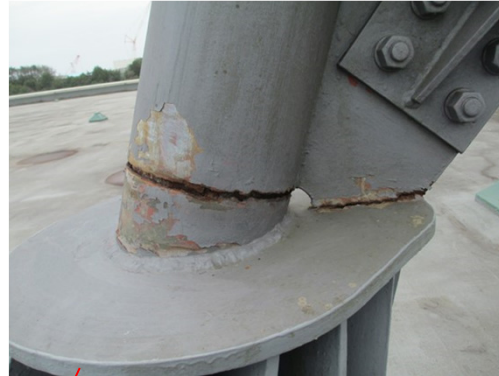
補修前（主材）

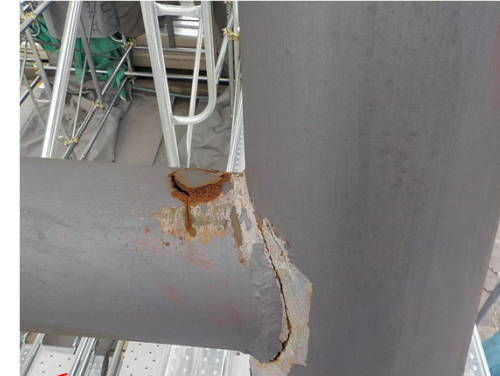
補修前（水平材）

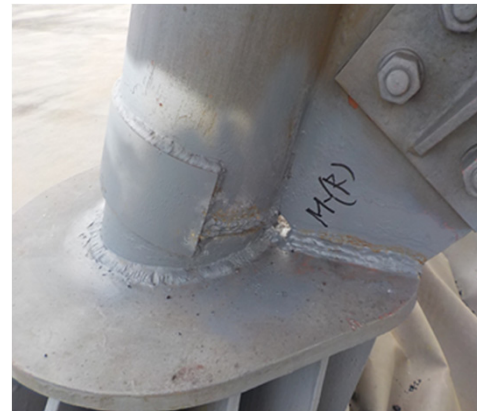
補修後（主材）

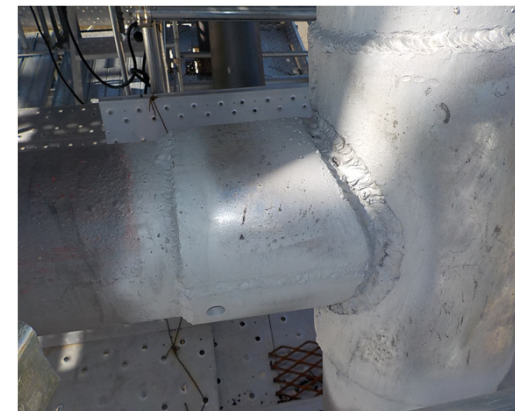
補修後（水平材）

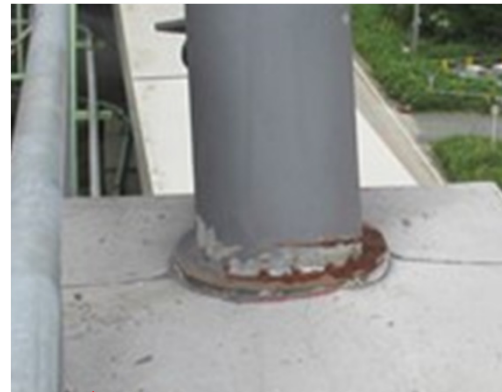
補修前（主材）

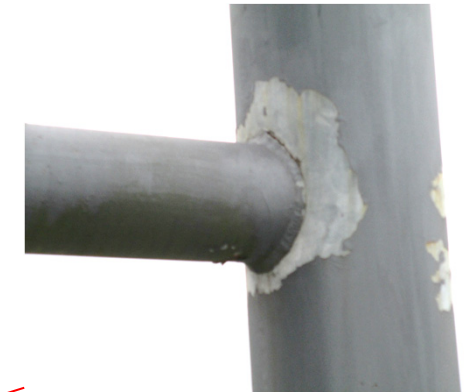
補修前（水平材）

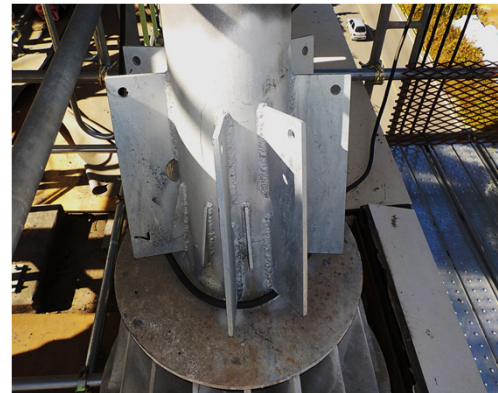
補修後（主材）

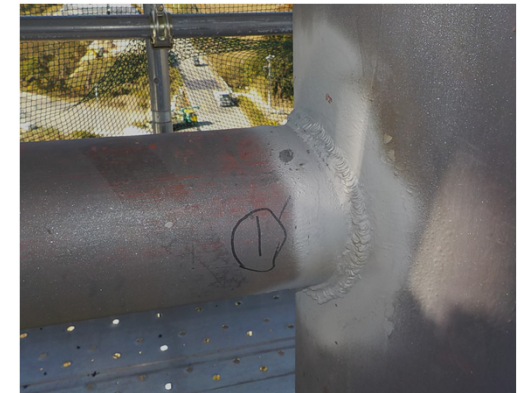
補修後（水平材）
