自動火災報知設備の非火災警報の頻発について

2017.7.27

東京電力ホールディングス株式会社

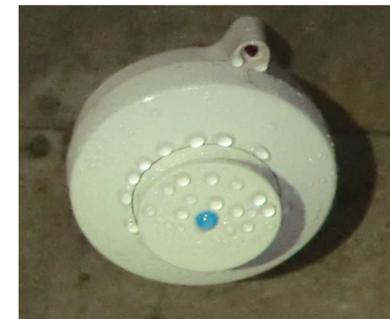
■ 固体廃棄物貯蔵庫（6, 7, 8号棟）地下1, 2階感知器発報

夏季の水分を多く含んだ空気が地下通路などに流入し、地下躯体で冷やされて結露している。地下天井に付着した結露水が感知器に伝わり発報している。
（地下躯体は広範囲に結露水が水滴の状態が付着しており、他の感知器でも誤発報する可能性がある状態）

1. この通路は現在、固体廃棄物貯蔵庫 9 号棟とつながっている。
当該通路を利用して固体廃棄物貯蔵庫 9 号棟工事用の資器材搬入用車両が通過している。
2. 固体廃棄物貯蔵庫 9 号棟の工事で躯体（コンクリート床など）を乾燥させるために固体廃棄物貯蔵庫 9 号棟側の送風機で吸気していたため、この通路が空気の通り道になっていた。

1. 地上の高湿度の空気が地下に流入しにくいように、通路途中のシャッターを閉める運用をする。
2. 地下 2 階のシャッターを開けた際に空気が入りにくくするため、エアーカーテンを設置する。
3. 地下 1 階天井（地上 1 階床面）にある開口部を塞ぎ、地上と地下 1 階の空気の流れを遮断する。

7 / 2 4 所轄消防（浪江消防署）に相談し、地下の結露する環境が改善するまでの間は 6, 7, 8 号棟の感知器は警戒除外とする。（7 / 2 4 実施済）
