汚染水対策スケジュール (1/2)

# 陸側遮水壁の状況（第三段階）

# G 3 北エリアタンク移送配管残水処理作業に伴う 水漏れについて

# 淡水化装置（RO-3）蛇腹ハウス内での RO膜洗浄用タンクからの堰内漏えいについて

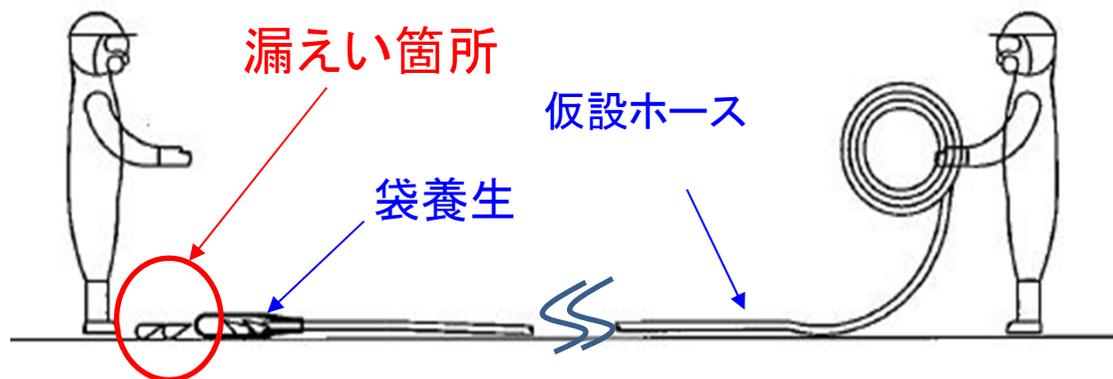
【漏えい1】  
仮設ホース端部水漏れ状況

移送に使用した仮設ホースの端部を袋養生（ポリ袋二重）し、丸めながらホース内残水を袋に集めようとした際、袋養生に穴あきがあり水漏れに至った。

養生用ポリ袋の穴あきの原因は、撤去配管残水移送後から仮設ホースの移動開始までの間、ホース端部をポリ袋で養生し、固定用番線を用いて足場パイプに固縛したところ、ポリ袋が風にあおられて、番線の先端部に突き刺さったことで損傷したものと推定される。

- ①仮設ホースの端部養生はポリ袋のみではなく、閉止栓の取付を行うとともに養生部に遊びが出ないように巻き付けを行う。・・・図1 参照
- ②汚染水残水の受けはポリ袋では行わず、仮設容器（バケツ、タンク等）を使用する。
- ③汚染水を扱う場合は堰内（仮堰を含む）にて作業を行うこととする。
- ④汚染した資材の仮置きはバケツ等の残水受けを設置、または仮堰を設置する。・・・図2 参照

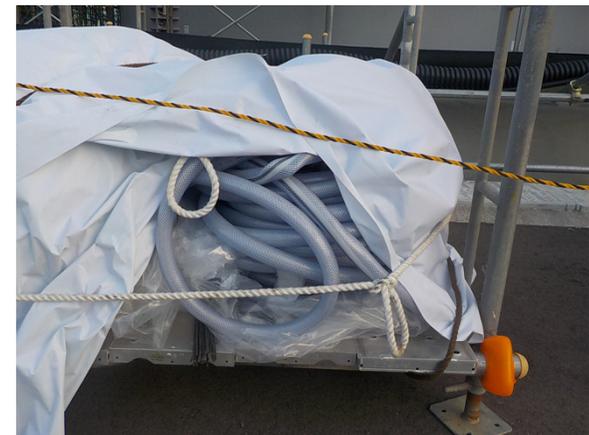
【漏えい2】  
仮設ホース保管状況写真

仮設ホース等を保管する資材ラックの地面についても、漏えい跡が確認された。

漏えい1後、当該ホース端部へ再養生を行い、資材仮置きラックに移動させたが、ラック内の仮置き方法が不十分（ホース端部を残水受けの無い状態で上向きに仮置きした）であったため、養生の隙間から汚染水が滴下し、資材ラック下の道路を汚染させた。

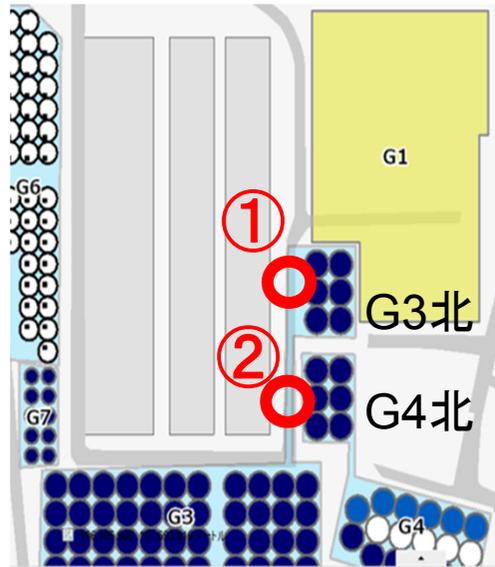
① G 3 北側  
漏えい箇所  
(仮設ホース端  
部漏えい)

② G 4 北側  
漏えい箇所  
(資材ラック  
前)

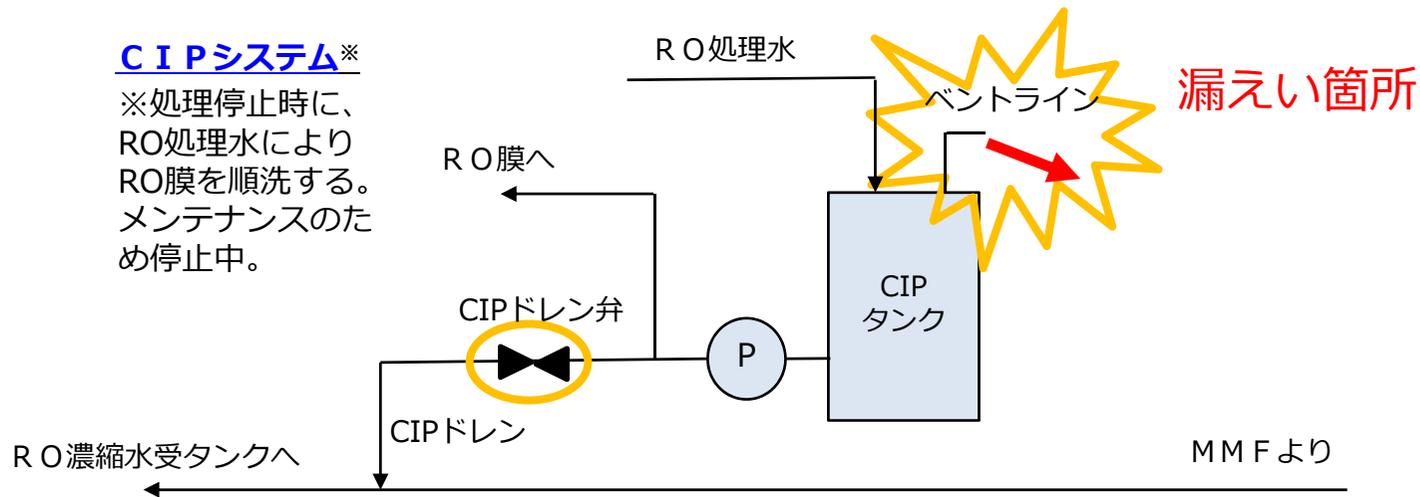
- ・ C I P ドレン弁が開となっていたため、RO3運転によりCIPタンクへSr処理水が流入し、オーバーフローした。

- ・CIPドレン弁交換後のリークチェックのため当該弁を開としたが、閉操作せずにRO3を起動したため。
- ・今後、再発防止対策を検討する。

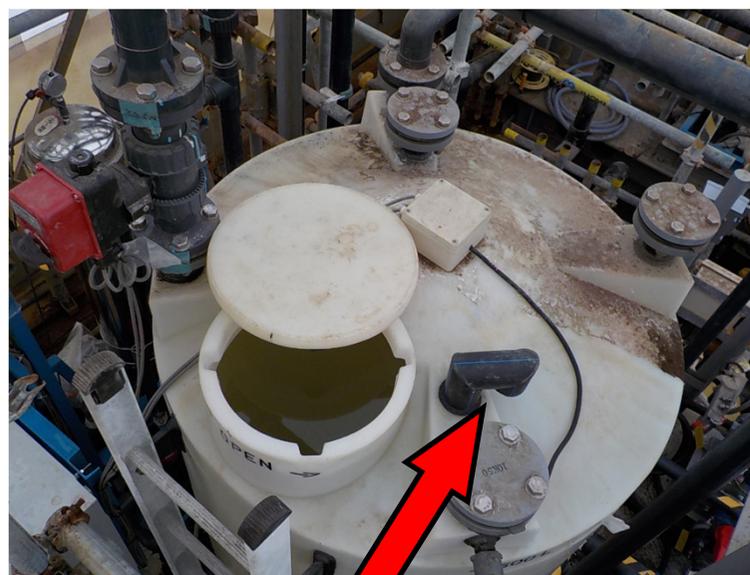
CIPタンク

- 平成30年1月19日、淡水化装置（RO-3）のRO膜洗浄用タンク（CIPタンク）からのオーバーフローによる漏えいを確認。
- 漏えい水は蛇腹ハウス内の堰内に留まっており、ハウス外への流出はない。漏えい範囲は15m×10m×1mm（約150L）。
- 漏えいの原因についてはRO-3起動時にRO膜洗浄システムのドレン弁（CIPドレン弁）が開となっていたため。

漏えい箇所

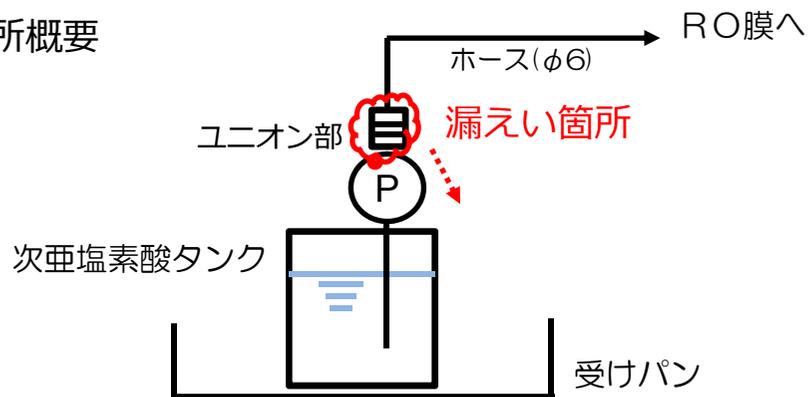
\*ユニオン部のねじ込み部より漏えい発生

- ・次亜塩素酸ポンプが点検のため停止中で、ポンプ出口ユニオン部のねじ込み部が緩んでいたため、RO入口水が流入し漏えいしたものと推定。

- ・ねじ込み部が緩んだ原因を調査し、再発防止対策を検討する。

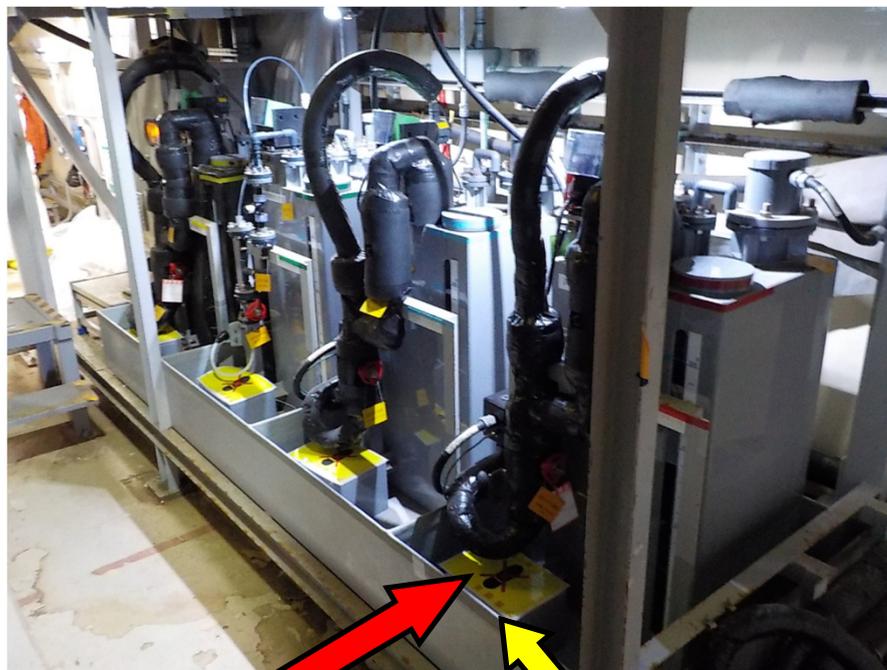
- 平成30年1月25日，建屋内RO循環設備次亜塩素酸ポンプ(B)出口配管接続部（ユニオン部）から系統水の漏えい（範囲：1m×1.1m×1cm）を確認。
- 漏えい水は4号機タービン建屋の建屋内RO循環設備次亜塩素酸注入設備受けパン内に留まっており，建屋外への流出はない。
- 平成30年1月26日当該および類似ユニオン部を確認

水溜り

漏えい箇所
