# 福島第一原子力発電所 2号機 原子炉格納容器内部調査 実施結果

2018年2月1日

東京電力ホールディングス株式会社

# 1. 原子炉格納容器内部調査の概要について

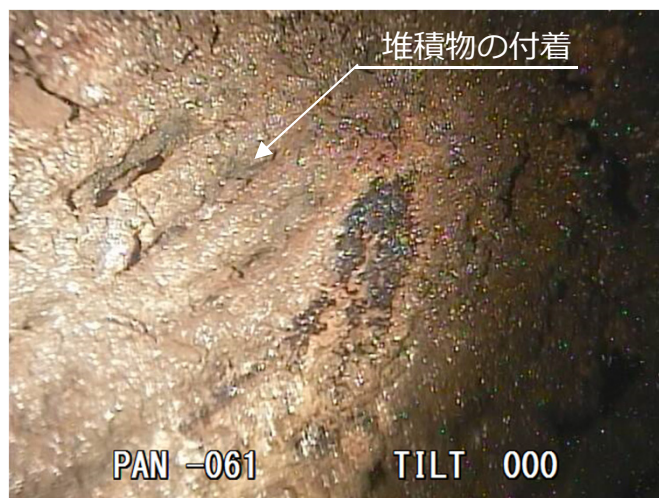
撮影場所A グレーチング脱落部②

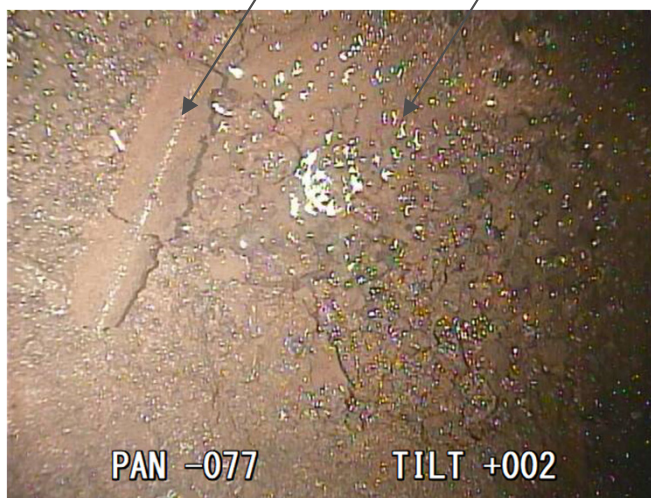
- ペDESTAL底部の全体に、小石状・粘土状に見える堆積物を確認
- 燃料集合体の一部（上部タイププレート）がペDESTAL底部に落下しており、その周辺に確認された堆積物は燃料デブリと推定

撮影場所B ペDESTAL底部

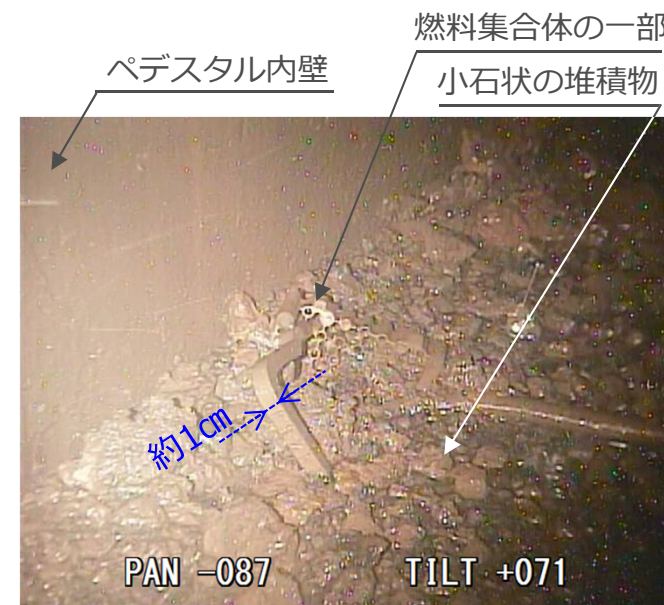
撮影場所C ペDESTAL底部

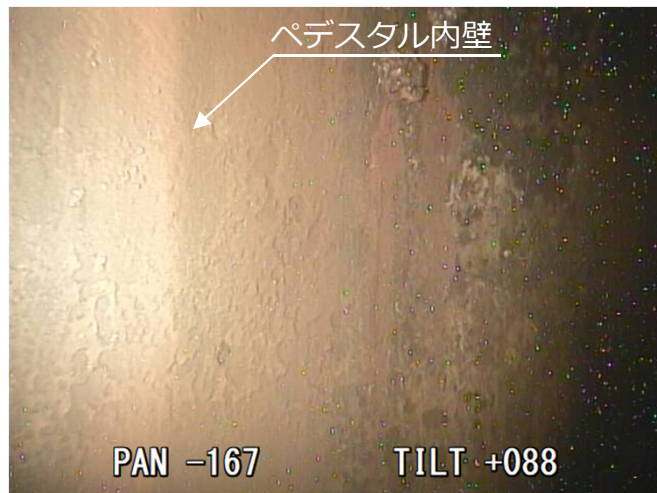
- ペデスタル内壁面には、大きな損傷は確認されず
- ペデスタル内の既設構造物（CRD交換機）については大きな損傷は確認されず
- CRDハウジングサポートは、2017年1～2月の調査と同様、大きな損傷は確認されず

撮影場所D ペデスタル内壁面

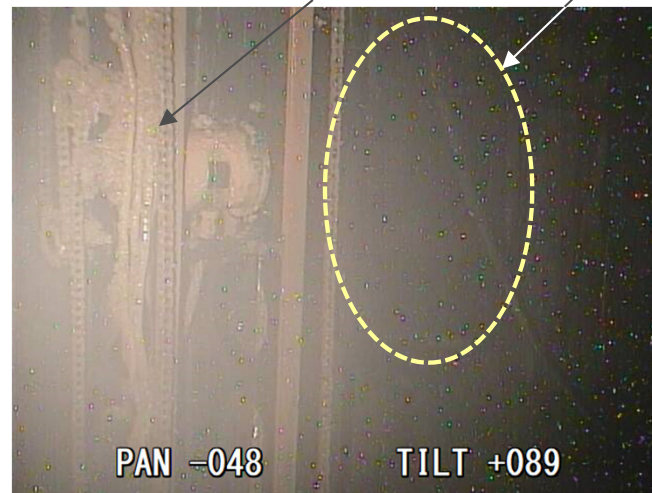
撮影場所E CRD交換機

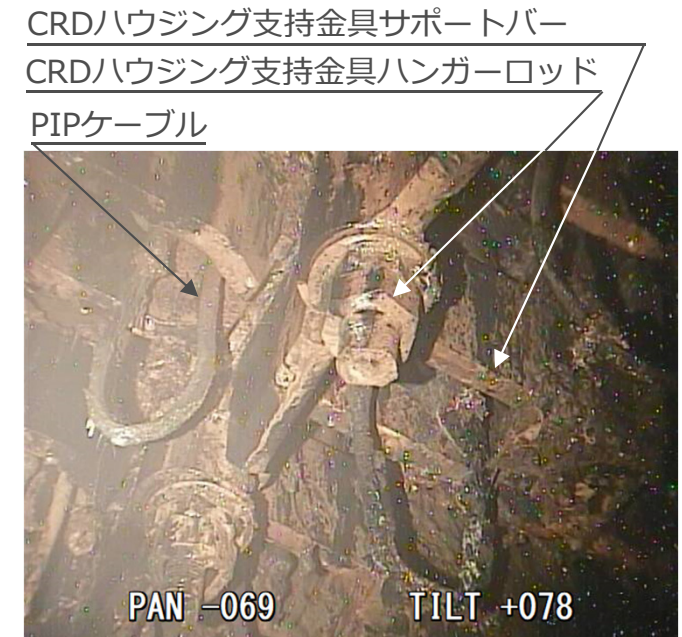
撮影場所F CRDハウジングサポート

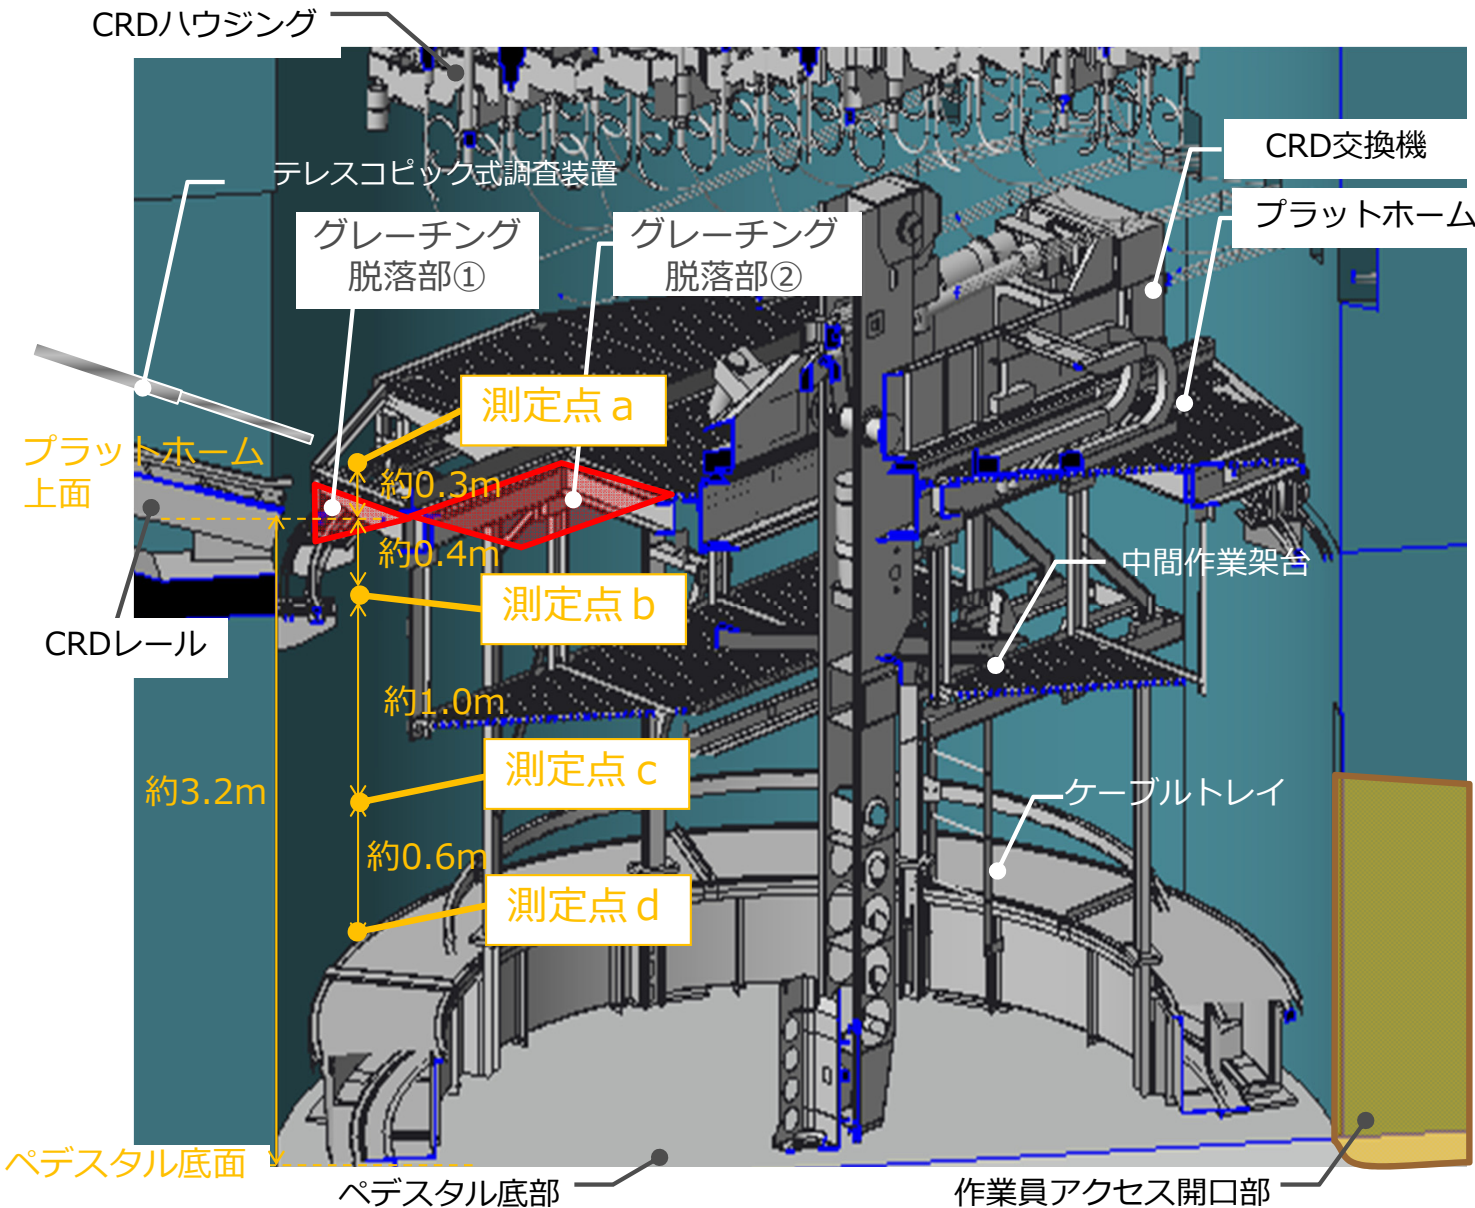
測定点	線量率※1,2 [Gy/h]	温度※2 [°C]
a	7	21.0
b	8	21.0
c	8	21.0
d	8	21.0

【参考：ペDESTAL外※3】  
 線量率：最大42[Gy/h]  
 温度：最大21.1[°C]
