使用済燃料プール対策 スケジュール

3号機燃料取扱設備の調達における 品質管理上の問題と対策

3号機燃料取扱設備の安全点検の進捗状況について

2018/10/25

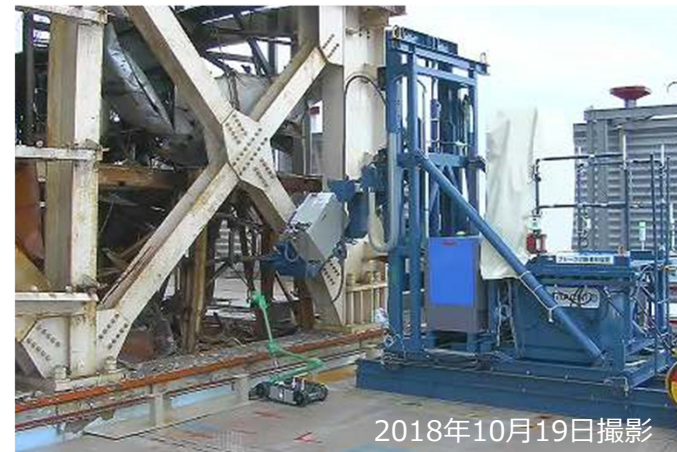
Xブレース撤去の状況写真（南面）

- SFP保護等の実施にあたり、作業床からSFPへのアクセスルートを確認するため、一部のXブレースを撤去する。
- Xブレース撤去では、建屋カバー梁に設置した東西南の作業床に撤去装置を設置し、東面2箇所・西面1箇所・南面1箇所、計4箇所を対象とする。
- 2018年9月25日に西面のXブレース撤去を完了し、10月19日に南面のXブレース撤去に着手したところ。（2018年12月頃に全4箇所の撤去完了予定）

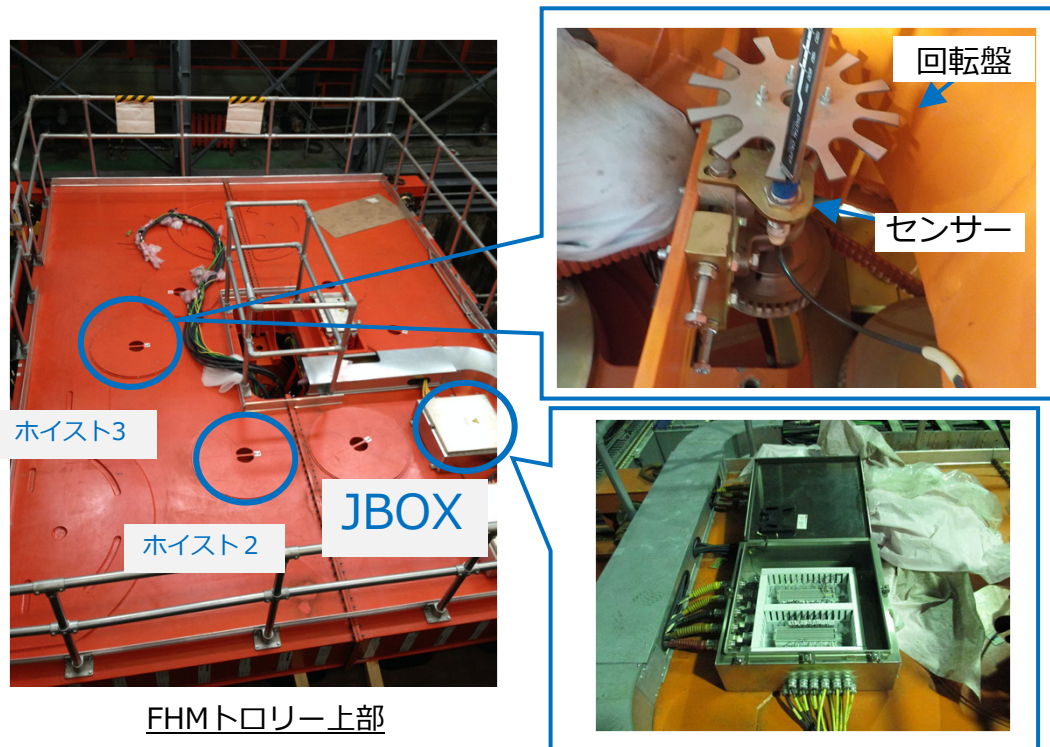
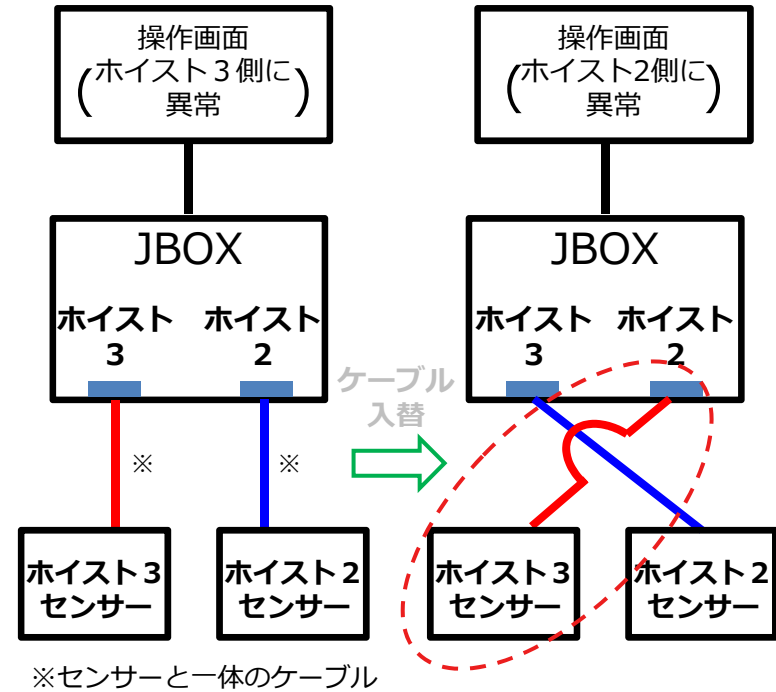
3. 動作確認で抽出された事象（テンシルトラスホイス3ドラム回転異常）

- テンシルトラスを500~1000mm降下させた際に「テンシルトラスホイス3ドラム回転異常」※の警報が発生し、停止。
 - * 「テンシルトラスホイス3ドラム回転異常」は、FHMトロリー上部にあるセンサーでホイス3ドラムの回転状態を確認しており、回転状態に異常があった場合に警報を発報する。
- 警報の発生したホイス3と正常動作しているホイス2のセンサーのケーブルをJBOX内で入れ替えを実施。操作画面上でホイス2側に異常が発生し、ホイス3側が正常動作する事を確認。これより、**ホイス3のセンサーの異常**と判断。
- センサー・コネクタ部の不具合箇所特定を実施中。

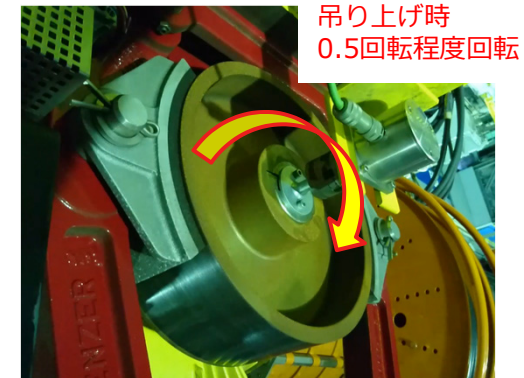
8月15日の事象

3. 動作確認で抽出された事象（クレーンでのエラーメッセージ発生）

- テストウェイト（49.244ton）を用いたクレーンの動作確認の際、テストウェイトの吊上げ時にエラーメッセージ「BE2」*が発生し、クレーンが停止。
- 「BE2」は、8/15の資機材片付け中に発生したエラーメッセージと同一。

- ブレーキドラムの動きを確認した結果、重量物を吊った状態でブレーキドラムが0.5回転程度*回転し、その後エラーメッセージの発生、クレーンが停止したことを確認。8/15も同事象が発生したと推定。
- 事象発生以降、速度検出器・ケーブル・ブレーキ等のハード面点検に加え、海外メーカーに対してインバータ設定・制御ロジック等のソフト面調査および動作確認(10/10実施)の際に、実際にドラム回転していることが判明。
- 発生メカニズム検証・対策を検討中。

- 3号機燃料取扱設備の試運転中に、オペレーティングフロア（以下、オペフロ）に設置してあるクレーンを用いて資機材を片付けていたところ、エラーメッセージ【BE2】が発生しクレーンが停止。

ブレーキドラム
※ ブレーキドラムの0.5回転程度の回転は、クレーンワイヤーの2mm程度に相当

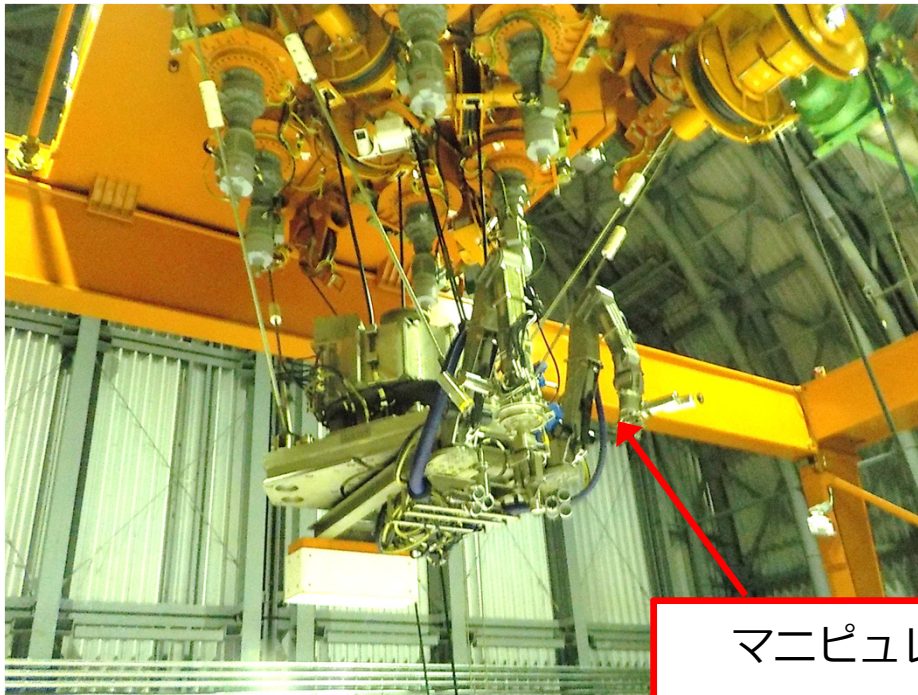
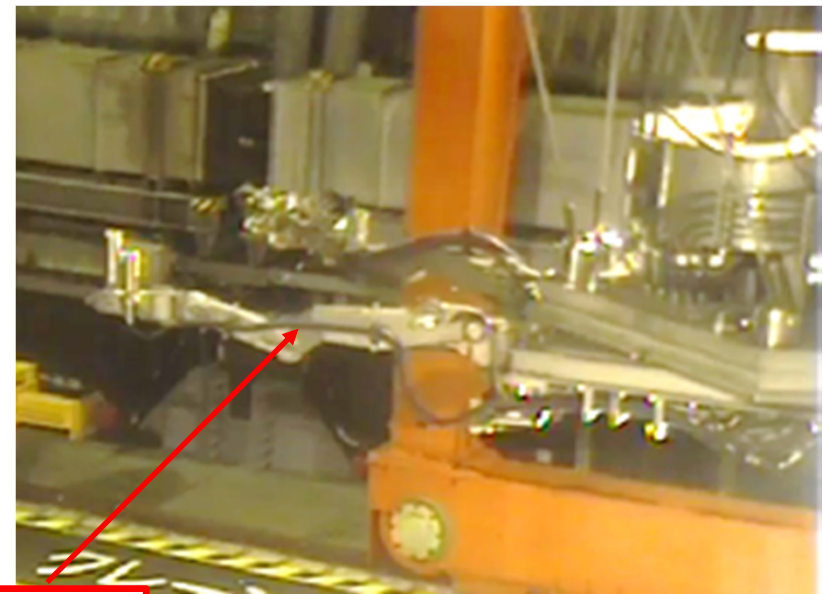
マニピュレータ

3. 動作確認で抽出された不具合（駆動源喪失時のマニピュレータの挙動）

- 小ガレキ等の撤去を行うマニピュレータの駆動源を意図的に喪失させ、姿勢を維持するか動作確認を実施。その結果、マニピュレータが僅かながら姿勢を維持できない※ことを確認。なお、駆動源がある状況では本事象は発生しないため、小ガレキ等の撤去作業に影響はない。
- 再度動作確認を行い、姿勢が維持されないことを確認。
- 原因究明を実施中。

※マニピュレータの先端部の関節が徐々に下がる。
マニピュレータの先端部の把持機能が徐々に開く。

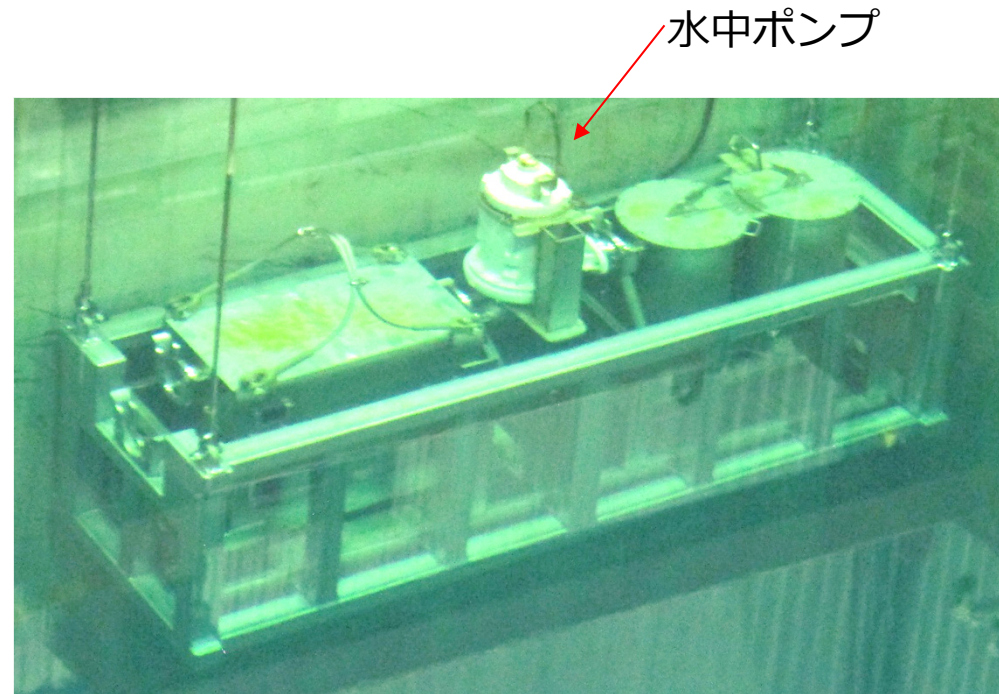
吸引装置設置状況

- ガレキ撤去装置（吸引装置）をSFPへ設置後に、水中ポンプへ繋がるケーブルの絶縁抵抗測定を実施した結果、機内ケーブルの絶縁低下を確認（10月3日、気中で絶縁抵抗測定時は異常なし）また、水中ポンプの圧力センサへ繋がる機内ケーブルでも地絡を確認。
- 吸引装置を水中から引き揚げ、詳細調査を実施。水中ポンプの分解調査を実施予定。

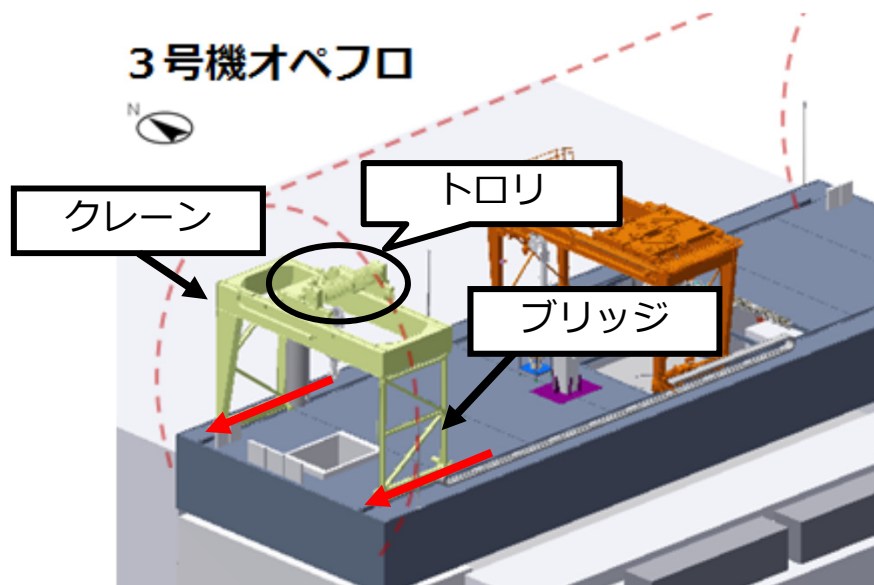
図1 クレーン概要

- クレーンブリッジ動作時、トロリ動作異常【図1】
 - ブリッジ西方向（図1→方向）に操作をしていたところ、トロリ動作異常が発生しクレーンが停止した。
 - ケーブル不良か基盤不良か切り分けを実施し、原因を調査中。
- 垂直吊具の水圧供給用カプラのガスケット損傷【図2】
 - クレーンへの垂直吊具取付作業時、垂直吊具の水圧供給用ホースのカプラを接続する際に真っ直ぐ接続出来ず、カプラプラグのガスケットを損傷。
 - 損傷したカプラプラグは予備のカプラプラグに交換済み。

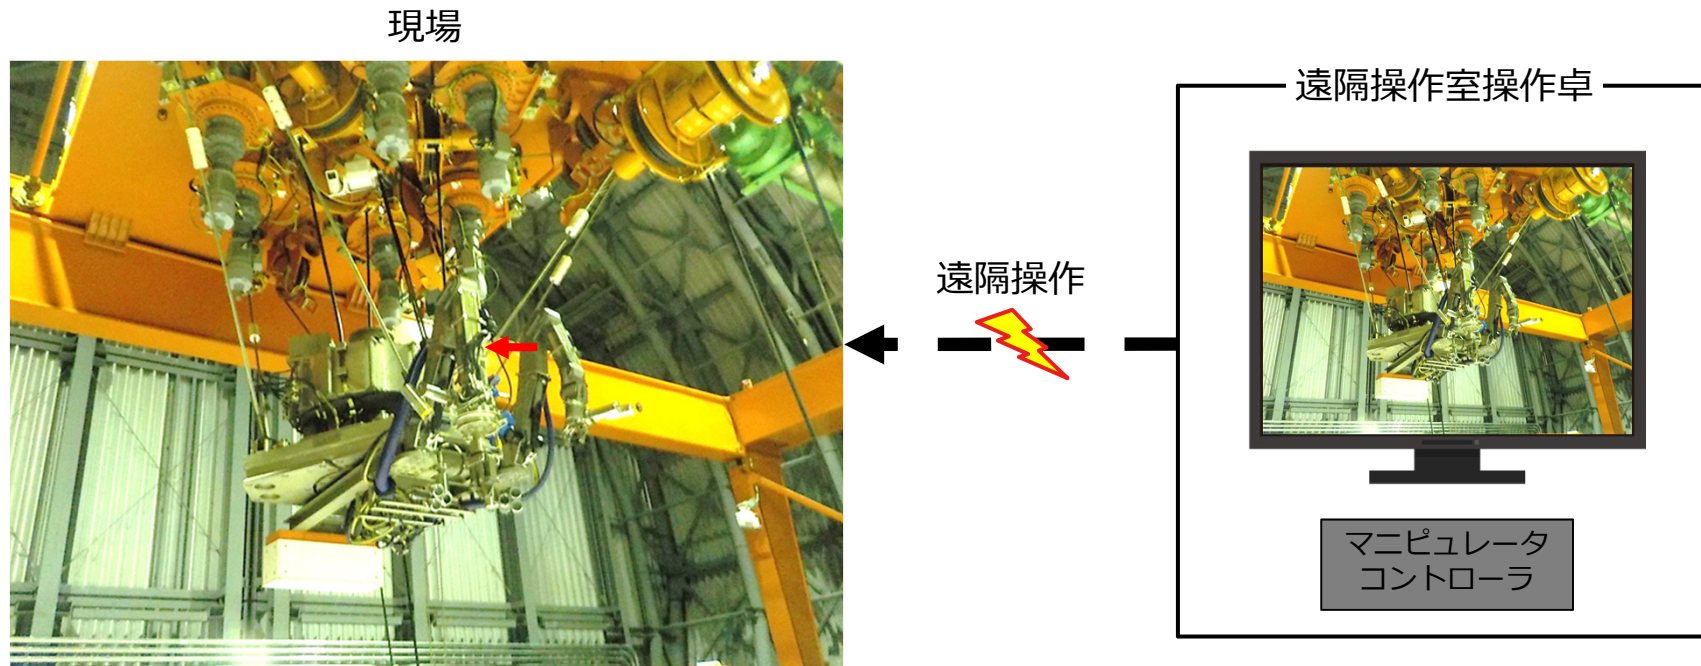
3. 動作確認で抽出された事象（マニピュレータ関連動作不良事象）

- マニピュレータの動作確認時に、遠隔操作室の操作卓によりマニピュレータをFRZ（フリーズ）状態※にしたところ、マニピュレータ左腕が50mmほど右に移動した。

※FRZ（フリーズ）：マニピュレータコントローラを操作しても現場のマニピュレータが動かないようにする設定。

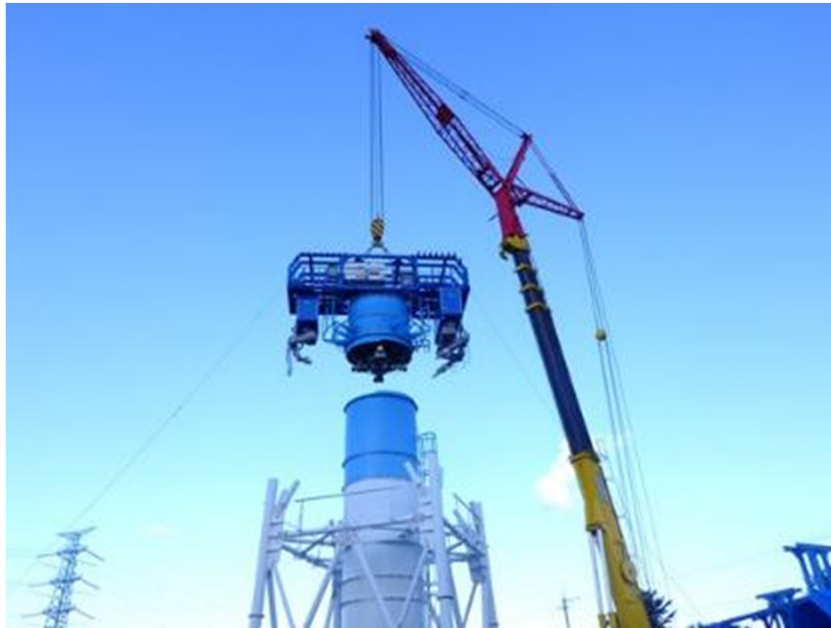
実証試験実施状況 (2018.9.28)

- 8月28日より1/2号機排気筒の解体装置の実証試験に着手している。
- 作業監視用の各種カメラ配置調整・切断ツールのパラメータ調整などの装置改良を都度実施しながら、解体装置の性能検証を実施している。
- また、切断作業に伴う装置振動によるセンサー不具合や、筒身切断時の切り屑回収機構の改良などが必要となる課題も確認されており、対応・検討中。
