第三セシウム吸着装置 Cs除去性能未達事象への対応状況 について

- 2018年7月31日に実施した第三セシウム吸着装置（SARRY II）の性能検査のうち運転性能検査（事前の社内確認）の際、使用前検査の確認項目である『Cs-137の放射性物質濃度の低減に関する判定基準（除去性能）』を満足していないことを確認した。

No1地下貯水槽の検知孔移送ポンプからの漏洩事象について

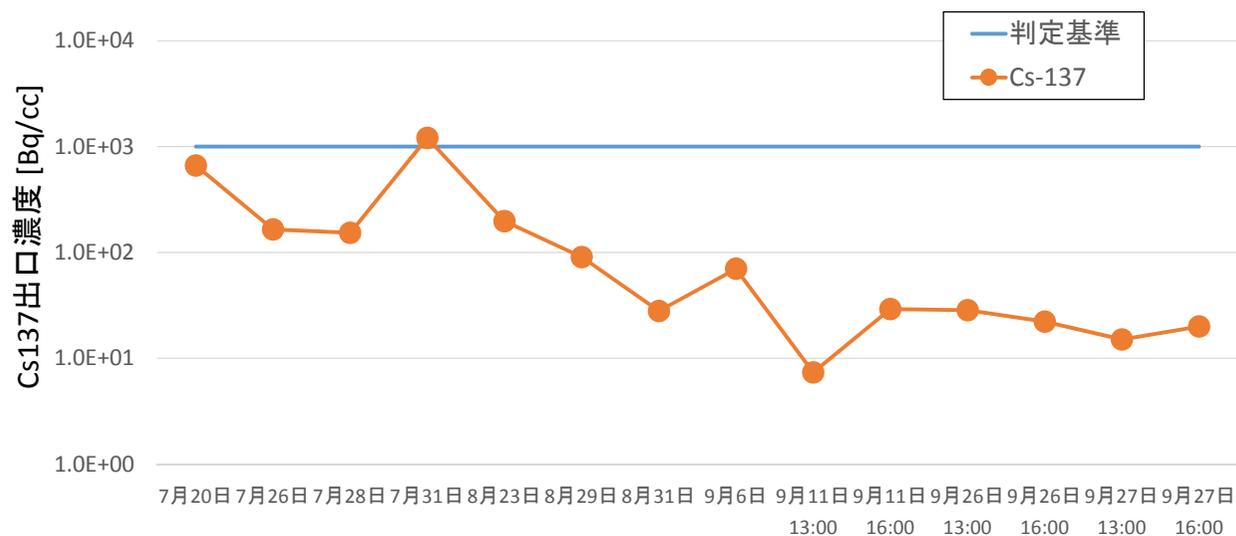
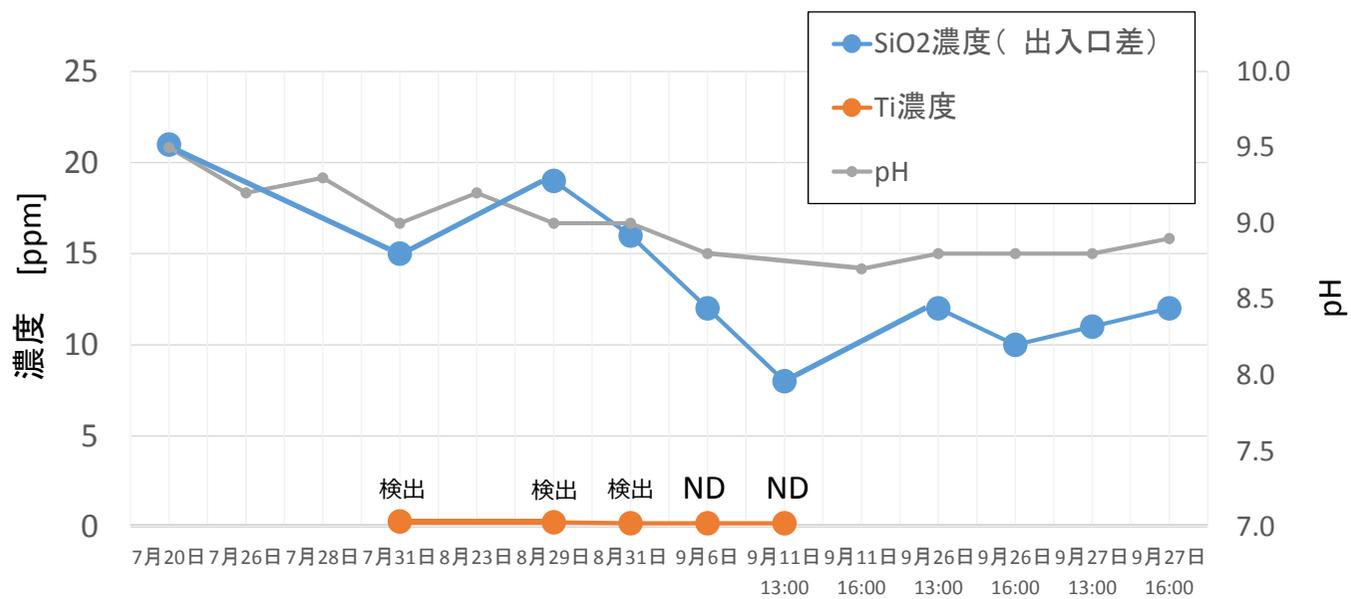
Cs除去性能と吸着材成分濃度の推移

- 推定要因についてそれぞれ検証を実施した結果、以下の事象が確認されたことから、本事象の原因は『運転初期の吸着材微粉の流出の影響』と考えられる。
 - ・ 「吸着材主成分（SiO₂、Ti、Si等）濃度の低下」と「Cs除去性能の向上」に相関が確認されたこと。
 - ・ 運転初期の吸着塔差圧が高く、吸着塔の逆洗運転時に吸着材微粉を確認したこと。

- 工場からの出荷前に逆洗を実施し、吸着材表面に付着している微粉吸着材等を除去していたが、吸着塔輸送中の振動や試運転中の確認試験等により、吸着材同士の摩擦が発生し微粉化しやすい環境となっていた。
- 装置新設に伴い吸着塔の全塔一斉装填したこと、試運転中の確認試験により、微粉の影響がより顕著に現れてCsの除去性能低下を招いたと考えられる。

工場で吸着塔容器への充填前に吸着材を洗浄することで極力除去を実施することに加えて、新規吸着塔装填後の運転時に吸着塔差圧が工場出荷時と比べて高い場合には逆洗を確実に実施する。

なお、今後の吸着塔交換時においては新規吸着塔は最後段に装填する※。最後段では上段の吸着塔により十分にCs除去された状態で通水されることから、微粉化した場合でも、装置出口濃度に与える影響は十分に低い。

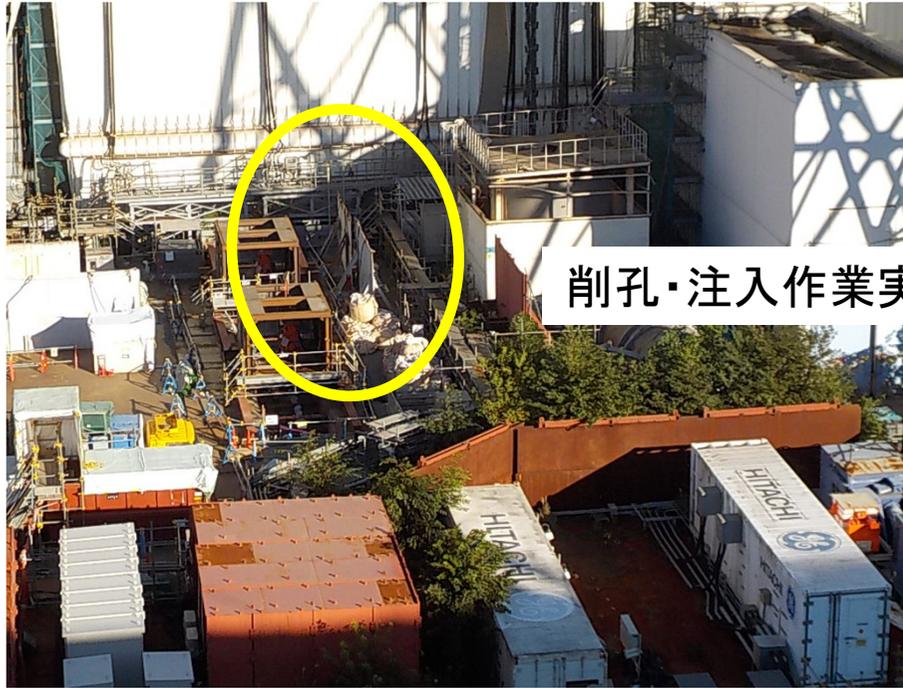
削孔・注入作業実施中

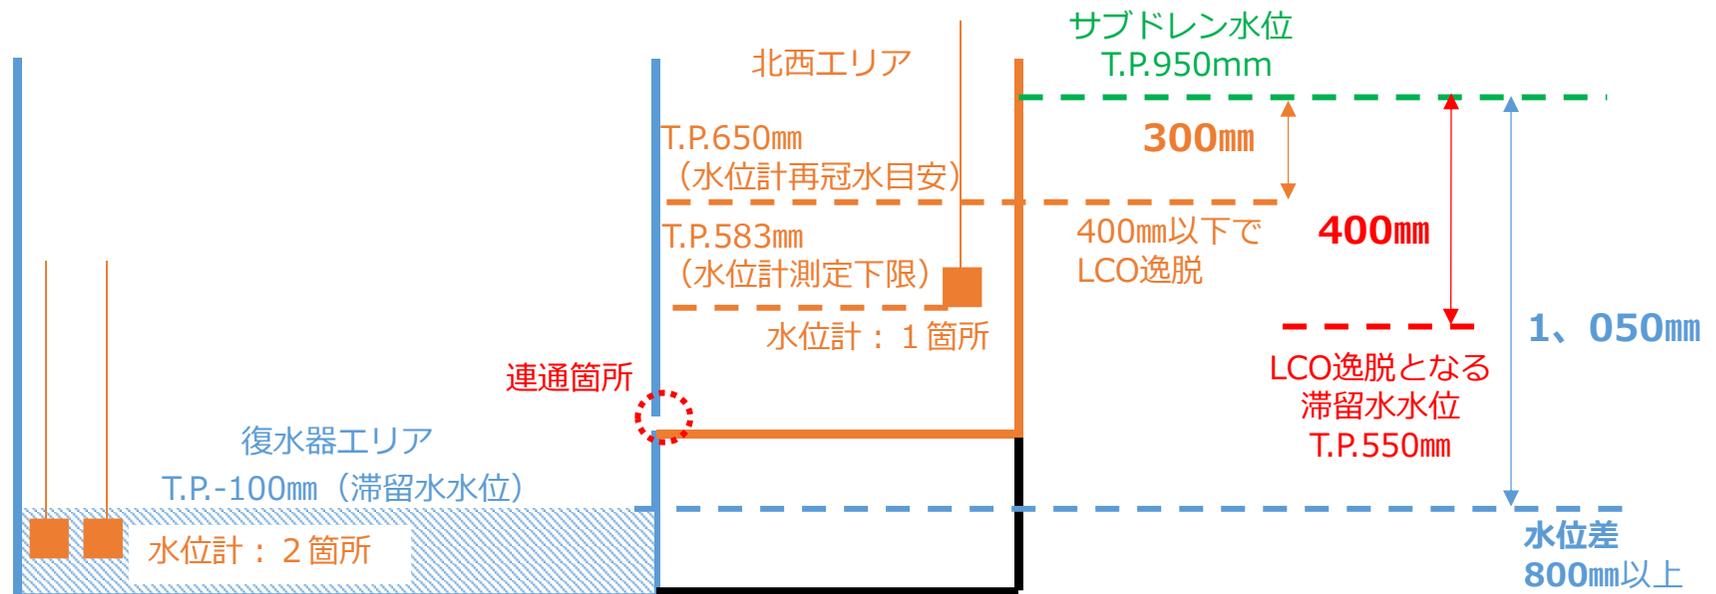
3号機T/B北西エリアと復水器エリア

- サブドレン水位は、建屋水位低下に合わせ、T.P.950mm付近であった。サブドレン水位は、3号機T/B復水器エリアと比較し、運用管理水位差800mm以上を有していた。
- 一方、建屋水位低下により、床面が露出していることを確認している3号機T/B北西エリア水位計は設置高さがT.P.583mmであり、再冠水目安値をT.P.650mmにて設定していた。サブドレン水位との差はLCO判断基準400mmを下回るものであった。
- 北西エリア水位計が再冠水目安値に達する指示を示したことから、運用要領に基づき、26条管理の対象水位計とした。その時点での水位差にて、LCO逸脱を判断した。

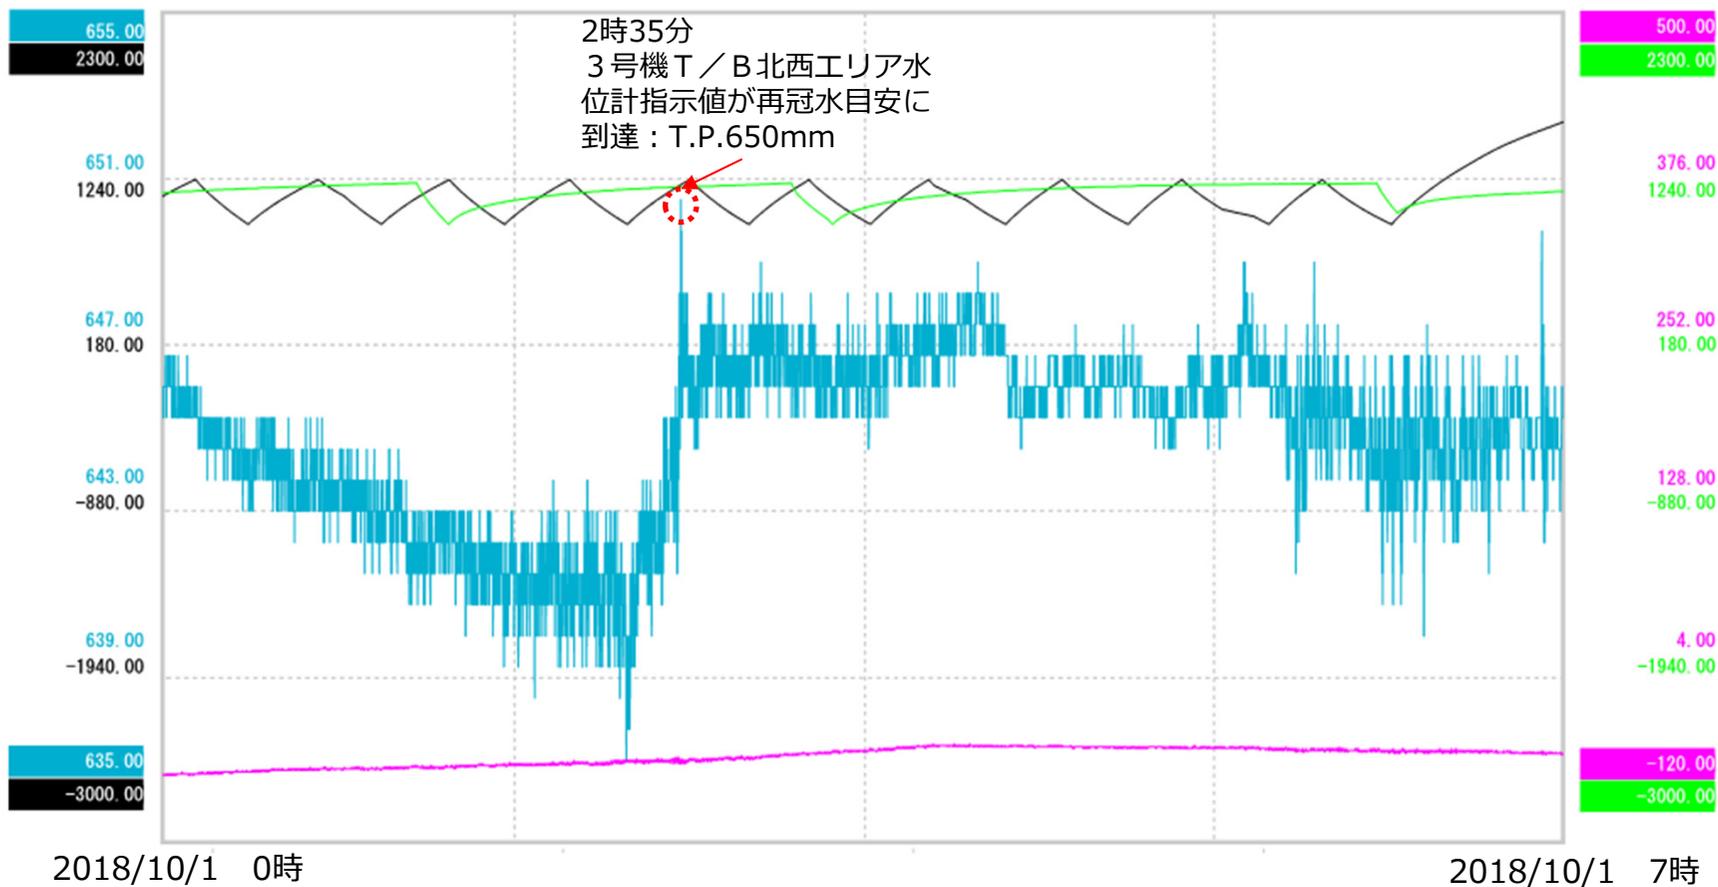
参考 - 1 2018/10/1 事象発生時の水位トレンド

青：3号機T/B北西エリア水位 紫：3号機T/B復水器エリア水位
 黒：サブドレンNo. 31水位 緑：サブドレンNo. 34水位

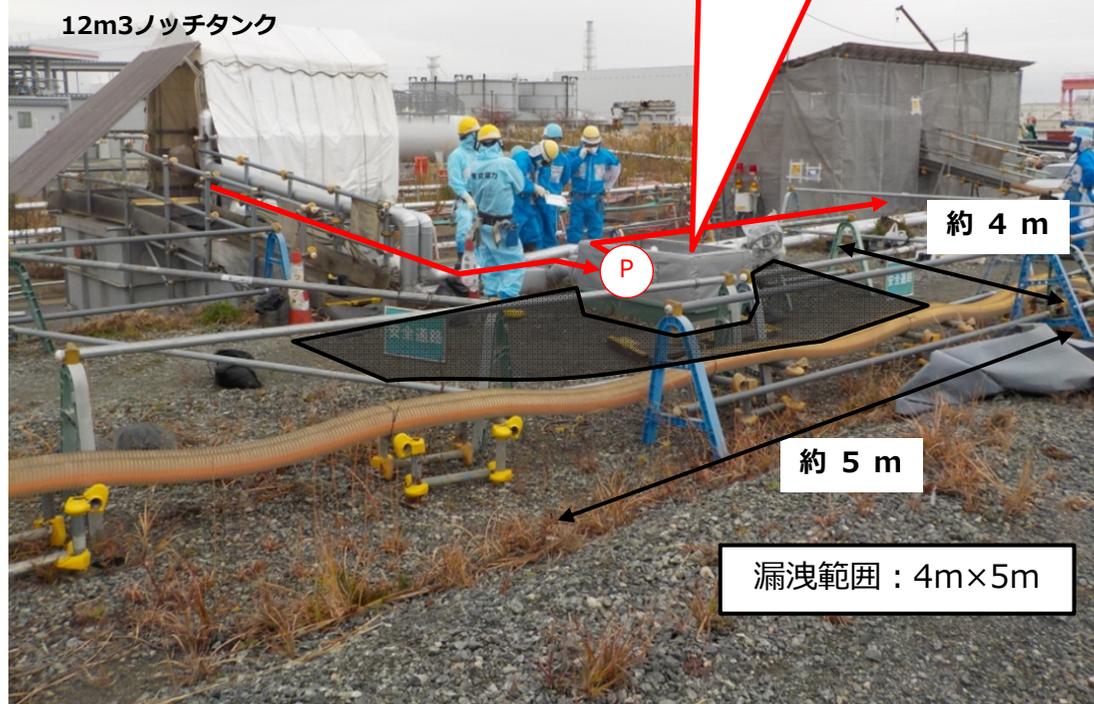
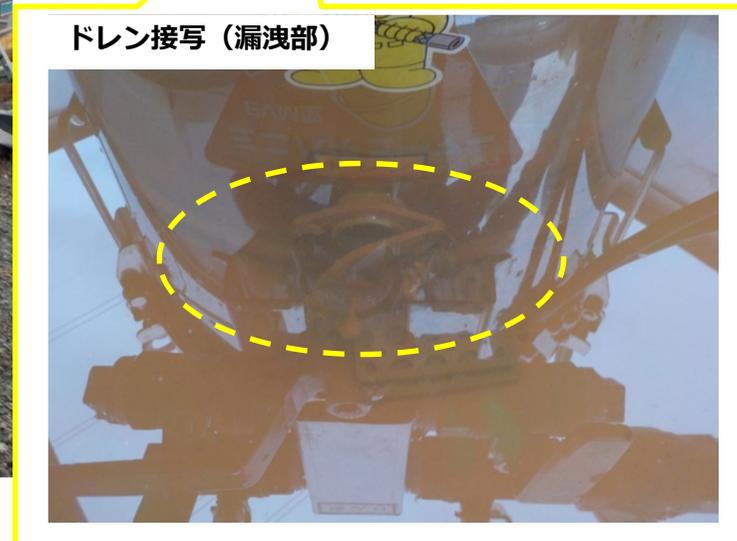
現場全景

No1地下貯水槽において検知孔内の水を移送していたところ、元請職員が現場を巡視していた際、移送ポンプの受け枒から溢水しているのを発見し、速やかにポンプを停止し溢水は停止した。

- ・ 受け柵内水について、回収作業の実施
(2018.11.26実施済み)
- ・ 浸透した周辺の土壌回収作業の実施
(現在、汚染範囲を調査中。
汚染が高い箇所から回収を速やかに実施)
- ・ 移送ポンプのドレン閉止部の補修の実施
(詳細検討中)
