使用済燃料プール対策 スケジュール

# 1号機 原子炉建屋ガレキ撤去のうち 使用済燃料プールの保護等の計画について

# 2号機原子炉建屋オペフロの残置物片付作業完了 及び残置物片付後調査の進捗について

# 3号機燃料取扱設備の調達における品質管理上の問題と対策及び安全点検の進捗状況について

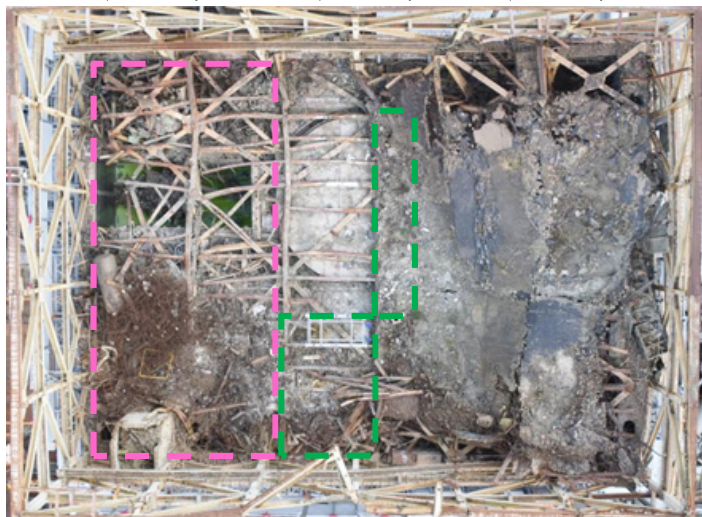
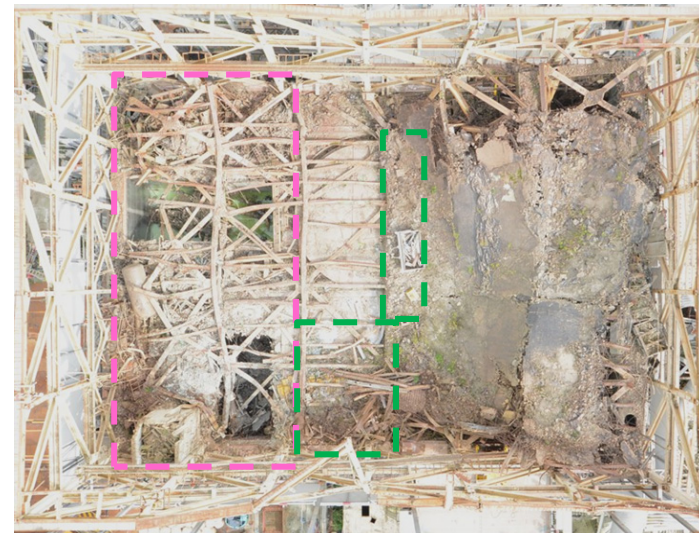
- 原子炉建屋の屋根（以下、崩落屋根）は、水素爆発によりオペフロに落下した。北側は、大半がオペフロ床上に、南側は、天井クレーンの上に落下。崩落屋根は、つながった状態で、北側から南側に向かって隆起している。
  - 「北側ガレキ撤去」は、「ルーフブロック等、屋根スラブ、デッキプレート」の撤去が、ほぼ完了した状況。今後、屋根鉄骨の切断・撤去を進めていく。
  - 「中央ガレキ一部撤去」は、ルーフブロック等の吸引作業を実施中

2017年11月撮影（北側ガレキ撤去開始 2018年1月～）

2018年9月撮影

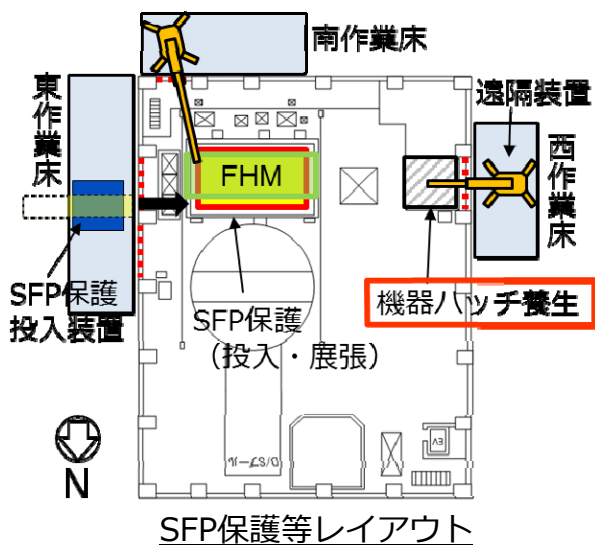
SFP周辺の小ガレキ状況 (東側)

- 「機器ハッチ養生」は、Xブレース撤去後に、西作業床からSFP周辺へのアクセスルートの確保、また、中央および南側ガレキ撤去時に、小ガレキがオペフロから原子炉建屋1階に落下するのを防止するために実施する。
- 「SFP周辺小ガレキ撤去」は、SFP保護等を実施するため、作業に支障となる崩落屋根下の小ガレキを撤去する。

- 遠隔操作重機を各作業床からオペフロ上にアクセスさせて、SFP保護等の作業に支障となるSFP周辺床面上の小ガレキを撤去する。
- 作業時は、局所散水装置を用いて作業エリアを湿潤状態に保ちながら小ガレキ撤去を行う。

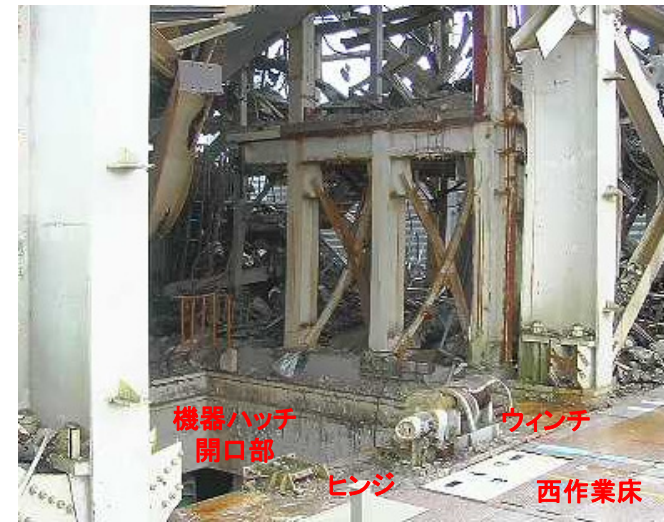
機器ハッチの状況（西作業床より）

- 作業支障となるウインチ及びヒンジについて、西作業床にクレーン型ロボットアームを設置して、ボルト・ナットを切断し、大型クレーンで吊り上げて撤去する。
- 大型クレーンで吊り下げた一体型の養生カバーを機器ハッチ開口部（4.9m×5.2m）に設置する。

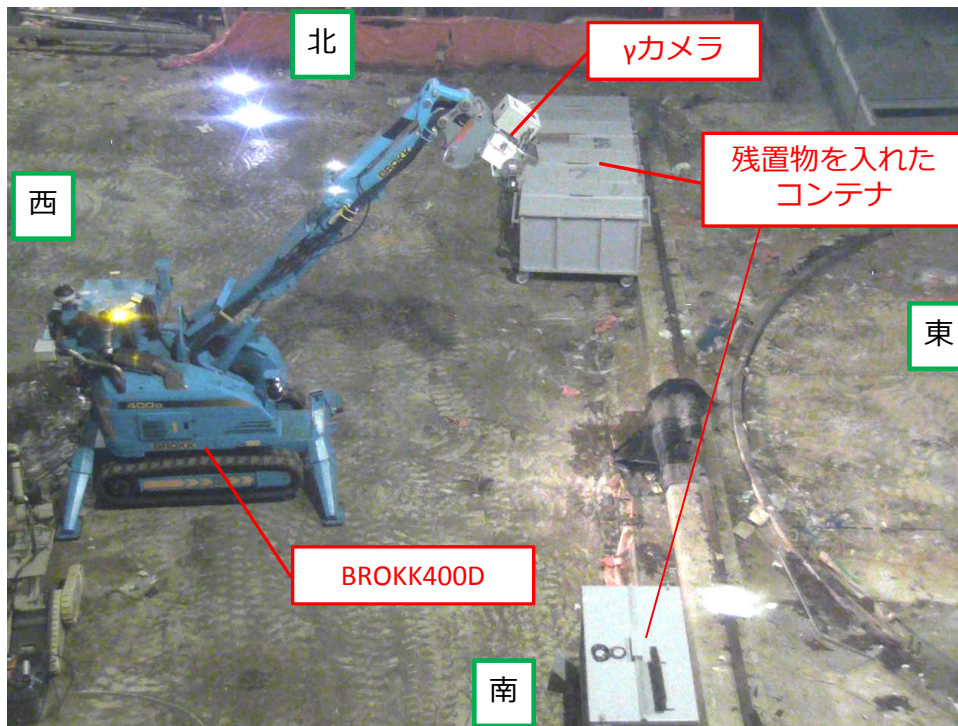
①γカメラ撮影の様子（天井カメラから撮影）

- 11月14日からオペフロ内のγカメラ撮影を開始し同月20日に完了。（下図参照）
- 11月29日から12月上旬にかけてオペフロ内低所の表面／空間線量測定を予定。

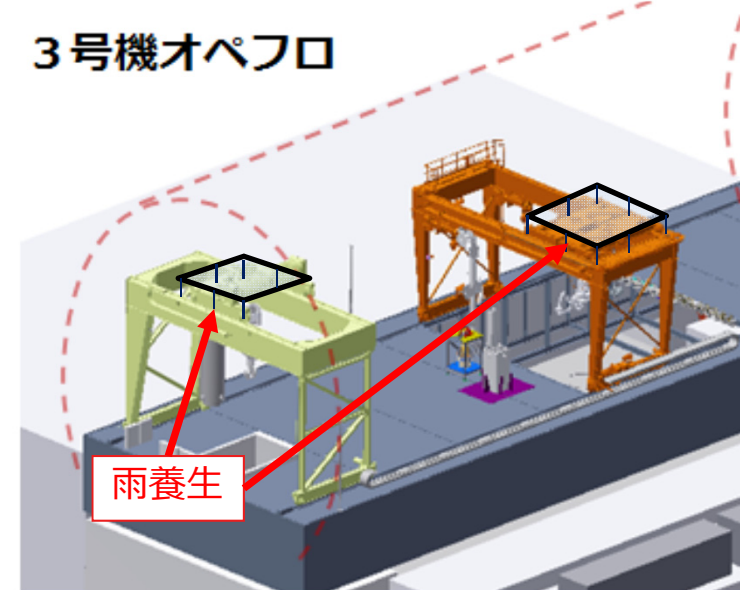
3号機オペフロ

- ✓ドーム屋根が数カ所で雨漏りしている状況である事から、FHM・クレーンのトロリ上の機器について、雨水等の影響を軽減するために、屋根等の雨養生を実施する。

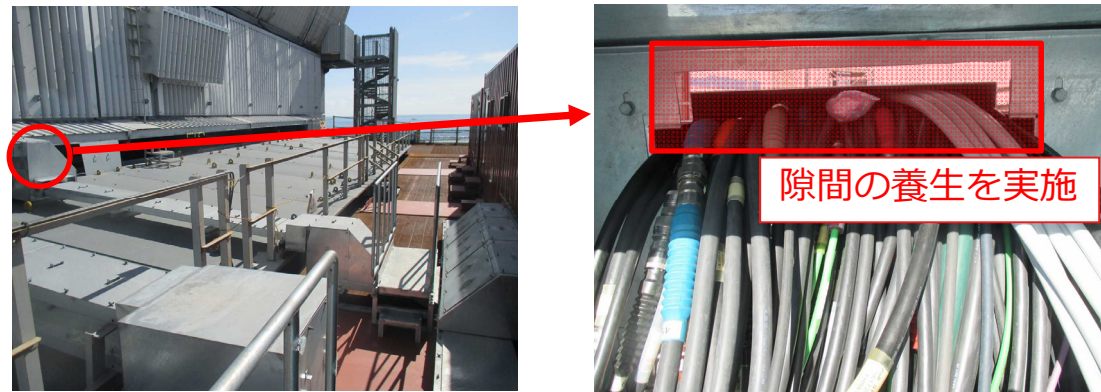
### ➤ ケーブルトレイ養生

- ✓ケーブルトレイの隙間からの雨水浸入を防止するため、隙間の養生を実施する。

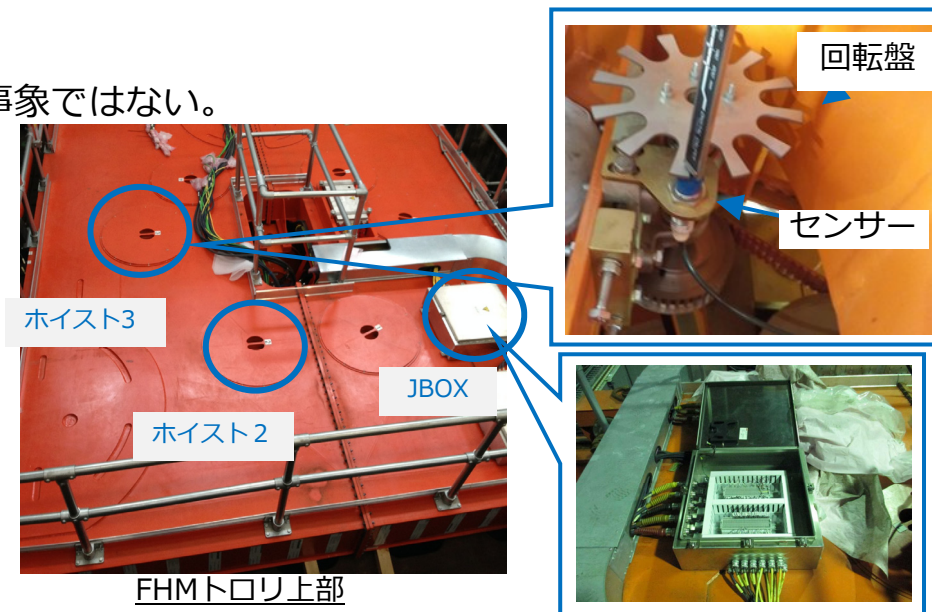
【事象②】

クレーンの動作確認時、テストウェイト（約49ton）を吊上げた際にエラーメッセージ「BE2」\*が発生しクレーンが停止。

- ✓ 燃料取り出し作業中のキャスク落下等につながる事象ではない。

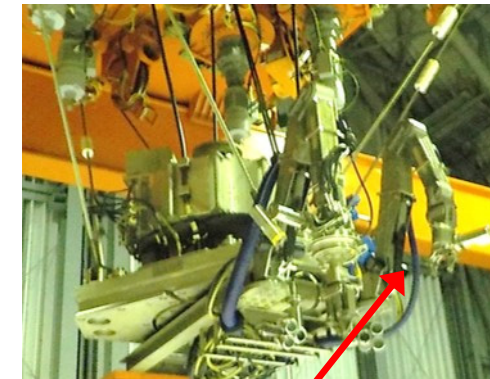
マニピュレータ

マニピュレータ動作確認時に作動流体の漏えいが無いことを確認済（目視可能な範囲）  
駆動部のエアVENT不足若しくはマニピュレータ内に設置されている電磁弁のリークにて姿勢が維持できなかったと推定。

- ✓ マニピュレータの把持機能が徐々に開くため、燃料取り出し作業中にガレキ等を落下させる可能性がある。下記より、放射線安全上のリスクはない。
  - ・使用済燃料に対する影響  
大半の小ガレキの大きさ（30cm×30cm×30cm程度の大きさ評価）では、  
万が一小ガレキを落下させても影響がないことを確認している。
  - ・使用済燃料プールライナーに対する影響  
模擬燃料集合体（310kg）の気中落下試験の結果、ライニングの凹みによる  
減肉量は最大0.7mm、割れ等の有害な亀裂は無いとの結果があり、万が一  
小ガレキを落下させても影響がないことを確認している。

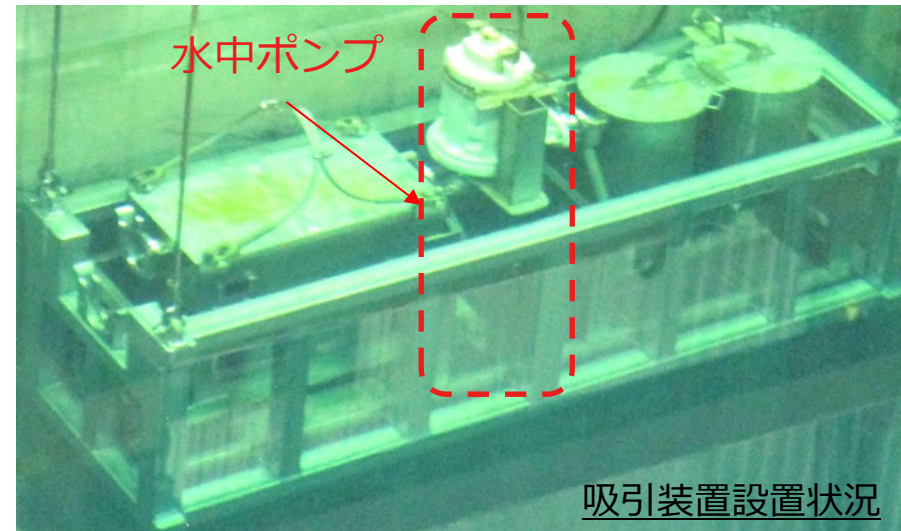
吸引装置を水中から引き揚げ詳細調査を実施し、水中ポンプの分解調査を実施。

- ・外観点検の結果：異常なし
- ・分解調査結果 ケーブル側：異常なし  
モータ巻き線：絶縁抵抗値低下
- 外観点検：水分が流入した可能性が高い  
⇒シール部からの流入と推定

- ✓ 水中ポンプ及び圧力センサーを予備品と交換（水中ポンプ納入待）
- ✓ 現状の状態で動作確認（ワンスルー）を実施  
⇒吸着装置とキャスクとの作業干渉の確認が目的であるため、影響はない。

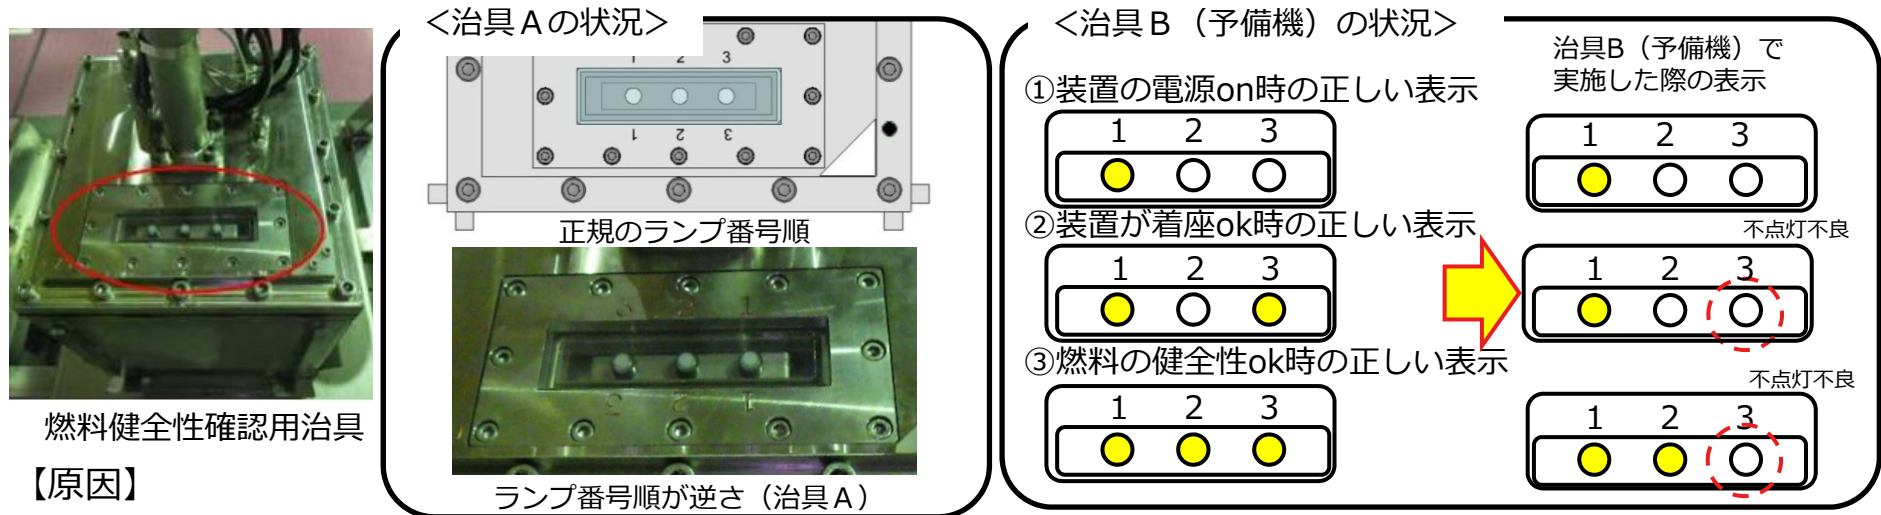
【事象⑧】

- ・燃料健全性確認用治具とは、燃料上部に当てて（垂らす）ハンドル部の状態を確認する装置。
- ・当該治具の健全性を確認したところ、燃料ハンドル部の状態等を表示するランプが2台ある治具のうち1台（治具A）は番号順が逆さになっていること、1台（治具B・予備機）は不点灯があることを確認。

- ・治具A：表示プレートに刻印されたランプ番号が逆さになっている。  
2018年7月に実施した点検時に、表示プレートを逆さに取り付けたと推定。
- ・治具B：表示パターンが正しい表示と比較すると不点灯箇所があり、LEDランプの点灯不良、もしくは装置内ケーブル不良と考えられる。

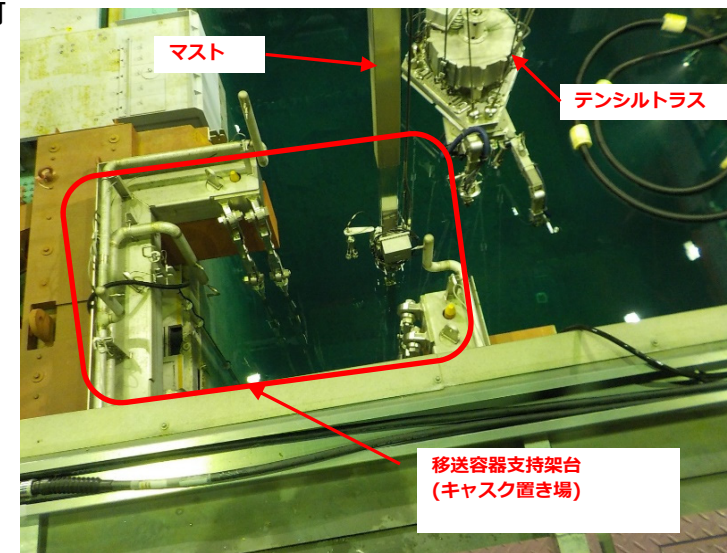
自動停止後におけるマスト(燃料取扱機)の状態

- ✓ 燃料を吊った状態においては、FHMマストのフックはラッチ機構により機械的に固定され開かない構造。FHMが自動停止したとしてもフックが外れて燃料が落下することは無い（次紙参照）

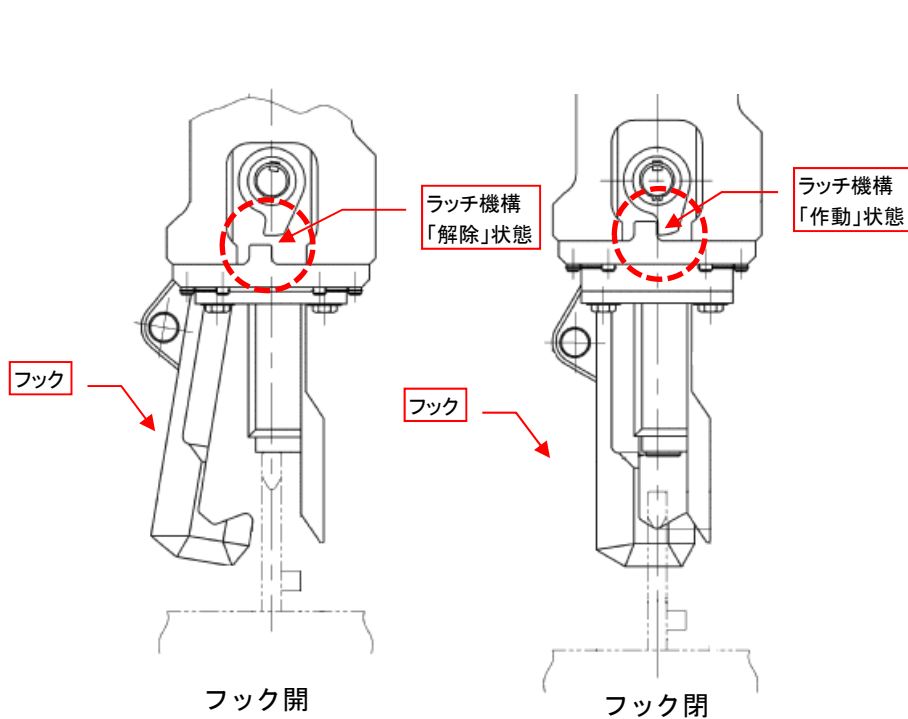
燃料集合体を吊上げた状態。機械的なラッチ機構がフックを固定。
