使用済燃料プール対策 スケジュール

1号機原子炉建屋 Xブレース撤去 および 北側ガレキ撤去の進捗について

2号機原子炉建屋オペフロ残置物片付後調査 進捗について

3号機 燃料取扱設備の安全点検・品質管理確認の 進捗状況および今後の対応

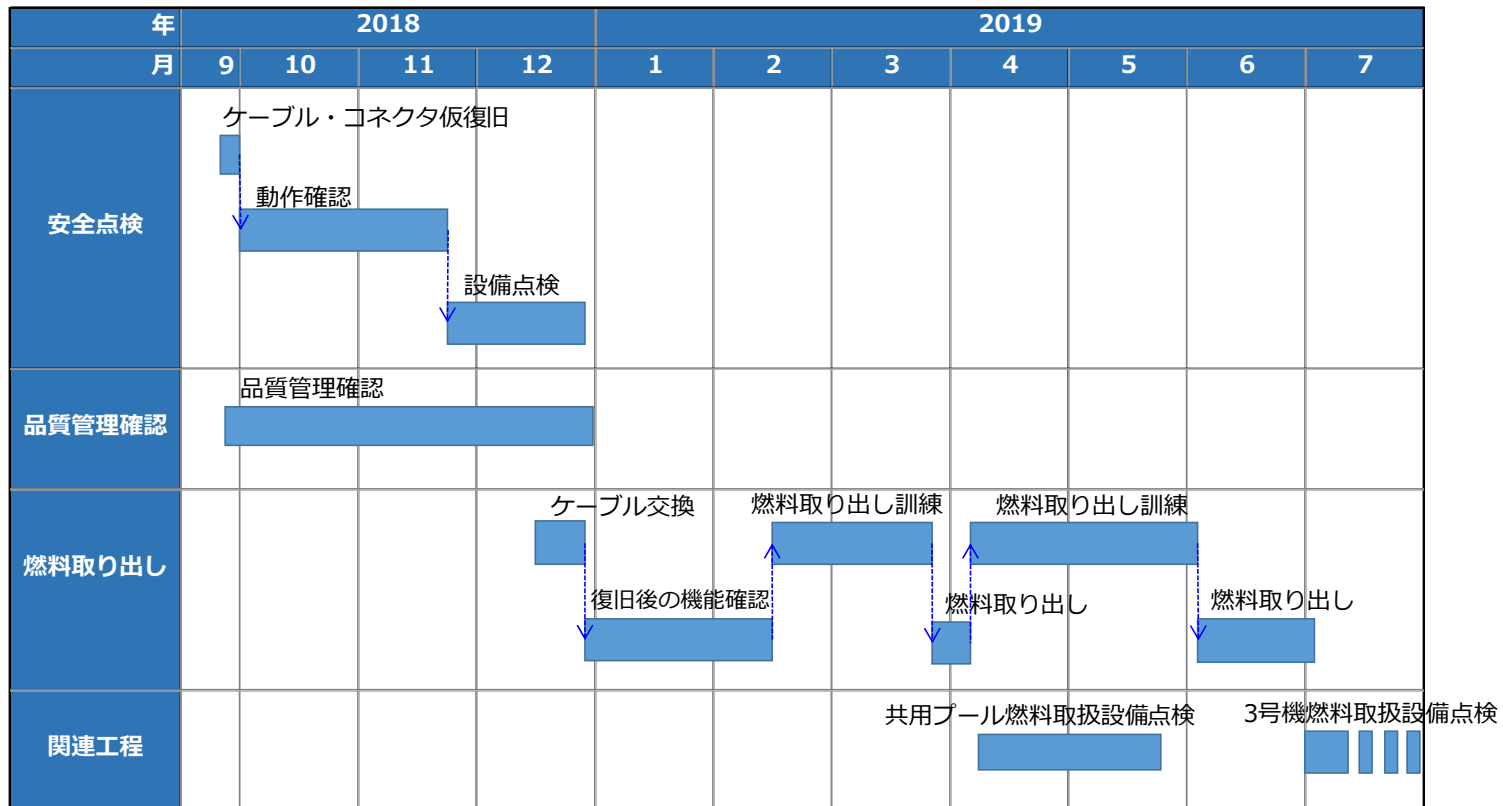
【参考】 ケーブル取替作業の概要

- ・ブーツ製造不良により水浸水により断線発生
- ・サンプリング調査、及び海外コネクタ製作メーカへのヒアリング調査の結果、一部グロメット組込み忘れ不具合の可能性
- ・ブーツの製造品質を担保できる記録が確認できず
→屋外のコネクタに対する水浸入リスクを排除できない。

機外側 1 1 2 ラインについて、屋外のコネクタを全てなくし、水浸入リスクを排除する。

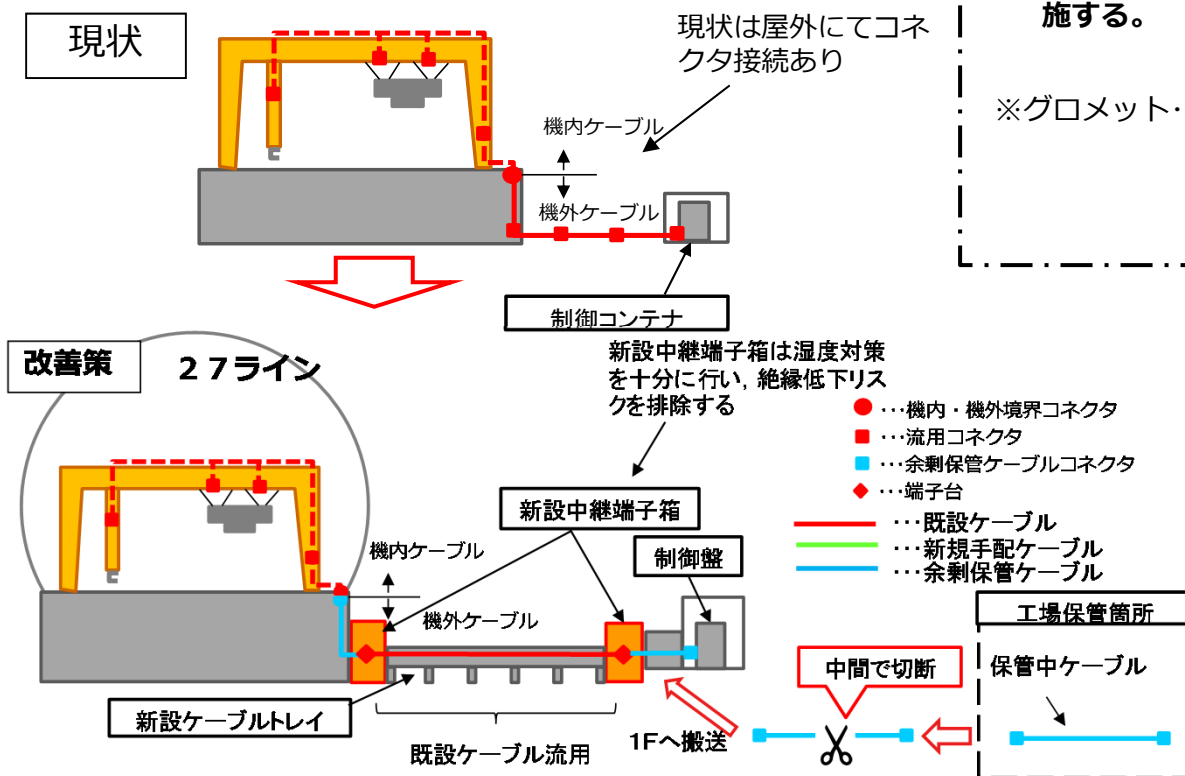
(2) 機内ケーブル：2013年手配

- ・海外コネクタ製作メーカへのヒアリング調査にて、グロメット出荷状況、製造時に要領書通り製作していることを確認
- ・サンプリング調査でも全数グロメット有を確認
- ・屋内であるためブーツの水浸入リスクは低く、ブーツ外観、電気試験、触診でリスク排除可能

- ・電気特性試験の結果、不良と判断されたもの3ラインのコネクタ交換を実施。また機器付きコネクタは構造上グロメットがないため、類似箇所の絶縁シール強化補修(11ライン)を実施する。

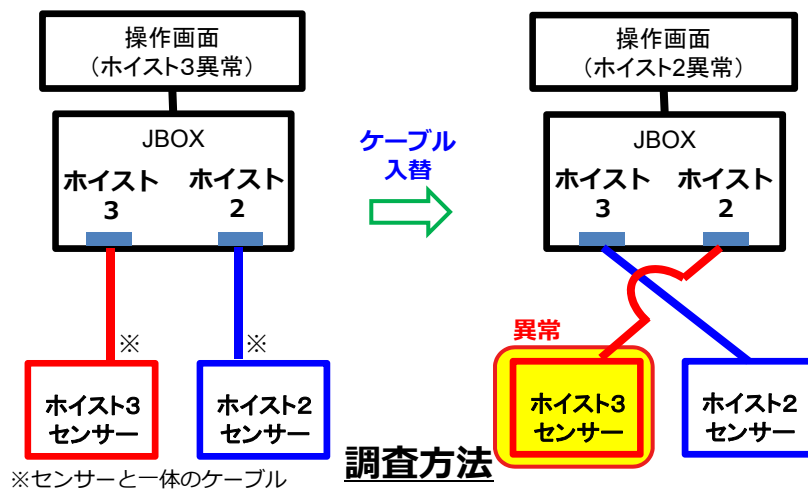
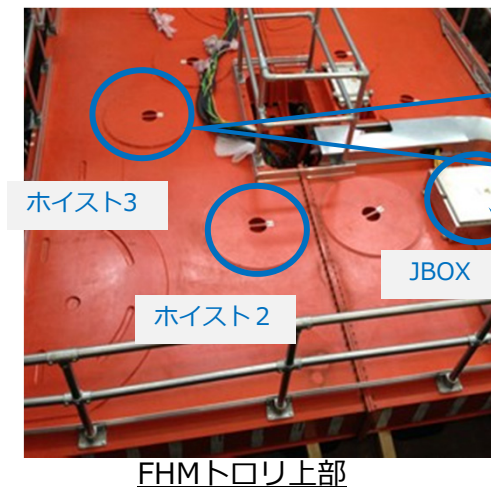
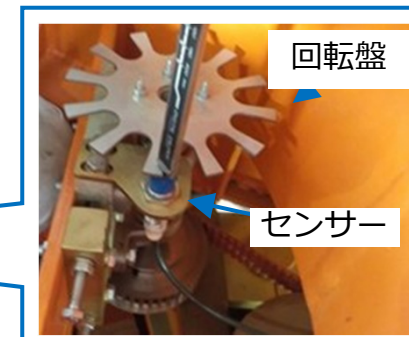
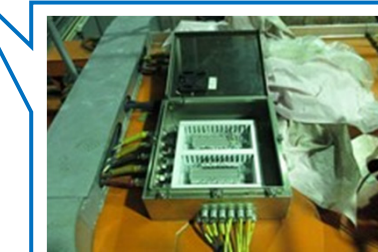
①テンシルトラス ホイスト3ドラム回転異常

テンシルトラスの動作確認時、「テンシルトラス ホイスト3ドラム回転異常」*警報が発生し、テンシルトラスホイストが停止した。

警報の発生したホイスト3と正常動作しているホイスト2のセンサーのケーブルをJBOX内で入替え原因調査を実施した結果、ホイスト2側に異常が発生したため、ホイスト3のセンサーの異常と判断。

- ✓ センサーを交換（センサー納入待）：1月中旬に交換、動作確認を実施

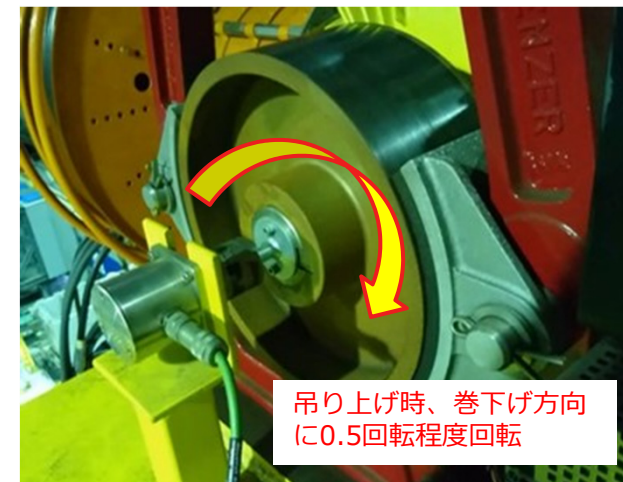
ブレーキドラム

クレーンの動作確認時、テストウェイト（約49ton）を吊上げた際にエラーメッセージ「BE2」*が発生しクレーンが停止。

吊荷荷重とBE2チェック時の巻下げ方向トルクが重畳したことにより、一時的にブレーキ性能を超過した荷重がかかり、クレーンが停止したことが確認できたことから、インバータで定義された動作方向(巻上、巻下)に対してBE2チェック時の動作方向が整合していない。

- ✓ ソフトの修正を1月中旬に実施
- ✓ 1月中旬にソフト修正後の検証を実施予定

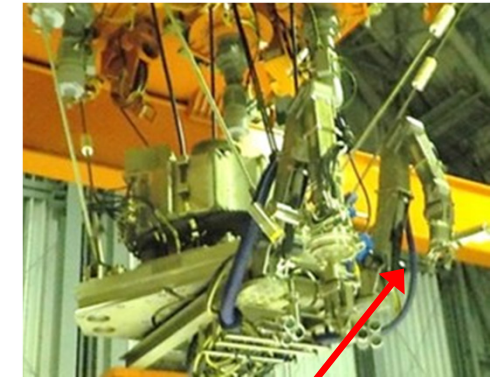
マニピュレータ

マニピュレータの動作確認時、駆動源を意図的に喪失させ、姿勢が維持されるかを確認した結果、僅かながら姿勢が維持できない※ことを確認。

駆動部のエアイベント不足若しくはマニピュレータ内に設置されている逆止弁のリークにて姿勢が維持できなかった。

- ✓ 駆動用水圧供給ラインのエアイベント（A， B）
- ✓ 逆止弁の交換（A）
- ✓ 逆止弁の追加（B）
- ✓ ばねの反力を用いた、把持機能の信頼性向上対策を検討中（B）

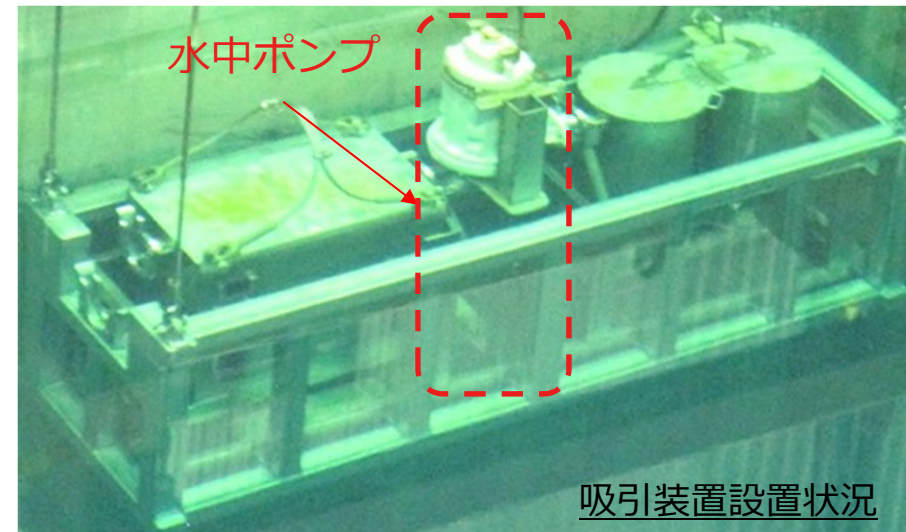
④水中ポンプ動力ケーブル及び圧力検知用センサーケーブルの絶縁低下

ガレキ撤去装置（吸引装置）を使用済燃料プールに設置後、水中ポンプ動力ケーブルの絶縁抵抗測定を実施した結果、絶縁抵抗が低下していることを確認。（気中で絶縁抵抗測定時は異常なし）
また、水中ポンプの圧力センサのケーブルでも地絡を確認。

- ・外観点検の結果：異常なし
- ・分解調査結果
ケーブル側：異常なし
モータ巻き線：絶縁抵抗値低下
内部確認：水分流入の可能性あり
⇒ シール部からの流入

- ✓ 水中ポンプ及び圧力センサーを予備品と交換（水中ポンプ納入待）
- ✓ 1月中旬に水中ポンプ及び圧力センサー交換後の動作確認試験を実施

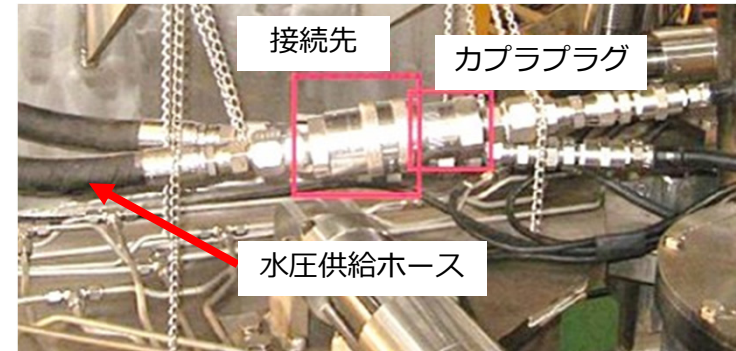
図1 水圧供給用ホース接続イメージ

【事象⑤】垂直吊具の水圧供給用カブラのガスケット損傷【図1】
クレーンへの垂直吊具取付作業時、垂直吊具の水圧供給用ホースカブラを接続する際、真っ直ぐ接続出来ず、カブラプラグのガスケットが損傷。

✓ 予備のカブラプラグに交換済

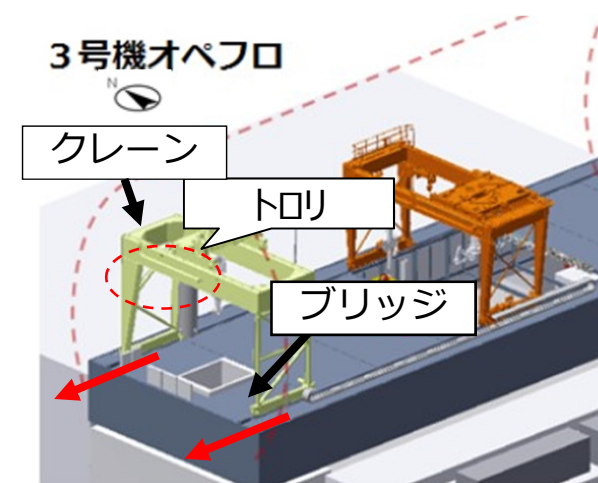
図2 クレーン概要

クレーンの動作確認時、ブリッジを西方向（図2→方向）に操作したところ、「トリ動作異常」が発生しクレーンが停止した。（警報はクリア済）

異常検出の時間設定と実動作時の制動距離のミスマッチが原因。

✓ 異常検出の時間設定を変更後、1月中旬に検証予定。

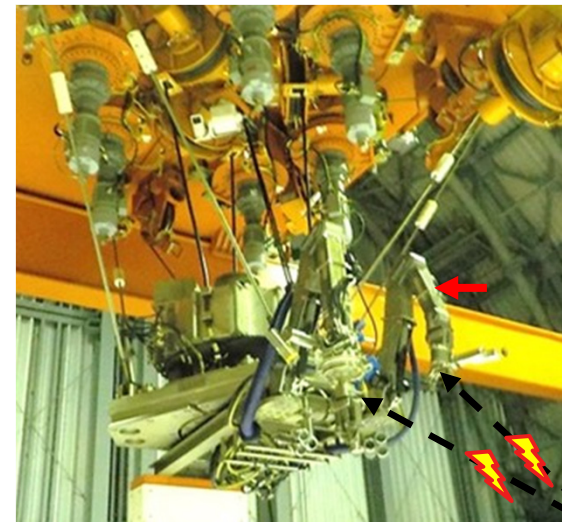
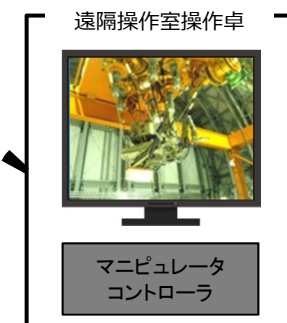
現場

マニピュレータの動作確認時、遠隔操作室の操作卓によりマニピュレータをFRZ（フリーズ）状態※にしたところ、マニピュレータ左腕が50mmほど右に移動した。

マニピュレータ内に設置されている駆動水圧供給弁を“開”から“閉”操作時※の圧力変動。

- ✓ FRZ機能は、可動範囲調整及び細かい作業を実施する際に使用する機能である。周囲に接触の可能性がない状況で使用することで危険を回避可能であるため、当該機能を使用する際には、接触の可能性がない状況で使用する運用とし、手順書に反映する。

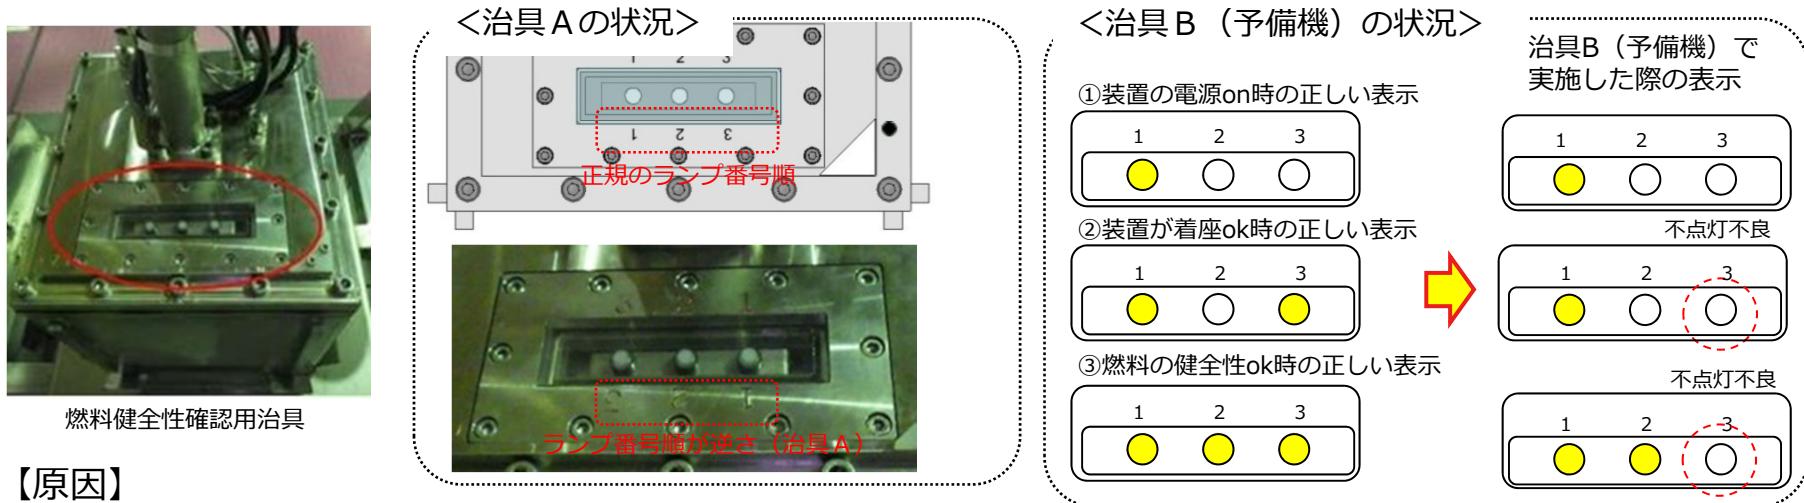
燃料健全性確認用治具とは、燃料上部に当てて（垂らす）ハンドル部の状態を確認する装置。
 当該治具の健全性を確認したところ、燃料ハンドル部の状態等を表示するランプが2台ある治具のうち
 1台（治具A）は番号順が逆さになっていること、1台（治具B・予備機）は不点灯があることを確認。

- ・ 治具A：表示プレートに刻印されたランプ番号が逆さになっている。
 （2018年7月の点検時に、表示プレートを逆さに取り付けたと推定。）
- ・ 治具B：表示パターンが正しい表示と比較すると不点灯箇所があり、着座センサーの不良。

- ✓ 治具A：表示プレート修正済
- ✓ 治具B（予備）：センサー交換実施済

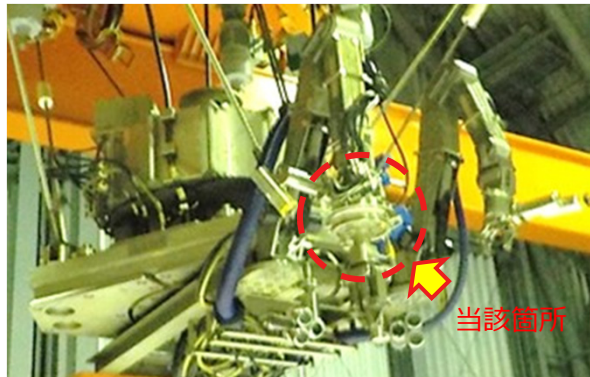
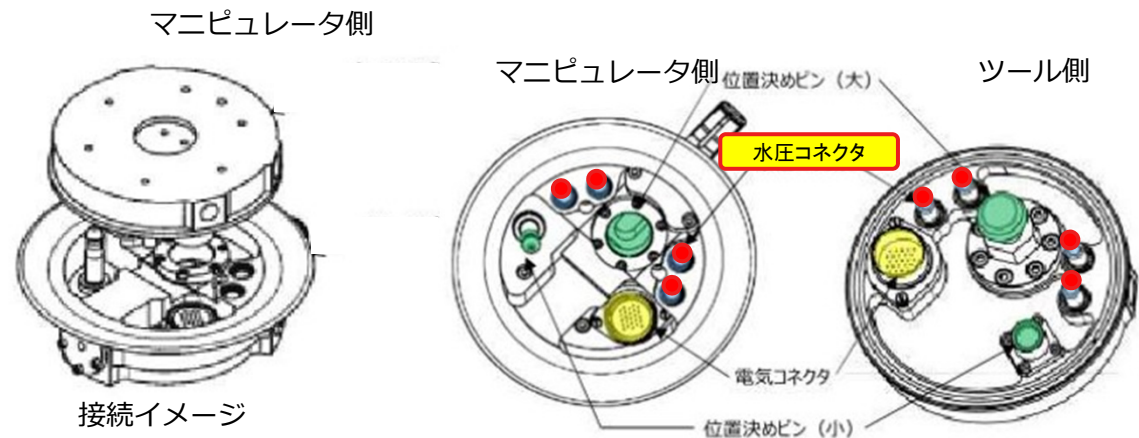
マニピュレータの動作確認時、右腕のツール交換が遠隔操作にて実施出来ない事象を確認。

水圧コネクタ（下図●部）が、所定の位置まで挿入できない状態を確認

水圧コネクタが所定の位置まで挿入できない原因は、電磁弁のリークの影響により、コネクタ内に圧力がこもり、ツールが交換できない。

✓ 電磁弁を交換（動作確認：1月中旬）

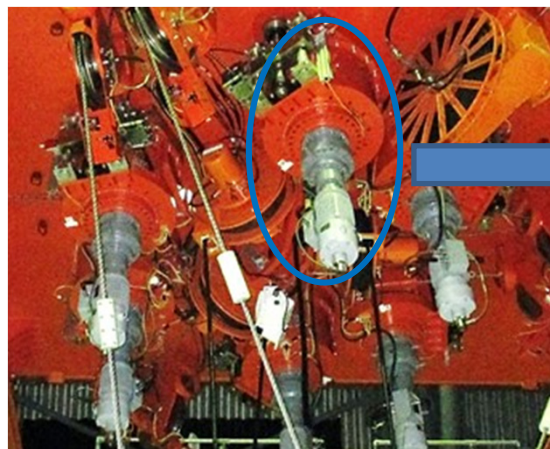
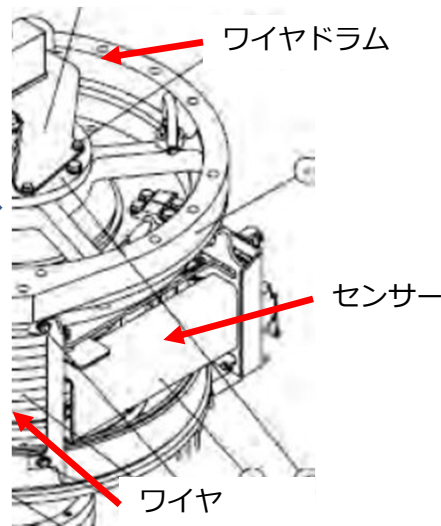
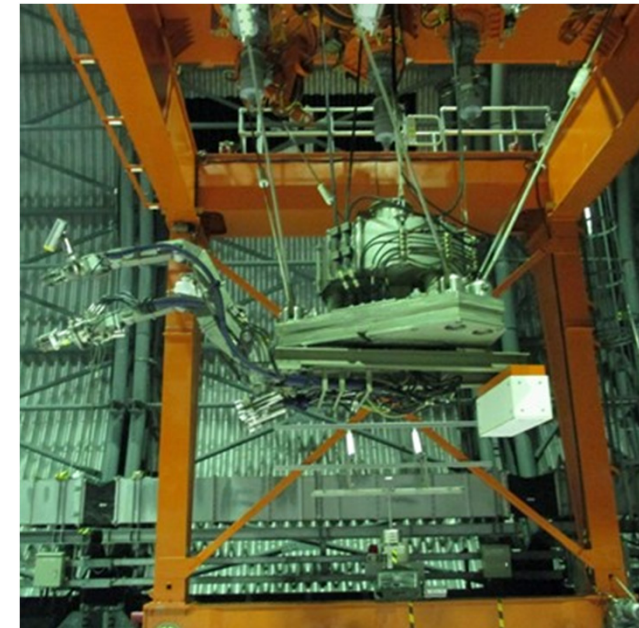
⑩テンシルトラス ホイスト6巻取り異常警報発生

テンシルトラスの動作確認時、「テンシルトラス ホイスト6巻取り異常」*警報が発生し、テンシルトラスホイストが停止した。

- ✓ ワイヤ巻取状態異常を検出するセンサー（リミットスイッチ）の検出位置調整不良。

- ✓ センサーの検出定位置調整

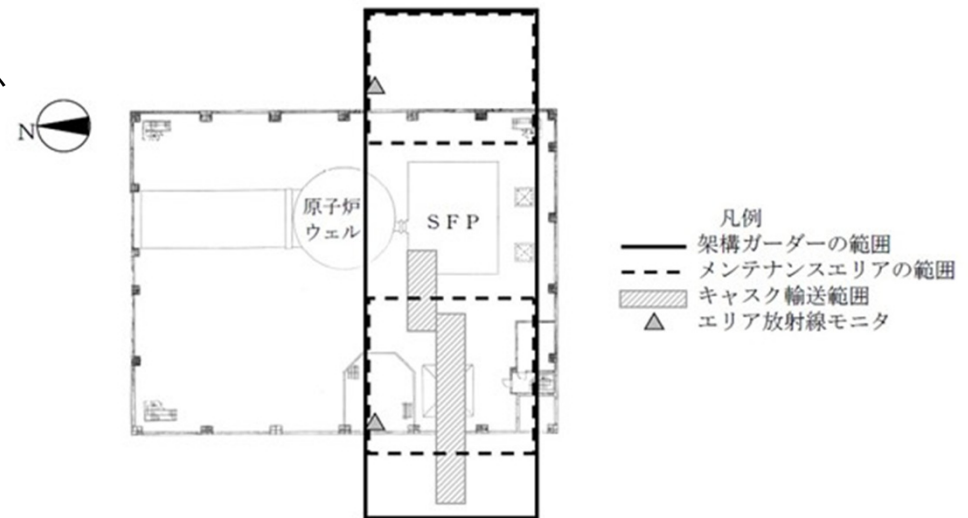
⑪クレーンの移送モードにおける動作不良

- ・移送モードで中型移送容器（キャスク）の吊上げ、吊下げを実施した際に動作制限が掛かり、動作できなかった。
- ・移送モードで中型移送容器（キャスク）を使用済燃料プール脇まで移動させた際に、設定されている位置で停止しなかった。

- ✓ クレーン運転モード移行条件が成立していない状態※で、モード移行を実施したため、動作不良が発生
※モード移行条件：主巻・捕巻きが待機位置にあること。

- ✓ クレーン捕巻きが待機位置であることを確認後、モード移行を実施
⇒操作手順書に反映済
- ✓ 移送モードのゾーン（吊上げ・吊下げ）設定値変更（主巻の待機位置変更）
⇒1月中旬実施予定

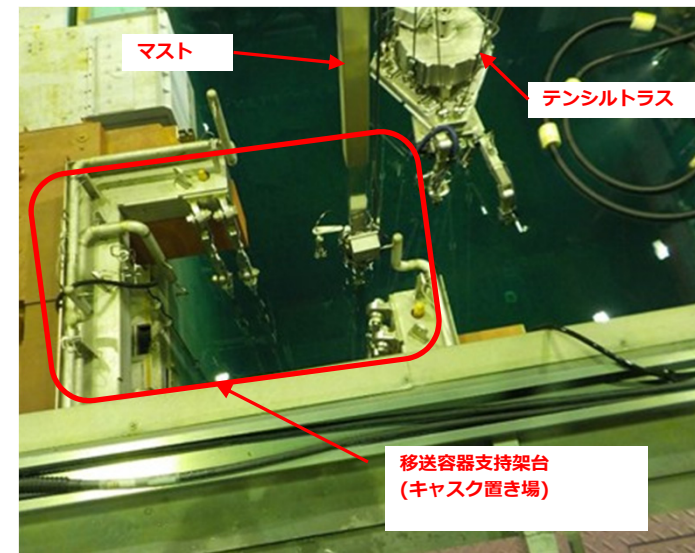
自動停止後におけるマスト(燃料取扱機)の状態

ラック内のダミー燃料を把持しキャスクへ移動する操作を行っている最中、複数の警報が発生し機器が自動停止した。また、ITVの映像も映らなくなり、監視不能状態となった。

所内共通ディーゼル発電機(B)系統の電源設備点検に伴い電源停止を実施したところ、下流側の「3号機FHM用光ケーブル集約SW電源」も停止。これに伴い、遠隔操作信号、監視用ITV信号等について制御盤と遠隔操作室間の伝送が停止したため、自動停止した。

「3号機FHM用光ケーブル集約SW電源」の情報が設備図書である単線結線図に未反映であったため、電源停止範囲の検討にあたり3号機FHM用光ケーブル集約SWが停止負荷との認識に至らず、関係各所と未調整のまま電源停止に至った。

- ✓ 当該負荷の情報を至急単線結線図に反映し、情報を共有する。
(実施済み)
- ✓ 再発防止策として、新たに電源を使用する際の設備図書への反映期限等のルールをガイドにて明確にする。

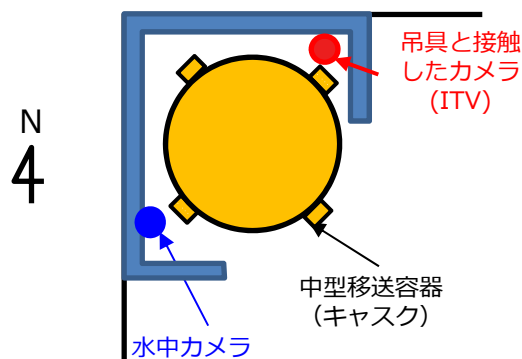
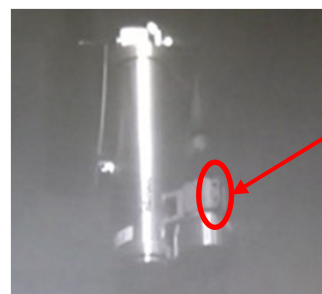
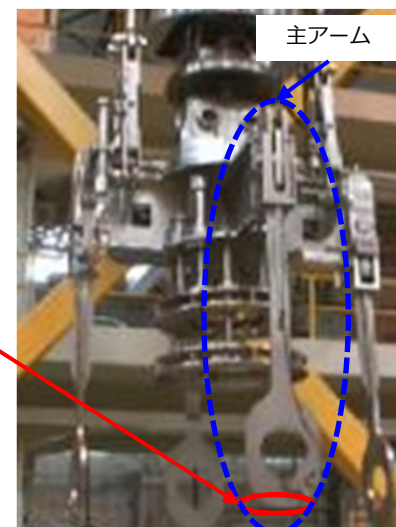
<水中カメラの接触箇所>

垂直吊具で中型移送容器（キャスク）を把持するため、使用済燃料プール内キャスクプールピットに垂直吊具を下降させていたところ、垂直吊具主アームと水中カメラが接触した。接触の影響確認として、水中カメラ健全性を確認した結果、上下首振り動作ができないことを確認した。

垂直吊具アームの降下作業と水中カメラの操作の連携が作業手順書に記載されていなかったため、垂直吊具アームと水中カメラが接触した。

- ✓ 燃料取出し作業手順書に以下の内容を反映する。
 - ⇒垂直吊具上昇・下降操作時に接触する可能性のある箇所について具体的な高さを明記する。
 - ⇒垂直吊具が通過する高さの前に水中カメラを接触しない位置に移動する。
- ✓ 1月中旬に水中カメラを交換する。

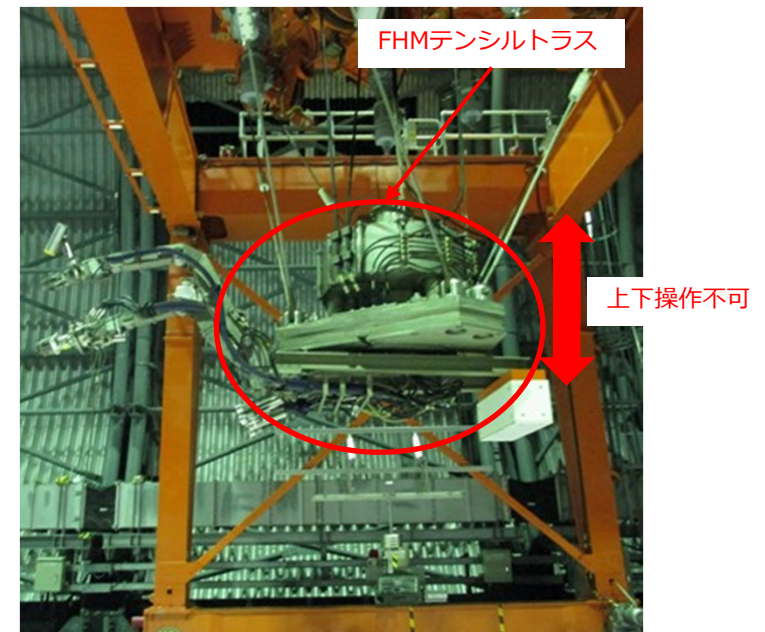
⑭3号機 FHMテンシルトラス巻き下げ操作時の動作不良

FHMテンシルトラスに使用しているボルトの締結状況を確認するために、巻き下げ操作を実施したところ警報が発生し、巻き下げ・巻き上げが出来ない事象を確認した。

エラーログから、テンシルトラス5 / 6の速度検出器に関するエラーコードが確認されたため、テンシルトラス5 / 6に共通する箇所の不具合要因があるものと推定。

テンシルトラス5 / 6に共通する箇所のコネクタ（ケーブル）変換器等について交換・修理を実施する。
