使用済燃料プール対策 スケジュール

1号機原子炉建屋 機器ハッチ養生設置の進捗状況について

3号機 燃料取扱設備不具合に対する対応と 今後の取組について

福島第一原子力発電所
1/2号機排気筒解体計画について(進捗報告)

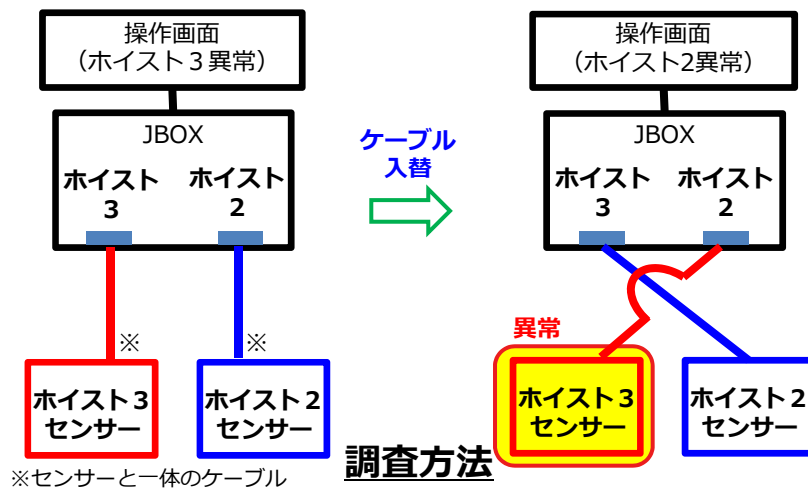
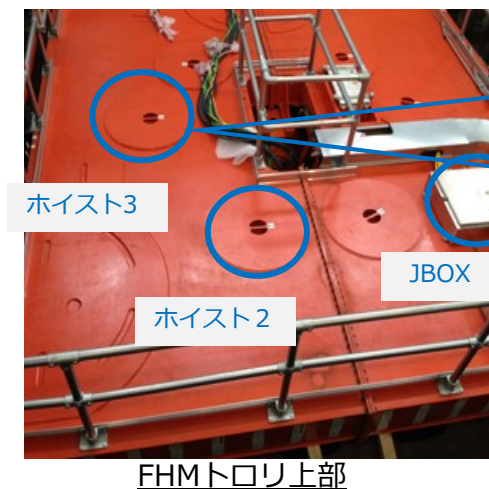
①テンシルトラス ホイスト3ドラム回転異常

テンシルトラスの動作確認時、「テンシルトラス ホイスト3ドラム回転異常」*警報が発生し、テンシルトラスホイストが停止した。

警報の発生したホイスト3と正常動作しているホイスト2のセンサーのケーブルをJBOX内で入替え原因調査を実施した結果、ホイスト2側に異常が発生したため、ホイスト3のセンサーの異常と判断した。

その後の原因調査で、センサー内蔵の電子素子故障と判断した。

✓ センサーを交換し、動作確認を実施済

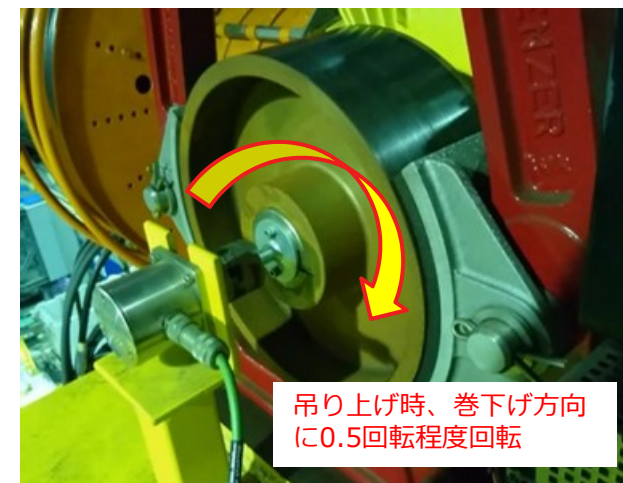
ブレーキドラム

クレーンの動作確認時、テストウェイト（約49ton）を吊り上げた際にエラーメッセージ「BE2」*が発生しクレーンが停止した。

吊り荷荷重とBE2チェック時の巻下げ方向トルクが重畳したことにより、一時的にブレーキ性能を超過した荷重がかかり、クレーンが停止したことが確認できたことから、インバータで定義された動作方向(巻上、巻下)に対してBE2チェック時の動作方向が整合していない。
(本来、巻上方向のところ巻下方向でチェック)

- ✓ ソフトの修正、及び修正後の検証を実施済

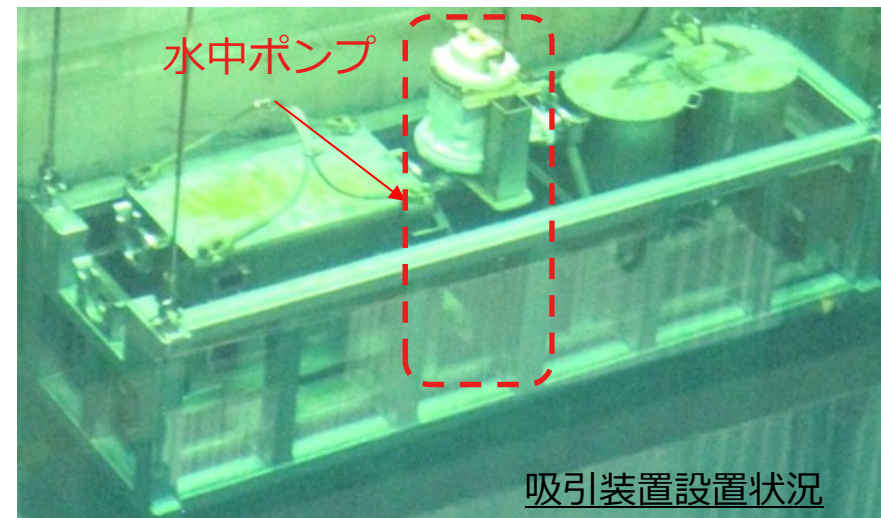
④水中ポンプ動力ケーブル及び圧力検知用センサーケーブルの絶縁低下

ガレキ撤去装置（吸引装置）を使用済燃料プールに設置後、水中ポンプ動力ケーブルの絶縁抵抗測定を実施した結果、絶縁抵抗が低下していることを確認した。（気中での絶縁抵抗測定時は異常なし）
また、水中ポンプの圧力センサのケーブルでも地絡を確認した。

- ・外観点検の結果：異常なし
- ・分解調査結果
ケーブル側：異常なし
モータ巻き線：絶縁抵抗値低下
内部確認：水分流入の痕跡あり

⇒ シール部からの流入

（他に浸入の痕跡がないこと、シールは消耗品であり、使用に伴い摩耗することから、シール部の劣化と判断した）

- ✓ 水中ポンプ及び圧力センサーを予備品と交換
- ✓ 水中ポンプ及び圧力センサー交換し、動作確認を実施済

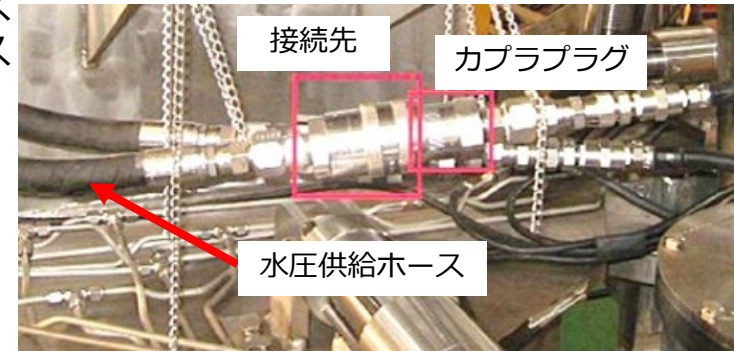
図1 水圧供給用ホース接続イメージ

クレーンへの垂直吊具取付作業時、垂直吊具の水圧供給用ホースカプラを接続する際、真っ直ぐ接続出来ず、カプラプラグのガスケットが損傷した。

- ✓ 予備のカプラプラグに交換済

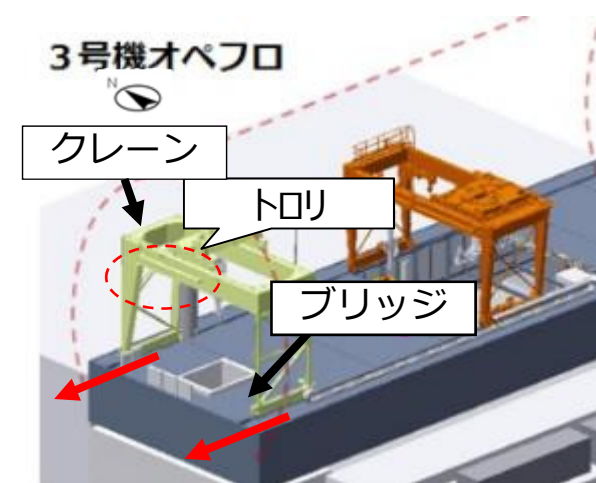
図2 クレーン概要

クレーンの動作確認時、ブリッジを西方向（図2→方向）に操作したところ、「トリ動作異常」が発生しクレーンが停止した。（警報はクリア済）

当該警報は、操作指令がない状態で一定時間機器位置が変化した場合に発生するもの。

異常検出の時間設定と実動作時の制動距離のミスマッチが原因。

- ✓ 異常検出の時間設定の変更、及び検証を実施済。

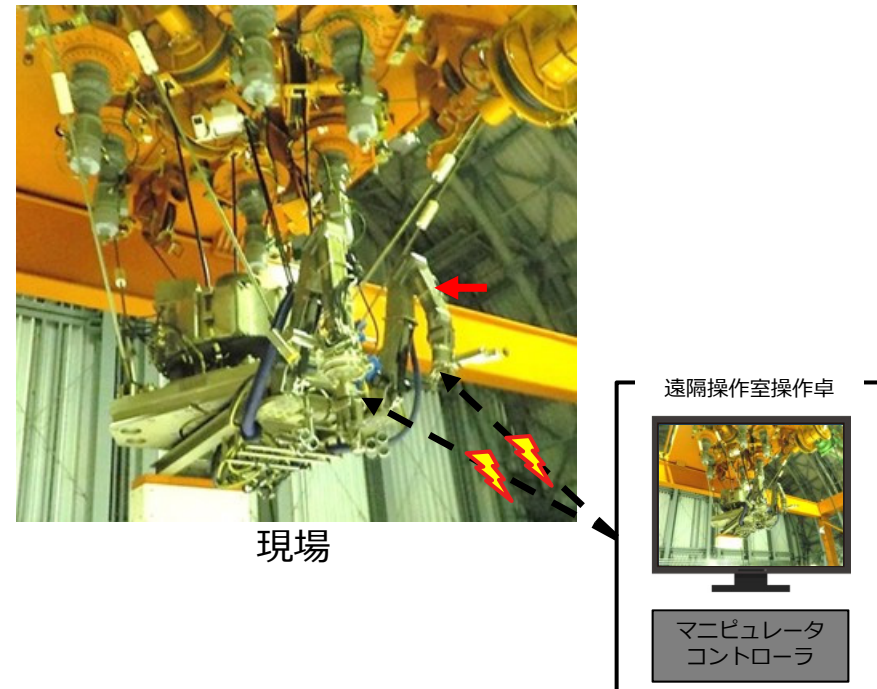
マニピュレータの動作確認時、遠隔操作室の操作卓によりマニピュレータをFRZ（フリーズ）状態※にしたところ、マニピュレータ左腕が50mmほど右に移動した。

マニピュレータ内に設置されている駆動水圧供給弁を“開”から“閉”操作時※の圧力変動。

- ✓ FRZ機能は、可動範囲調整及び細かい作業を実施する際に使用する機能である。周囲に接触の可能性がない状況で使用することで危険を回避可能であるため、当該機能を使用する際には、接触の可能性がない状況で使用する運用とし、手順書に反映した。

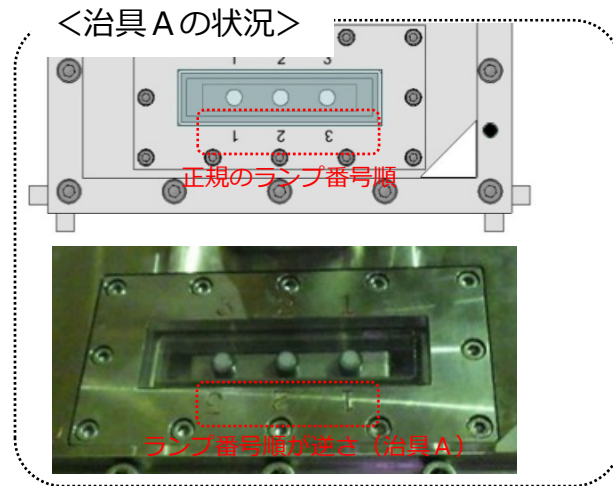
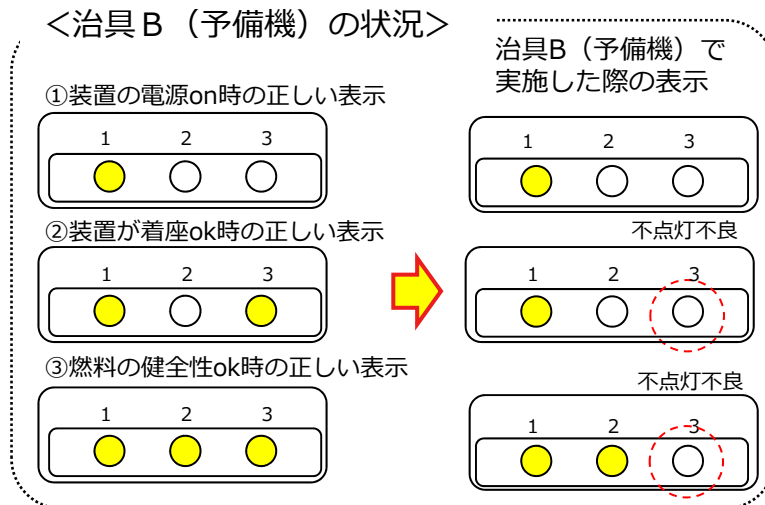
燃料健全性確認用治具

燃料健全性確認用治具とは、燃料上部に当てて（垂らす）ハンドル部の状態を確認する装置。
 当該治具の健全性を確認した際、燃料ハンドル部の状態等を表示するランプが2台ある治具のうち1台（治具A）は番号順が逆さになっていること、1台（治具B・予備機）は不点灯があることを確認した。

- ・ 治具A：表示プレートに刻印されたランプ番号が逆さになっている。
 （2018年7月の点検時に、表示プレートを逆さに取り付けたと推定。）
- ・ 治具B：表示パターンが正しい表示と比較すると不点灯箇所があり、着座センサーの不良。
 （共用プールで使用した際は、健全であったため、3号機へ輸送する際の衝撃によりセンサが故障したと判断した。）

- ✓ 治具A：表示プレート修正済
- ✓ 治具B（予備）：センサー交換実施済

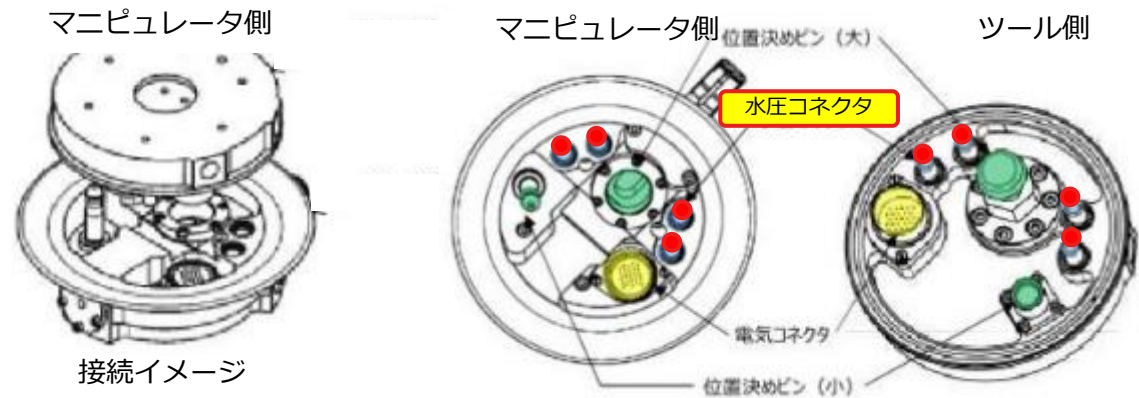
マニピュレータの動作確認時、右腕のツール交換が遠隔操作にて実施出来ない事象を確認した。

水圧コネクタ（下図●部）が、所定の位置まで挿入できない状態を確認した。

水圧コネクタが所定の位置まで挿入できない原因は、電磁弁のリークの影響により、コネクタ内に圧力がこもり、ツールが交換できない。

水圧供給ラインにはフィルターが設置されているため、電磁弁のシート部のあたり不良と判断した。

✓ 電磁弁を交換し、動作確認を実施済

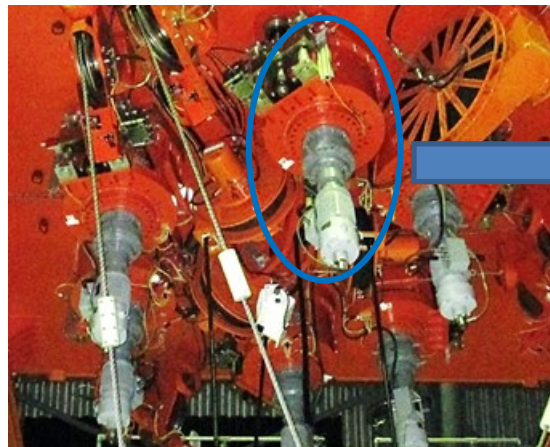
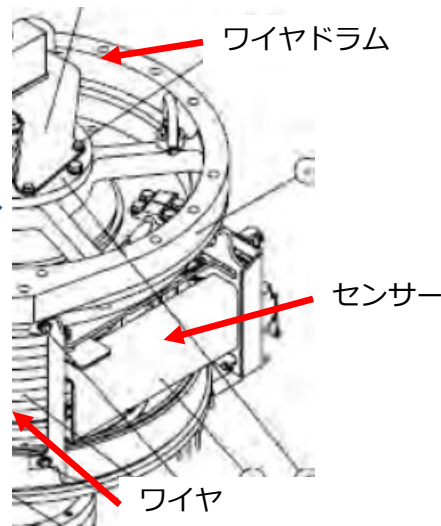
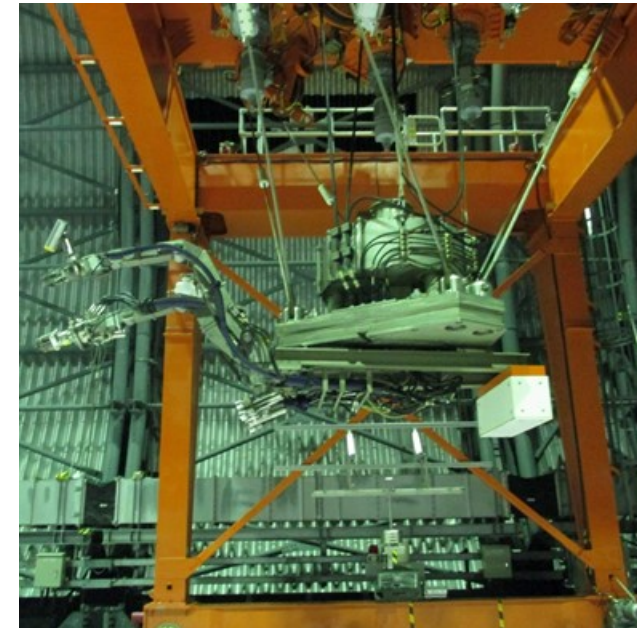
⑩テンシルトラス ホイスト6巻取り異常警報発生

テンシルトラスの動作確認時、「テンシルトラス ホイスト6巻取り異常」*警報が発生し、テンシルトラスホイストが停止した。

- ✓ ワイヤ巻取状態異常を検出するセンサー（リミットスイッチ）の検出位置調整不良。

- ✓ センサーの検出定位置調整を実施済

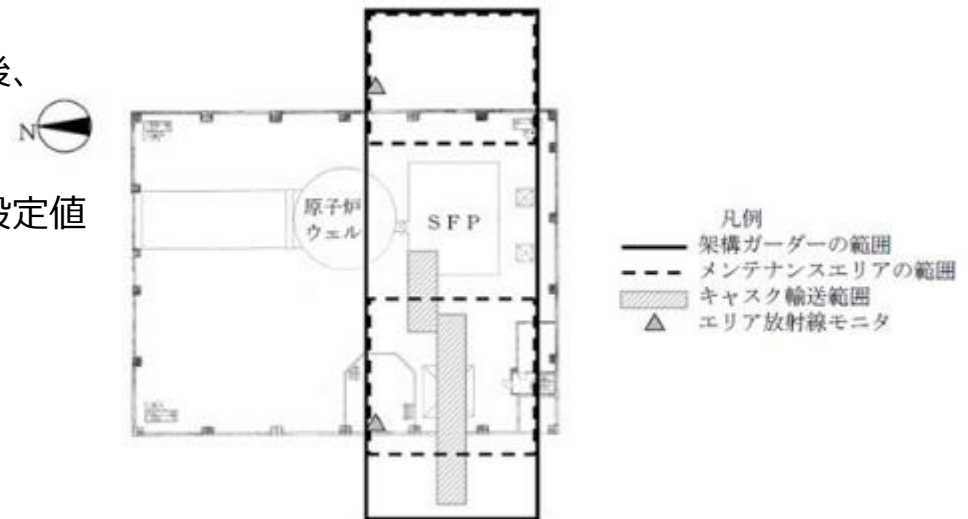
⑪クレーンの移送モードにおける動作不良

- ・移送モードで中型移送容器（キャスク）の吊り上げ、吊り下げを実施した際に動作制限が掛かり、動作できなかった。
- ・移送モードで中型移送容器（キャスク）を使用済燃料プール脇まで移動させた際に、設定されている位置で停止しなかった。

- ✓ クレーン運転モード移行条件が成立していない状態※で、モード移行を実施したため、動作不良が発生
- ※モード移行条件：主巻・補巻きが待機位置にあること。

- ✓ クレーン補巻きが待機位置であることを確認後、モード移行を実施する手順に見直し。手順書に反映済。
- ✓ 移送モードのゾーン（吊り上げ・吊り下げ）設定値の変更（主巻の待機位置変更）を実施済。

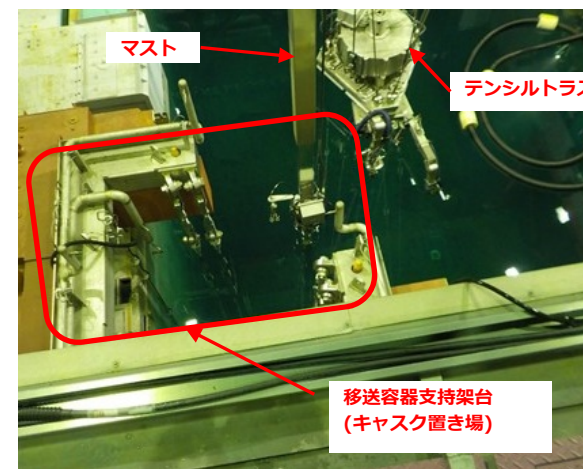
自動停止後におけるマスト(燃料取扱機)の状態

ラック内のダミー燃料を把持しキャスクへ移動する操作を行っている最中、複数の警報が発生し機器が自動停止した。また、ITVの映像も映らなくなり、監視不能状態となった。

所内共通ディーゼル発電機(B)系統の電源設備点検に伴い電源停止を実施したところ、下流側の「3号機FHM用光ケーブル集約SW電源」も停止。これに伴い、遠隔操作信号、監視用ITV信号等について制御盤と遠隔操作室間の伝送が停止したため、自動停止した。

「3号機FHM用光ケーブル集約SW電源」の情報が設備図書である単線結線図に未反映であったため、電源停止範囲の検討にあたり3号機FHM用光ケーブル集約SWが停止負荷との認識に至らず、関係各所と未調整のまま電源停止に至った。

- ✓ 当該負荷の情報を至急単線結線図に反映し、情報を共有する。
(実施済み)
- ✓ 再発防止策として、新たに電源を使用する際の設備図書への反映期限等のルールをガイドにて明確にする。

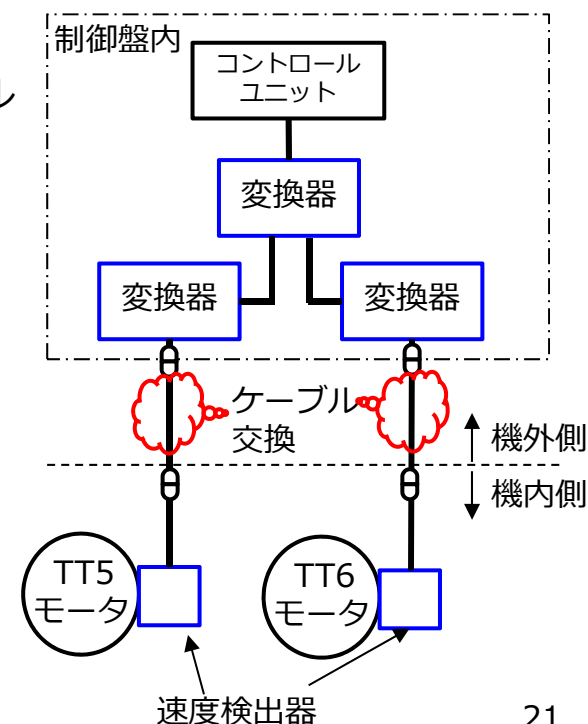
⑭3号機 FHMテンシルトラス巻き下げ操作時の動作不良

FHMテンシルトラスに使用しているボルトの締結状況を確認するために、巻き下げ操作を実施したところ警報が発生し、巻き下げ・巻き上げが出来ない事象を確認した。

エラーログから、テンシルトラス5 / 6の速度検出器に関するエラーコードが確認されたため、テンシルトラス5 / 6に関連する箇所の不具合要因があるものと推定した。

エラーログを確認した結果、変換器～速度検出器間信号の一時的な伝送不良が前日に発生し、そのエラーがリセットされなかったため巻き上げ下げ操作が不能となったことが確認された（操作卓リセットだけではなく電源再起動(初期化)が必要であったことが判明）。

一時的な信号異常の場合は、初期化を行うことで復旧が可能であるため手順書に反映した。なお、再起動ができない場合は、エラーログ解析により関連する変換器等を予備品と交換することで対応する。

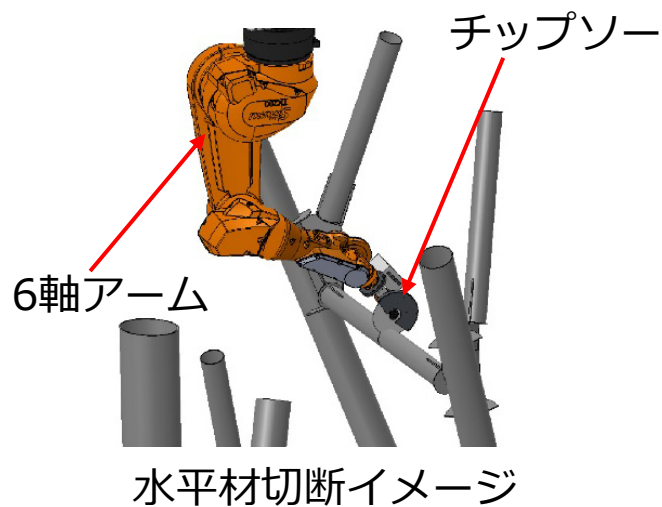
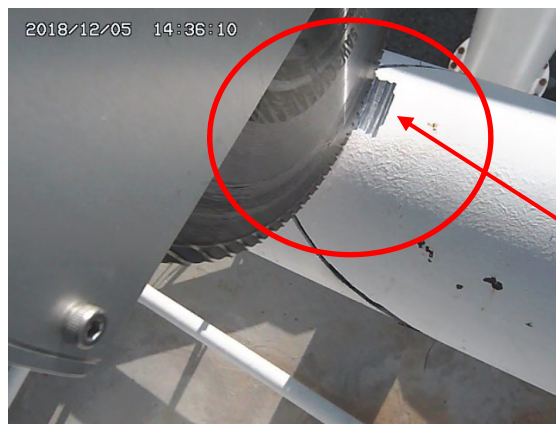
水平材切断横ブレ画像

チップソー刃の面タッチ時、強風により装置が揺れたため切断口が横に広がった。また、横ブレによりチップソーに刃こぼれが生じた。

- 鉄塔の水平材切断の際に切断装置の横ブレに伴う、チップソーに刃こぼれが生じたことにより横ブレを防止するガイド部材の追加を行う。

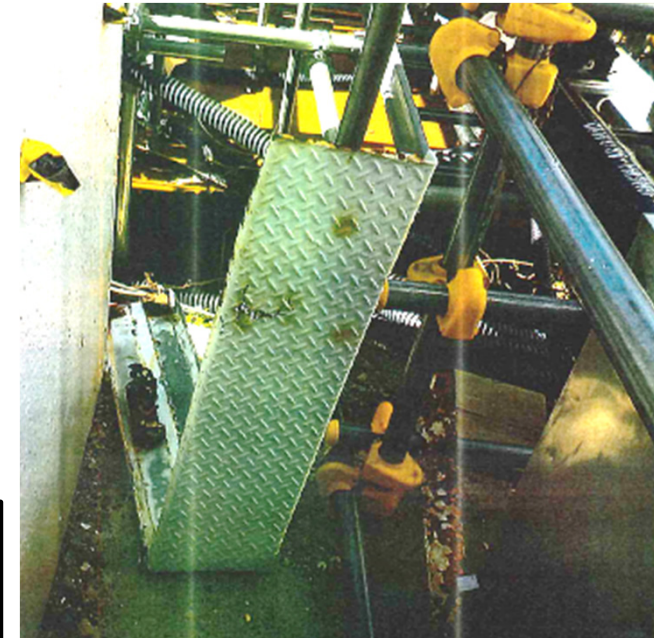
落下した点検用の足場

- 2019年1月9日午前11時45分頃、4号機廃棄物処理建屋周辺において、当社社員が鉄板（約25cm×約180cm,厚さ約6mm,重量約22kg）の落下物があることを確認した。
- 現場周辺を確認したところ、3 / 4号機排気筒の地上から高さ約76mにあるメンテナンス用の足場材が落下したものであると判断した。
- 落下点周辺では、作業はしていなかったが、当該エリア含む構内4カ所の排気筒において、直ちに半径33mの範囲を区画・立ち入り規制を行い、安全を確保する対応を取っている。

- 1月9日には、応急処置として排気筒中心から半径33mの範囲を区画し立ち入り規制を図った。
- 当該排気筒を含む構内4箇所の排気筒においても同様な措置を実施した。
- なお、規制エリア内での作業やパトロールを想定し、通過・作業運用ルールを定め、所員・協力会社に周知している。

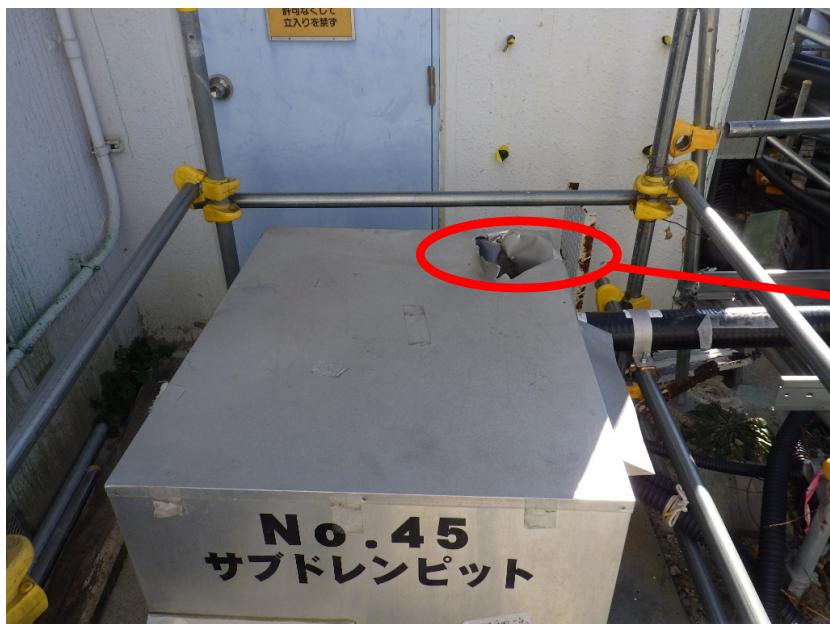
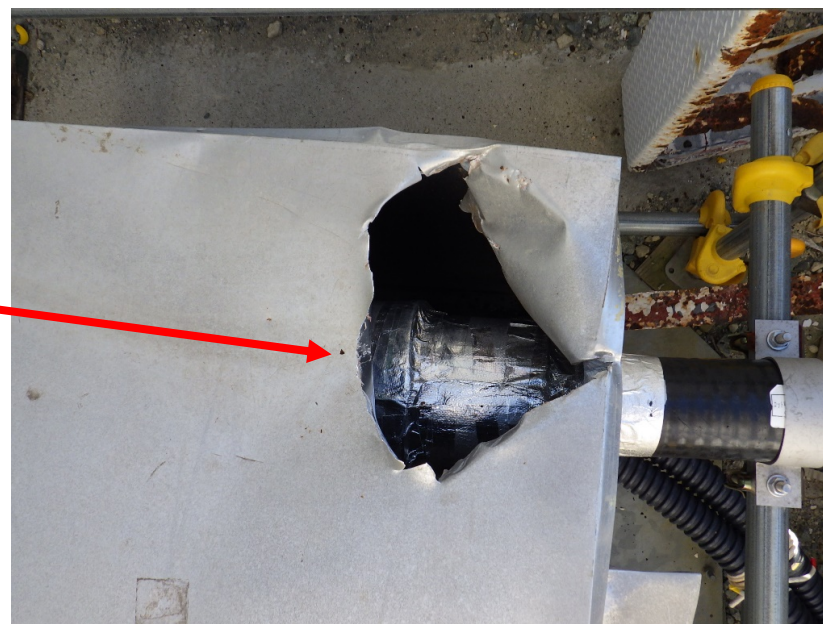
落下してきた足場で損傷した
サブドレンカバー

落下してきた足場で損傷した
サブドレンカバー(拡大写真)

⇒サブドレン設備は損傷なし。サブドレンカバーは応急処置済み
