放射性廃棄物処理・処分 スケジュール

大型機器除染設備の集じん機（C）ラプチャディスク 動作における原因調査及び再発防止対策について

2019年1月31日

東京電力ホールディングス株式会社

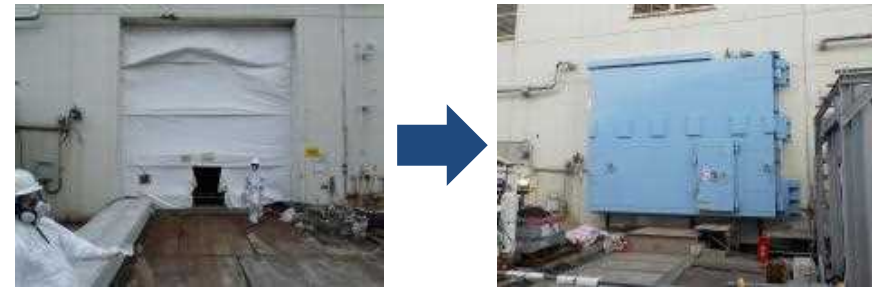
■ A 搬入口：防水扉で閉止

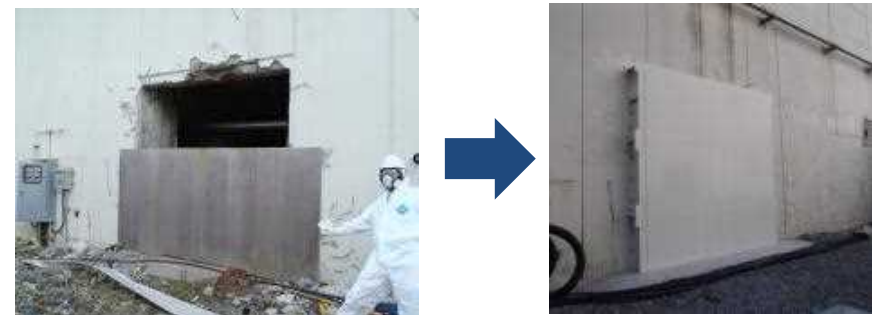
■ B ブロックアウト：鋼板で閉止

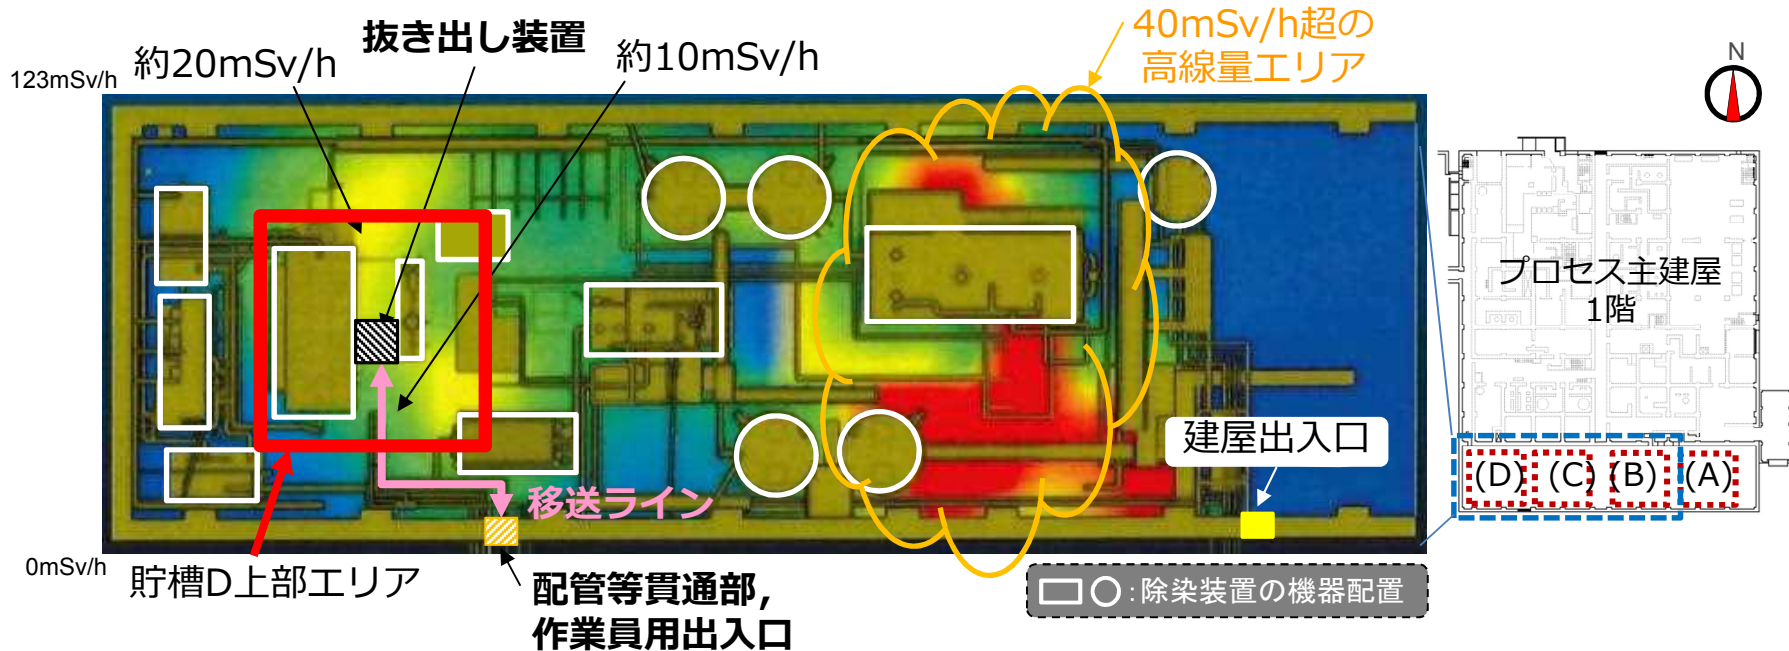
図 プロセス主建屋1階 貯槽D周辺のγ線量コンター図

- 貯槽D上部は10~20mSv/hの高線量エリアである。
また、貯槽Dの東側エリアは40mSv/h超の高線量エリアがある。
- 線源は除染装置内及び床面の汚染物質と考えられるため、除染装置内のフラッシング及び床面の除染、ホットスポットへの遮へい等により雰囲気線量の低減を図る。
- 被ばく低減対策として、抜き出し装置以外の設備は建屋外に設置するとともに、貯槽D近傍に配管等貫通部及び作業員用出入口を設けて、高線量エリアにおける作業時間短縮を図る。
- 屋外に設置する機器については、抜き出し期間を考慮し、適切な津波対策を実施する。

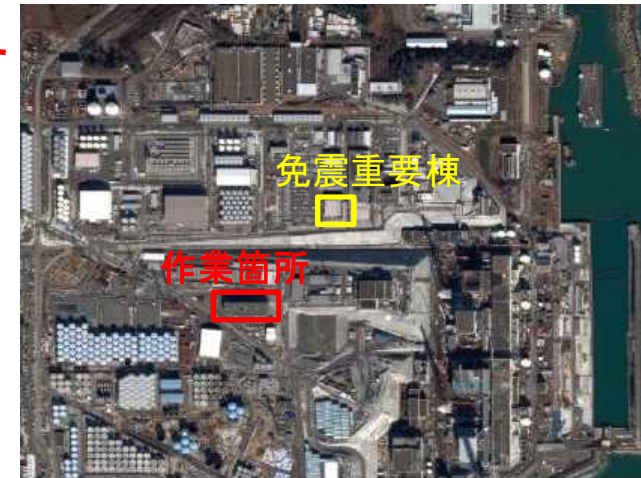
- 11月20日午前10時30分：フランジタンクの解体⁴片を除染する大型機器除染設備の建屋内において、当該除染設備の除染停止中に、除染した放射性物質をフィルタで取り除く集じん機の排風流量の調整を行う点検作業を開始。

- 10時39分：集じん機（C）の圧が高まっていることを示す警報発報。
- 10時50分：集じん機（C）のラプチャディスクが動作。
- 同建屋内の換気はフィルタを通して排出されており、出口側のダスト濃度に変化も無く、建屋外への影響は無し。

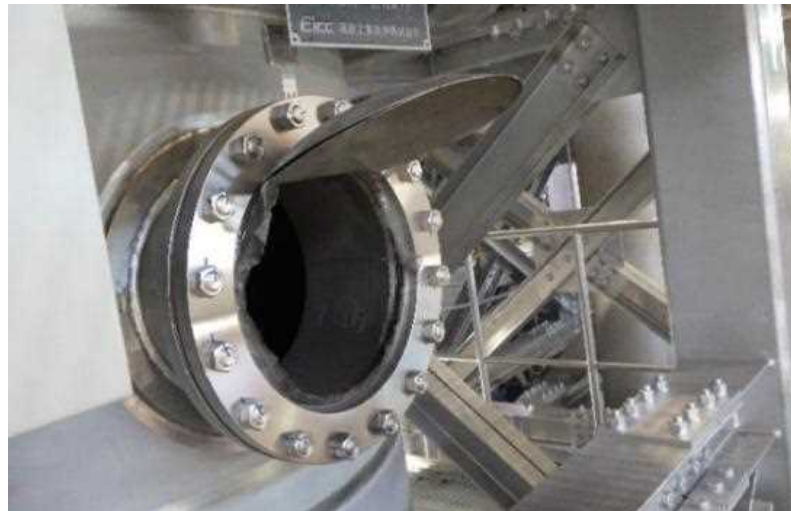
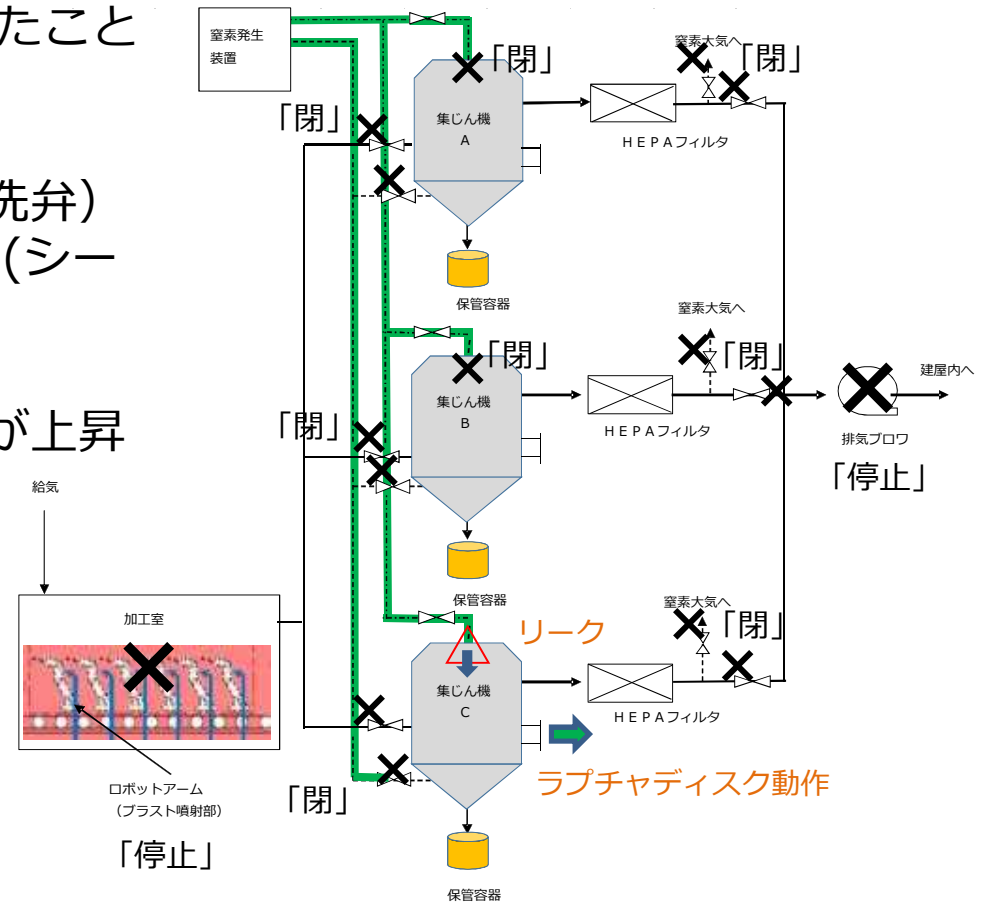
ラブチャディスク動作時点の系統の状態

- ①集じん機(C)窒素供給系統バルブ（逆洗弁）の逆洗噴射時間の設定が僅かに長かったことに伴い一部弁にチャタリング*が発生
- ↓
- ②集じん機(C)窒素供給系統バルブ（逆洗弁）の一部の主弁体が破損し、窒素漏えい(シートリーク)が発生
- ↓
- ③集じん機(C)内に窒素が供給され圧力が上昇
- ↓
- ④ラブチャディスク動作

* 逆洗弁に「開」と「閉」の動作が連続的に発生する振動現象

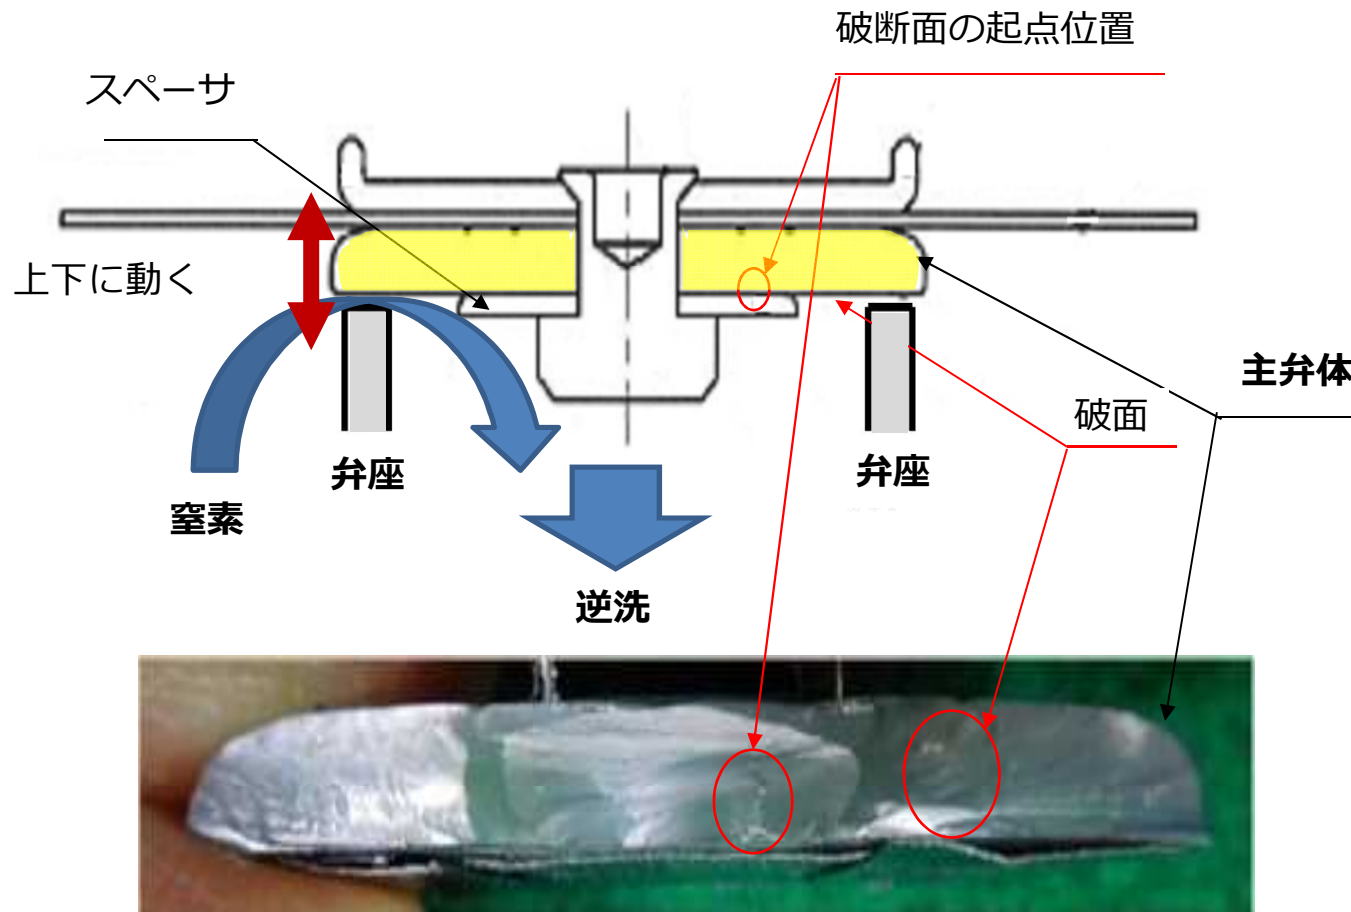
破断面の確認

主弁体が弁座に当たる繰り返し衝撃力（チャタリング）により、起点から破面が拡大し、主弁体の割れに至った。

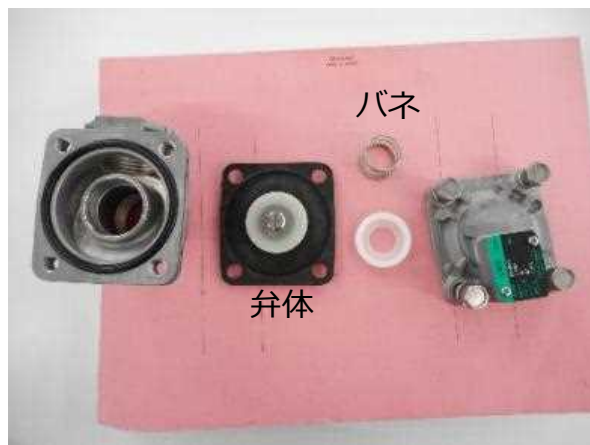
（従来品）

（許容繰返し回数：50万回）

➤ ウレタンゴム製（樹脂系）バルブへ変更

今回破損が起きたプラスチック弁体を使用しておらず、耐久性も向上

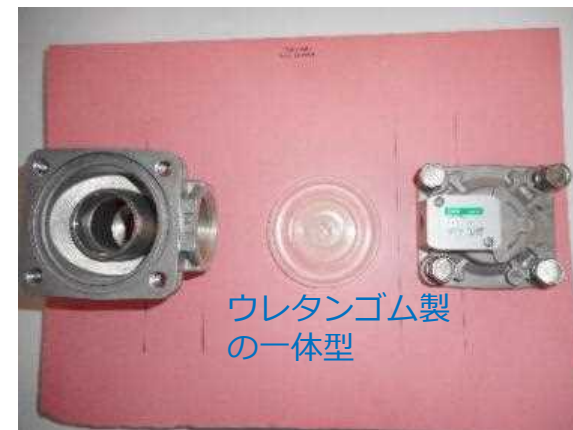
（変更品）

（許容繰返し回数：100万回）
