汚染水対策スケジュール (1/2)

福島第一原子力発電所 地震・津波対策の現状整理

陸側遮水壁の状況

原子炉建屋滞留水のサンプリング結果について

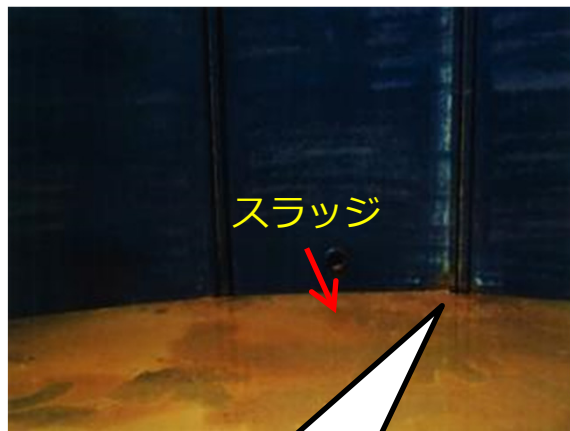
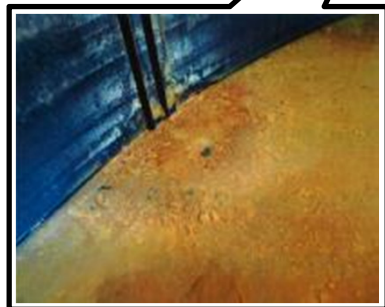
- 昨年12月、溶接型タンク（G3エリア-E1タンク）内部で硫化水素の発生を確認（12/12プレス済）
- 対応状況
 - G3エリアタンクの水質分析結果から、代表タンクとして、浮遊物質濃度が高く、硫酸塩還元細菌が比較的多いG3-E5タンクを選定（次頁参照）
 - G3-E5タンクの水の移送先確保のため、近接するG3-F4タンクの水抜きを実施した（当該タンクでは硫化水素は確認されていない）。
 - G3-F4タンク底部のスラッジを回収した後、内面の目視点検を実施した結果、全体的に塗装は健全であったが、底面部にかき傷、ブリストア（水膨れ）および溶接面の塗装剥がれを確認した。今後、当該箇所の補修塗装を実施する。
 - 3月に、G3-E5タンクの水抜き・内面点検を実施予定

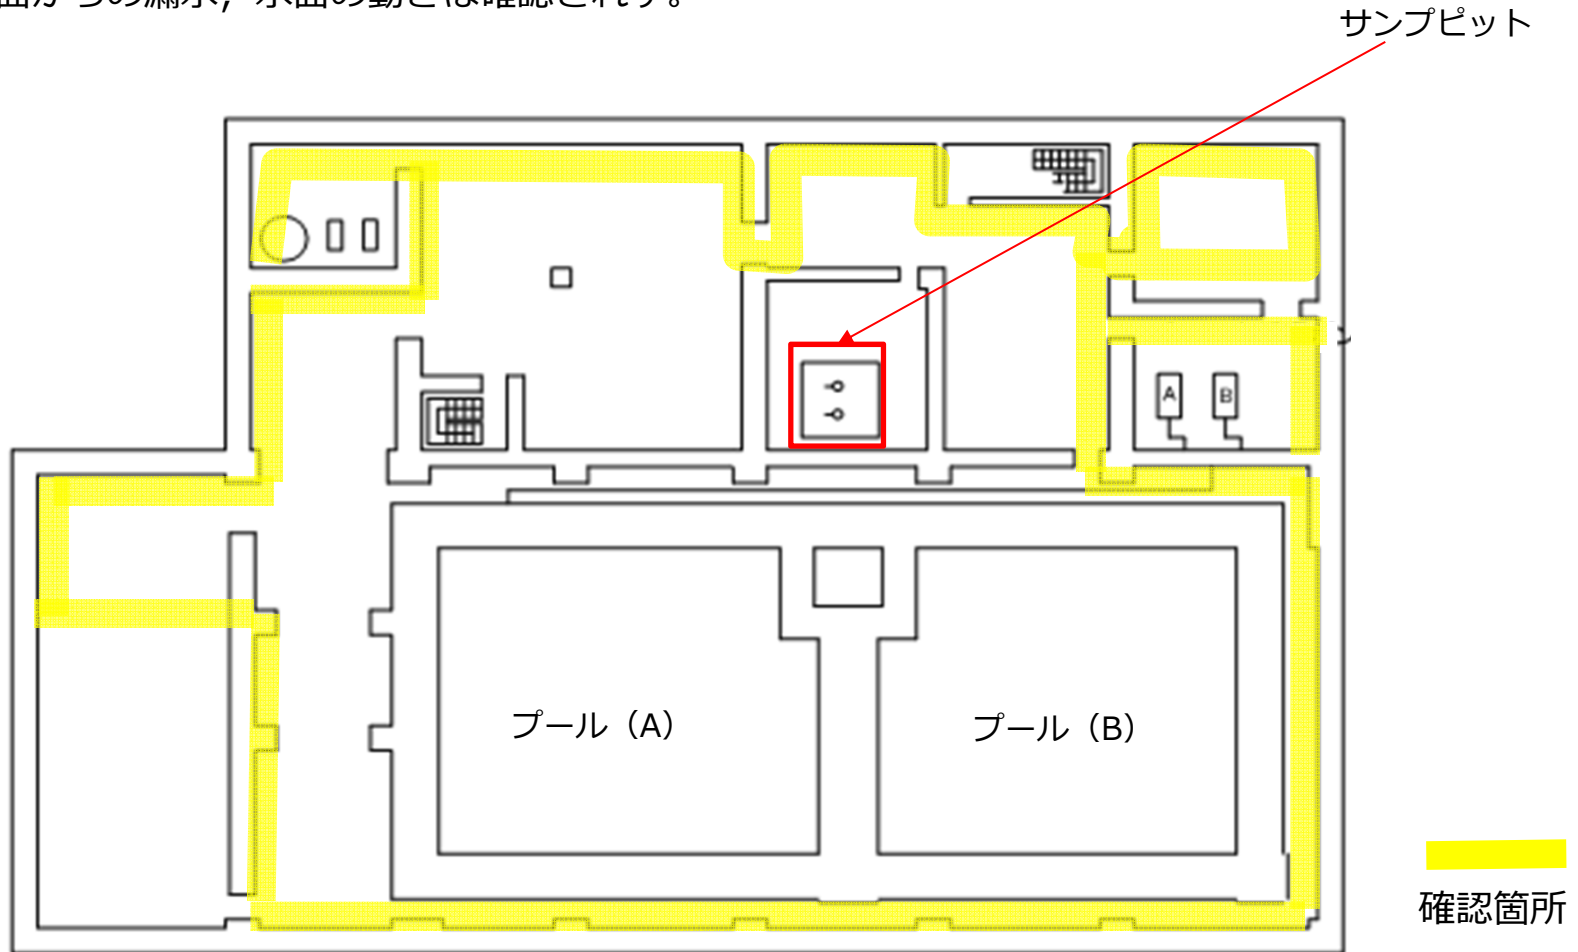
2018年12月21日 調査範囲

地下1階床面から約400mmまで水抜きを実施後，2018年12月21日に目視にて壁面の観察を実施したが，壁面からの漏水，水面の動きは確認されず。

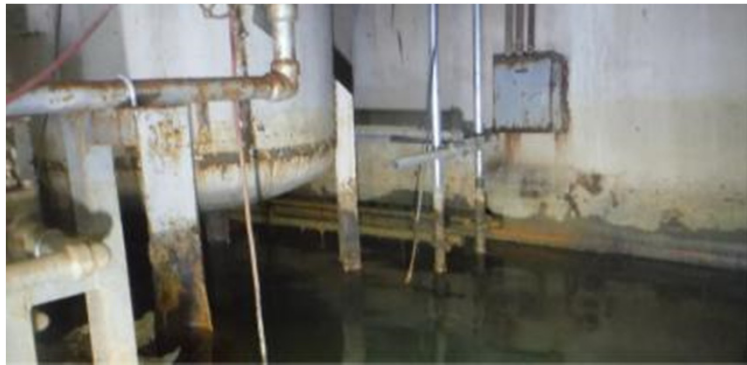
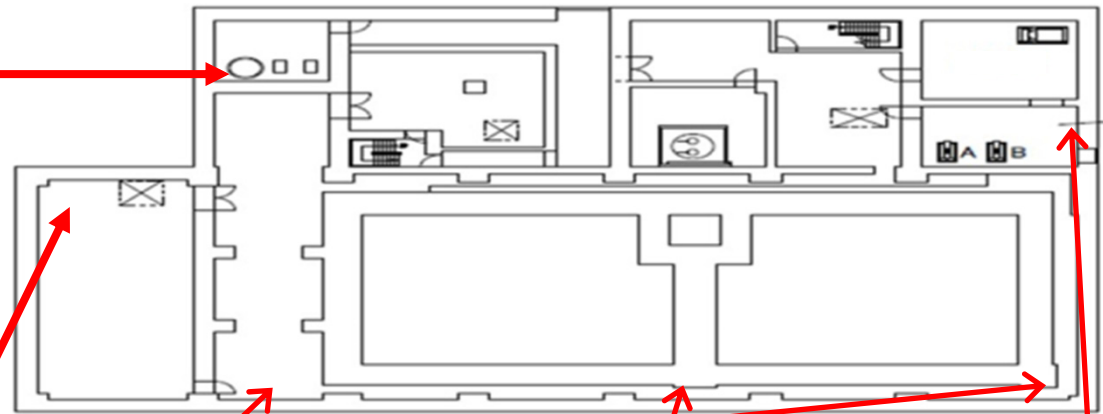
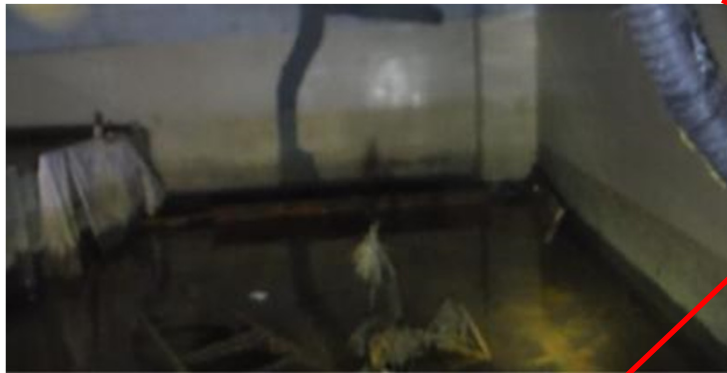
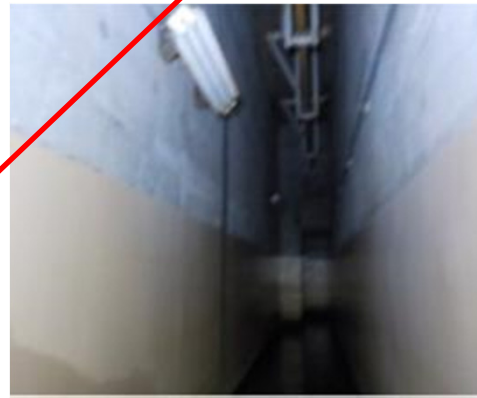
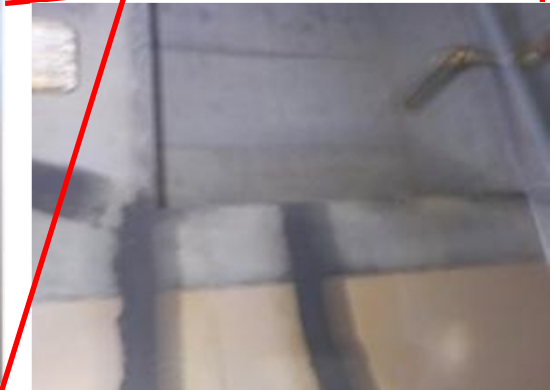
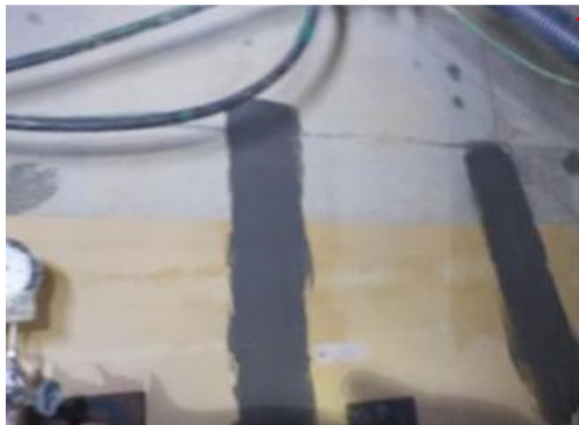
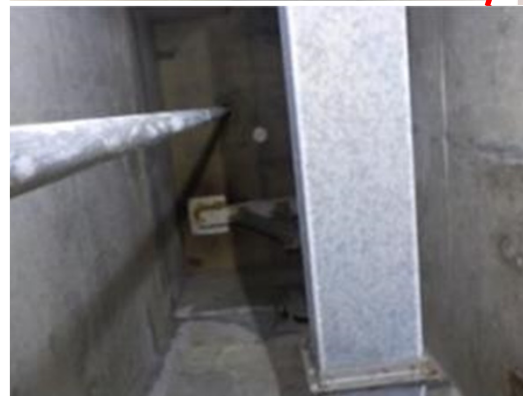
① 2018年12月21日 サイトバンカ建屋地下1階調査結果 (2/2)

地下1階の壁，特に事故直後に補修した壁や開口部閉止箇所からの漏水の有無を確認。
→漏水は確認されなかった。

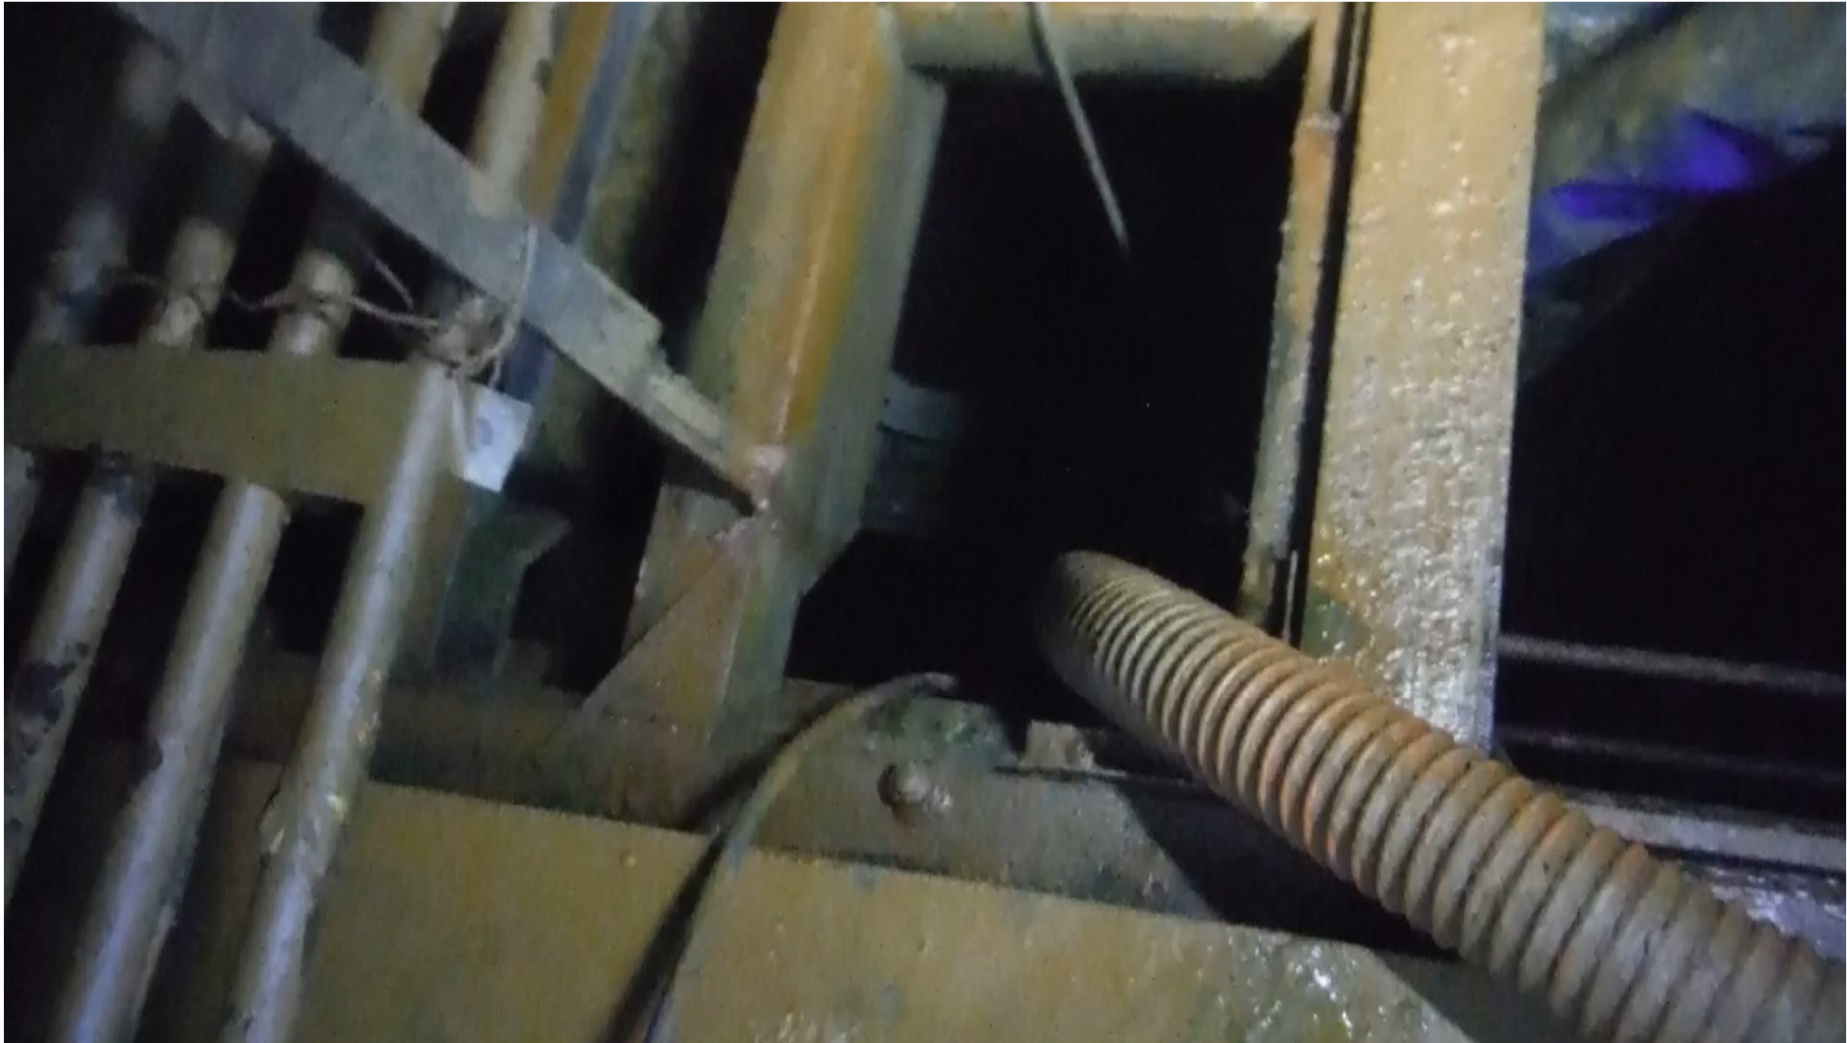
サンプタンク流入状況

- 床面が露出した状態で、2019年2月20,21日に、サイトバンカ建屋地下1階で、下図に示すドレンファンネルの目視確認による、流入箇所調査を実施した。調査の結果は、下記の通り。
 - サンプピット内のサンプタンクから水がオーバーフローしており、ドレンファンネルから流入していると想定。
 - 一部のドレンファンネルについて、少量の水が流入していることを確認。
 - サンプピット内の水は、透明度が高く、スラッジ等の不純物は少量と推定（現在、分析中）。

- その他，以下の調査を実施した。
 - サイトバンカ建屋2階の貯蔵プールについて
 - 2018年11月以前から水位が変動していないことを確認（オーバーフローラインより70cm下で一定）
 - サイトバンカ建屋2階の第三セシウム吸着装置（SARRY II）について
 - ろ過水補給系統からの供給がないこと，ならびにSARRY II系統（ベントライン等）とドレンファンネルの接続がないことを確認（2019年2月実施）
 - その他系統について
 - ろ過水タンク保有量から，ろ過水の使用量に有意な変動がないことを確認
- 調査結果を踏まえ，社内調査体制を構築し，以下の対応を検討中。工程については，詳細調整中。

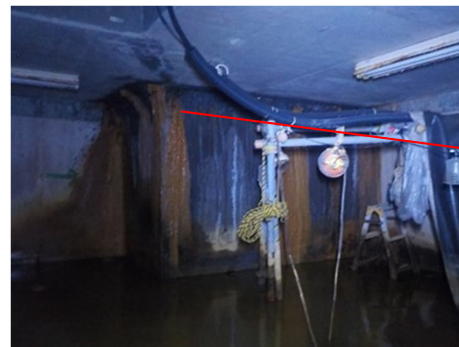
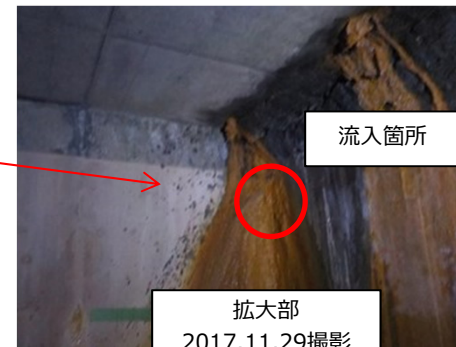
現場状況

充填剤注入箇所の流入は止まっている。工事によって流入が増えたことは無い。
 サイトバンカ内部の確認箇所は、右図の地下水流入箇所としている箇所だけである。

昨年度、地下階から漏水が確認された場所の止水工事を実施した（完了）。

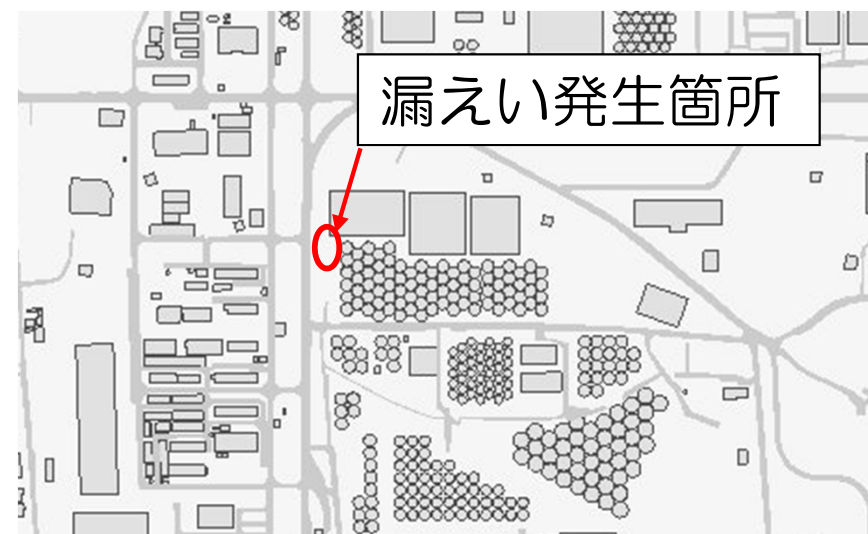
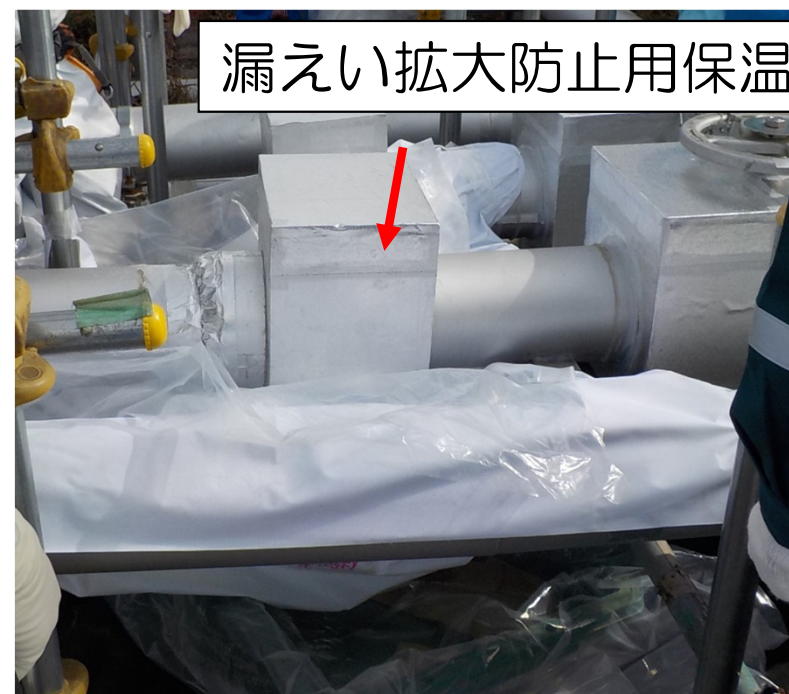
10:40 配管フランジの漏えい拡大防止用保温の継ぎ目から液体が滴下していることを確認した。

12:30頃 フランジ部の漏えい拡大防止用保温を取外したところ、内部より50cc程度の水を確認したがフランジ部からの漏えいは確認されなかった。

上記分析結果から配管内包水の漏えい事象と判断した。

漏えいフランジ部の開放点検実施。

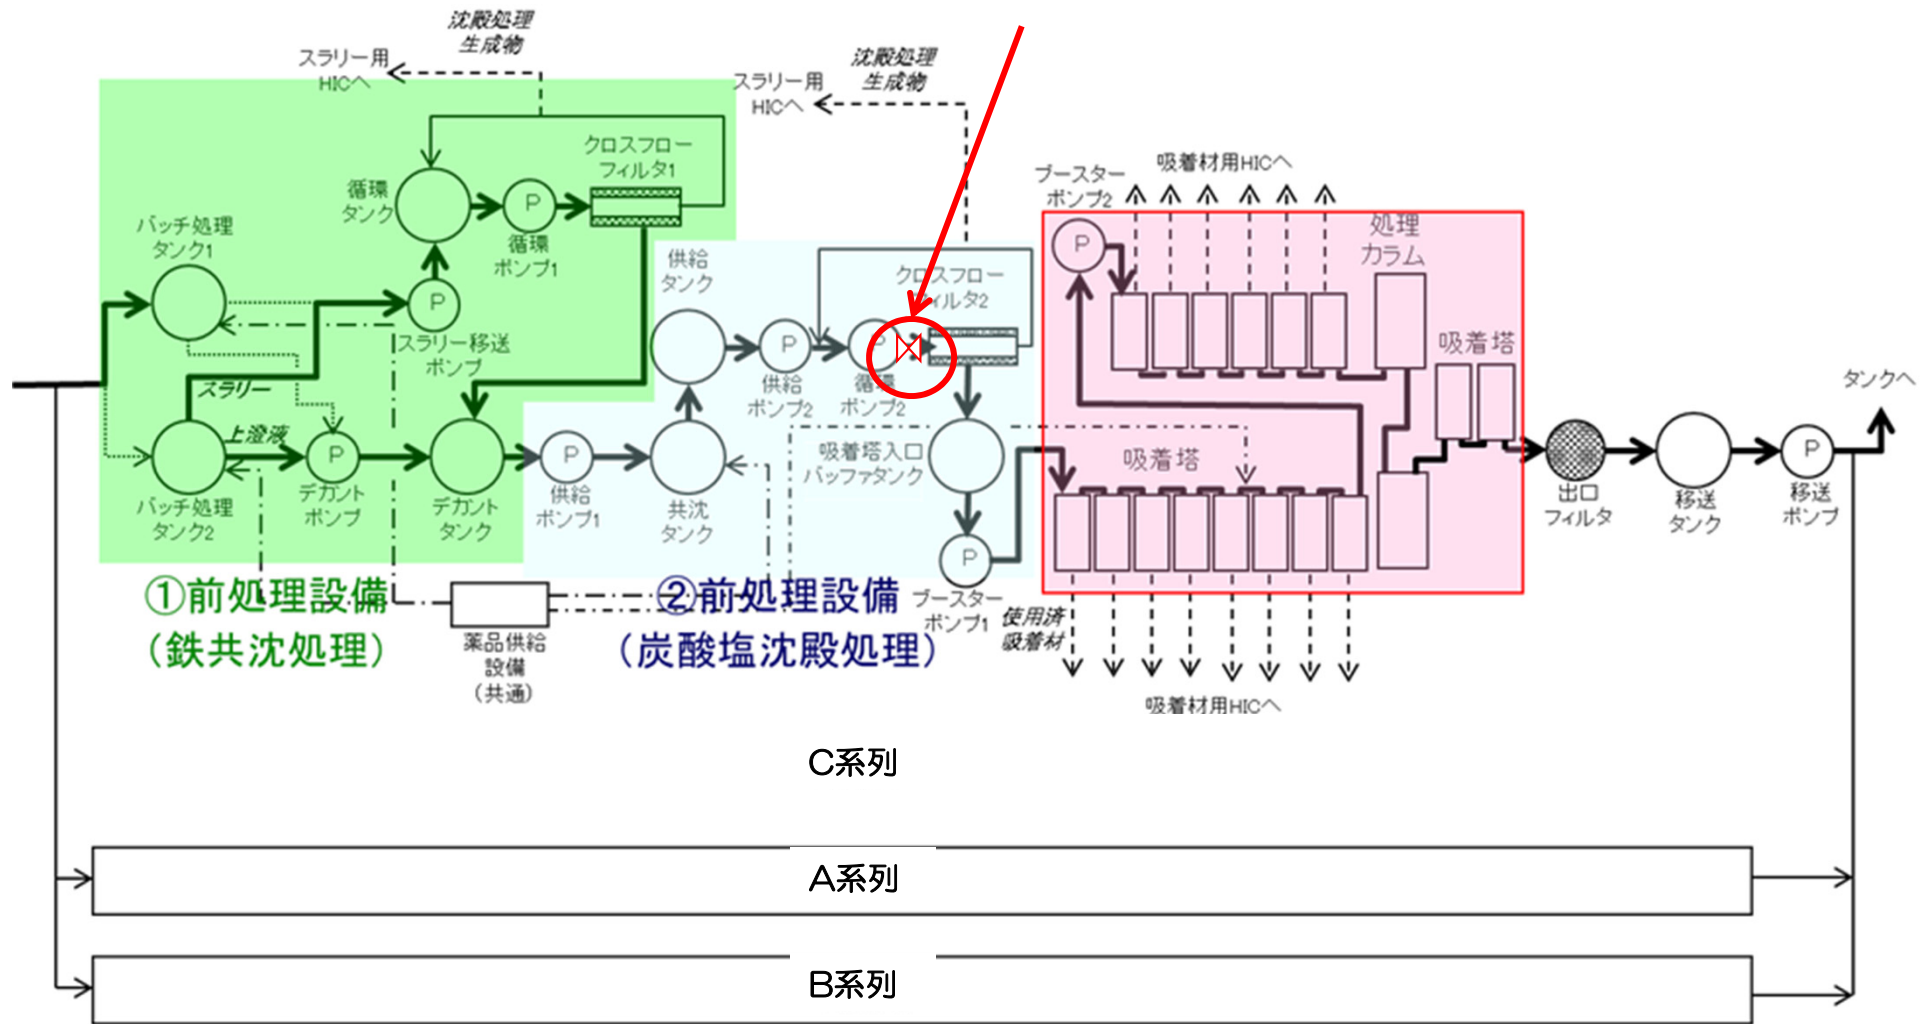
滴下発生箇所

10：32 既設ALPS(C) CFF(C)スキッド2-1内循環ポンプ2C周辺で漏えいを発見

漏えい範囲：床養生シート面 1m×0.5m

循環ポンプ2C吐出弁フランジ部

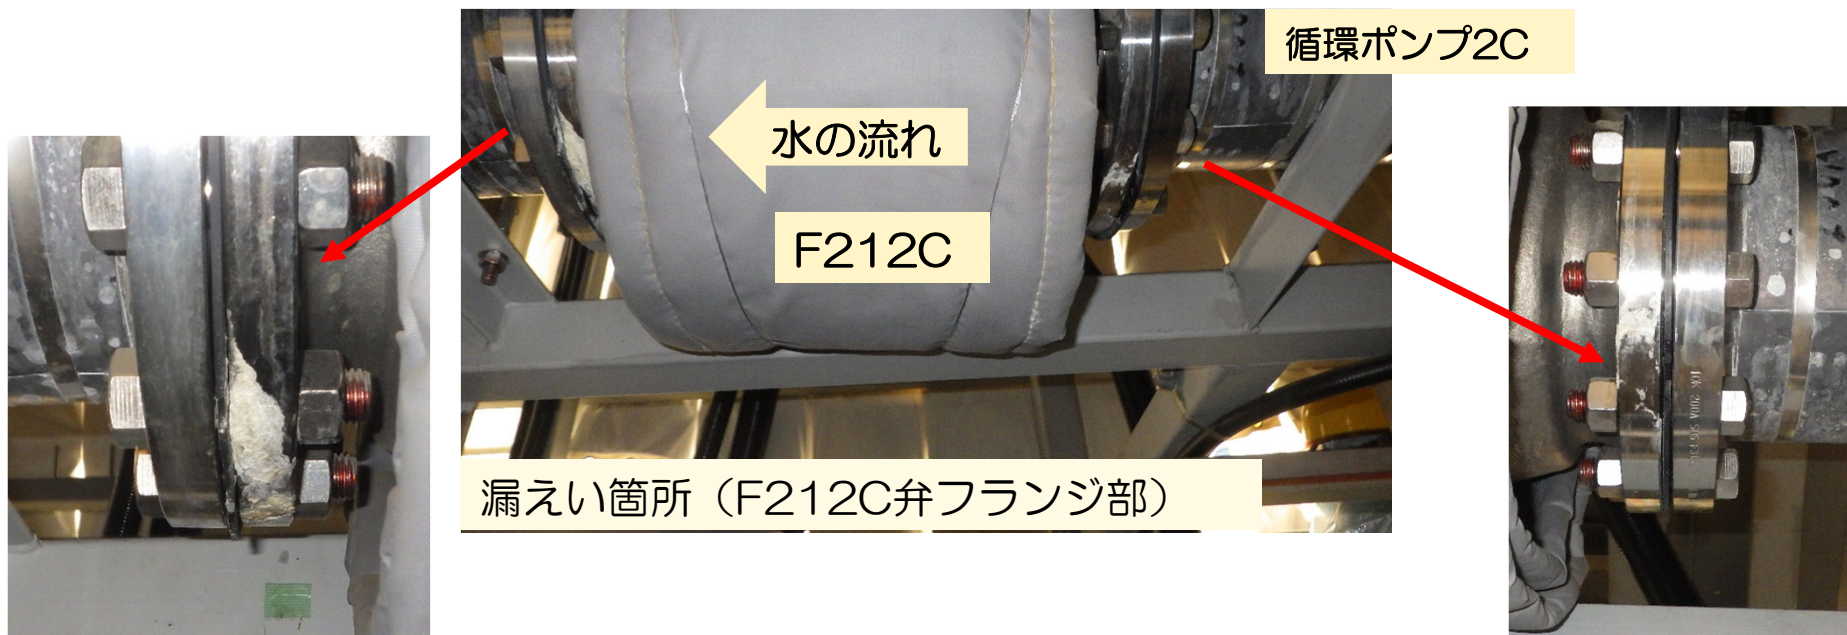
漏えいの状況

水張り漏えい確認を実施した結果、循環ポンプ2C吐出弁 (F212C) の出入口フランジから漏えいが確認された。今後分解点検を実施し、漏えいの原因を調査し、必要な対策を行う。

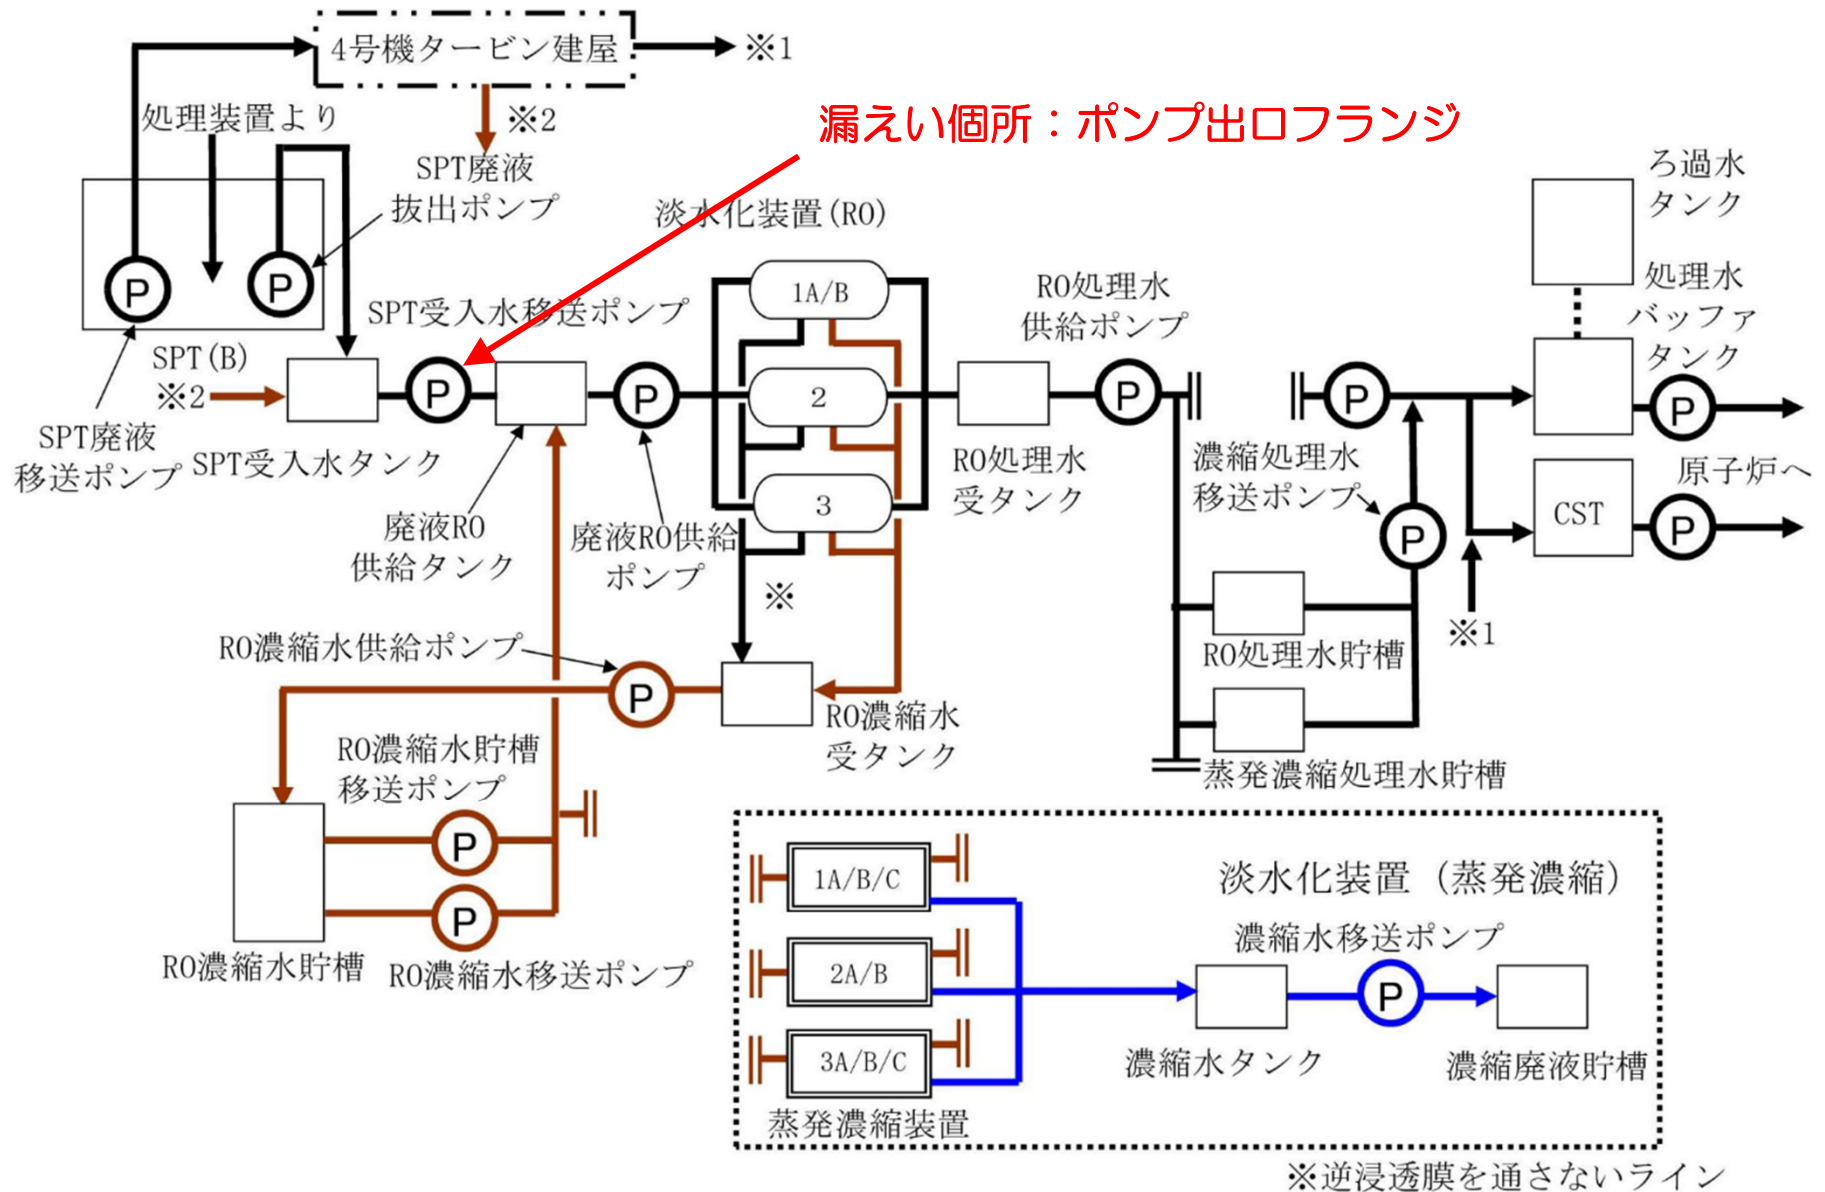
漏えい箇所

- 2019年2月22日、SPT受入水移送ポンプ（A）取替工事後の運転確認を実施したところ、配管フランジ部より飛散し、外堰内に漏えいした。
- 当該ポンプが設置されている場所は内堰、外堰があり、内堰はアクリル製の小屋が設置されている。ポンプから漏えいした水は飛散により、小屋の壁にあたり、内堰とアクリル製の壁の隙間から、外堰内に漏えいした。

- 発見時刻：2019年2月22日 10時21分頃
- 漏えい箇所：SPT受入水移送ポンプ（A）出口フランジ部
- 漏えい範囲：外堰内には雨水が溜まっており、外堰内に漏えいした水が雨水と混じり合っている状況。
- 漏えい継続の有無：なし
- 外部への影響：外堰には排水弁が設置されており、「開」状態であったが外堰の外に漏えいなしと判断。

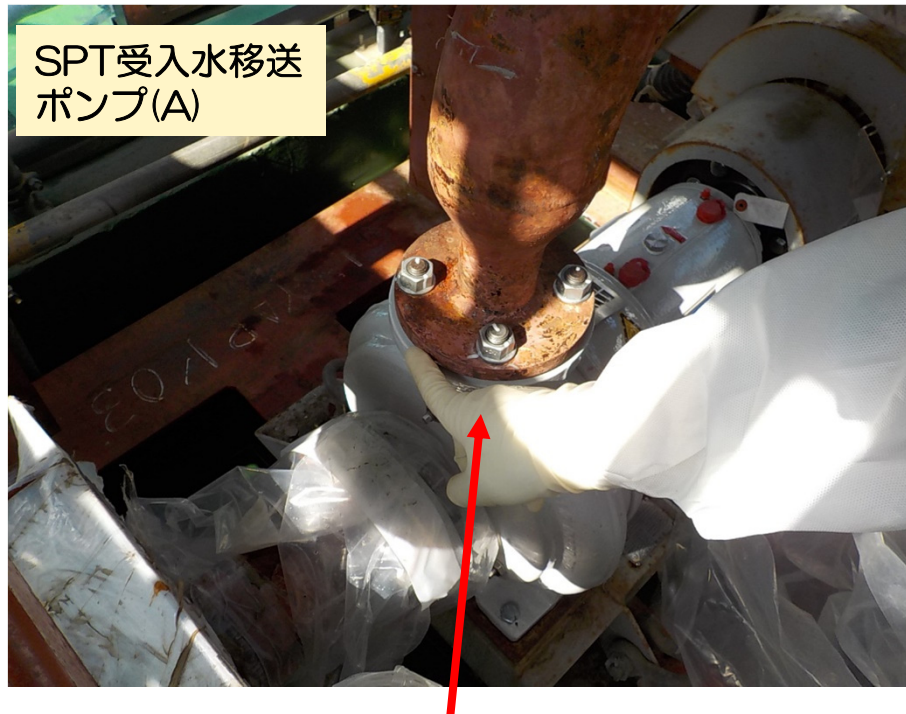
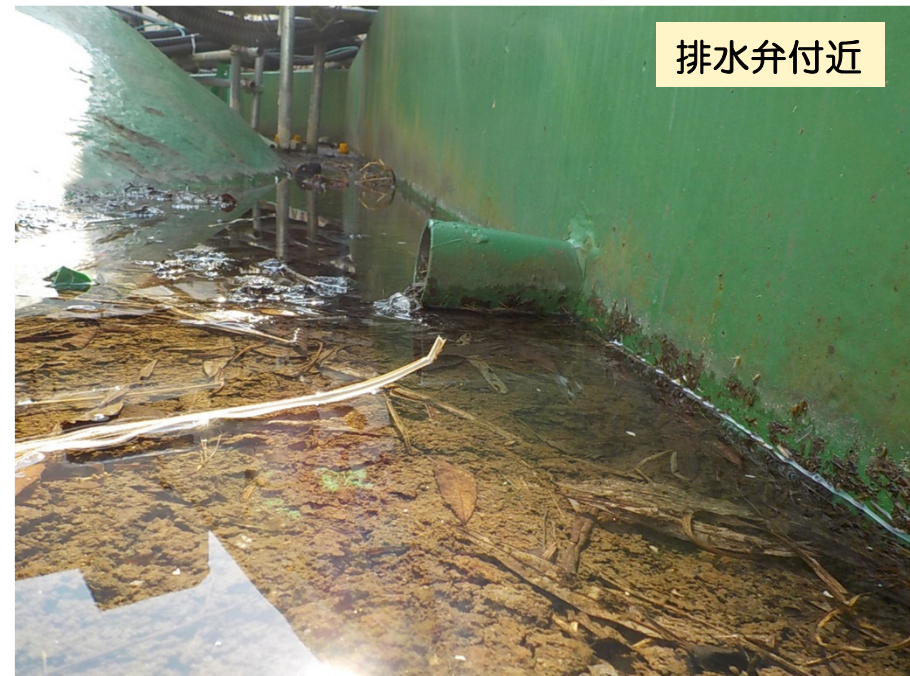
漏えい箇所：ポンプ出口フランジ部

- 漏えいに至った原因の究明を行う。
- 試運転時の漏えい対策について検討を行う。
