使用済燃料プール対策 スケジュール

# 2号機原子炉建屋オペフロ内残置物移動・片付後調査 の結果について

# 3号機 燃料取り出しに向けた進捗状況

# 1. 3 / 4号機排気筒落下物の概要

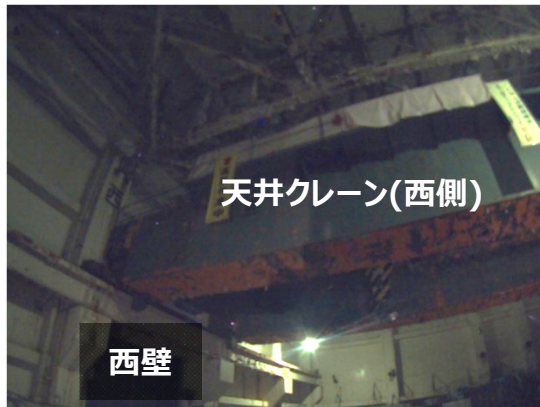
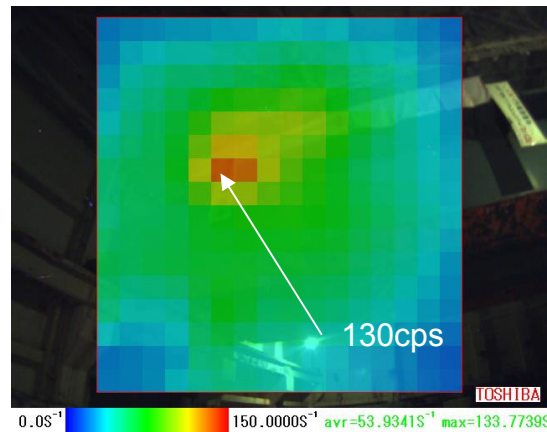
### 【天井クレーン】

- ・塗装の剥離してない部分（側面）と塗装の剥離が進行している部分で、顕著な汚染レベルの差は見られない。
- ・天井クレーンの西側部分に多少汚染レベルの高い箇所が見られる。これは上部からの雨水等の流れにより、天井クレーン下部に汚染が蓄積した可能性が考えられる。

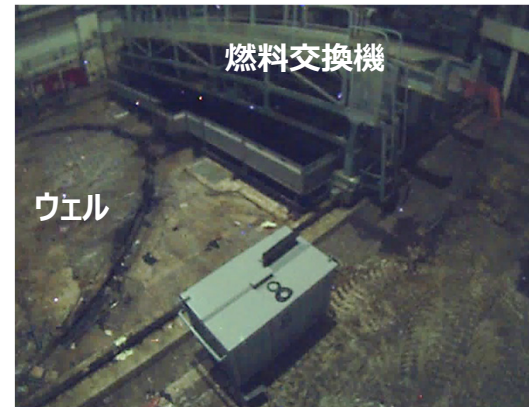
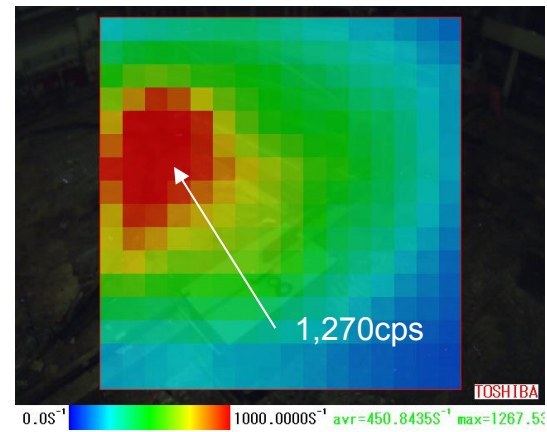
### 【燃料交換機】

- ・同時に撮影した原子炉ウェルの汚染レベルが高く、燃料交換機の中での汚染レベルの違いまでは確認できなかった。

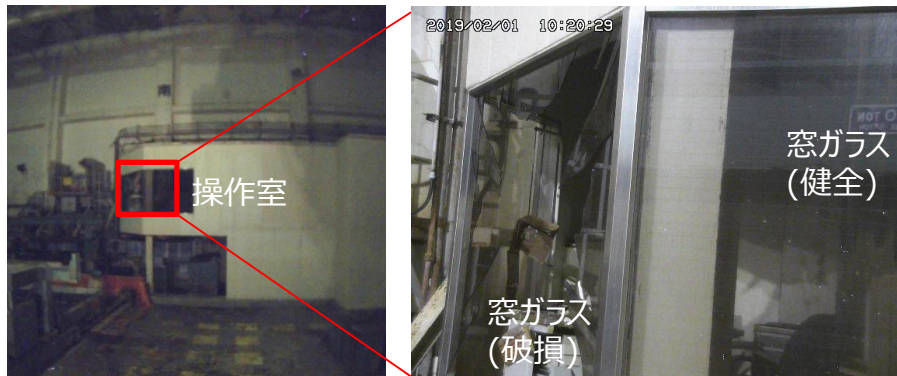
### 【燃料交換機 操作室】

- ・燃料交換機 操作室の2階の窓ガラス2枚のうち1枚が割れていることを確認。

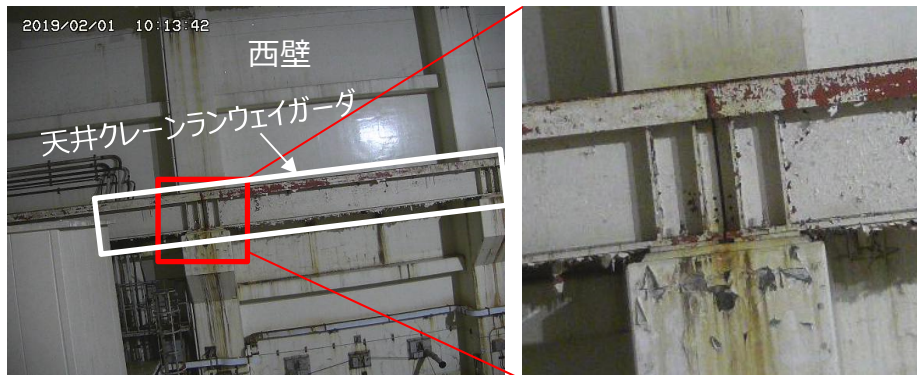
### 【天井クレーンランウェイガード】

- ・天井クレーンランウェイガードは柱部に継ぎ目による隙間があり、雨水等が当該隙間を経由して柱部に水が流れた跡を確認。

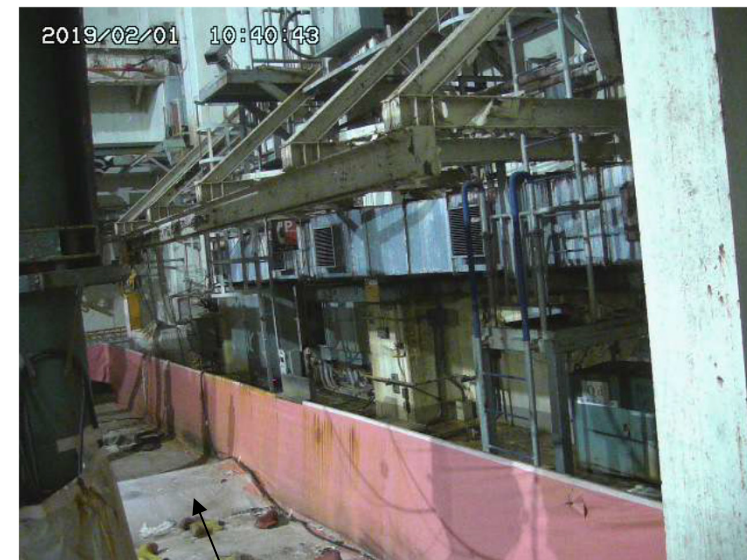
### 【南側エリア】

- ・燃料プールと養生フェンスの間は床養生されていることを確認。

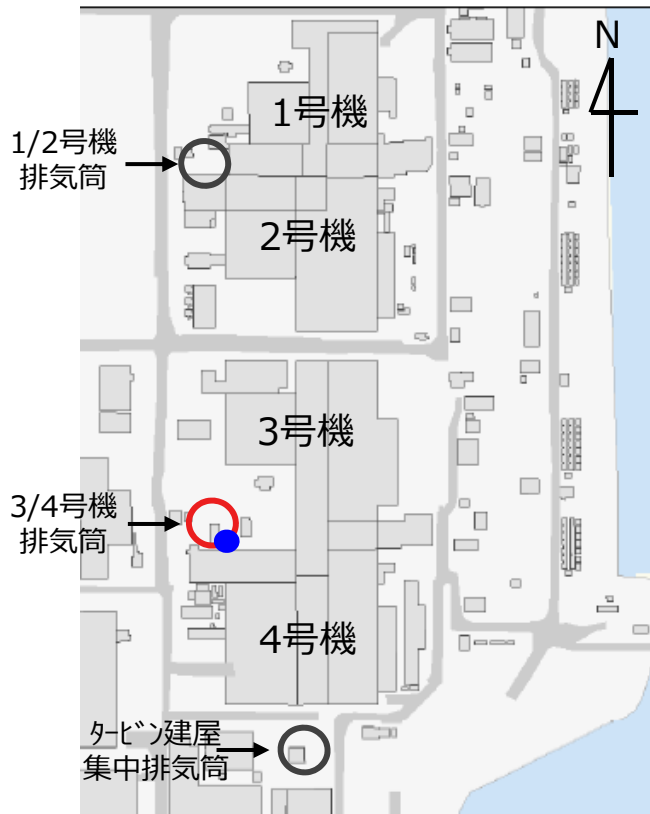
- 2019年1月9日午前11時45分頃、4号機廃棄物処理建屋周辺において、当社社員が鉄板（約25cm×約180cm、厚さ約6mm、重量約22kg）の落下物があることを確認した。
- 現場周辺を確認したところ、3 / 4号機排気筒の地上から高さ約76mにあるメンテナンス用の足場材が落下したものであると判断した。
- 落下点周辺では、作業はしていなかったが、当該エリア含む構内4カ所の排気筒において、直ちに半径33mの範囲を区画・立ち入り規制を行い、安全を確保する対応を取っている。
- 現在、同様の落下リスクが無いが2次部材を中心とした臨時点検を実施すると共に、規制エリア内での安全通路整備等を進めている。

メンテナンス用の足場があった箇所  
(地上約76m)

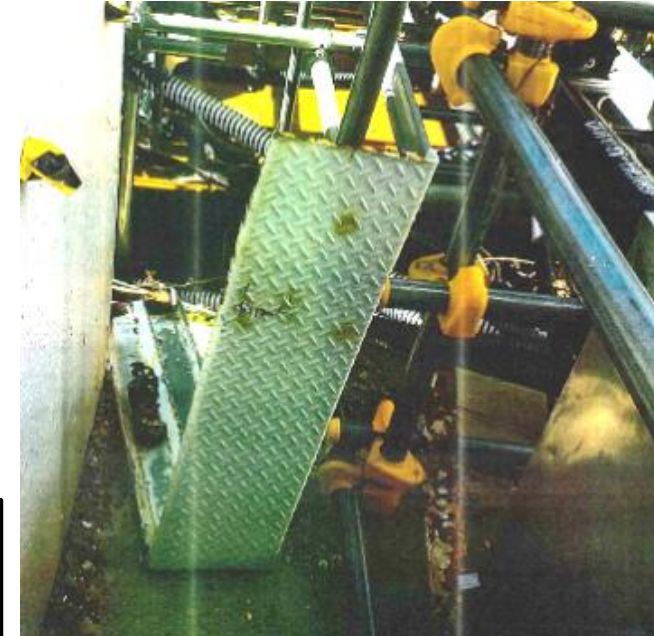
落下した点検用の足場

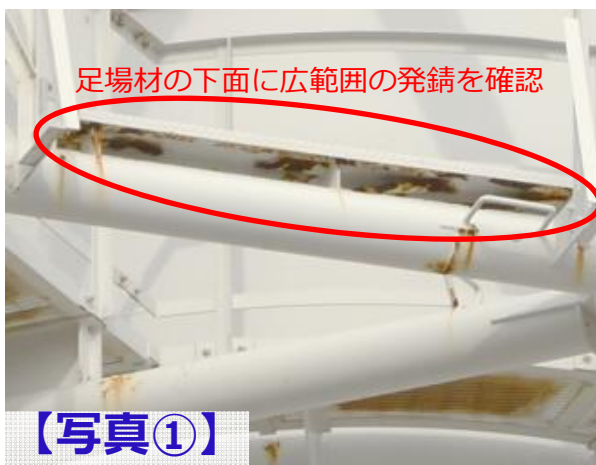
3/4号機 劣化進行が疑われる足場材  
北面 地上67m付近

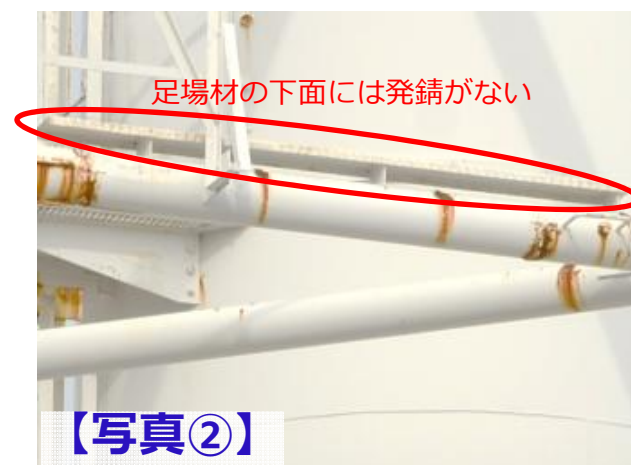
3/4号機 健全と推定される足場材  
北面 地上18m付近

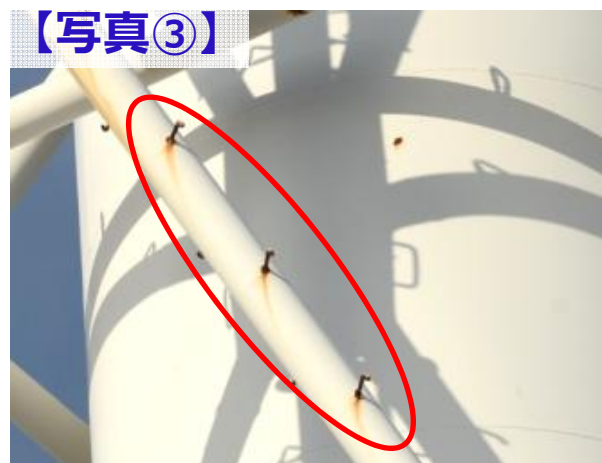
3/4号機 劣化進行が疑われるステップ  
東面 地上100m付近

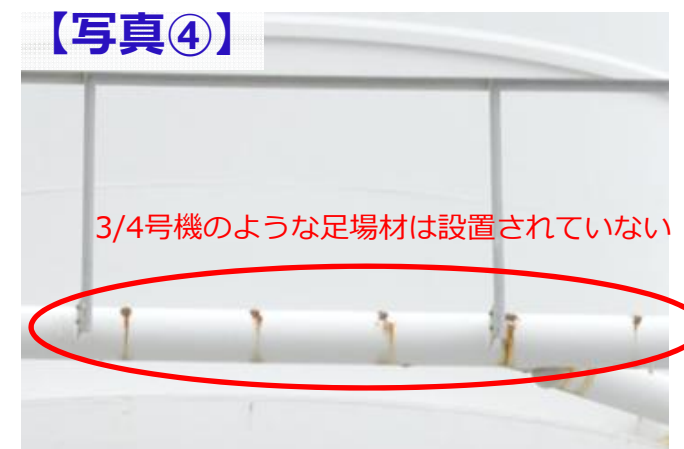
5/6号機の鉄塔  
南面 地上76m付近

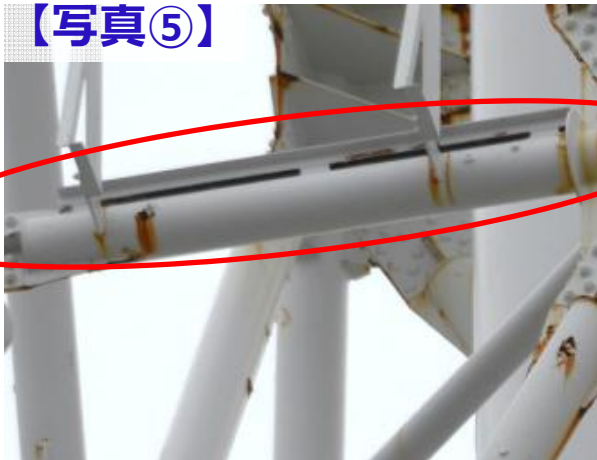
【写真⑤】

1/2号機 落下しないと推定される足場材  
北面 地上100m付近

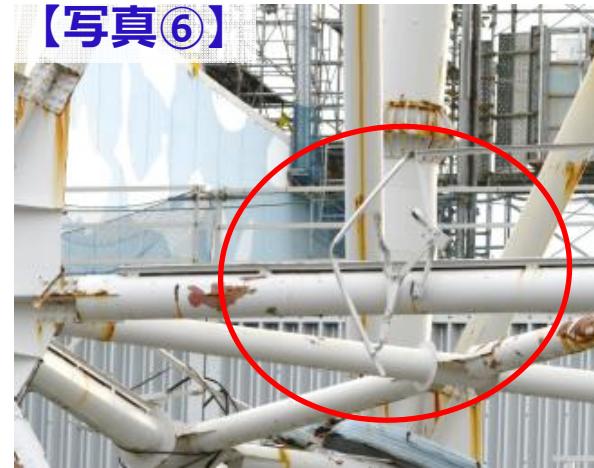
【写真⑥】

1/2号機 変形した手摺り  
北面 地上30m付近

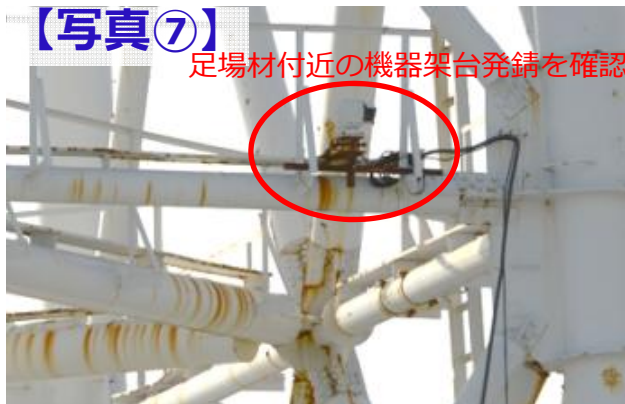
【写真⑦】

タービン建屋集中 劣化が疑われる機器  
北面 地上42m付近

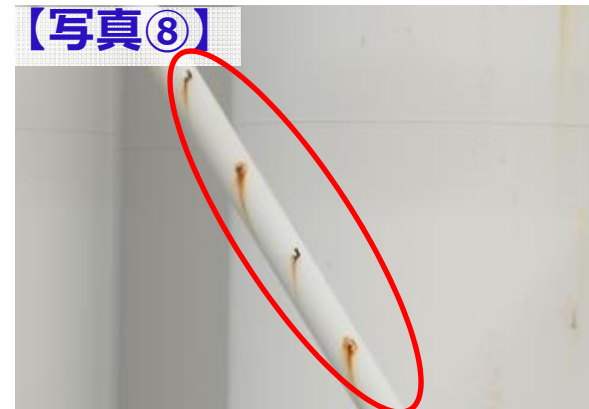
【写真⑧】

タービン建屋集中 劣化が疑われるステップ  
南面 地上32m付近

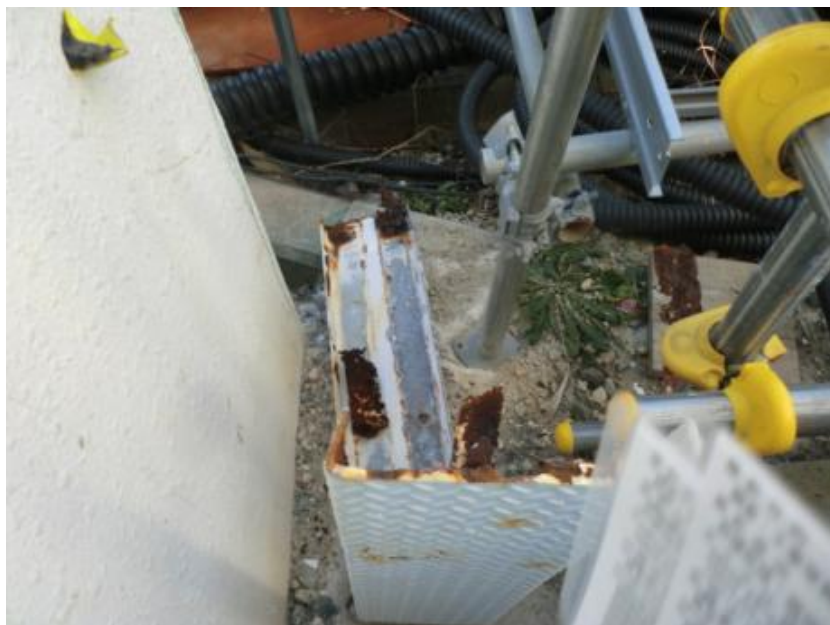
落下した足場

落下した足場の線量：～2.6  $\mu\text{Sv/h}$   
(B G 1.5  $\mu\text{Sv/h}$ を含む)

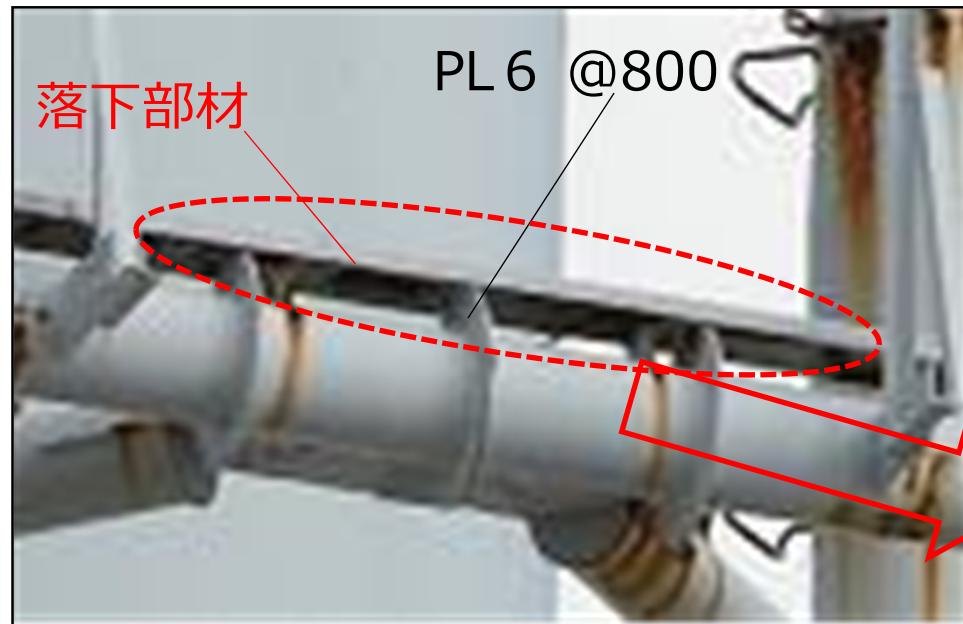
- 3/4号機排気筒は、昭和47年に竣工しているが、今回の落下部材は、昭和63年に改造工事に取り付けられた足場材(一部、竣工時部材含)である。

落下部材  
約25cm×約180cm  
厚さ約6mm,重量約22kg
