3号機 燃料取り出しに向けた進捗状況

- 3号機 燃料取扱設備については、2018年8月の使用前検査中にケーブルの不具合により燃料取扱機（以下、FHM）が停止し使用前検査を中断した。
- 使用前検査中に発生した不具合等を踏まえ、設備の信頼性を万全にすることを目的に以下の対策を実施した。
 - 安全点検（動作確認、設備点検）
 - 品質管理確認
 - 環境対策
 - 予備品の追加購入
- 安全点検の結果、燃料取扱設備の機能・性能に影響を及ぼす事象（14件）を確認し、それぞれについて対策および対策後の検証を完了した。
- その後、ケーブル不具合の対策（ケーブル交換）後の機能確認を実施し、2019年2月14日より燃料取り出し訓練と関連作業、同3月15日より瓦礫撤去訓練を実施している。
- 訓練中に7件の不具合事象を確認している。

3 / 4号機排気筒 落下物対応について

- 2019年1月9日午前11時45分頃、4号機廃棄物処理建屋周辺において、当社社員が鉄板（約25cm×約180cm,厚さ約6mm,重量約22kg）の落下物があることを確認した。
- 現場周辺を確認したところ、3 / 4号機排気筒の地上から高さ約76mにあるメンテナンス用の足場材が落下したものであると判断した。
- 落下点周辺では、作業はしていなかったが、当該エリア含む構内4カ所の排気筒において、直ちに半径33mの範囲を区画・立ち入り規制を行い、安全を確保する対応を取っている。
- 同様の落下リスクが無いか2次部材を中心とした臨時点検を実施すると共に、規制エリア内での安全通路整備等を進めている。(安全通路設置は3月25日に完了)
- 3月8日,15日には3 / 4号機排気筒を対象にドローン調査を実施した。

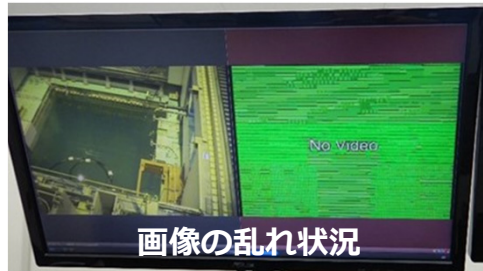
発生事象	ITV画像の乱れ
概 要	<p>マニピュレータ左手(SAM2)の肩にあるITV104カメラの画像の乱れを確認した。また、ITVからモニター間に設置されている中継器のフリーズを確認した。</p>

原 因	中継器のフリーズによる画像の乱れと判断した。
対 応	<ul style="list-style-type: none"> ✓ フリーズを解消するために再起動を行い、フリーズが解消し中継器が健全に動作していることを確認した。また、ITV104カメラ表示が正常に動作していることを確認した。(2月19日完了) ✓ 事象発生時の再起動の手順が無かったため、手順書に反映した。(3月5日完了)
備 考	ITVの画像の乱れであり、マニピュレータの動作には影響を与えないため、ガレキ撤去作業に影響はない。

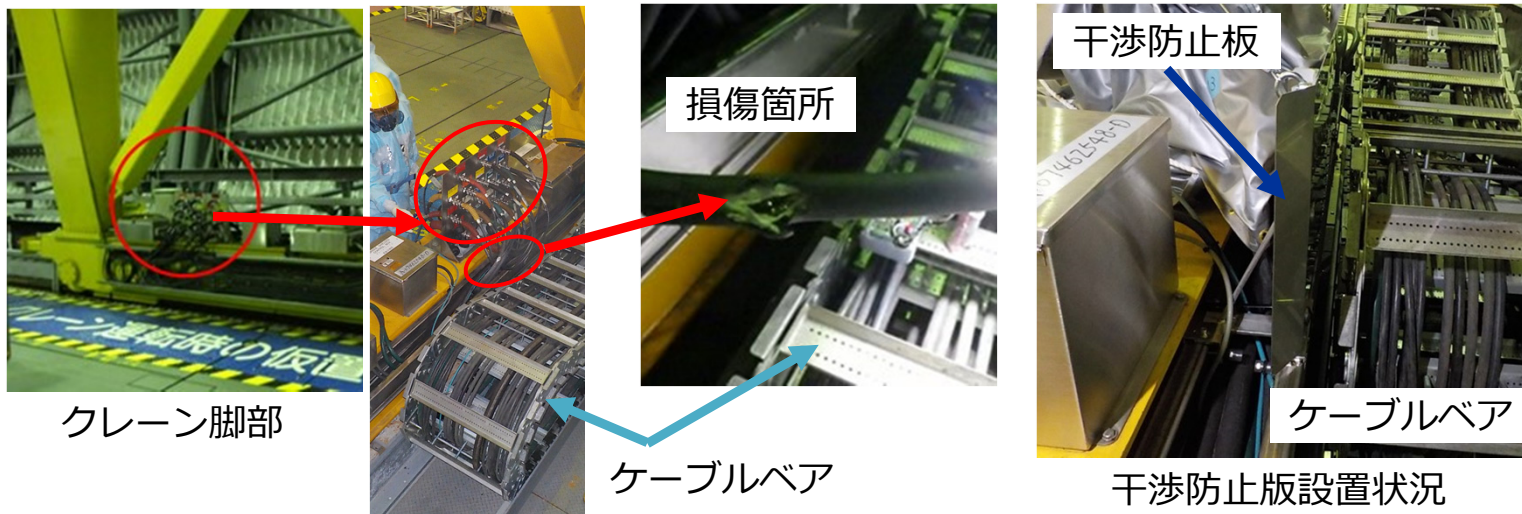
発生事象	ケーブルベアによるケーブル巻き込み事象
概要	訓練実施中、垂直吊具の補アームの跳ね下げ※操作が出来なことを確認した。 ※垂直吊具の補アームは開いた後、水平に円を描く形で振り上がる。キャスク吊り上げ時にアームが干渉しないための動き。
原因	垂直吊具制御ケーブルの損傷を確認した。また、ケーブルベア（以下、ベアという。）可動域及びベアを構成する部品にケーブル被覆の一部と考えられる破片の付着を確認したため、ケーブルがベアに巻き込まれ損傷したと判断した。 ケーブルとベアの干渉確認が不足していたことが原因と判断した。
対応	✓ ケーブルを交換し、干渉防止板を設置した。抵抗測定・動作確認を行い、健全性を確認した。（3月14日完了）
備考	垂直吊具のアームの操作が出来なくなった場合でも、輸送容器の把持状態は維持されるため、燃料取り出し作業中の輸送容器落下等につながる事象ではない。

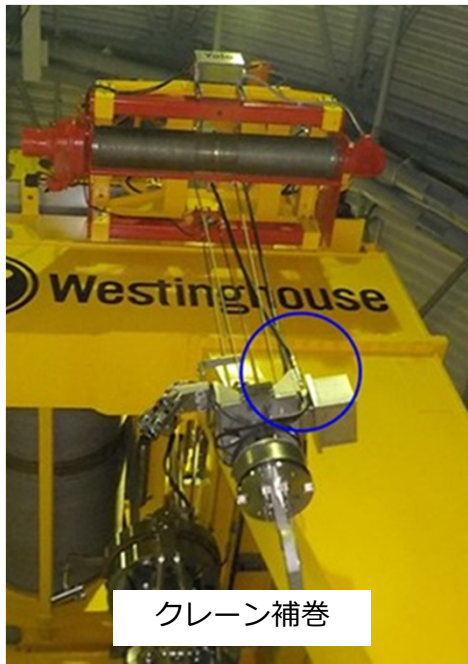
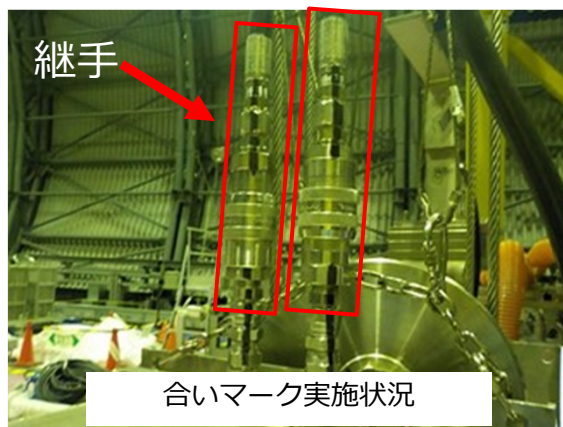
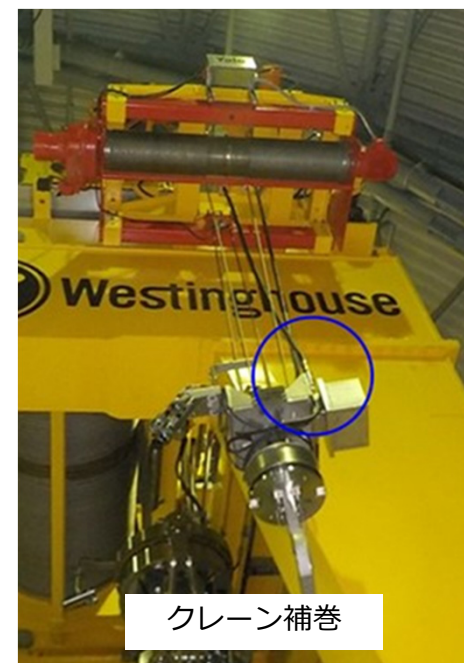
発生事象	駆動水圧供給系駆動用流体の漏えい事象	
概要	SFP水浄化装置設置のため当該装置を運搬中に、浄化装置上部が駆動用水圧供給系の駆動用流体で濡れていることをITVで確認した。 クレーン補巻を確認し、駆動用水圧供給系ホース継手部から駆動用流体が漏えいしていることを確認した（1滴／1秒）。	
原因	駆動用水圧系ホース継手部に、補巻操作による引っ張り力、回転力の影響が生じたことによる、ゆるみが原因と判断した。	
対応	<ul style="list-style-type: none"> ✓ 増締めを実施し、運転圧にて漏えいのないことを確認した。（2月26日完了） ✓ 当該継手のITV監視可能位置に合いマークを付し、ゆるみが生じていないことを事前に確認することで未然に漏えいを防ぐ。 ✓ 事前確認について、日常点検で使用しているチェックシートに反映した。

<p style="text-align: center;">○部拡大</p> <p style="text-align: center;">クレーン補巻</p>
備考	駆動水圧が喪失した場合でも、吊り荷の状態は維持されるため、吊り荷の落下等につながる事象ではない。

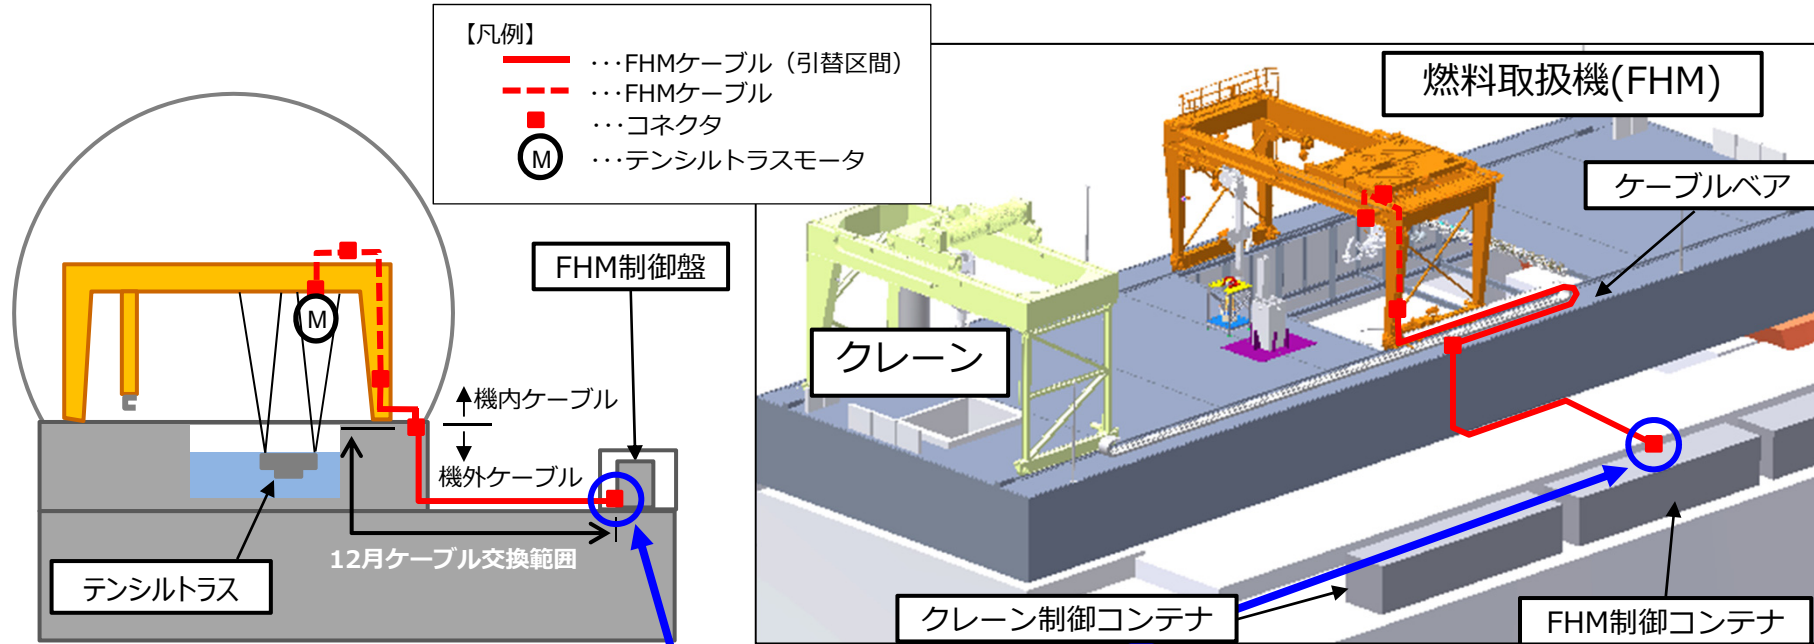
■ 燃料取扱機テンシルトラスホイストモーターケーブルルート概要および不具合箇所

発生事象	テンシルトラス上昇操作時の警報発生
<p>概要</p>	<p>移送容器へフランジプロテクタ（移送容器フランジ部の保護部材）を設置後、テンシルトラスをSFPから移動するために上昇操作を実施していたところ、警報が発報し停止した。また、原因調査のため、警報解除後に再度上昇させた際に、地絡に起因する警報が発生した。</p>   <p>テンシルトラス</p> <p>テンシルトラス ホイストモータ</p>
<p>原因</p>	<p>検証試験にて確認中</p> <ul style="list-style-type: none"> ✓ テンシルトラスホイスト1モータの電源ケーブルについて、FHM制御盤側ケーブルのコネクタ部に絶縁抵抗不良があることを確認した。 ✓ 絶縁抵抗不良の原因は、コネクタ内グロメット内表面に汚損等が存在し課電による発熱で炭化が進み地絡・短絡に発展したものと推定。 ✓ コネクタ内の汚損等の炭化で絶縁低下したことにより異常電流が流れ、モータを駆動する装置が異常を検知して動作を停止させたため、警報発生したと推定。
<p>対応</p>	<ul style="list-style-type: none"> ✓ テンシルトラスホイスト1のモータを制御する装置の交換を実施済み。(3月1日完了) ✓ FHM制御盤～燃料取扱機足元間のケーブル・コネクタの交換を実施済み。(3月8日完了) 〔不具合が発生した制御装置、ケーブル・コネクタに関しては、これまでの点検や不具合等を踏まえて準備していた予備品により、不具合箇所特定後速やかに交換を実施。〕 ✓ 取り外したテンシルトラスホイスト1のモータ駆動装置の健全性を確認。(3月19日完了) ✓ 他動力ケーブル・コネクタは耐電圧試験等にて健全性の確認を実施し、問題のあるコネクタは交換等の対策を行う。(4月5日完了予定)
<p>備考</p>	<p>不具合箇所の交換によりテンシルトラスは復旧したが、引き続き地絡に至る事象の検証試験を実施中。</p>

調査の結果、コンテナ内FHM制御盤に接続されているケーブルコネクタ部に絶縁抵抗不良があることが判明。

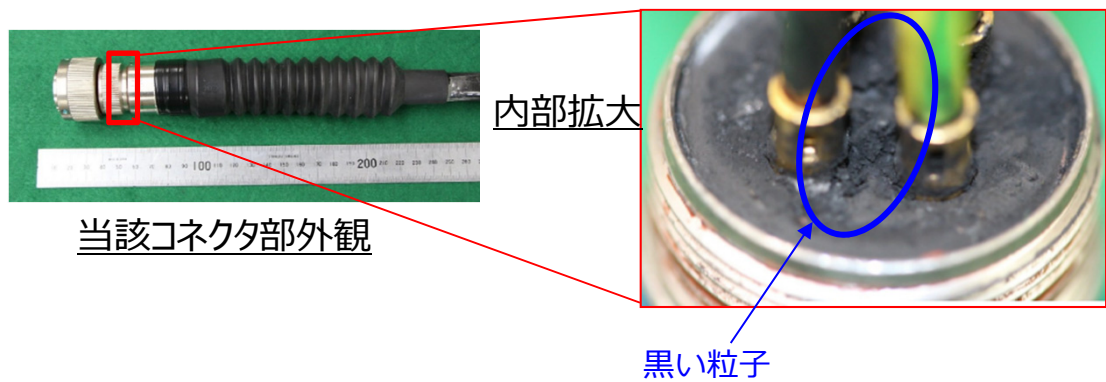
【内部確認結果】

- ▶グロメット内表面に黒い粒子が付着。
- ▶ブーツ内に水分、異物は無かった。
- ▶黒い粒子を洗浄すると絶縁抵抗が回復。
- ▶元素分析の結果、黒い粒子はコネクタ内パーツのグロメットの主成分でもある炭素や添加剤の主成分でもあるSiが支配的であることを確認。明らかな異物の混入を示す結果は得られなかったが、コネクタ内グロメット内表面に汚損等が存在し、課電による発熱で炭化が進み地絡・短絡に発展したものと推定。

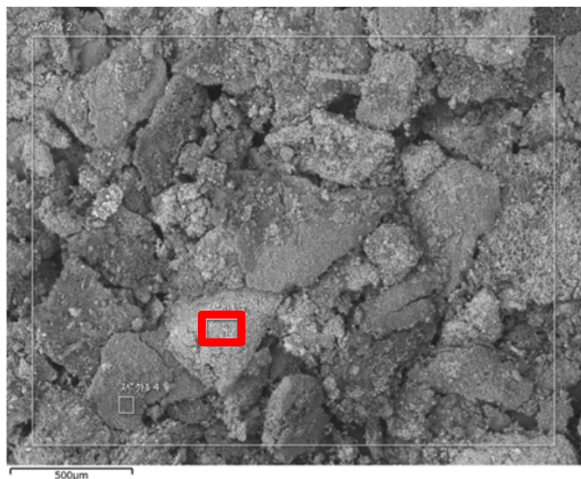
電子顕微鏡像

■ 黒い粒子の元素分析(SEM※分析)結果 抜粋

- ・炭素やシリコンが主として検出されている。これはグロメットの材質であるネオプレンゴムの主成分である炭素や、ゴムの添加剤のシリコンであると考えられる。
- ・アルミニウム、チタン、ニッケルも検出されており、これらは埃に含まれるメジャーな元素である。程度として微量な割合であるため、短絡・地絡に影響を与えるほどの大きさの異物とは断定しにくい。
- ・金も検出されているが、ピンの金メッキが融解して黒い粒子に混入したものと推定。

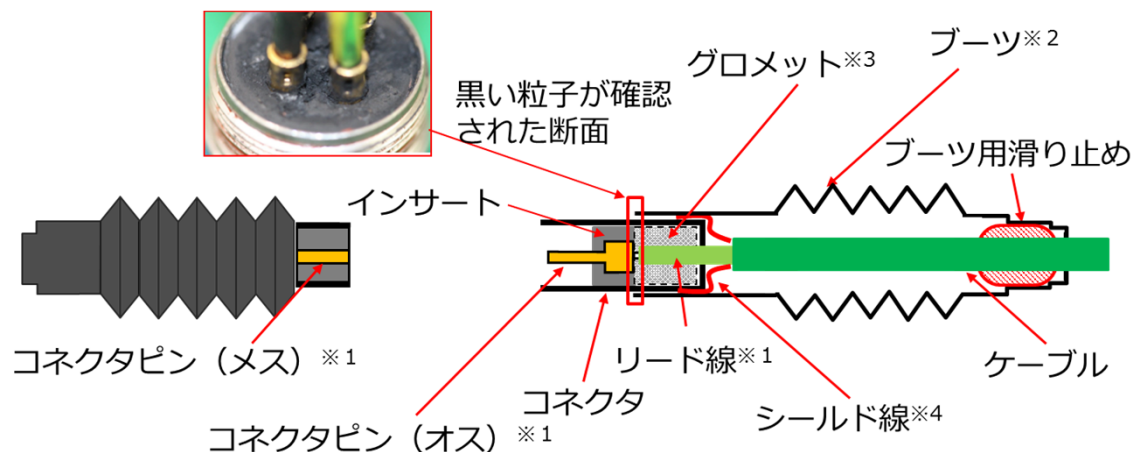
【参考】 コネクタ部の概略構造図

コネクタ内のグロメットとインサートとの間に内在していた汚損等が、課電により高温となり、炭化に至ったものと推定。

- ▶ 高温が発生した原因は、コネクタ内のグロメット内表面に汚損等が存在し、課電による発熱で炭化が進み地絡・短絡に発展したものと推定。
- ▶ コネクタ内の汚損等の炭化で絶縁低下したことにより異常電流が流れ、モータを駆動する装置が異常を検知して動作を停止させたため、警報発生した。
推定原因を立証するための検証試験を実施中。
- ▶ また、耐電圧試験等により他動力ケーブル・コネクタの健全性を確認し、問題があるコネクタについては交換等の対策を行う。

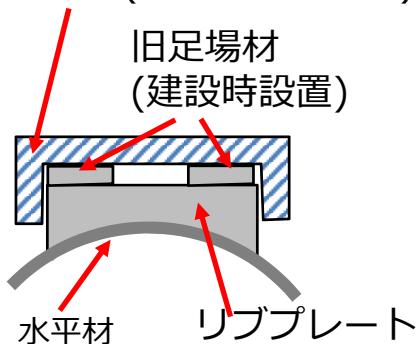
図1 足場断面図

- 【写真①】 落下した足場材があったと推定される箇所(地上約76mの南側水平材の上面)を確認。
- 【写真②】 足場材があったと推定される箇所にあるリブプレート頂部に腐食を確認。
- 【図1】 3/4号機排気筒は、昭和47年建設時に設置した足場材（以下、旧足場材）の上面に、新たな足場材を被せる改造工事を昭和63年に行っている。（リブプレートと旧足場材、旧足場材と新たな足場材がそれぞれ溶接で繋がっていた構造）
- 足場の落下原因は、リブプレート頂部に設置されている旧足場材が軒下腐食※により腐食、減肉、部分消失し、旧足場材の上面に追加設置した足場材が強風時に落下したものと推定。

※ 軒下のような雨がかりによる洗い流し効果が期待できない環境で、海塩等の付着物濃度が大きくなり部材の腐食が進行する腐食形態
足場材(改造工事で設置)

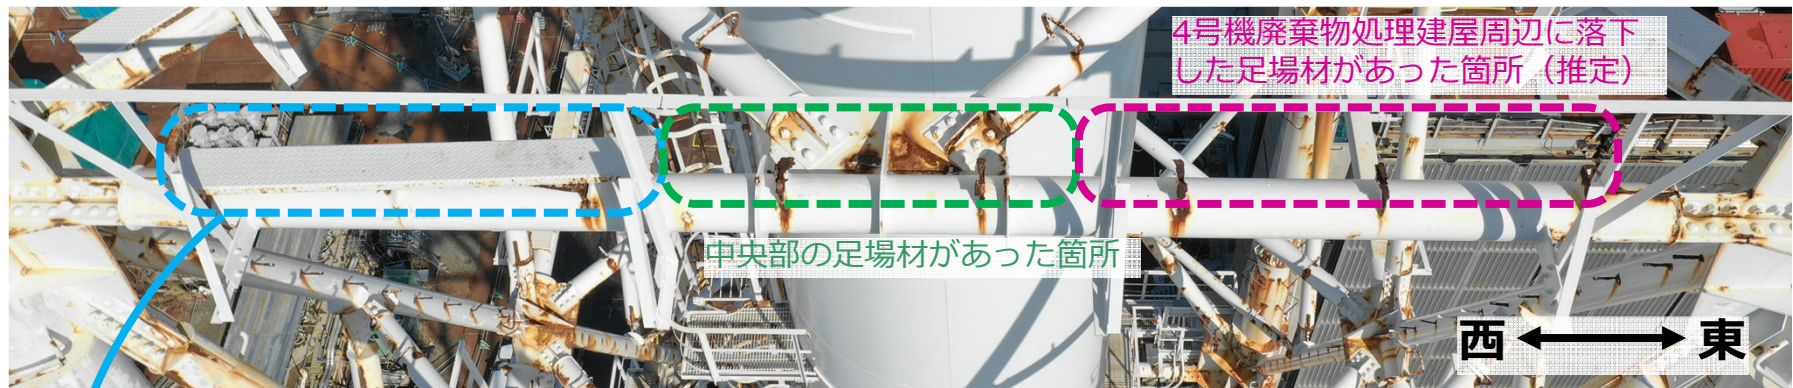
【写真①】 地上約76mの南側水平材（再掲）

- 【写真①】 落下した足場材があったと推定される箇所（地上約76m付近・写真緑色枠）に隣接する足場材の内、西側に残っている足場材(写真水色枠)に浮き上がりが見られ、中央部の足場材(写真紫色枠)はリブプレートを残して落下したと推定される。
- 【写真③】 足場材の浮き上がりを斜め下方向から撮影したところ、足場材の下面にある建設時の旧足場材の腐食、変形と共に、足場材の片側が浮き上がっている状況を確認。
- 当該足場材は現時点で2箇所以上が水平材と接合していると推定されるが、今後、落下リスク低減対策の検討を進めていく。

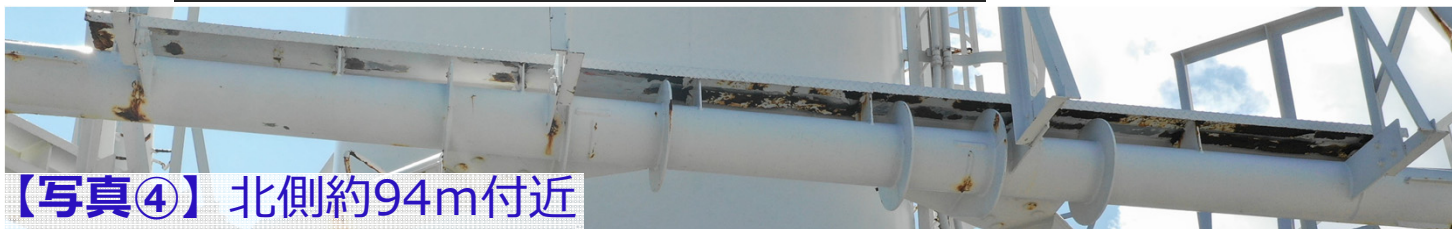
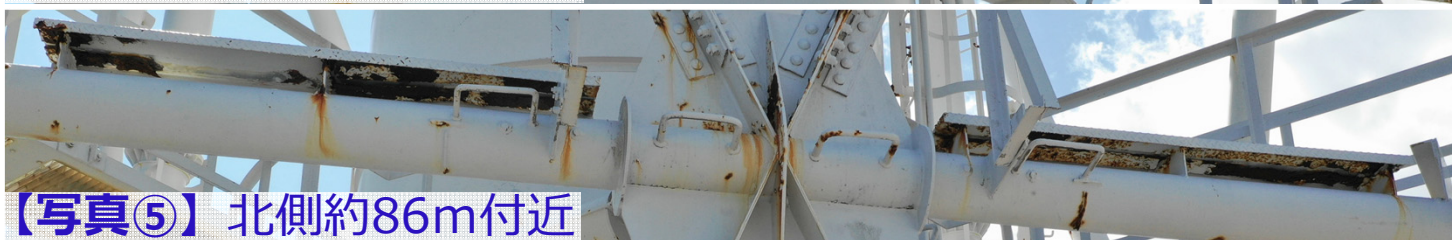
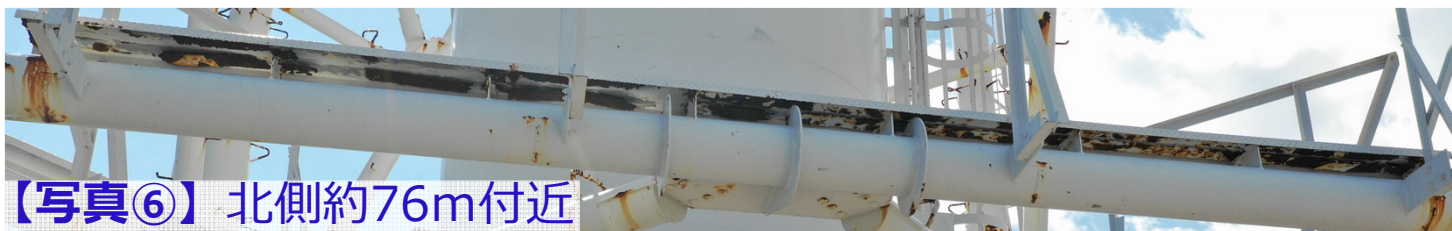
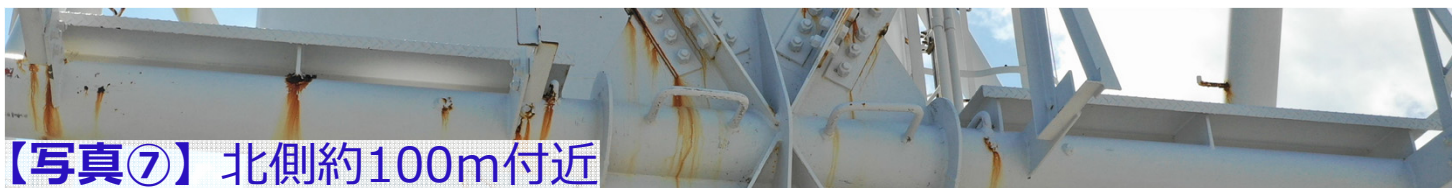
- 臨時点検において劣化が疑われる箇所について、ドローン調査においても、足場の下面を固定している旧足場材が腐食、減肉、部分消失していることを確認。直ちに落下しそうな足場材は確認されなかったが、落下リスク低減対策の検討を進めていく。
- 【写真④～⑥】腐食が確認された旧足場材は地上約18,30,76,86,94mにあるが、特に排気筒中段より上部の約76,86,94mで腐食の進行が見られる。これは、排気筒の海側にある3号機タービン建屋（高さ約26m）よりも高い位置にあることも影響していると考えられる。
- 【写真⑦】旧足場材が無い箇所には腐食が見られない。（旧足場材が無い箇所はP.12参照）

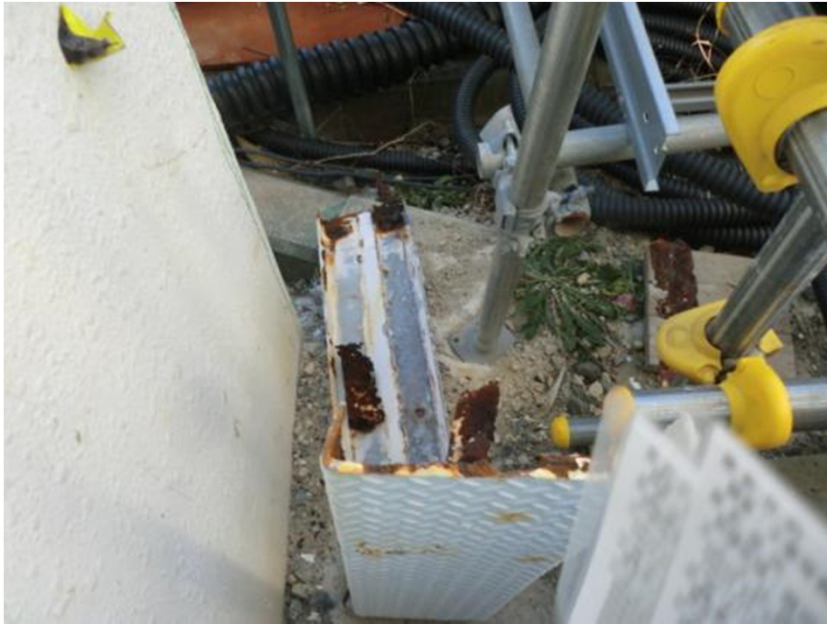
落下した足場材

落下した足場材の線量：～2.6 $\mu\text{Sv/h}$
(BG 1.5 $\mu\text{Sv/h}$ を含む)

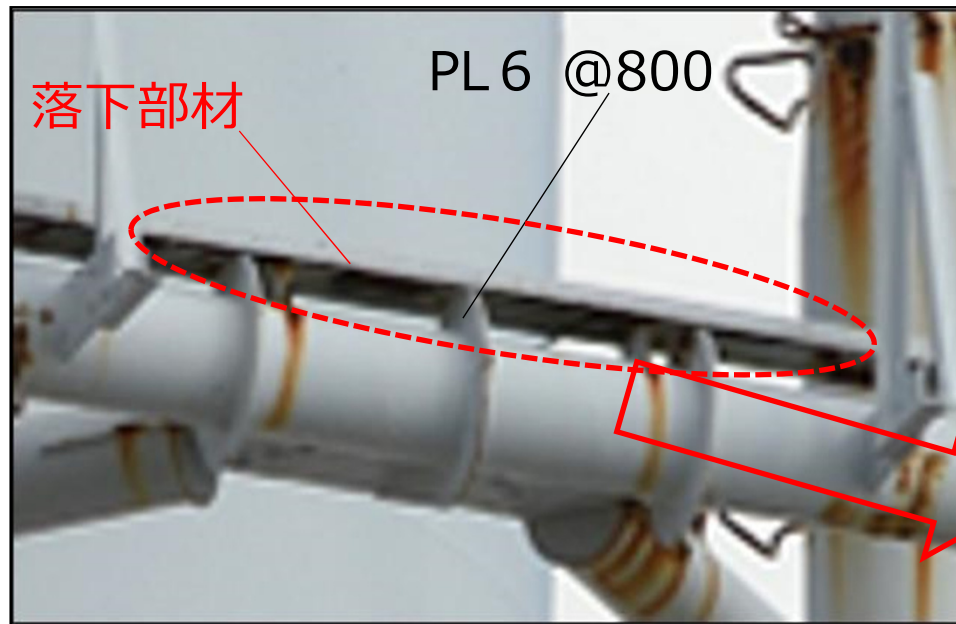
- 3/4号機排気筒は、昭和47年に竣工しているが、今回の落下部材は、昭和63年に改造工事に取り付けられた足場材(一部、竣工時部材含)である。

落下部材
約25cm×約180cm
厚さ約6mm,重量約22kg

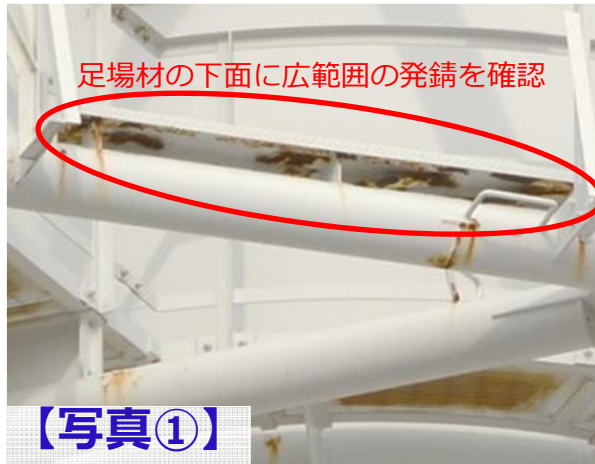
3/4号機 劣化進行が疑われる足場材
南面 地上86m付近

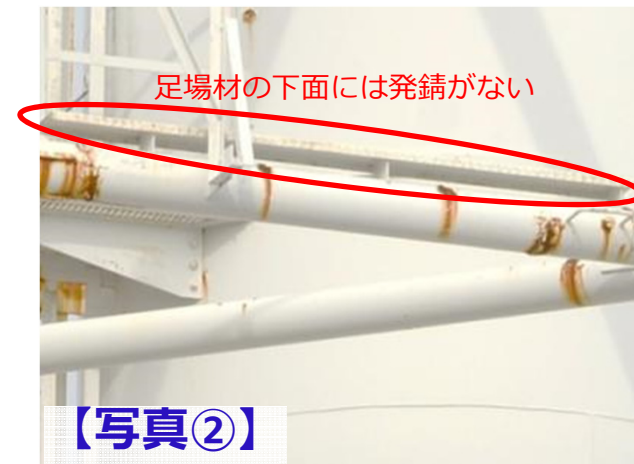
3/4号機 健全と推定される足場材
南面 地上67m付近

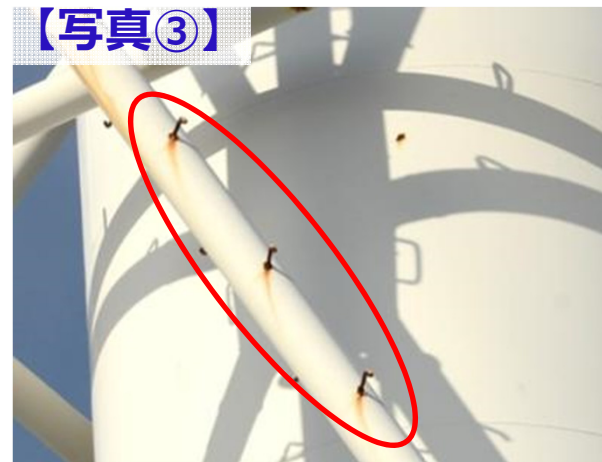
3/4号機 劣化進行が疑われるステップ
東面 地上100m付近

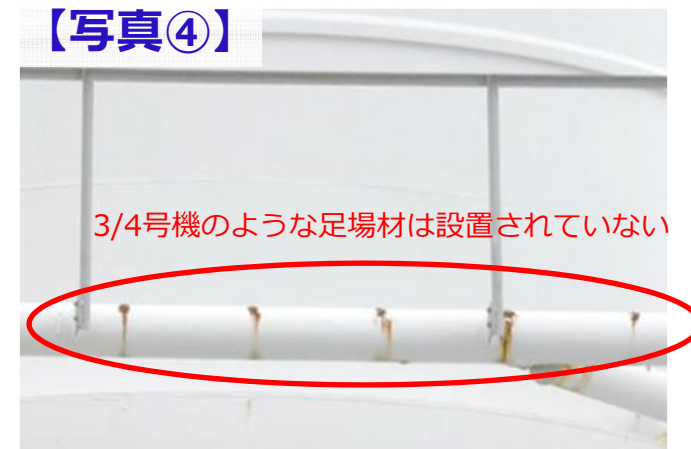
5/6号機の水平材 (鉄塔)
南面 地上76m付近

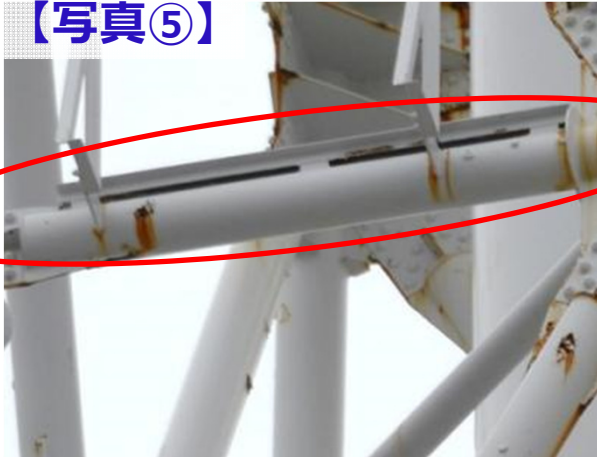
【写真⑤】

1/2号機 落下しないと推定される足場材
北面 地上100m付近

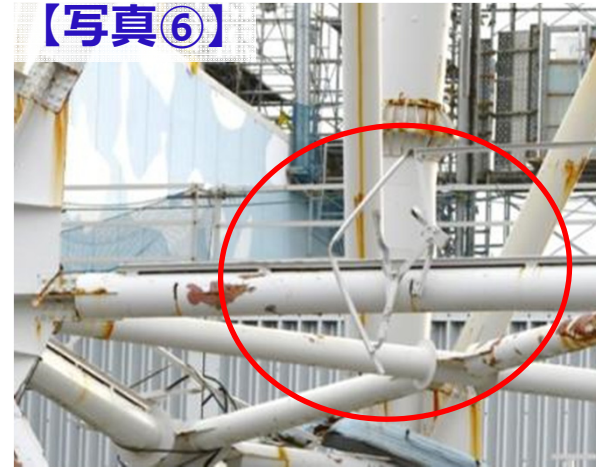
【写真⑥】

1/2号機 変形した手摺り
北面 地上30m付近

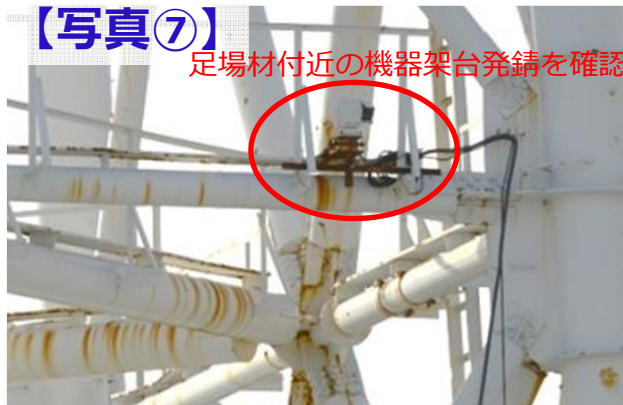
【写真⑦】

タービン建屋集中 劣化が疑われる機器
北面 地上42m付近

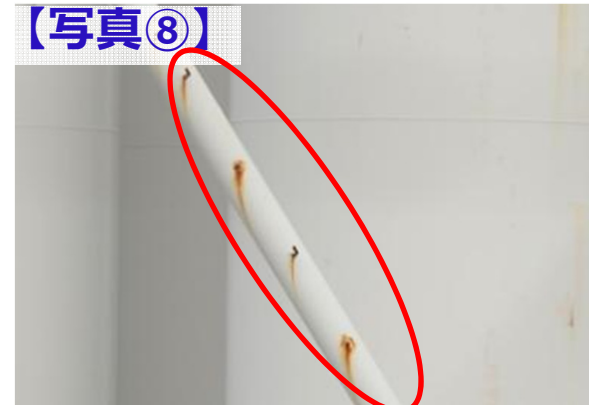
【写真⑧】

劣化が疑われるステップ
南面 地上32m付近
