使用済燃料プール対策 スケジュール

1号機 原子炉建屋
使用済燃料プール周辺小ガレキ撤去の進捗状況
及び崩落屋根撤去作業時のダスト性状把握について

2019/6/27

東京電力ホールディングス株式会社

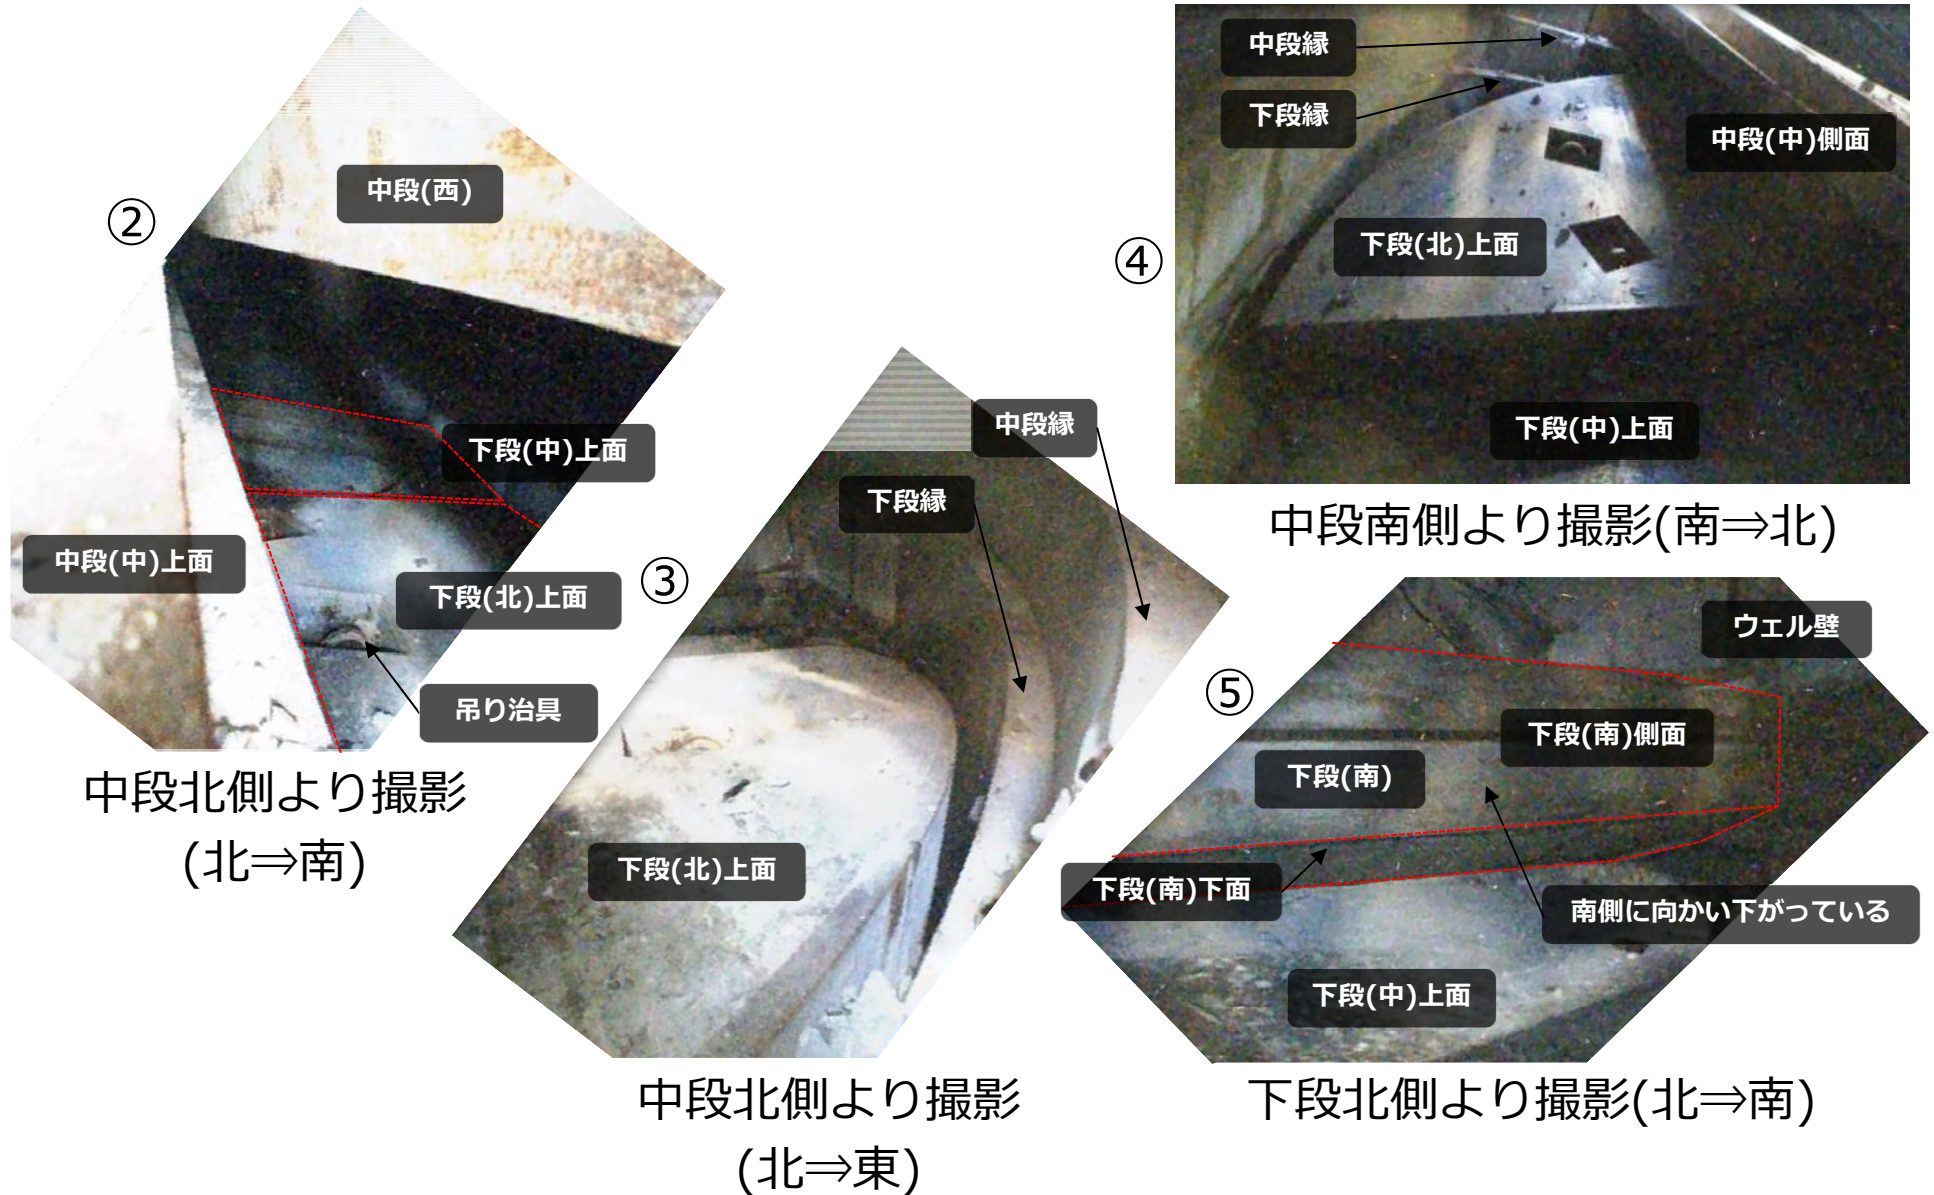
- 目的：調査カメラ（能動スコープ）をウェルプラグがずれて隙間が開いている箇所から内部へ挿入し，ウェルプラグの状態を確認する
- 調査期間：2016年12月～2017年2月
- 調査結果：ウェルプラグ上段／中段に加え，下段も正規の位置からずれていることを確認した。

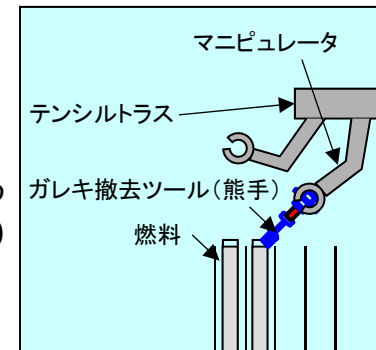
発生時の作業状況

- 6/17 1時頃 3号機使用済燃料プール内ガレキ撤去作業中、マニピュレータで把持するガレキ撤去ツール（熊手）の一部が外れる事象が発生。外れた下部側は空きラック上に倒れ込んだ。燃料への影響は無し
- 現場検証結果
 - ・分離した熊手の上部、下部ともに損傷は無し
 - ・ボルト緩みによる外れと判断
- 今後の予定
 - ・類似のツールを含めボルト緩みの原因を調査し対策を行う
 - ・マニピュレータでのガレキ把持、吸引装置での吸引により作業を継続でき工程への影響は無い

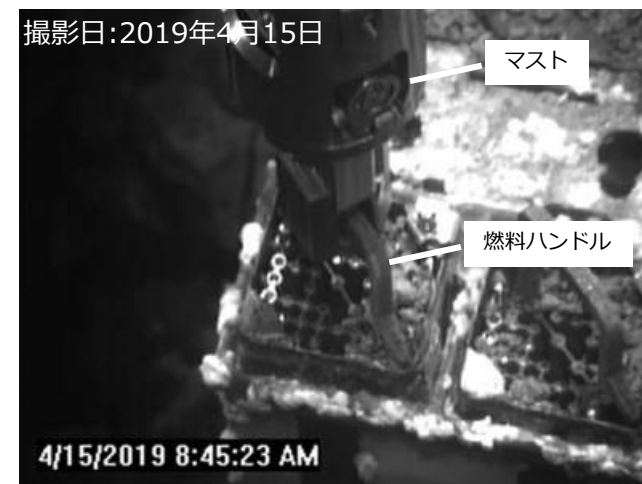
新燃料1体目掴み後

- ガレキの影響と想定される表面の擦れ痕は確認されたが、燃料被覆管に影響を与えるような傷や変形、腐食は確認されなかった

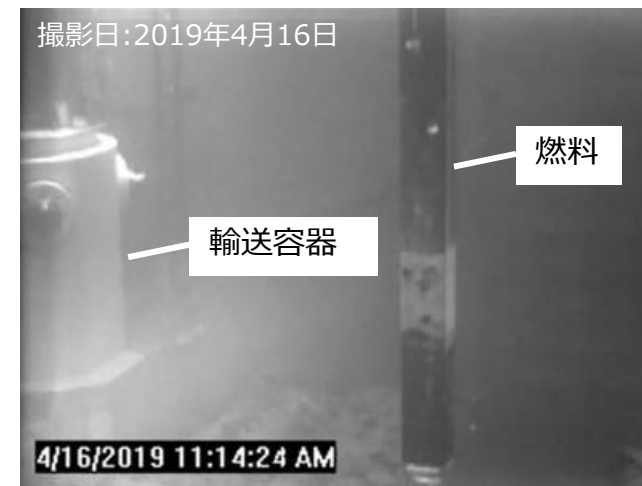
新燃料6体目移動中

- 4号機では燃料移動中にガレキの舞い上がりによる水の濁りが生じたが、3号機の1回目取り出しでは燃料移動に影響するような濁りは生じなかった

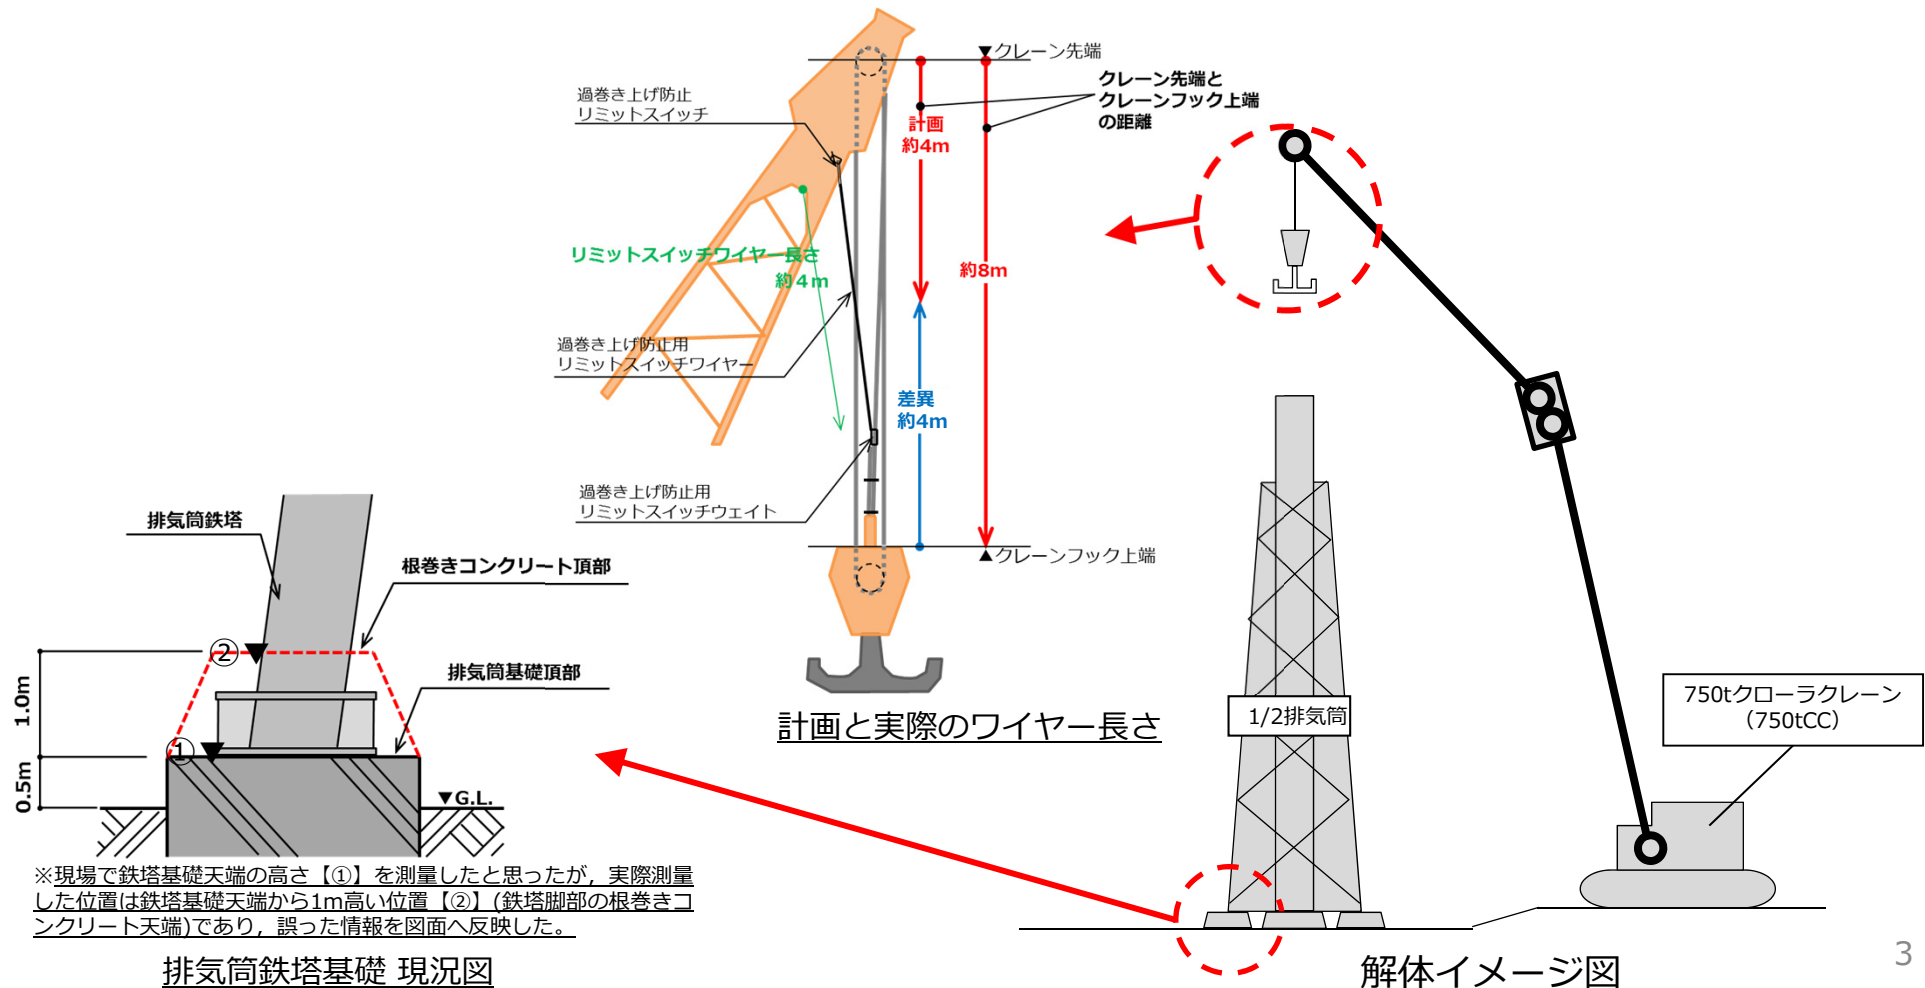
- 各所の高さの計測より、最大巻き上げ時のワイヤー長さ※¹に、計画と約4mの差異があることが判明した。
- この差異が発生した要因は、リミットスイッチ※²ワイヤーの長さ約4mを、誤って最大巻き上げ時のワイヤー長さ約4mとして計画してしまったため、実際のワイヤー長さ約8mに対し、約4mの差異が発生した。
- なお、排気筒基礎位置を実際よりも1m高い位置に設定していたため、5月11日の確認作業時には、計画値からの差異が約3mとなっていた。 ※¹最大巻き上げ時ワイヤー長さ：クレーン先端からフック上端までのワイヤーの長さ
※²リミットスイッチ：フックを止めるセンサー

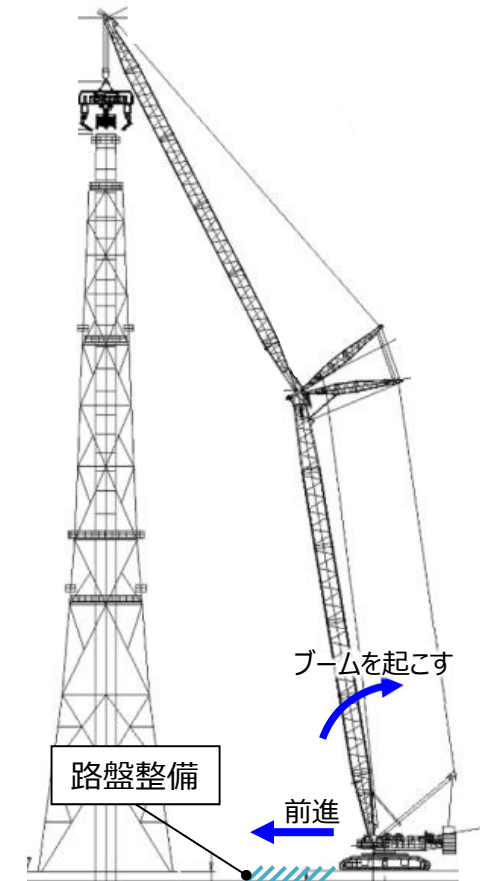
対策イメージ

- クレーン吊り上げ可能高さ確保対策として以下を実施する。
 - ✓ クレーンを排気筒に近づけるとともに、ブーム・ジブを起こす。
 - ✓ 前進範囲は段差があることから路盤整備を実施（次頁参照）
- なお、対策の成立性確認のため以下を実施した。
 - ✓ 解体装置そのものを吊上げて、解体作業時を再現し、吊り代を測定
 - ✓ クレーン旋回範囲と設備の離隔、クレーン配置を現地実測

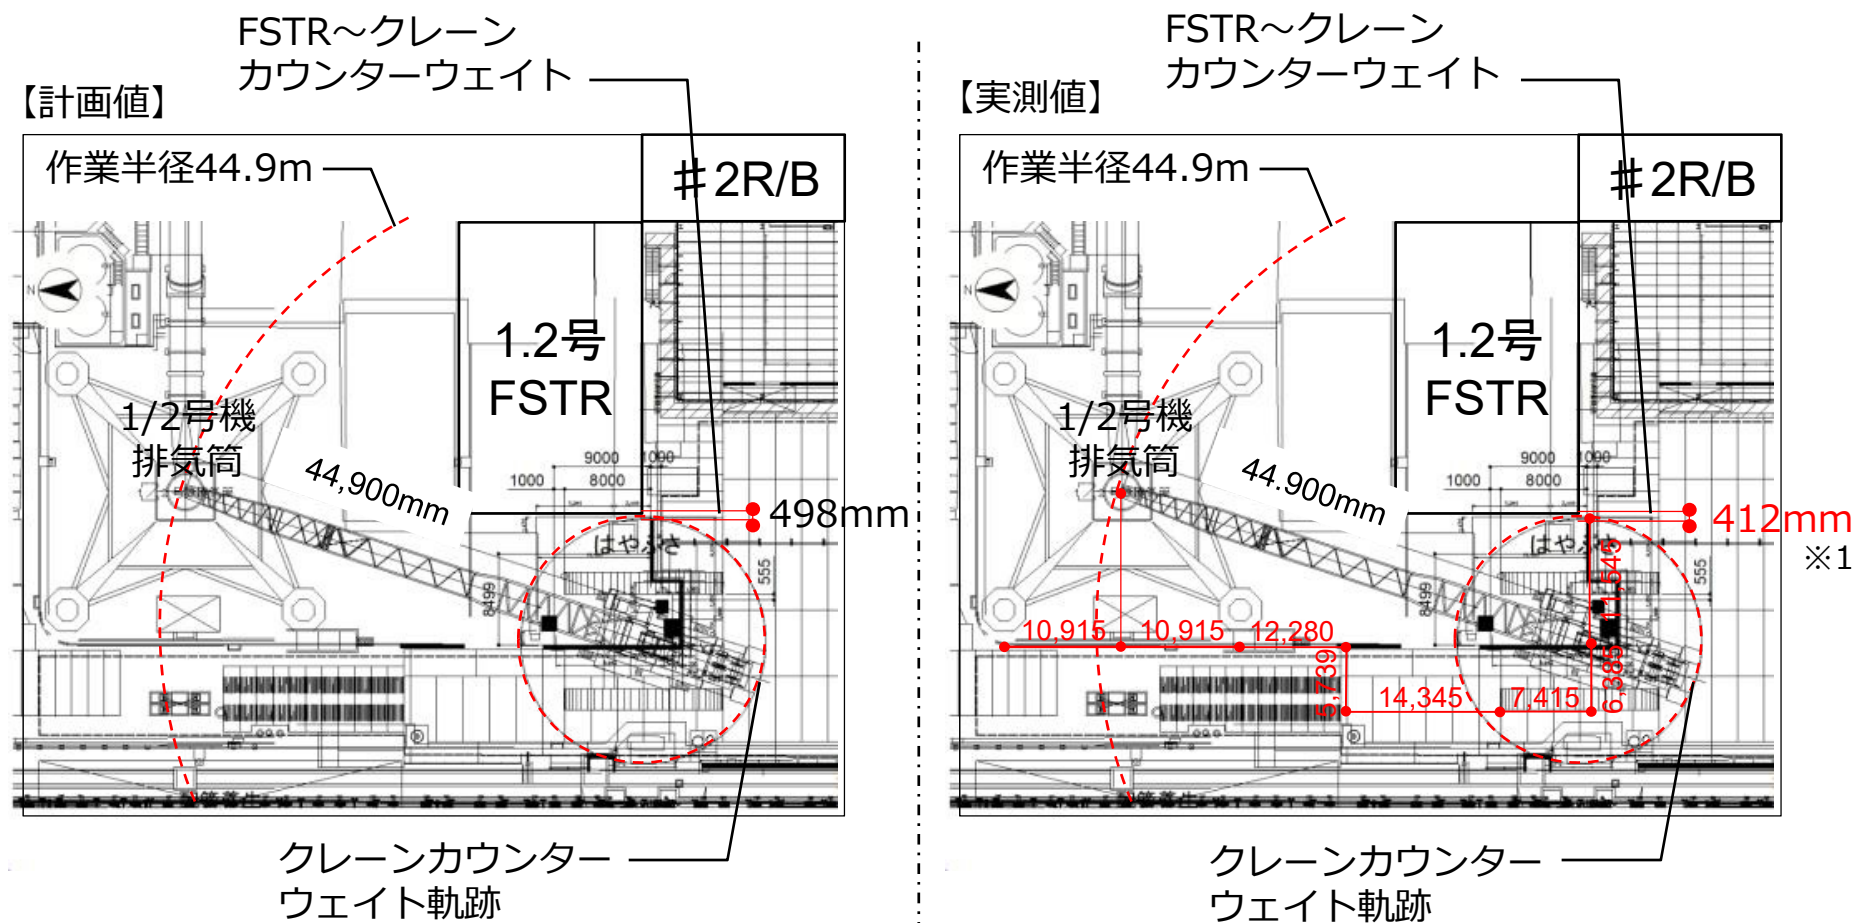
- 路盤整備をした時の実機に於けるクレーンの中心点からカウンターウェイトの位置を実測した結果, FSTR建屋とカウンターウェイト間は計画値498mmに対し, 実測値で412mmとなった。

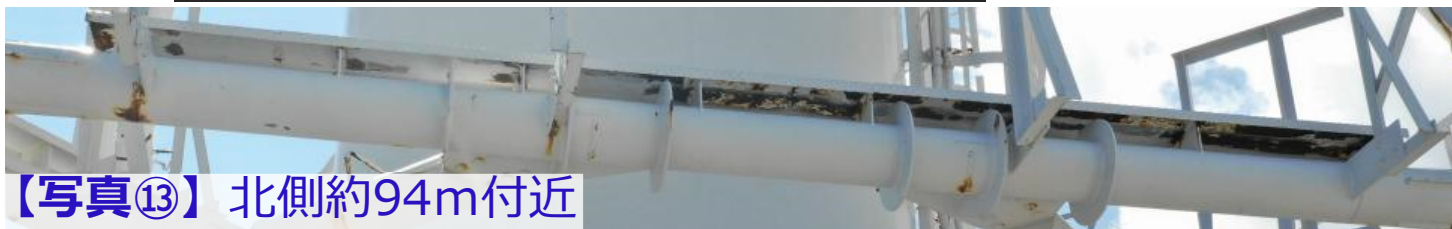
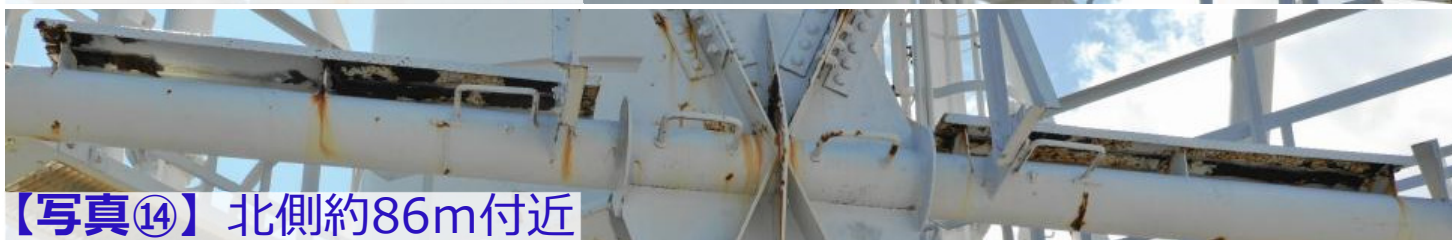
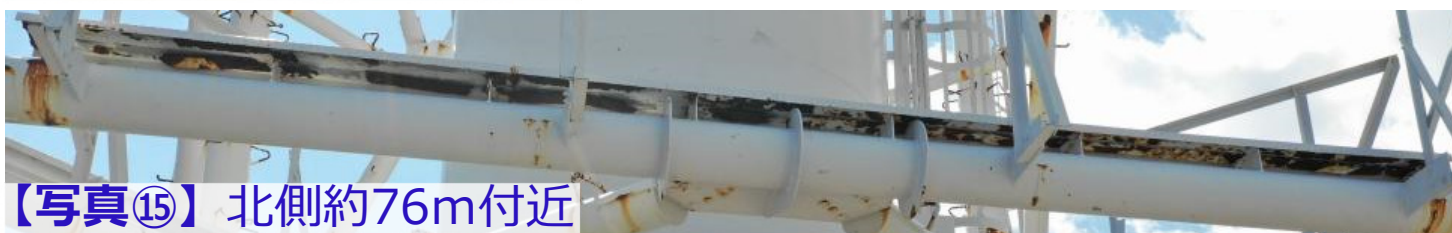
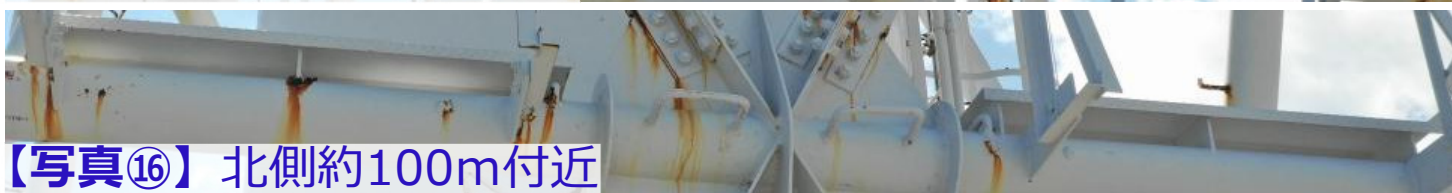
- 地上からの写真撮影で劣化が疑われる箇所について、ドローン調査においても、足場の下面を固定している旧足場材が腐食、減肉、部分消失していることを確認。直ちに落下しそうな足場材は確認されなかったが、落下リスク低減対策の検討を進めていく。
- 【写真⑬～⑮】腐食が確認された旧足場材は地上約18,30,76,86,94mにあるが、特に排気筒中段より上部の約76,86,94mで腐食の進行が見られる。これは、排気筒の海側にある3号機タービン建屋（高さ約26m）よりも高い位置にあることも影響していると考えられる。
- 【写真⑯】旧足場材が無い箇所には腐食が見られない。

- 臨時点検の結果，直ちに落下する恐れがあるものは確認されなかった。（4月25日チーム会合事務局会議にて報告済み）
- ただし，今回落下した足場材と同じ取り付け方法のメンテナンス足場が3/4号機に一部残っていることや，他の排気筒でも劣化が進んでいる部材も一部で確認されていることから，落下リスク低減対策を検討することとしている。（1/2・3/4・タービン建屋集中排気筒）
- ①落下危険物の除却，②養生ネットや朝顔※の設置による排気筒下部の部分的な防護，③塗装，④解体を対策案として，それぞれの排気筒の条件に適した対策を検討中。（詳細は次頁）
- 現在は，当社で対策工事实施に向けた条件整備を進めると共に，プラントメーカー・ゼネコン・鉄塔メンテナンス専門業者など，複数の協力会社に技術的なヒアリングを実施し，各対策の概念検討を進めている。
- 各社からのヒアリング結果も踏まえ，工事期間や施工安全性・被ばく低減・周辺その他廃炉作業への影響等を総合的に勘案し，各排気筒からの落下物リスクをより低減する対策方針を2019年度上期を目標に立案する。
- なお，5/6号機排気筒については，昇筒できる線量環境であるので，塗装による修繕を行う計画。
