使用済燃料プール対策 スケジュール

3号機 燃料取り出しの進捗状況と今後の対応

2019年7月25日

東京電力ホールディングス株式会社

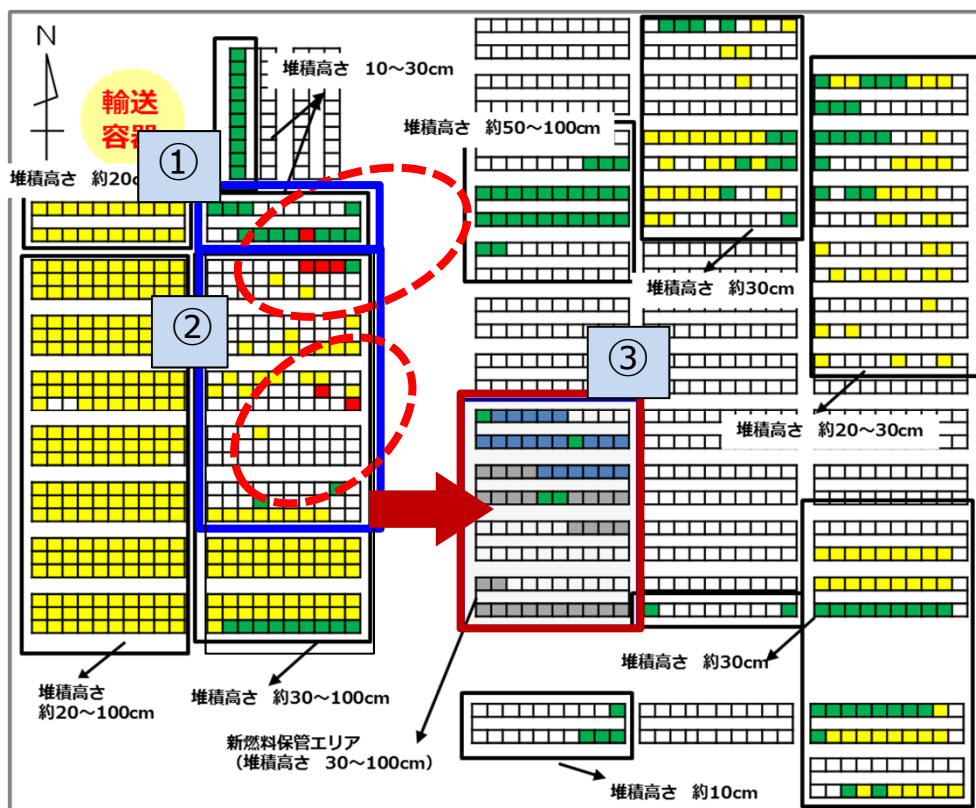
現在までに確認されているハンドル変形燃料はいずれも落下したFHM, コンクリートハッチ下 (下図の赤破線部) で見つかった。一方, コンクリートガレキが堆積したエリアはこれまでのところ, ハンドル変形燃料は確認されていない。

①エリアについてはガレキ撤去を行い, 過去の調査で確認したハンドル変形燃料1体以外に明らかな変形はなかった。②エリアについてはガレキを移動できる空きラックが周辺にないため, 下図③エリアから新燃料を取り出しラックが空いた後, ②エリアのガレキ撤去に着手する。

- : 取出済【28体】
- : 健全性確認済 (合格) 【20体】
(新燃料エリアの健全性確認を実施していない4体はガレキが若干残っているためガレキ撤去後に健全性確認実施)
- : これまでにハンドル上部確認 (明らかな変形は無し) 【115体】
- : 2015年12月SFP調査にて明らかなハンドル変形を確認【6体】
- : ハンドル未確認【397体】

このため, 燃料ハンドルの状態を早期に確認する観点から, 下図①, ②エリア (青線枠内) のガレキ撤去を優先的に進めていく。

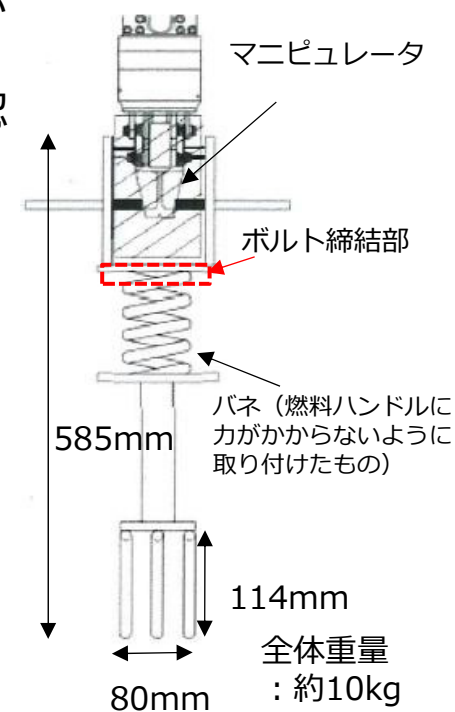
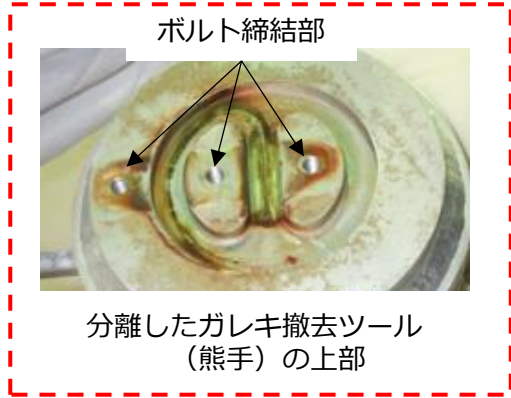
6月17日 1時頃 ガレキ撤去作業中、マニピュレータで把持した熊手型ガレキ撤去ツール（以下、熊手という）の一部が外れ、外れた下部側が空きラック上に倒れ込んだ。

- 熊手の上部と下部を接続するボルト3本が外れていた。
- 熊手の下部は、スプリング破損等の異常はなかった
- 熊手の上部は、ねじ山の潰れ等の異常はなかった
- ボルトには緩み止め剤を塗布していたが、必要に応じて取り外しができるように、緩み止めの強度が中程度のものを使用していた
- 熊手の使用前に外観点検を行っていたが、ボルトの締結状態を確認する手順ではなかった。

- 熊手使用時のスプリングの振動に伴い、ボルトが徐々に緩んだが、ガレキ撤去作業中に気づかず、ボルトの外れに至ったと推定した

分離したガレキ撤去ツール
(熊手) の上部

分離したガレキ撤去ツール
(熊手) の下部

- 折座金を使用し、ボルト緩みを抑制した。
- 永久固定用の高強度緩み止め剤を使用して、ボルト緩みを防止した。
- ガレキ撤去作業期間中も定期的にボルトの締結状態を確認することを手順書に反映した。

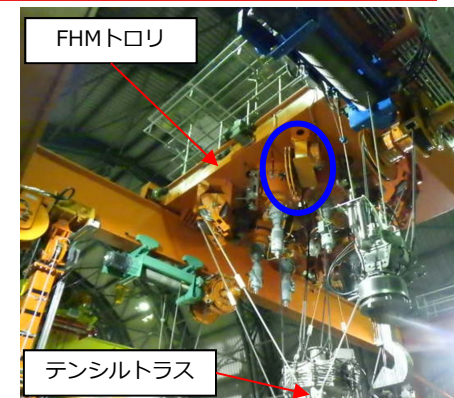
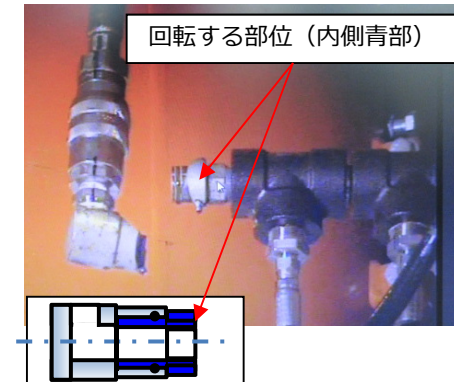
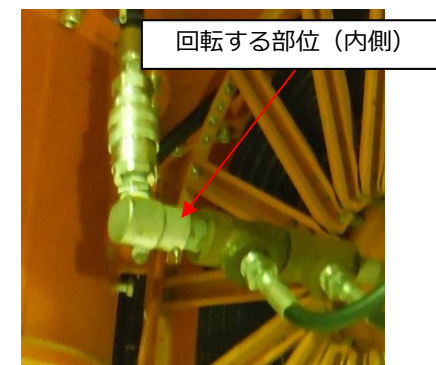
- 7月17日17時30分頃、FHMトロリからテンシルトラス/マニピュレータにつながる水圧ホースの継手が破損した。このため、作動流体（水グリコール）が約50L漏えいし、SFP内へ流入した。（漏えい量は水槽の水位低下量からの想定）
- SFP水の分析結果から、流入した作動流体による影響がないことを確認済。

- 7月18日に破損部位を取り外し、原因調査中（詳細は次頁参照）
破面観察の結果（一部）
⇒疲労破壊に特徴的なラチェット状の段差を確認した。
引き続き継手の破面観察（SEM）を行い、原因を追究する。

- 7月24日から開始している設備点検期間中に当該箇所を修理する。
また、FHM及びクレーンの類似箇所については、原因調査結果に基づき対策を行う。

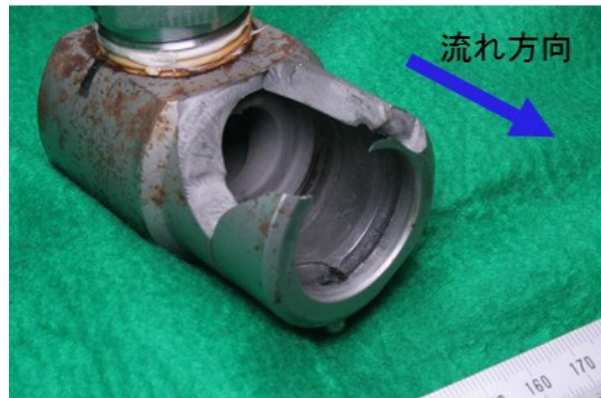
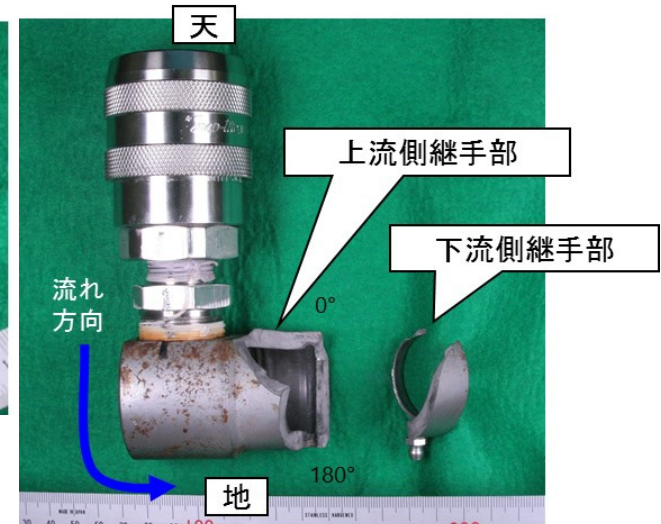
継手部外観

- ✓ 材質: SUS440C
- ✓ 外径: 約50mm 内径: 約34mm
- ✓ 部品の欠損状況
 - ・約30mm×約30mm×約8mm
 - 重量: 約40g
 - ・ベアリング用鋼球: 25個 算出値
約4mm 直径

欠損部品が燃料に影響を与えないことを評価にて確認済。

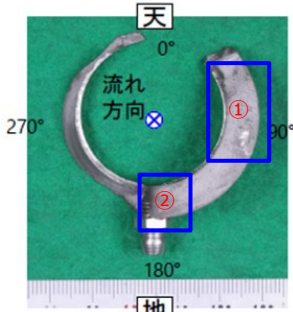
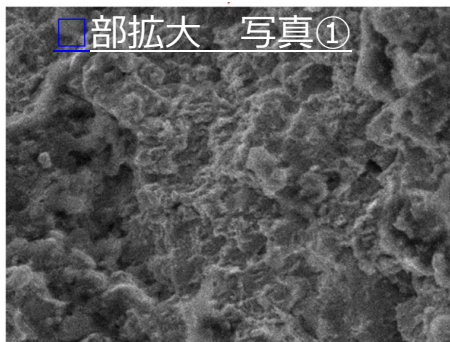
下流側継手

- ✓ 下流側継手部 (SEM観察)
 - ・おおむね平坦で無特徴な破面の様相であった。(写真①)
 - ・一部にディンプル状の模様を確認した。(写真②)

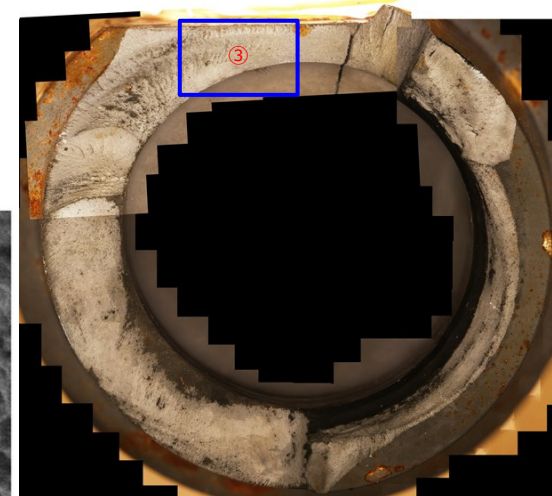
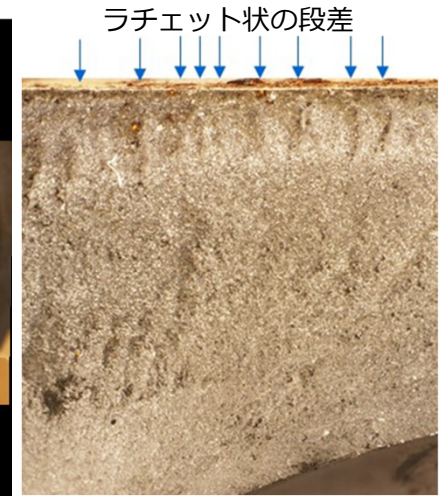
上流側継手破面全体

- ✓ 上流側継手部 (実体顕微鏡観察)
 - ・ラチェット状の段差を確認した。(写真③)

部拡大 写真③

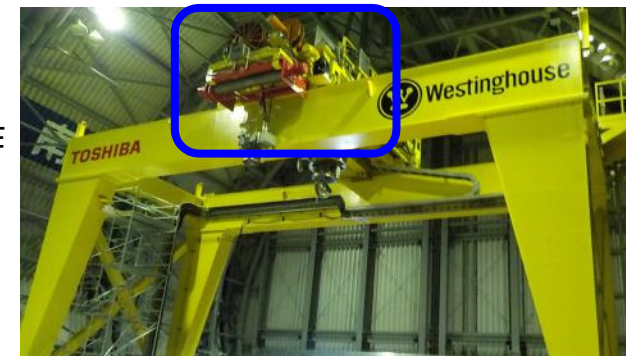
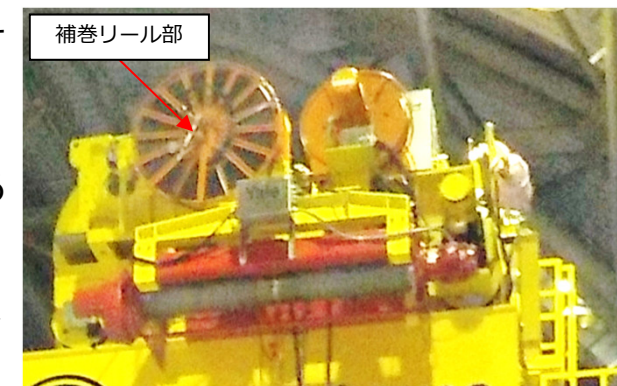
クレーン（○部：補巻）

- 7月21日1時頃、クレーンの補巻にてガレキ撤去作業中、協力企業作業員が補巻先端部へ繋がるホースのリール部から作動流体（水グリコール）の滴下を確認した。当該箇所は以前（同年6月2日）に滲みを確認しており、作動流体用の水槽水位、系統圧力に異常がないことを確認し、養生及び監視強化※を実施したうえで、作業を進めていた。
※水位、圧力、床面への滴下有無確認
今回、水位、圧力に有意な異常は認められていないが、漏えい量の増加が認められたため、念のため作業を中断した。
- 漏えいした作動流体はSFP内へ流入したが、水槽の水位に有意な低下が認められていないことから、漏えい量は少量であると判断している。
- なお、今回の漏えい箇所は、7月17日の発生事象（燃料取扱機（FHM）からの作動流体の漏えい）とは異なる。

- 7月24日から開始している設備点検期間中に詳細確認を行い、当該箇所を修理予定。また、類似箇所の確認を行い、必要に応じて対策を行う。

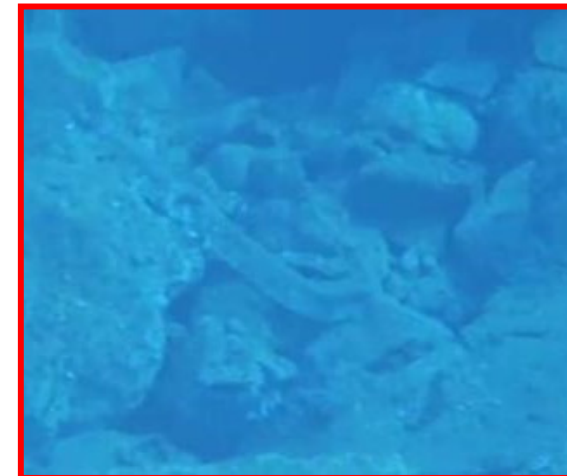
これまでに実施した使用済燃料プール内調査やガレキ撤去時に、落下したFHM下部、コンクリートハッチ下部でハンドル部が変形した燃料が6体確認されている

確認されたハンドル変形の例 (落下したFHM下部)
