放射性廃棄物処理・処分 スケジュール

福島第一原子力発電所
雑固体廃棄物焼却設備からの水漏れについて
(原因／対策および今後の計画)

2019年7月25日

東京電力ホールディングス株式会社

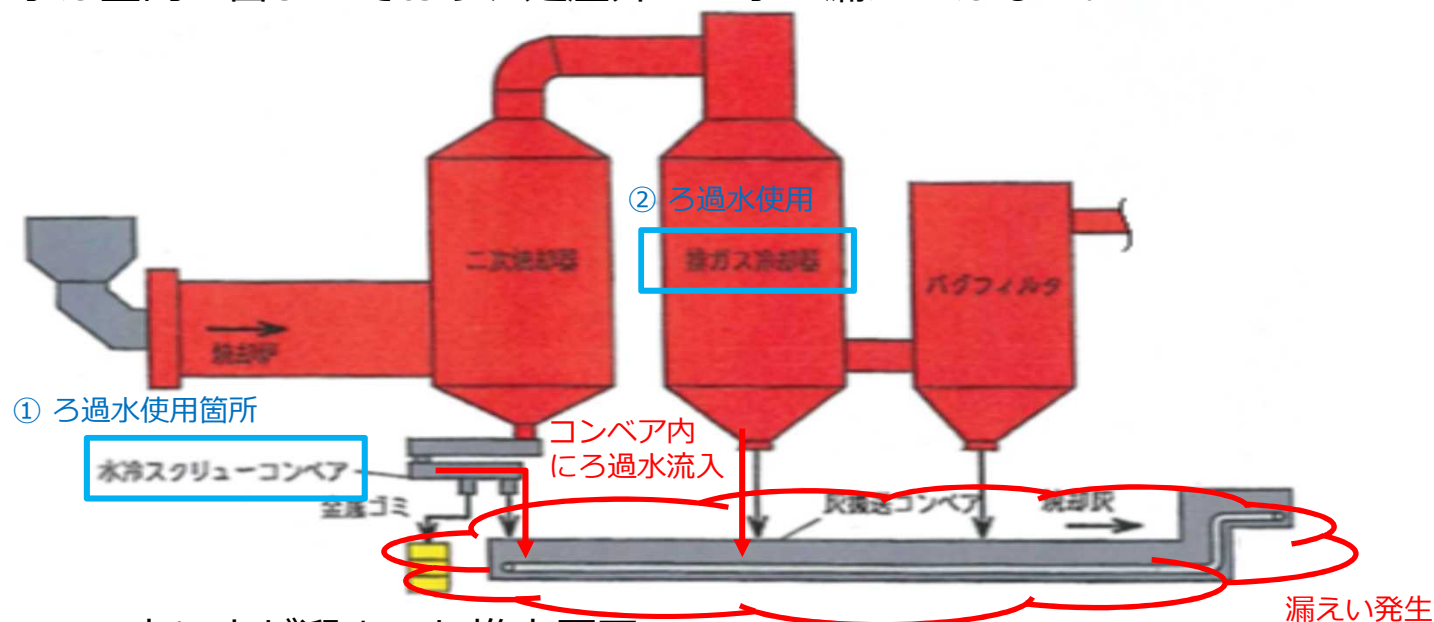
- 発生事象
- ✓ 2019年5月27日に運転中の雑固体廃棄物焼却設備 A 系の灰搬送コンベア周りにおいて水漏れが発見された。（推定漏えい量：約240L、範囲：約30m×8m）
- ✓ A 系の焼却運転停止操作、焼却設備補機冷却水系を隔離したところ、漏えいは停止した。
- ✓ 漏えい水の分析では放射性物質（Cs-134：2.774E+02Bq/L、Cs-137：3.771E+03Bq/L、全β：4.157E+03Bq/L、トリチウム：検出限界値未満（<8.075E+01Bq/L））が確認された。
- ✓ 漏えいした水は室内に留まっており、建屋外への水の漏えいはない。

- 灰搬送コンベア内に水が溜まった推定原因
- ✓ 灰搬送コンベアでは水を使用していないが、前段の① 水冷スクリーユコンベアでは機器冷却水、② 排ガス冷却器では排ガス冷却水として、ろ過水が使用されていることから、いずれかの機器からコンベア側にろ過水が流入し、焼却灰に触れることで放射性物質を含む水が発生、漏えいに繋がったものと考えられる。

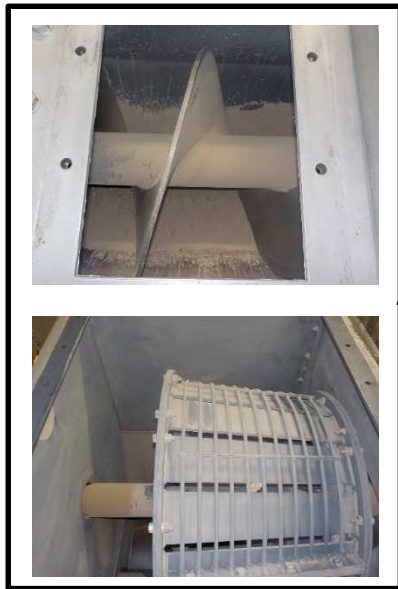
水冷スクリーコンベア内

- ✓ 内部調査では水冷スクリーコンベア内において、残水、漏えいした形跡、焼却灰の湿潤や機器の損傷は確認されなかった。
- ✓ 水冷スクリーコンベアの内壁には機器冷却水が通水されているが、機器冷却水の系統圧力の低下がみられなかった。その後、系統圧を確保・漏えい確認を実施し、異常のないことを確認したため、水冷スクリーコンベアから機器冷却水が流入した可能性はないと考える。

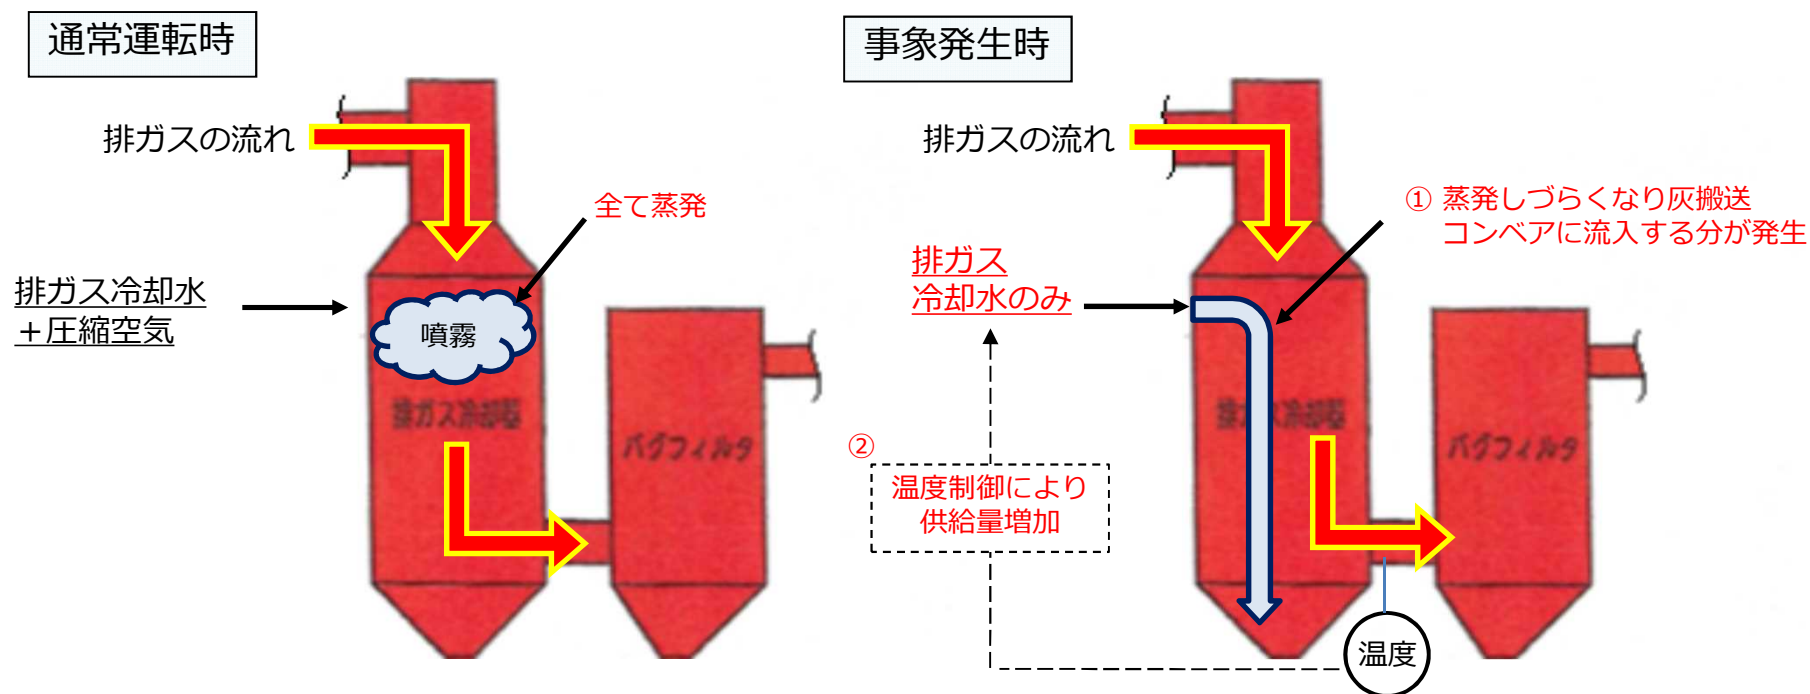
- ✓ 一方、事象発生時、排ガス冷却水の供給量が通常の $1.2\text{m}^3/\text{h}$ から $3.7\text{m}^3/\text{h}$ と過剰になっていた。
- ✓ 供給量過剰のタイミングにおいては空気圧縮機がトリップしており、圧縮空気が供給されていなかった。

圧縮空気が未供給のため冷却水が噴霧されずに蒸発できなかった排ガス冷却水が排ガス冷却器から灰搬送コンベア内に流入した可能性が高いと考える。また、空気圧縮機がトリップしても排ガス冷却水を積極的に供給し続ける設計であり、排ガス冷却器出口温度が高くなったことから自動制御により供給量が多くなったと考える。

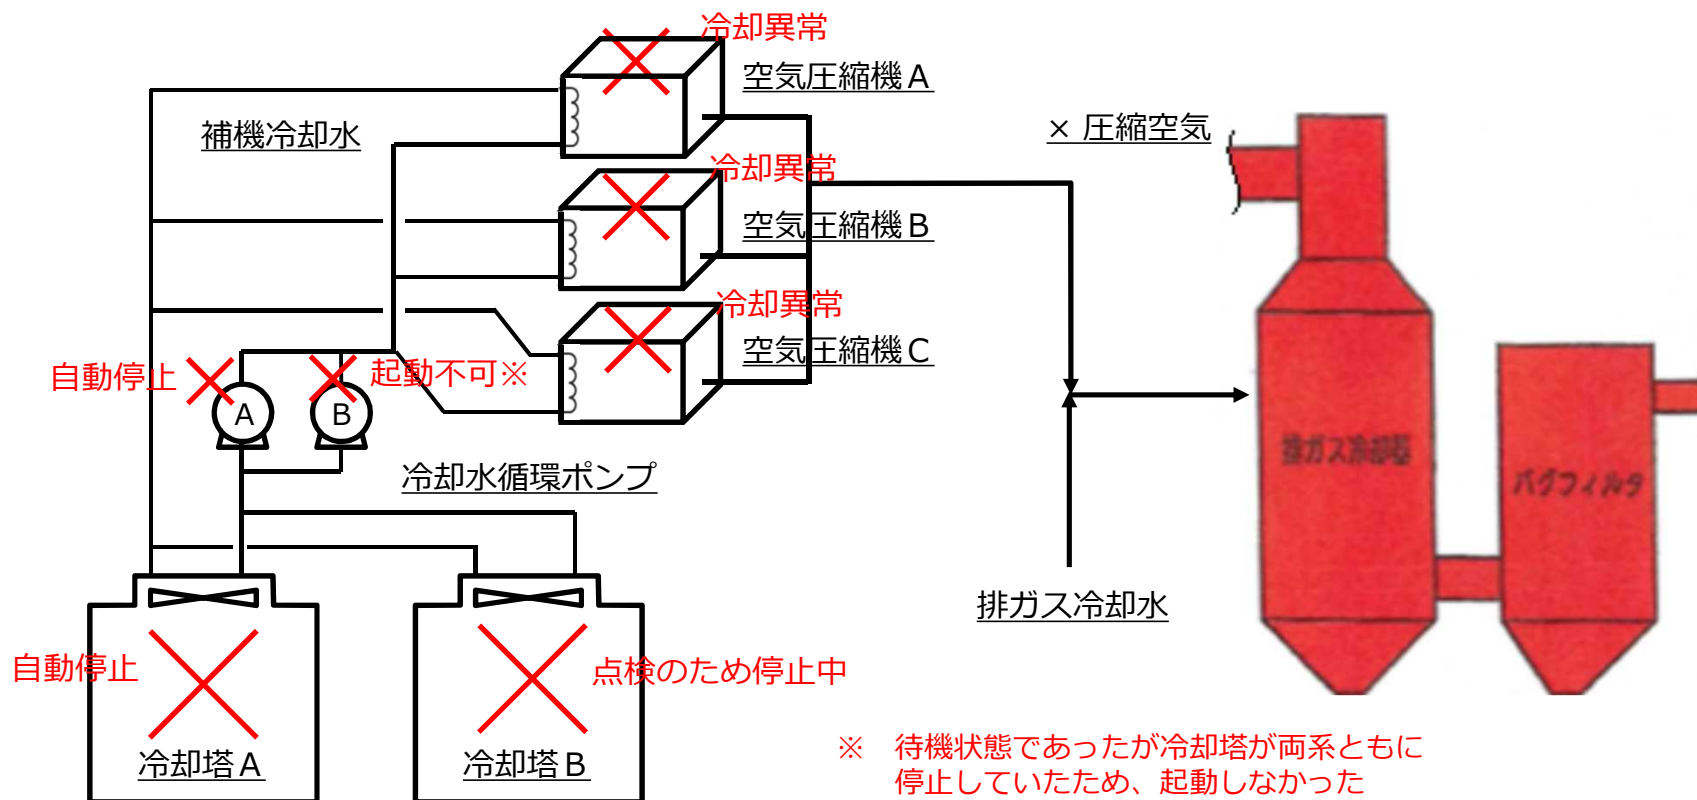
- 排ガス冷却器で正常に噴霧できなかつた原因について
- ✓ 冷却塔 A の水位低により冷却水循環ポンプ A が自動停止した。これにより補機冷却系統が十分に冷却されず、空気圧縮機においても冷却異常が発生し停止した。
- ✓ 冷却塔は通常 1 台運転、1 台予備ですが、B 系は冷却塔付の散水ポンプの固着により点検を控え停止中であり、予備機なしの状態であった。

冷却塔の停止により空気圧縮機の補機冷却機能が低下したため、空気圧縮機が停止し圧縮空気が供給できなくなったと考える。

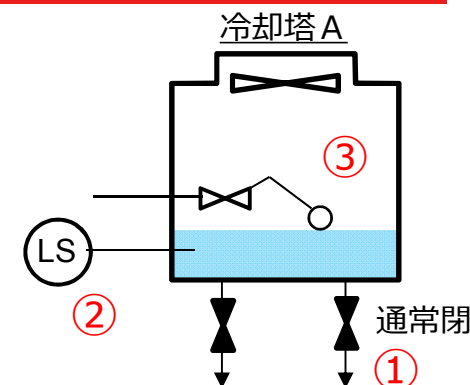
- 冷却塔A水位低となった理由について
- ✓ 水位低を示した原因としては、①ドレン弁のシートパス、②液位接点の動作不良、③補給水弁の動作不良が考えられる。

- ①ドレン弁 (2箇所) のシートパスは確認されなかった。
- ②液位スイッチの動作設定値のズレや固着などの不良箇所は確認されなかった。今後、中継端子盤の調査を行う。
- ③補給水弁の開動作に固着や動作が緩慢などの動作不良が確認された。

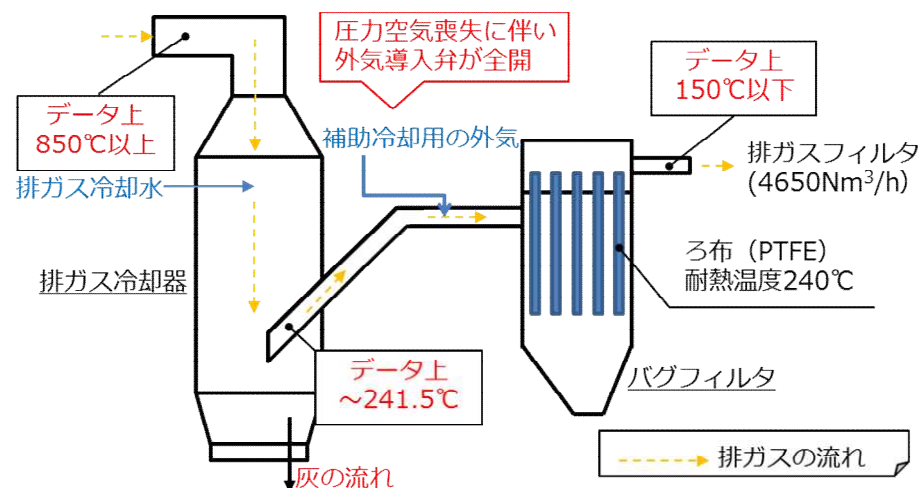
- 冷却塔Aのみ (冷却塔B停止中) で焼却運転を継続した理由について
- ✓ 冷却塔がトリップしたとしても、焼却運転が自動停止し炉を冷却するインターロックがあることを把握していたため、問題ないと考えていた。
- ✓ 焼却運転は停止するが、蒸発するしないに関わらず排ガス冷却水のみが供給され続ける設計となっていた。

- ✓ 空気圧縮機が全停止した場合も、排ガス冷却水の供給を停止するインターロックを設けることで、今回の漏えい事象が発生しないようにする。

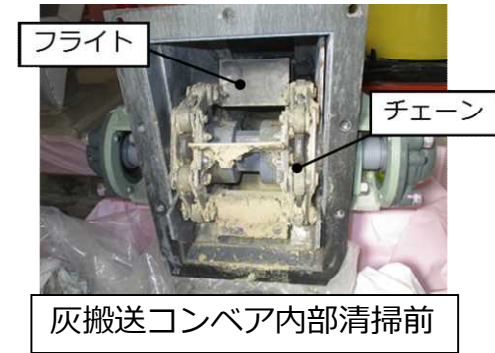
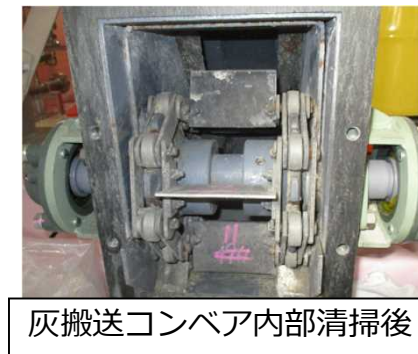
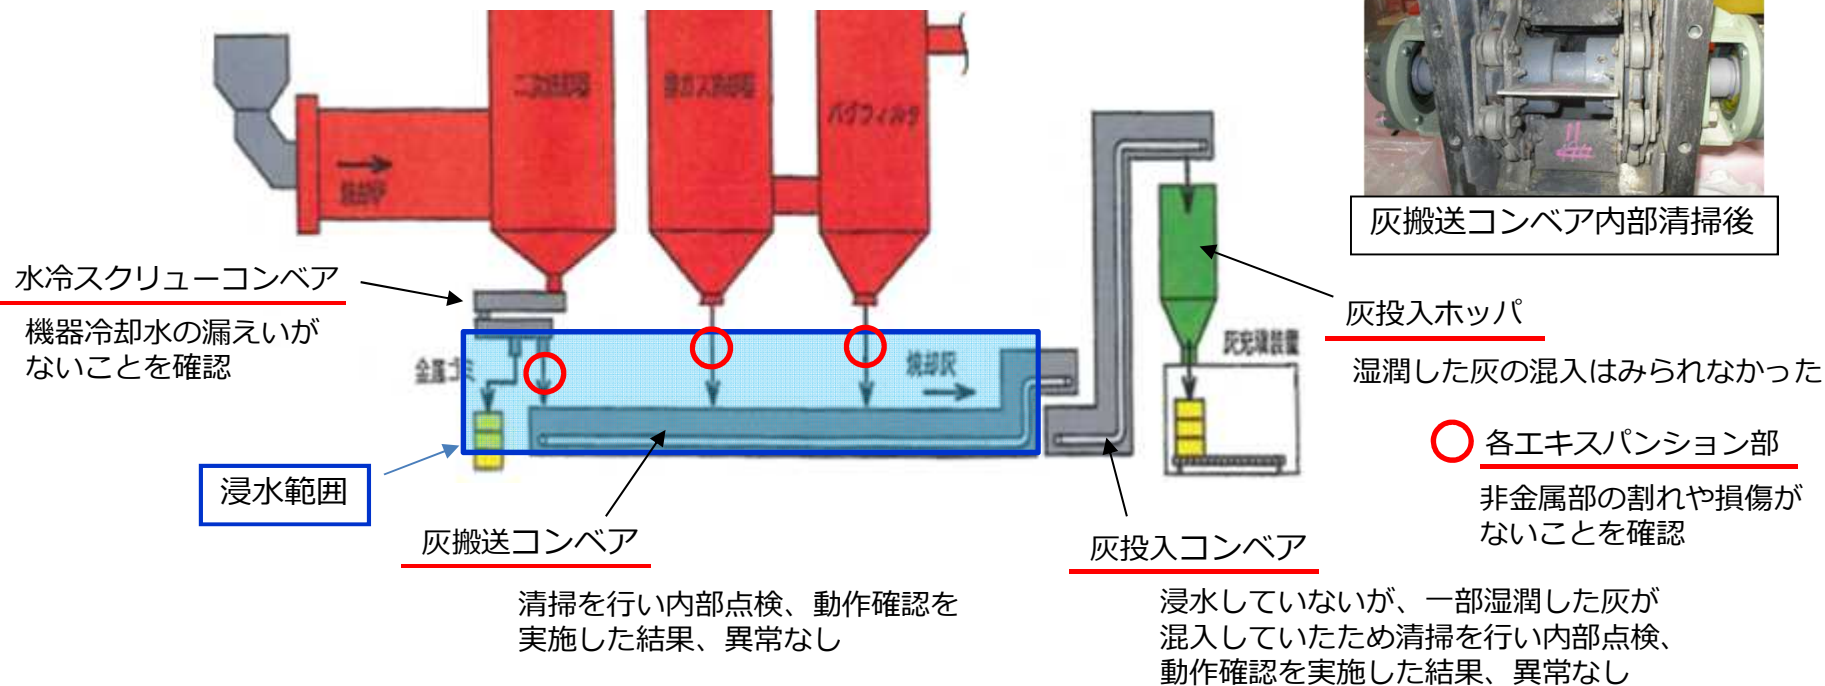
- 漏えい事象に伴う機器への影響について
- ✓ 影響が懸念される以下の機器について点検、清掃を実施し、問題ないことを確認済み
 - ・ 灰搬送コンベア / 灰投入コンベア
 - ・ 灰投入ホッパ
 - ・ 灰搬送コンベアと水冷スクリーコンベア、排ガス冷却器、バグフィルタとの接続部のエキスパンション

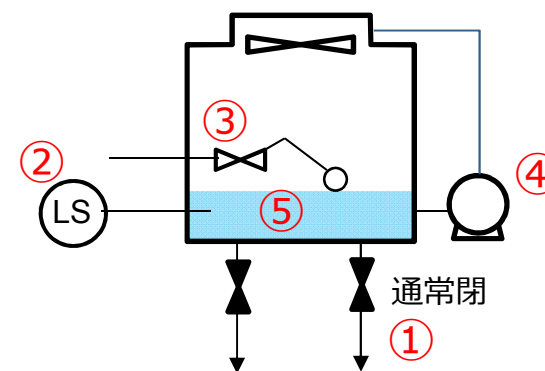
確認箇所	冷却塔A	冷却塔B
① ドレン弁	シートパス異常なし	シートパス異常なし
② 液位接点	調査実施予定 (7月)	動作異常なし
③ 補給水弁	新品へ交換済み	新品へ交換済み
④ 散水ポンプ	動作異常なし	清掃により固着解消
⑤ 水槽	清掃実施済み	清掃実施済み

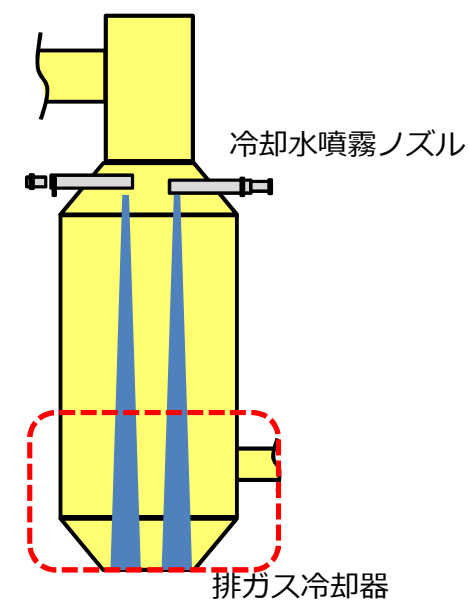
耐火材内面が急冷・急収縮することでの影響が考えられる。

- ✓ 冷却水噴霧ノズルは先端部が耐火材から離れ、下向きに注入されるため耐火物に直接排ガス冷却水が触れる可能性は低い。

念のため、下部の耐火材（図中 ）について目視確認を実施し、健全であることを確認する。
