5 / 6号機 サブドレン設備の復旧について

2019年7月25日
東京電力ホールディングス株式会社

福島第一原子力発電所
5号機 非常用ディーゼル発電機（5B）
動弁注油タンク液位上昇事象について

2019年7月25日

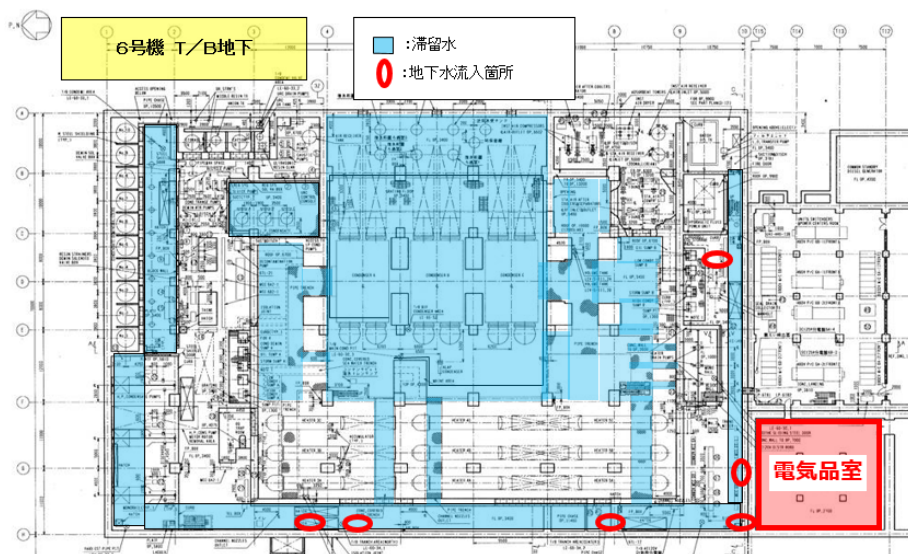
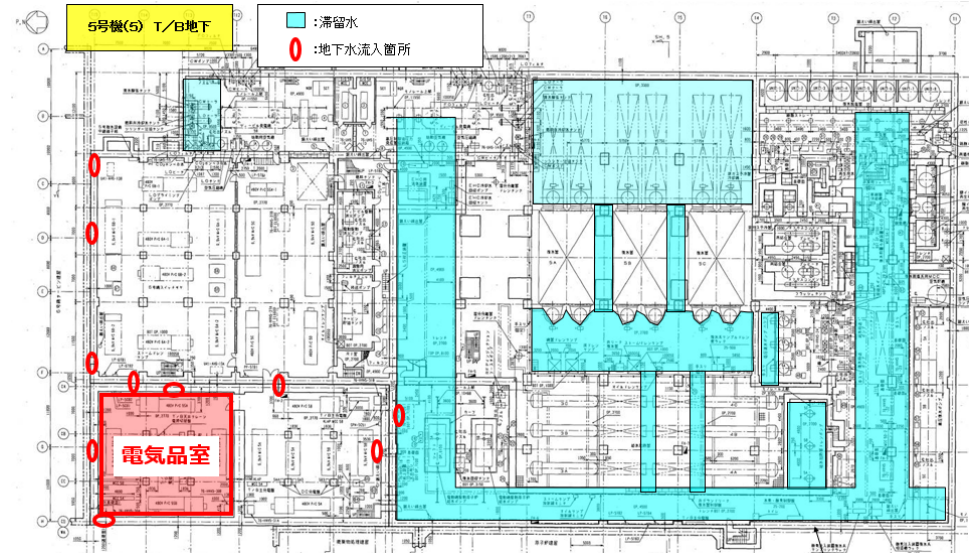
- 過去流入箇所の一例

- ✓5/6号機滞留水処理設備の処理能力には限界があり、急激な流入量増加に対応できないリスク。
- ✓加えて、建屋貫通部の経年劣化等により地下水流入量が急激に増大するリスクも高く、使用済燃料プールや残留熱除去系等の電気盤がある電気品室が浸水するリスク。

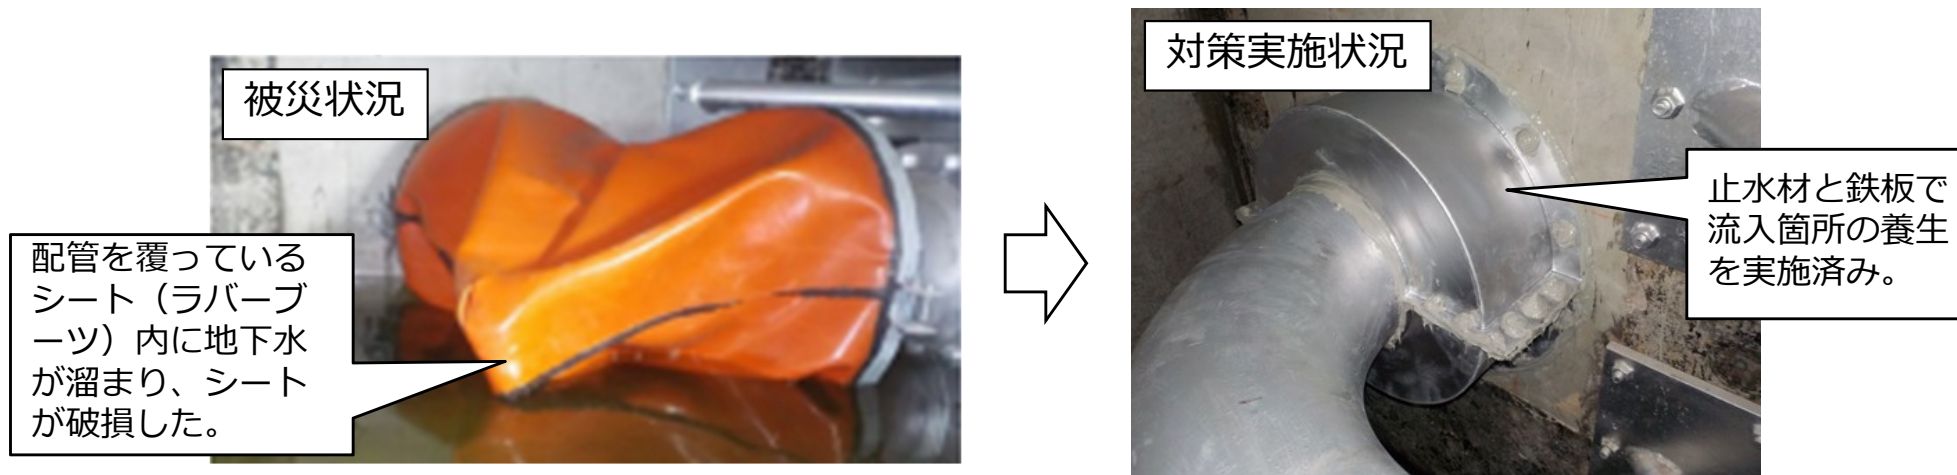
- ディーゼル発電機 5 A 室に隣接した地下トレンチ内配管壁貫通部から地下水が流入

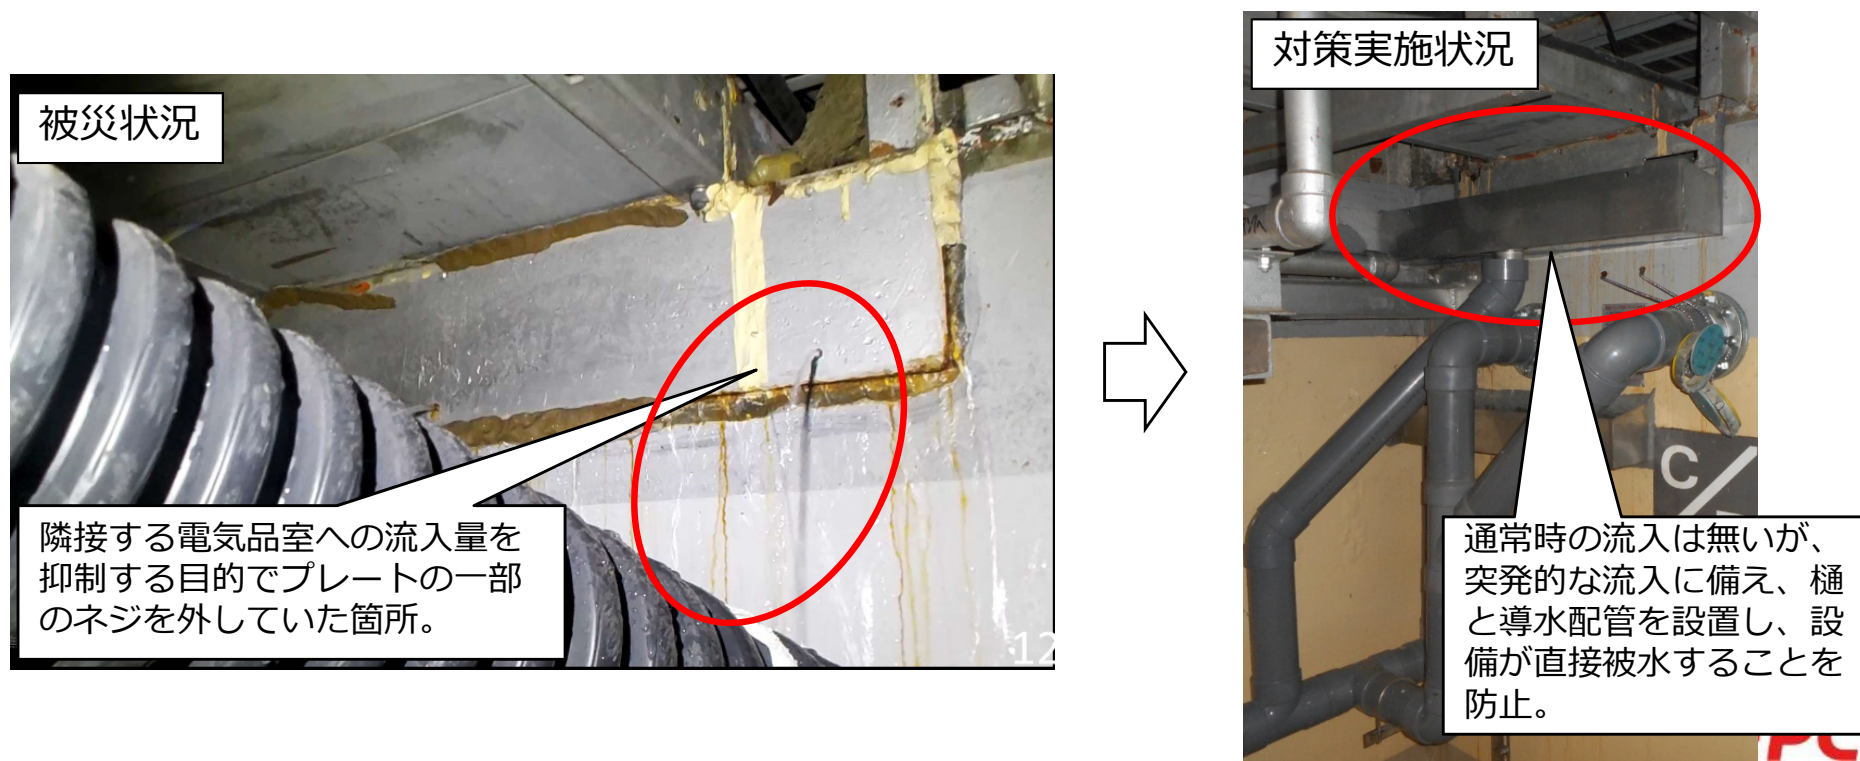
- 電気品室に隣接した電動駆動原子炉給水ポンプ室の壁貫通部から地下水が流入

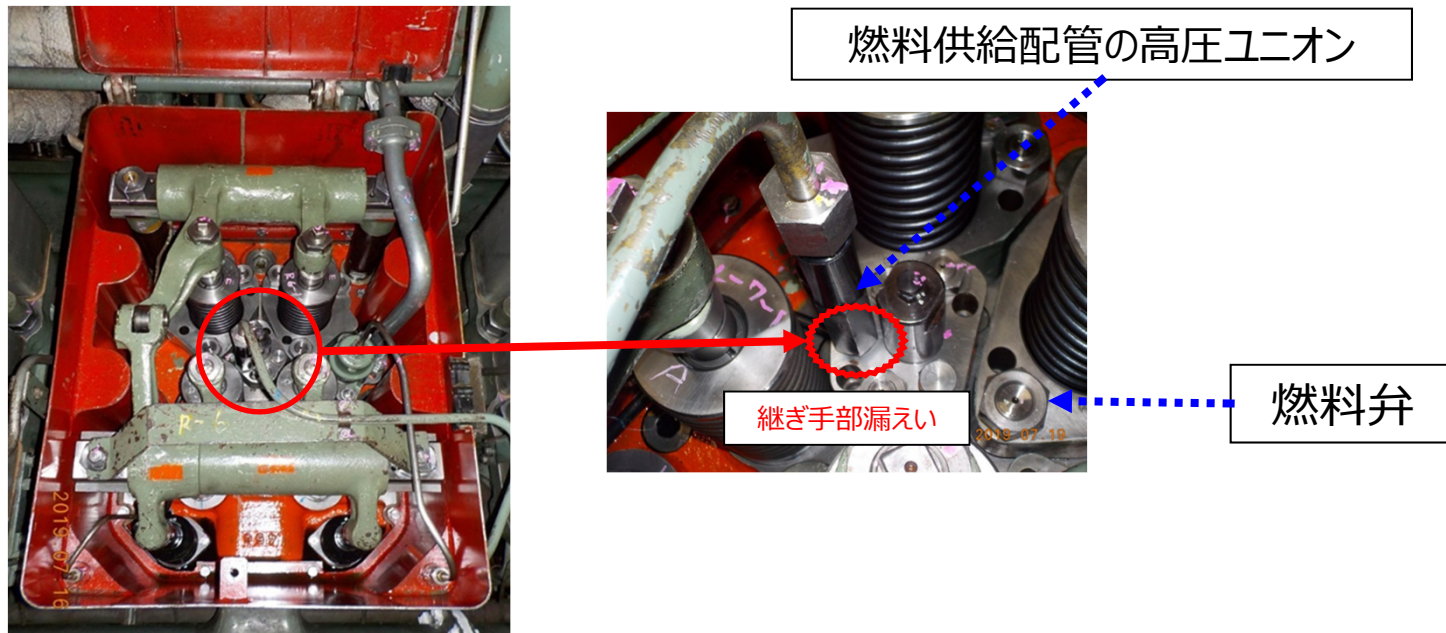
- 燃料油系統加圧漏えい確認
燃料油系統を加圧し、シリンダ L 7 の燃料弁と燃料供給配管の高圧ユニオンの継ぎ手部（ねじ込み）に軽油の漏えいが確認された
- 7月16日の目視にて確認できなかった燃料弁ドレン配管についてファイバースコープで、漏えい、継ぎ手部外れ及び各部ナットの緩み等のないことを確認した（高圧ユニオンの継ぎ手部は構造上未実施）

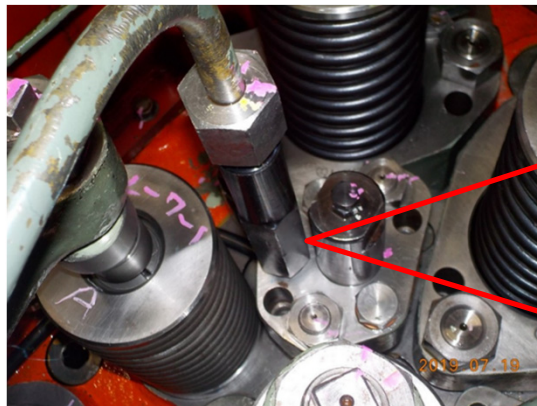
マーキングゆるみ(2mm)

- 燃料弁取り外し後、高圧ユニオンと燃料弁の位置をマーキング（合マーク）し、緩み確認の結果、2mm程度増し締めが可能だった。
- 燃料弁から高圧ユニオンを取外し、継ぎ手部のシート面及び金属パッキンに傷は確認されなかった。また異物等の噛み込みも確認されていない。

- 高圧ユニオンの金属パッキンの交換
- 燃料噴射テストによる漏えい確認
- 合いマークの実施

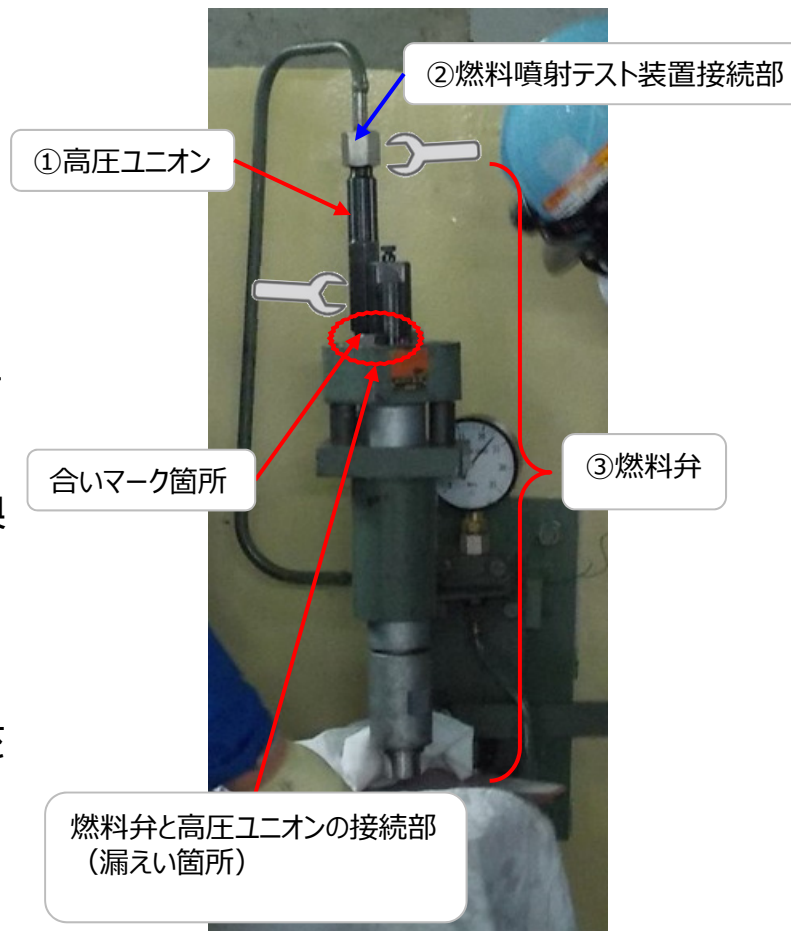
燃料噴射テスト装置から③燃料弁の①高圧ユニオンを取り外す際、①高圧ユニオンを押さえずに②燃料噴射テスト装置接続部のナットを緩めたため、①高圧ユニオンと③燃料弁の接続部も緩んだものと推定。

燃料弁を燃料噴射テスト装置から取り外す際は、高圧ユニオンを押さえること、及び合いマークを付け、取り外し後に合いマークがずれていないことを確認。

その他17気筒分の燃料弁についても同様の確認を行う。
