サイトバンカ建屋 地下水流入対策

2019年 8月 29日

東京電力ホールディングス株式会社

増設多核種除去設備（増設ALPS）排水サンプル1シンク 下流からの漏えい

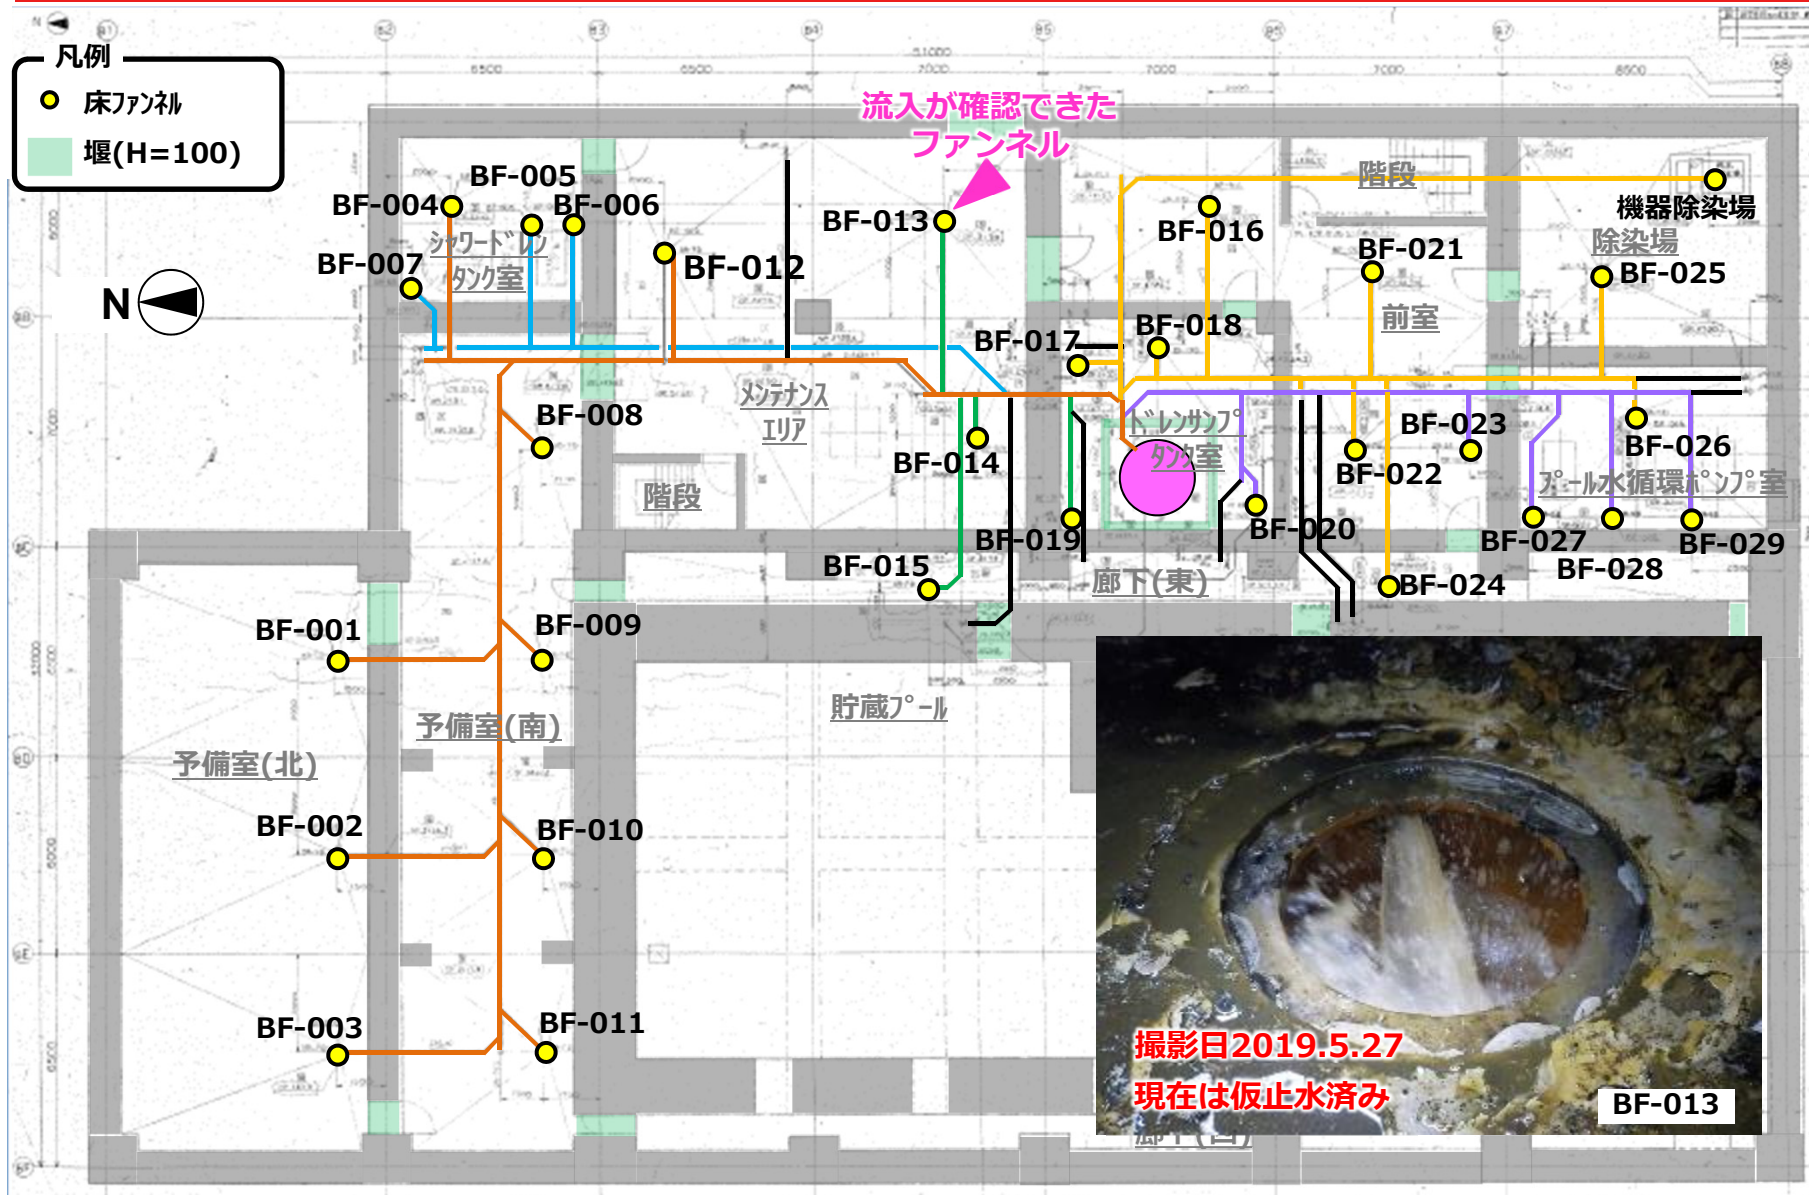
地下1階平面図 (埋設配管図)

- 陸側遮水壁外の建屋では、これまで0～数m³/日で推移していたが、昨年11月から、サイトバンカ建屋の流入量が5m³/日から40m³/日に増加。その他の建屋に傾向の変化は無し。
- サイトバンカ建屋について、建屋水位低下後の地下階調査において、各階の排水設備の排水先である地下階のサンプタンクへの流入が確認された。流入水の水質調査結果等より、地下水の可能性が高いと評価。
- 流入箇所絞り込みのための調査において、床ドレンファンネル (BF-013)内部の側面からの流入があることを確認。
- 当該ファンネル近傍のコア抜きを行ったところ、流入孔に繋がるビニールホースを確認。
- ホース内カメラ調査後、止水工事を実施(8/6)したが、ホースの閉塞に至らなかったため、止水方法についてモックアップで再確認を行い再度止水工事を行う予定。

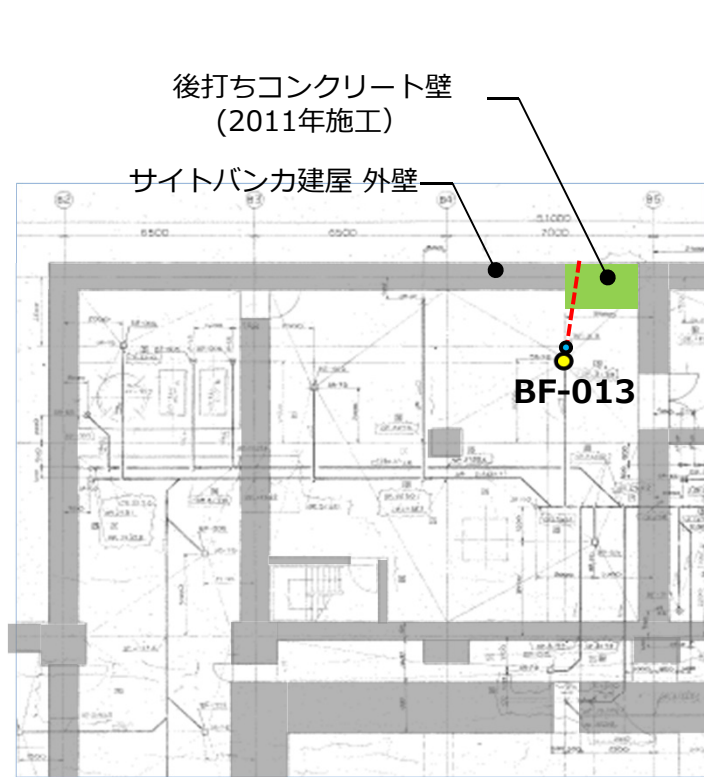
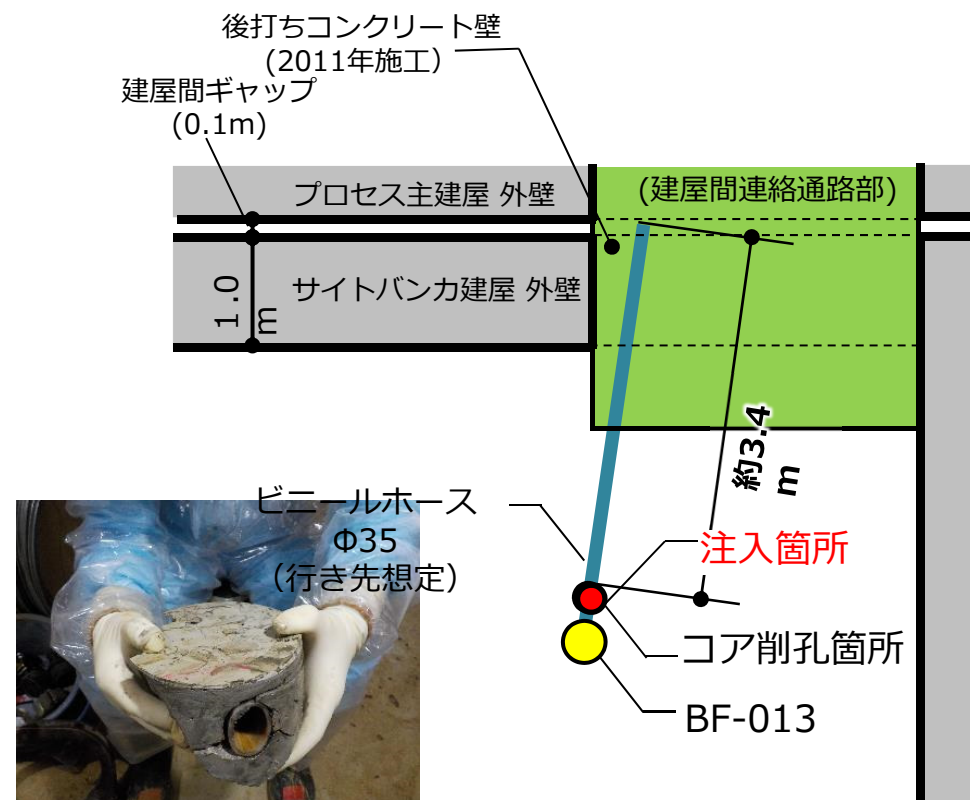
- メッセージワイヤ挿入(6/19)、コア削孔調査(6/20)により、床ファンネル側面の孔からビニールホースが外壁付近まで連続していることを確認。
- コア削孔箇所から水ガラスを注入(8/6)したが、注入ユニットと床面からの隙間から地下水のリークがあり水ガラスが硬化する前に流出したため、ビニールホースの閉塞が出来なかった。

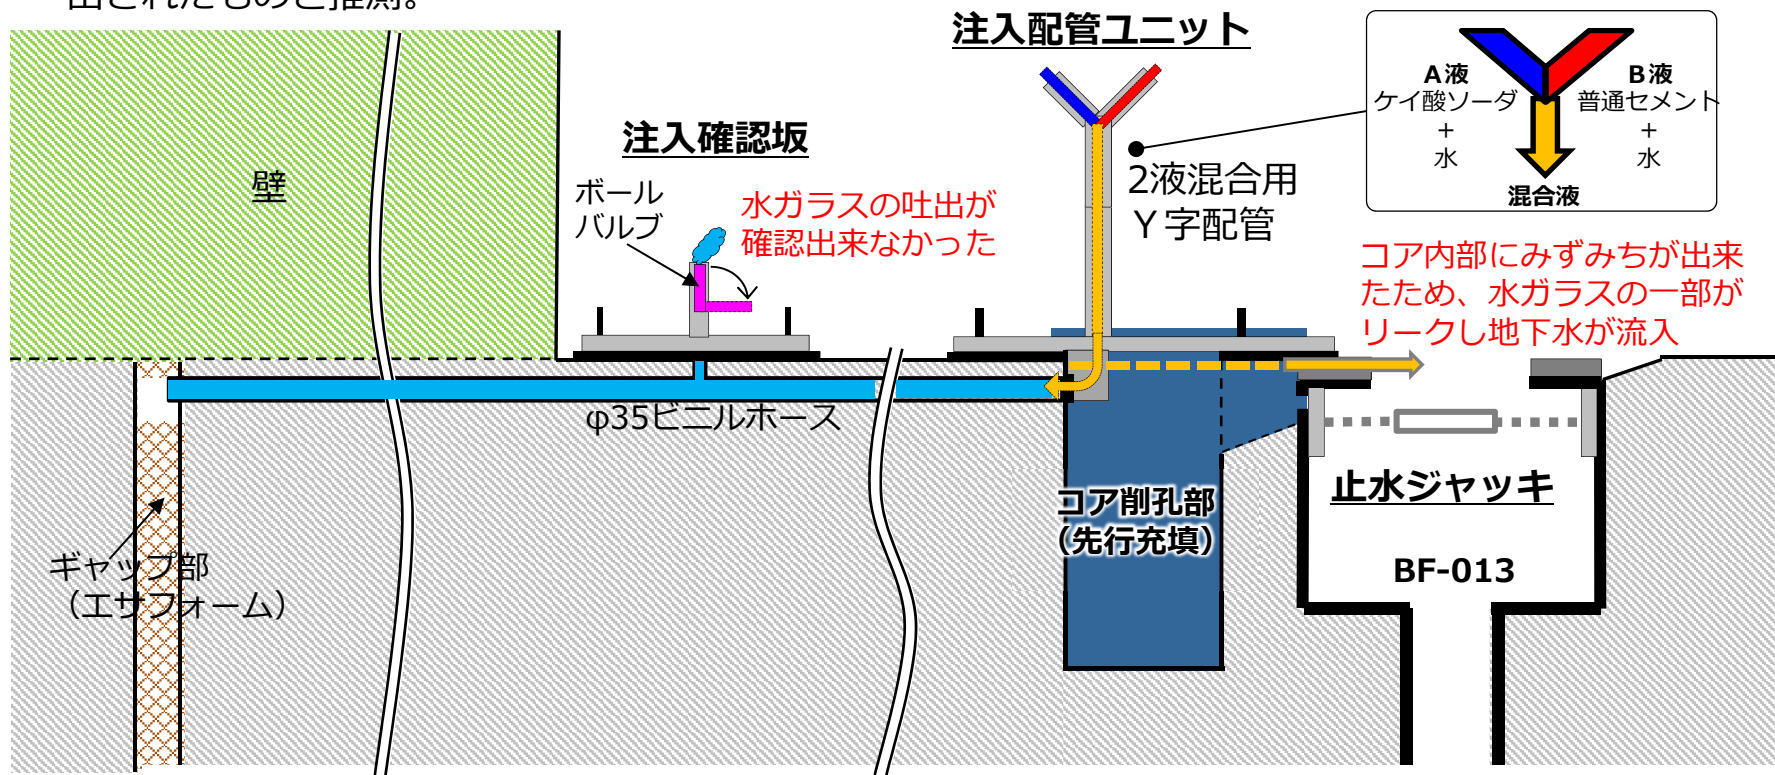
5.前回の施工状況と推定原因(2019.8.6)

水ガラス注入前にゲルタイム1分～1分30秒以内であることを確認（実測1分16秒）し注入を開始。
注入圧力0.05Mpa～0.15Mpaの範囲で想定していた200Lをすべて注入。
注入後に現地を確認したところ注入配管ユニットのファンネル側から地下水のリークを確認。

- ①注入ユニットは床面に隙間があり、地下水がリークしていた。
- ②被ばく線量低減のため、床面に水を張った状態で施工したため、地下水のリークが分からなかった。
- ③注入ユニットからのリーク箇所から地下水で押されたため、水ガラスが凝固する前にホースの外に押し出されたものと推測。

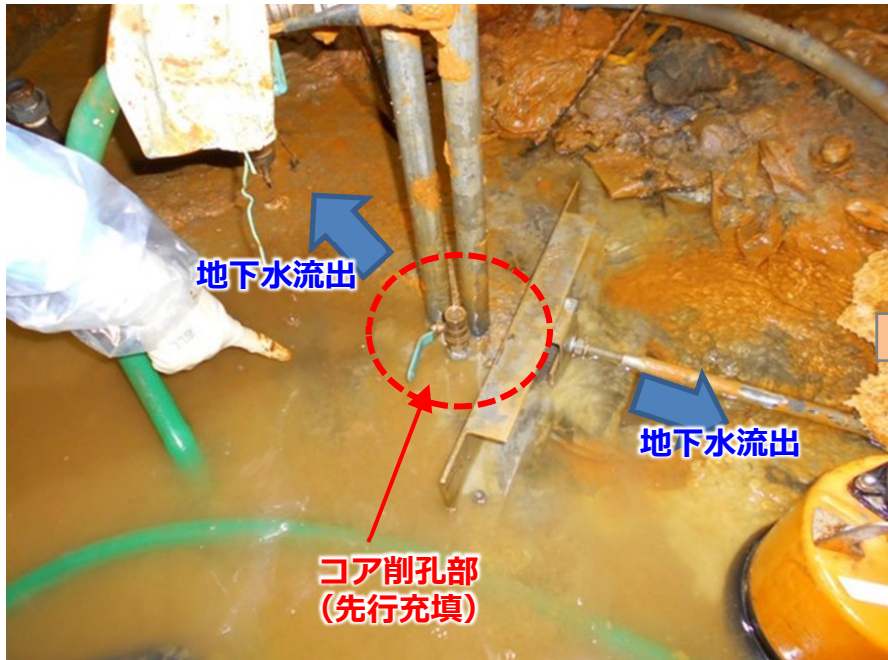
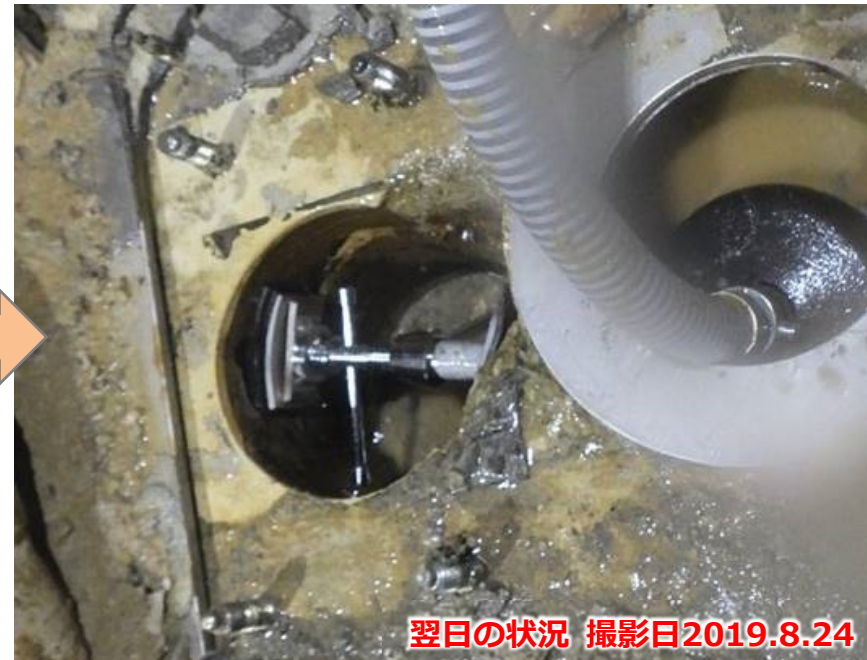
止水工事実施までの地下水流入を抑制するため、ジャッキによりホース出口を塞いだ。
(ビニールホースからの流入量は約50t/日→約1t/日程度に低減)

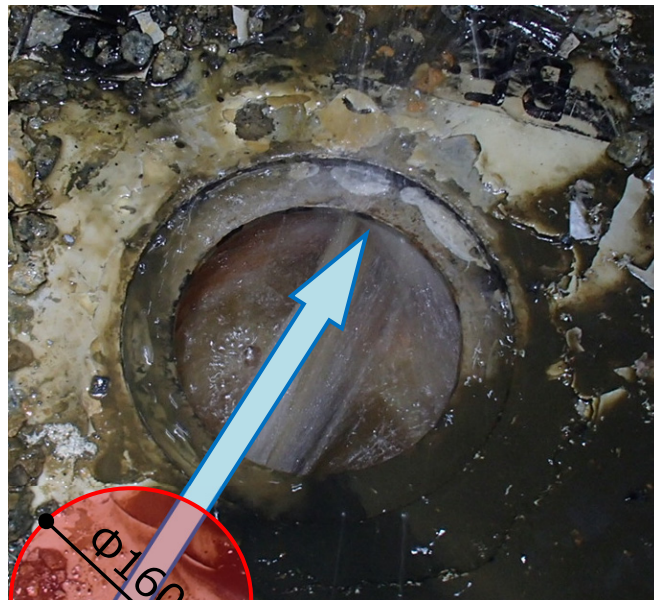
メッセンジャーワイヤにより孔の連続性の調査を実施。ファンネル中心部から約3.5m (建屋外壁面付近まで) の連続性を確認。

ファンネル近傍にコア抜きを行ったところ、流入孔に繋がるビニールホースを確認。

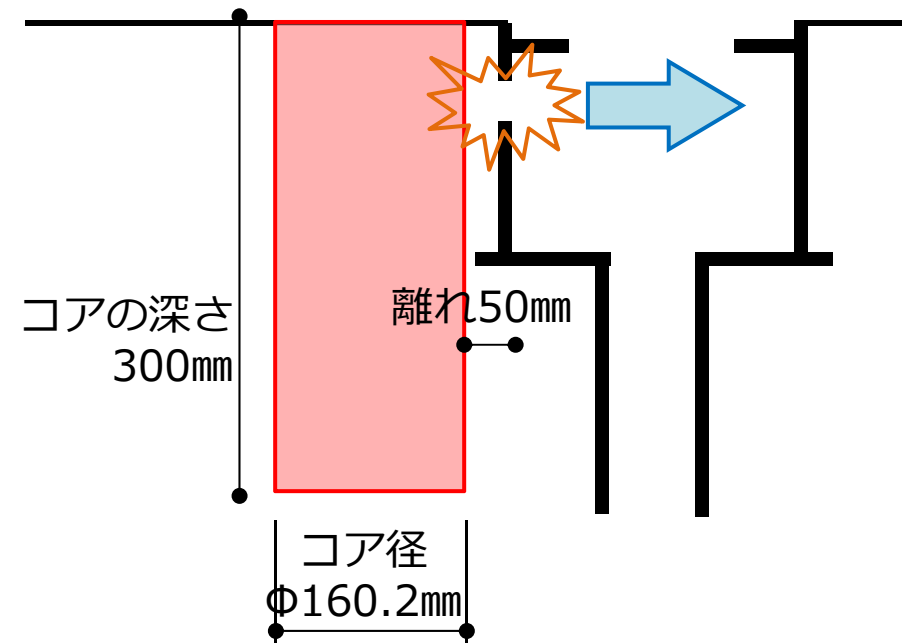
コア抜き断面概略図

流入箇所の床ファンネルから外壁へ向けビニールホース（径35mm程度）が埋設されており、当該ホースを経由して水が出ていることを確認。

当該ホースの設置目的、経緯等については不明。床ファンネル側面の孔についても、このホースを接続するために加工したものと推測。

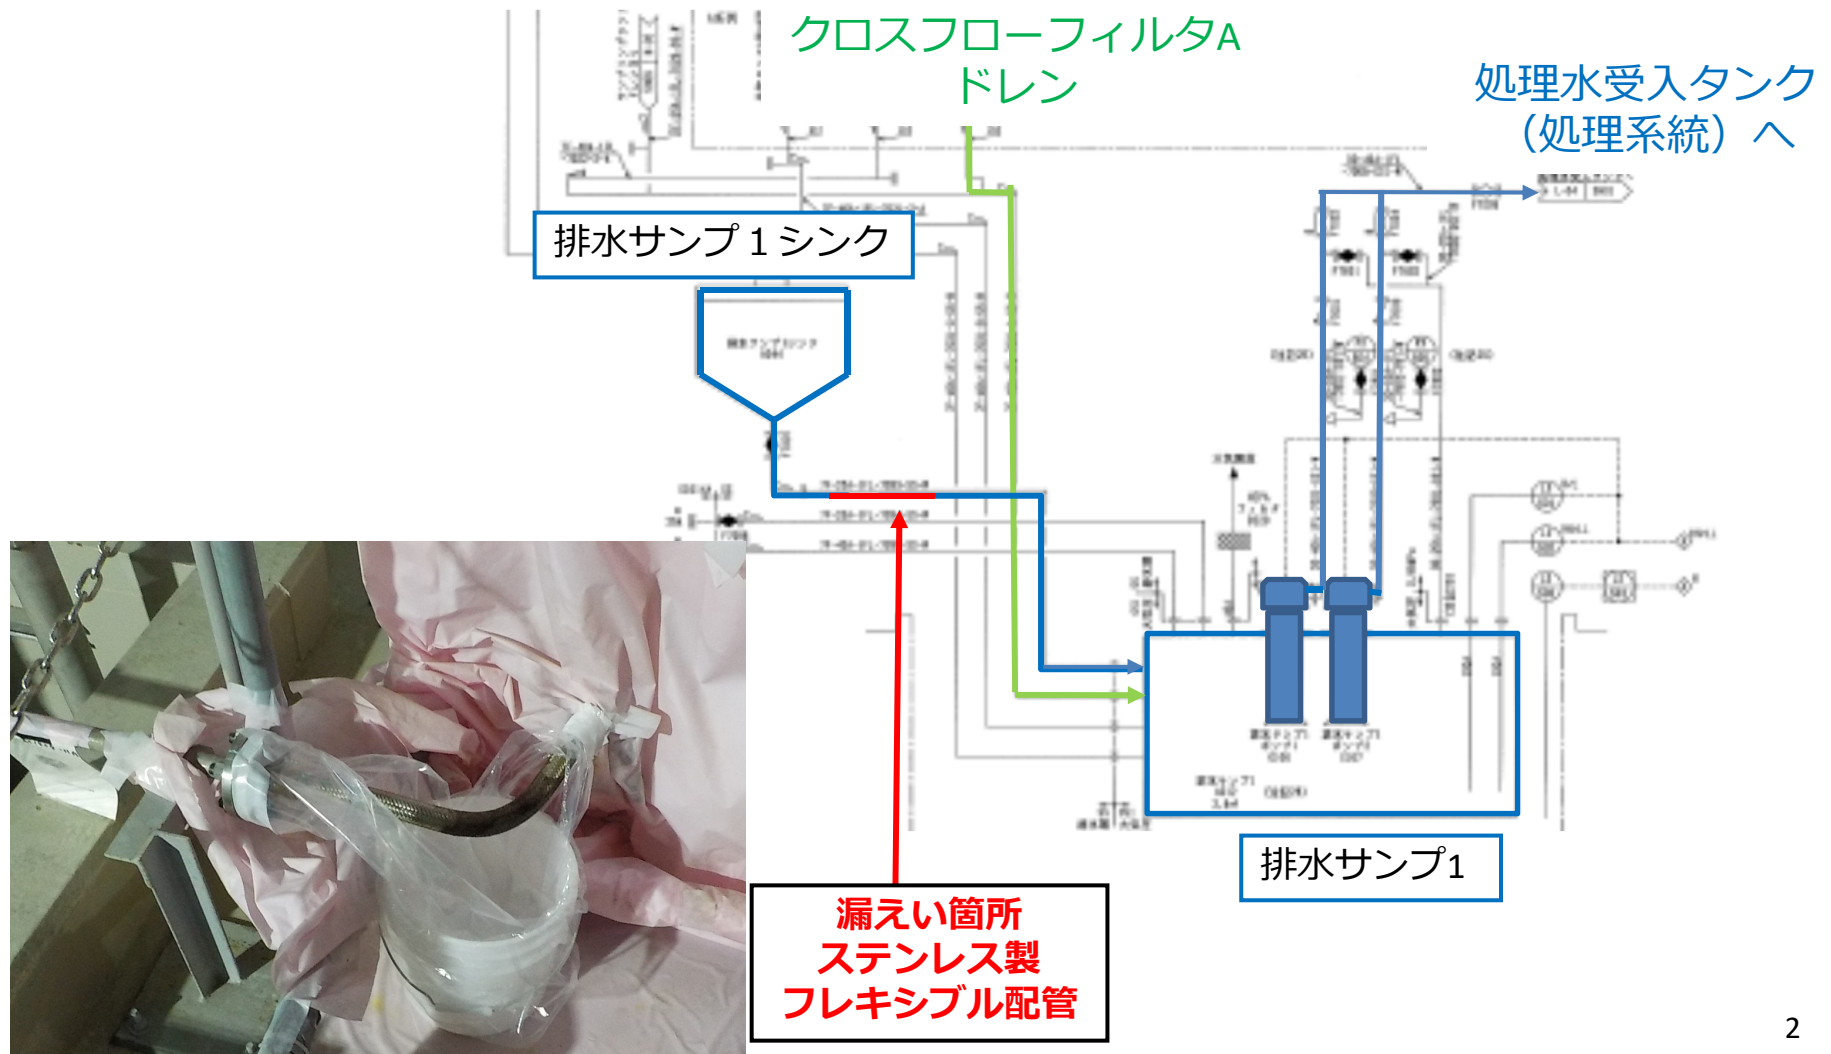
- 2019年7月29日増設ALPS排水サンプ1シンク下流からの漏えいを確認
- 漏えい箇所は、排水サンプ1シンク出口弁下流のステンレス製フレキシブル配管
- 漏えいした水は増設ALPSの堰内に留まっており、建屋外への漏えいには至っていない

- 漏えい発生時、排水 Samp 1 シンク 出口弁は閉としており、A系クロスフローフィルタ（CFF）洗浄作業のエアブローにより、排水 Samp 1 を介して当該ラインに圧力がかかっていた。また、シンクからの水の流入はなかったことから、もともと損傷していたフレキシブル配管から残水が漏えいしたと思われる。

漏えいしたフレキシブル配管を取り外し、閉止フランジの取り付けおよびサンプ1シンクの使用を禁止する処置を行い、復旧済み。

原因はフレキシブル配管の腐食と推定しており、今後、同様の腐食が懸念される配管も含め、交換を実施する予定。
