使用済燃料プール対策 スケジュール

# 1号機 原子炉建屋 SFP内干渉物調査及びウェルプラグ調査について

# 3号機燃料取扱設備点検結果及び今後の対応

# 福島第一原子力発電所 1/2号機排気筒解体工事の進捗について

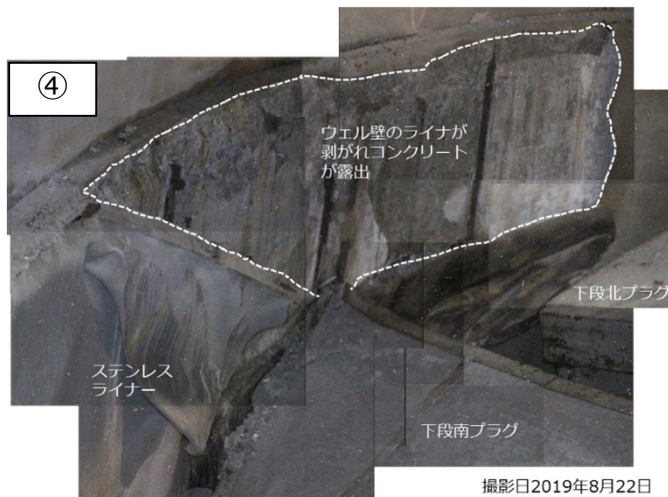
- ウェル壁ライナの剥がれを確認。
- 原子炉ウェル下部のPCVまわりに溜まり水および水紋を確認。

- 溜まり水
  - ・ 雨水等の流入と推定  
(水位はベローズ上部プレート面に到達してないためPCVフランジ面より低い)
- 水紋
  - ・ 調査ロボットの動作に伴う小ガレキの落下あるいは気泡の発生と推定  
なお、気泡であった場合においても、PCVフランジ面よりも水位が低いこと、  
当該部のPCV胴厚さが38mmであることから、PCV内から発生した気体ではない。

ウェル壁ライナ剥がれ

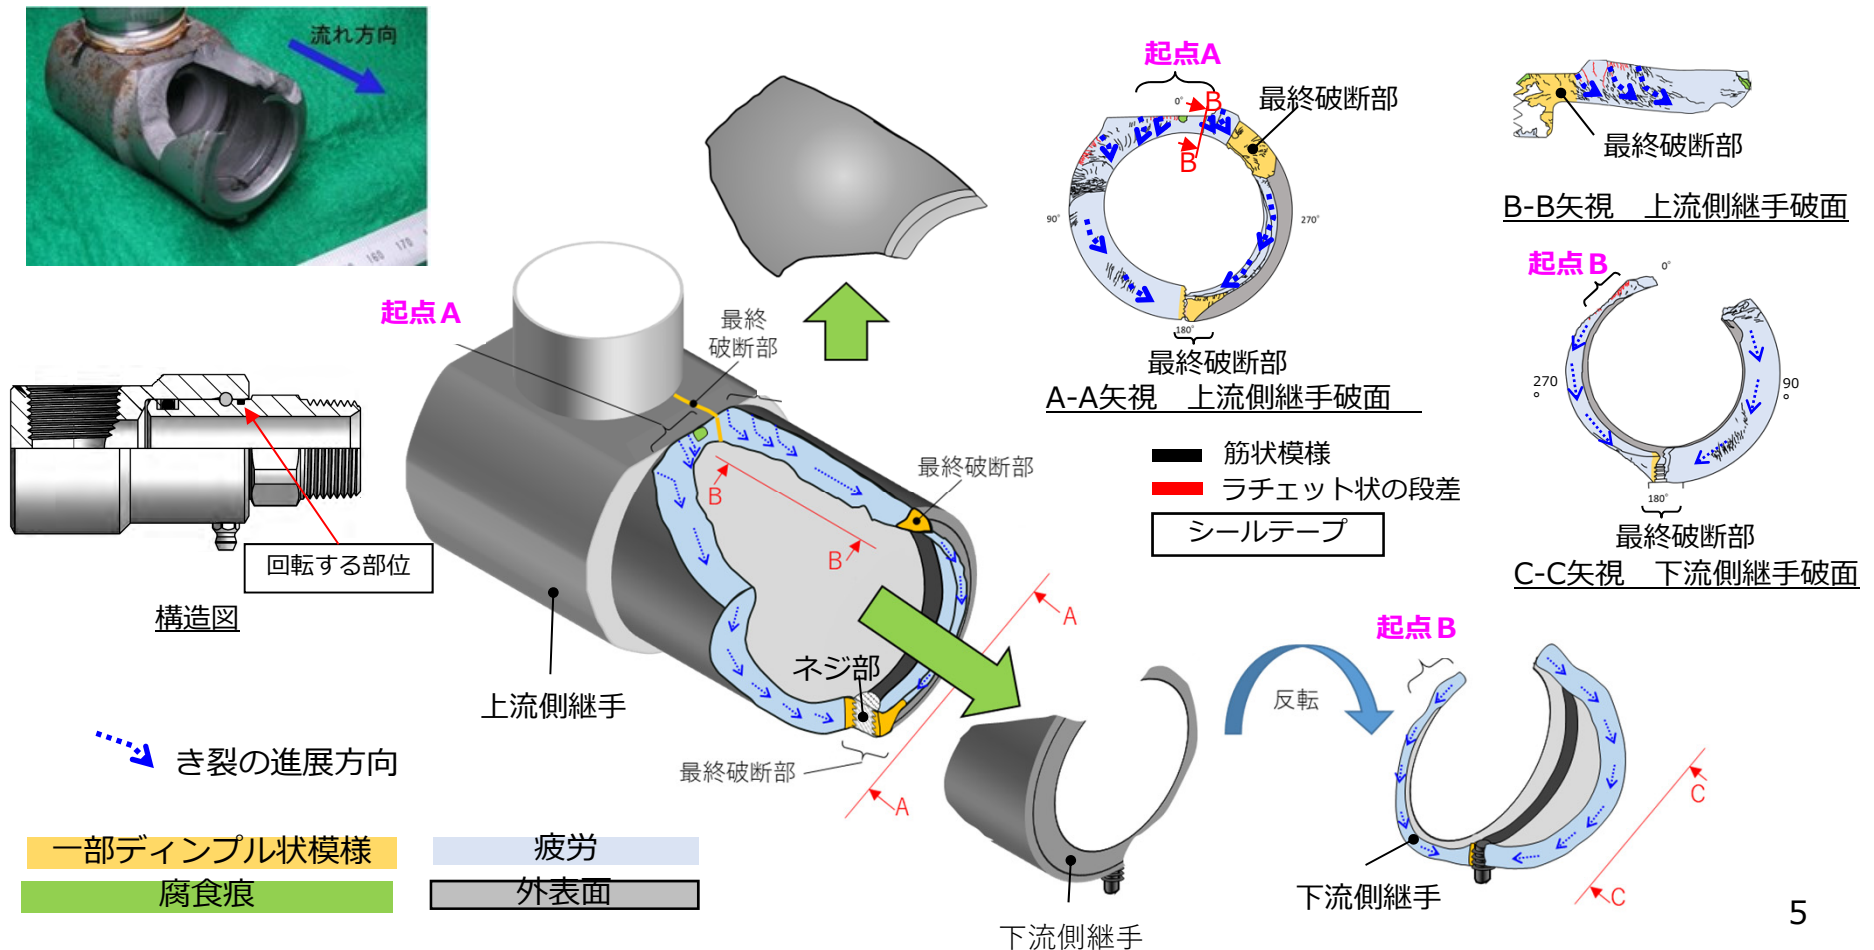
## 2-2. 燃料取扱機からの作動流体の漏えい事象（メカニズム）

- 当該継手には、据え付け状態による荷重、作動流体供給時のホースの脈動、電磁弁開閉による繰り返し荷重等の様々な荷重が発生。
- 破面観察から、上流側0°方向、及び下流側軸受部等にラチェット状の段差、一部にディンプル状の模様を確認。
- き裂は、ラチェット状の段差が確認された上流0°側（起点A）、及び下流軸受部（起点B）等を起点に発生し、上記の繰り返し荷重により疲労によって矢印の方向（→）にき裂が進展し、破断に至ったと推定。

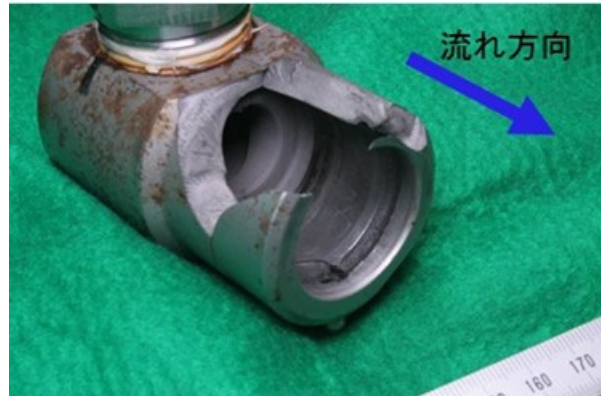
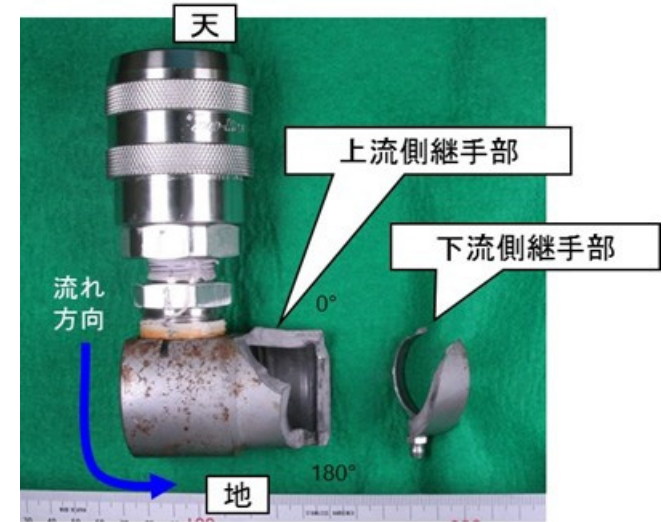
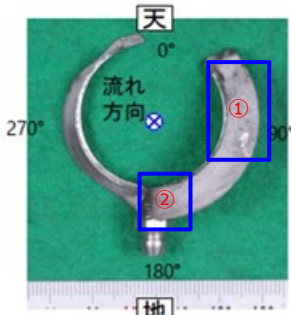
# 【参考2-1】燃料取扱機からの作動流体の漏えい事象（破面観察①）

- ✓ 材質：SUS440C
- ✓ 外径：約50mm 内径：約34mm
- ✓ 部品の欠損状況
  - ・約30mm×約30mm×約8mm
  - 重量：約40g
  - ・ベアリング用鋼球：25個 算出値  
約4mm 直径

欠損部品が燃料に影響を与えないことを評価にて確認済。

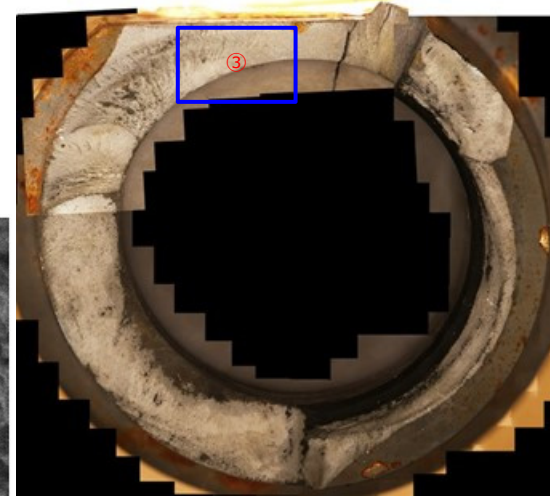
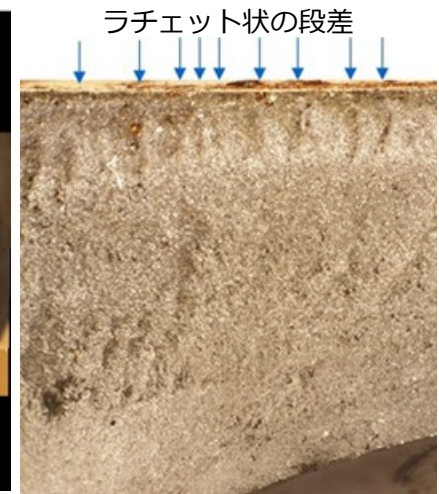
- ✓ 上流側継手部（実体顕微鏡観察）
  - ・ラチェット状の段差を確認した。（写真③）

部拡大 写真③

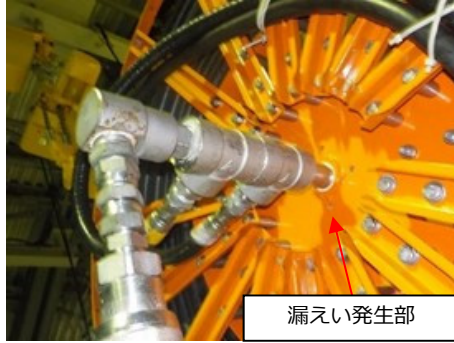
発生事象	クレーンからの作動流体の漏えい
<p>概要</p>	<p>・ クレーンの補巻にてガレキ撤去作業中、協力企業作業員が補巻先端部へ繋がるホースのリール部から作動流体（水グリコール）の滴下を確認した。当該箇所は以前（同年6月2日）に滲みを確認しており、作動流体用の水槽水位、系統圧力に異常がないことを確認し、養生及び監視強化※を実施したうえで、作業を進めていた。※水位、圧力、床面への滴下有無確認水位、圧力に有意な異常は認められていないが、漏えい量の増加が認められたため、念のため作業を中断した。</p> <div style="display: flex; justify-content: space-around; align-items: flex-end;"> <div style="text-align: center;">

<p>リール部</p> </div> </div>
<p>原因</p>	<p>✓ 分解点検の結果、分解時にゆるみを確認した。接続部の外観目視点検を実施し、異常のないことを確認した。そのため、接続部のゆるみによる漏えいと推定。</p>
<p>対応</p>	<p>✓ 当該接続部に緩み防止材を塗布し、再施工、合いマーク施工を実施済み。                  ✓ 類似箇所（5箇所）について、ゆるみが無いことを確認した。</p>
<p>備考</p>	<p>作動流体が喪失した場合でも、吊り荷の状態は維持されるため、吊り荷の落下等につながる事象ではない。</p>

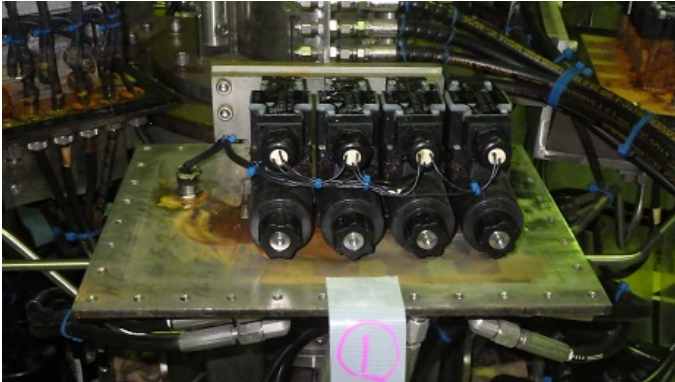
④蓋締付装置バルブボックスへの浸水

発生事象	蓋締付装置バルブボックスへの浸水
<p>概要</p>	<ul style="list-style-type: none"> <li>• 構内輸送容器の蓋を締め付ける装置（蓋締付装置）のバルブボックスについて、リークテストの準備をしていたところ、リークテスト用のプラグに水の付着を確認した。そのため、バルブボックスのカバーを外し、内部の状態を確認したところ、内部に錆を確認した。</li> <li>• 蓋締付装置には、バルブボックスが合計6箇所あり、内部確認の結果、5箇所（最初の箇所を含む）に入水の跡を確認した。</li> </ul> <div style="display: flex; justify-content: space-around; align-items: center;"> <div style="text-align: center;">

<p>バルブボックス内部状況の例2</p> </div> </div>
<p>原因</p>	<p>✓ 水密性を確保するパッキンの締め付けが均一でなかったため、水密性を確保できていない部分から水が浸入した。</p>
<p>対応</p>	<ul style="list-style-type: none"> <li>✓ 電磁弁の電気抵抗測定を行い健全性を確認し、異常部について補修等を行う。また、清掃・動作確認を実施する。（8/31予定）</li> <li>✓ パッキンの締め付状況を確認する測定点を増やし、気密漏えい試験を行う（8/31予定）。</li> <li>✓ 類似箇所について、機密漏えい試験を行う（8/31予定）。</li> </ul>
<p>備考</p>	<p>輸送容器の蓋締付は、SFPでの作業時にITVやトルクで確認可能。</p>

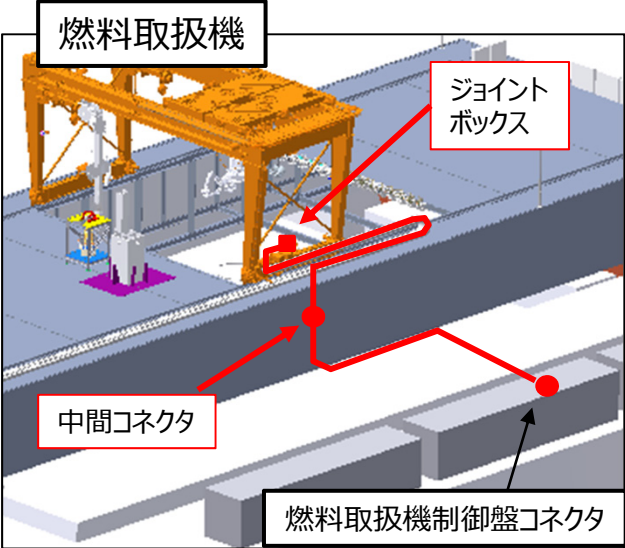
⑤燃料取扱機ロードセル異常警報発生事象

発生事象	燃料取扱機ロードセル異常警報発生事象
<p>概要</p>	<ul style="list-style-type: none"> <li>ケーブル交換作業後、制御電源を復旧した際に「ロードセル異常」警報が発生した。(ロードセル信号ケーブルと交換したケーブルは別のケーブル)</li> <li>ロードセル信号ケーブルについて、制御盤と燃料取扱機本体側ジョイントボックス(JB)間で導通確認を行い、導通なしを確認したが、中間コネクタを再嵌合したところ「ロードセル異常」警報は解消された。また、導通が復帰した。</li> <li>制御盤から中間コネクタ、中間コネクタから燃料取扱機本体側JBのケーブルおよびコネクタについて単体電気特性試験を実施し、異常のないことを確認した。</li> <li>ケーブル交換作業時は狭隘部に多数設置されているケーブルの中から交換対象ケーブルを引き出す必要がある。当該中間コネクタは交換ケーブル引き出し作業箇所と同位置に設置されていることから、作業時に間接的に力がかかっていた可能性が高い。</li> </ul>

<p>原因</p>	<p>✓ ケーブル交換作業時に当該ケーブル中間コネクタ部に力がかかり嵌合不良が発生した。</p>
<p>対応</p>	<p>✓ 現状嵌合は良好であるが、念のため嵌合箇所を固縛する。(8/31予定)</p>
<p>備考</p>	<p>ロードセル異常警報によりマストの上下動作が停止するが、燃料の把持性能に影響を及ぼす事象ではない。</p>

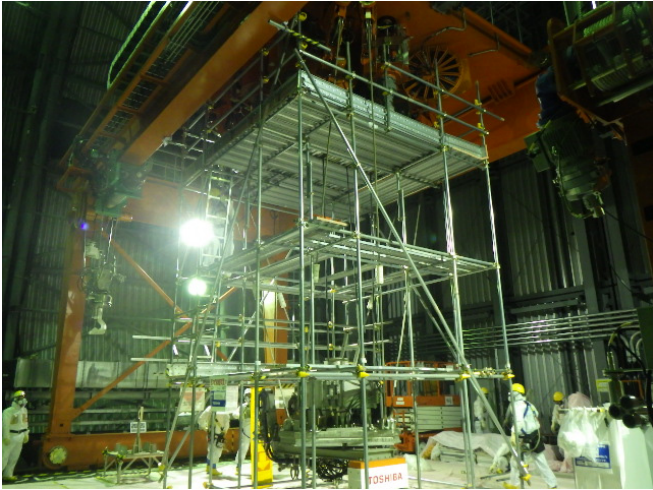
⑥ テンシルトラスホイスト5用コネクタ損傷

発生事象	テンシルトラスホイスト5用コネクタ損傷
<p>概要</p>	<ul style="list-style-type: none"> <li>燃料取扱機のテンシルトラス点検用の足場を解体時に、テンシルトラスを上下させるホイストの位置検出器（レゾルバ）のコネクタに足場板を接触させ、コネクタを損傷させた。</li> </ul> <div style="display: flex; justify-content: space-around; align-items: center;"> <div style="text-align: center;">

<p>テンシルトラス点検用足場</p> </div> <div style="text-align: center;">

<p>テンシルトラスホイスト</p> </div> </div>
<p>原因</p>	<p>✓ 足場解体のため足場板を下部の作業員へ手渡しする際、周囲状況の確認が不十分であったため、足場板がコネクタに接触した。</p>
<p>対応</p>	<p>✓ 当該コネクタの交換を行い、動作確認を行う。（8/29予定）</p>
<p>備考</p>	<p>作業上の不具合であり、ガレキの落下等につながる事象ではない。</p>

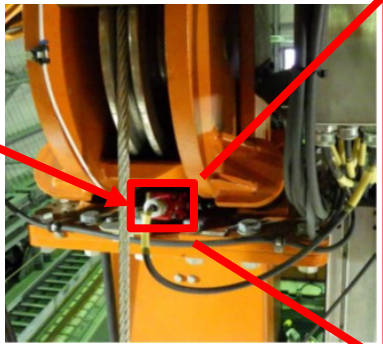
### ⑦燃料取扱機マスト上限検知用LS取付ボルト破断

発生事象	燃料取扱機マスト上限検知用LS取付ボルト破断
<p>概要</p>	<ul style="list-style-type: none"> <li>追加点検時に燃料取扱機マストの上限検知用リミットスイッチ（LS）の取付ボルトが破断していることを確認した。また、LS下部に隙間があり、更にLS上部に接触痕を確認した。</li> </ul>

<p>ボルト破断端部</p> <p>隙間</p> <p>現状の取付状態 (下部に隙間あり)</p>

<p>本来の取付状態 (下部に隙間なし)</p>
<p>原因</p>	<ul style="list-style-type: none"> <li>✓ 1Fへの設置前に、国内工場で行った工事で当該LSの交換を実施した。その際、LSの固定ボルトを異なる位置に設置した（本来、下側の取付穴に取付すべきところ、上側の取付穴に取付）。</li> <li>✓ ケーブル破断事象や復旧手順確認時にLS上部にあるマストホイストイコライザーが傾き、LSを押し下げたことにより、取付ボルトに過大な力が加わり破断したと推定。</li> </ul>
<p>対応</p>	<ul style="list-style-type: none"> <li>✓ 当該ボルトの交換を実施し、LSの動作が正常に動作することを確認した。</li> <li>✓ 類似箇所として国内工場で行った工事で交換した他のLS（41個）は、取付状況に異常のないことを確認した。併せて、国内工場で行った工事の再確認を行い、交換した部品が計画通りに施工されていることを再確認した。</li> </ul>
<p>備考</p>	<p>LSの機能は確保されており、ソフトウェアによる上限設定もあるため、燃料の取扱いに影響を及ぼす事象ではない。</p>

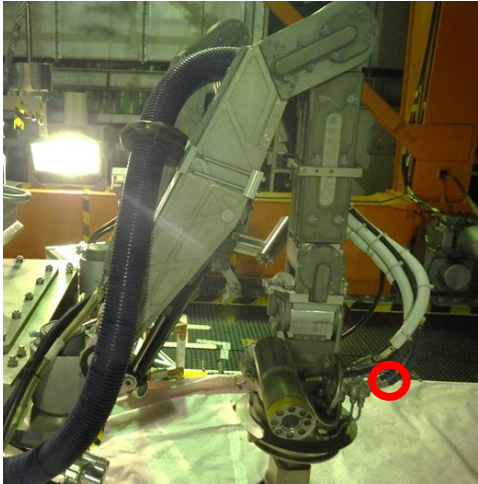
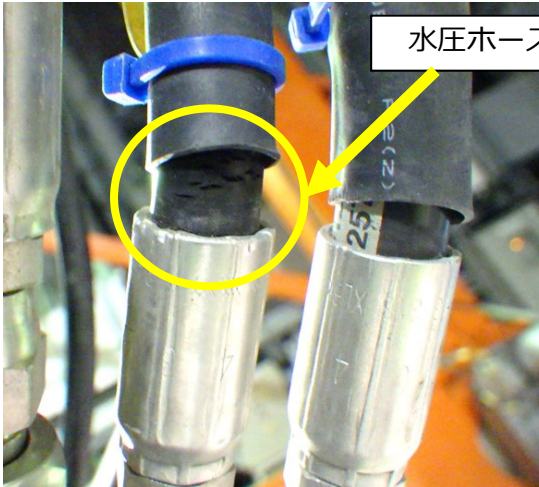
⑧ マニピュレータ用水圧ホースのひび割れ

発生事象	マニピュレータ用水圧ホースのひび割れ
<p>概要</p>	<ul style="list-style-type: none"> <li>追加点検時に、マニピュレータ右腕（SAM1）のツール交換装置用水圧ホース（表層部）にひび割れを確認。作動流体の漏えいは発生していない。</li> </ul> <div style="display: flex; justify-content: space-around; align-items: center;"> <div style="text-align: center;">

<p>水圧ホースのひび割れ</p> <p>○部拡大</p> </div> </div>
<p>原因</p>	<p>✓ ホースの加締め部近傍のためホースにかかる曲げ応力と使用に伴う経年劣化と推定</p>
<p>対応</p>	<ul style="list-style-type: none"> <li>✓ 耐圧部ではなく、表層部の劣化であるため自己融着テープにて補修を行った。</li> <li>✓ 追加点検にて類似箇所の確認を行い、異常のないことを確認した。</li> <li>✓ 当該箇所及び類似箇所について月例点検時にひび割れの有無について確認をしていく。</li> </ul>
<p>備考</p>	<p>水圧ホースの耐圧部ではなく、表層部の劣化であるため、機能に影響はない。</p>

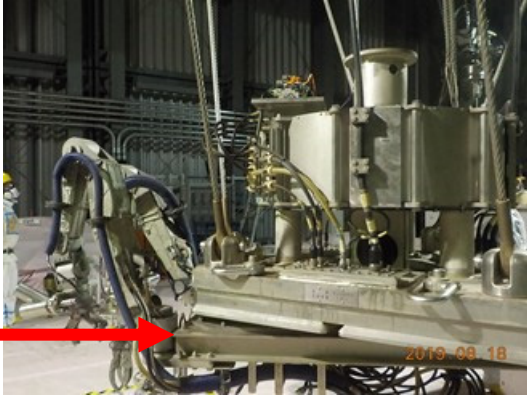
⑨ テンシルトラス旋回不良

発生事象	テンシルトラス旋回不良
<p>概 要</p>	<ul style="list-style-type: none"> <li>追加点検時のテンシルトラス動作確認において、テンシルトラスが旋回できない事象を確認した。テンシルトラスの制御ケーブルには異常は確認されなかった。</li> </ul> <div style="text-align: center;">

<p>旋回箇所</p> <p>テンシルトラス</p> </div>
<p>原 因</p>	<ul style="list-style-type: none"> <li>✓ 今回の調整にてテンシルトラスの回転軸アライメント調整用ボルトの締め付けに伴う摺動抵抗の増加</li> </ul>
<p>対 応</p>	<ul style="list-style-type: none"> <li>✓ テンシルトラスのアライメント調整、及び作動流体の流量調整・圧力調整を実施し、正常に旋回することを確認する（8/29予定）。</li> <li>✓ 調整用ボルトへ注意喚起の掲示（8/29予定）</li> </ul>
<p>備 考</p>	<p>作動流体の漏えいを伴わず、マニピュレータの把持能力に影響を与えないため、ガレキの落下等につながる事象ではない。</p>

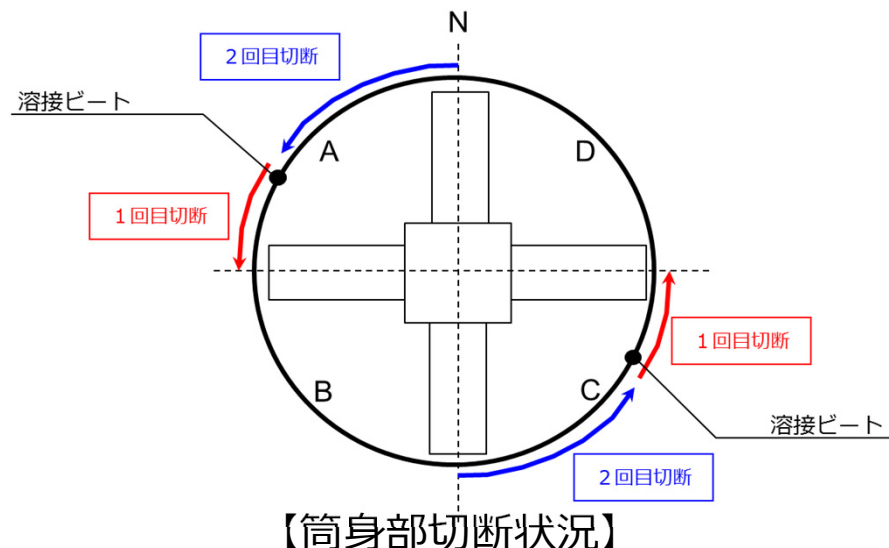
- 8月7日、午前7時から筒身解体装置吊り上げを開始し、午前9時11分に筒身切断作業を開始しました。その後、チップソーの刃4枚のうち2枚（AとC）の摩耗が早かったことから刃を2枚交換する必要があると判断した。交換後に再度、排気筒頂部へ解体装置を設置し切断を開始しようとした際に、チップソー（A）が動作しないことを確認した。
- 刃の摩耗及びチップソー（A）の動作不良の原因については、10cm程度の溶接ビート廻り（熱影響部）が溶接時の熱による影響で硬化していたことにより、刃及びモーターの部品（カーボンブラシ※）に過負荷がかかり、摩耗したことが原因と判断した。

【取外し後のカーボンブラシ】

- 硬かった溶接ビート廻りを切断する際は溶接ビート同様に刃及びモーターの過負荷にならないように押し切りで丁寧に切断することにより、チップソーの刃の摩耗やモーターの負荷を軽減させる工法に変更する。（Cについては押し切りにて実施済み）

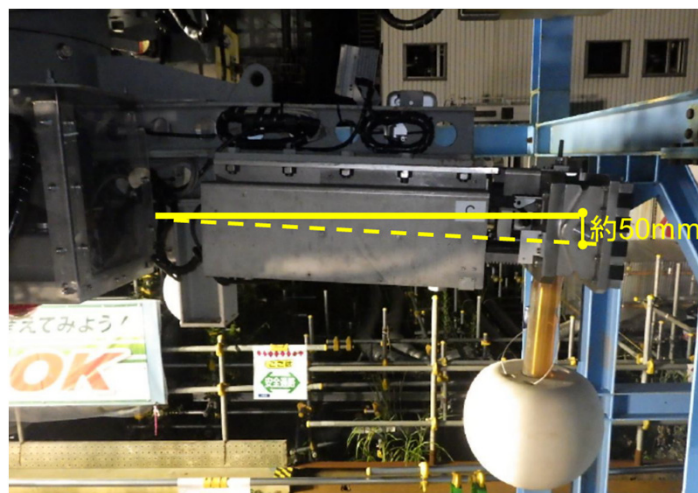
- 8月7日の作業終了後の点検で、内周切断装置の把持装置（以下、クランプ）Cの 下段が約50mm傾いていることを確認しており、8月8日、内周切断装置を予備品に取替える作業を実施した。
- クランプを排気筒頭頂部から引き上げる際は、強風時に装置と筒身の接触時の衝撃を小さくするために、クランプを必要な分張り出した状態で保持したまま引き上げる手順としており（頂部内径3m 筒身3.2m）、吊り上げた際に下クランプがひっかかったと推測。

【傾きが確認されたクランプ（C）】

- カメラにてクランプ先端と筒身との接触状況を確認しながら、ゆっくり引き上げるとともに、下クランプを15cm縮め吊り上げることを実施する。

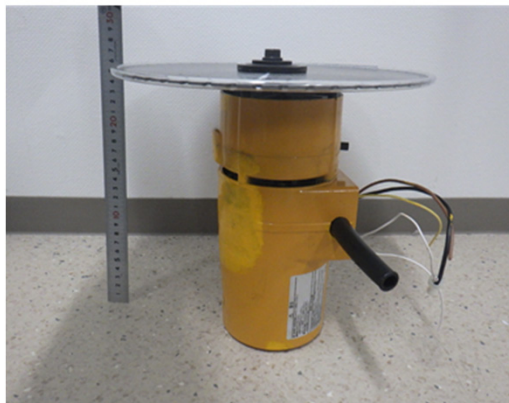
- 解体装置を地上に下ろした後、装置を取り外すためにケーブル接続箇所の保護チューブを外したところケーブル3本の接続部のうち1本が圧着部より外れていることを確認した。
- 圧着部のケーブルの剥き代長さを測定したところ、剥き代の規定寸法7mm~8mmに対して、外れたケーブルの剥き代は5mmであることを確認した。
- 適正工具は使用していたものの剥き代の数値管理ができていなかった。

規定寸法では7mmだが実測結果は5mm

- 当該接続部に対して、ケーブルの剥き代が短いこと、及び圧着端子への挿入部が浅くなっていたことから、チップソー移動時にケーブル接続部へ通常動作時のテンションが加わったことで、接続部が外れたものと推測している。  
なお、当該箇所の接続（被覆付圧着端子）は、現場でのモーターの単体交換をしやすいように、当該箇所のみを採用している。

- チップソーモーター接続部の圧着再施工を実施。  
（手順書作成の上、数値管理）

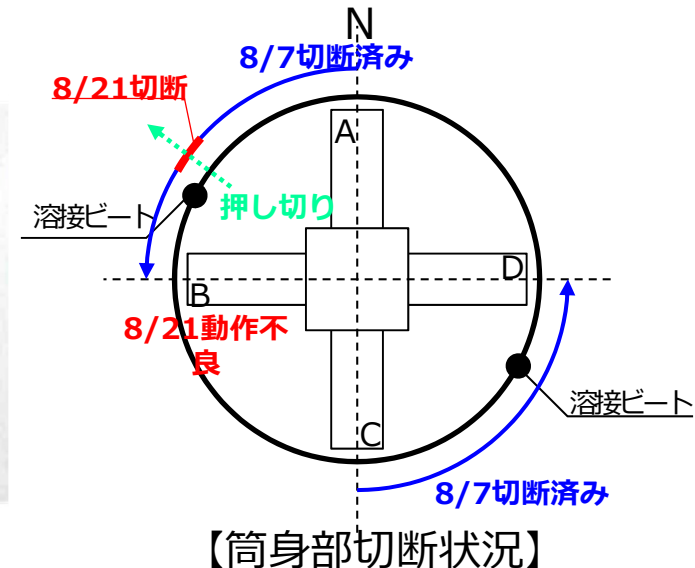
【筒身部切断状況】
