汚染水対策スケジュール (1/2)

サイトバンカ建屋 地下水流入対策

2019年 9月 26日

東京電力ホールディングス株式会社

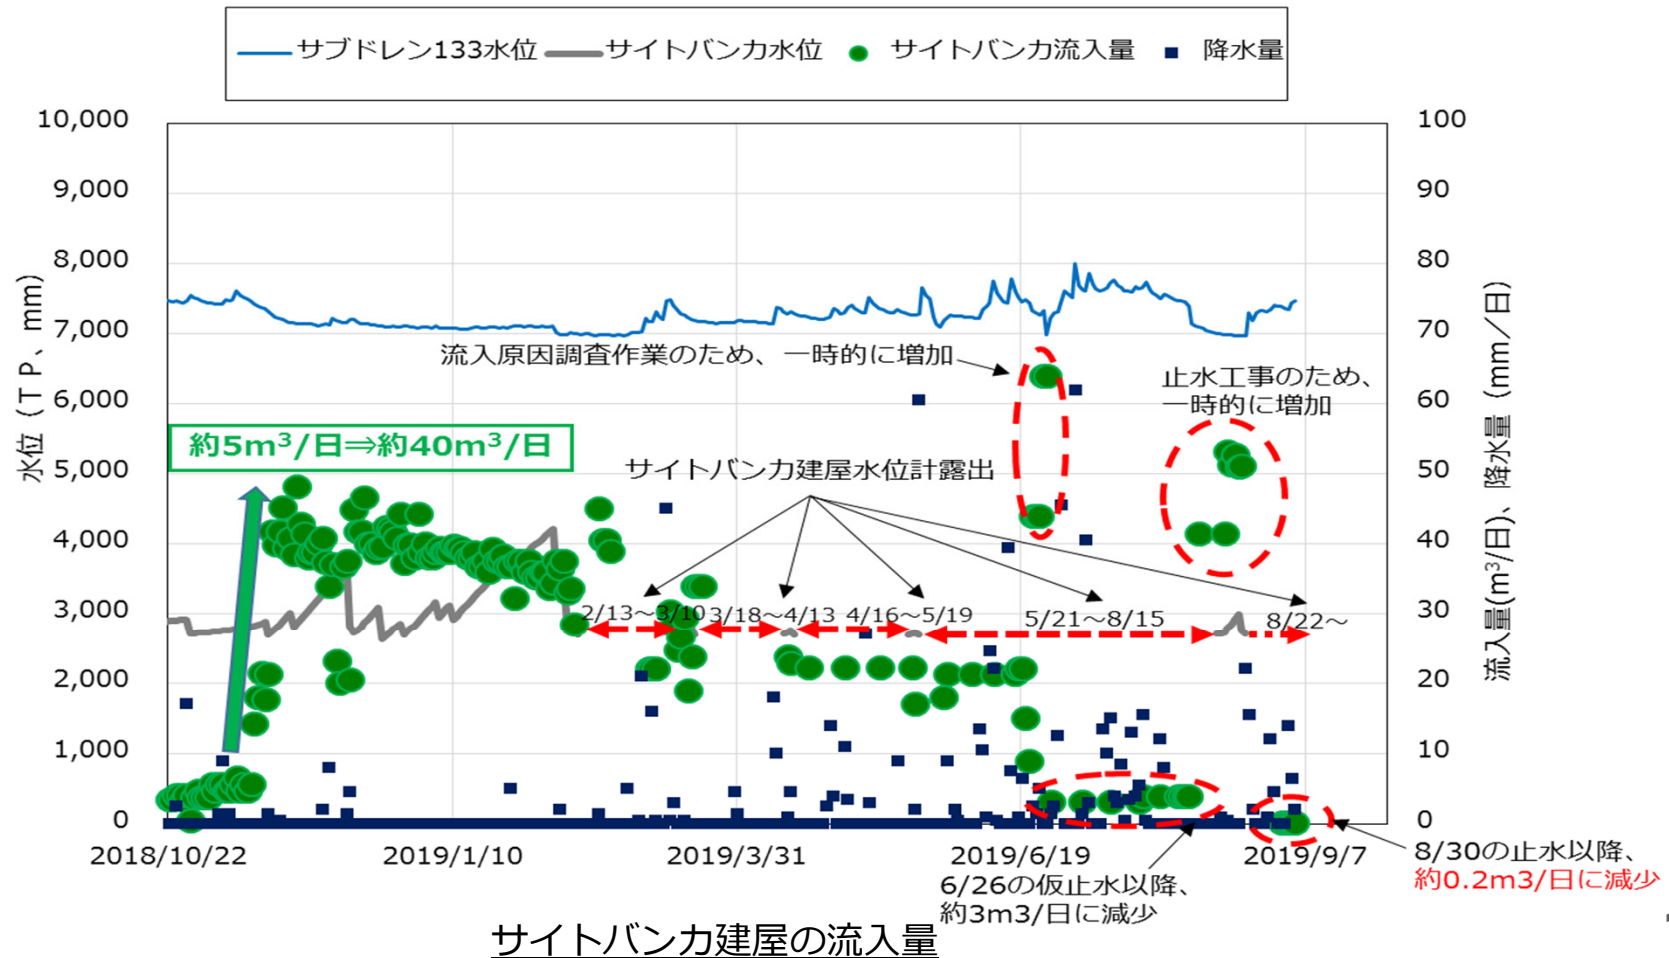
1-1. 止水対策結果 (1/2)

■ 2018年11月から増加していたサイトバンカ建屋の流入については、流入元であったビニールホースの内部に止水対策を実施し閉塞及び地下水の流入がないことを確認した。
 (2019年8月30日実施済み)
 また、後日に建屋内の流入量の確認を行った結果、約0.2m³/日程度に減少しているのを確認した。

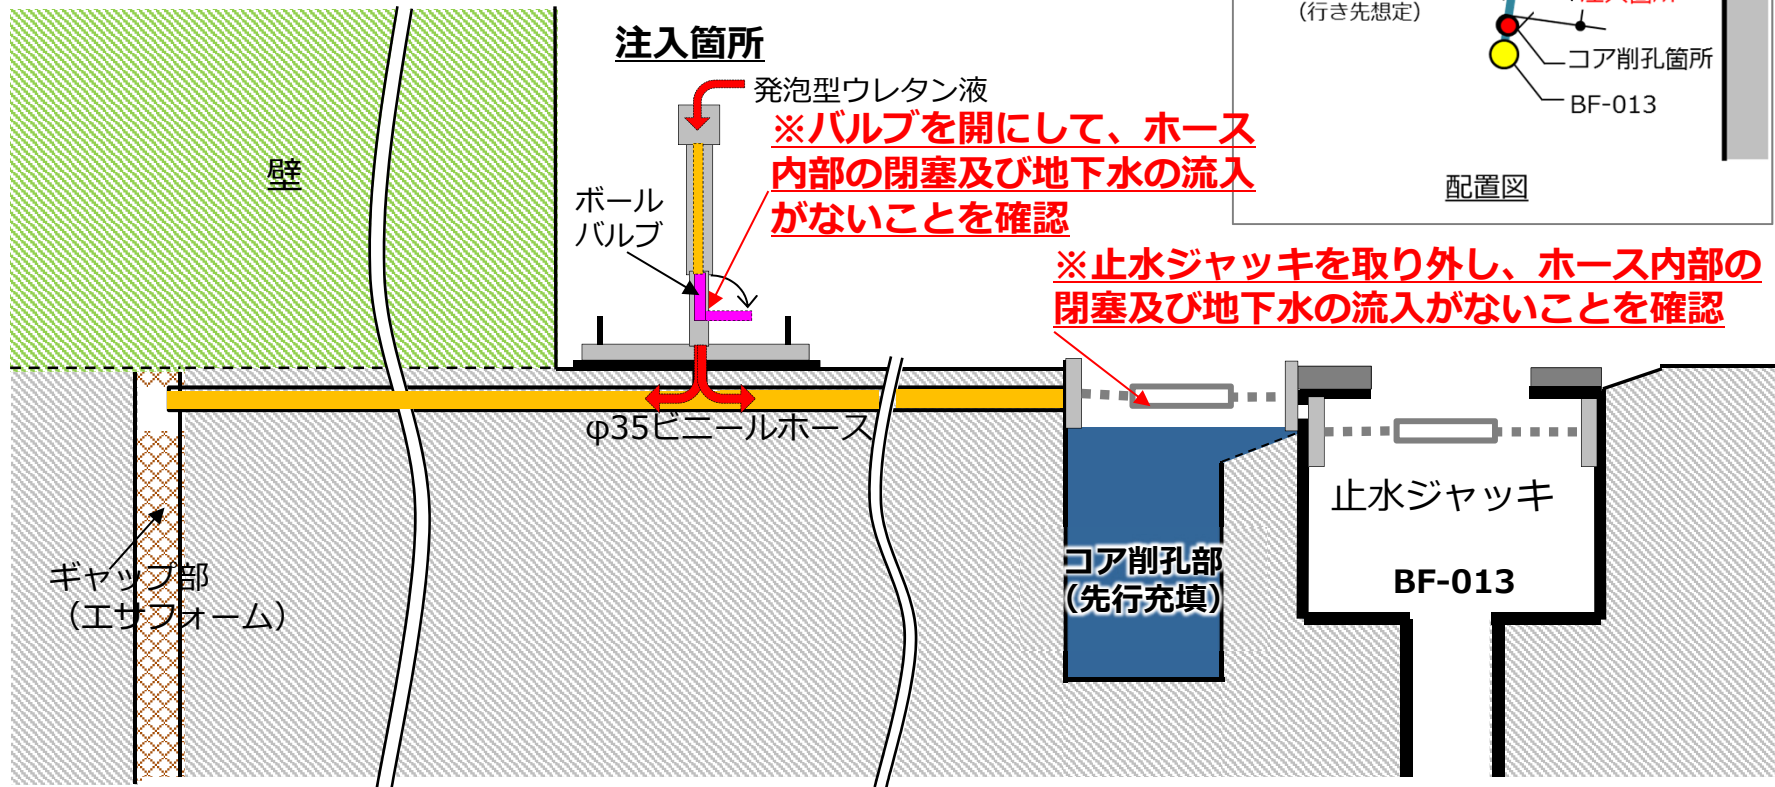
2.施工状況

- 注入箇所から発泡性ウレタン液を注入し、数時間後、コア削孔部の止水ジャッキを取り外し、ホース内部が閉塞していること、地下水の流入がないことを確認。
- 後日、建屋内の流入量を確認したところ、約0.2m³/日程度に減少していることを確認。

* 今後流入量の監視を行っていく

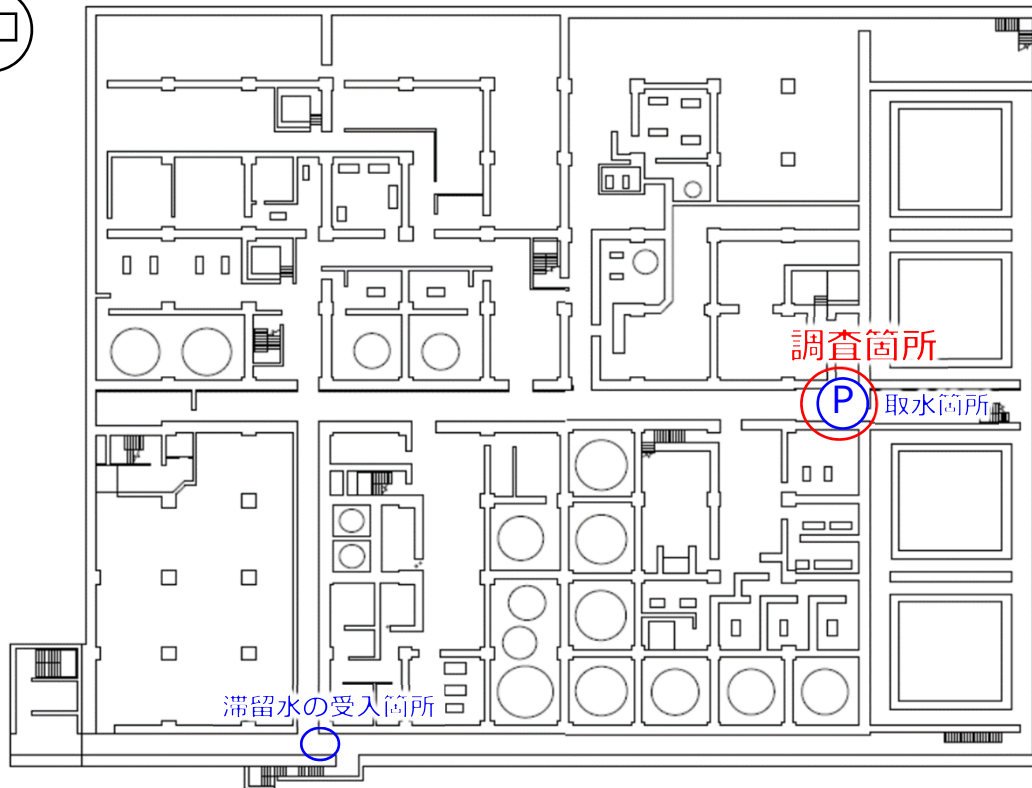
PMB最下階平面図

- 建屋滞留水処理完了に向けた調査の一環でプロセス主建屋（PMB）及び高温焼却炉建屋（HTI）の床面までの線量を調査したところ、最下階に高い線量率を確認（※詳細は参考参照）。
- 高い線量率が確認された要因として、滞留水に浸水した機器や配管、スラッジ等の影響が考えられるが、詳細調査を行い、原因確認等を実施していくこととしていた。

最大線量率
PMB	約2600 mSv/h
HTI	約830 mSv/h

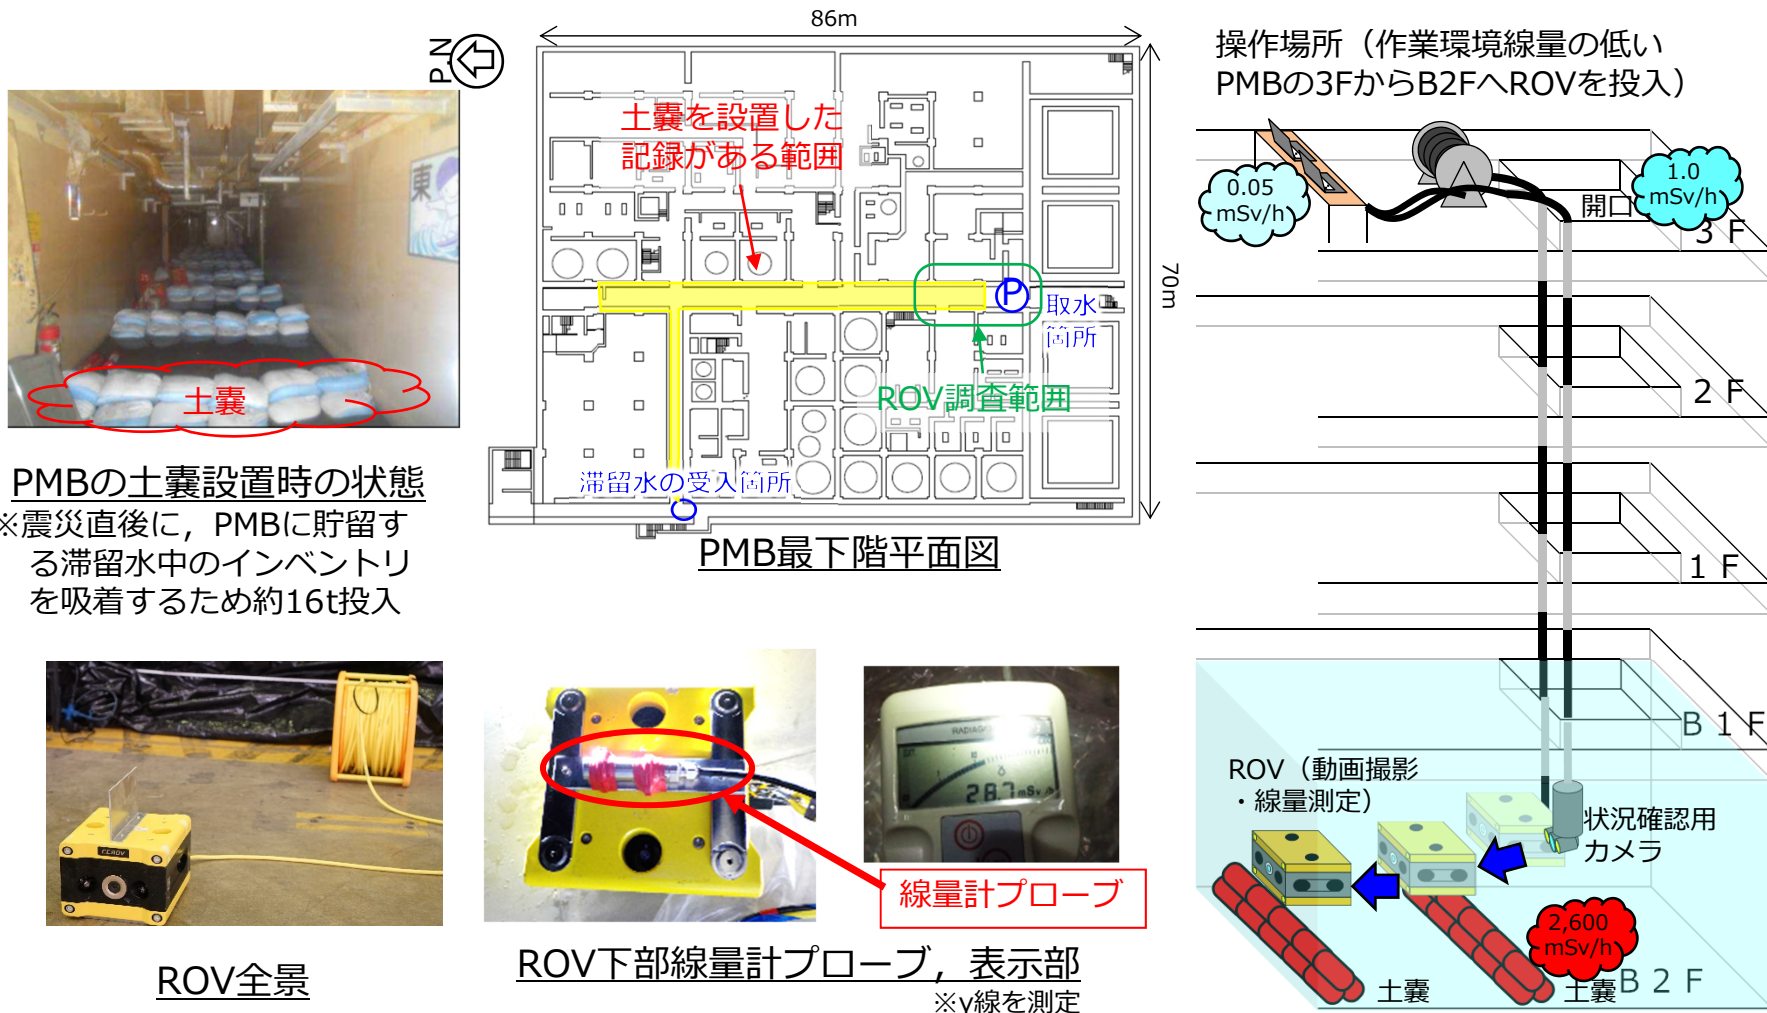
2. プロセス主建屋の地下階詳細調査の概要

- 高い線量率が確認された要因として、滞留水に浸水した機器や配管，スラッジ等の影響又は存在が確認された最下階のゼオライト土嚢の影響が調査するため，PMBにおいて水中ドローン（ROV）による線量調査と目視確認を9月5日～9月9日で実施。

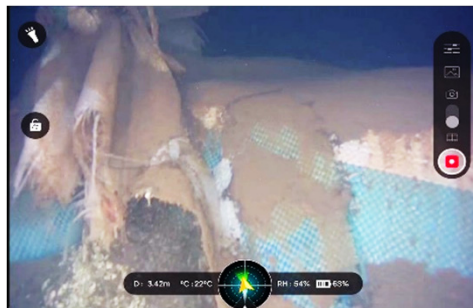
- 投入箇所から北方向へ約12m程度を測定し、以下の知見を得ることが出来た。
 - 各土嚢袋頂上付近にてROVを着底させ線量測定を実施して最大線量率は 3,000 mSv/h。各土嚢頂上毎に線量率が高く、土嚢間では線量率が低下する。
⇒ 地下階で確認された高線量の主要因はゼオライト土嚢の可能性が高い。
 - 今回の調査で土嚢（ポリエチレン製）の一部が破損している事を確認。
- 今後、HTIについては準備ができ次第調査を実施していく。また、今回得られたデータを元に評価を進め、必要に応じて追加調査を実施し、ゼオライト土嚢の対応方針を検討する。

破損している土嚢

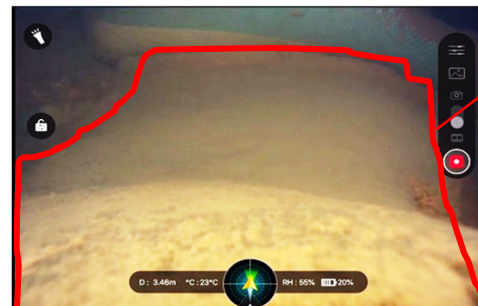
ROV進行方向
縦に並んだ土嚢

11m付近ROVからの土嚢画像

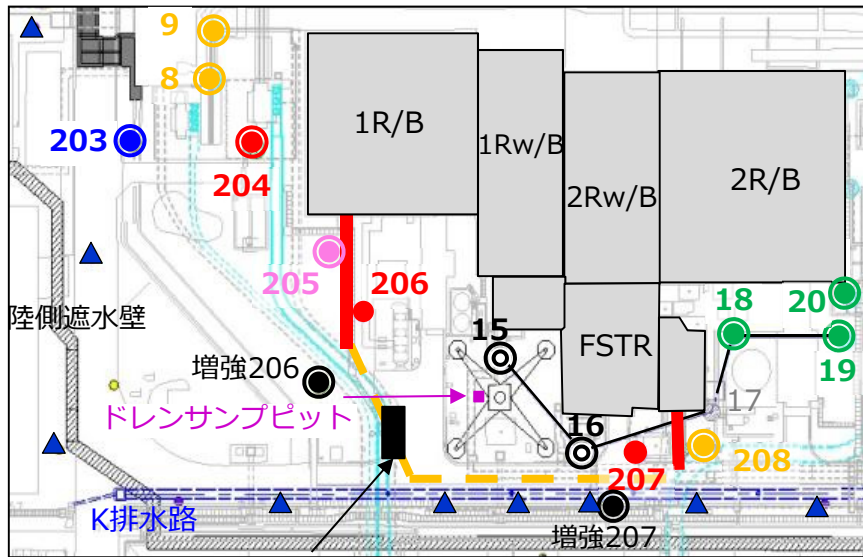
- サブドレンの設定水位を段階的に下げて運用してきたところ、2018年3月頃から山側サブドレンの一部について告示濃度限度 ($6.0 \times 10^4 \text{Bq/L}$) 未満であるが、稼働抑制が必要なトリチウム濃度の上昇が確認された。
- 1/2号機排気筒を介して地盤へ浸透した雨水がサブドレンによる地下水位低下により移流・拡散したものと推定した。(1/2号機排気筒ドレンサンプピットの溢水防止対策は2016年9月に完了)。
- このため、1/2号機排気筒周辺のトリチウムの更なる移流・拡散抑制対策として、濃度が上昇したサブドレンの設定水位を高くする運用を行うとともに、1/2号排気筒周辺の水ガラスによる地盤改良を実施し、2019年2月に完了した。

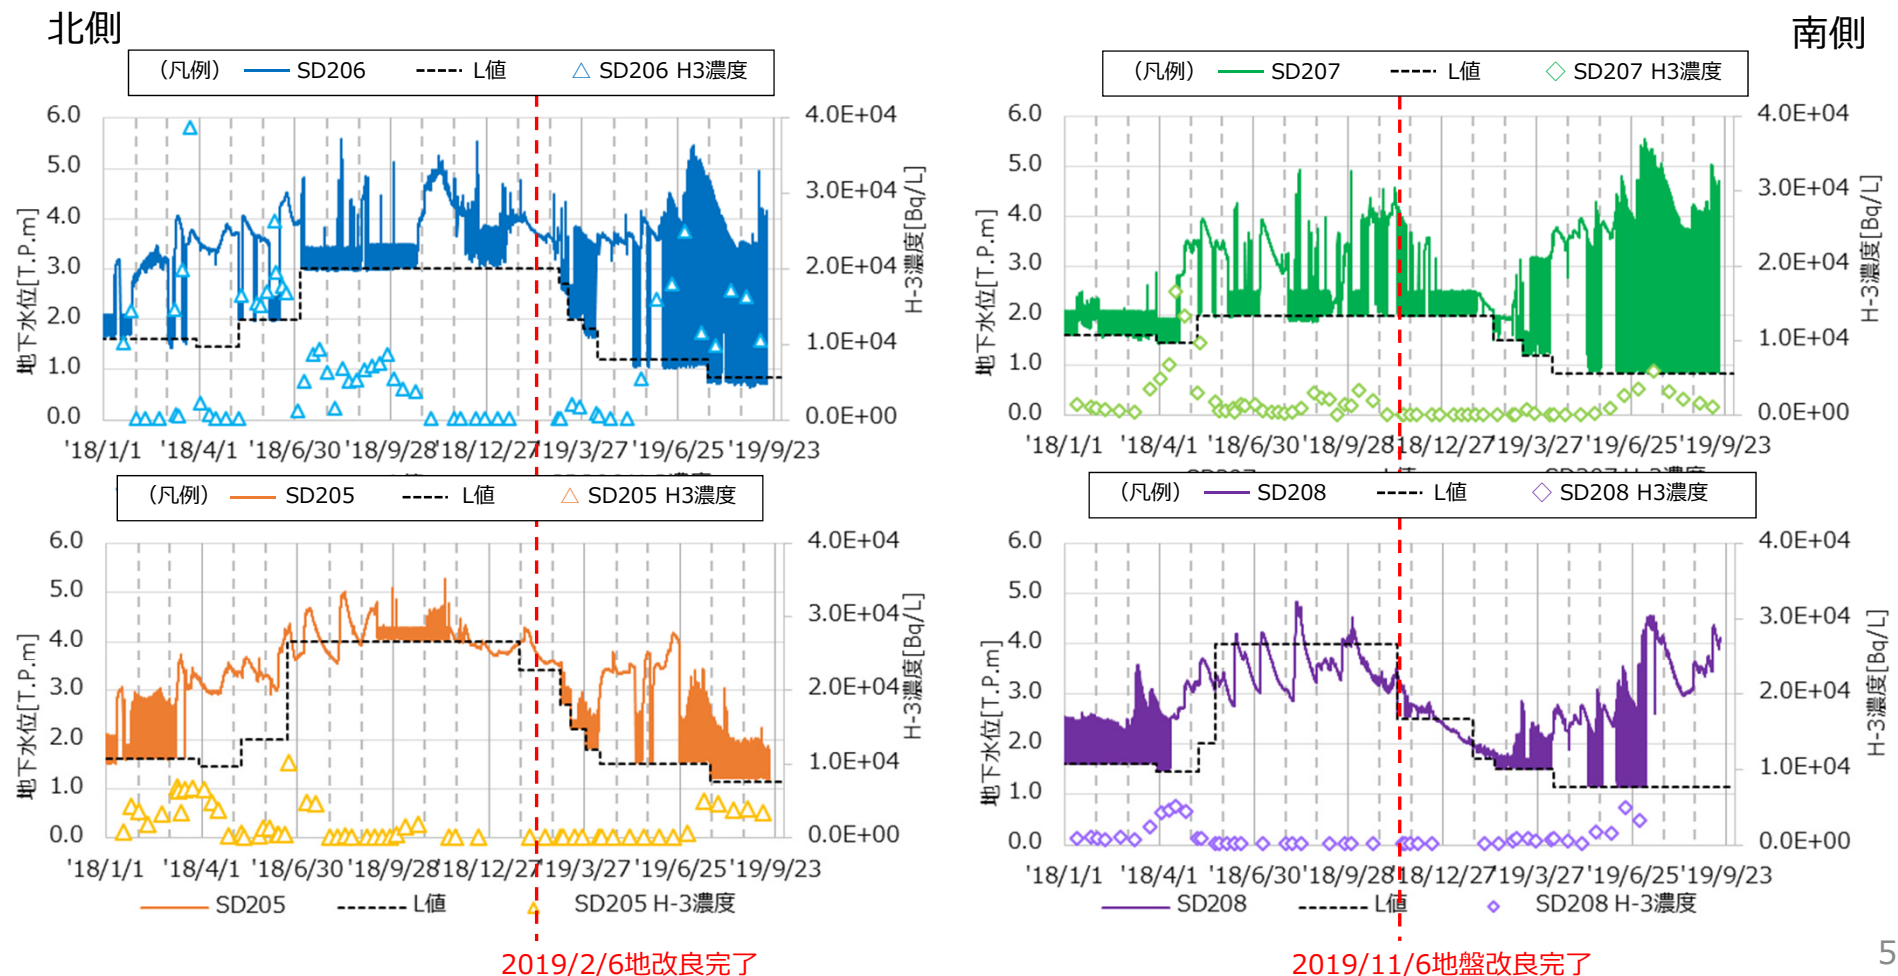
2-2. 1/2号機排気筒周辺トリチウムの濃度上昇への対応

- 地盤改良が完了したため、設定水位を上げて運用していたサブドレンの水位を段階的に低下させており、現時点の設定水位はSD205,208を除き周辺サブドレンと同等である。
- 特に地盤改良内側にあるSD206においては、水位低下に伴うトリチウム濃度の上昇が確認されているが、SD207では顕著なトリチウム濃度の上昇は確認されていない。地盤改良外側のSD205,208では若干のトリチウム濃度の上昇が確認される。
- 引き続き水質を監視しながら、SD205,208の設定水位の低下を計画していく。
