# 1号機 原子炉建屋 ガレキ撤去関連調査結果 及び北側屋根鉄骨の切断開始について

2019/9/26

# 3号機燃料取扱設備の状況について

# 福島第一原子力発電所 1/2号機排気筒解体工事の進捗状況について

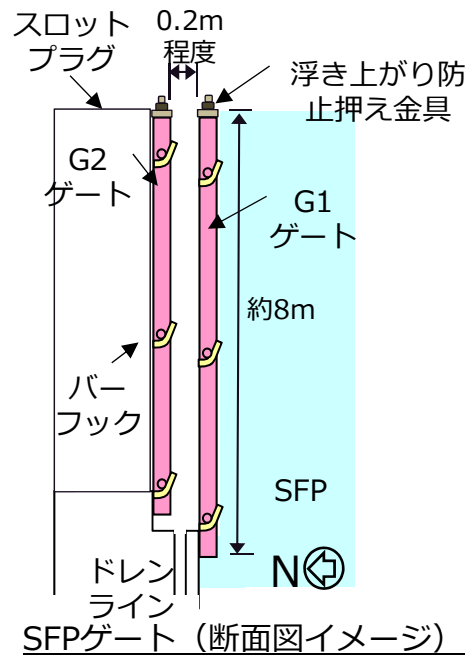
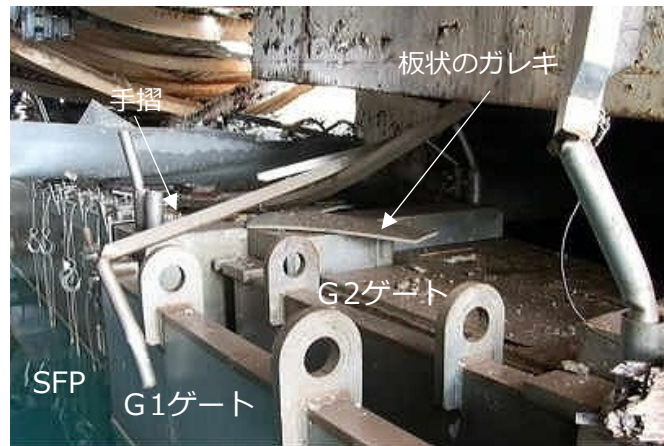
SFPゲート部周辺の状況

- ゲート部周辺には手摺等のガレキがあるが、SFP保護等の作業に影響がないことを確認した。
- G1ゲートからの漏えいはなくプールの水密性を確保していること、ゲート間には小片ガレキのみ落下していることを確認した。
- SFPゲートにはゲートの浮き上がりを防止する「浮き上がり防止押え金具」があり、G2ゲートの金具が外れている状況を確認したが、G2ゲートに変形は認められない。

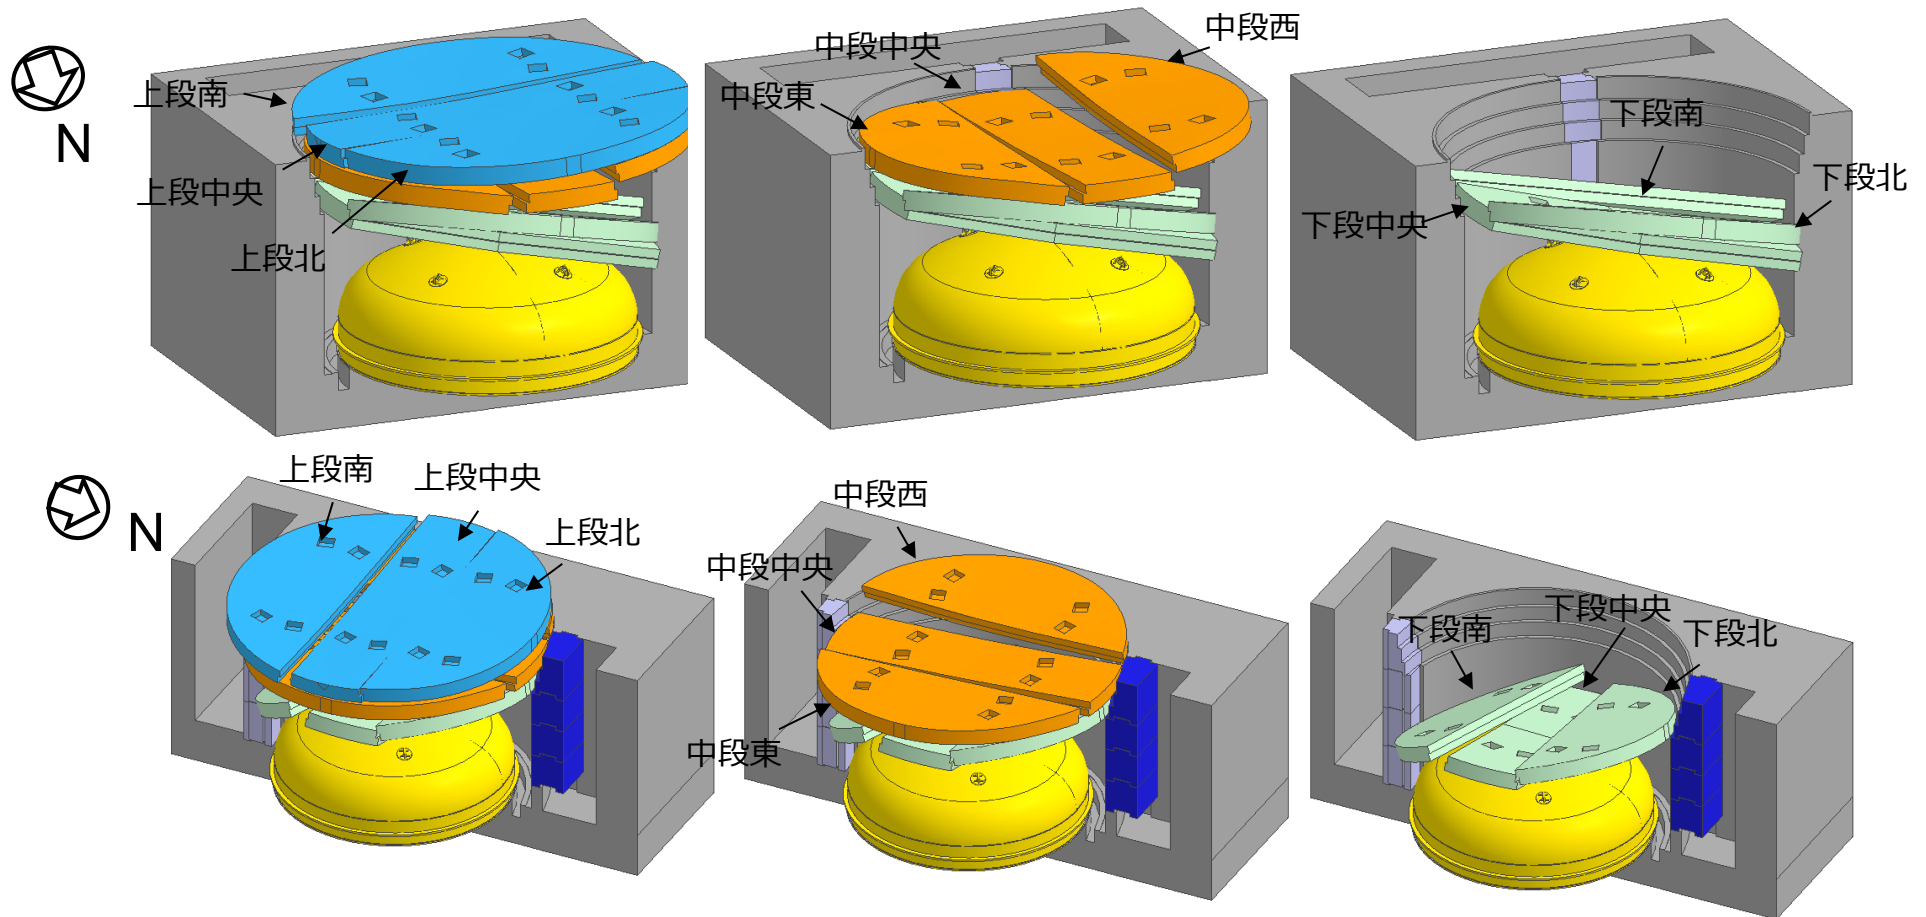
3D計測を基に作成したイメージモデル

- プラグの保持状態の確認を目的として3D計測を実施し、上段プラグ下面、中段プラグ上面及び下段プラグ西側の一部について、可能な範囲で寸法情報を取得した結果、プラグにたわみ等の変形があることを確認した。
- 今後、得られた結果に基づいて、ウェルプラグの処置について検討していく。

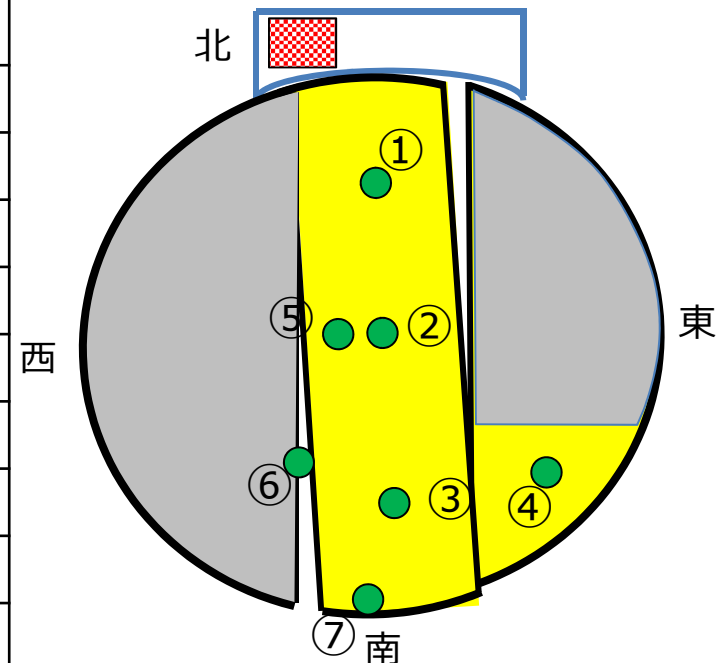
スミア採取箇所（中段プラグ平面）

- 調査用ロボットが中段プラグ上面を走行し、アクセス可能な範囲でスミア採取を実施。
- スミアサンプルの分析を行った結果、Cs-134,Cs-137,Co-60,Sb-125, α線放出核種が検出された。
- 線量率の測定結果と合わせ、ウェルプラグ処置の計画立案等に必要となる汚染密度分布を評価する予定。

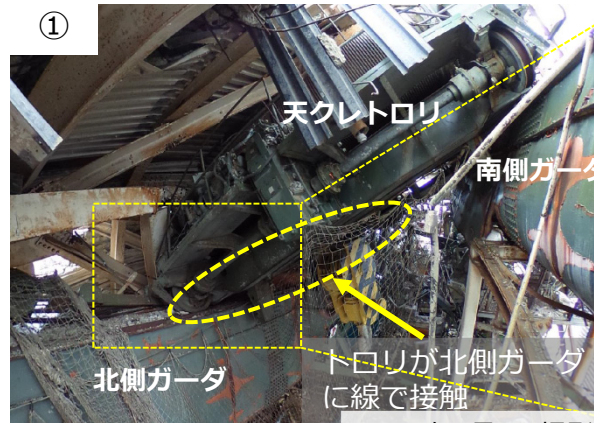
- 天クレトロリは天クレ南北両ガーダ上に線状で接している状況を確認(①②)。
- 天クレトロリ北側端部が北側ガーダの上面中央部にあることを確認(①)。
- 天クレ南側ガーダの一部の溶接部が割れていることを確認(②)。
- 天クレ南側ガーダの西部は階段室及び燃料交換運転操作室鉄骨で複数箇所支持されていることを確認(③)。

2019年9月1日撮影  
天クレトロリの接触状況

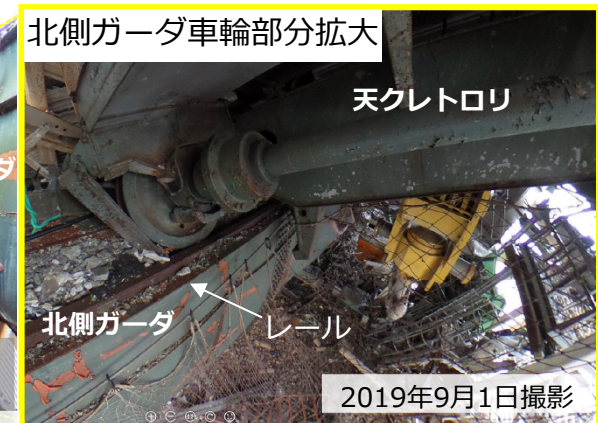
2019年9月1日撮影  
北側ガーダ車輪部分拡大

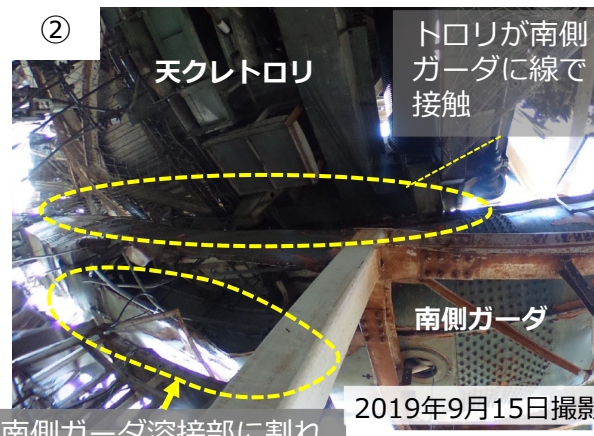
2019年9月15日撮影  
南側ガーダの接触状況

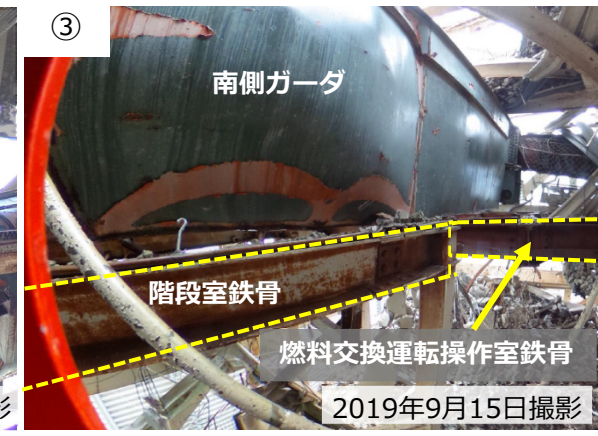
2019年9月15日撮影  
南側ガーダの接触状況

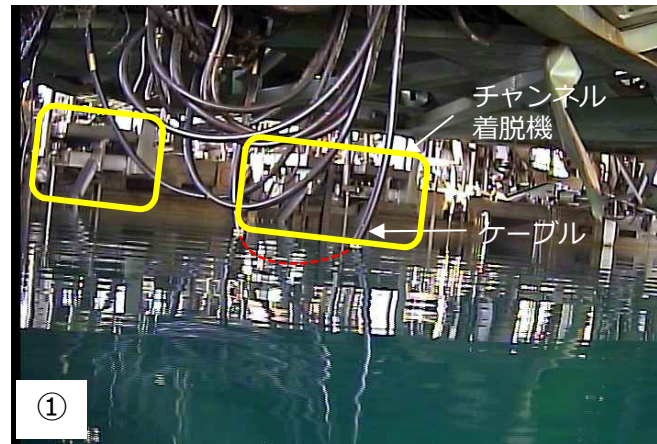
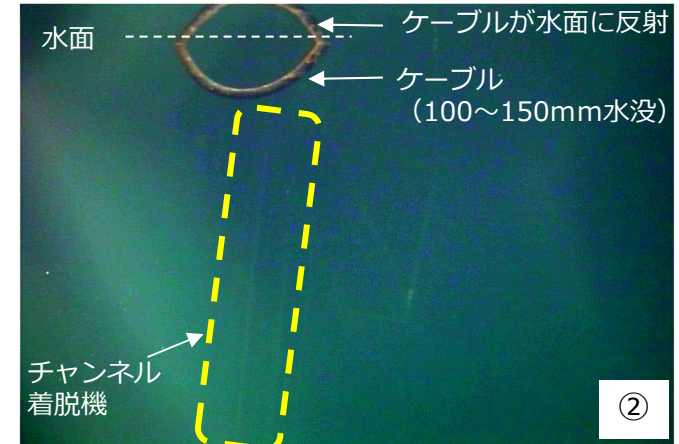
- 水平方向：カメラから4m程度に水没ケーブル、7m程度にチャンネル着脱器※を確認。
- 斜め下方向：水面より7m程度下の燃料ラック上面にガレキが堆積している状態を確認。
- 照明設備等の環境を整えることで、7m程度の視界があることを確認。

写真①②：水平方向の状況（水没ケーブル）

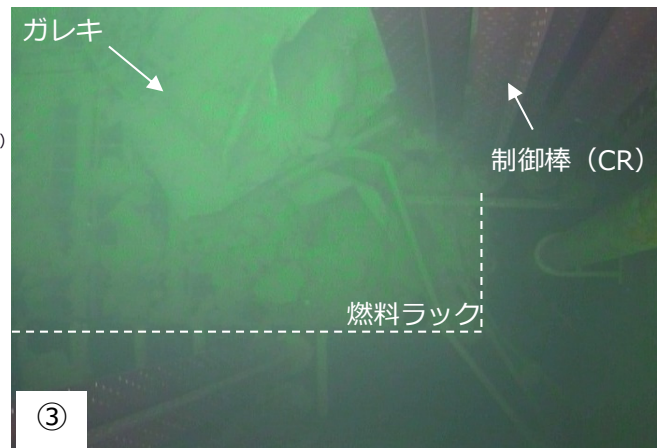
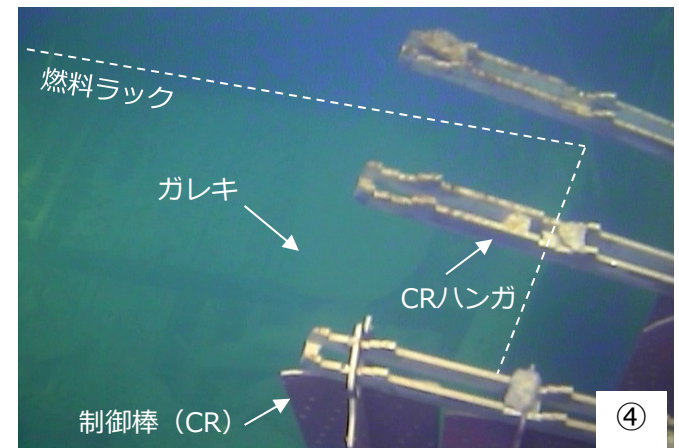
写真③④：斜め下方向の状況（北東コーナー部燃料ラック上面）

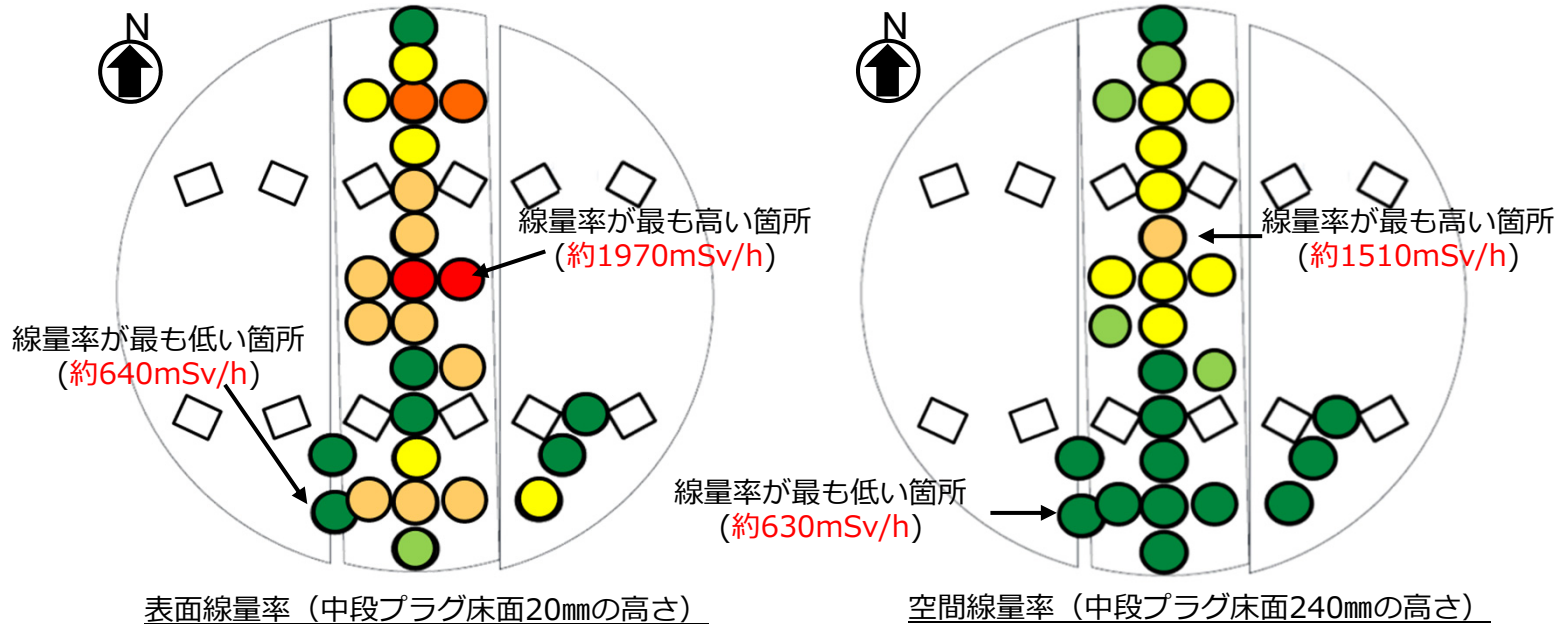
- 調査用ロボットを中段プラグ上面を走行させてアクセス可能な範囲で線量率測定を実施した。
- 表面線量率は、最大で1,970mSv/hであり、前回の測定値（最大2,230 mSv/h、2017年2月）と比べて低下している。低減率は、Cs-134による自然減衰と概ね整合する。
- 空間線量率は、中段プラグ中央付近が高く、外周部に向かうにつれて低くなる傾向あり。一方、表面線量率はバラつきが大きい。その原因としては、上段プラグの隙間からガレキが落下したことや雨水侵入によるプラグ下部への流出が寄与したものと推定している。

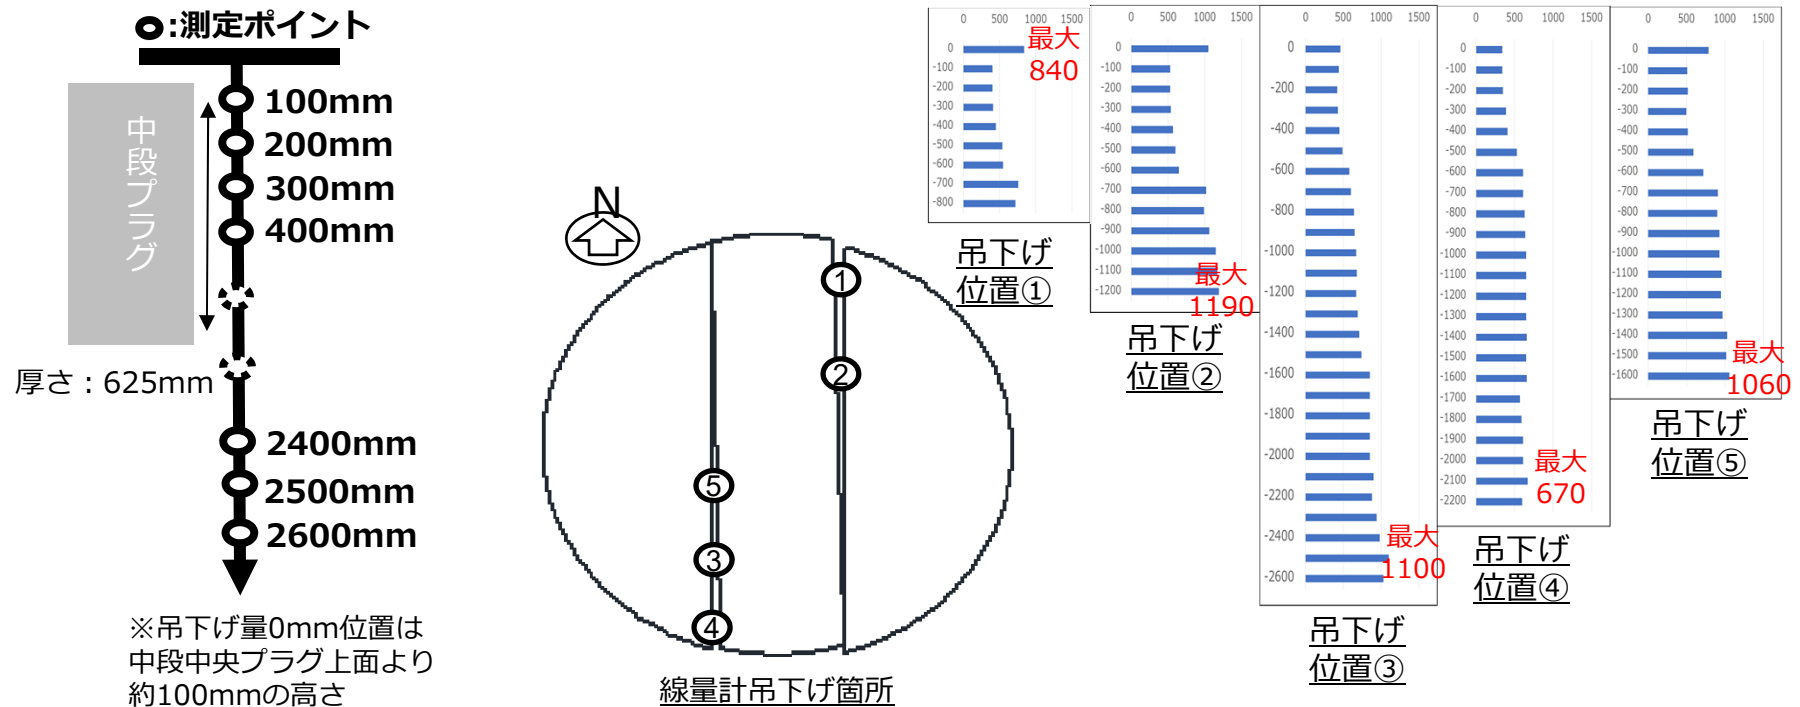
- 今回の調査では、調査用ロボットが中段プラグ上面を走行し、吊り下げ可能な範囲で線量率測定を実施した。
- 各測定点とも、線量計の位置が中段プラグ（厚さ625mm）より下方に下がったところから線量率が上昇した。
- 測定点①②③⑤は、下段プラグ付近まで吊り下げたことで下段プラグからの影響を受けて線量率が上昇した。
- ウェル壁に近い測定点④は、吊り下ろし高さを変えても中段プラグより下方の線量率に大きな変化がないことから、ウェル壁面からの線量影響を受けている可能性が高い。

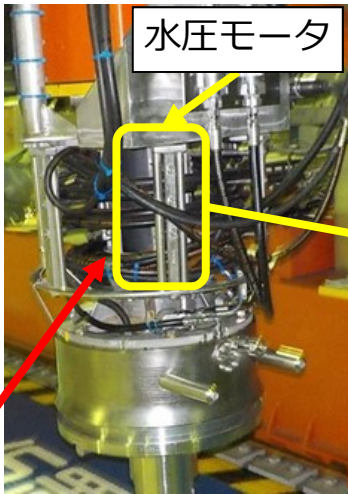
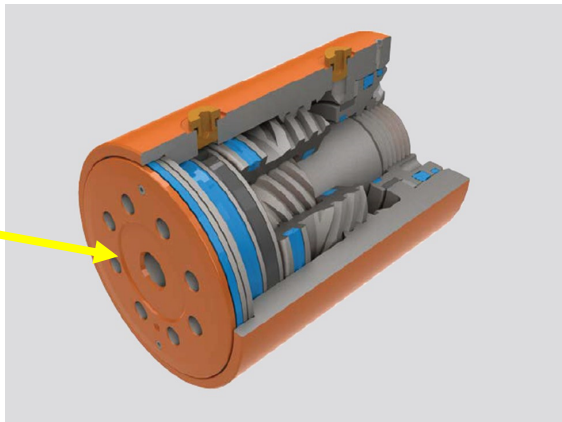
<p>概要</p>	<ul style="list-style-type: none"> <li>9月9日 燃料取り出しの準備作業をしていたところ、燃料取扱機のマストがスムーズに旋回しない事象を確認した。</li> <li>マスト旋回不良の要因分析を実施し、要因の潰し込みを実施した。</li> </ul> <p>【主な要因】</p> <ul style="list-style-type: none"> <li>✓ 水圧ホースリール部におけるホースの摺動抵抗の増加 ⇒異常なし</li> <li>✓ 方向制御弁、流量調整弁及び圧力調整弁の動作状態 ⇒異常なし</li> <li>✓ 作動流体のエア噛みの影響の確認 ⇒異常なし</li> <li>✓ 水圧モータ（ロータリーアクチュエータ）の噛み込み確認 ⇒異常なし</li> <li>✓ 水圧モータ内部シール部からの漏えい確認 ⇒漏えいあり</li> </ul> <div style="display: flex; justify-content: space-around; align-items: center;">

</div> <p style="text-align: center;"> <span>マスト</span>    <span>水圧ホースリール部</span>    <span>水圧モータ</span>    <span>水圧モータ立体断面図</span> </p> <p style="text-align: right; font-size: small;">             出典元:HELAC CORPORATION              Helical Hydraulic Rotary Actuators              L10 Series Service &amp; Repair Manual  <a href="https://www.helac.com/">https://www.helac.com/</a> </p>
<p>原因</p>	<ul style="list-style-type: none"> <li>水圧モータ（ロータリーアクチュエータ）について、シール部からのリーク調査を実施した結果、水圧モータ内部のシール部からのリークを確認した。</li> </ul>

<p>対応</p>	<ul style="list-style-type: none"> <li>✓ 水圧モータの交換を行う（水圧モータは10月上旬納入予定）。</li> </ul> <p>【参考】 当該水圧モータは、予備品（安全点検等を受けて準備する予備品）として手配を進めていたが、現状未入荷</p>
<p>備考</p>	<p>マストの旋回が出来ない事象であり、燃料の把持は維持されるため、燃料の落下につながる事象ではない。</p>

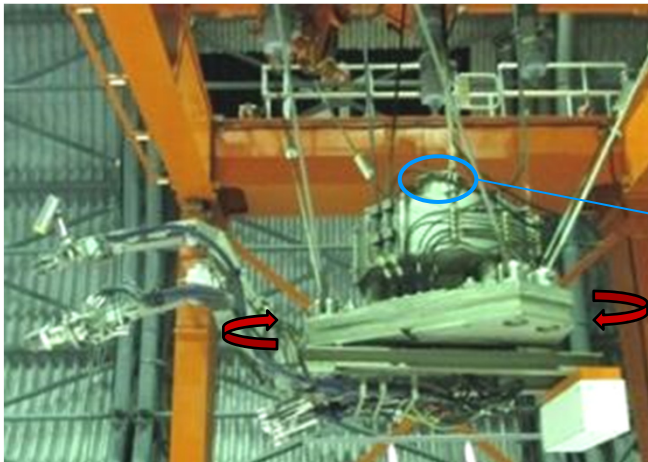
<p>概要</p>	<ul style="list-style-type: none"> <li>9月3日 燃料取り出しの準備作業をしていたところ、燃料取扱機のテンシルトラスがスムーズに旋回しない事象を確認した。</li> </ul> <div style="display: flex; justify-content: space-around; align-items: center;"> <div style="text-align: center;">

<p>テンシルトラス</p> </div> <div style="text-align: center;">

<p>テンシルトラス上部</p> </div> </div>
<p>対応</p>	<ul style="list-style-type: none"> <li>✓ 回転軸の芯出し調整や、駆動水の流量・圧力調整等を行い、ガレキ撤去が可能な速度で旋回できるように調整を実施した。またその他機能に異常がないことを確認したため、テンシルトラス及びマニピュレータを使ってガレキ撤去を再開した。</li> <li>✓ 旋回不良事象が再発した場合に備え、テンシルトラスの角度を固定した状態でのマニピュレータ可動範囲での運用、事前の角度調整、及び旋回不良時の人員による旋回補助の対応を準備済。</li> <li>✓ 海外メーカ技派による点検（再調整を含む）を実施する。</li> </ul>
<p>備考</p>	<p>テンシルトラスは燃料や輸送容器を取り扱うものではないため、テンシルトラスの角度を固定した運用が燃料取扱い中の燃料損傷に至ることは無い。</p>

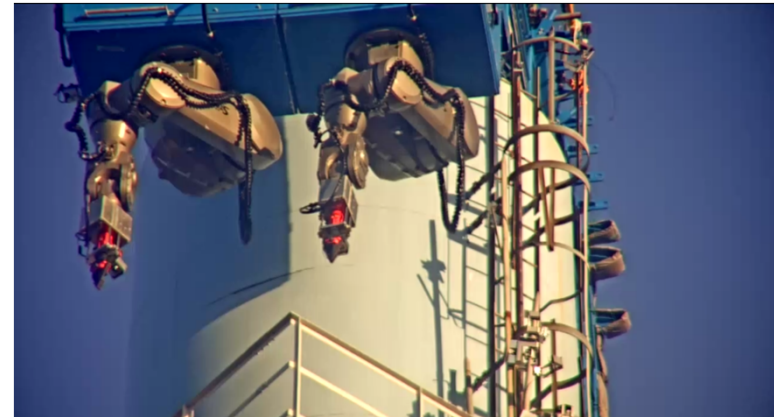
【写真⑥】 筒身切断状況 (9月18日)

- 9月18日から2ブロック目の切断に着手し、筒身の変形が大きく切断作業が難航したこと、台風17号近接に伴う作業中断等により時間を要したが、9月26日に切断が完了した。
- 2ブロック目で得られた知見についても、3ブロック目解体の作業計画に反映し、安全に作業を進めていく。

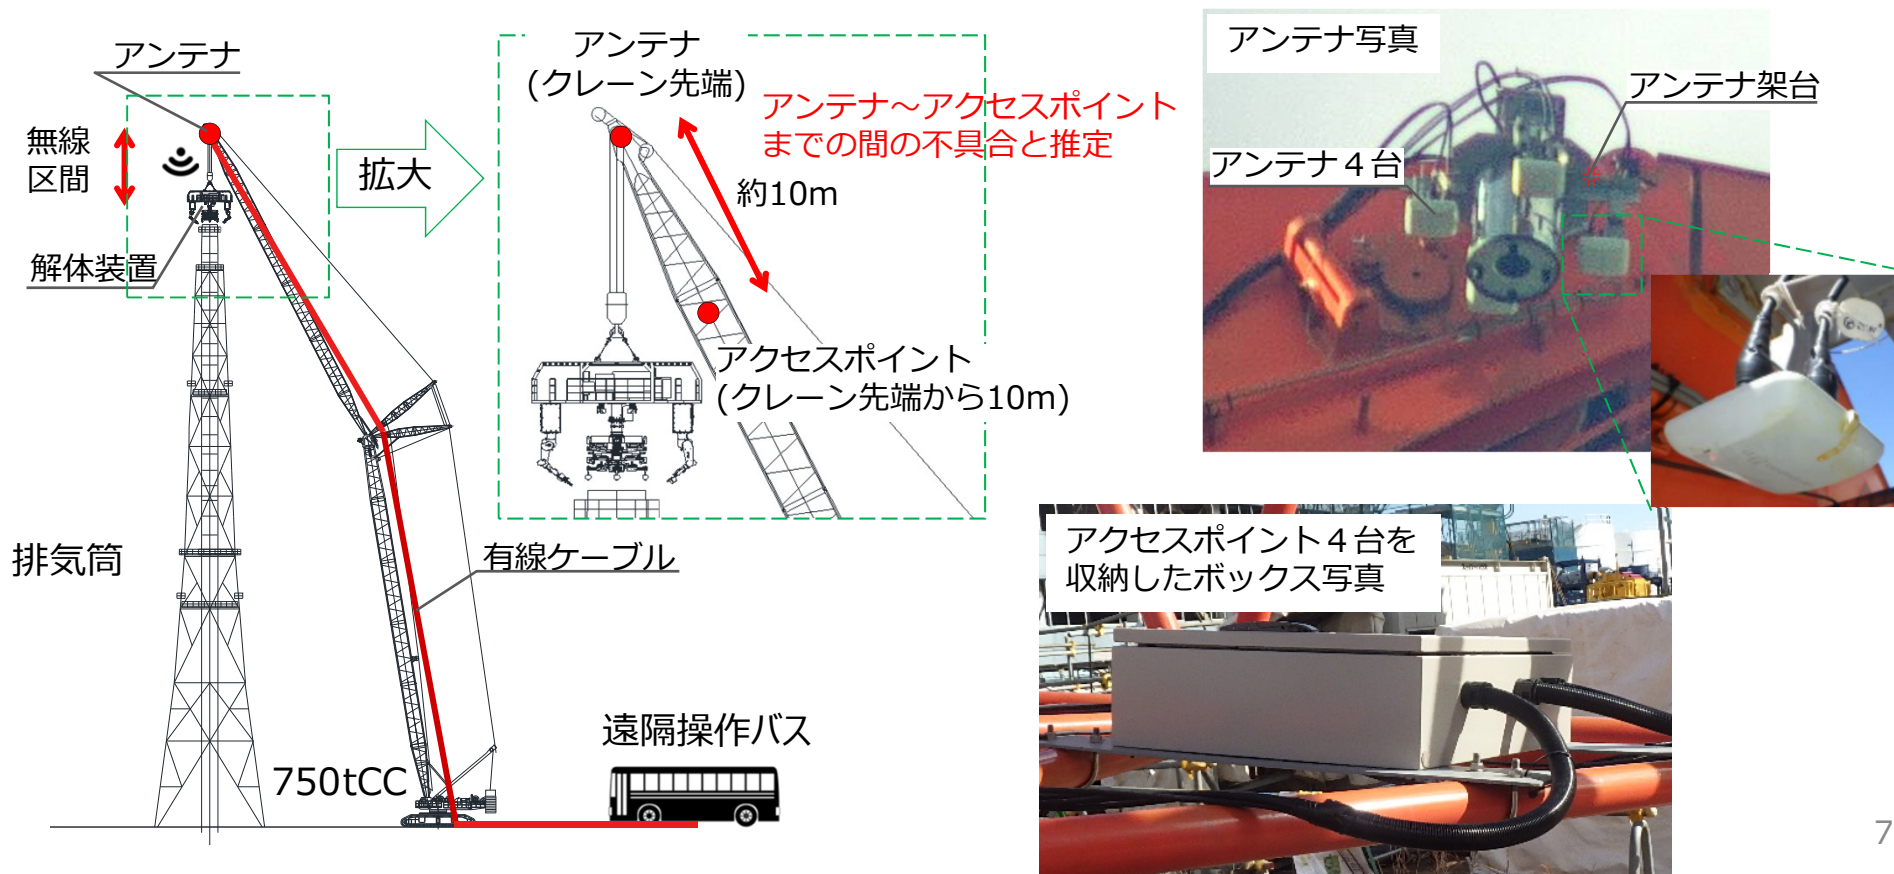
- ✓ クレーン先端に設置したアンテナ内部への浸水を確認(4台中3台、各50cc程度)
- ✓ アンテナ4個を予備品と交換した結果、全てのアンテナで通信接続良好となったことから、アンテナ内部への浸水が通信不具合の原因と判断した。
- ✓ なお、不具合には至っていないが、アクセスポイントを収納したボックスへの浸水も確認された。

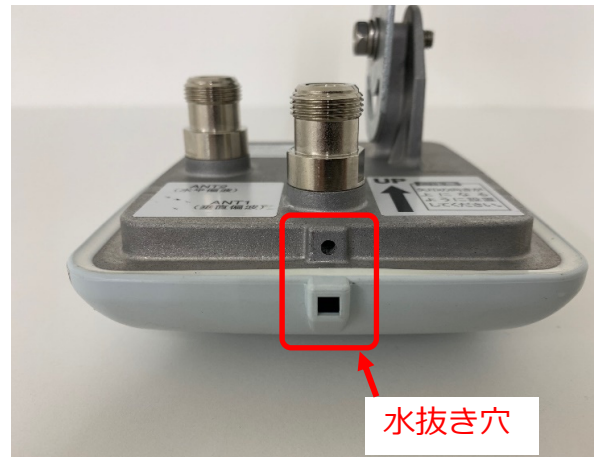
【写真：アンテナ水抜き穴】

- 当該アンテナについて、通常は送受信面正面が垂直になるように設置するため、水抜き穴がアンテナ下方向を向く角度であった。一方、今回工事では、クレーン先端直下の解体装置側アンテナと通信を行う為に、アンテナを下向きに設置していた。
- 結果として、アンテナ水抜き穴から雨水が浸入して内部に溜まり、通信不具合を発生させた。
