ALPS処理水貯留タンクの内面点検結果

A L P S 処理水貯留タンクの内面点検結果

建屋滞留水処理の現状について

G6エリアタンクインサービス時タンク損傷について

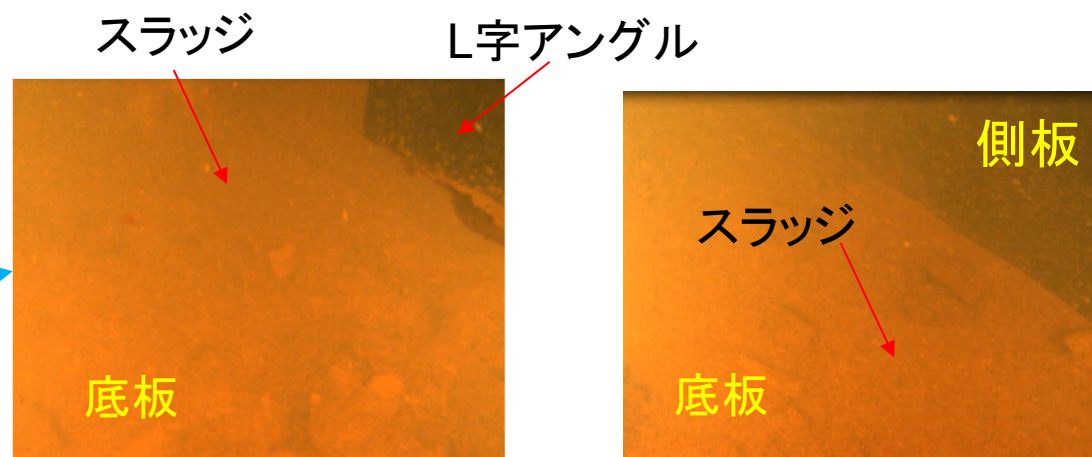
タンク底部の状況 (ROV内面点検時に撮影)

- G 3 - D 1 タンクについて、ROVによる内面点検を実施した結果、以下の状況であった。
 - タンク底部全面にスラッジが堆積。
 - スラッジの堆積状況は、ROVを底面に降ろし、横にスライドさせても底面部を確認出来ない状況であった。
- なお、混水タンクにおけるスラッジ発生 の 主な原因は、「RO処理装置内のRO膜を保護する観点で注入している塩化第二鉄の凝集沈殿物(クラッド)が、マルチメディアフィルター(以下MMF)に吸着し、MMF詰まり時の逆洗によりクラッドの一部がRO濃縮水側を經由しSr処理水タンクに移送され集積」と考えている。

- ROVによる内面点検を実施した結果、スラッジの堆積より底面部の確認が出来ない状況であった。スラッジの堆積は上記の通りS r 処理水の残水の影響と推定される。ついては、当該36基のタンク群に対し、ROVによる内面点検不可及び硫化水素発生防止の観点からスラッジの除去を今後検討していく。（具体的な実施時期は現在進めているSr処理水のALPS処理完了後に判断していく予定）
- 上記以外のALPS処理水タンクについてはROVによる内面点検により、G 3 エリア 2 4 基を2020年10月を目途に実施し、点検状況を踏まえて他エリアの計画を行う予定。

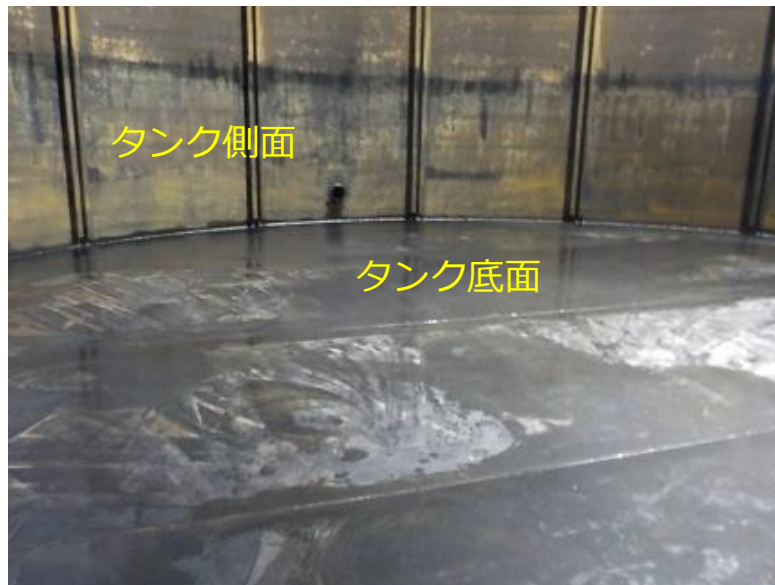
内面状況

- G3エリアの水質分析結果から、浮遊物質濃度が高く、硫酸塩還元細菌が比較的多いG3-E5タンクを内部点検の代表タンクとして選定
 - G3-E5タンクの底部スラッジを回収し、内面の目視点検を実施
 - 底面に建設時に付いたと推定される引っかき傷の周辺にかき傷（最大深さ1.7mm）、塗装剥がれ等を確認。又、側面には塗装の剥がれ等は確認されなかった。
 - 尚、硫化水素が確認されなかった隣接タンク（G3-F4）の点検結果と比べても大きな差異はなかった。
 - 塗装の剥がれ箇所（腐食箇所）を確認した結果、黒色の硫化鉄皮膜が付着していなかったことから硫酸塩還元細菌の影響はないと判断。又、建設時の影響と推定される塗装剥がれ箇所の腐食速度は0.26mm/年であり、通常の炭素鋼の腐食速度0.3mm以下/年と同等程度であることを確認。
- 上記点検結果を踏まえ、今後、他のSr処理水を貯留している溶接型タンクについても水抜き後に内面点検及びかき傷等の補修塗装を行い、引き続き運用していく。

- G3 – E5タンク内面点検で確認した底面部の深さ1.7mmのかき傷について、板厚余裕代9mm（公称板厚12mm – 必要板厚3mm）より問題は無いが、念のため補修塗装を行う。
- その他の溶接型タンク（貯留水：Sr処理水、ALPS処理水）底板の板厚余裕代は、
 - 9mm → G3, G1南, H1～H6, H8, B, J1～J9, K1エリア
 - 19mm → G1南, H4南エリア
 - 22mm → D, G7, H4南, K2～K4エリアであり、一番小さい板厚余裕代はG3 – E5タンクと同じ9mmとなることから、同様のかき傷があっても問題はない

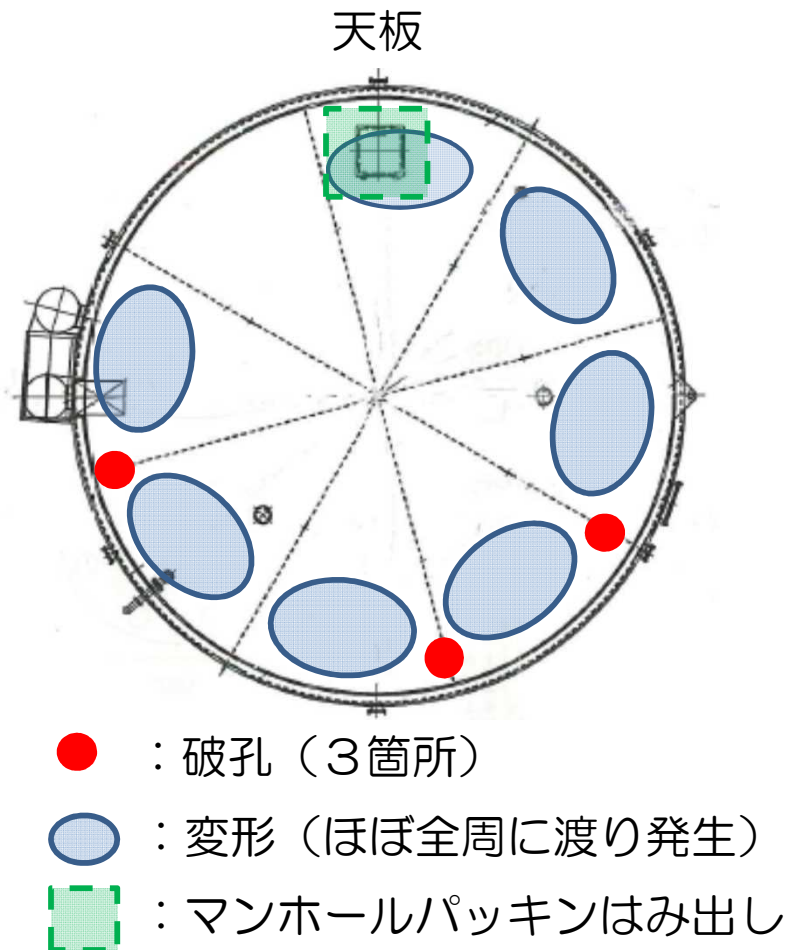
①破孔 (代表)

- 変形および破孔は、何れもタンクの内側方向に発生している ←負圧の作用
- 下図、天板中心から8方位に走る点線は天板補強板であり、変形は補強板の間（最大深さ60mm）、破孔は補強板の終端部に発生している
- マンホールパッキンは、蝶ネジの間隔が広い箇所が外側にはみ出している ←正圧の作用

- 吸排気を行うベント管が養生テープで閉塞した状態でタンク内の水を払出したため、タンク内空気の圧力が低下し、大気圧との差圧が過重となって天板に作用し変形および破損に至ったものと推定。
- 天板マンホール部のパッキングがはみ出した要因は、過去のタンクインサービス時に水の流入によりタンク内空気の圧力が上昇し、逃げ場を失った空気が強度の弱い（マンホールは蝶ネジで固定）マンホールパッキング部から噴き出したものと推定。
