# 1号機PCV内部調査にかかる アクセスルート構築作業について

2019年11月28日

東京電力ホールディングス株式会社

# 1号機原子炉格納容器上蓋の状況確認について

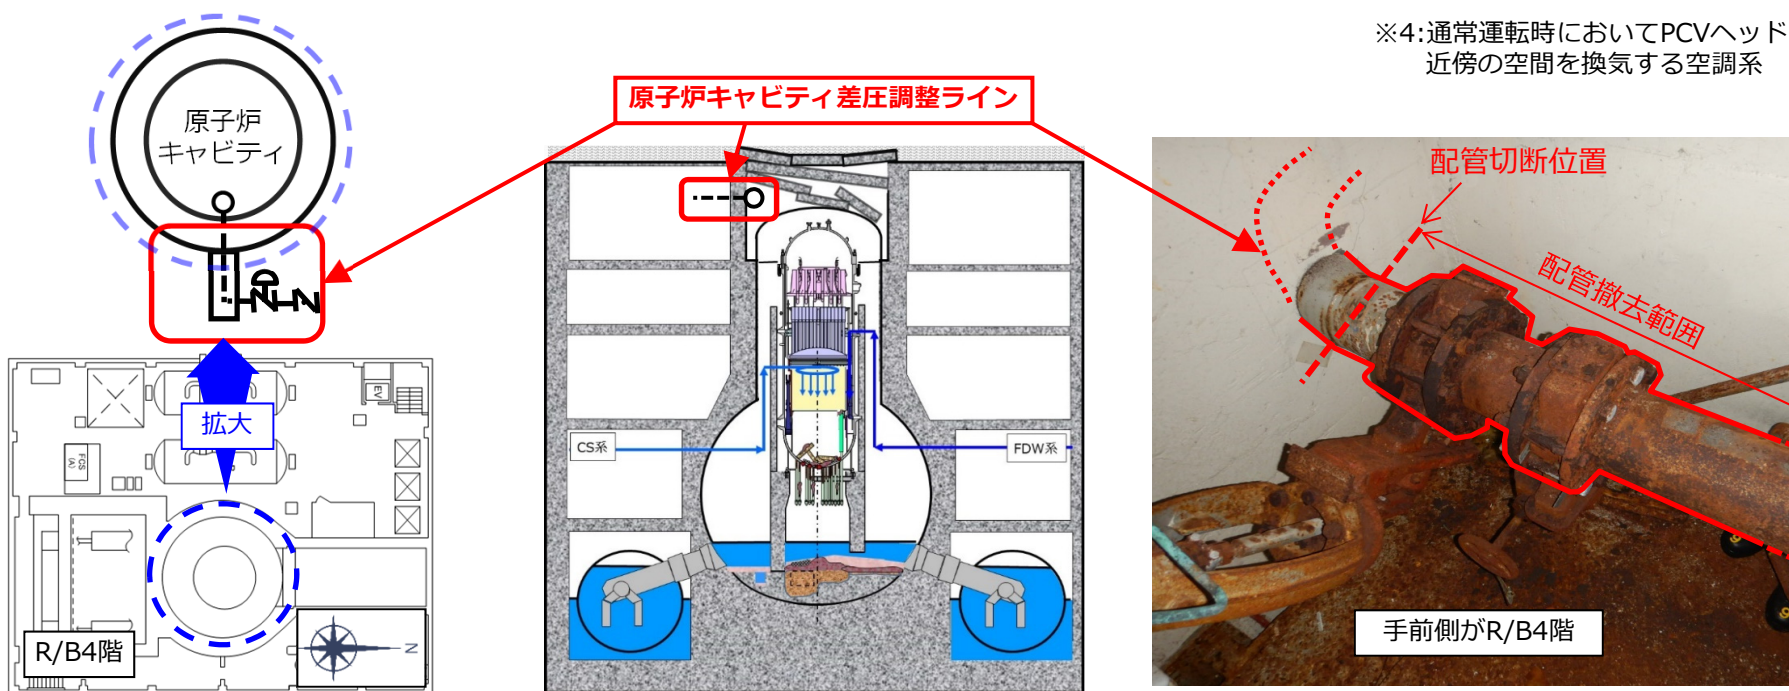
原子炉キャビティ差圧調整ラインの位置(平面/立面)イメージ図、および現場写真

- 原子炉キャビティ差圧調整ライン※4に作業監視用DM②のダスト吸引用ホース(以下、ホース)を敷設するため、原子炉キャビティ差圧調整ラインの配管切断作業を10月25日に実施した。
- 配管内部は汚染が想定されたため、汚染測定を実施。配管内部に汚染を確認したため、汚染拡大防止対策を実施した上で、作業を進めた。なお、作業エリアのダスト濃度上昇は確認していない。
- 汚染拡大防止対策を実施した後、配管内部が閉塞されることなく原子炉キャビティ内に通じていることを11月6日に確認し、配管内にホースの敷設を11月7日に完了した。

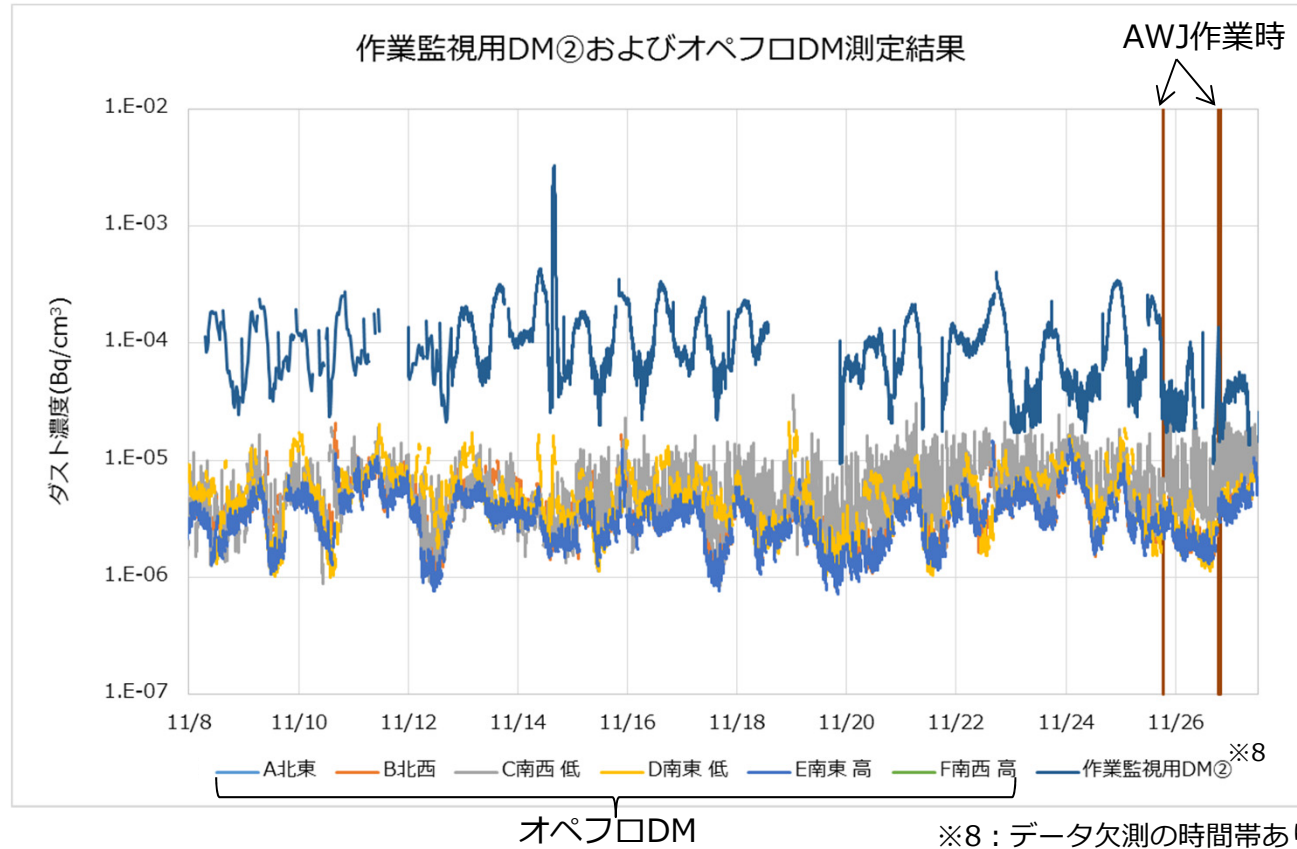
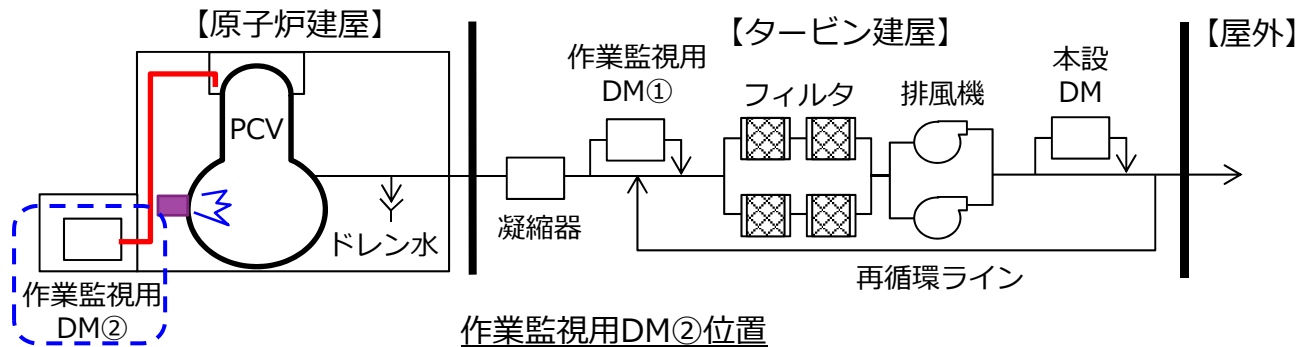
- AWJ作業によるPCVヘッド近傍のダスト濃度は有意な変動は確認されていない。

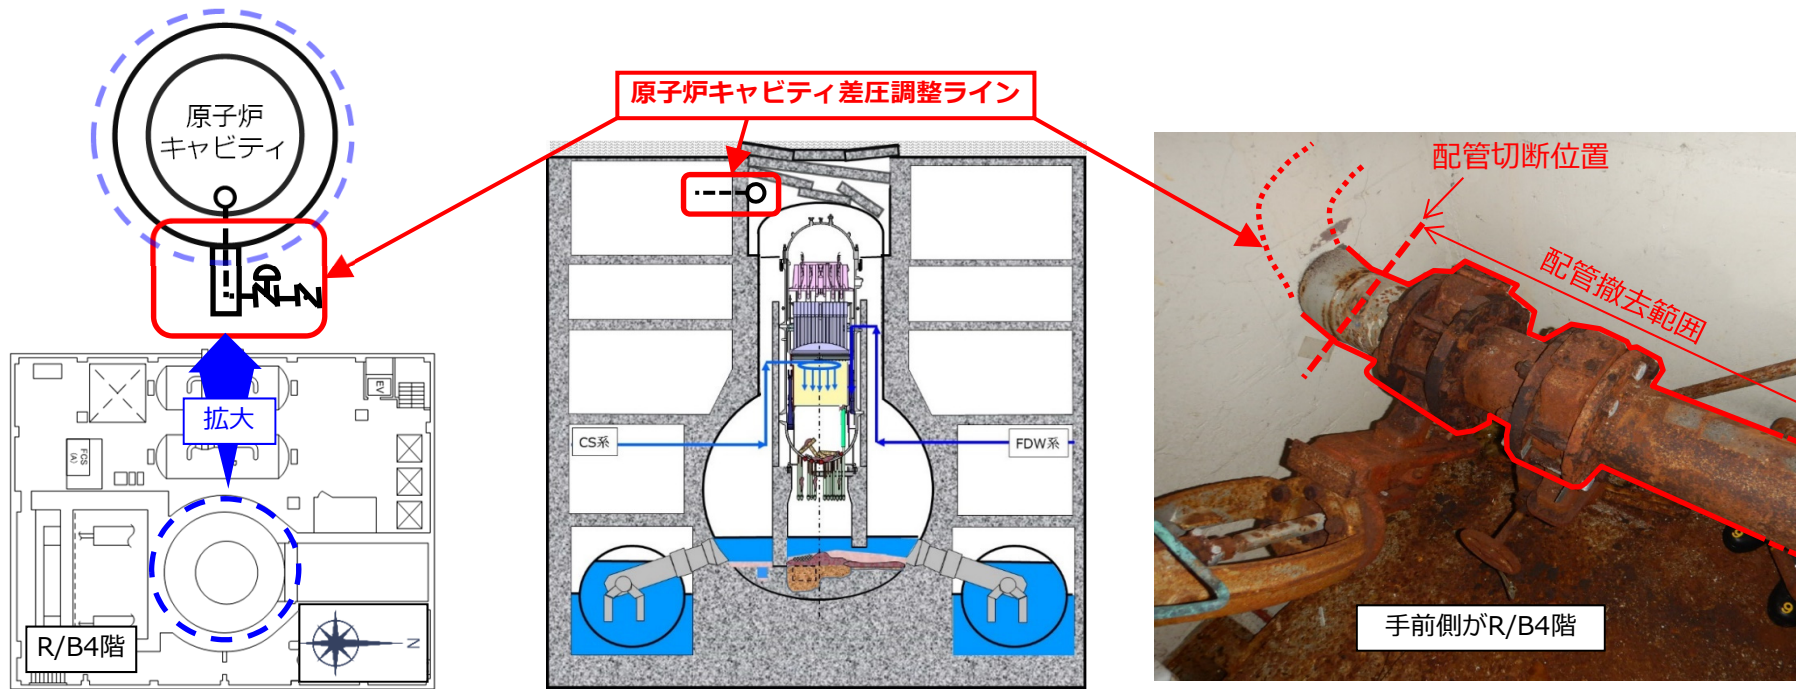
原子炉キャビティ差圧調整ラインの位置(平面/立面)イメージ図、および現場写真

- 1号機原子炉格納容器（以下、PCV）内部調査のアクセスルート構築のための作業継続に向けてPCV近傍のダスト濃度の監視を充実させるため、原子炉格納容器上蓋（以下、PCV上蓋）近傍に作業監視用ダストモニタ（以下、DM）を11月7日に追加で設置（新設）した。
- 作業監視用DM設置作業の一環として、設置環境の状況確認のために挿入したカメラを活用し、事故時に主要な漏えい経路となったと推定されているPCV上蓋のフランジ部の状況確認を実施した。

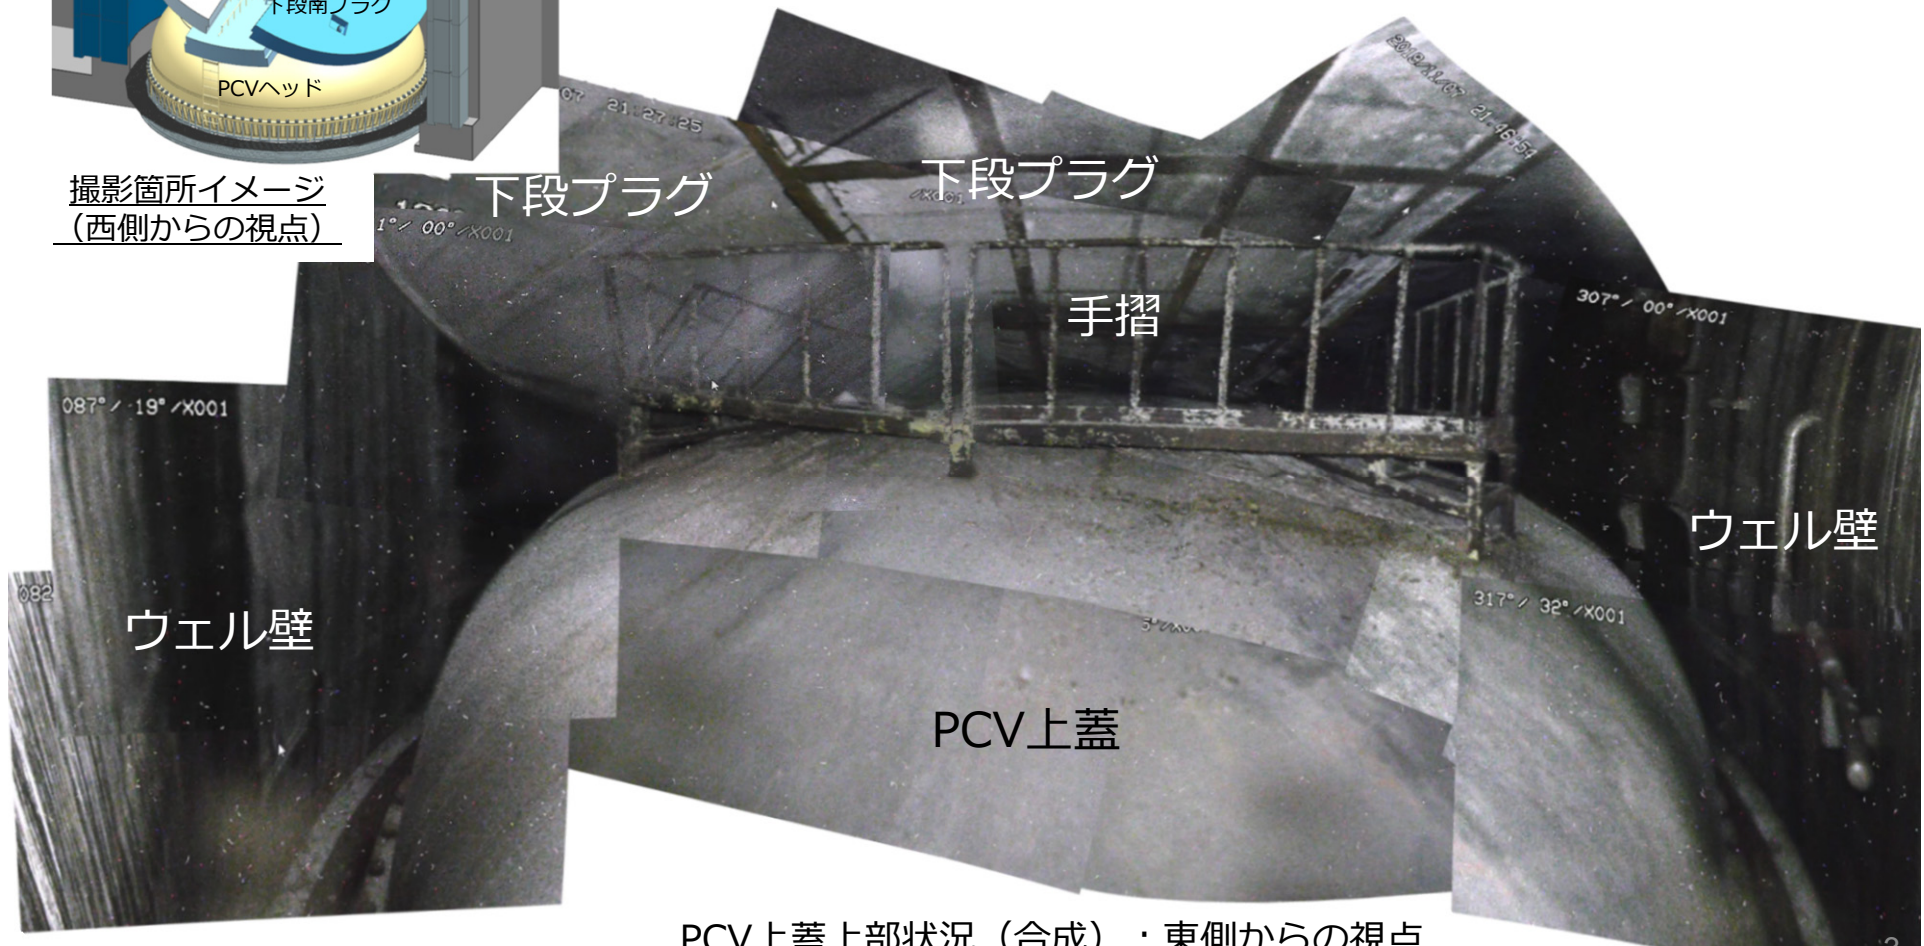
PCV上蓋上部状況（合成）：東側からの視点

- ホース設置時に原子炉キャビティ（ウェル）内の状況について、映像を取得することができた。
- 取得した映像からはPCV上蓋等の著しい損傷は確認されなかった。

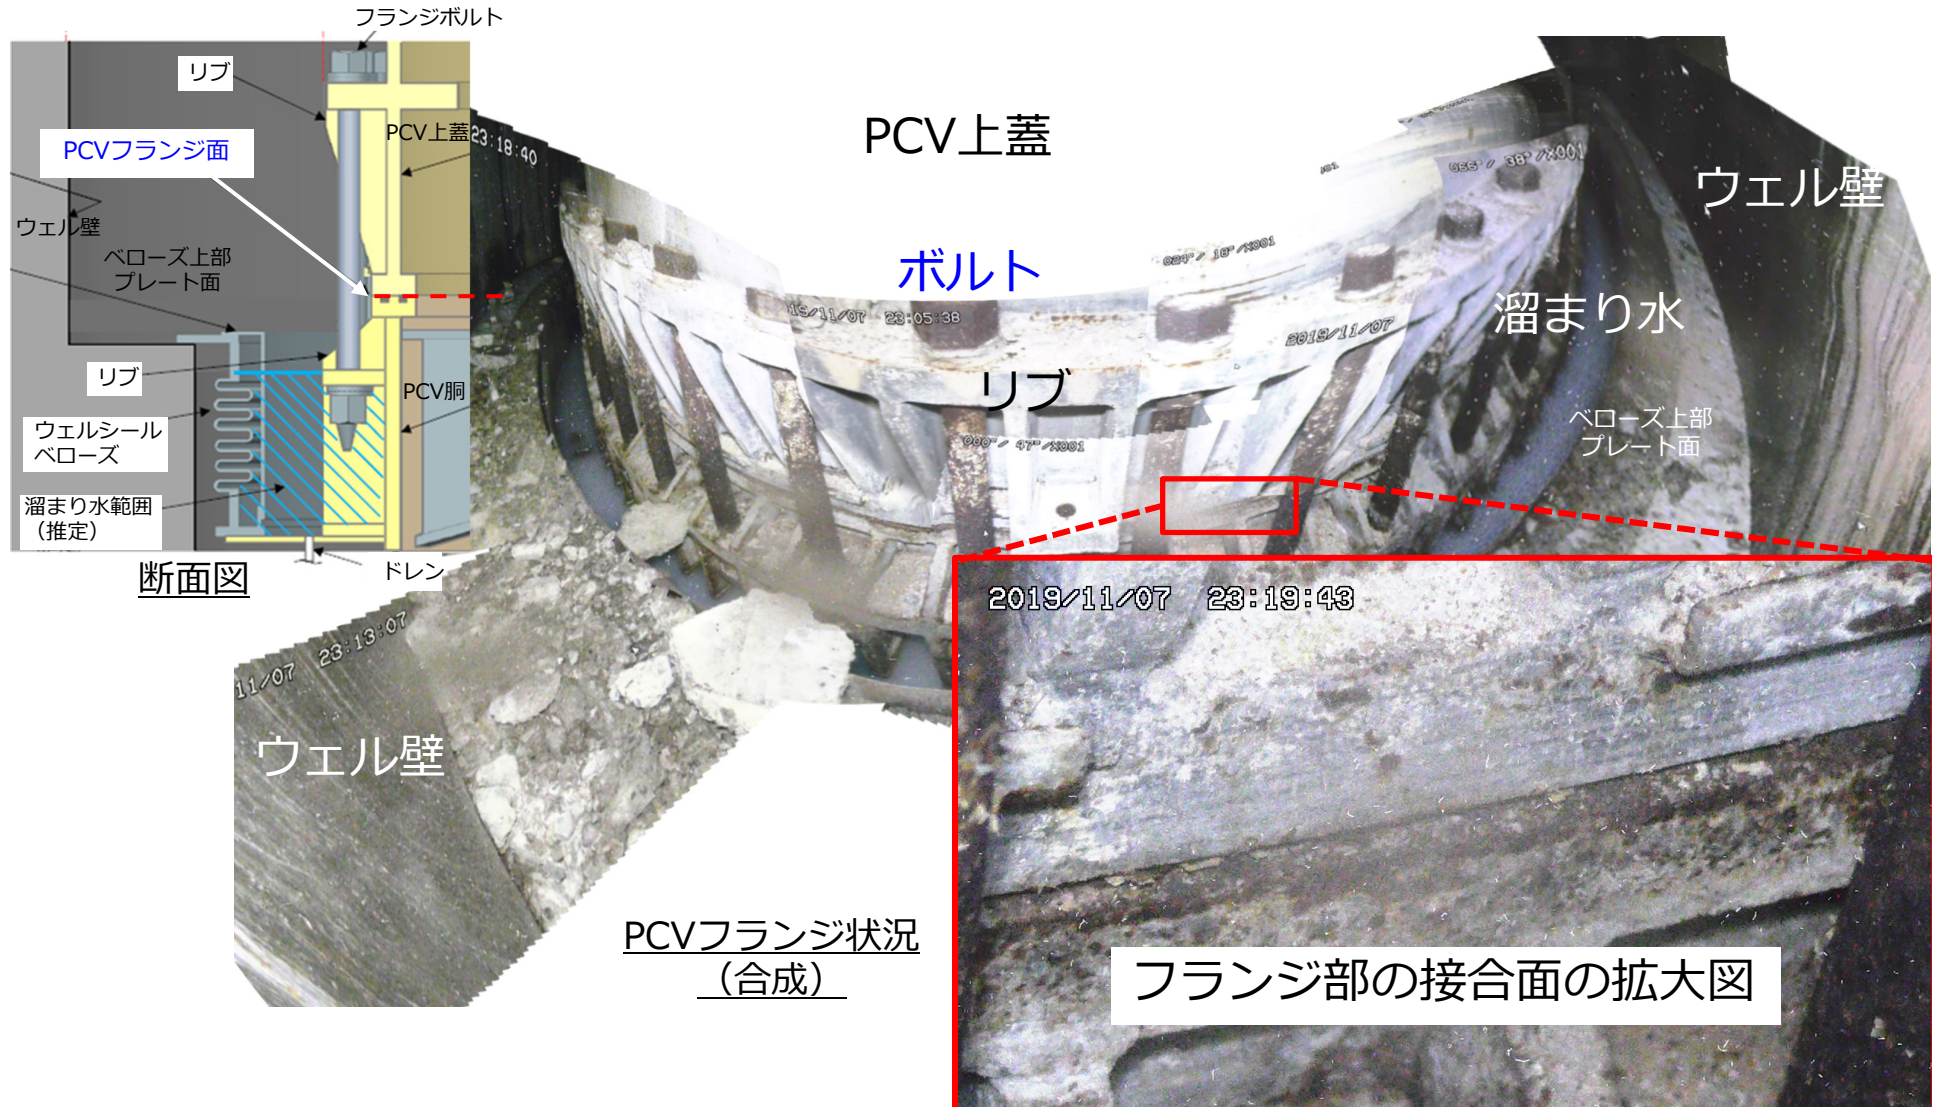
- フランジ部についても、塗装の劣化はあるものの、著しい損傷や大きな変形は確認されなかった。
- 映像中のホワイトノイズからは高い汚染が推定されるため、事故時の高いPCV圧力の条件下ではフランジ部からの漏えいがあったものと考えられる。

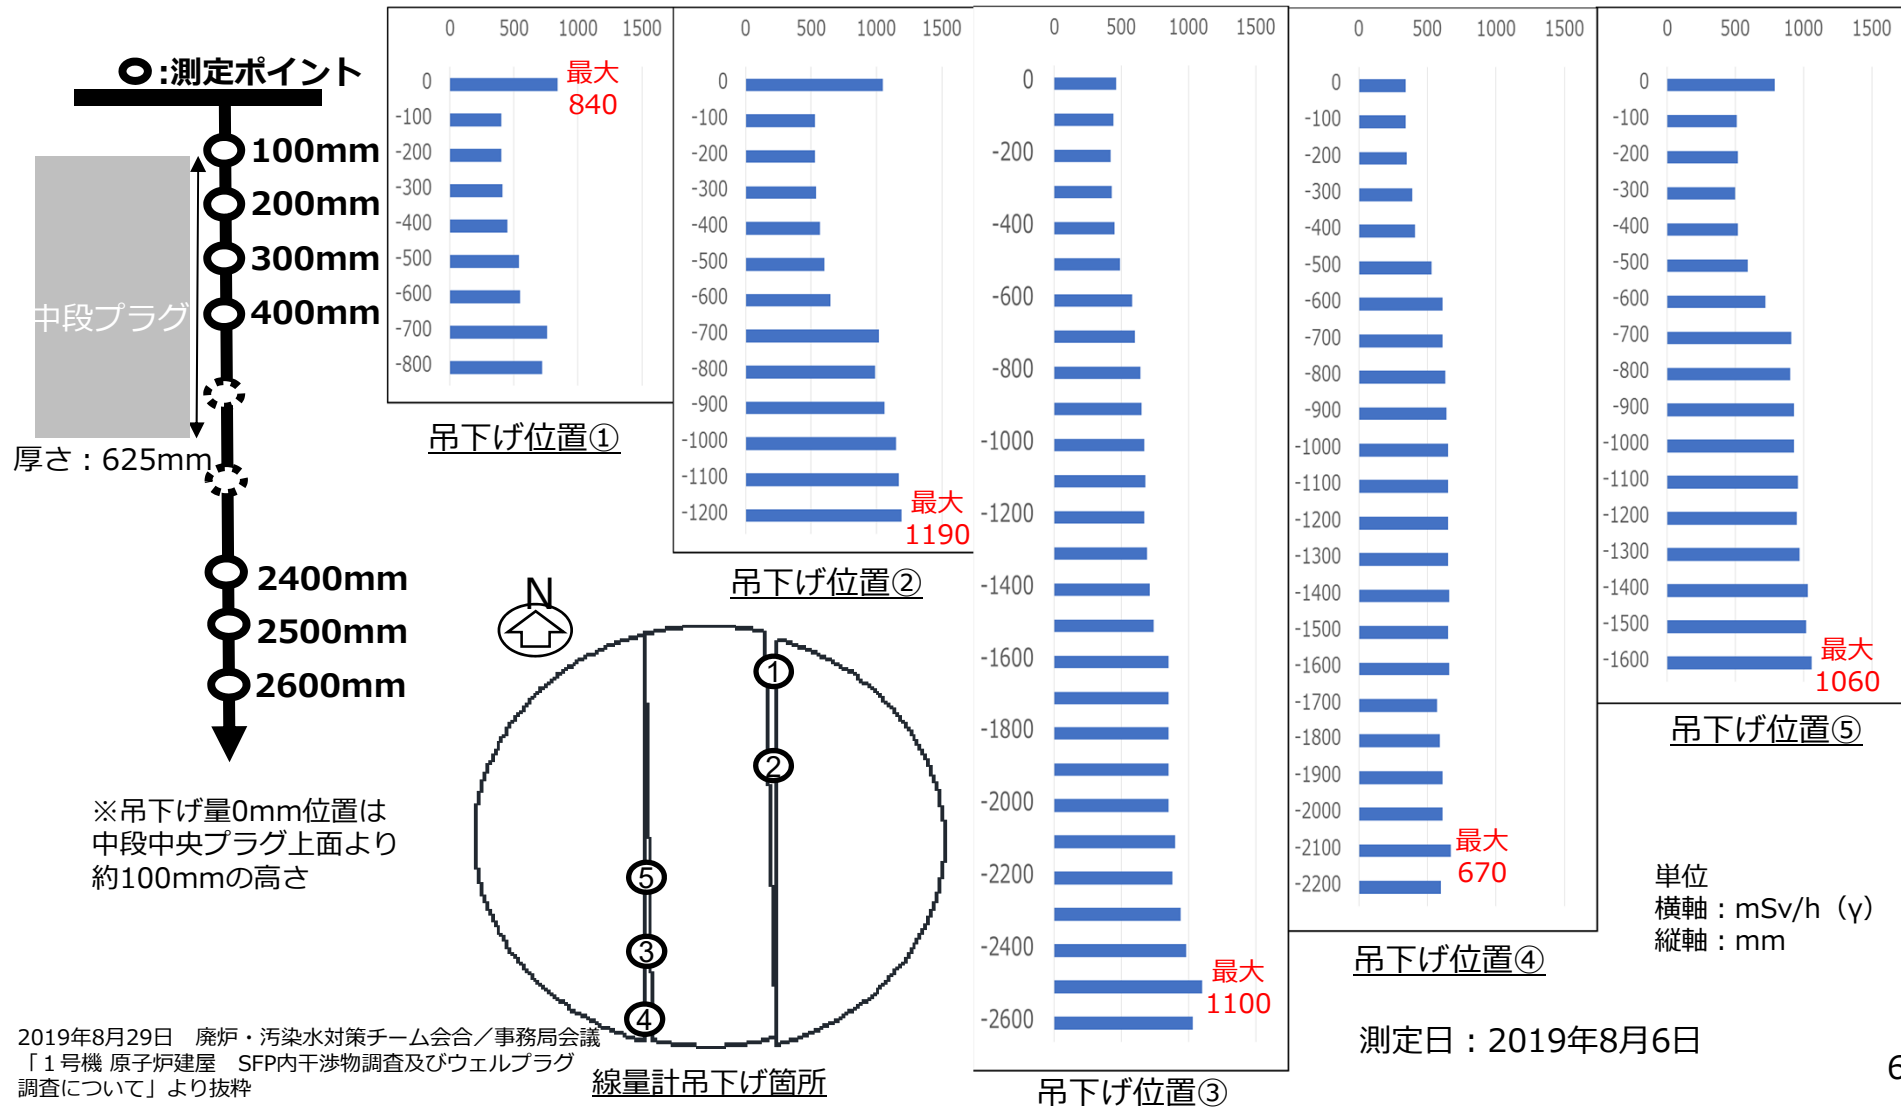
- 測定位置 (①~⑤) において、下段のプラグやガレキに接触しない範囲で線量計を吊下げて100mm毎に空間線量率を測定。
- 線量測定の結果、各測定位置共に、中段プラグより下側で高くなる傾向を確認。

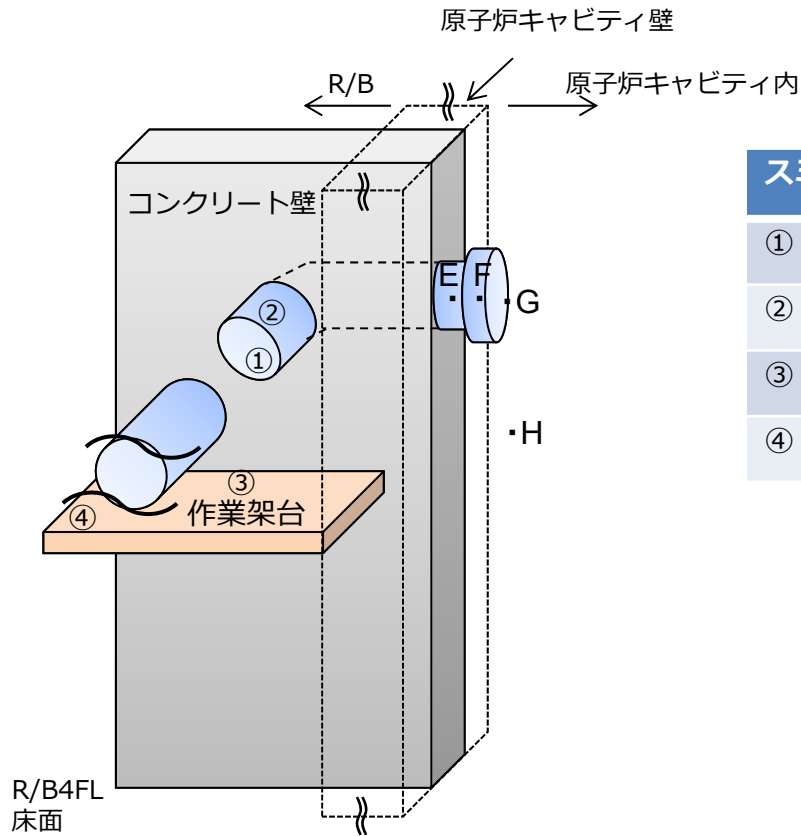
原子炉キャビティ差圧調整ライン  
のスミア採取・線量測定箇所

スミア箇所	α放出核種	β+γ放出核種	備考
①	$1.1 \times 10$	$1.8 \times 10^2$	配管内面(切断部近傍)
②	$3.5 \times 10$	$> 2.6 \times 10^2$	配管内面(エルボ部近傍)
③	検出限界値未満	$> 2.6 \times 10^2$	作業架台床面(配管直下)
④	検出限界値未満	$> 2.6 \times 10^2$	作業架台床面

測定箇所	線量測定値 [mSv/h]	備考
E	400	配管出口より20cm内部
F	700	配管出口より10cm内部
G	1100	配管出口
H	2600	配管出口下50cm

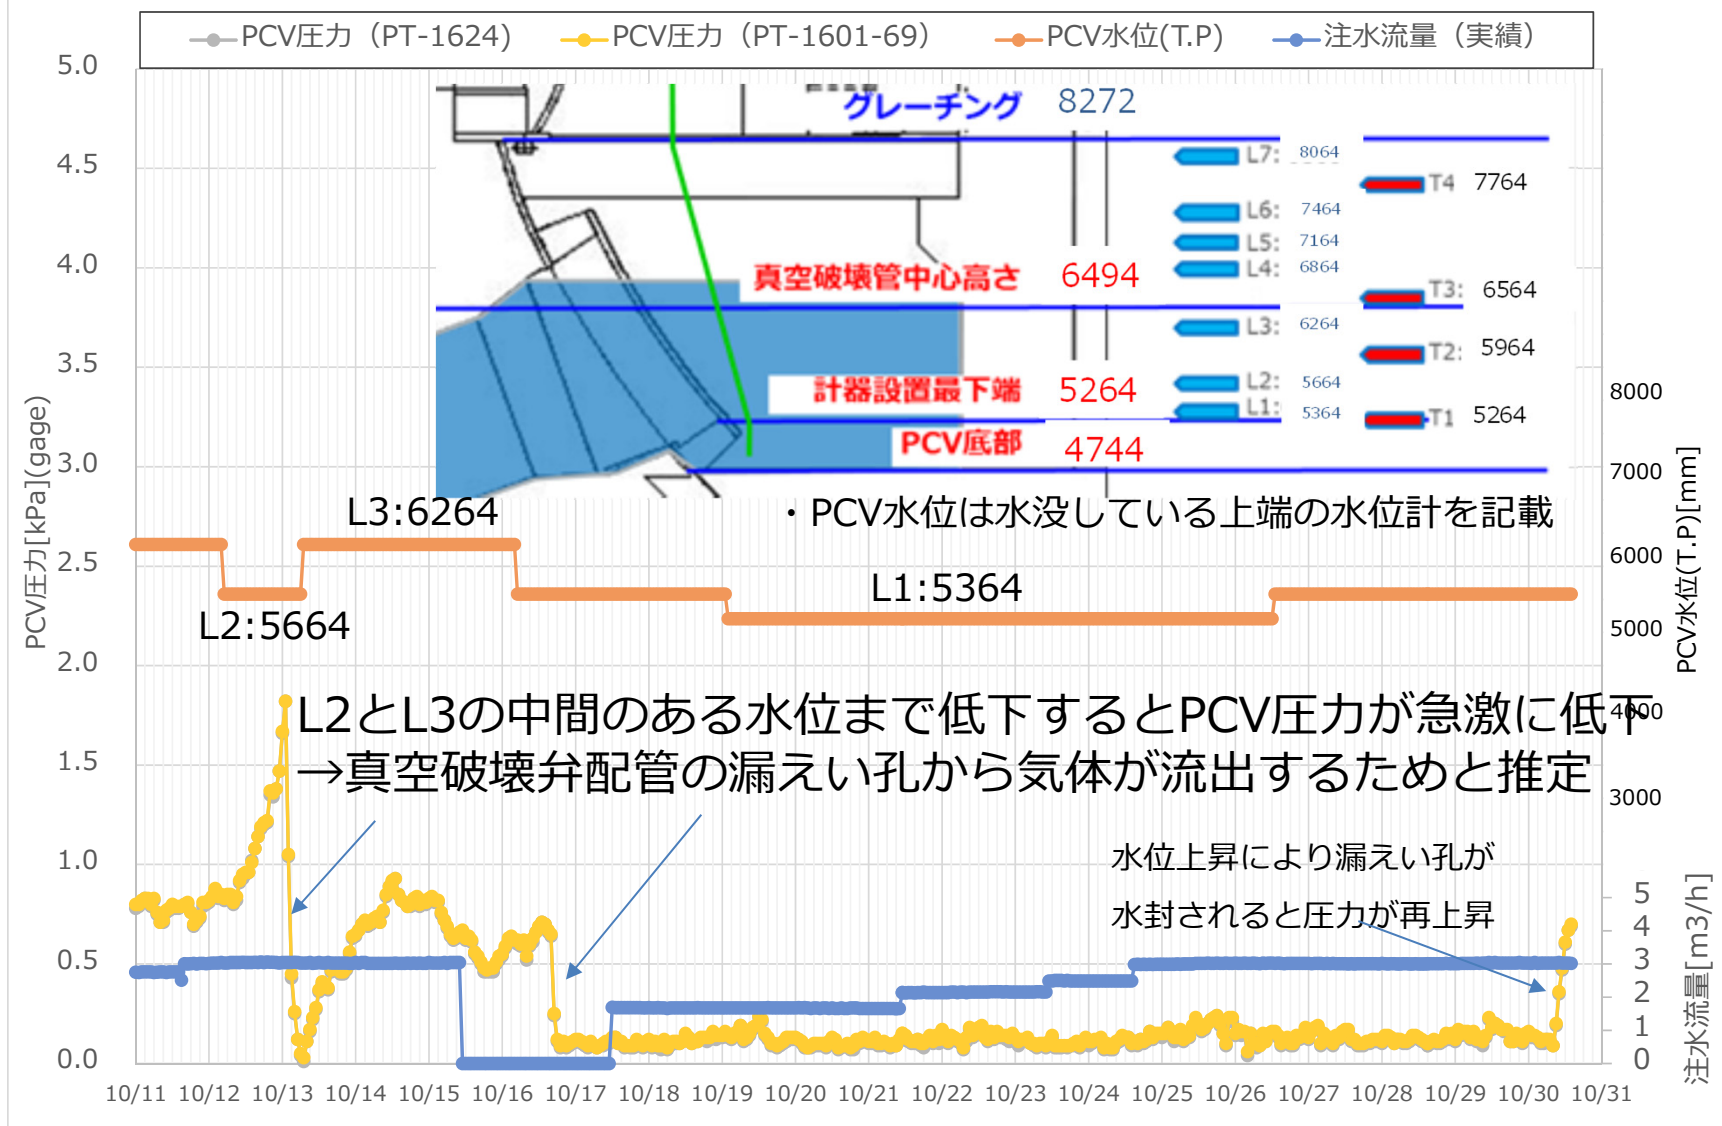
上記の圧力挙動から、現在のPCV上蓋のフランジ部の漏えい孔面積は、真空破壊弁配管の漏えい孔面積に比較して小さい。
