汚染水対策スケジュール (1/2)

陸側遮水壁設備からのブライン漏洩事象について

2020年1月30日

東京電力ホールディングス株式会社

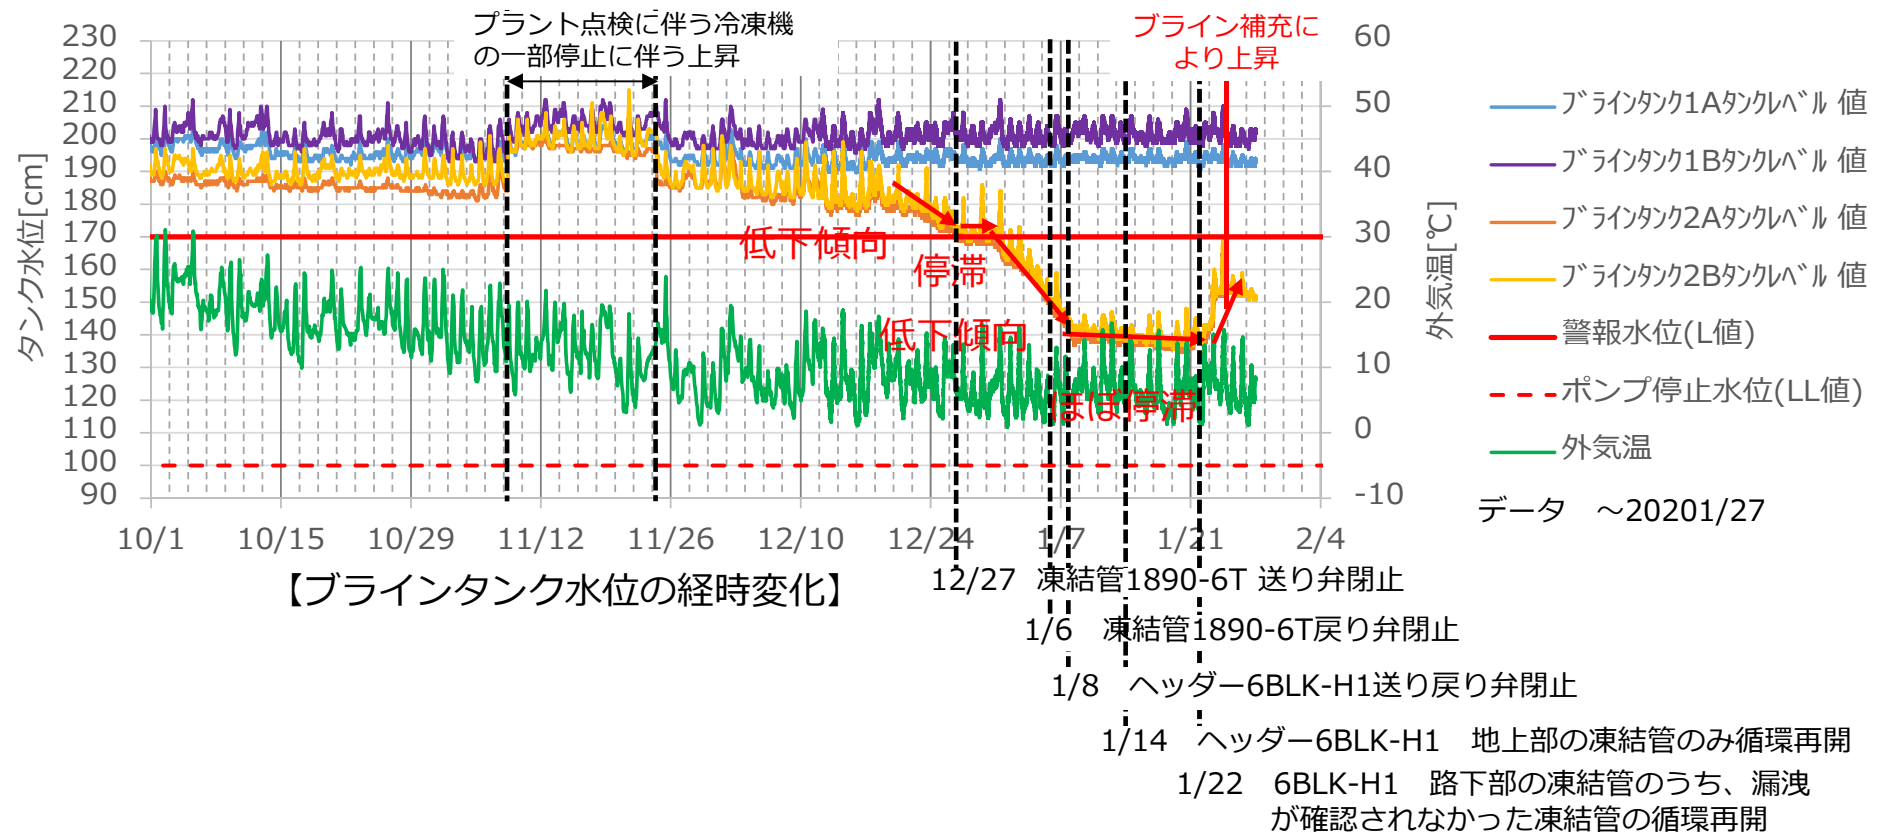
- 2019年12月26日に陸側遮水壁ブラインタンクのタンクレベルが低下していることが確認されたことを受けて、目視による調査を実施。
- 調査の結果、2号機R/B山側の6BLK-H1の凍結管1890-6Tからの漏洩が確認されたため、当該凍結管のヘッダー管（送り）のバルブを閉止した。
- その後水位低下が継続したため、1/8までに凍結管やヘッダー管のバルブを閉止し、6BLK-H1（凍結管計37本）を全体系統（計1568本）から隔離。タンク水位はほぼ停滞した。（漏洩量は、合計で16m³程度。）
- 調査を継続し1/14に6BLK-H1のうち地上部からの漏洩がないことが確認できた為、地上部の凍結管のみブラインの循環を再開。
- 更に路下部の凍結管については、詳細調査（加圧試験）を実施し、凍結管3本より新たに漏洩を確認。1/22より漏洩が確認されなかった凍結管のブライン循環を再開している。

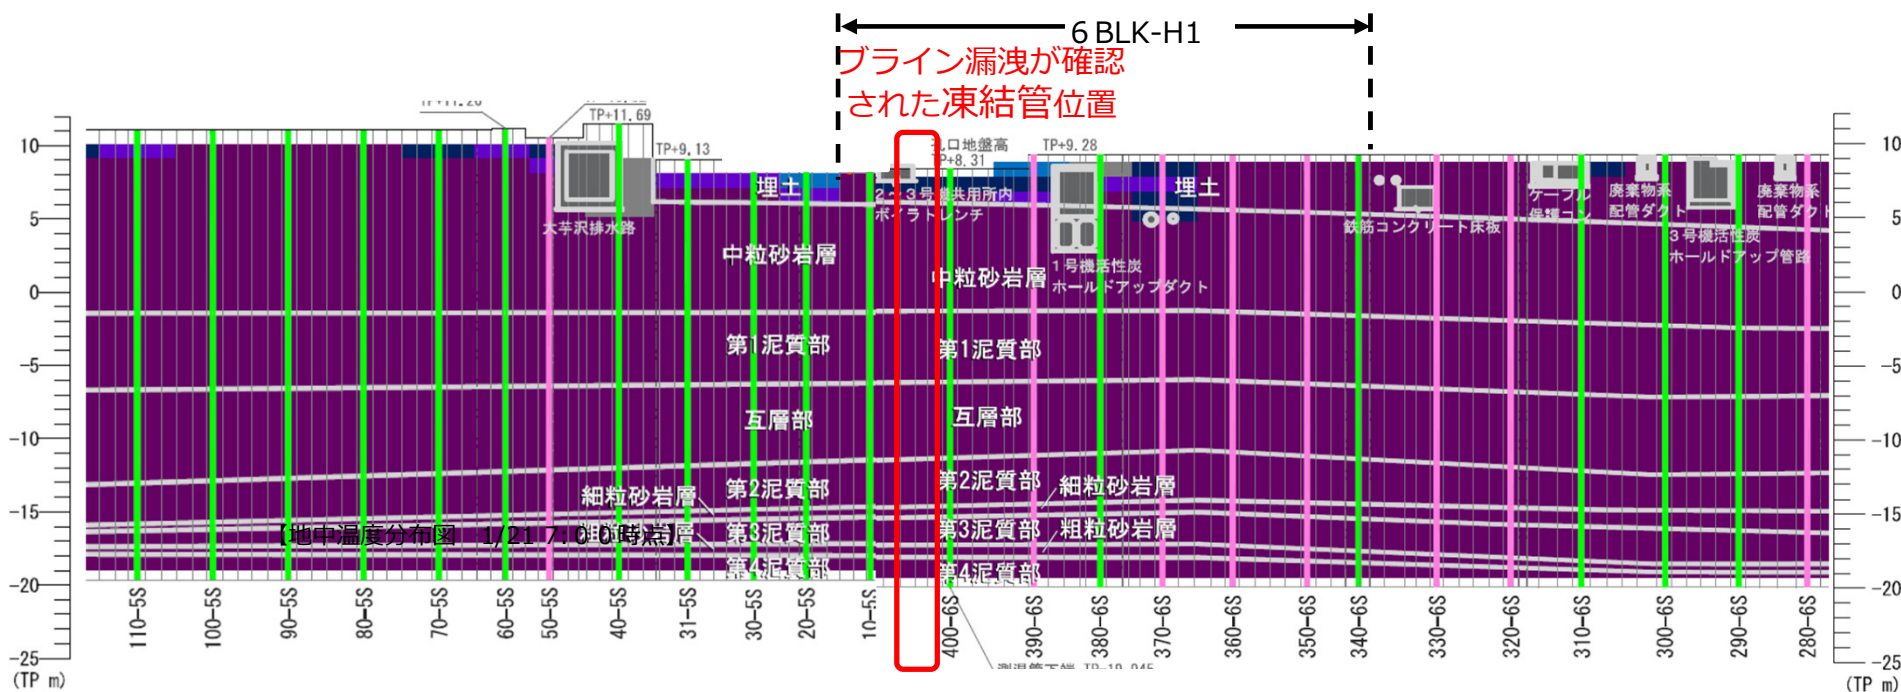
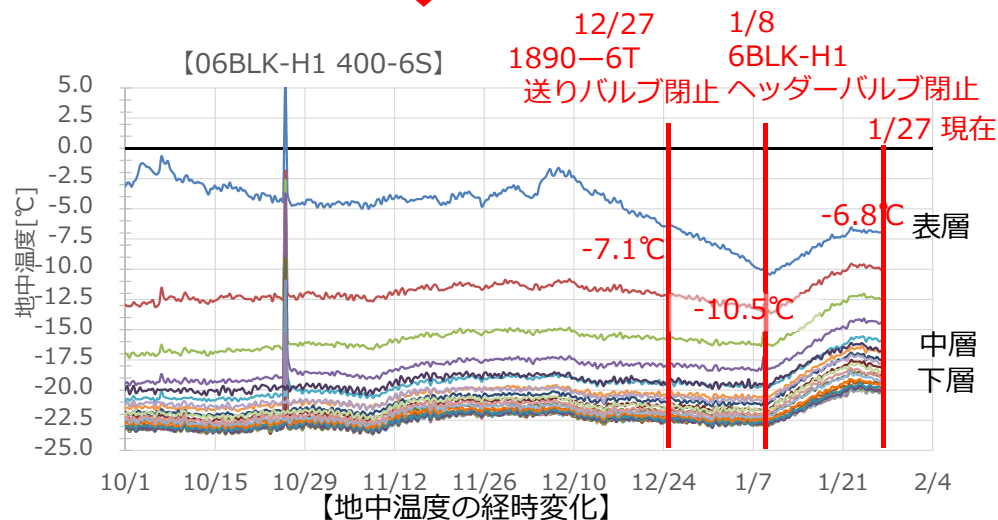
【地中温度分布図 1/28 7:00時点】

- 陸側遮水壁の地中温度は最も温度の高い箇所で、1890-6T送りバルブ停止時(12/27) -7.1°C 、現在 -6.8°C となっており陸側遮水壁の止水性能に影響はないと判断している。

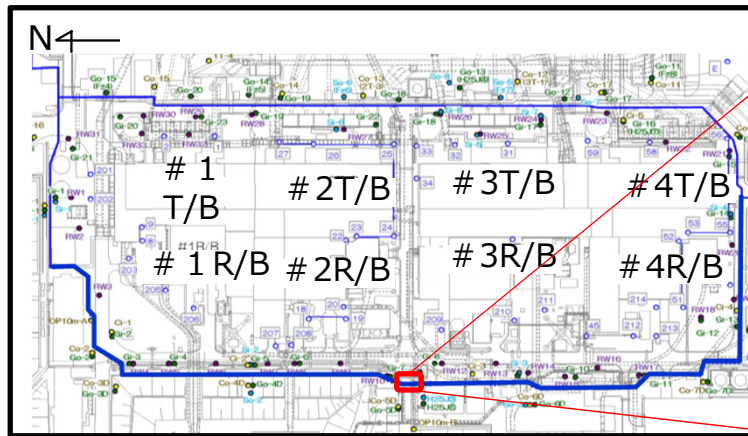
- 6 BLK-H1の凍結管は、路下部と地上部に分かれている（凍結管数 計37本、地上部28本 路下部9本）。昨年末からの調査の結果、路下部のうち4本の凍結管の継手部から漏洩が確認された(目視調査による漏洩確認1本(12/27)、保温材撤去後の詳細調査(加圧試験1/16～1/17で実施；次頁参照)による漏洩確認3本)。

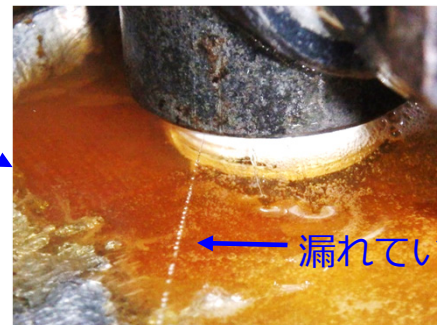
【継手からの漏洩状況】

- 漏洩要因については、漏洩した凍結管が集中していることから、現場の環境や部材の劣化を含めて今後も調査・検討をしていく。

- ① 漏洩が確認された凍結管4本について、継手およびバルブを交換し、再度加圧試験後漏洩の有無を確認。確認後ブラインを循環する。(循環予定1/31頃)
- ② ブライン補充については、1/20より10m³補充作業実施。追加で2/10から10m³補充する予定(合計で20m³補充予定)。ブラインタンク水位は190cm程度までに回復する予定。
- ③ またブラインタンク水位ならびに漏洩の監視体制や予備品(部材やブライン等)の準備などについても今後検討していく。

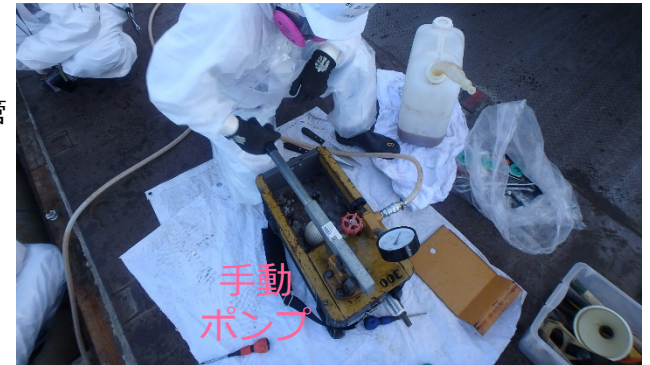
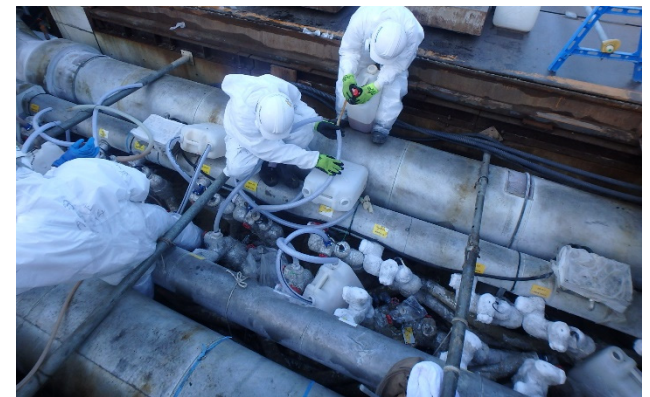
【加圧試験実施状況】

- 凍結管上部の保温材を外した後、路下部の凍結管を1本ずつ加圧ポンプを用いて手動で加圧し、凍結管からの漏洩の有無を確認した。

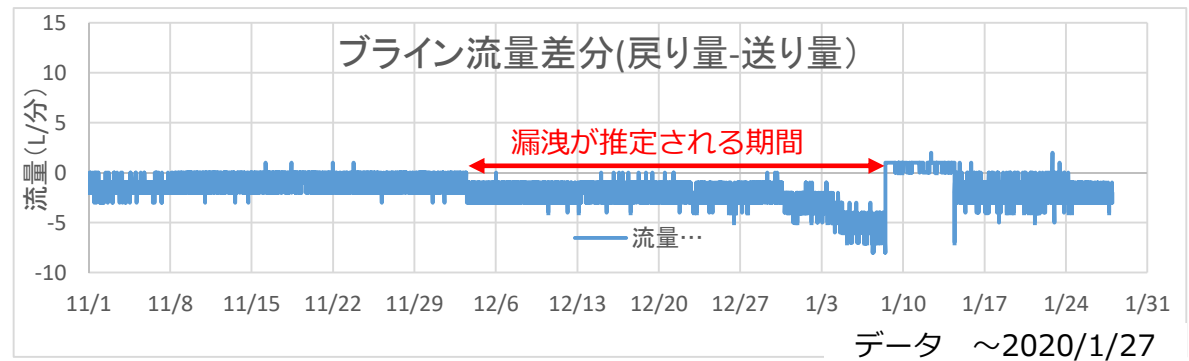
【ブライン流量差分データの経時変化（6BLK-H1）】

- ブラインのヘッダー管の送り・戻りのブラインの差流量データから絞り込みを行う。

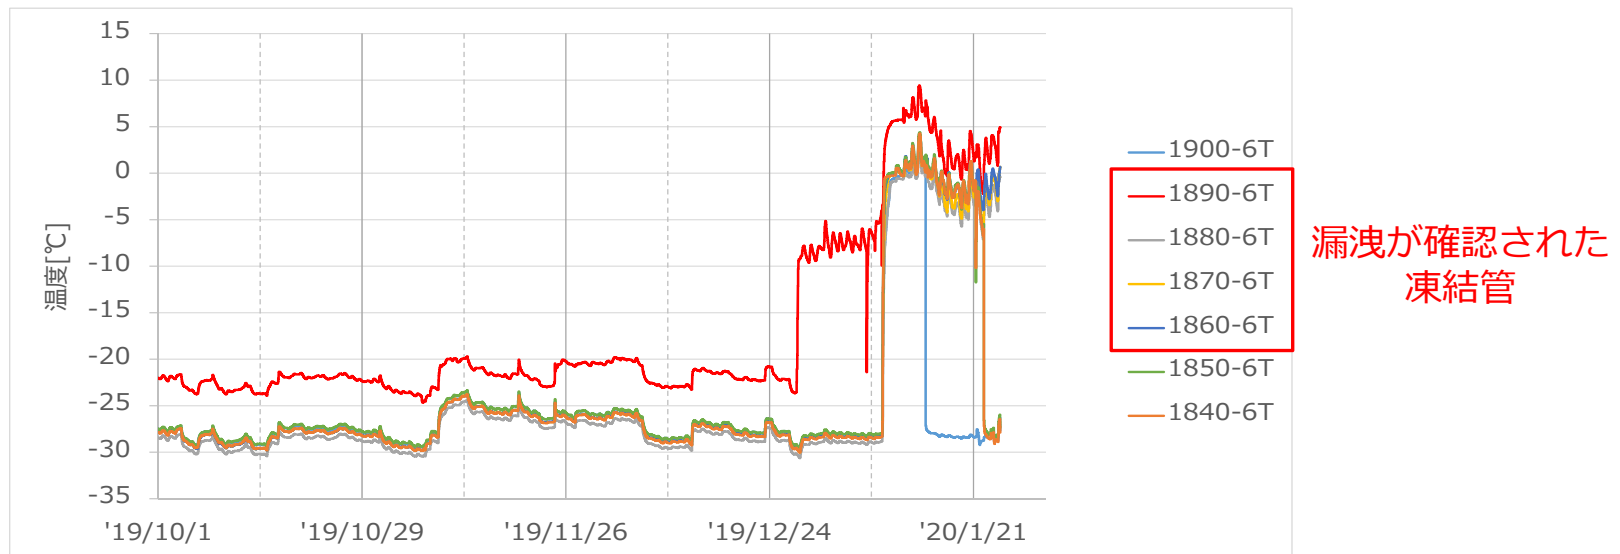
【漏洩が確認された箇所および周辺凍結管の測温ポケットの経緯変化】

- 各凍結管に設置している測温ポケットの温度データから絞り込みを行う。

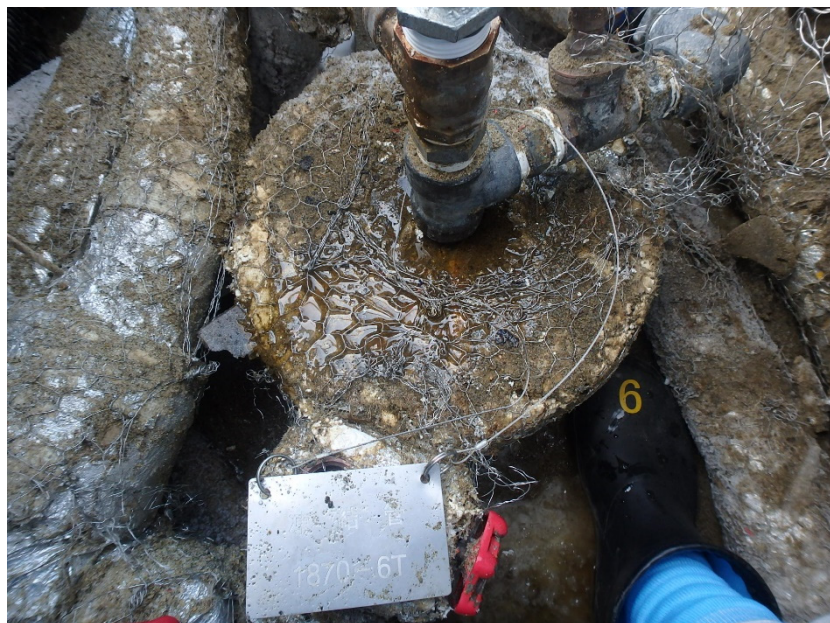
加圧試験前の状況
1870-6T

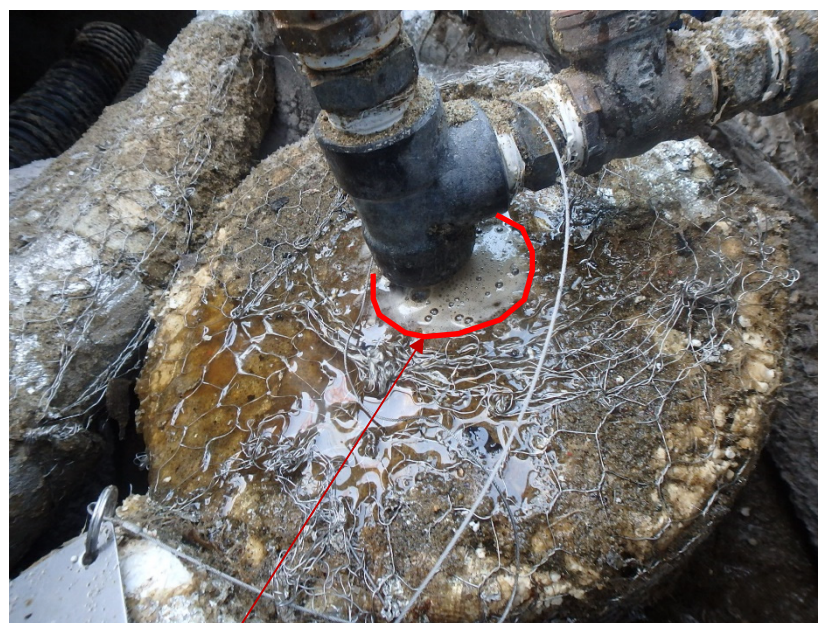
加圧試験時のブライン漏洩状況
1870-6T

漏れているブライン
が広がった範囲

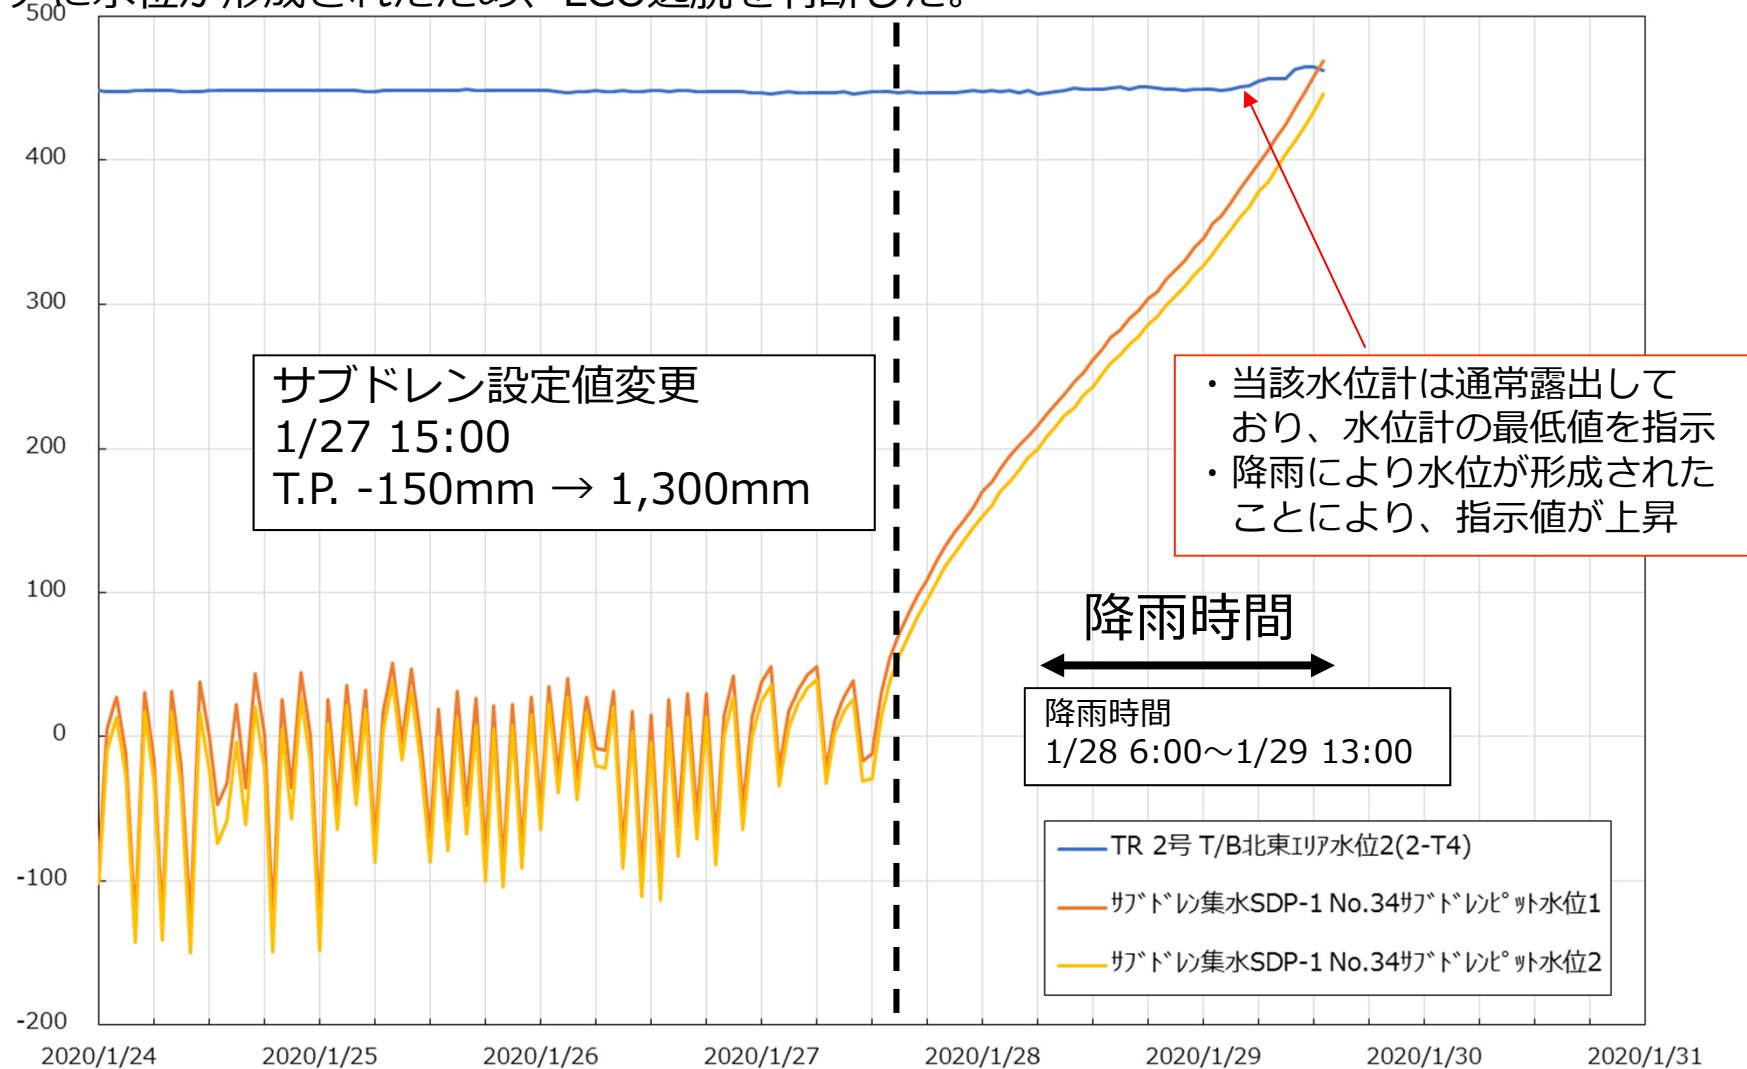
- 水位設定変更により周辺サブドレン水位を上昇させていたものの、上昇しきる前に当該エリアに水位が形成されたため、LCO逸脱を判断した。

※2号機T/Bの建屋に貯留する滞留水エリア（復水器エリア）の水位は
1/28~29の降雨期間中もT.P.-1200程度でほぼ一定で制御

- 当該エリアについて、準備が整い次第、排水を実施する。
- サブドレン全停に伴い周辺サブドレン水位は上昇中であり、今後も監視を継続して、水位差小が解消されることを確認する。

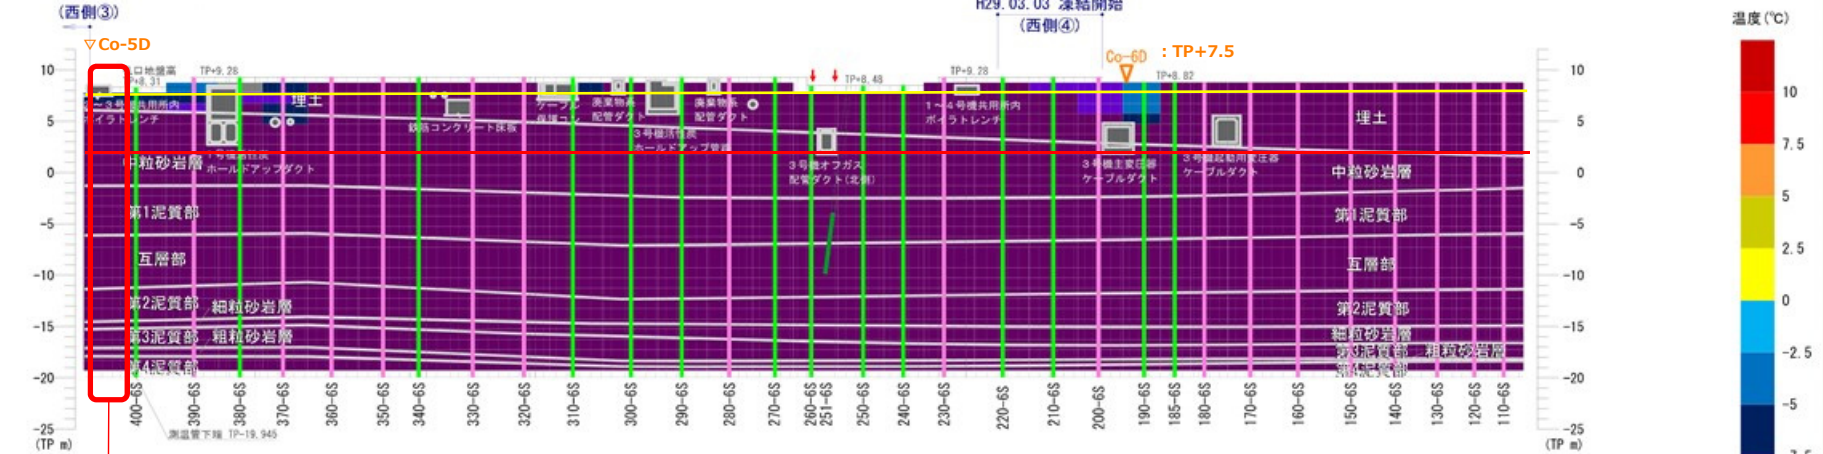
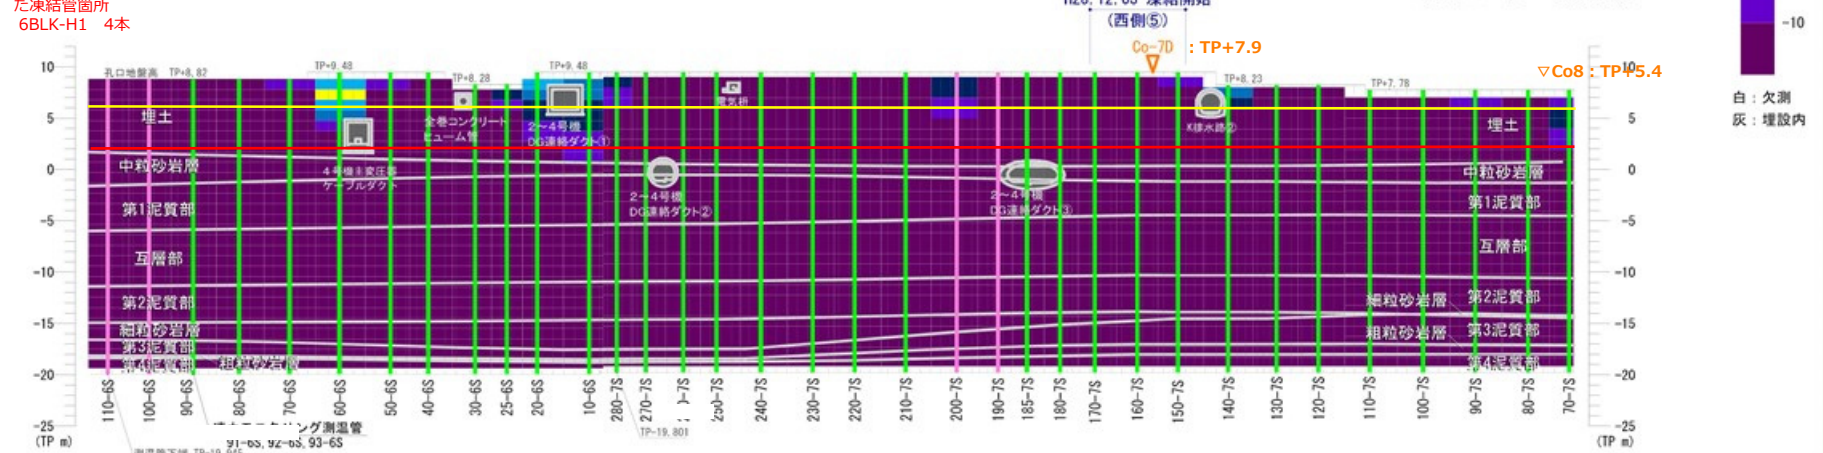
ブライン漏洩が確認された凍結管箇所
6BLK-H1 4本
