1号機PCV内部調査にかかる アクセスルート構築作業の状況

2020年1月30日

東京電力ホールディングス株式会社

1. X-2ペネからのアクセスルート構築作業状況

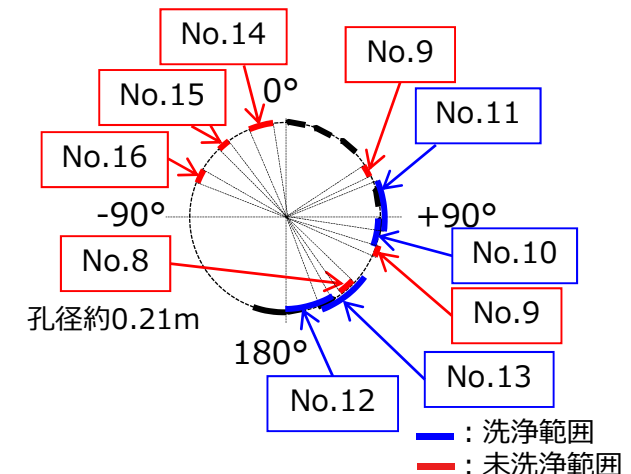
実施中の切削範囲イメージ
(紙面奥側がPCV内側)

- これまでのAWJ作業で以下の知見を得ている。
 - 高圧水によるPCV内構造物からのダスト発生（遠方、PCV内構造物面積小→ダスト少）
 - 既施工箇所近傍のダスト発生少（洗浄効果）
- 現在の作業監視用DM①運用値（ $1.7 \times 10^{-2} \text{Bq/cm}^3$ ）内で上記知見を考慮しAWJ作業を計画した。
 - 洗浄効果の確認のため、優先的に孔の右側を施工した。
 - 洗浄効果なしと推定した箇所については従来と同様に5°とした。ただし、PCV内構造物の影響が小さく、ダスト発生が少ないと予想される箇所については10°とした。
 - 洗浄効果があり、ダスト発生が少ないと推定した箇所については施工範囲を20°、30°とし、これまでの作業結果よりダスト濃度が低いと推定した+90°方向(No.10,11)を先行して施工した。その結果を踏まえつつ、ダスト濃度が高い180°方向（No.12,13）を施工した。

- ※ 1 : 洗浄効果がなく、ダスト飛散が従来(No.1~3)程度と推定している施工範囲
- ※ 2 : 洗浄効果がないが、PCV内構造物の影響が小さくダスト飛散が少ないと推定している施工範囲
- ※ 3 : 洗浄効果があり、ダスト飛散が少ないと推定している施工範囲

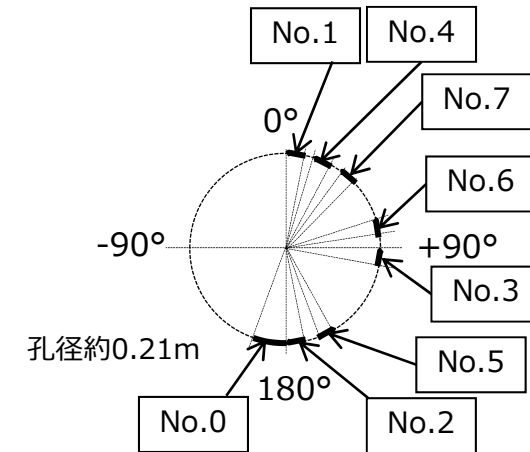
これまでの切削範囲イメージ
(紙面奥側がPCV内側)

No.	施工範囲		作業監視用DM①の 最大ダスト濃度 [Bq/cm ³]	備考
	ノズル移動範囲	切削角度		
0 (6/4)	-160°→+160°※4	40°	2.7×10 ⁻²	-
1 (7/31)	+5°→0°	5°	9.4×10 ⁻³	-
2 (8/1)	180°→+175°	5°	1.1×10 ⁻²	-
3 (8/2)	+95°→+90°	5°	4.9×10 ⁻³	-
4(11/25)	+15°→+10°	5°	1.9×10 ⁻³	-
5(11/26)	+165°→+160°	5°	2.1×10 ⁻³	-
6(11/27)	+85°→+80°	5°	2.2×10 ⁻³	-
7(11/28)	+35°→+30°	5°	3.7×10 ⁻³	-
8(1/14)	+145°→+140°	5°	5.3×10 ⁻³	※1
9(1/15)	+115°→+110° +55°→+60°	10°	3.2×10 ⁻³	※2
10(1/16)	+110°→+90°	20°	5.0×10 ⁻³	※3
11(1/17)	+95°→+65°	30°	8.3×10 ⁻³	※3
12(1/20)	180°→+160°	20°	2.2×10 ⁻³	※3
13(1/21)	+165°→+135°	30°	4.1×10 ⁻³	※3
14(1/22)	-10°→ -20°	10°	1.5×10 ⁻³	※2
15(1/23)	-40°→ -45°	5°	3.0×10 ⁻³	※1
16(1/24)	-75°→ -80°	5°	1.2×10 ⁻³	※1

- ※1: 洗浄効果がなく、ダスト飛散が従来(No.1~3)程度と推定している施工範囲
- ※2: 洗浄効果がないが、PCV内構造物の影響が小さくダスト飛散が少ないと推定している施工範囲
- ※3: 洗浄効果があり、ダスト飛散が少ないと推定している施工範囲
- ※4: 貫通範囲は-160°~180°と推定

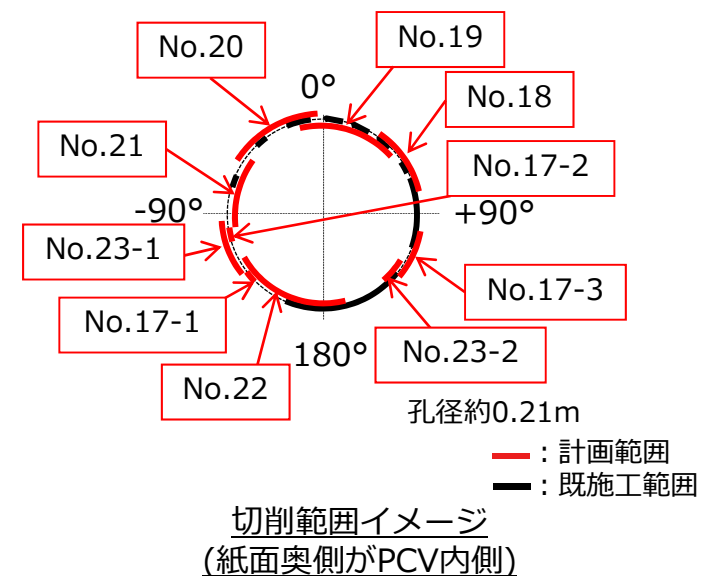
- これまでの作業結果を考慮し、現在の孔(孔径約0.21m)を貫通するまでのAWJ作業を計画した。
 - 貫通を確実にするため既施工範囲と重複するように施工を計画。
 - 未施工箇所について施工範囲を5°として作業を行い、洗浄効果によるダスト飛散抑制を図り、その後、徐々に切削角度を増加させていく(最大施工範囲65°)

- ※ 1 : 洗浄効果がなく、ダスト飛散が従来(No.1~3)程度と推定している施工範囲
- ※ 2 : 洗浄効果があり、ダスト飛散が少ないと推定している施工範囲
- ※ 3 : ダスト濃度が低いことを確認した場合は同日に施工を行う計画

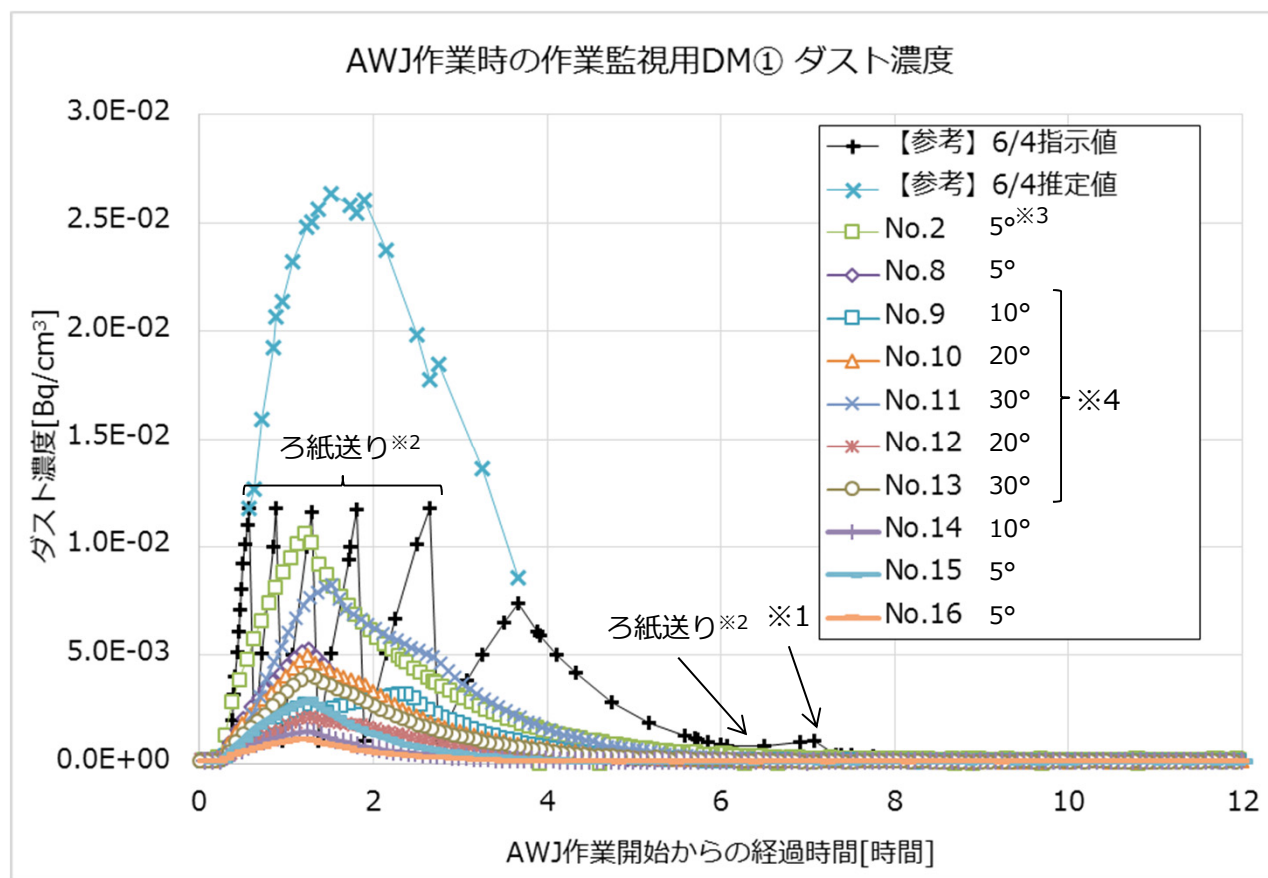
(参考) 切削作業 (孔径0.21m) の結果 (ダスト濃度変化)

※1：濃度上昇の理由：モニタ内部の汚染分だけ上昇
 ※2：ろ紙送りの理由：ろ紙上の放射能濃度が高くなることで検出器が応答しきれず、ダスト濃度を過小評価することを未然に防ぐためにろ紙送りが自動動作（測定値の信頼性保護機能）

※3：5°切削時の最大ダスト濃度を代表記載
 ※4：ピークダスト濃度低減のため、噴射を複数回に分けAWJ作業を実施
