汚染水対策スケジュール (1/2)

建屋滞留水処理の進捗状況について

2020年3月27日

東京電力ホールディングス株式会社

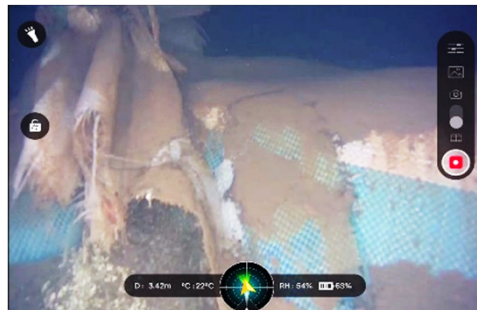
- PMB及びHTIの地下階に確認された高線量のゼオライト土嚢等について対応方針を検討中
- PMB最下階において水中ドローン（ROV）による線量調査と目視確認を実施
- 投入箇所から北方向へ約12m程度を測定し、以下の知見を得ることが出来た
 - 各土嚢袋頂上付近にてROVを着底させ線量測定を実施して最大線量率は 3,000 mSv/h
各土嚢頂上毎に線量率が高く、土嚢間では線量率が低下する
⇒ 地下階で確認された高線量の主要因はゼオライト土嚢の可能性が高い
 - 今回の調査で土嚢（ポリエチレン製）の一部が破損している事を確認

破損している土嚢

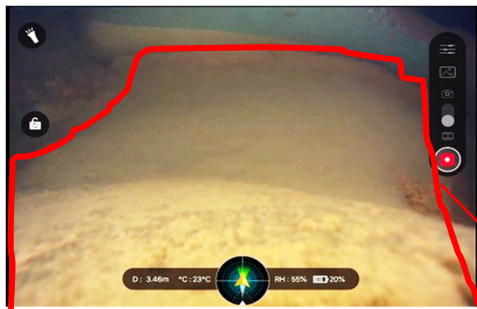
ROVからの土嚢画像

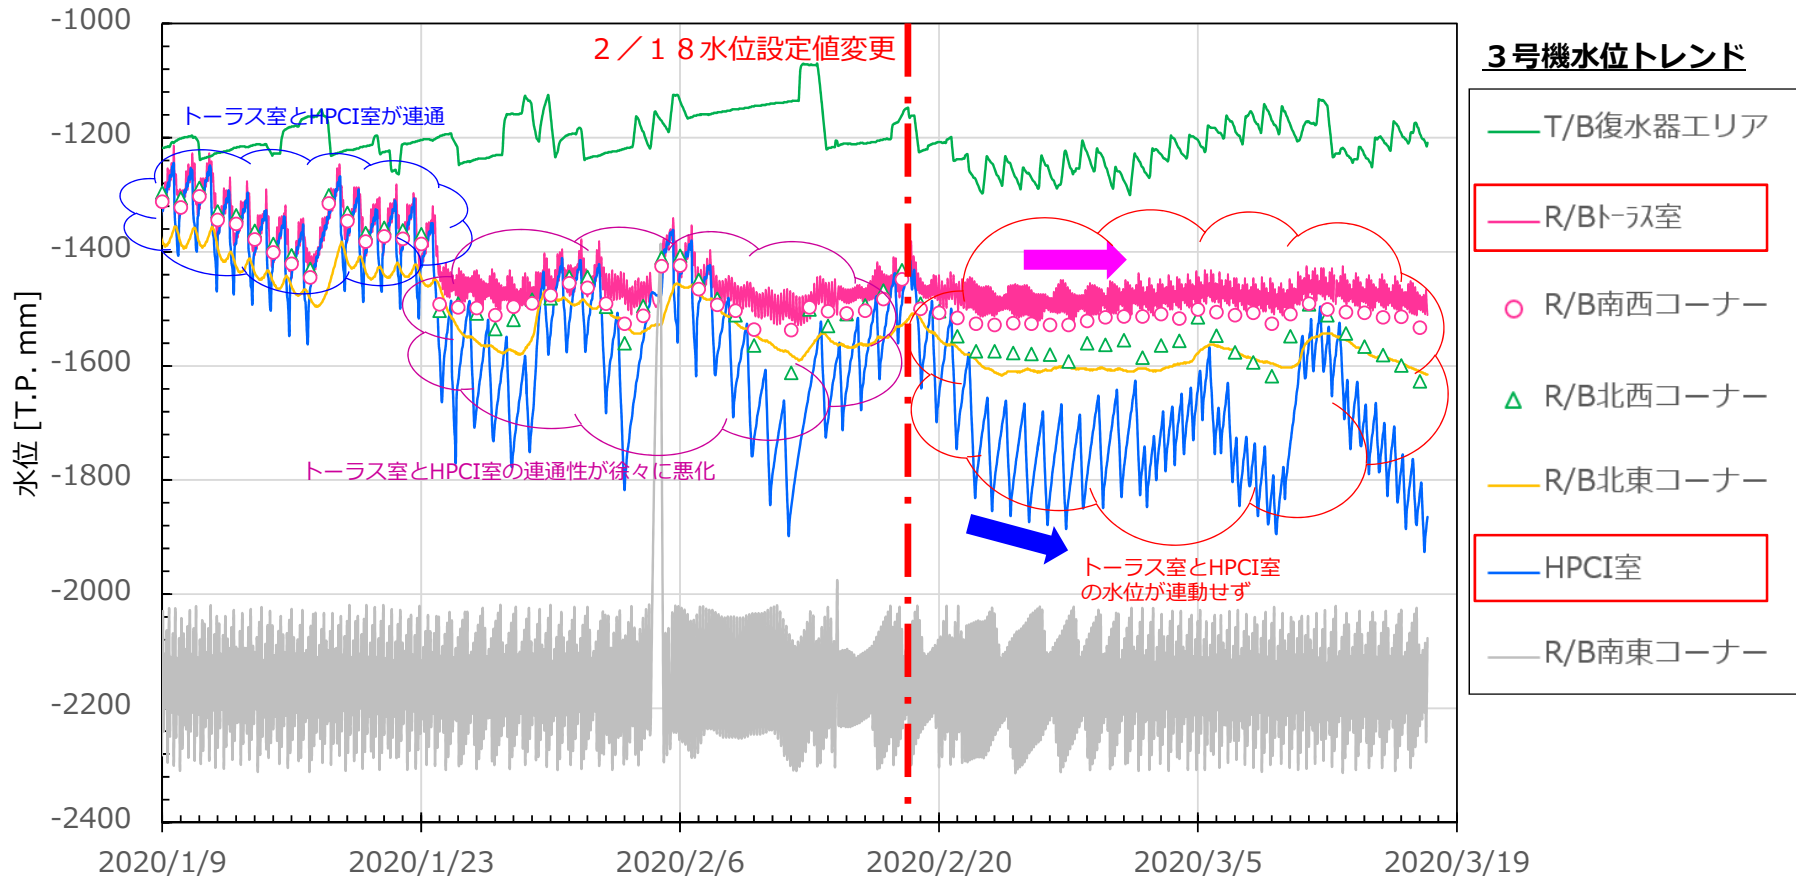
【参考】 3号機R/Bトラス室滞留水水位の連通性低下について **TEPCO**

- 建屋滞留水は計画的に水位低下を進めており、3号機R/Bについては、これまでHPCI室に設置した滞留水移送ポンプにて、R/B全体の水位低下を進めてきた。
- 2020/2/18の水位低下（T.P. -1,550 → -1,700）以降、HPCI室とトラス室の水位連通が緩慢になり、トラス室は他エリアより高い-1,522付近で停滞傾向となったことを確認。
- 今後、傾向を監視しつつ、更なる水位低下について検討、対応を進めて行く。

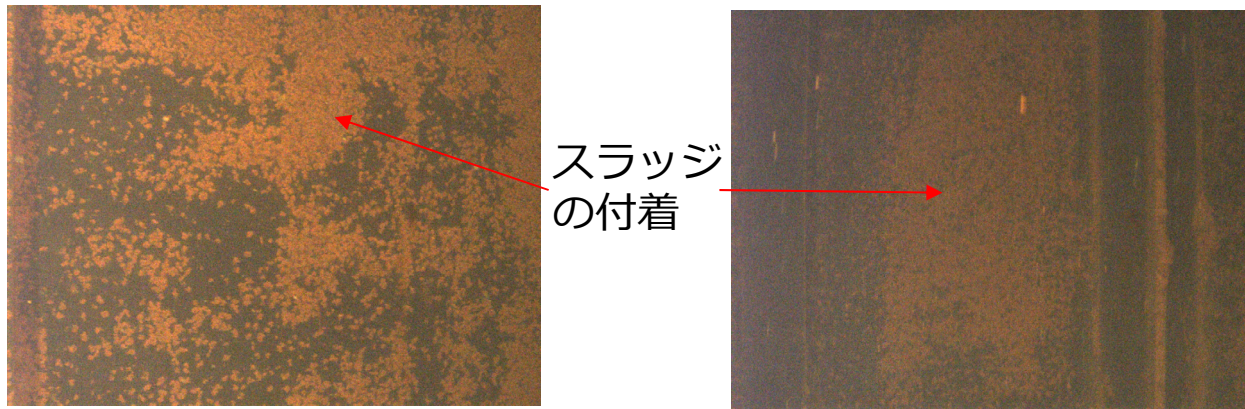
- タンクの健全性確認のためALPS処理水貯留中タンクの内面点検を実施した。
 - G3東エリア受払いタンクであるA1・B1・C1タンク3基の底部にスラッジが堆積している事を確認した。
 - タンク側板について、引っかき傷や塗装の剥がれがないことを確認した。
 - なお、タンク底板は確認することが出来ていないが、設計上必要な板厚に対して十分な余裕を有す。

G3-C1タンク側板の状況

- 当該タンクを継続して使用、ALPS処理水を貯留することに問題ないと判断した。

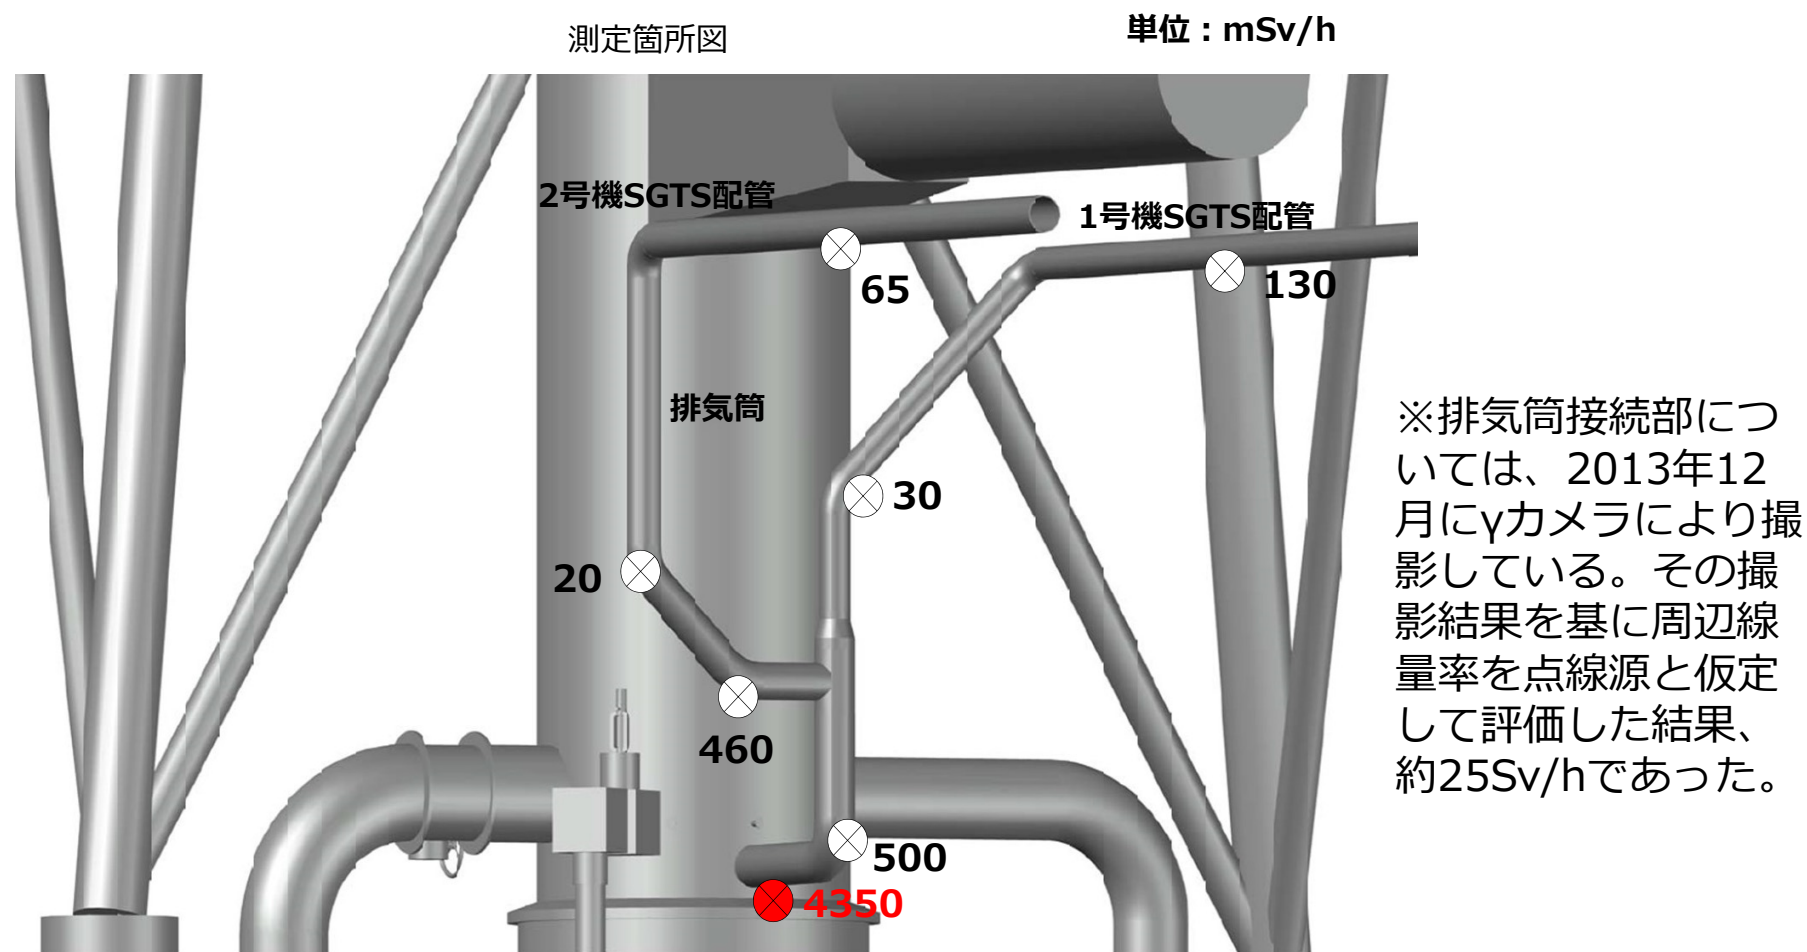
【参考】排気筒下部周辺SGTS配管の線量調査結果

- 2020年2月12日に実施した線量測定結果より、配管水平部が比較的高い箇所となり、最大で排気筒接続部にて約4.3Sv/hであった。

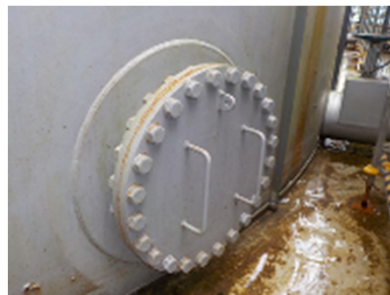
- B6、B8タンクサイドマンホールの高線量箇所
 - 推定原因
当該タンクは、点検中でマンホール仮締め状態である。残水作業に伴うボルト穴近傍付着汚染物が降雨により堰内雨水に滴下した可能性は否定できない。
 - 対策
仮締め中の降雨による付着汚染物の滴下を防止するため、養生取付を実施。尚、手順書を改定し、タンクインサービスが完了するまでは養生を実施する。
- B6-B5間連結弁グランド部の高線量箇所
 - 推定原因
パトロール（1回/日）にて、グランド部からの漏えいは確認されていないが、滲み程度の漏れがあったものと推定する。
グランド部にあたった降雨により堰内雨水に滴下した可能性は否定できない。
 - 対策
グランド部の分解点検を計画。仮処置として、降雨による付着汚染物の滴下を防止するため、養生取付を実施。

◎タンクサイドマンホール 養生取付

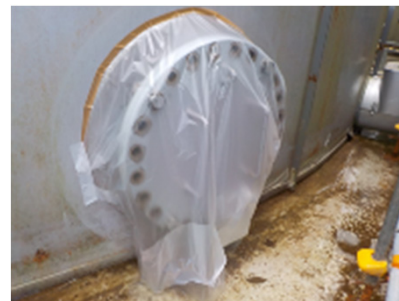
◎連結弁 養生取付

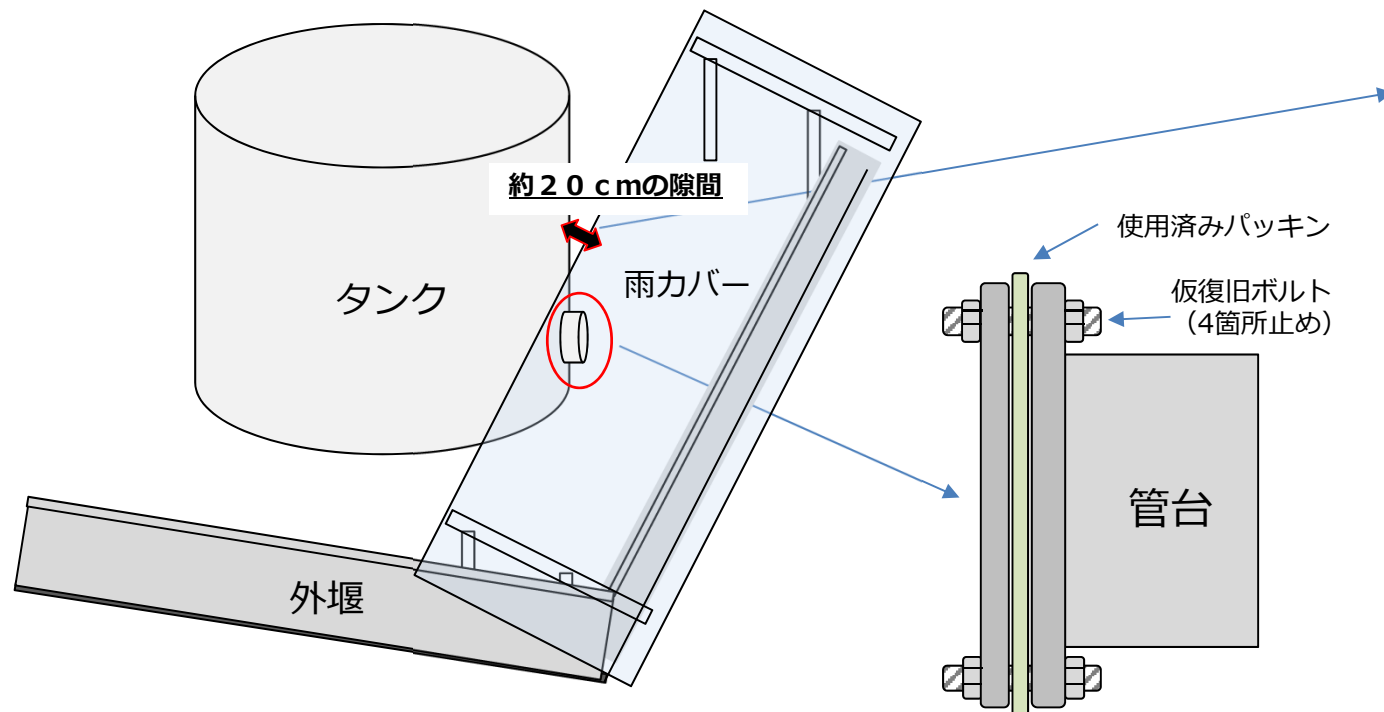
雨カバーとタンク本体との隙間（約20cm程度）からサイドマンホール部に直接雨が降りついたことにより、フランジ部に付着していた線源と思われる使用済みパッキンと接触し、堰内雨水に滴下したことが予想される。（使用済みパッキンについては本復旧時に新品交換）

なお、サイドマンホールの本復旧するまでの期間は作業ハウスを設置しており、作業中に仮閉鎖中のサイドマンホールへ雨水が接触することはないが、他作業との干渉より、一時的に作業ハウスを解体していた。

作業ハウス設置時の写真

今後はサイドマンホールの養生を実施し、飛散防止を行う。（前ページ参照）
