使用済燃料プール対策 スケジュール

# 1号機 ガレキ撤去作業時の ガレキ落下防止・緩和対策の進捗状況

2020/3/27

# 2号機燃料取り出し用構台設置に向けた準備工事 の進捗状況について

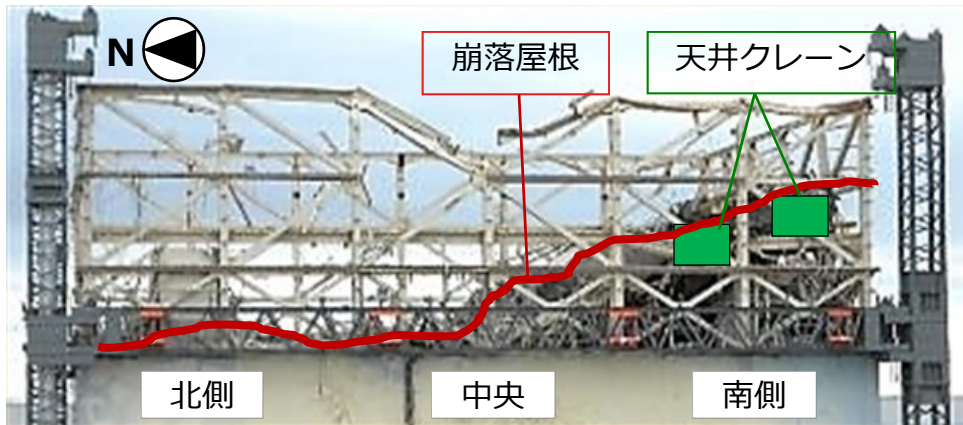
オペフロ上の崩落屋根状況（西面）

- 原子炉建屋の屋根は、水素爆発の影響によりオペレーティングフロア（以下、オペフロ）に落下し、北側はオペフロ床上に、南側は天井クレーンの上に落下。また、崩落屋根はつながった状態で、北側から南側に向かって隆起している状況。
- 崩落屋根は、ルーフブロック等、屋根スラブ、デッキプレート、屋根鉄骨が重なっている。

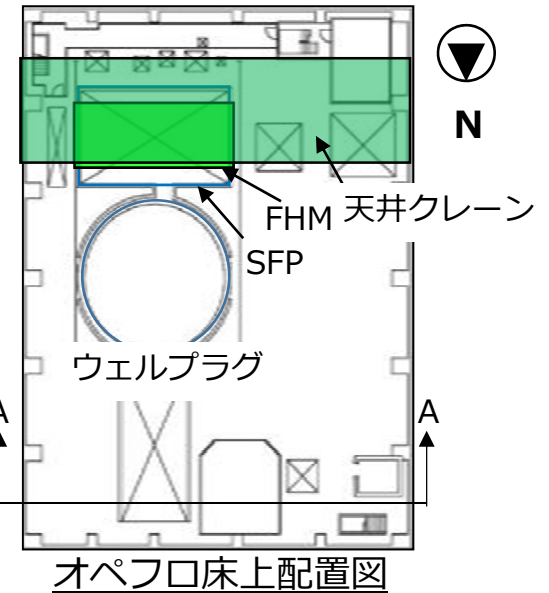
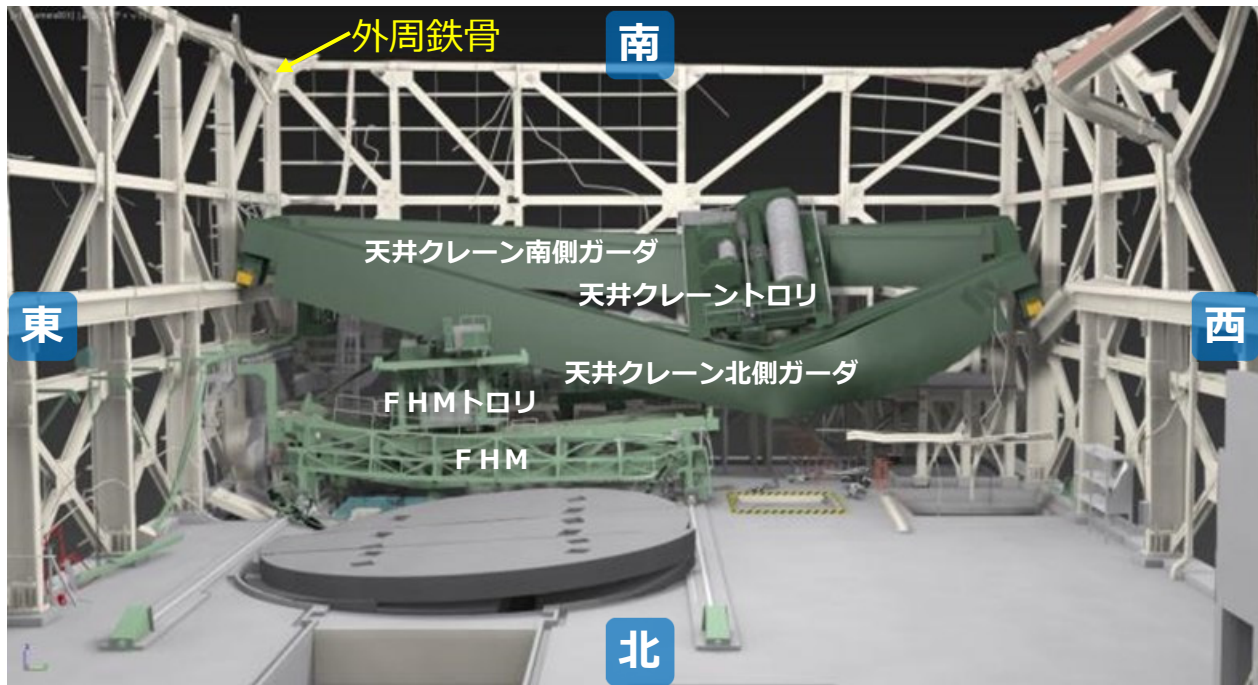
天井クレーン・FHMのイメージ図  
(3Dスキャン結果と写真を基に作成、配置図A方向)

- オペフロ南側では、SFP上にFHM及び天井クレーンが配置されており、崩落屋根が天井クレーン上に落下している状況。
- 天井クレーンは、北側ガーダが変形してFHMに接触しており、トロリが傾いている状況。
- FHMは、中央部および脚部の一部が変形している状況。

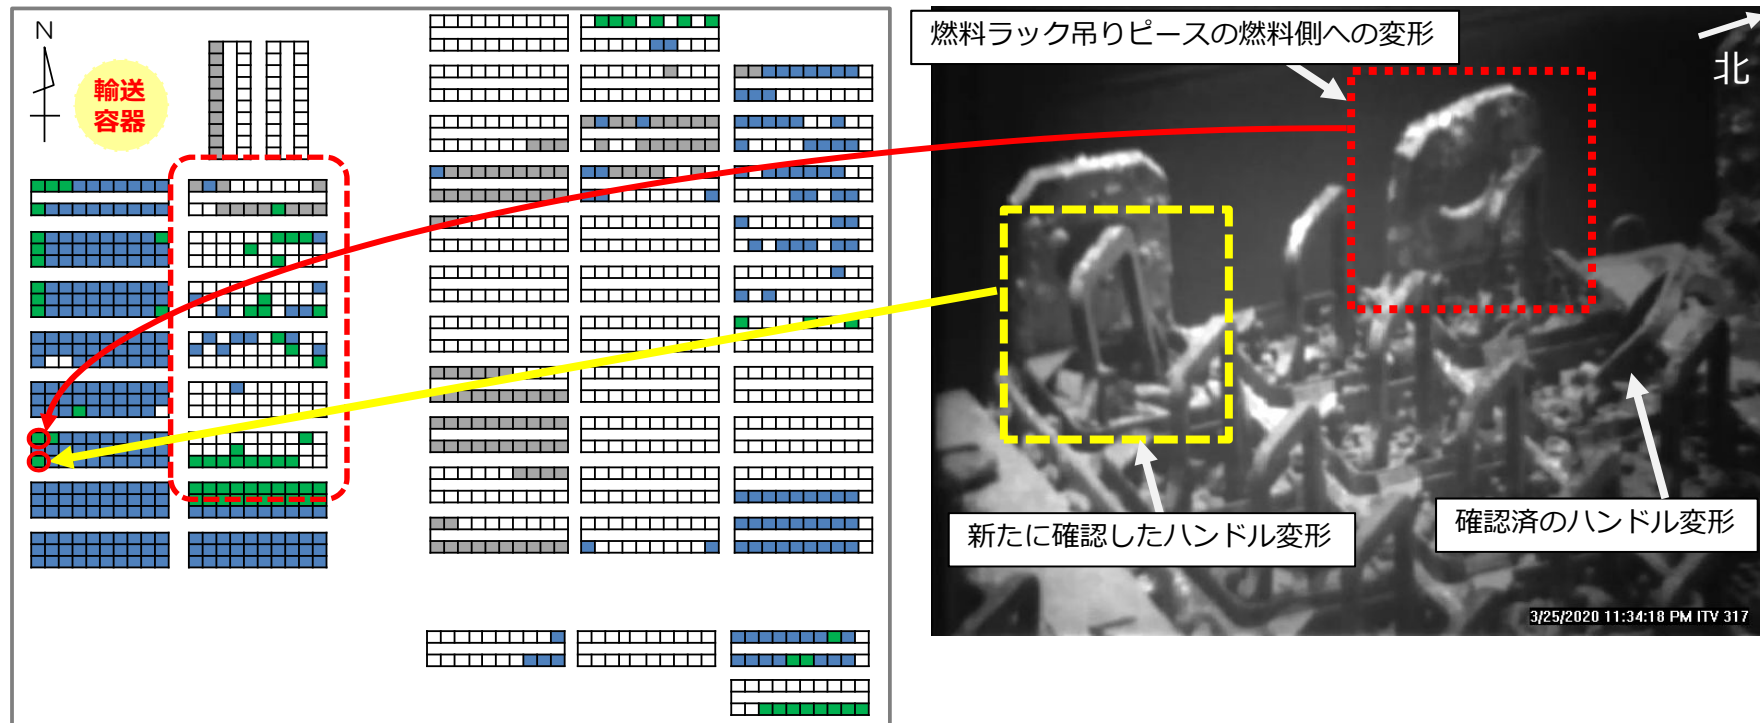
### 3. ガレキ撤去進捗に伴うハンドル変形の確認およびラック吊りピースの燃料側への変形

- 2020年3月25日、治具により燃料健全性確認作業を行っていたところ、新たなハンドル変形燃料ならびに燃料ラック吊りピースの変形を確認。
  - 新たにハンドル変形を確認した燃料1体を含め、これまでにハンドル変形を確認した総数は15体。
  - 燃料ラックの変形については、吊りピースが燃料側に変形しており燃料取り出し時においてチャンネルボックスと干渉する可能性があるが、外部環境に影響があるような状態ではない。引き続き状況の確認を進め、対応を検討する。

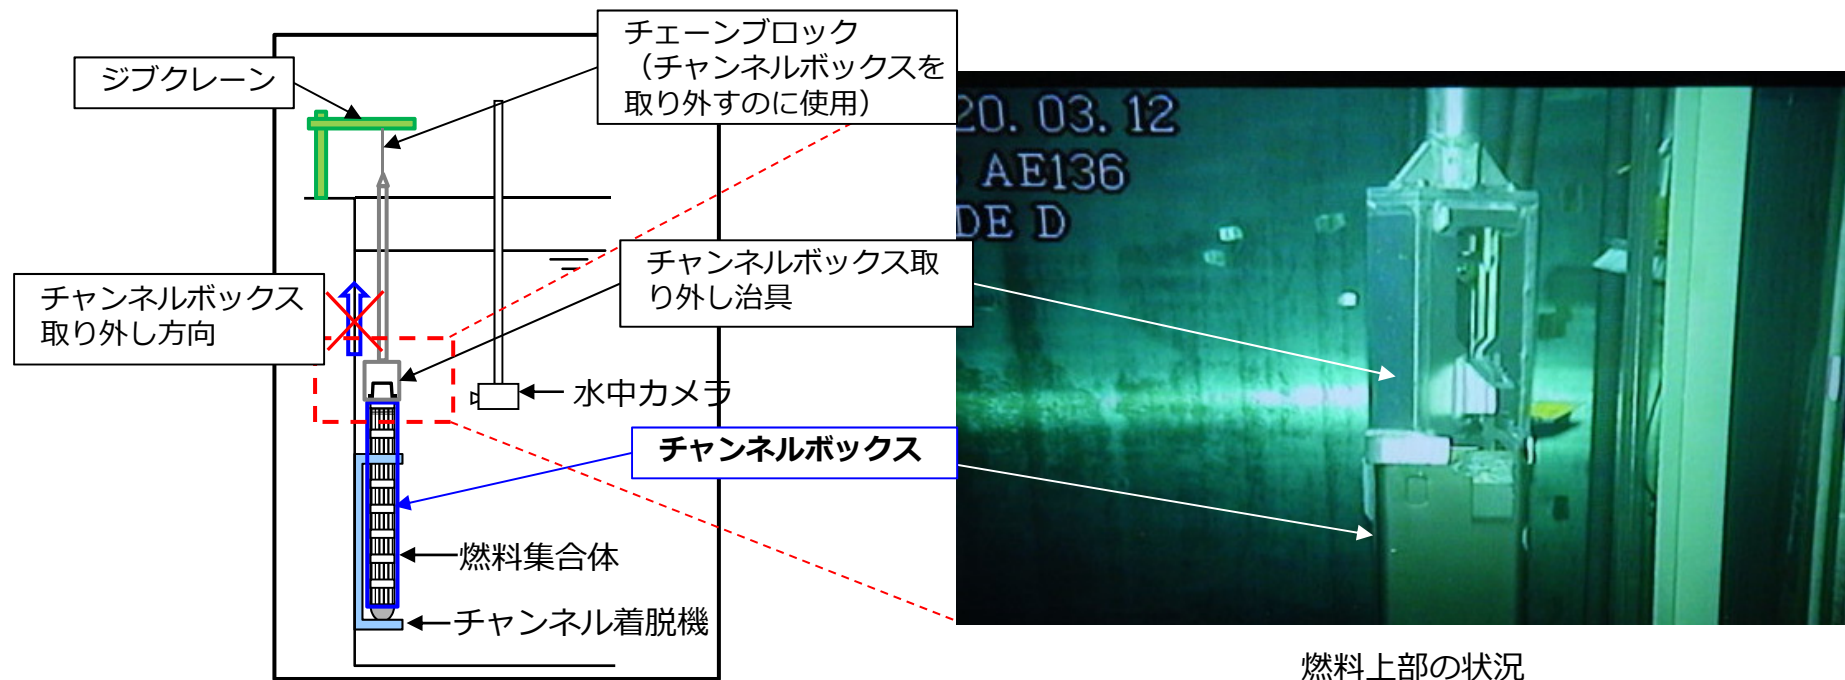
チャンネルボックス取り外し作業状況

- 3号機から取り出した燃料は、将来的な乾式保管や輸送等の取扱いに対する影響評価のため、外観点検により燃料の状態を確認する。
- 新燃料1体の外観点検のため、2020年3月12日にチャンネルボックスを取り外そうとしたところ、規定荷重※で取り外せなかったため、外観点検を実施できなかった。
- 小ガレキの干渉が想定され、燃料の外観点検方法について改めて検討する。

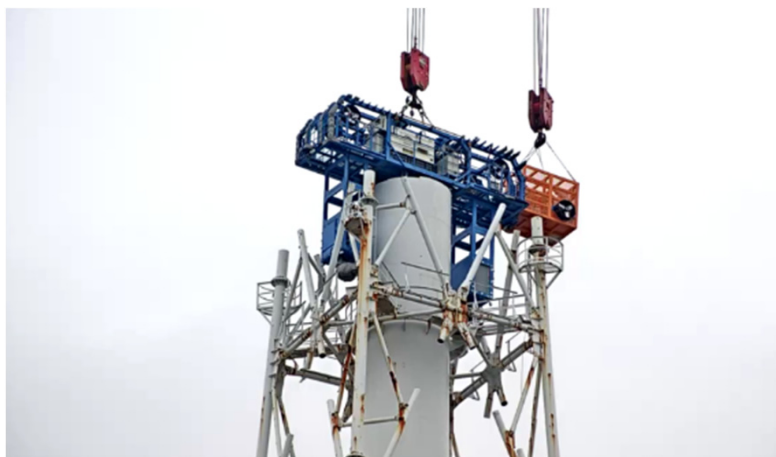
12ブロック目搭乗設備作業状況(2月26日)

- 解体前高さ120mであった排気筒は、3月27日現在で、高さ約78mまで解体が進んでいる。
- 12ブロック目の切断作業中に、六軸アームと歩廊の接触による電源停止が発生した。作業員が搭乗設備を用いて昇筒し、電源復旧操作を行った。(その後、解体装置により解体済み)

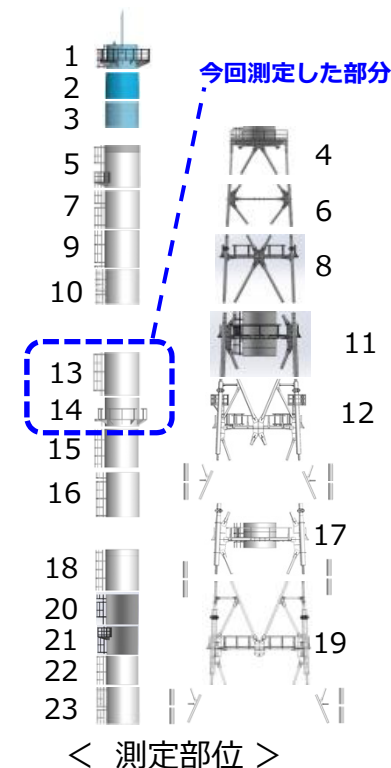
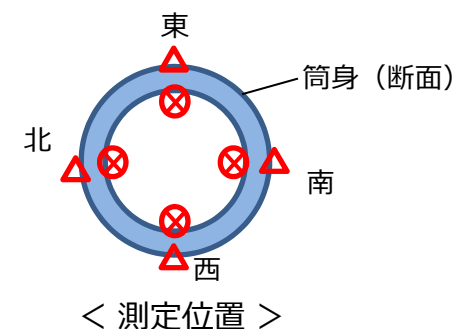
- 作業員の被ばく量を管理するために、解体部材（筒身）の表面線量率を測定した。
- 13ブロック目の筒身内部（西側、北側）の局所的な発錆部に高い値を確認しているが、有人作業による小割解体等の計画に影響を与えるものでないことを確認した。
- なお、飛散防止剤を散布して作業しており、作業中ダスト(参考2参照)は有意な変動はないことから、周辺環境影響や作業計画へ影響を与えるものではないと判断。

部位	表面線量率 (γ線) [mSv/h]								BG
	筒身内部 (右下図⊗)				筒身外部 (右下図△)				
	東	南	西	北	東	南	西	北	
13	0.05	0.05	0.20	0.08	0.05	0.05	0.05	0.05	0.03~0.05
14	0.04	0.03	0.06	0.05	0.04	0.04	0.04	0.04	0.03~0.05

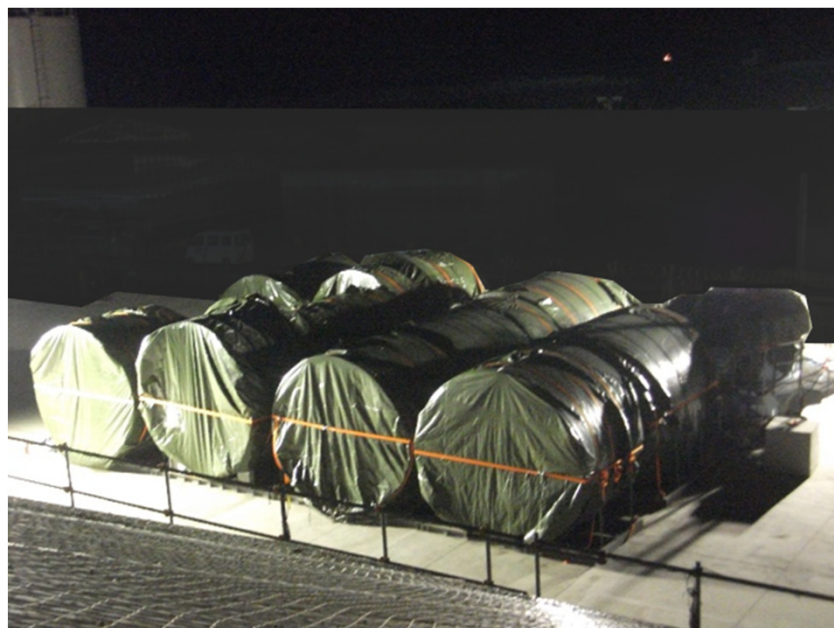
【除却片仮置き状況写真①】

- 3月19日、2.5m盤に仮置き中の筒身除却片11ブロック中8ブロックの養生シート内に水が溜まっている事を確認し、3月25日に水抜き作業を開始し、3月27日に完了した。(合計約1.7m<sup>3</sup>)
- 養生シート内に溜まった水は雨水と推測されるが、分析施設にて放射能分析を行い、分析結果に応じ、適切な排水先に排水していく。
