# 1 / 2号機SGTS配管撤去に向けた 現場調査の実施状況について

2020年4月30日

# 1. 1 / 2号機SGTS配管撤去に向けた現場調査の実施状況

1 / 2号機非常用ガス処理系(以下、SGTS)配管撤去に向けた現場調査のうち、排気筒内部の調査を実施した。以下にその状況を報告する。

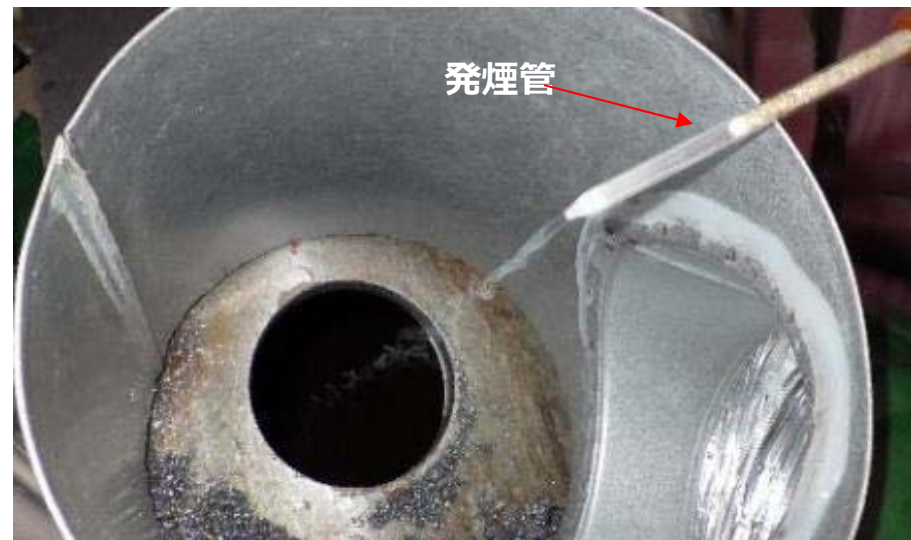
オフガス系配管穿孔状況  
(φ100mm 穿孔後 気流確認)

- ・穿孔によるダスト飛散の影響を確認するため、ドリルにてφ10mmの穴開けを実施。
- ・ダストの影響が無かったことから、配管穿孔装置にてφ100mmの穿孔を実施。
- ・φ10mm及びφ100mmの穿孔後、発煙管による気流確認の結果、排気筒側へ吸い込まれる事を確認。

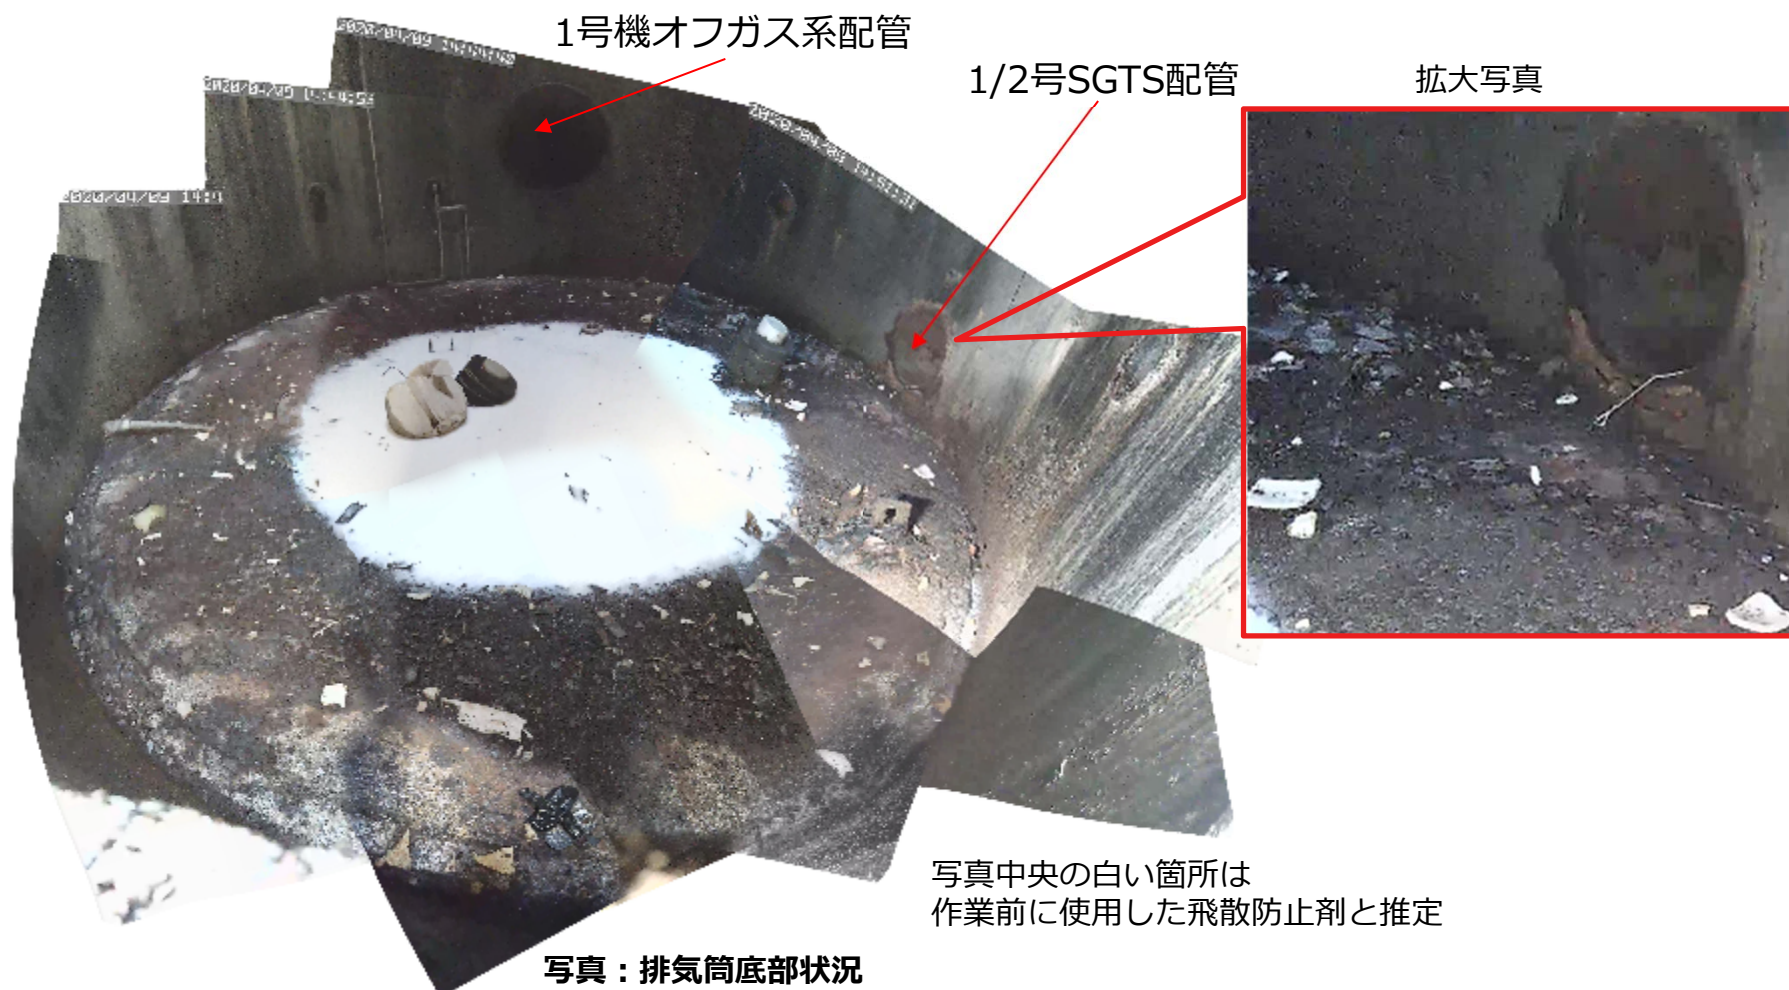
- ・ 排気筒底部にスラッジ等の堆積物および飛散防止剤が溜まっており、排気筒サンプドレン配管は確認できなかった。
- ・ SGTS配管からの水の流入は確認されなかった。今後、雨天時に再度内部確認を実施予定。

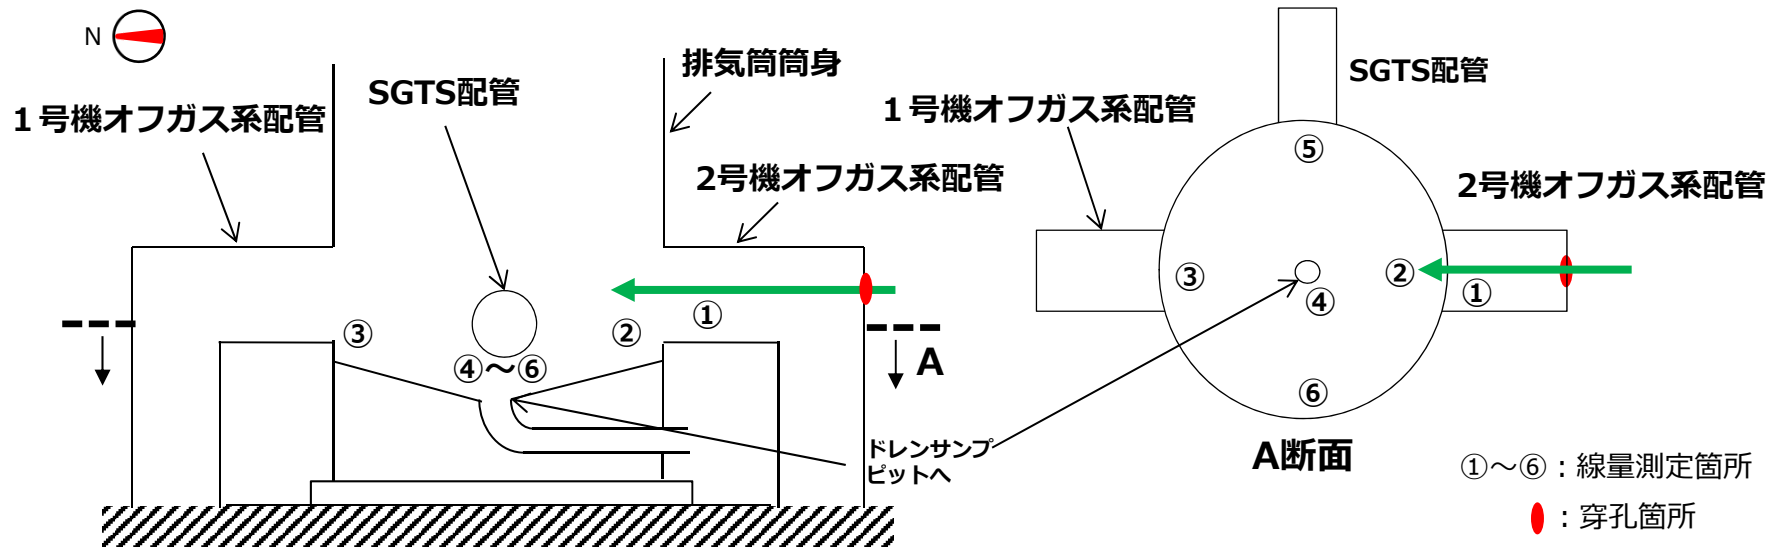
図1：1/2号機排気筒下部断面図

配管穿孔箇所より線量計を装着した操作ポールを排気筒内部へ挿入し排気筒底部から約30cm離れた雰囲気気線量を測定。

①の箇所において、最大で460mSv/hを確認。

測定箇所	測定値 [mSv/h]
①	460
②	100
③	380
④	280
⑤	今後実施予定
⑥	今後実施予定

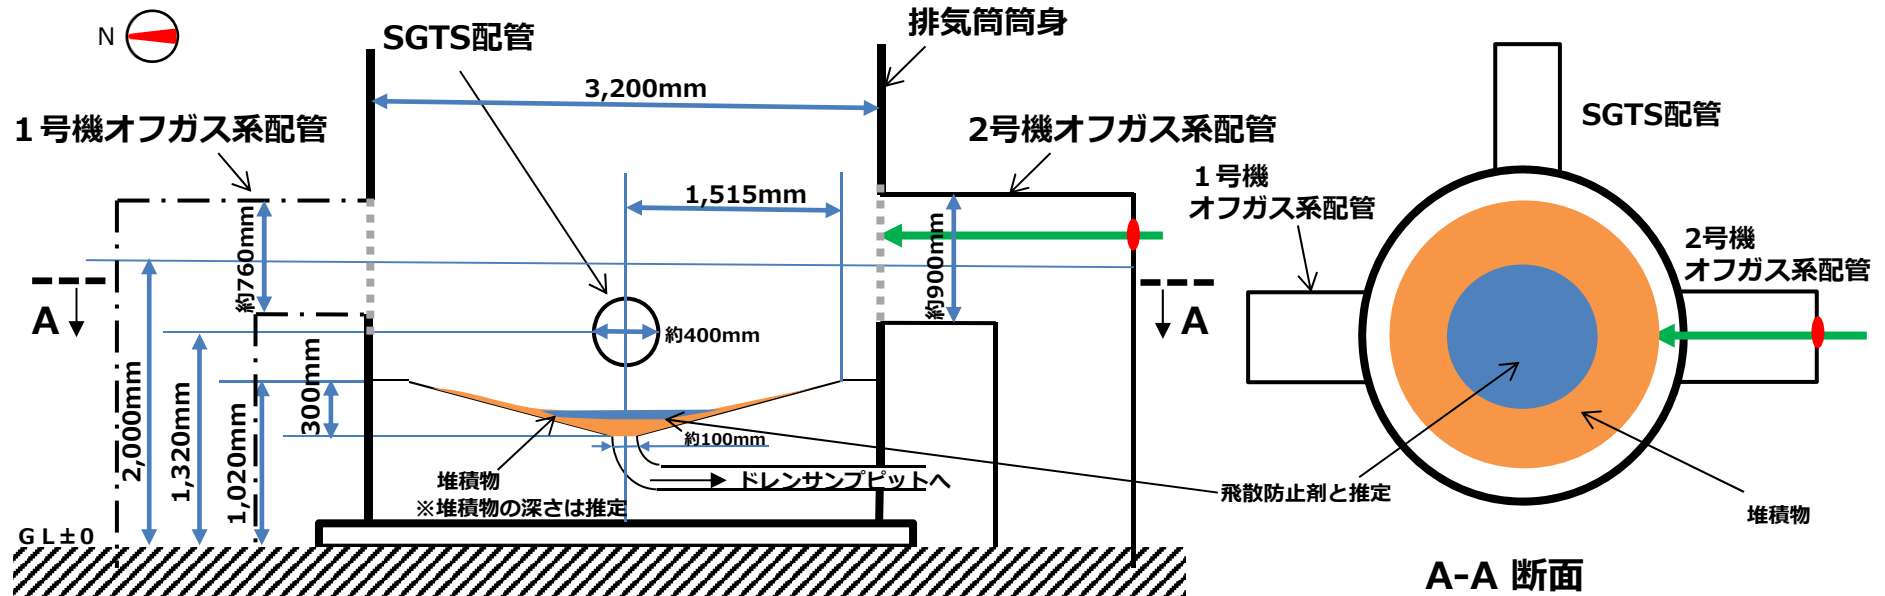
図2：1/2号機排気筒下部（堆積状況）断面図

- ・ホッパー（ろうと）部の容積は約0.7m<sup>3</sup>
- ・画像から堆積物は概ねホッパー全面に堆積しているが、図2に示す通り中央部が厚く外周方向に向けて薄く堆積している状態で外周部では錆びた地肌も確認できる。
- ・飛散防止剤はホッパー中央部の堆積物上に溜まっていることから、中央がやや沈みこんでいると考えられるため、堆積物の量は0.7m<sup>3</sup>より小さい。
- ・排気筒底部の堆積物は、経年的に劣化した排気筒内面のライニング片や錆、砂礫等であると考えるが、堆積した時期については排気筒設置後（約50年）のどの時期であるかは断定できない。

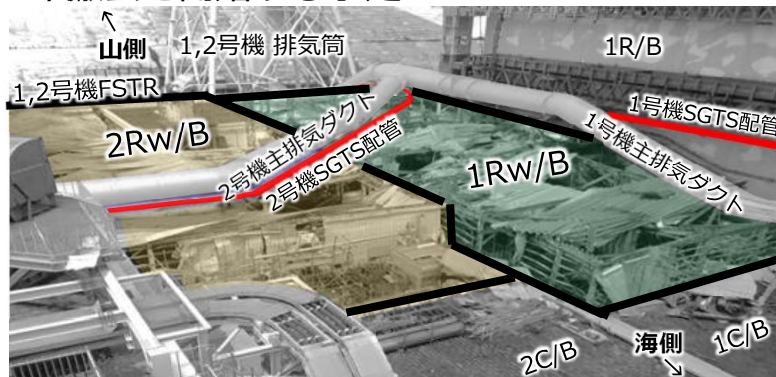
【図1】Rw/B全景写真 東側(2T/B屋上)より撮影 2018年7月

- 1,2Rw/Bは2階の既存鉄骨屋根が大きく損傷しており、上部を主排気ダクト・SGTS配管が通っている。
- 雨水は2階床開口等から地下階に流下していると推定し、2階の鉄骨等のガレキ撤去と床面清掃を行う計画。
- SGTS配管撤去作業を考慮してガレキ撤去を図3の通り工区分けし、ガレキ撤去とSGTS配管の処置を繰り返しながら工事を進める計画。
- 2月25日より有人作業による①工区の床面清掃に着手し、1/2排気筒解体工事完了後には、重機を用いたガレキ撤去を開始する予定。

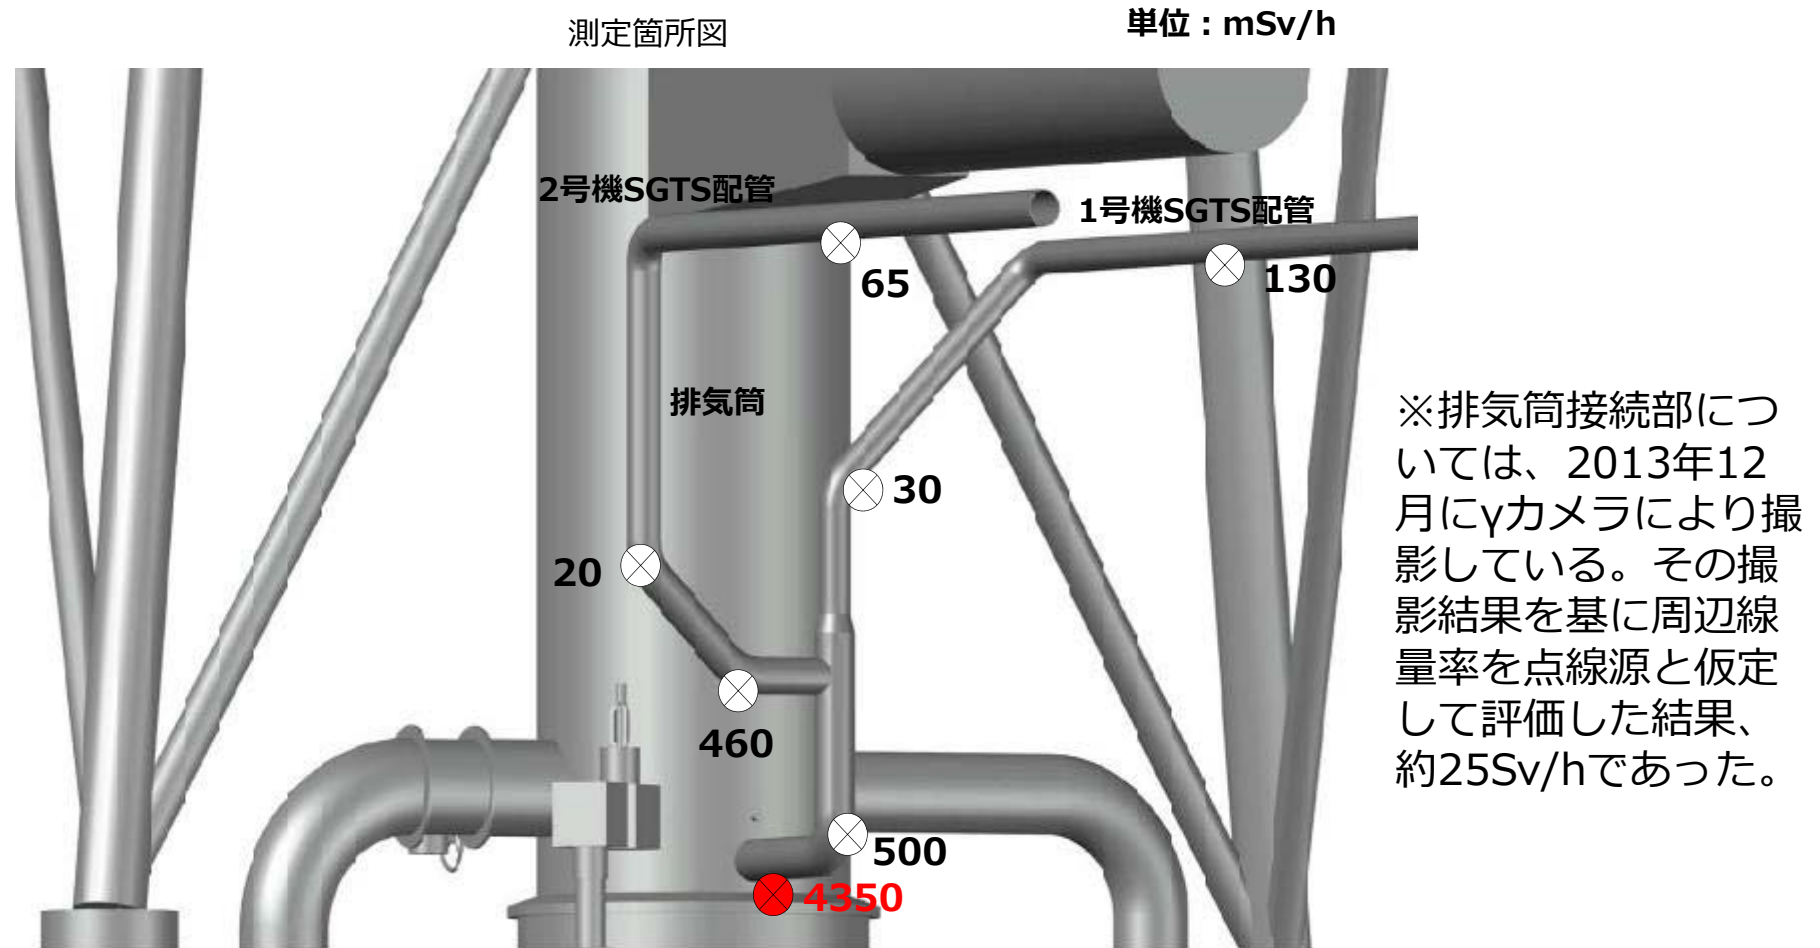
- 2020年2月12日に実施した線量測定結果より、配管水平部が比較的高い箇所となり、最大で排気筒接続部にて**約4.3Sv/h**であった。

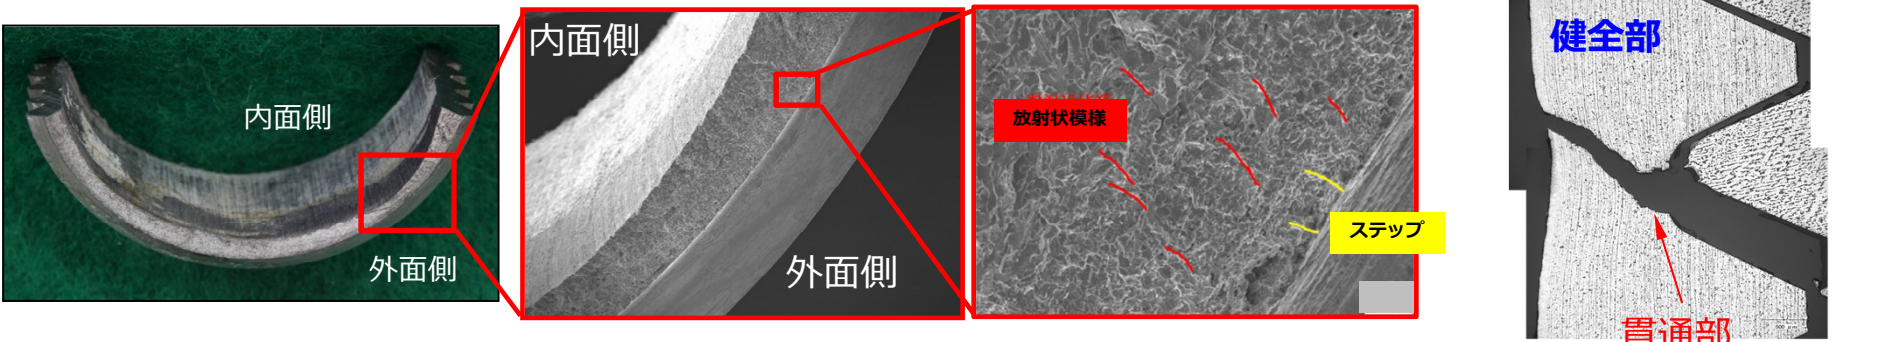
[走査型顕微鏡 (SEM)による破面観察結果 (1880-6T)]

- ブラインが漏えいした要因をCT検査等で分析したところ、凍結管に亀裂が入っていることが確認できた。
- 亀裂部を走査型顕微鏡による破面観察の結果ステップと呼ばれる疲労破壊の特徴が確認できた。
- また周辺の金属組織構造を金相観察にて詳細に分析したところ、腐食ピットや腐食生成物、部材の減肉は認められなかった。
- これらから凍結管の亀裂要因は、化学的要因ではなく、機械的要因による疲労破壊と推定できる。
- 振動の影響範囲を把握するため、漏洩した凍結管の周辺凍結管についても上記調査を実施予定。

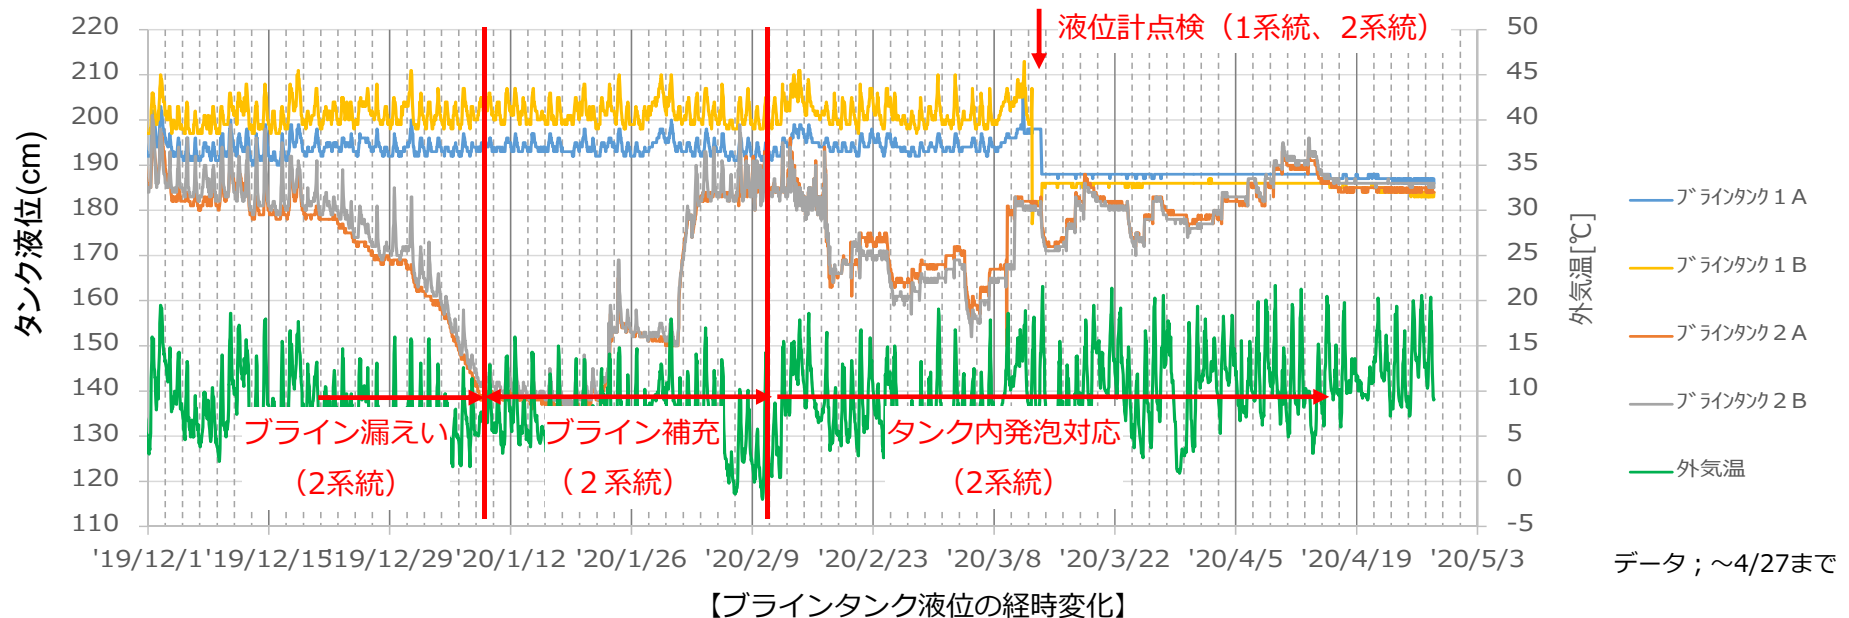
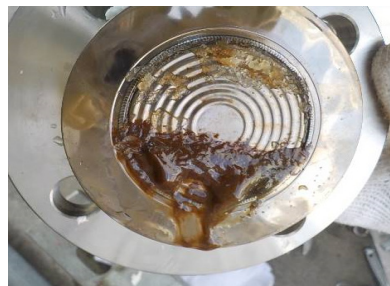
【液位計受圧部写真】

- ブライン漏えい復旧後、2系統のブラインタンクにブラインを補充し、液位を上昇させた。その後、2系統のタンク内に泡が発生していることが確認され、タンク内の泡の除去を行っている。（詳細次頁）
- 2月末～3月上旬にかけて、1系統、2系統の液位計の点検時に、受圧部に付着物（塩化カルシウム結晶等）が確認されたため、清掃を実施した。その結果、清掃前に確認された計測結果のばらつきは解消されたため、今後は定期的に液位計のメンテナンスを実施する予定である。

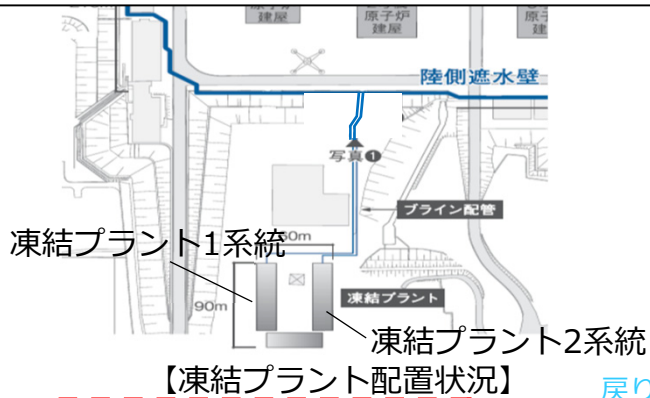
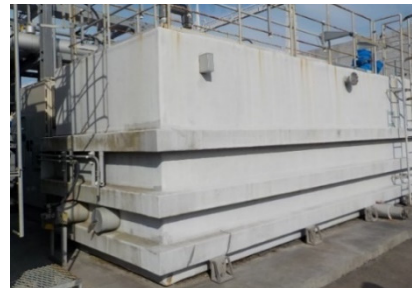
【ブライントank外景】

- ブライン漏洩に伴いブライントank液位が低下。これにより循環ラインの戻り配管出口が気中に露出した。また液位低下の際、循環ポンプの1台がトリップしたため、循環ラインの総流量が低下。再起動しても流量が定格流量で維持できず、系統流量は定格値よりも低い流量で運転していた。
- その後、2系統側のブライントank液面で泡の発生が確認された。
- 低い流量で運転していたことにより循環ライン戻り配管出口付近でエアーを吸い込み、配管系統内で発泡していたものと推定される。
- 現在はブラインを補充してタンク液位は上昇しており、また循環ライン流量は定格まで戻していることから発泡は抑制された状態にある。タンク液位を保ちながら泡の回収を継続して実施している。
- なお高液位と定格流量を保っている1系統側では、発泡は確認されていない。
