使用済燃料プール対策 スケジュール

1号機 ガレキ撤去作業時の ガレキ落下防止・緩和対策の進捗状況（SFP養生の設置）

3号機 燃料取り出しの状況について

福島第一原子力発電所 1/2号機排気筒解体工事進捗状況

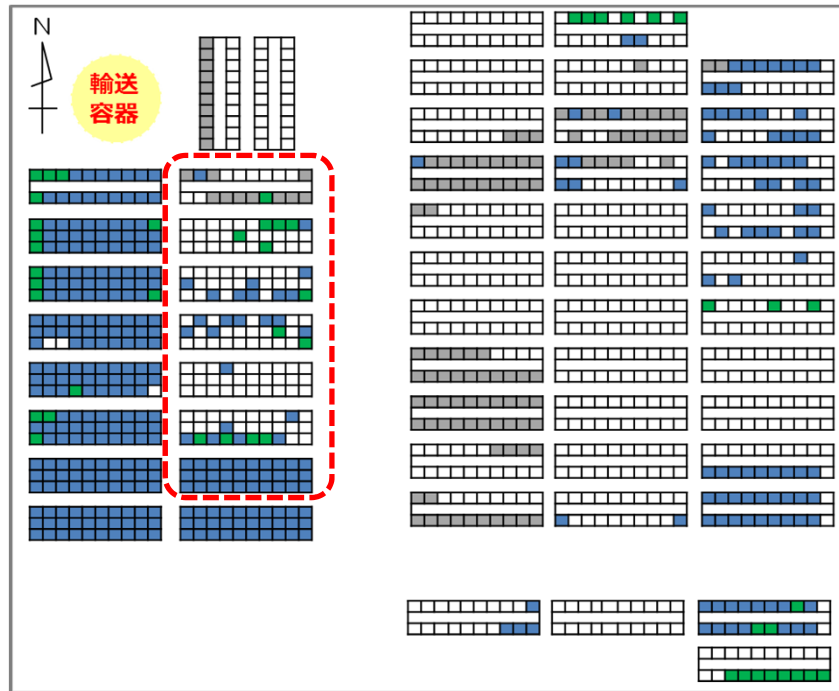
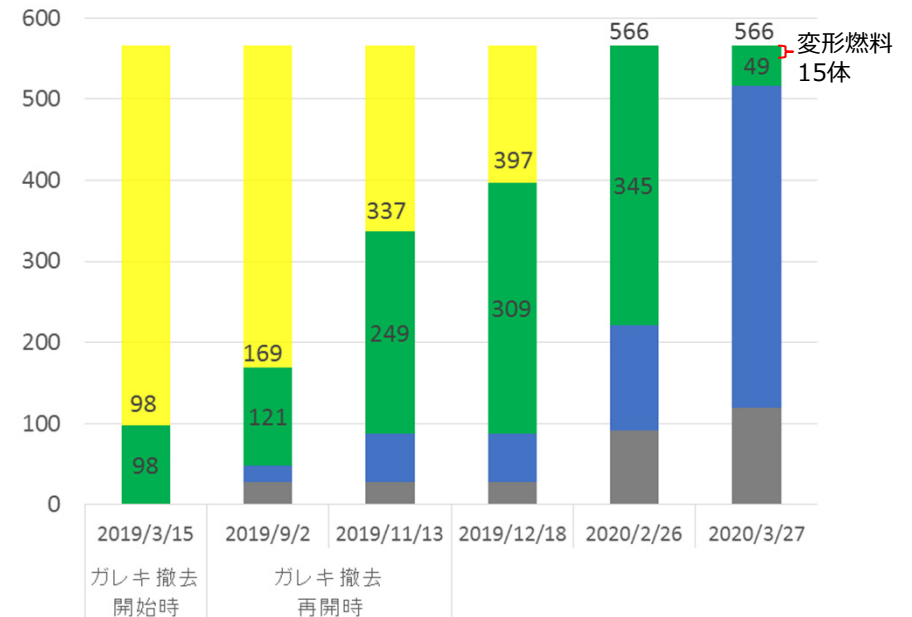
- 以下に示す通り、燃料上部についてガレキの撤去を進めている。
 - マニピュレータで把持する大きめのガレキ撤去は概ね完了。ガレキ撤去ツール（熊手）による掻き出し及び吸引装置での吸引を中心に撤去を実施中。
 - ハンドル変形の目視確認は全燃料について完了。目視確認が難しい軽微な変形の有無は治具により最終判断するため、ガレキを撤去し、治具での判断後にガレキ撤去完了となる。
 - これまでにハンドル変形を確認した燃料は、計15体（【参考10】参照）

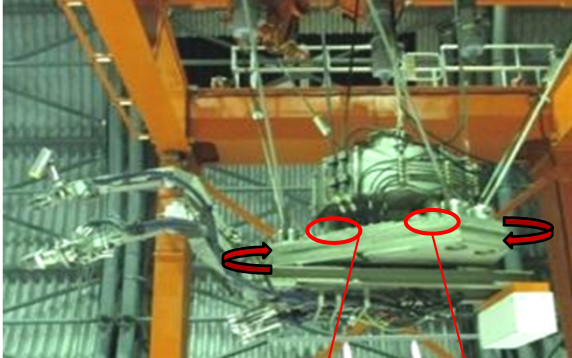
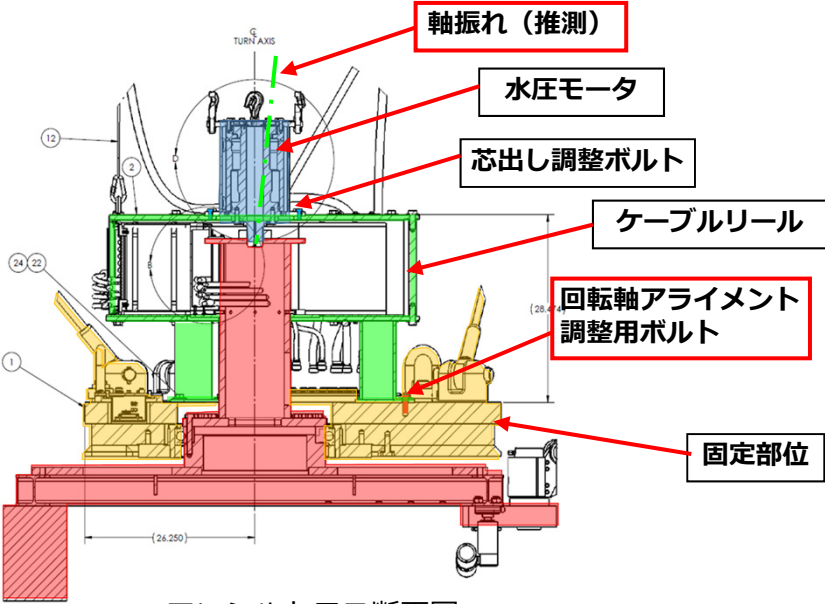
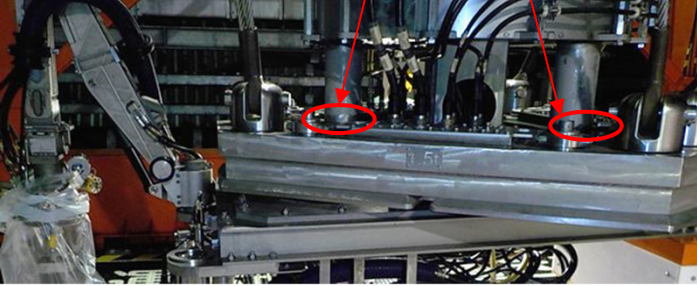
【参考2】 燃料取扱機テンシルトラス旋回不良について

<p>概要</p>	<ul style="list-style-type: none"> 9月3日 燃料取り出しの準備作業をしていたところ、燃料取扱機のテンシルトラスがスムーズに旋回しない事象を確認した。 <div style="display: flex; justify-content: space-around;"> <div style="text-align: center;">

<p>回転用アライメント調整ボルト</p> </div>
<p>原因</p>	<ul style="list-style-type: none"> ✓ テンシルトラスの回転軸アライメント調整用ボルトの締め付けに伴い水圧モータの軸振れが発生し、摺動抵抗が増加したものと推定。 ✓ 水圧モータ内部のシール部からのリークによる回転動力の低下。
<p>対応</p>	<ul style="list-style-type: none"> ✓ 水圧モータの交換後、旋回調整及び動作確認を実施済。
<p>備考</p>	<p>テンシルトラスは燃料や輸送容器を取り扱うものではないため、燃料取扱い中の燃料損傷に至ることは無い。</p>

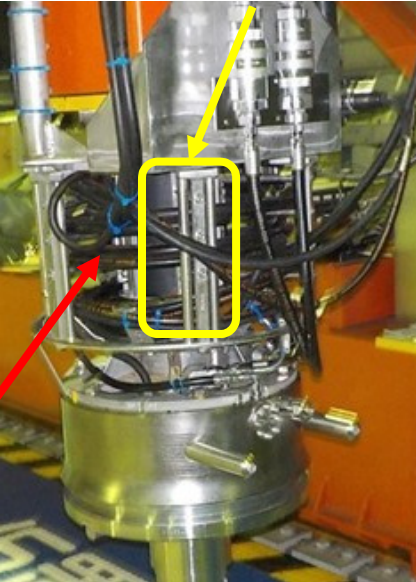
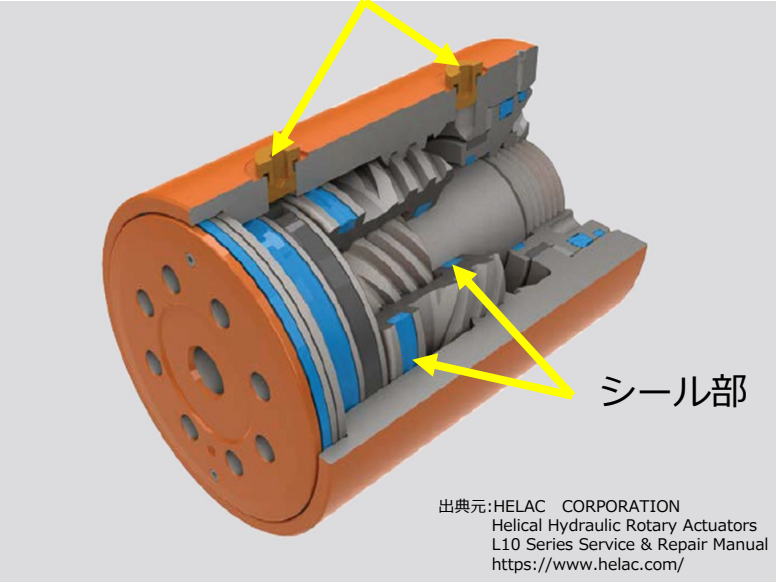
【参考3】 燃料取扱機マスト旋回不良について

<p>概要</p>	<ul style="list-style-type: none"> 9月9日 燃料取り出しの準備作業をしていたところ、燃料取扱機のマストがスムーズに旋回しない事象を確認した。 <div style="display: flex; justify-content: space-around; align-items: flex-start;"> <div style="text-align: center;">

<p>水圧用ポート</p> <p>シール部</p> <p>水圧モータ立体断面図</p> <p><small>出典元: HELAC CORPORATION Helical Hydraulic Rotary Actuators L10 Series Service & Repair Manual https://www.helac.com/</small></p> </div> </div>
<p>原因</p>	<p>✓ 水圧モータ内部のシール部からのリークによる水圧モータの回転力の低下。</p>
<p>対応</p>	<p>✓ 水圧モータの交換後、旋回調整及び動作確認を実施済。</p>
<p>備考</p>	<p>マストの旋回が出来ない事象であり、燃料の把持は維持されるため、燃料の落下につながる事象ではない。</p>

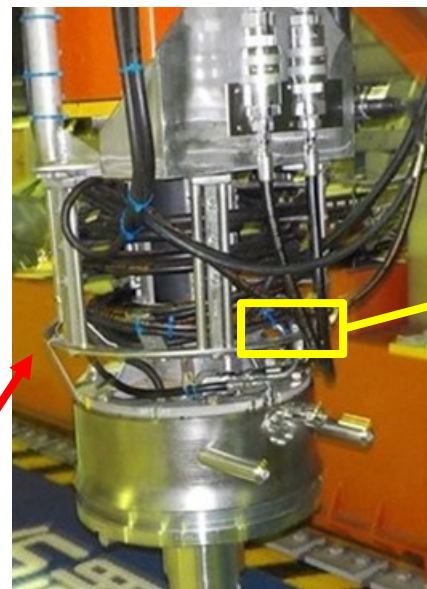
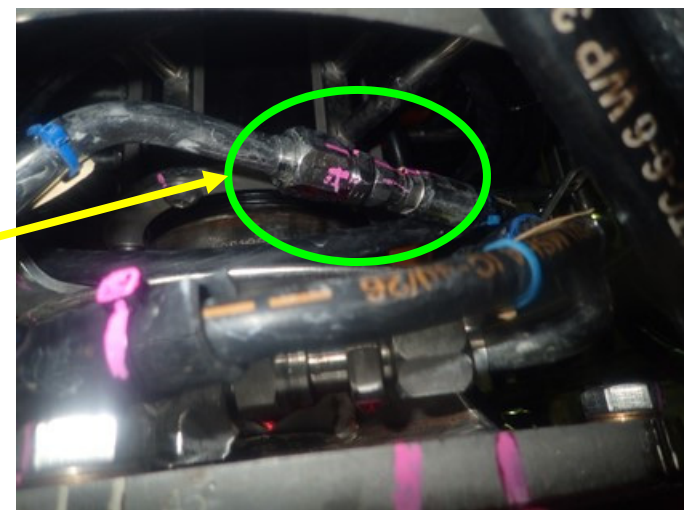
【参考4】燃料取扱機マストからの作動流体のにじみについて

<p>概要</p>	<ul style="list-style-type: none"> 10月15日 マニピュレータでのフランジプロテクタの把持状況の確認のため、当社監理員が現場に出向した際に、マスト下部に作動流体（水グリコール）の滴下痕があることを確認した。にじみ箇所はマストの水圧ホースと配管の継手部で、にじみは約13秒に1滴程度であった。 <div style="display: flex; justify-content: space-around; align-items: center;"> <div style="text-align: center;">

<p>にじみ部 (黄枠部拡大)</p> </div> </div>
<p>原因</p>	<p>✓ マスト水圧モータ後の旋回調整時に、水圧ホースが当該継手部を引張り・捻れの力が発生したため、継手部の緩みが発生したと想定</p>
<p>対応</p>	<p>✓ 当該接続部を取外し、水圧ホースが当該継手を引張らない様に再接続を実施済。 ✓ 再接続後の動作確認を実施済。</p>
<p>備考</p>	<p>作動流体のにじみであり、燃料は把持されるため、燃料の落下につながる事象ではない。</p>

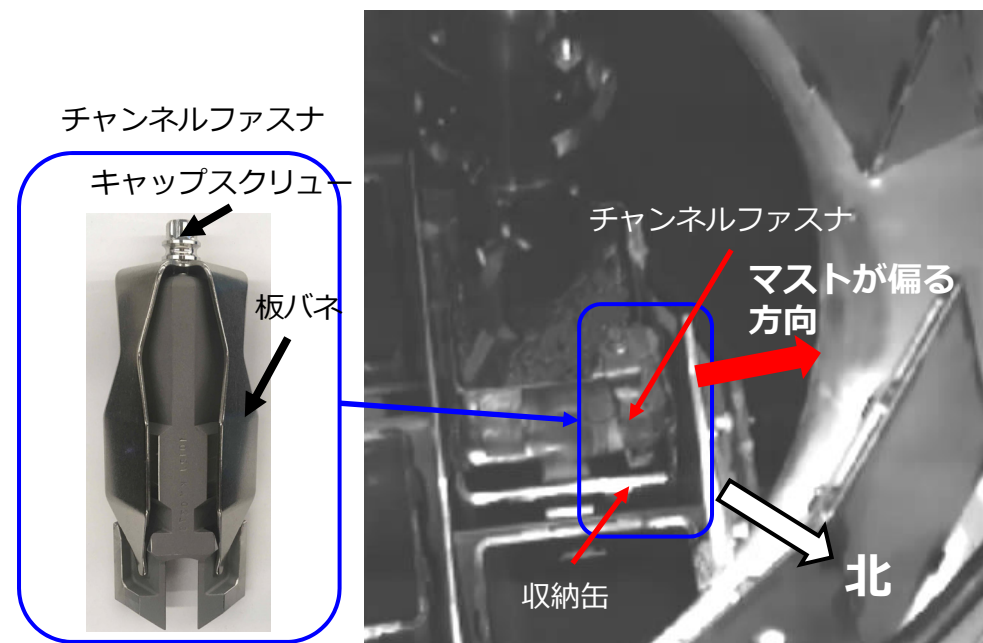
【参考7】 チャンネルファスナ収納缶干渉について

12月14日 キャスクの7箇所収納缶に模擬燃料を着座させる最終確認を行っていたところ、1箇所目は着座できたが、2箇所目においてチャンネルファスナが収納缶※に干渉する事象を確認した。3箇所目及び4箇所目についても同様の状態を確認した。

- ・燃料が着座する約800mm上部高さで、北西側に偏ることを確認。
- ・燃料ラックに戻す際に同じ高さ座標にて北側に偏ることを確認。
- ・収納缶には傷などの異常は見られなかった。

- ・模擬燃料を繰り返し訓練で使用した結果、チャンネルファスナの板バネが外側に開く形で変形し、キャスクの収納缶に干渉。

- ・チャンネルファスナ交換済

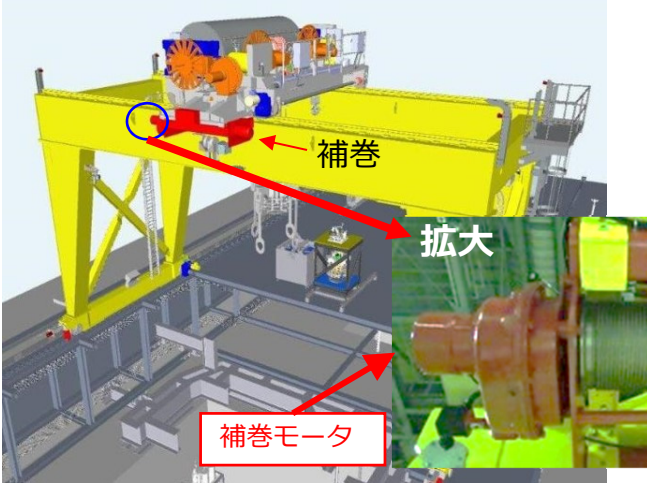
【参考8】 クレーン補巻動作異常について

<p>概要</p>	<ul style="list-style-type: none"> クレーン補巻に一次蓋締め付け装置を接続し、輸送容器の一次蓋開放作業を実施していた。一次蓋の開放完了後、クレーン補巻に接続した一次蓋締め付け装置を収納架台に収納時（補巻の巻下げ操作中）に『クレーン補巻動作異常(不動作)』が発生し、クレーン補巻の動作が停止した。 <div style="display: flex; justify-content: space-around; align-items: center;"> <div style="text-align: center;">

<p>クレーン外観図</p> </div> <div style="text-align: center;">   <p>補巻モータ蓋開放</p> </div> <div style="text-align: center;">   <p>触診前</p> <p>触診後</p> </div> </div>
<p>原因</p>	<p>✓ 当該接続端子の設置箇所の振動及び環境（外部との干渉及びケーブルを介した折損に至るような外力の発生はない）では接続端子が折損するような要因がなく、接続端子に有意な変形も認められていないことから、製品不良もしくは取付時の施工不良に起因する接続端子の折損が原因と推定。</p>
<p>対応</p>	<p>✓ 当該接続端子の交換を実施し、クレーン補巻の動作確認を行い、異常の無いことを確認済。</p> <p>✓ 当該接続端子の施工はホイストメーカーが実施しており、燃料取扱設備では当該ホイストメーカーの施工箇所はクレーン補巻のみであるため、クレーン補巻の接続端子について外観確認、触診確認を実施済。</p>
<p>備考</p>	<p>クレーン補巻は、直接燃料や輸送容器を取り扱うものではないため、燃料取扱い中の燃料損傷に至ることは無い。</p>

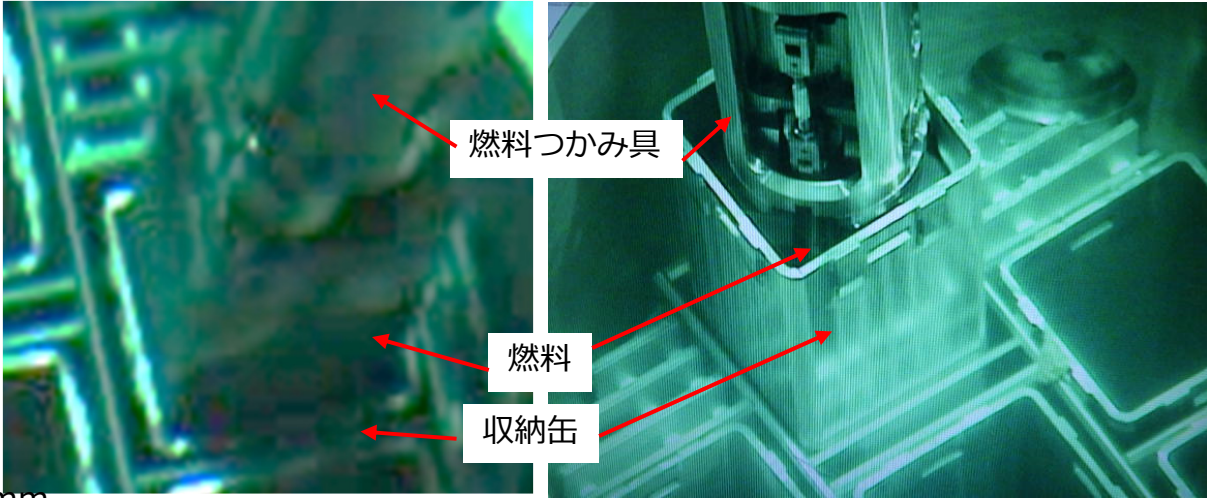
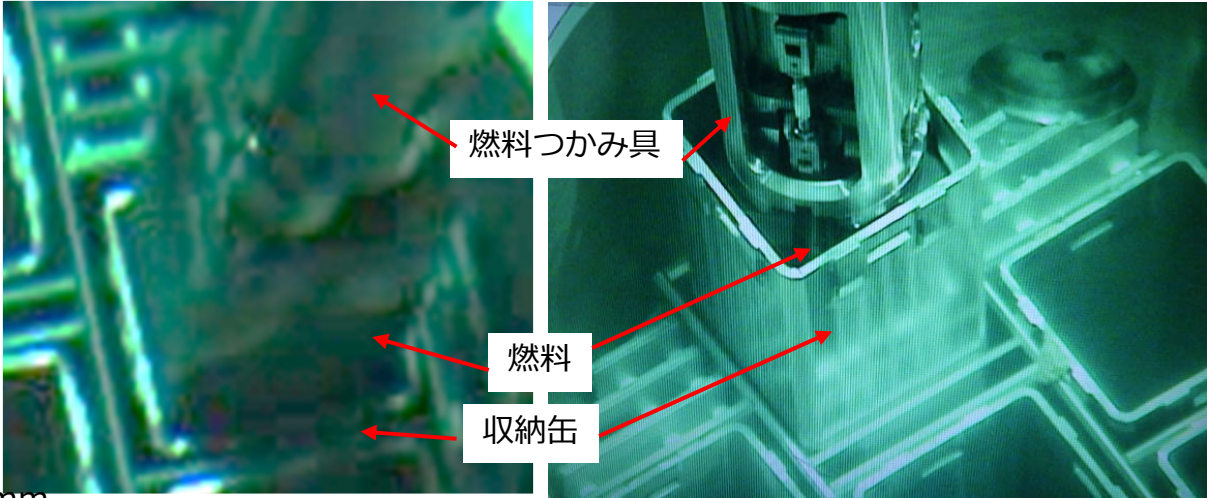
【参考9】 収納缶の引っ掛かりについて

<p>概要</p>	<ul style="list-style-type: none"> 2/15 共用プールにて、構内輸送容器からラックへ燃料取り出しを実施していたところ、1体の燃料について収納缶と外れない事象が発生（燃料を吊り上げると収納缶も一緒に吊り上がる）それ以外の6体の燃料はプール内ラックに取り出しを完了。 2/16 収納缶の引っ掛かりに対し治具による解除を試みたが解除できなかった。 <div style="display: flex; justify-content: space-around; align-items: flex-start;"> <div style="text-align: center;">

<p>引っ掛かりの状況</p> </div> </div>
<p>原因</p>	<p>✓ 構内輸送容器による燃料輸送時にチャンネルボックスの外表面と収納缶内表面間にガレキが挟まることにより燃料吊り上げ時の抵抗が増加したと推定。</p>
<p>対応</p>	<ul style="list-style-type: none"> ✓ 配備済の収納缶用の吊り治具を用いて、収納缶ごと専用のラックに収納。 ✓ 吊り治具の使用にあたり、FHMのインターロック設定確認と事前の取り出し訓練を実施済。 ✓ 燃料を収納缶ごとラックへ取り出し後、予備の収納缶を構内輸送容器に設置し、燃料取り出しを継続。
<p>備考</p>	<p>燃料は構内輸送容器に装填していること、構内輸送容器は転倒防止台座に固定していることから外部への影響は無い。</p>

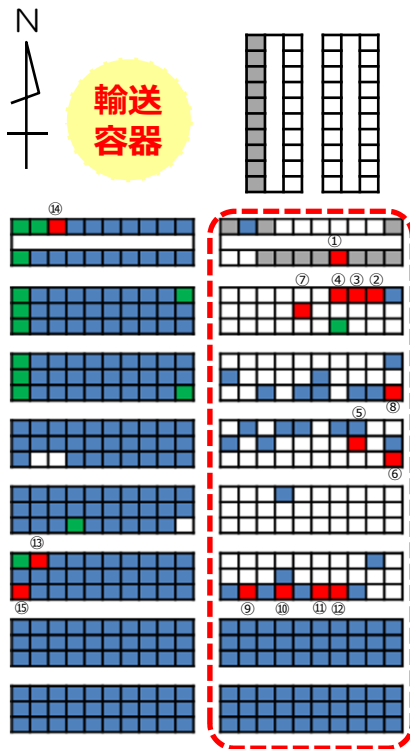
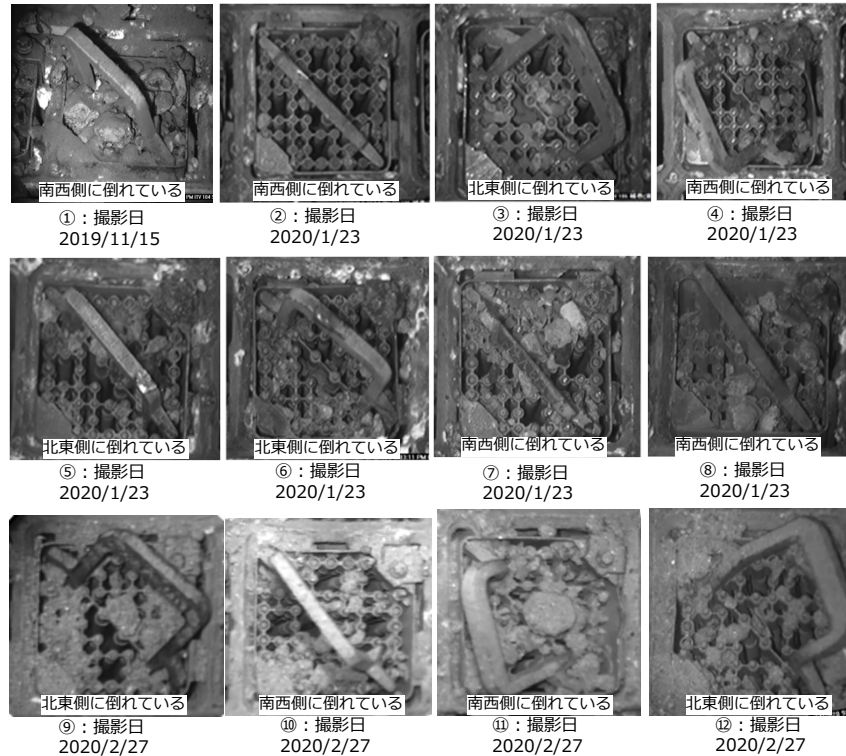
【参考10】 3号機SFP内燃料のハンドル状況の確認について

- ハンドル変形の目視確認は全燃料について完了。目視確認が難しい軽微な変形の有無は治具により最終判断するため、ガレキを撤去し、治具での判断後にガレキ撤去完了となる。
- 3月27日時点でハンドル変形を確認した燃料は15体。このうち既存FHM掴み具で把持角度を超過している可能性のあるハンドル変形燃料は4体。

N o.	型式	ITVによる推定曲がり角度	変形方向	取扱い区分*
①	STEP2	約10°	反CF側	A or B
②	9×9A	約10°	反CF側	A
③	9×9A	約40°	CF側	C
④	9×9A	約40°	反CF側	B
⑤	9×9A	<10°	CF側	A
⑥	9×9A	約10°	CF側	A
⑦	9×9A	約10°	反CF側	A
⑧	9×9A	約20°	反CF側	A or B
⑨	9×9A	約40°	CF側	C
⑩	9×9A	約10°	反CF側	A or B
⑪	9×9A	約60°	反CF側	B
⑫	9×9A	約60°	CF側	C
⑬	9×9A	約40°	CF側	C
⑭	9×9A	約20°	CF側	B
⑮	STEP2	<10°	反CF側	A

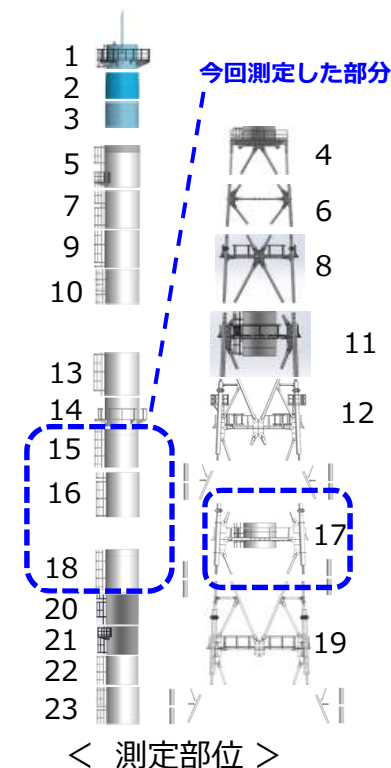
4-1. 解体部材の線量率測定結果 ～15-18ブロック目～

- 作業員の被ばく量を管理するために、解体部材（筒身）の表面線量率を測定した。
- 16,17,18ブロック目の筒身内部（西側）の局所的な発錆部および18ブロック外部（西側）に周囲と比較して高い値を確認しているが、有人作業による小割解体等の計画に影響を与えるものでないことを確認した。
- なお、飛散防止剤を散布して作業しており、作業中ダスト(参考2参照)は有意な変動はないことから、周辺環境影響や作業計画へ影響を与えるものではないと判断。

部位	表面線量率 (γ線) [mSv/h]								BG
	筒身内部 (右下図⊗)				筒身外部 (右下図△)				
	東	南	西	北	東	南	西	北	
15	0.03	0.03	0.06	0.04	0.03	0.04	0.05	0.04	0.03~0.05
16	0.04	0.04	0.12	0.04	0.04	0.05	0.06	0.04	0.03~0.05
17	0.03	0.03	0.10	0.03	0.12	0.12	0.10	0.10	内側 0.03~0.05 外側 0.10~0.12
18	0.04	0.04	0.20	0.04	0.04	0.04	0.20	0.05	0.03~0.05
