1号機PCV内部調査にかかる アクセスルート構築作業の状況

2020年4月30日

東京電力ホールディングス株式会社

1. X-2ペネからのPCV内部調査のためのアクセスルート構築

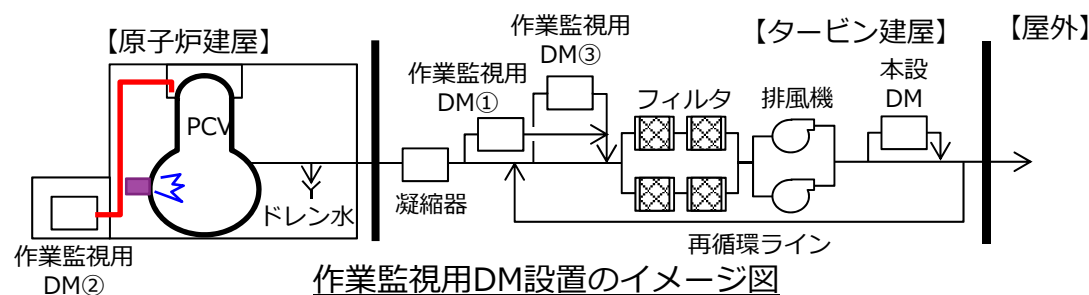
- アクセスルート構築作業を2019年4月8日より着手しており、外扉の切削完了後、6月4日にX-2ペネ内扉に、AWJ※¹にて孔（孔径約0.21m）を開ける作業中、PCV内のダスト濃度上昇を早期検知するためのダストモニタ（下記図の作業監視用DM①）の値が作業管理値（ $1.7 \times 10^{-2} \text{Bq/cm}^3$ ）※²に達したことを確認

※作業監視用DM①の下流側にダストを除去するフィルタがあり、フィルタの下流のダストモニタ（下記図の本設DM）には有意な変動はなく、環境への影響はないことを確認

- その後、ダストモニタを増設し、ダスト濃度の監視を充実・継続しつつ、切削量を制限した上で、作業を実施（2019年7月～2020年4月22日）
- 3箇所目の孔の切断前に、内扉に開けた2箇所目の孔（孔径約0.25m, 0.21m）を活用してカメラを投入し、PCV内干渉物の位置の確認や、その他の干渉物の有無等の情報を取得。
- 4月22日に内扉の3箇所目となる孔（孔径約0.33m）の切削が完了。

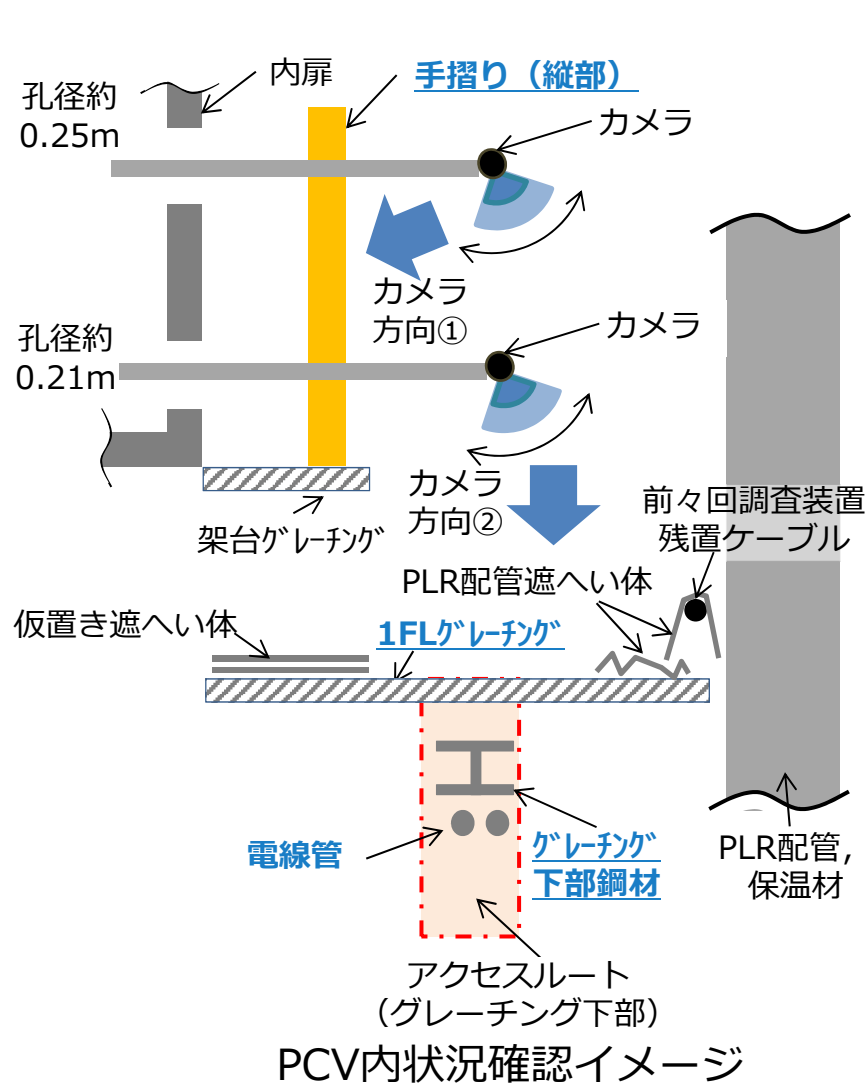
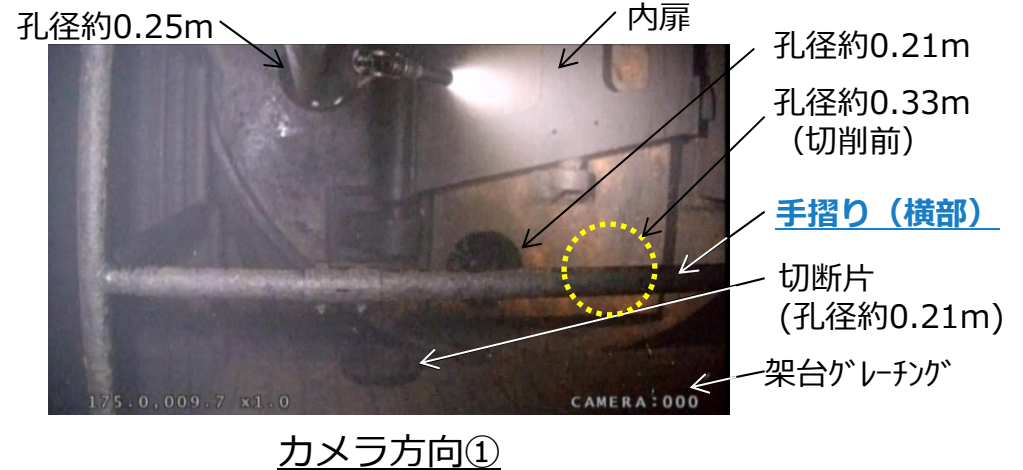
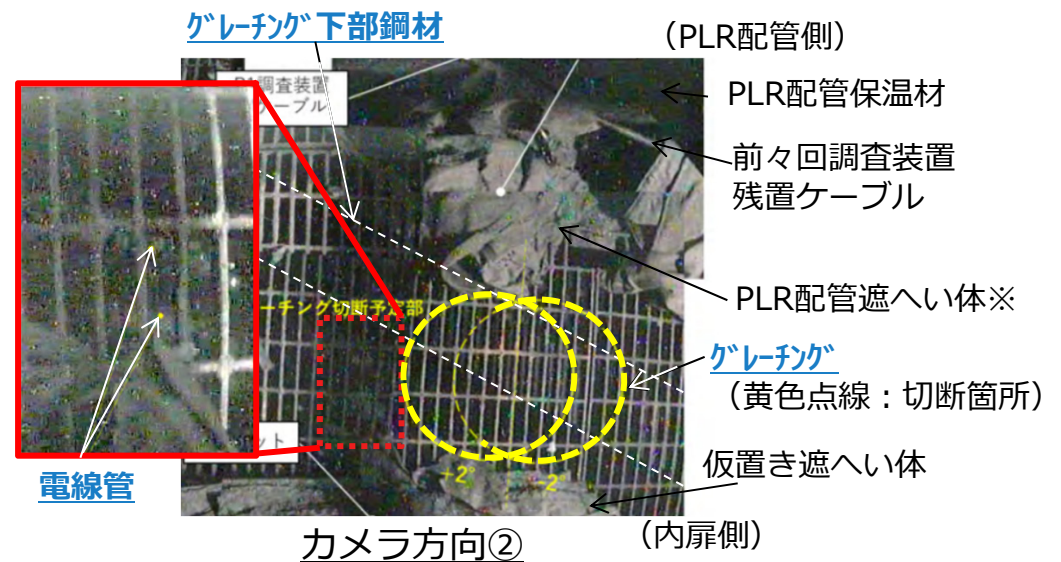
4. PCV内グレーチング周辺部の状況確認結果（2 / 2）

切断対象	確認結果	今後の対応
手摺り	AWJ装置およびアクセス・調査装置に干渉する可能性あり。	当初計画通り、切断を実施する。 対象は、手摺（縦部および横部）。
グレーチング	切断予定箇所に作業の干渉となる落下物等は確認されず。 近傍にAWJ作業の影響により移動したと思われるPLR配管遮へい体※（基布と推定）を確認。	当初計画通り、切断を実施する。 ただし、今後のAWJ作業で、切断予定箇所に当該落下物が移動した場合は、切削作業前に治具等を用いて移動させる。
グレーチング下部構造材	アクセスルート上に、グレーチング下部構造材を確認。	当初計画通り、切断を実施する。
電線管	アクセスルート上（グレーチング下部構造材の下）に、電線管を確認。	当初計画通り、切断を実施する。

- 今後切断予定の手摺り・グレーチング・グレーチング下部構造材・電線管周辺をカメラで調査。
- 主な調査結果（映像）は以下の通り。

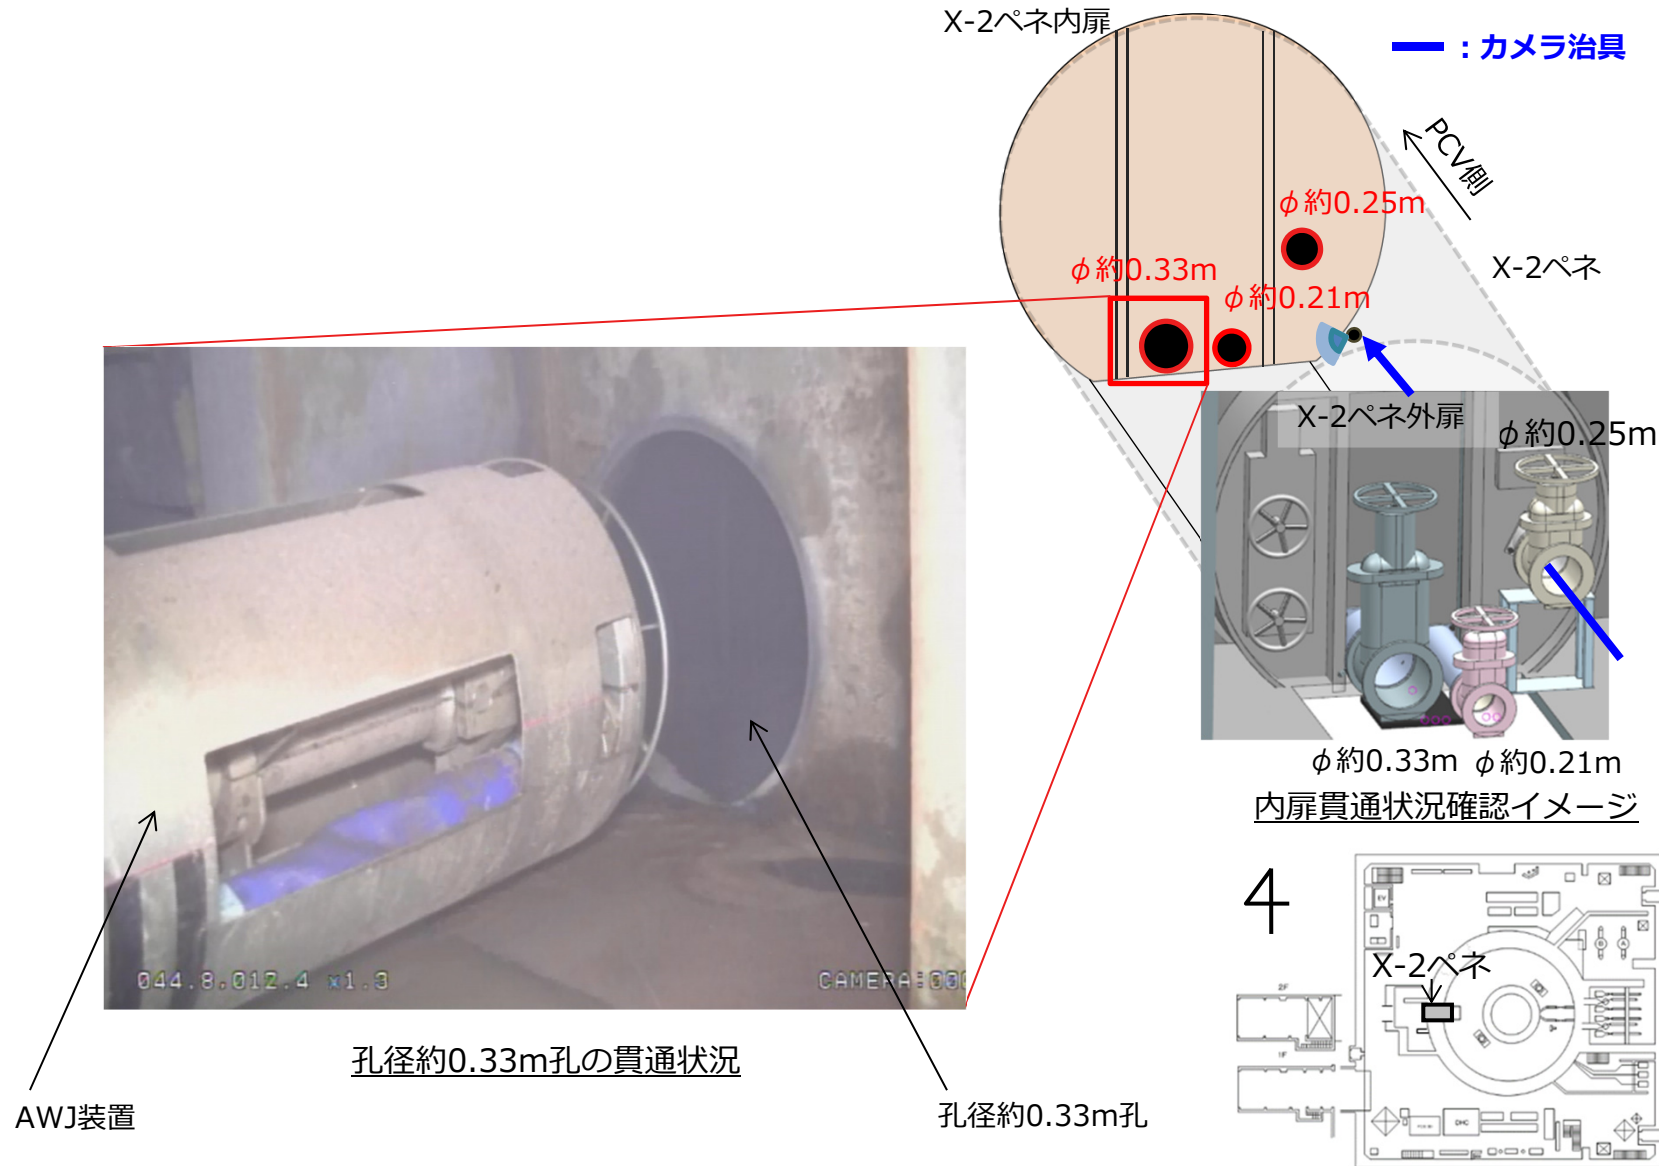
5. 孔径約0.33m孔の貫通状況

- 計画していた内扉3箇所目の孔の切削が完了（4月22日）。
- 続くアクセスルート構築作業として、手摺（縦部）切断を早ければ5月中旬頃より進める予定。
- 引き続き、ダスト濃度を監視しながら安全最優先で、PCV内干渉物（手摺り・グレーチング・グレーチング下部構造材・電線管）の切断作業を進めていく。

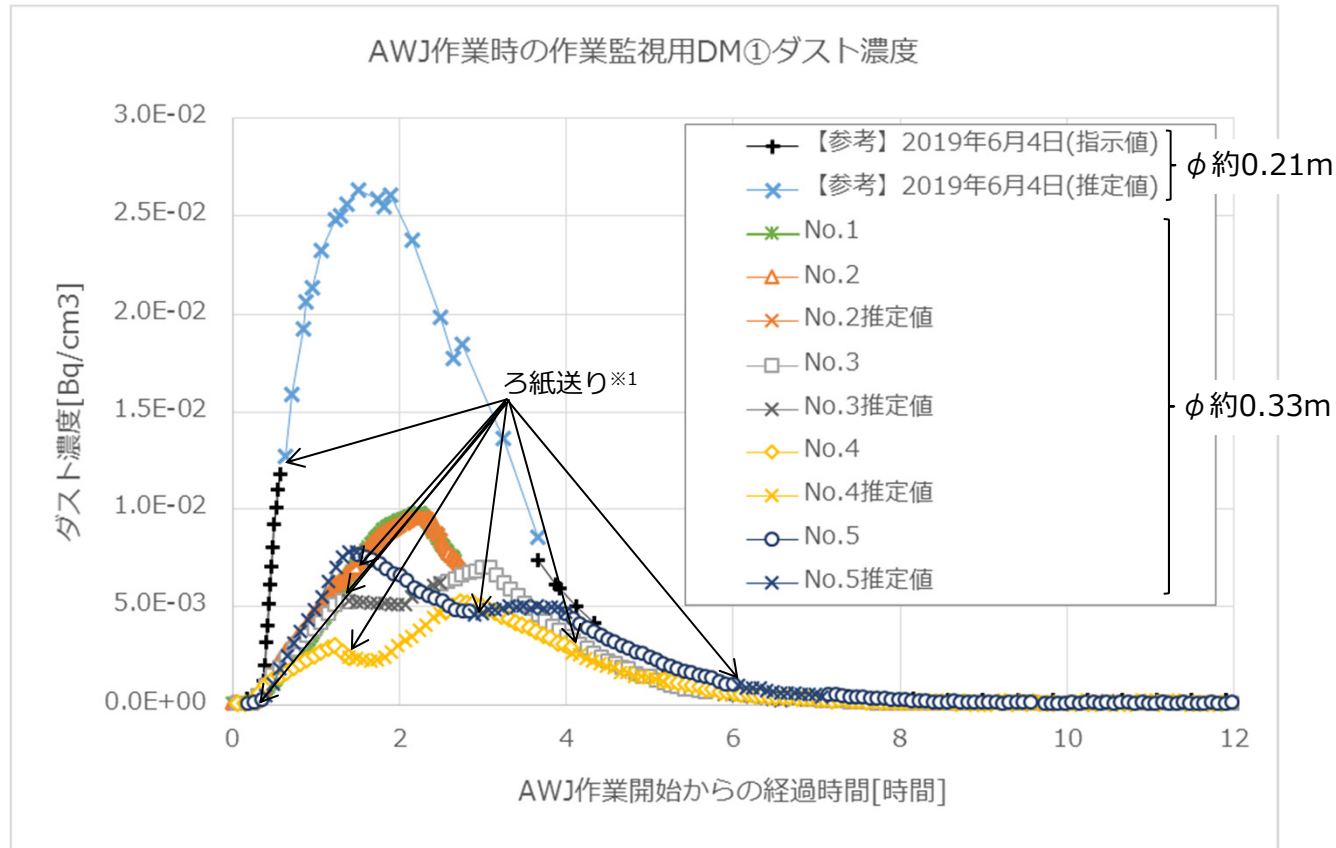
※1：ろ紙送りの理由：ろ紙を通過する流量が低下した場合や、またろ紙上の放射能濃度が高くなることで検出器が応答しきれない状況を未然に防ぎ、測定値の信頼性を担保するため、ろ紙送りが自動動作。ろ紙送り後はダスト濃度を正確に測定できないため、データから除外。

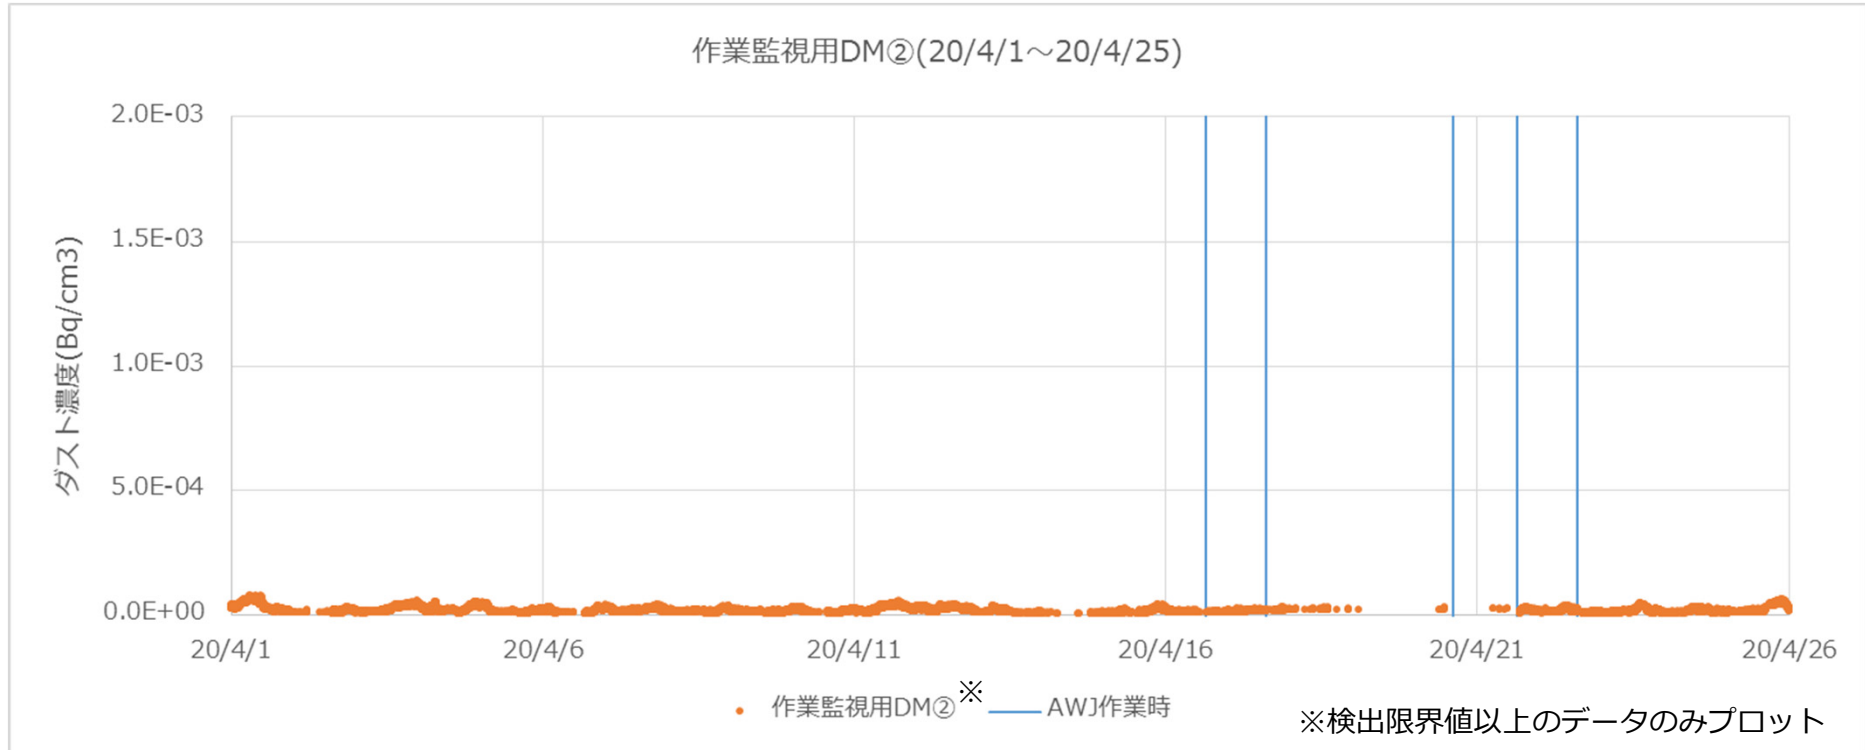
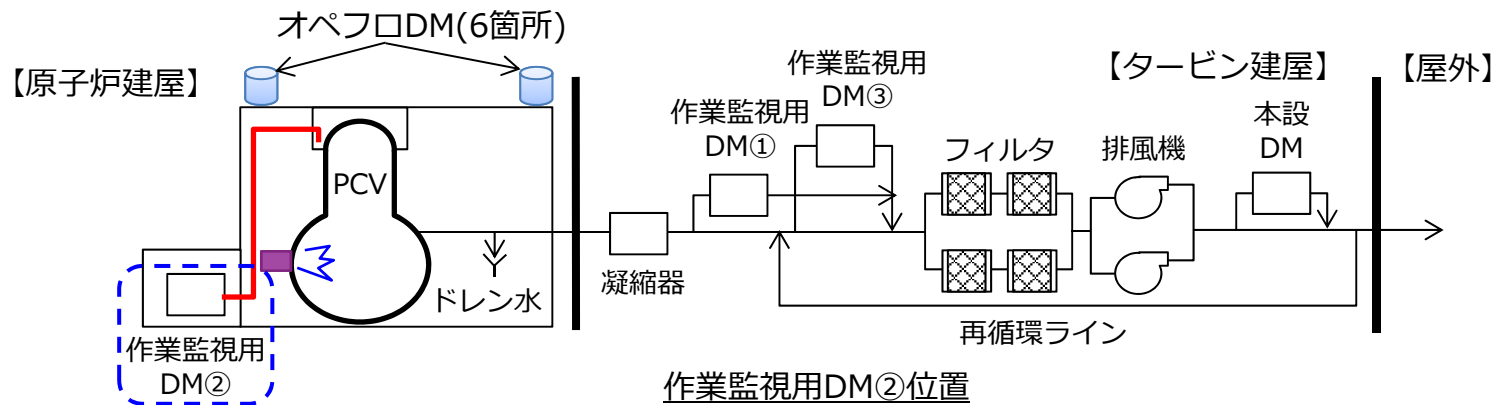
- AWJ作業によるPCVヘッド近傍のダスト濃度は有意な変動は確認されていない。
