汚染水対策スケジュール (1/2)

屋根雨水対策の進捗状況

2020年5月28日

東京電力ホールディングス株式会社

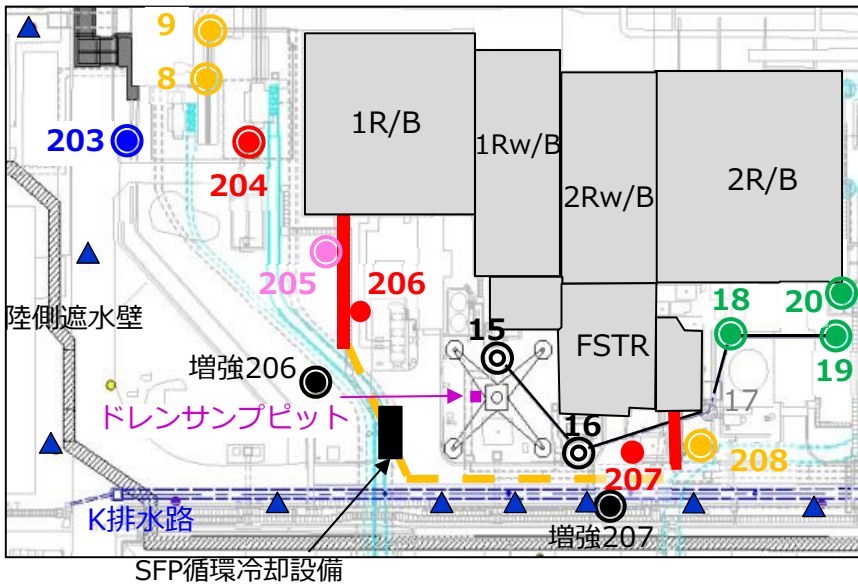
- サブドレンの設定水位を段階的に下げて運用してきたところ、2018年3月頃から山側サブドレンの一部について告示濃度限度 ($6.0 \times 10^4 \text{Bq/L}$) 未満であるが、稼働抑制が必要なトリチウム濃度の上昇が確認された。
- 1/2号機排気筒を介して地盤へ浸透した雨水がサブドレンによる地下水位低下により移流・拡散したものと推定し(1/2号機排気筒ドレンサンプピットの溢水防止対策は2016年9月に完了)、更なる移流・拡散抑制対策として、濃度が上昇したサブドレンの設定水位を高くする運用を行うとともに、1/2号機排気筒周辺の水ガラスによる地盤改良を実施し、2019年2月に完了した。
- その後、サブドレン水質の監視を継続しており、排気筒解体工事の干渉により稼働を停止していたSD208は再稼働(12/6~)した。

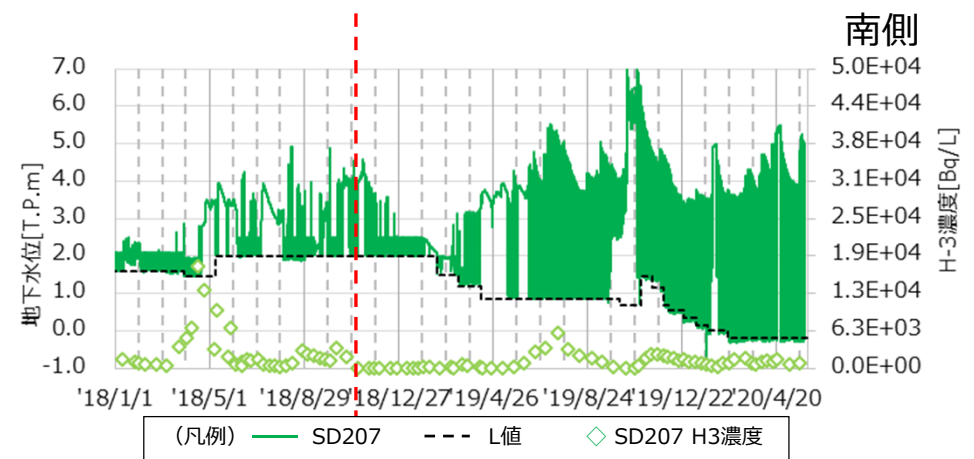
- 地盤改良が完了したため、設定水位を上げて運用していたサブドレンの水位を段階的に低下させている。
- 地盤改良内側にあるSD206は46,000Bq/L程度まで上昇したため稼働時間を1時間/日以下に変更。現在はND(<110Bq/L)程度まで低下し、SD207は1,000Bq/L未満となっている。
- 地盤改良外側のSD205は、22,000Bq/L程度まで上昇したため稼働時間を1時間以下に変更。現在は300Bq/L程度まで低下している。SD208は、2019年6月に5,000Bq/L程度まで上昇が確認された。排気筒解体工事の影響で2019年7月からサンプリングを中止していたが2019年12月からサンプリングを再開し、最新値は4,100Bq/L程度となっている。

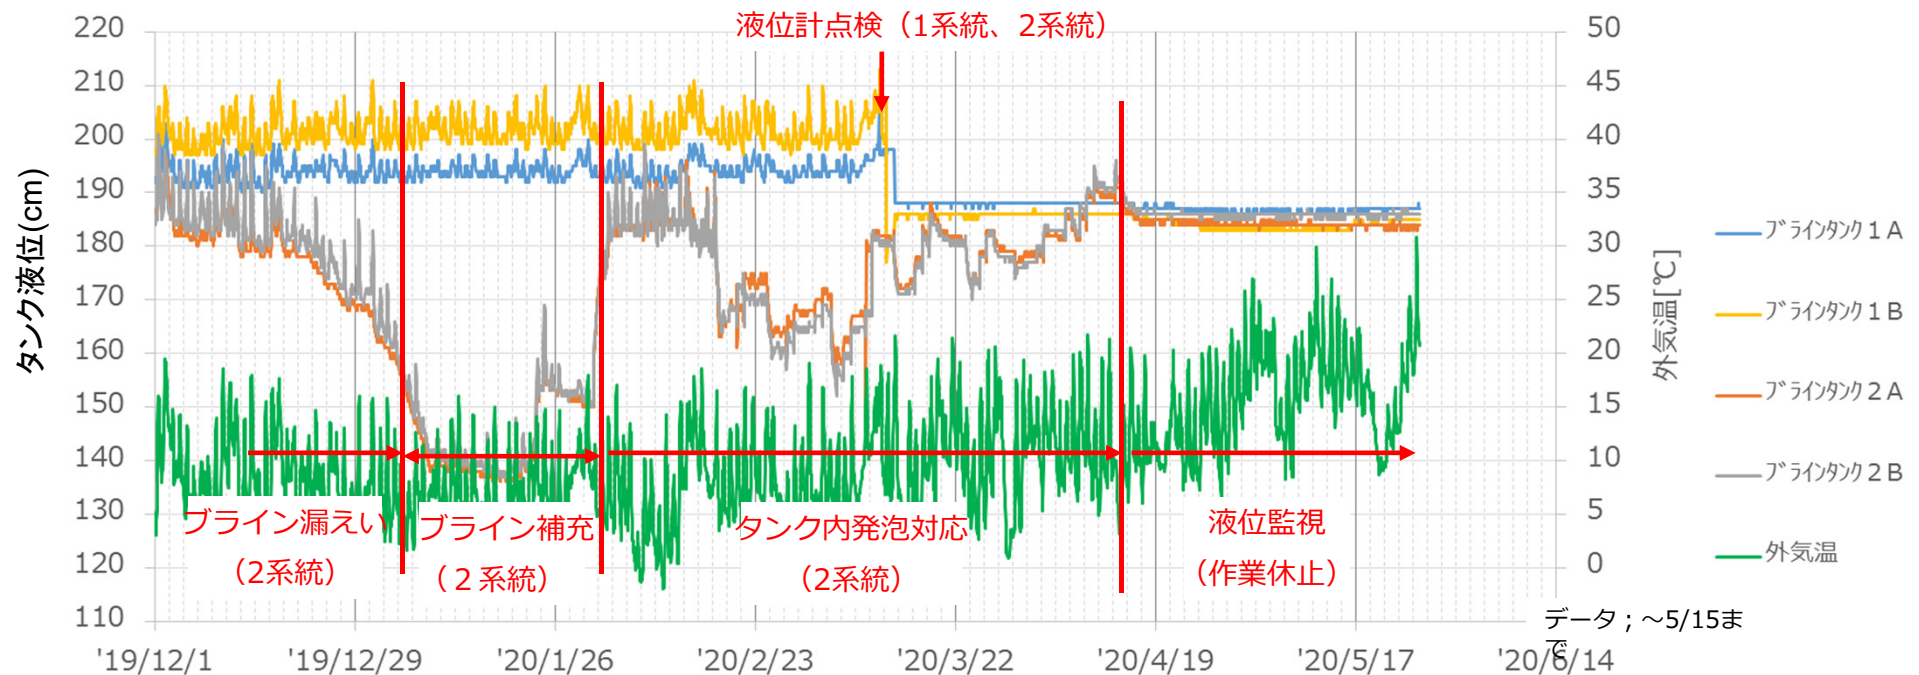
【ブラインタンク液位の経時変化】

- ブライン漏えい復旧後、4月の中旬からタンク内の発泡対応作業を休止し、約1か月液位監視を行った結果、ブラインの液位の低下傾向は無く、ブラインの漏えいは発生していないことが確認された。
- 今後は、ブラインの補充（5月下旬）及び、発泡対応としてのベント作業（6月初旬～中旬）において高液位を保ちながら、運転を継続する。
- 液位は、短中期のトレンド確認を行いながら監視を継続し、液位計の点検も適切に実施していく。

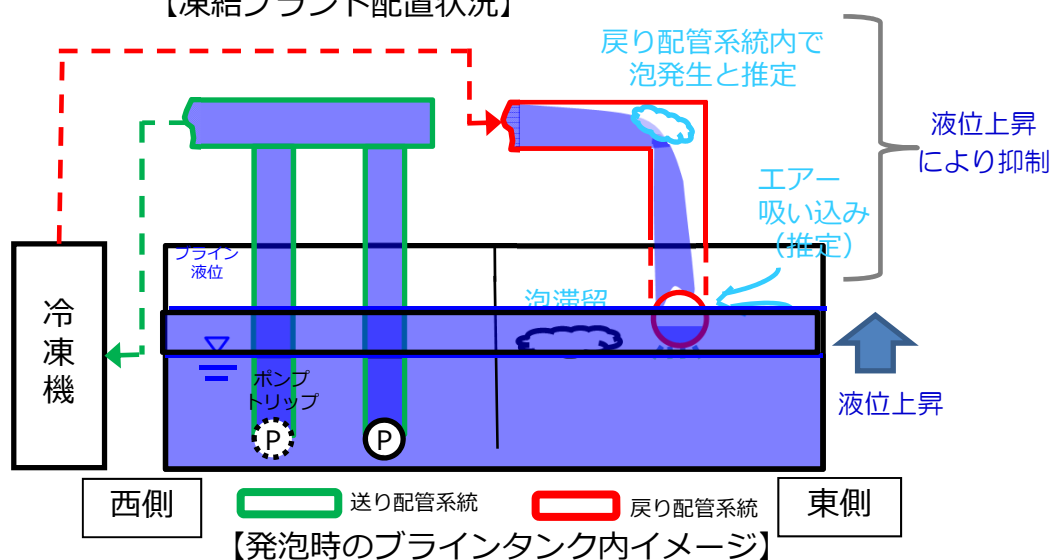
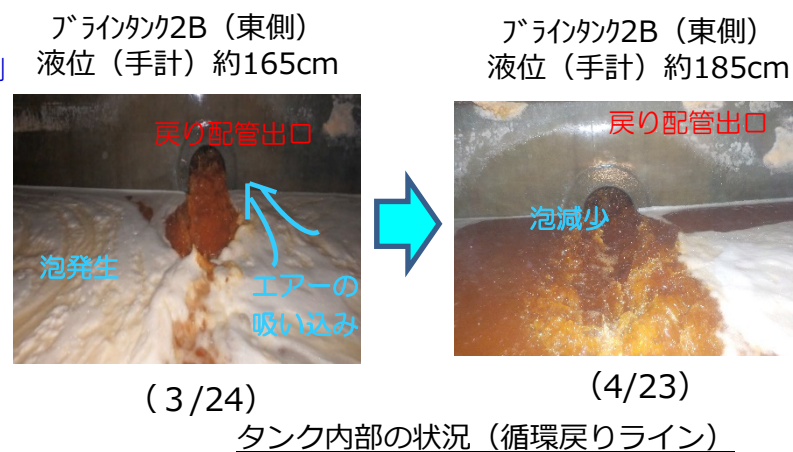
(2系統側) 2/10 5/12
不溶解鉄：77mg/L (3/12) 17mg/L (4/23)
【ブラインタンク内部状況】

- ブラインを補充して高液位・定格流量を保ちながら運転を継続している事で、2月に2系統のタンク内で確認された発泡事象は抑制されている状況である。
- また、3/17から実施しているブラインの浄化運転も継続した結果、タンク内の不溶解鉄に関して低減してきており、今後も浄化運転を継続していく。
- これらの状況から、タンク液位低下時にエアーの吸い込みが発生して発泡事象が発生、不溶解鉄の増加が発泡事象を促進させた可能性も考えられる（促進させる要因については不明）
- 今後は、液位計点検、高液位保持（液位監視）、浄化運転の継続し、ブラインの確実な管理を行っていく。

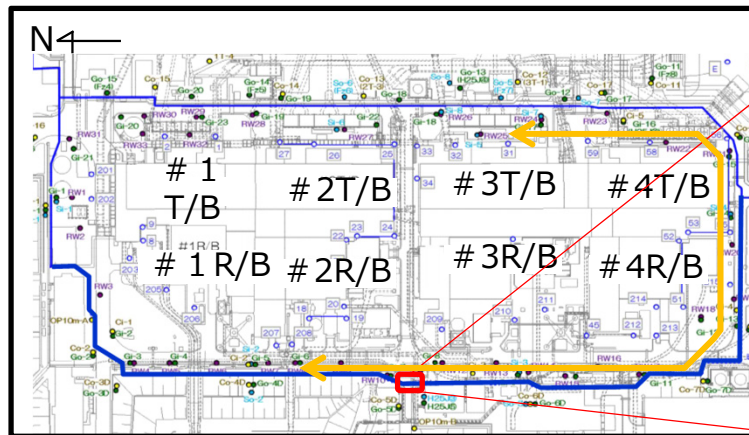
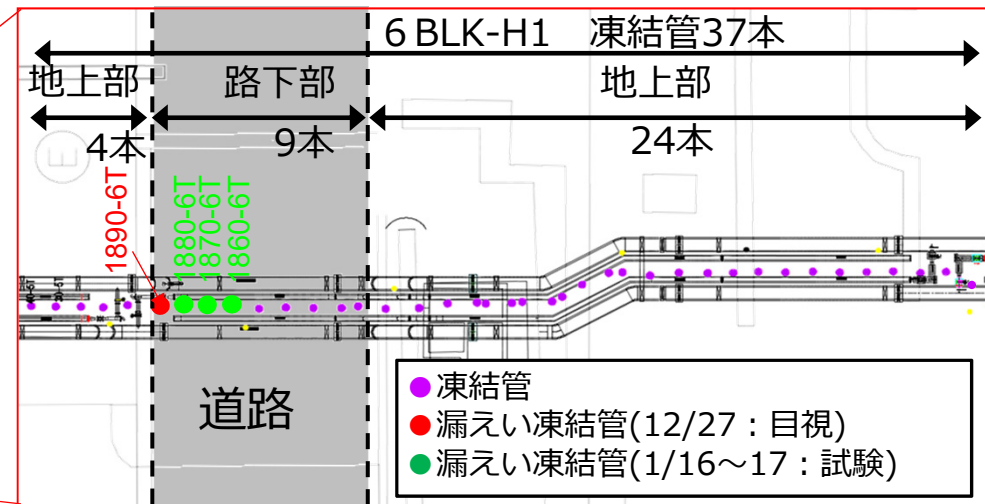
【KEY-PLAN】ブラインタンク2系統供給範囲
(ヘッダー管24箇所)

- 2019年12月26日に陸側遮水壁ブラインタンク2系統の液位レベルが低下しており、現場目視確認の結果、2号機R/B山側のヘッダー管6BLK-H1の凍結管1890-6Tの凍結管頭部付近の配管継ぎ手においてブラインの漏えいが確認されたため、当該凍結管のブラインの供給を停止した。
- その後、継続的に調査を行った結果、近傍の凍結管3箇所においてもブラインの漏えいが確認されたため、漏えい個所の材料交換を行い、ブラインの供給を再開した。
(漏洩量：約16m³。ブライン供給再開日：2020年1月31日)
- 漏えい要因については、次頁参照。

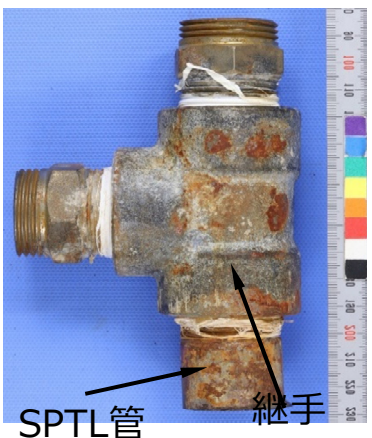
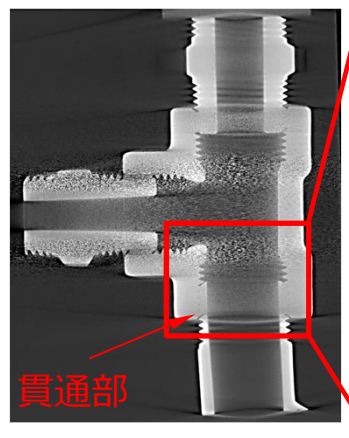
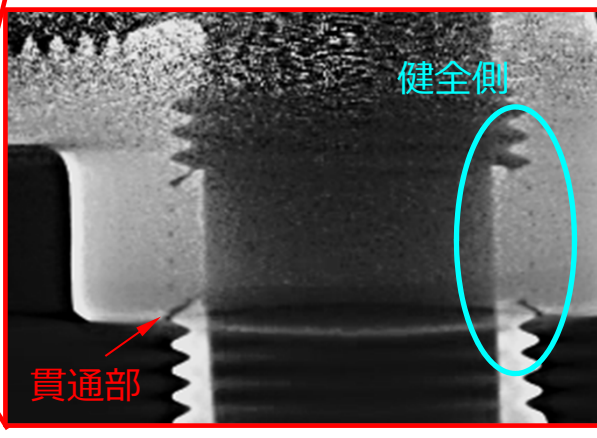
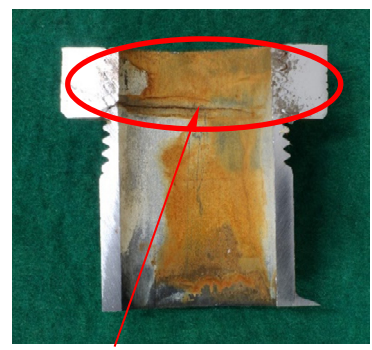
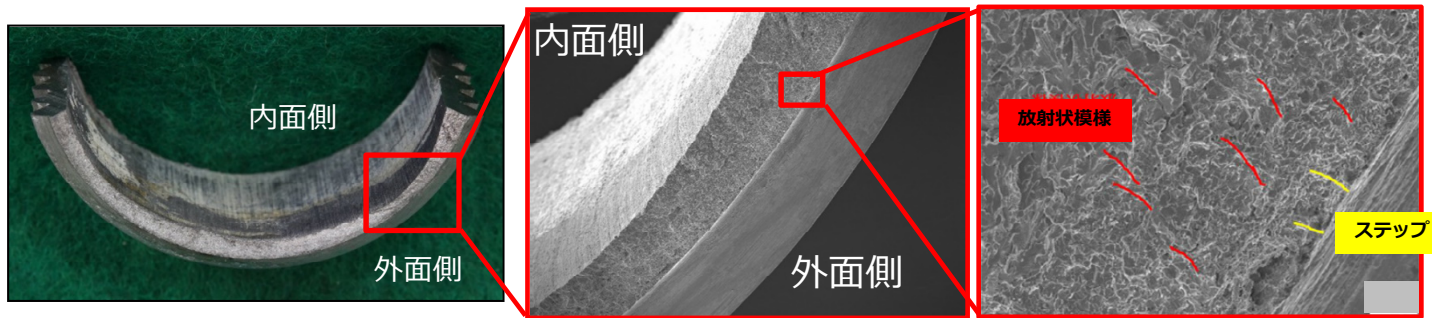
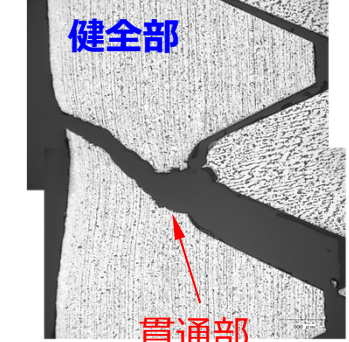
部材写真	CT画像	CT画像 (拡大)	マクロ観察結果
1880 -6T

- ブラインが漏えいした要因をCT検査等で分析したところ、凍結管に亀裂が入っていることが確認できた。
- 亀裂部を走査型顕微鏡による破面観察の結果ステップと呼ばれる疲労破壊の特徴が確認できた。
- また周辺の金属組織構造を金相観察にて詳細に分析したところ、腐食ピットや腐食生成物、部材の減肉は認められなかった。
- これらから凍結管の亀裂要因は、化学的要因ではなく、機械的要因による疲労破壊と推定できる。
- 振動の影響範囲を把握するため、漏洩した凍結管の周辺凍結管についても上記調査を実施予定。

[走査型顕微鏡 (SEM)による破面観察結果 (1880-6T)]

[金相観察結果]
 1880-6T

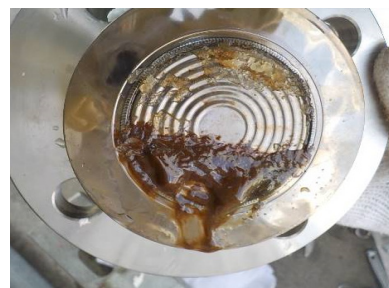
【液位計受圧部写真】

- ブライン漏えい復旧後、2系統のブラインタンクにブラインを補充し、液位を上昇させた。その後、2系統のタンク内に泡が発生していることが確認され、タンク内の泡の除去を行っている。（詳細次頁）
- 2月末～3月上旬にかけて、1系統、2系統の液位計の点検時に、受圧部に付着物（塩化カルシウム結晶等）が確認されたため、清掃を実施した。その結果、清掃前に確認された計測結果のばらつきは解消されたため、今後は定期的に液位計のメンテナンスを実施する予定である。
