使用済燃料プール対策 スケジュール

3号機 燃料取り出しの状況について

2020年5月28日

福島第一原子力発電所 1/2号機排気筒解体工事進捗状況

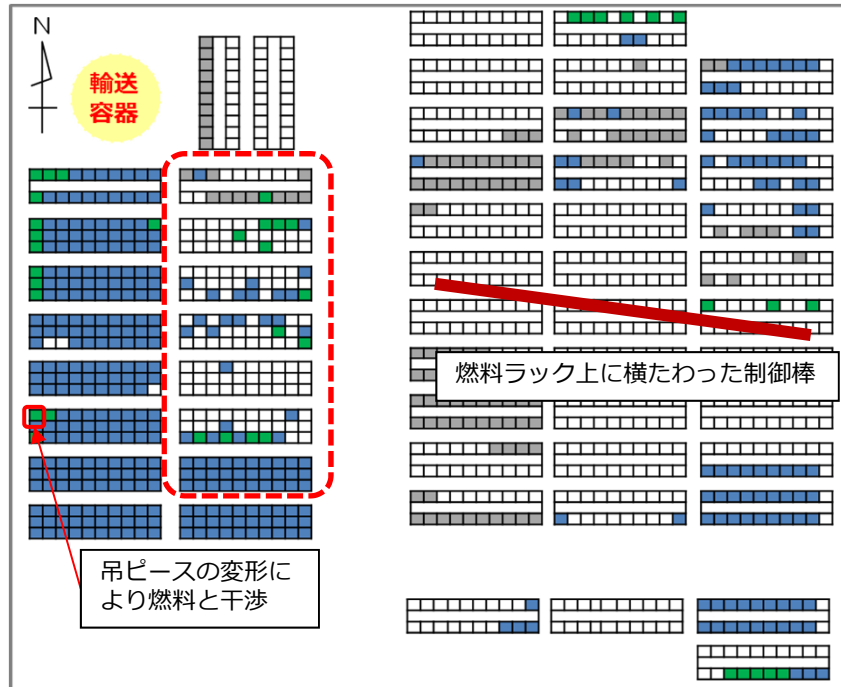
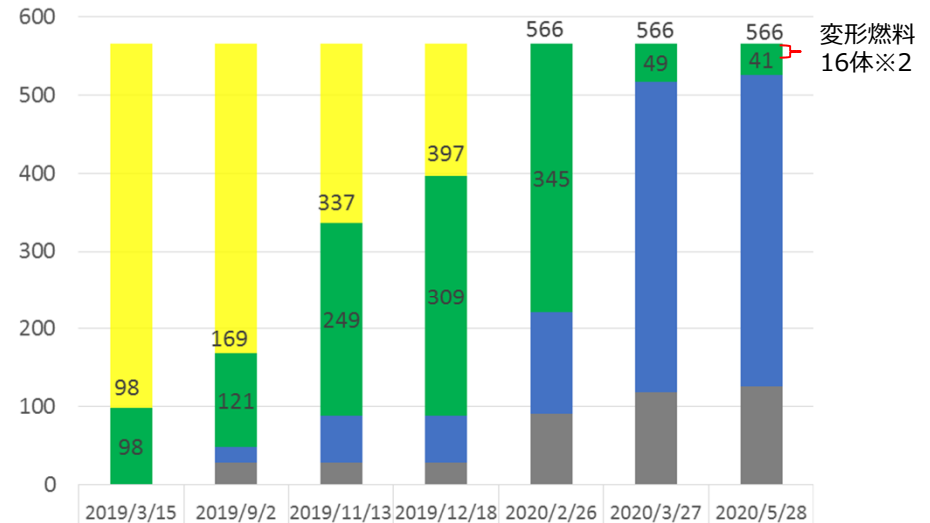
- 燃料上部ガレキ撤去は残り25体の状況。
- 2020年5月25日,新たなハンドル変形燃料を1体確認した。(詳細は次ページ)
- 横たわった制御棒の再移動※1のために周囲の燃料取り出しが必要な事, ラックの吊ピースが変形により燃料と干渉しており曲げ戻しが必要な事等, ガレキ撤去進捗に伴い新たな対応事項が確認されているものの, 燃料取り出しに影響が無いよう夜間帯を利用して作業を継続する。
- なお, 今後のガレキ撤去作業は日々継続ではなく, 対象ガレキ周囲の燃料取り出し完了等必要な準備が整った都度実施する。

※1: 当初は現状位置より北側にあった。一旦移動したものの, 再度北側に移動する予定。なお, 現状より南側は瓦礫が堆積しており, 南側に制御棒を移動しても安定した状態にならないと想定。

※2: 41体中16体はハンドル変形燃料であるため, ガレキ撤去対象燃料は残り25体。なお, ハンドル変形燃料は燃料掴み具で把持可能な程度までガレキ撤去を実施している。

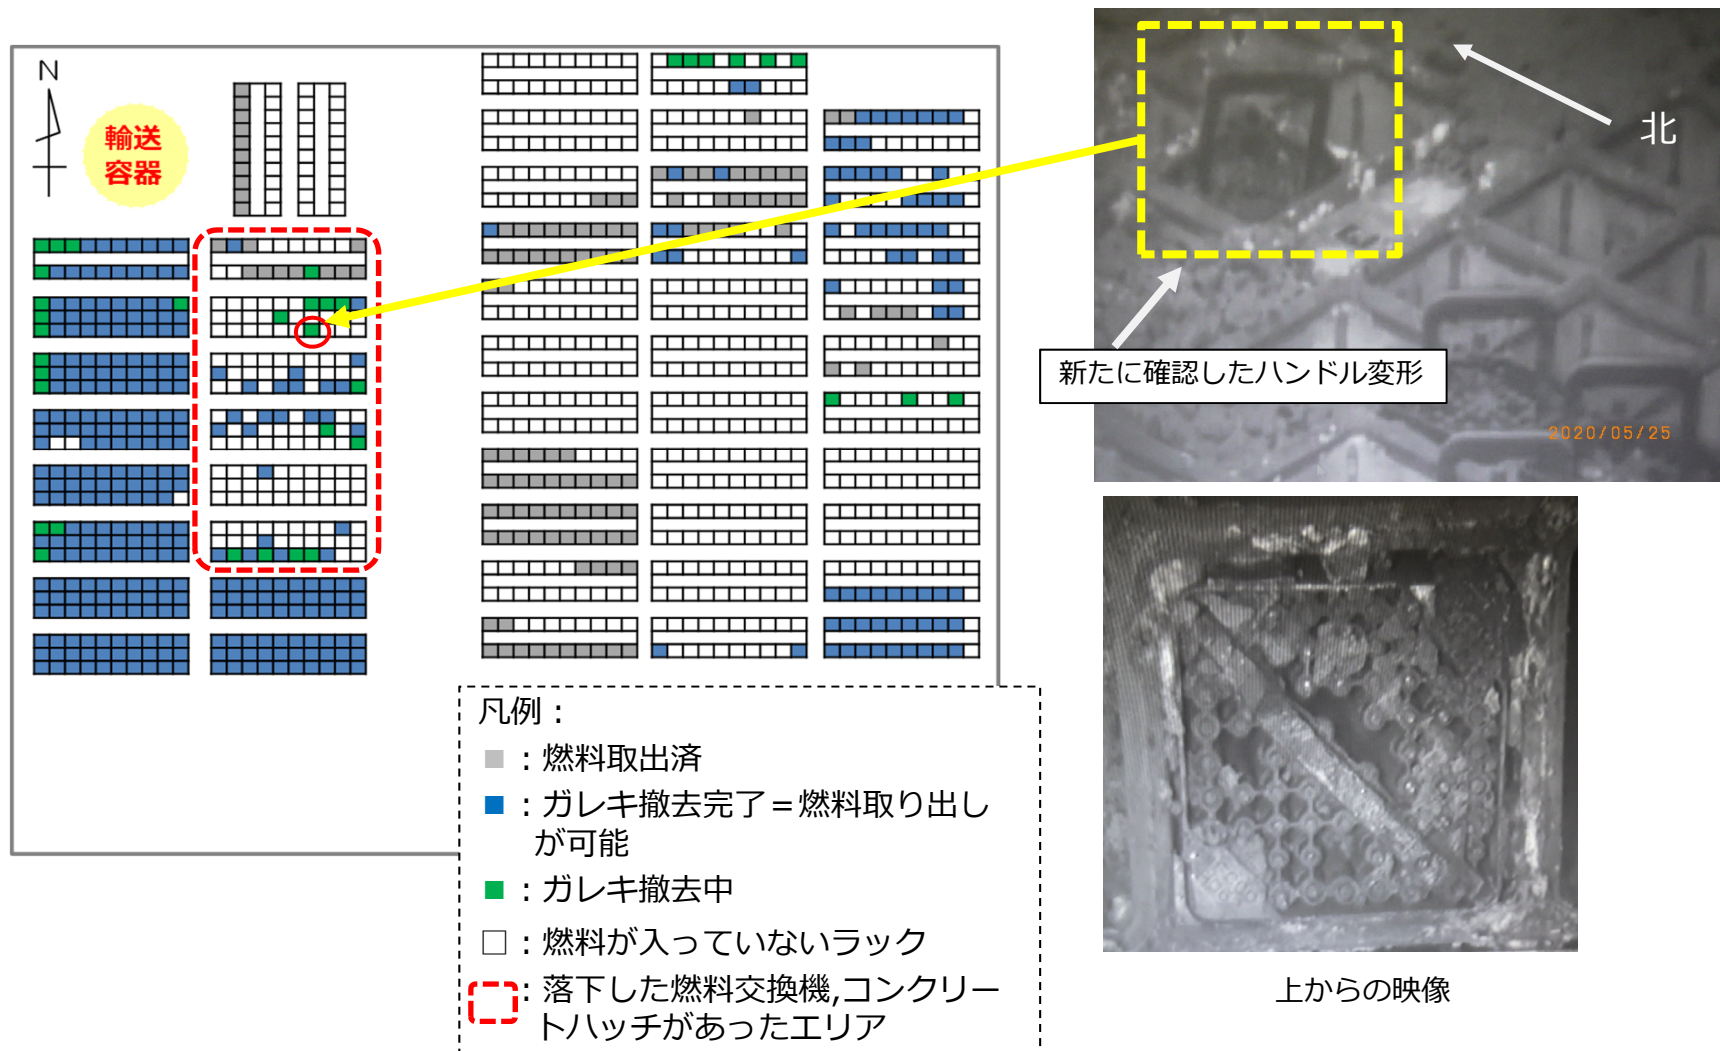
3. ハンドル変形燃料の確認について

- 5月25日午前1時頃,燃料ハンドルの変形有無について治具（燃料健全性確認治具）を用いて判定した結果,新たなハンドル変形燃料を1体確認した。
 (この1体を含め,これまでにハンドル変形を確認した総数：使用済燃料16体)

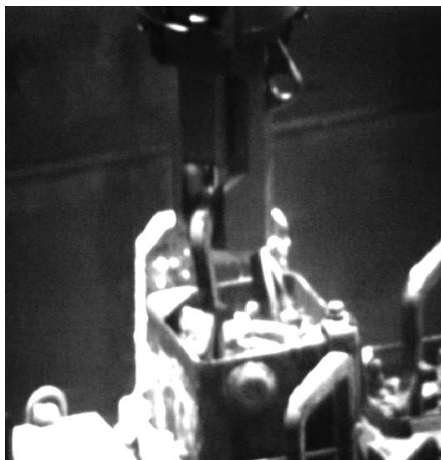
吊り上げ試験の状況 (No.⑮※)

■ 7体について予定した高さである約10cmまで吊り上げられることを確認

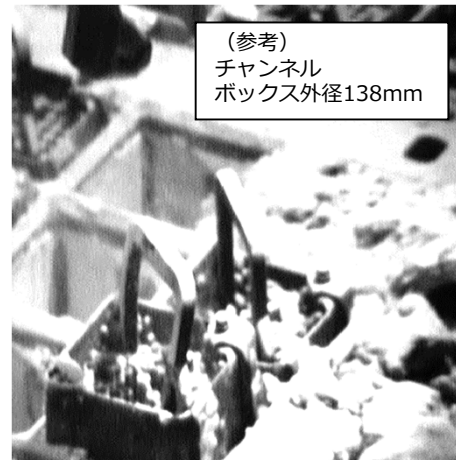
高い位置で着座した燃料(No.⑥※)

- ✓ 3体については試験前より約20~70mm高い位置で着座。通常の重量荷重で再吊り上げ可能であることを確認済み。今回の吊り上げによりガレキが燃料の下部に混入したと推定。想定事象でリスクが無いため燃料取り出しまで現状維持。

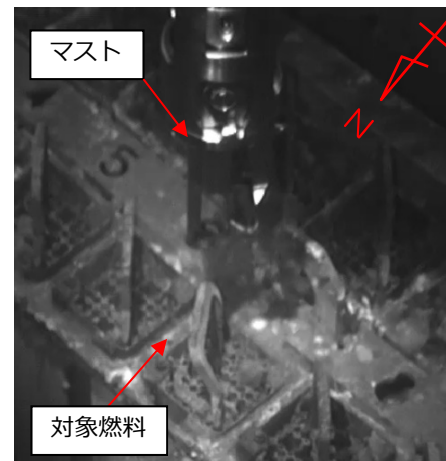
マストと配管の干渉により
吊ることができない燃料 (No.⑭※)

- ✓ ハンドル変形燃料1体について、吊り上げ前に配管との干渉が確認されたため、吊り上げ試験を中止。
- ✓ 当該燃料の把持方法および試験時期については, 今後検討。

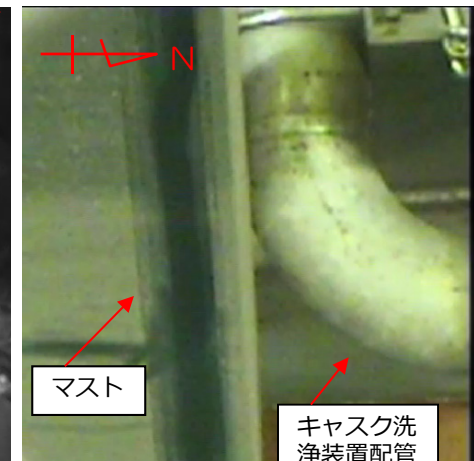
マストとの干渉の状況(No.⑭※)

キャスク洗
浄装置配管

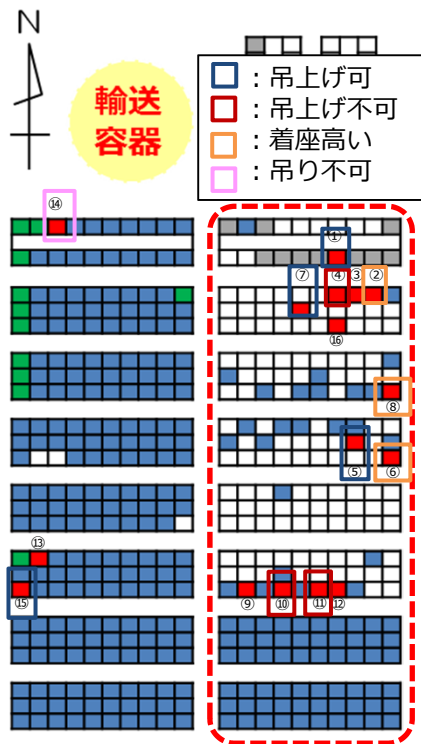
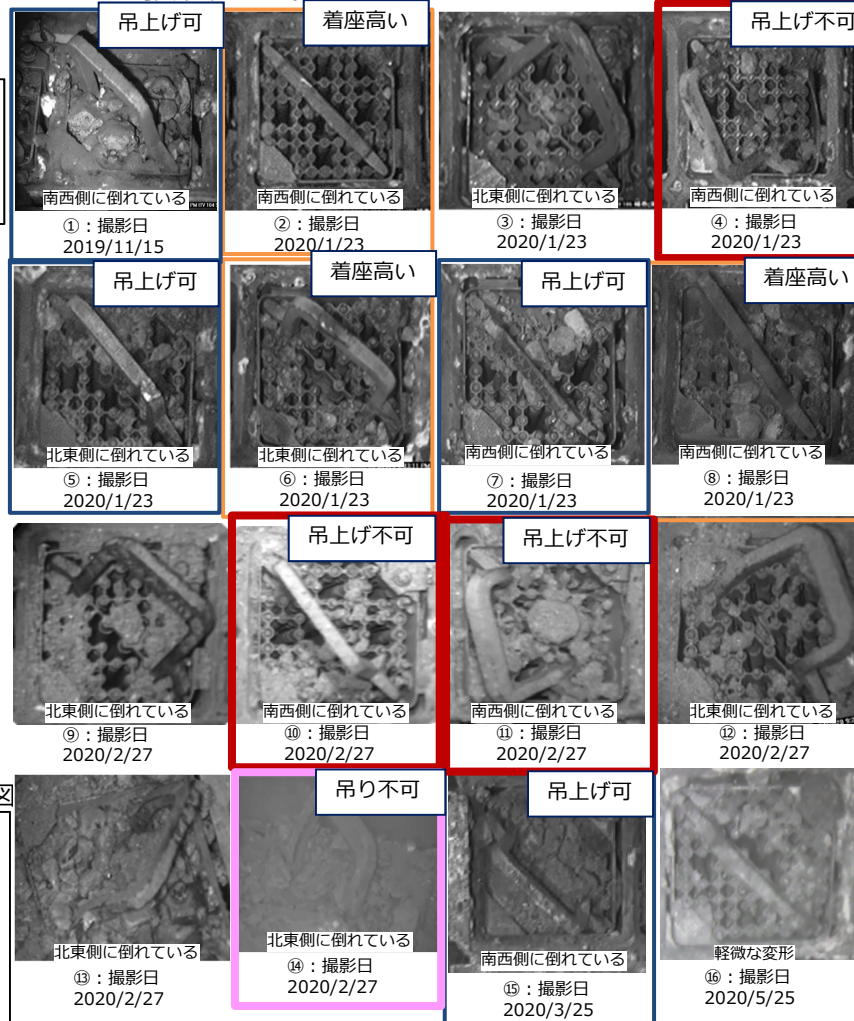
3号機使用済燃料プール内西側拡大図

- 5月28日時点でハンドル変形を確認した燃料は16体。このうち既存FHM掴み具で把持角度を超過している可能性のあるハンドル変形燃料は4体（区分C分）。2020年12月頃に吊り上げ試験を実施予定。
- ④⑪は、吊り上げ試験の際に約5度程度、ハンドル角度が元の位置側に戻ったが、模擬ハンドルによる引張り試験も実施しており、変形により強度上に問題は生じないことを確認済み。

N o.	型式	ITVによる推定曲がり角度	変形方向	取扱い区分*
①	STEP2	約10°	反CF側	A or B
②	9×9A	約10°	反CF側	A
③	9×9A	約40°	CF側	C
④	9×9A	約40°	反CF側	B
⑤	9×9A	<10°	CF側	A
⑥	9×9A	約10°	CF側	A
⑦	9×9A	約10°	反CF側	A
⑧	9×9A	約20°	反CF側	A or B
⑨	9×9A	約40°	CF側	C
⑩	9×9A	約10°	反CF側	A or B
⑪	9×9A	約60°	反CF側	B
⑫	9×9A	約60°	CF側	C
⑬	9×9A	約40°	CF側	C
⑭	9×9A	約20°	CF側	B
⑮	STEP2	<10°	反CF側	A
⑯	9×9A	<10°	-	A

※ハンドルが北東側に倒れている場合は、チャンネルファスナが掴み具と干渉するため、把持可能な角度が小さい。

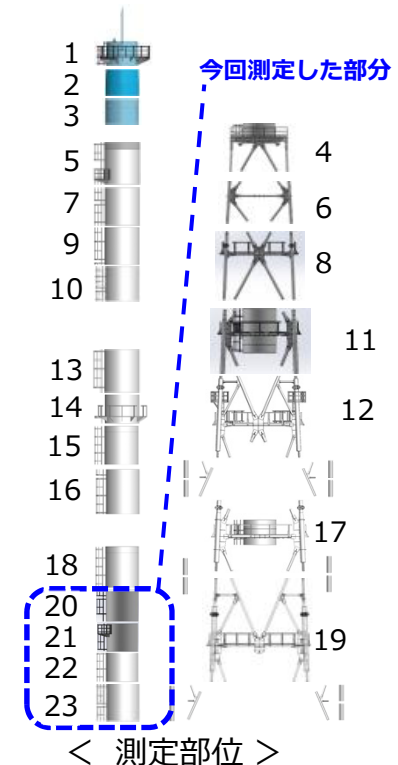
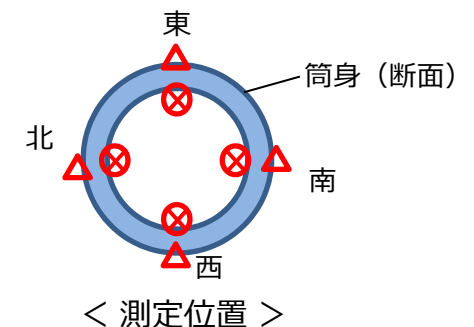
- 作業員の被ばく量を管理するために、解体部材（筒身）の表面線量率を測定した。
- 20-23ブロック目の筒身内部（西側）の局所的な発錆部および22,23ブロック外部（西側）に周囲と比較して高い値を確認しているが、有人作業による小割解体等の計画に影響を与えるものでないことを確認した。
- なお、飛散防止剤を散布して作業しており、作業中ダスト(参考2参照)は有意な変動はないことから、周辺環境影響や作業計画へ影響を与えるものではないと判断。

部位	表面線量率 (γ線) [mSv/h]								BG
	筒身内部 (右下図⊗)				筒身外部 (右下図△)				
	東	南	西	北	東	南	西	北	
20	0.04	0.03	0.30	0.05	0.03	0.04	0.07	0.04	0.03~0.04
21	0.05	0.05	0.80	0.06	0.05	0.05	0.05	0.05	0.05
22	0.04	0.05	0.40	0.06	0.06	0.05	0.20	0.04	0.04~0.06
23	0.06	0.05	0.50	0.06	0.05	0.05	0.20	0.05	0.05

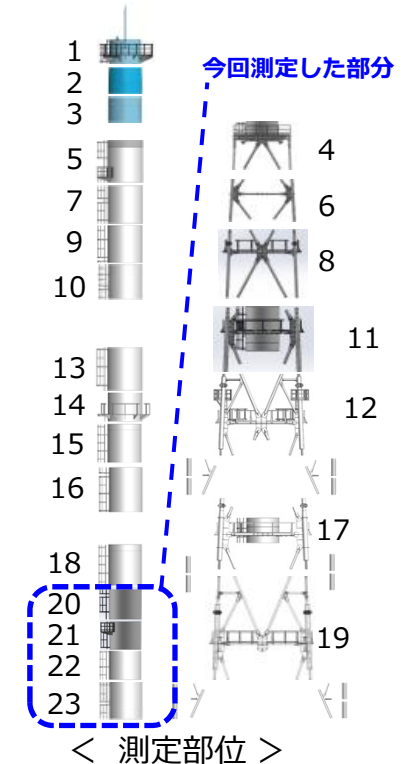
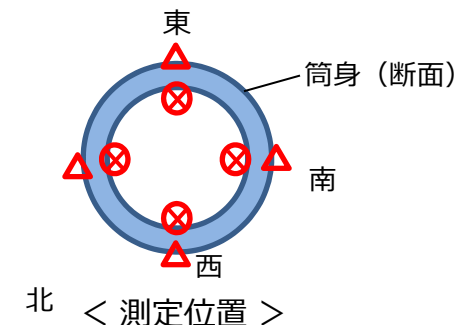
- 解体作業のダスト影響評価の検証のために、飛散防止剤の上から、解体部材（筒身）表面の汚染を直接採取（スミア法）※1し、表面汚染密度を推定した。
- 表面汚染密度は、 $10^1 \sim 10^4 \text{Bq/cm}^2$ で検出されたが、解体前に実施した表面汚染密度の評価値（ $10^3 \sim 10^4 \text{Bq/cm}^2$ ）と同等かそれ以下であることを確認した。
- また、吊り下ろした直後に、スミヤろ紙のα核種の表面汚染密度も測定し、検出限界値未満であることを確認した。

部位	表面汚染密度 [Bq/cm^2]※2			
	筒身内部（右下図⊗）			
	東	南	西	北
20	2×10^2	8×10^1	2×10^3	1×10^2
21	3×10^2	9×10^1	4×10^4	3×10^2
22	1×10^2	1×10^2	1×10^4	5×10^2
23	6×10^2	6×10^2	4×10^4	7×10^2
